Investor:	Krajská správa a údržba silnic Středočeského kraje, příspěvková organizace Zborovská 81/11 150 21 Praha 5 - Smíchov	Vypracoval:	Kontrola:
		VIAKONTROL, spol. s r.o.	Ing. Poláč, Ph.D.
Místo stavby:	k.ú. Poříčany (725986)	Odp. projektant:	Zak. číslo:
			19-015-02
Stavba:	II/330 POŘÍČANY - D11 - PD	Ved. projektu:	Datum vyprac.:
		Ing. Fejtová	6/2020
Část/příloha:	Diagnostický průzkum konstrukce vozovky	Stupeň:	
		PDPS	
Číslo přílohy:	E	Měřítko:

DIAGNOSTICKÝ PRŮZKUM
KONSTRUKCE VOZOVKY
SILNICE II/330
POŘÍČANY - D11
KM 4,777 - 7,450

Zpráva č. DV-19-006-01 z 05/2019

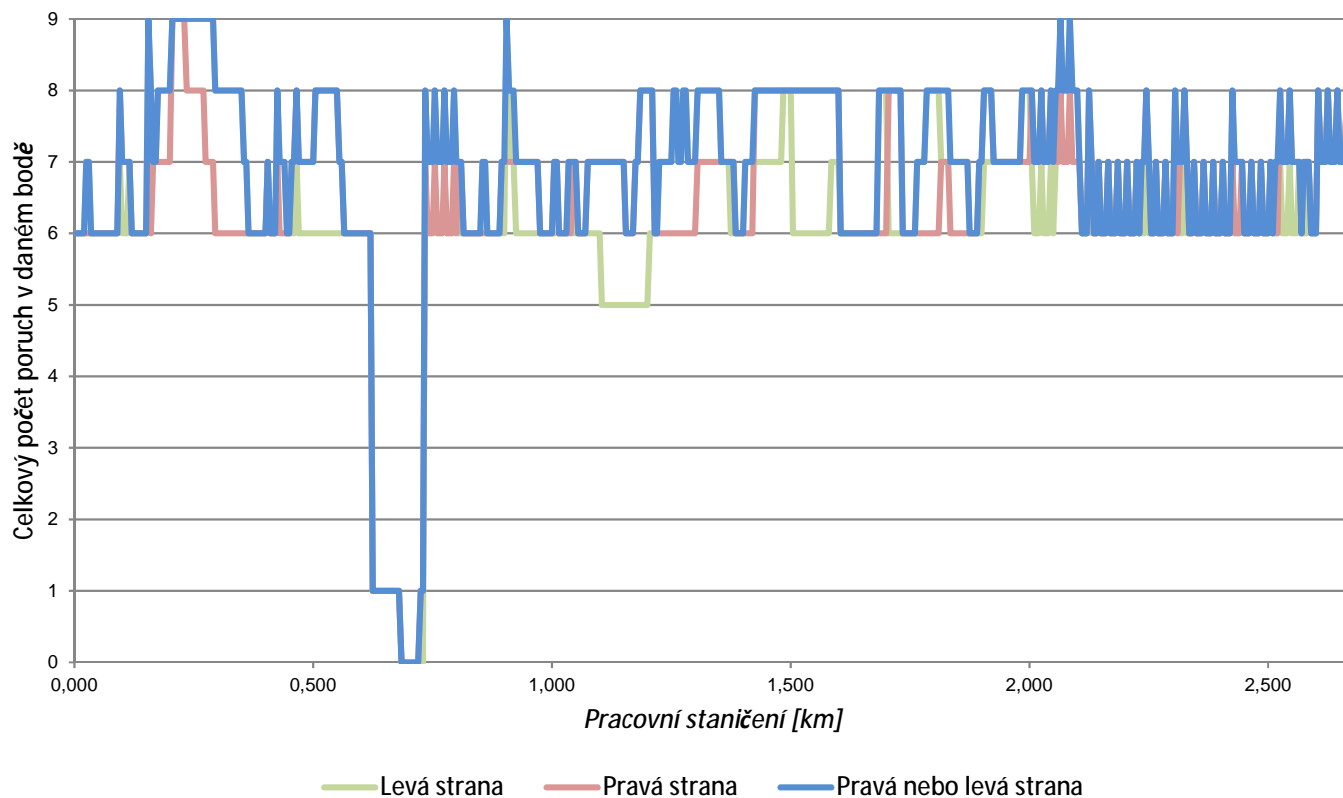
Součtový graf poruch

Název poruchy	Celková délka postižených částí [m]			% zastižené délky komunikace			% ze všech zastižených poruch		
	L	P	L nebo P	L	P	L nebo P	L	P	L nebo P
Kaverny	2565	2565	2565	95,9	95,9	95,9	14,1	14,1	14,1
Ztráta asfaltového tmelu	2565	2565	2565	95,9	95,9	95,9	14,1	14,1	14,1
Hlubková koroze	2565	2565	2565	95,9	95,9	95,9	14,1	14,1	14,1
Vysprávky	2625	2625	2625	98,1	98,1	98,1	14,5	14,5	14,5
Síťové trhliny	595	845	1195	22,2	31,6	44,7	3,3	4,7	6,6
Trhlina podélná	180	200	290	6,7	7,5	10,8	1,0	1,1	1,6
Trhlina příčná	325	320	325	12,1	12,0	12,1	1,8	1,8	1,8
Vyjeté koleje	380	380	380	14,2	14,2	14,2	2,1	2,1	2,1
Podélný pokles	630	460	880	23,6	17,2	32,9	3,5	2,5	4,9
Plošná deformace vozovky	2185	2185	2185	81,7	81,7	81,7	12,0	12,0	12,0
Zvýšená nebezpečná krajnice	2465	2565	2565	92,1	95,9	95,9	13,6	14,1	14,1

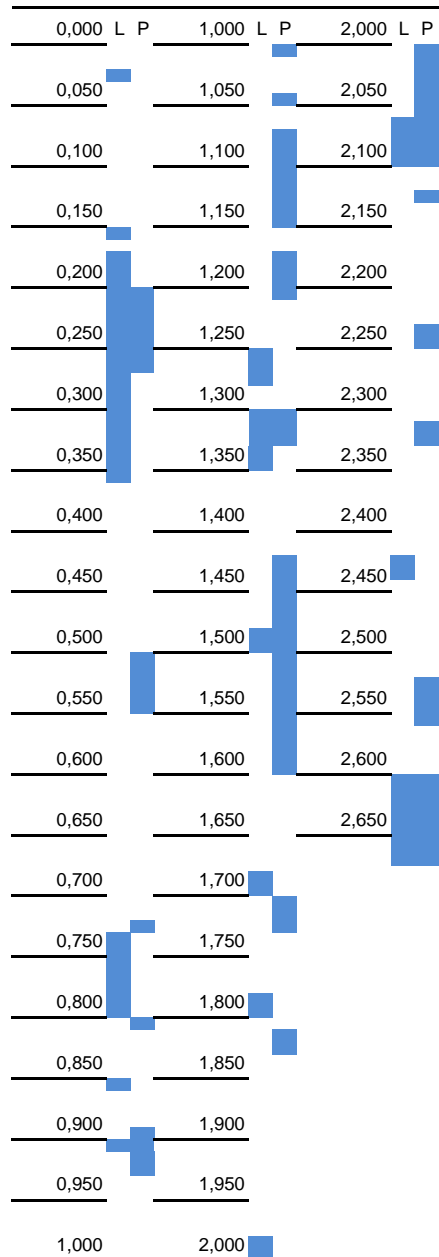
Záznamový list poruchy: Síťové trhliny
1/1

Název poruchy:	Síťové trhliny	Číslo dle TP 82 :	17	Číslo dle. č. ŘSD:	8				
Popis:	V první fázi se podobají mozaikovým trhlinám, ale zasahují všechny asfaltové vrstvy vozovky. Velikost ok je přibližně podle tloušťky asfaltových vrstev 10 - 40 cm.								
Statistické zpracování:	Celková délka postižených částí [m]			% zastižené délky komunikace			% ze všech zastižených poruch		
	L	P	L nebo P	L	P	L nebo P	L	P	L nebo P
	595	845	1195	22,2	31,6	44,7	3,3	4,7	6,6
Poznámka:

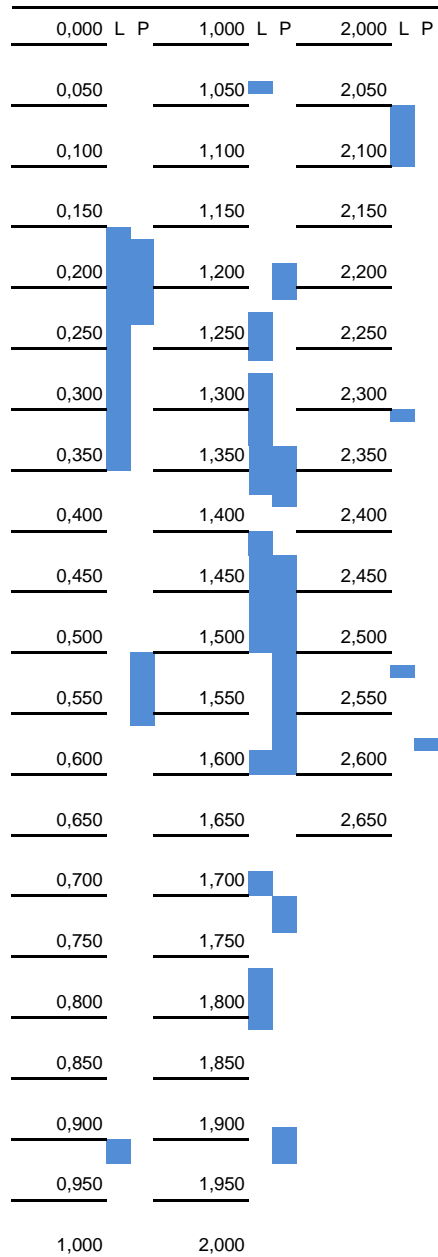
Název poruchy:	Podélný pokles	Číslo dle TP 82 :	25	Číslo dle. č. ŘSD:	15	
Popis:	Prohlubeň jdoucí v podélném řezu o různé šířce a hloubce. Prohlubně mohou být provázeny příčnými trhlinami.					
Statistické zpracování:	Celková délka postižených částí [m]			% zastižené délky komunikace		
	L	P	L nebo P	L	P	L nebo P
	630	460	880	23,6	17,2	32,9
% ze všech zastižených poruch L: 3,5 P: 2,5 L nebo P: 4,9						
Poznámka:

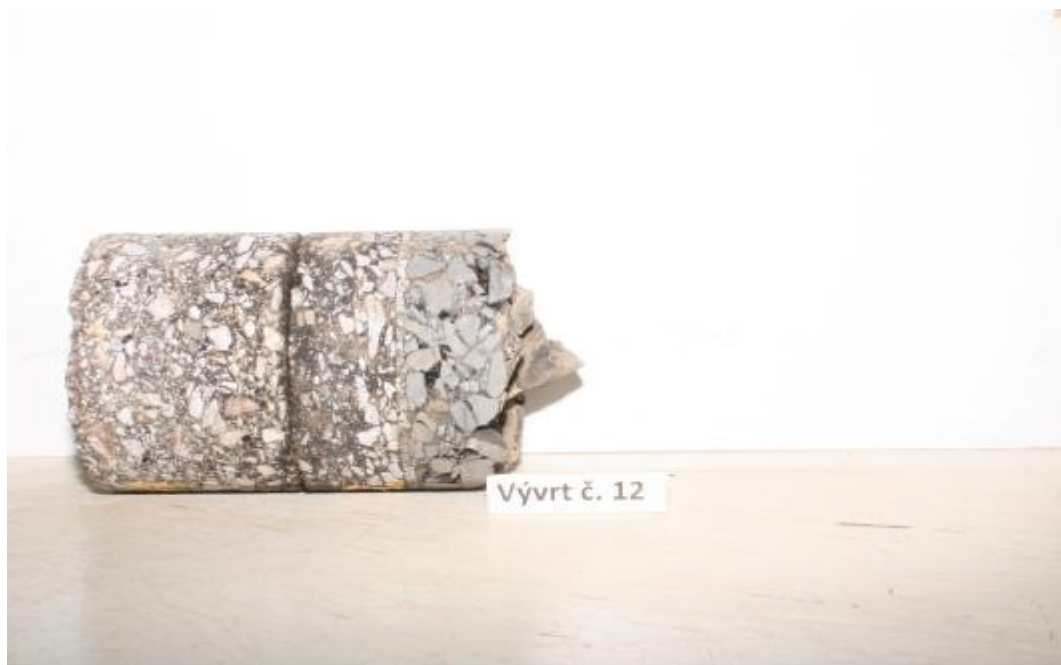
VÝVRT Č. 12 - staničení km 5,127 L

spojení vrstev		tloušťka vrstvy
25,7 kN	AC 16	35 mm
12,4 kN	AC 16	67 mm
nespojeno	AC 16	55 mm
	AC 22	48 mm
	PM	45 mm
