# **Most 334-011**

Most přes Přestavlcký potok, obec Přestavlky

## **HLAVNÍ PROHLÍDKA**

**Objekt: Most ev.č. 334-011 (Most přes Přestavlký potok, obec Přestavky)**

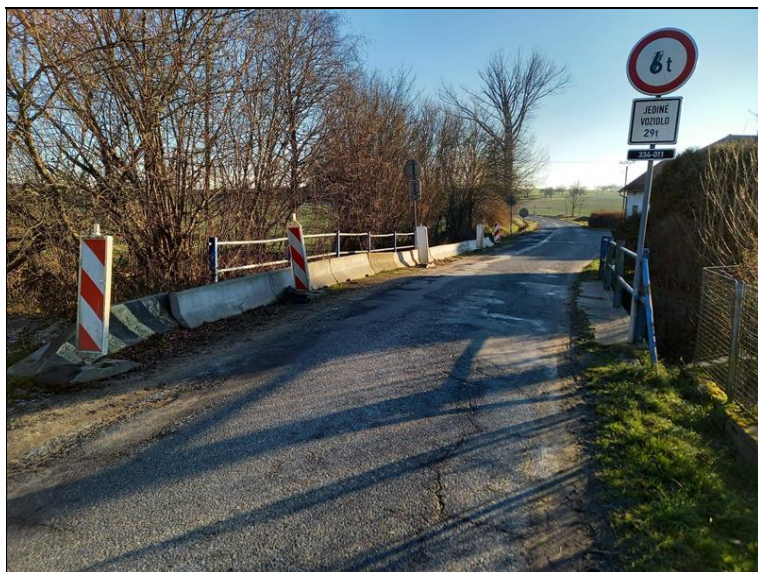
| [3.1] | 3.1 | Vozovka / Obecně | Vozovka poškozena sítí trhlin a výtluků. |

Pohled na most po směru staničení - prostorové uspořádání na mostě, stav a poškození vozovky, stav záchytného systému.

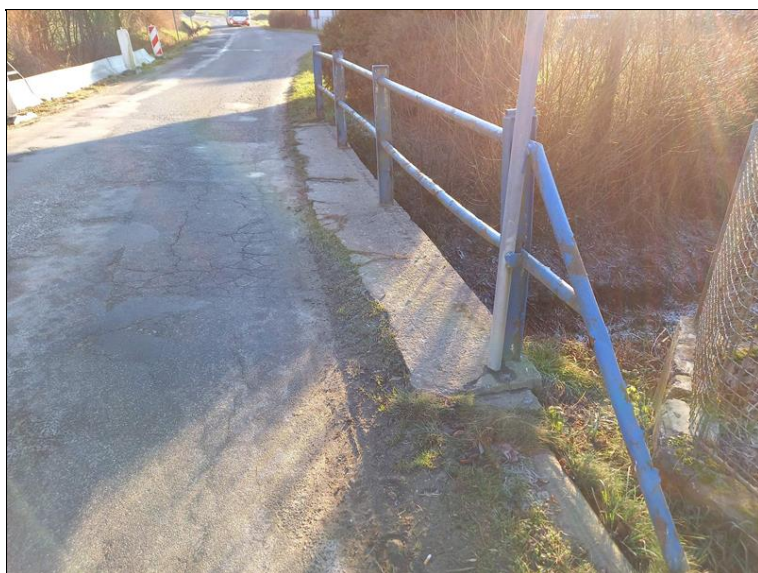
| [3.2] | 3.3 | Římsy, obrubníky, zálivky / Obecně | Římsy na mostě se rozpadají a neposkytují s ohledem na kotvení dostatečnou podporu pro osazené zábradlí. Přes římsy a spárami podél nich zatéká do konstrukce mostu. |

| [4.1] | 4.2 | Zábradlí / Obecně | Zábradlí vpravo vykloněné, římsa v místech kotvení poškozená trhlinami a vysunutá ven z čelní zdi. |

Pravá římsa a zábradlí na mostě - poškozená římsa, poškozené zábradlí, stav vozovky na mostě.

| [1] | 2.4 | Čelní zdi a přesypávka /<br>Obecně | Do zahájení opravy mostu osadit vpravo podél římsy betonové<br>svodidlo |

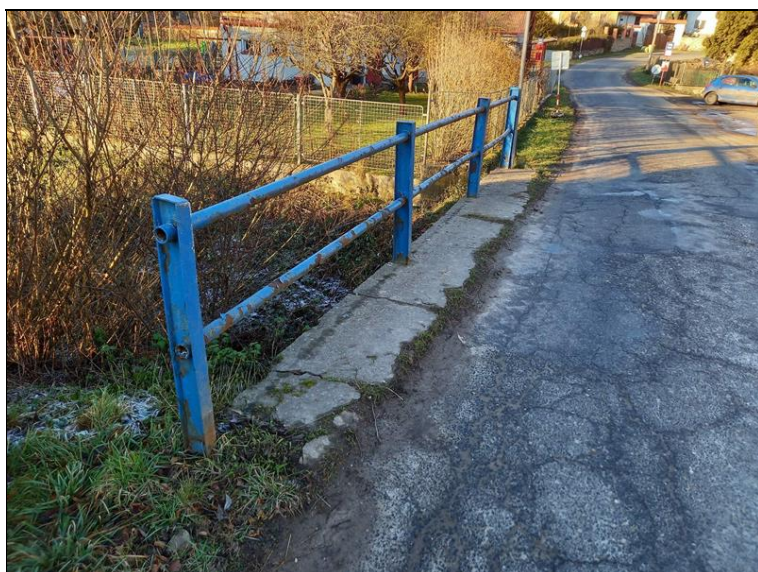
Pravá římsa na mostě - pohled proti směru staničení - poškozená římsa, poškozené zábradlí, stav vozovky na mostě.

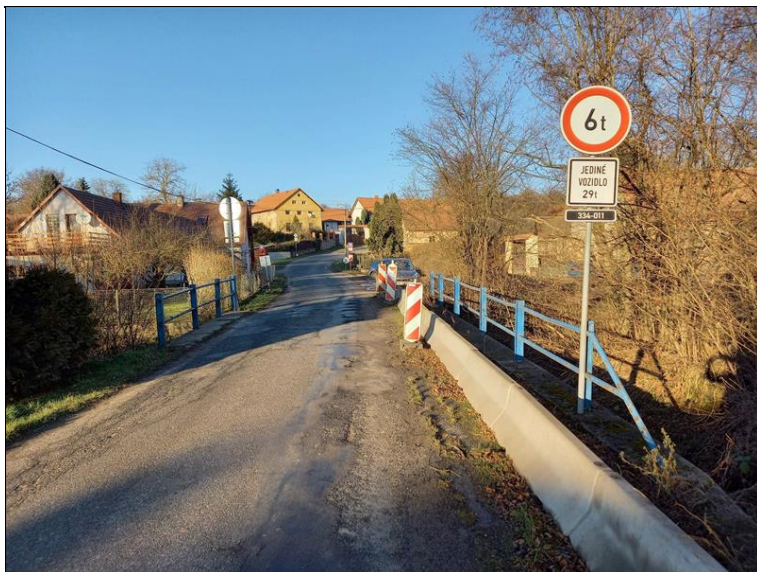
Pohled na most proti směru staničení -  
prostorové uspořádání na mostě, stav a  
poškození vozovky, stav záchytného systému.

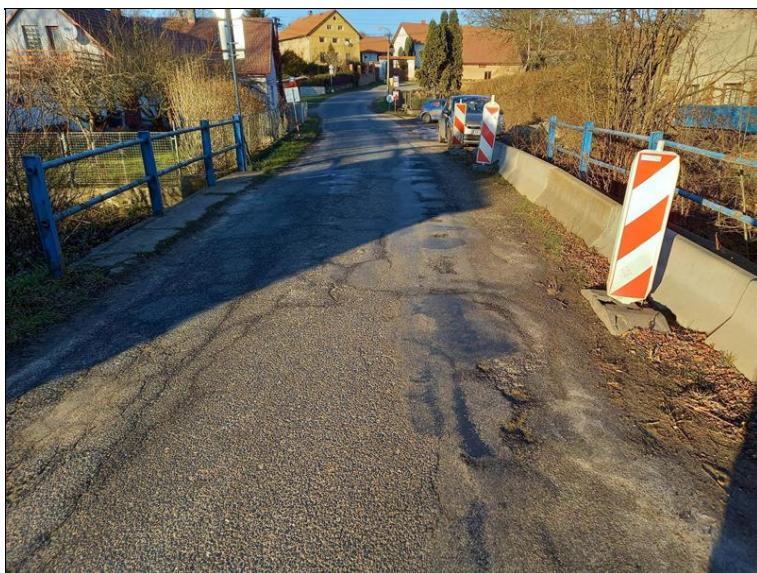
Pohled na vozovku na mostě po směru staničení  
- prostorové uspořádání na mostě, stav a  
poškození vozovky, stav záchytného systému.

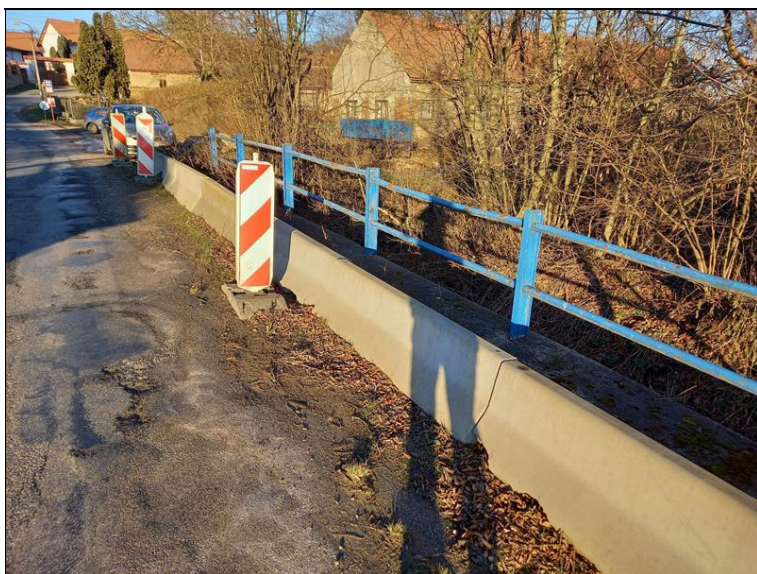
Levá římsa a svodidlo na mostě od opěry O2 -  
stav vozovky na mostě, výtluky.

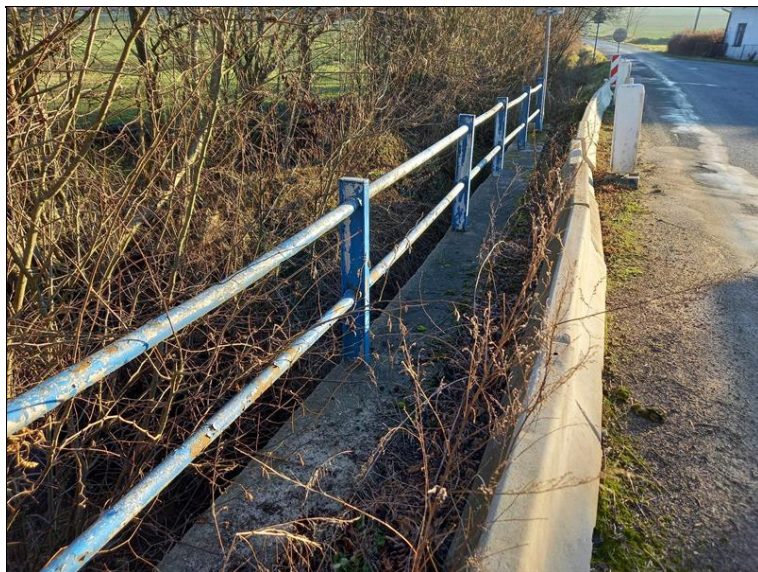
Levá římsa a zábradlí na mostě - poškozená římsa, poškozené zábradlí, stav vozovky na mostě.

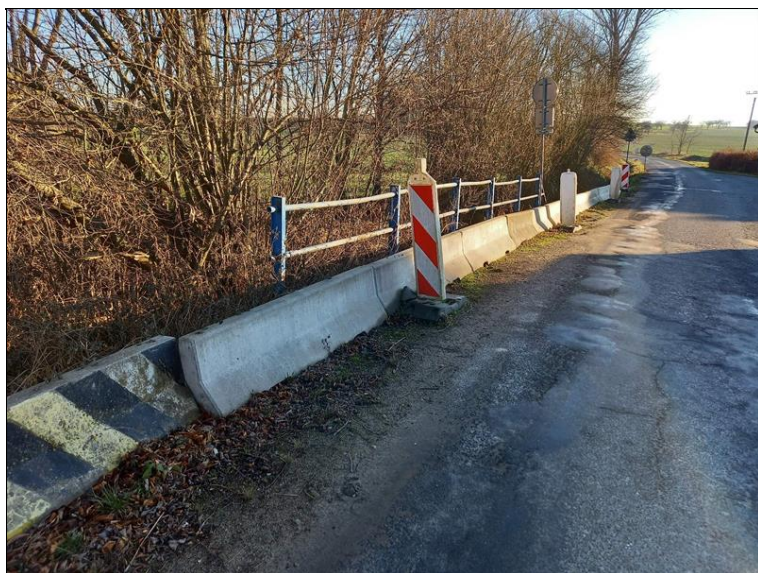
Pohled na levou římsu a zábradlí na mostě - stav vozovky na mostě.

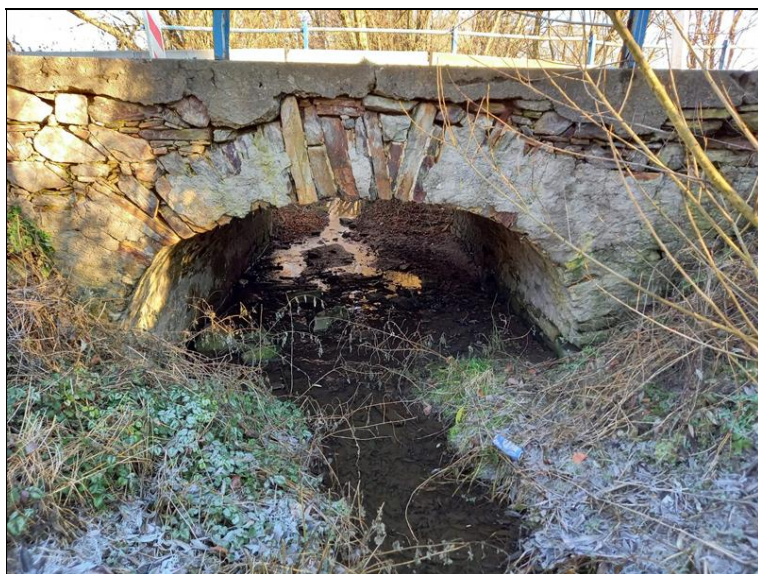
| [2.2] | 2.4 | Čelní zdi a přesypávka / Obecně | Zdivo čelních zdí rozpadlé, spárování silně vydrolené. Vlevo na mostě čelní zeď vytlačena proti klenbě až o 50 mm. |

Pohled na most zprava - rozpad zdiva čelních zdí, vydrolené spárování NK, poškozená a vysunutá římsa, vč. nedostatečného kotvení zábradlí.

| [2] | 2.4 | Čelní zdi a přesypávka /<br>Obecně | Zahájit opravu mostu - PD připravena. |

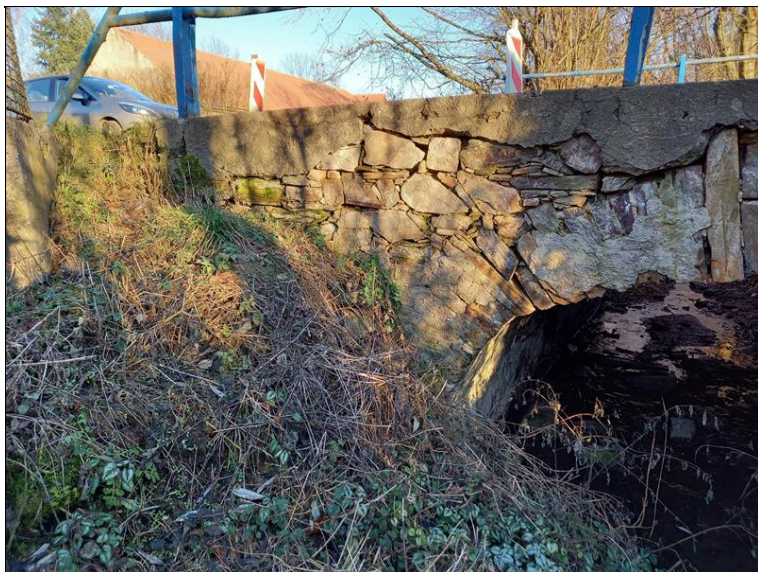
| [1.1] | 1.2 | Mostní podpěry a křídla / Obecně | Zdivo opěr se v úrovni kolísání hladiny vodoteče rozpadá. Cca v ose mostu na opěře O2 vytlačené zdivo.<br><br>Zdivo křídel mostu se rozpadá, spárování vydrolené do hloubky až 15 cm, lokálně uvolněné kameny. Navazující opěrná zeď vlevo u opěry O1 se známkami silného zatékání a rozpadem betopnu, na konci opěrné stěny kaverna 500/500 mm. |

Pravé křídlo opěry O1 - rozpad zdiva křídla a čelní zdi, vydrolené spárování, poškozená a vysunutá římsa, vč. nedostatečného kotvení zábradlí.

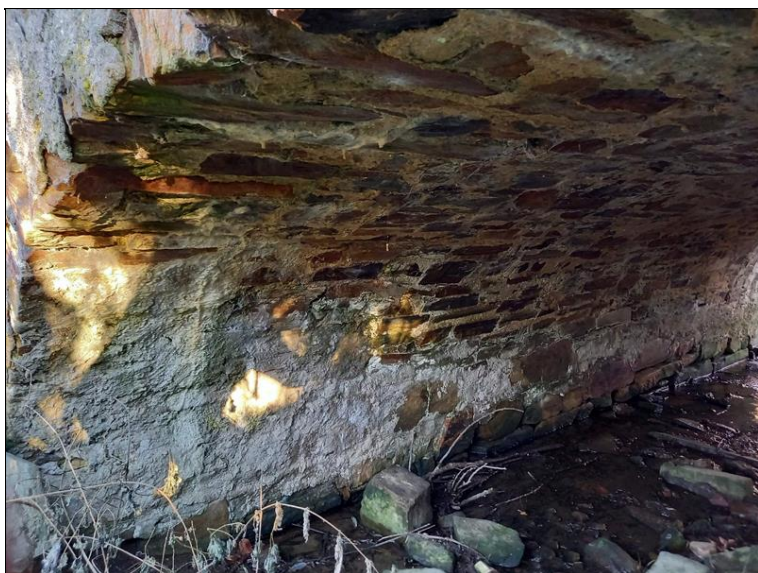
Pohled na opěru O1 zprava - zatékání, rozpad zdiva v patě opěry.

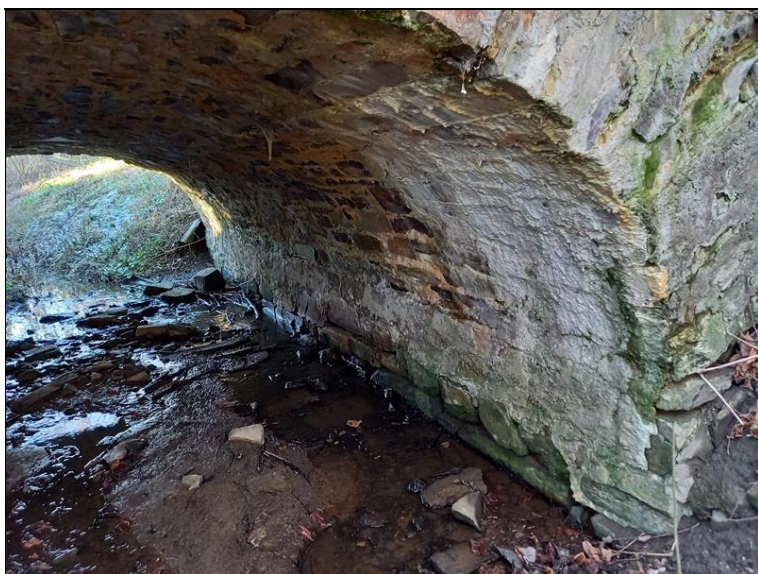
Pohled na opěru O1 zleva - zatékání, rozpad zdiva v patě opěry.

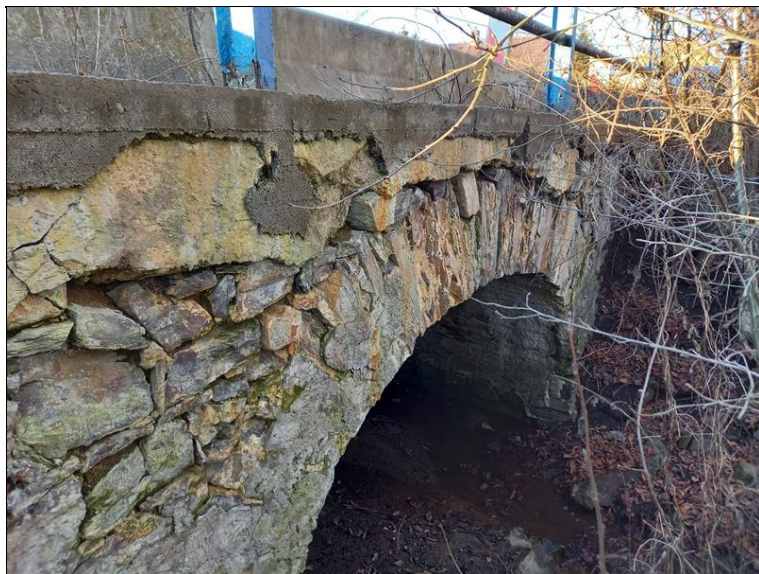
Pohled na most zleva od opěry O2 - rozpad zdiva křídla a čelních zdí, vydrolené spárování NK, poškozená a vysunutá římsa, vč. nedostatečného kotvení zábradlí.

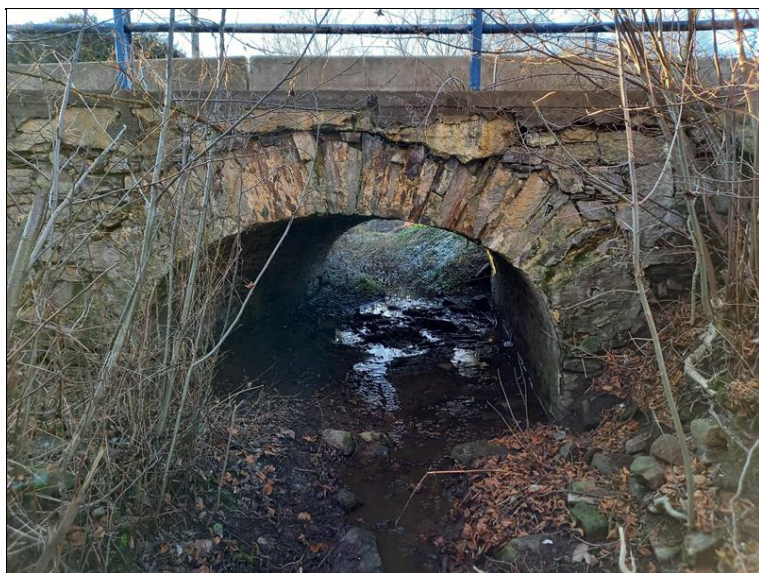
Pohled na most zleva - rozpad zdiva čelních zdí, vydrolené spárování NK, poškozená a vysunutá římsa, vč. nedostatečného kotvení zábradlí.

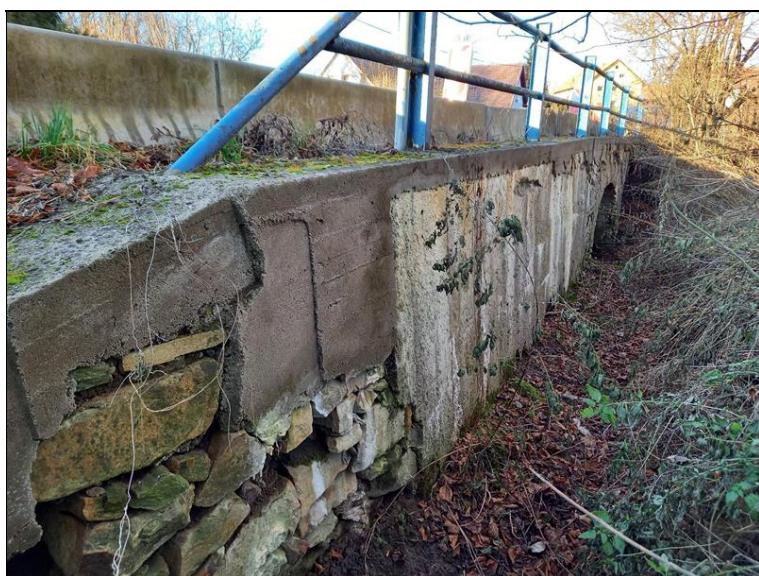
Pohled na opěrnou stěnu vlevo u opěry O2 - poškozené zdivo, zatékání

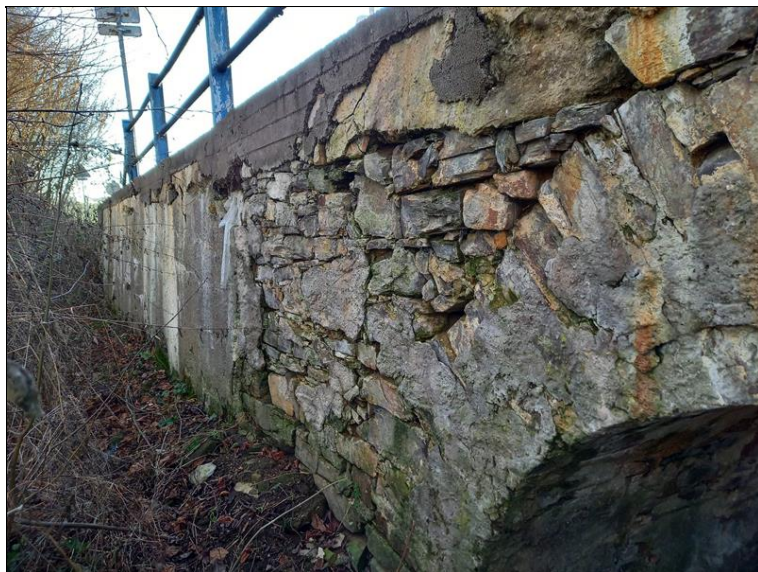
Pohled na levé křídlo opěry O2 a navazující opěrnou stěnu - rozpad zdiva čelních zdí, vydrolené spárování NK, poškozená a vysunutá římsa, vč. nedostatečného kotvení zábradlí.

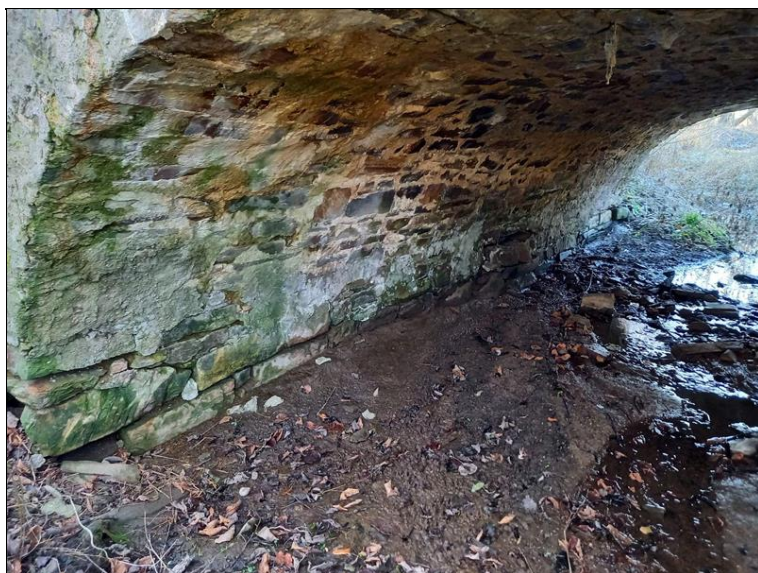
Pohled na opěru O2 zleva - rozpad zdiva v úrovni hladiny vodoteče, zatékání na podhled NK vlevo

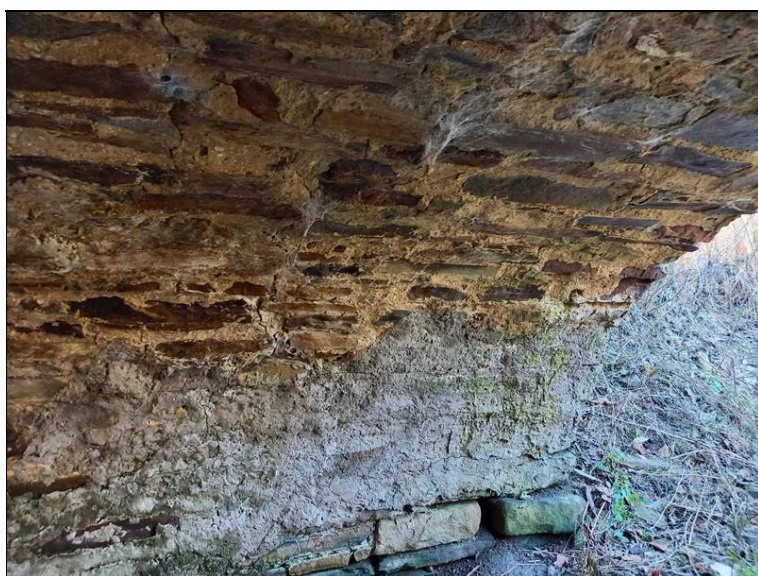
| [2.1] | 2.1 | Nosná konstrukce / Obecně | Zdivo klenby plošně s vydroleným spárováním, vpravo na klenbě podélná trhлина se známkami zatékání. |

Podélná trhlina vpravo u opěry O2, rozpad zdiva v patě opěry O2 vpravo.

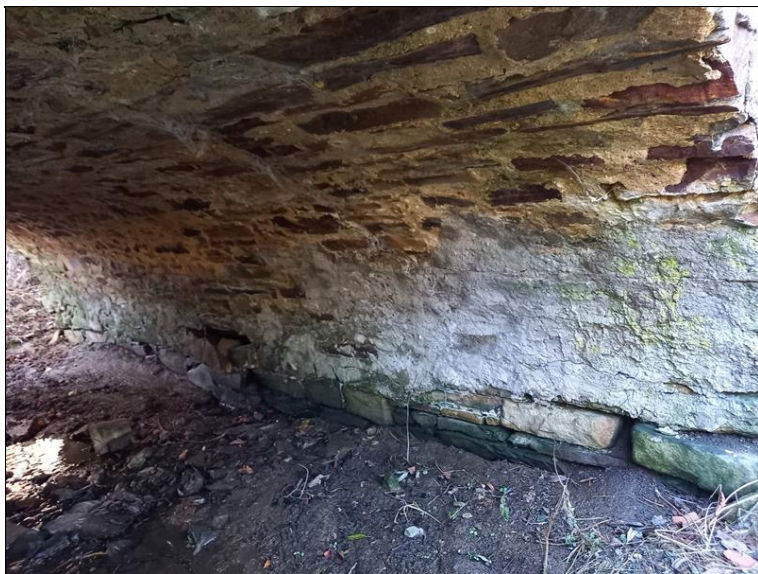
Pohled na opěru O2 zprava - rozpad zdiva v úrovni hladiny vodoteče, podélná trhлина vpravo.

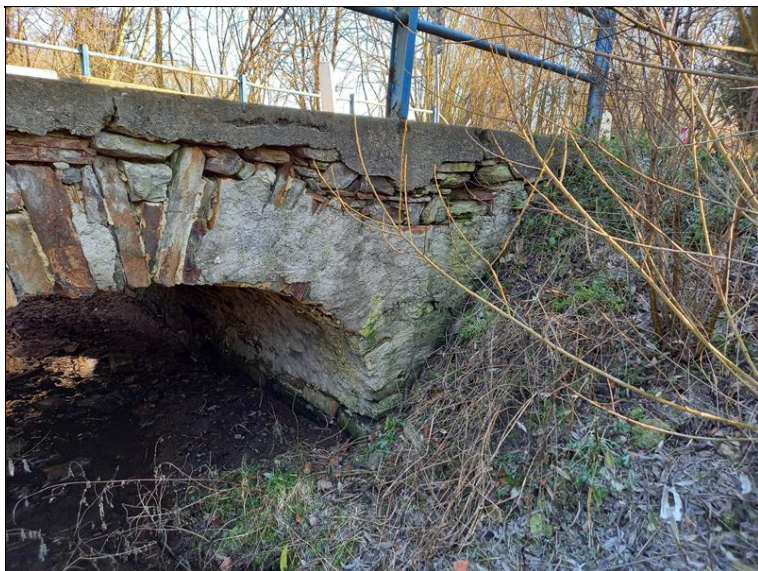
Pohled na pravé křídlo opěry O2 - rozpad zdiva čelních zdí, vydrolené spárování NK, poškozená a vysunutá římsa, vč. nedostatečného kotvení zábradlí.
