IMOS Brno, a.s.  
Divize silniční vývoj  
Olomoucká 174  
627 00 Brno

DUBEN 2019

Na základě výše uvedené objednávky provedl zhotovitel diagnostický průzkum vozovky na vybraném úseku silnice III/0083 spočívající ve vizuální prohlídce s grafickým záznamem a fotodokumentací poruch, měření průhybů a posouzení únosnosti vozovky, jádrových vývrtech, vrtaných sondách a rozbořech asfaltové směsi a podložní zeminy. Posouzení parametrů vozovky je provedeno podle technických podmínek TP87. Byly stanoveny výstupní parametry k hodnocení konstrukce vozovky. Předkládá se návrh opravy vozovky.

**Název:** Sedlec  
**Silnice:** III/0083  
**Okres:** Praha-východ  
**Kraj:** Středočeský  
**Začátek úseku (km):** 0,000 = křižovatka se sil. I/9 = UB 1224A066  
**Konec úseku (km):** 2,667 = okružní křižovatka se sil. II/608 = UB 1224A06202  
**Délka úseku (km):** 2,667

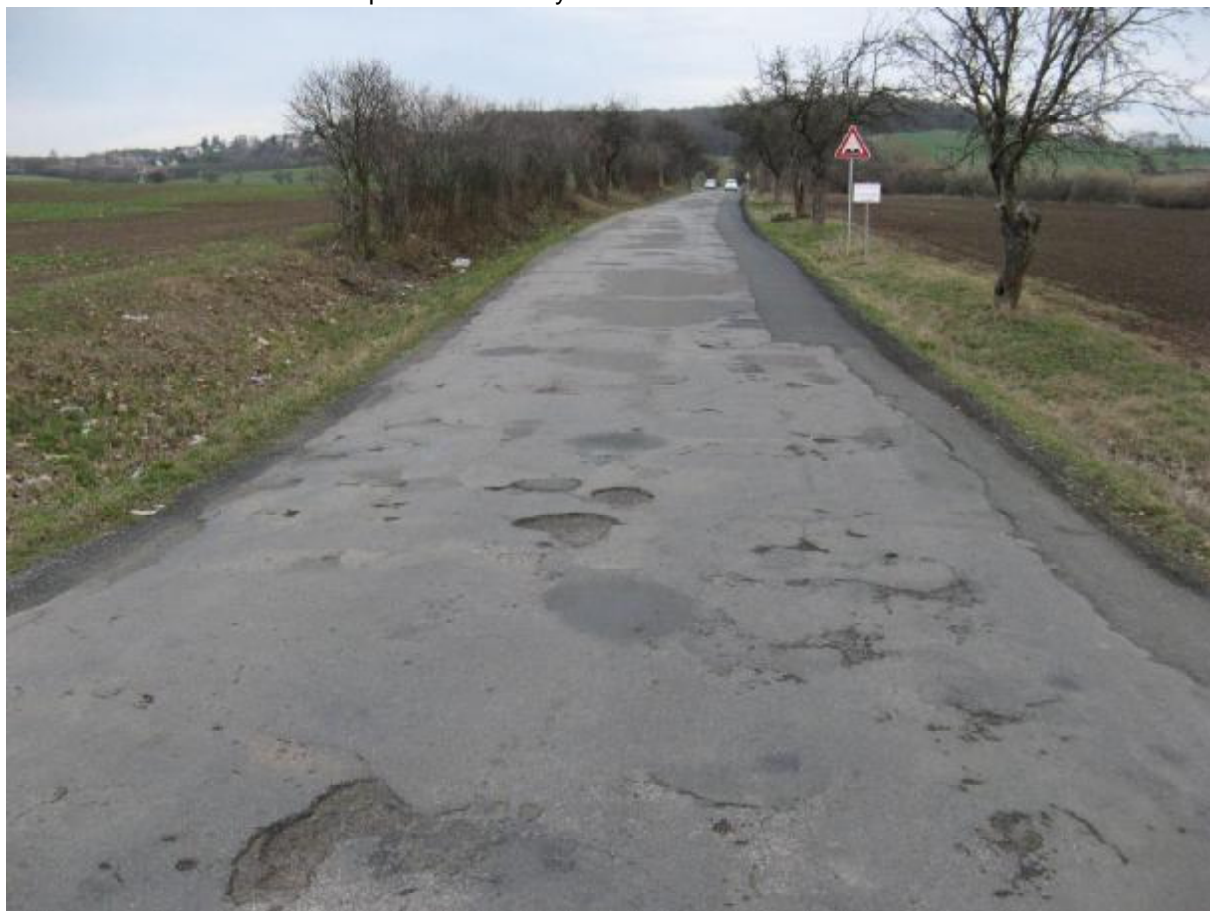
F02, km 0,010+

Výtluky, vysprávkky, nepravidelné hrboly, olámané okraje vozovky již s vysprávkami.

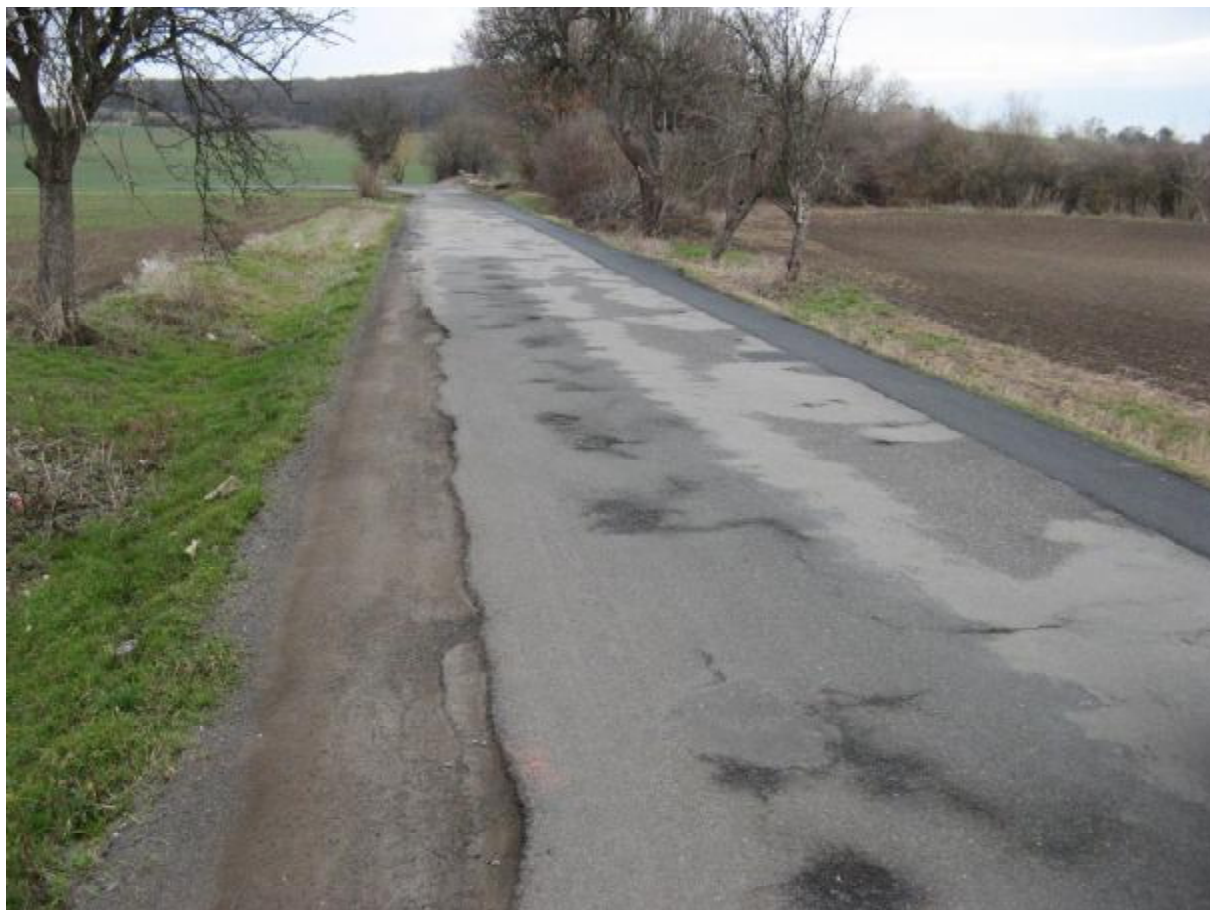
F06, km 0,210+

Vysprávkky, nepravidelné hrboly, olámané okraje vozovky vpravo již s vysprávkou.

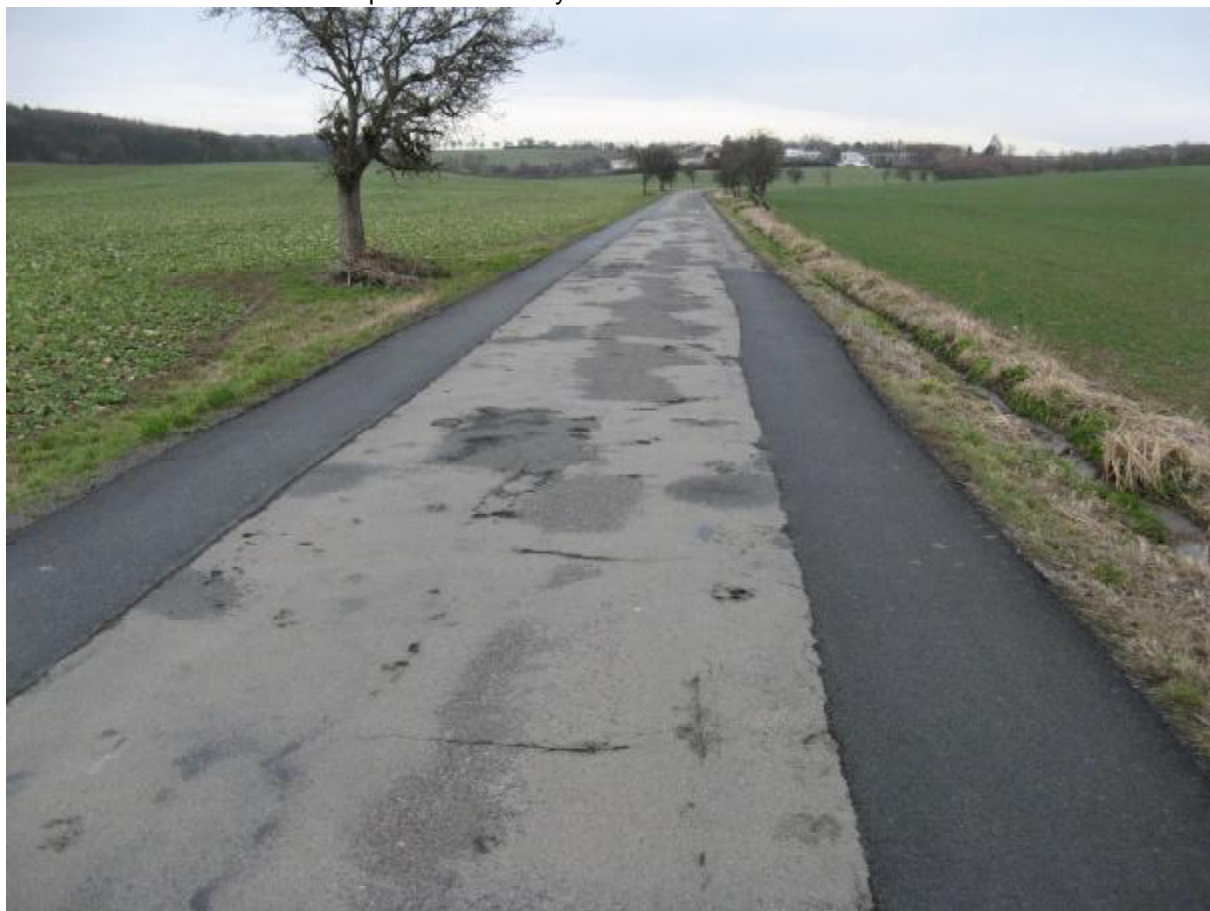
F10, km 0,410+

Výtluky, vysprávkky, nepravidelné hrboly, olámané okraje vozovky již s vysprávkami.

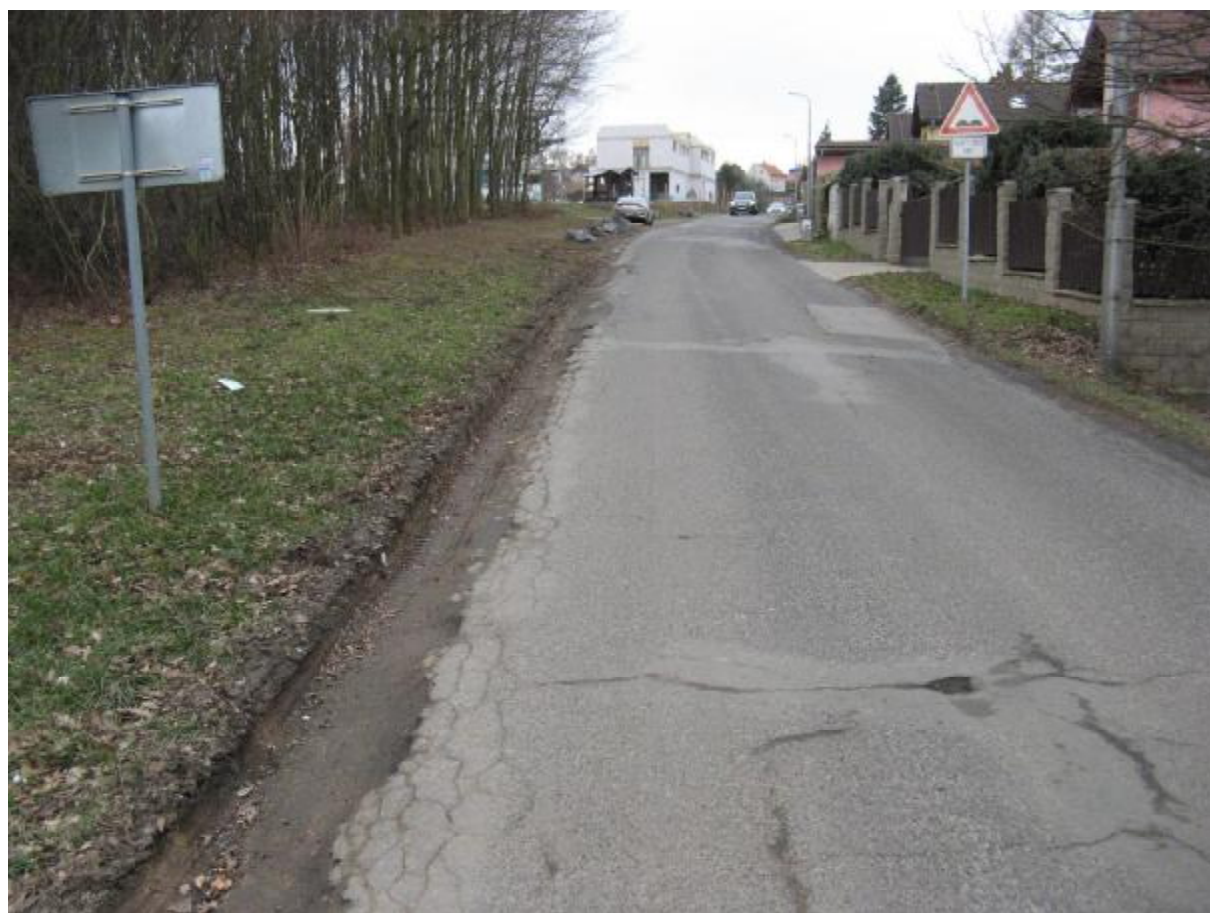
F23, km 1,010+

Olamování okraje vozovky, nepravidelné nebo příčné rozvětvené trhliny.

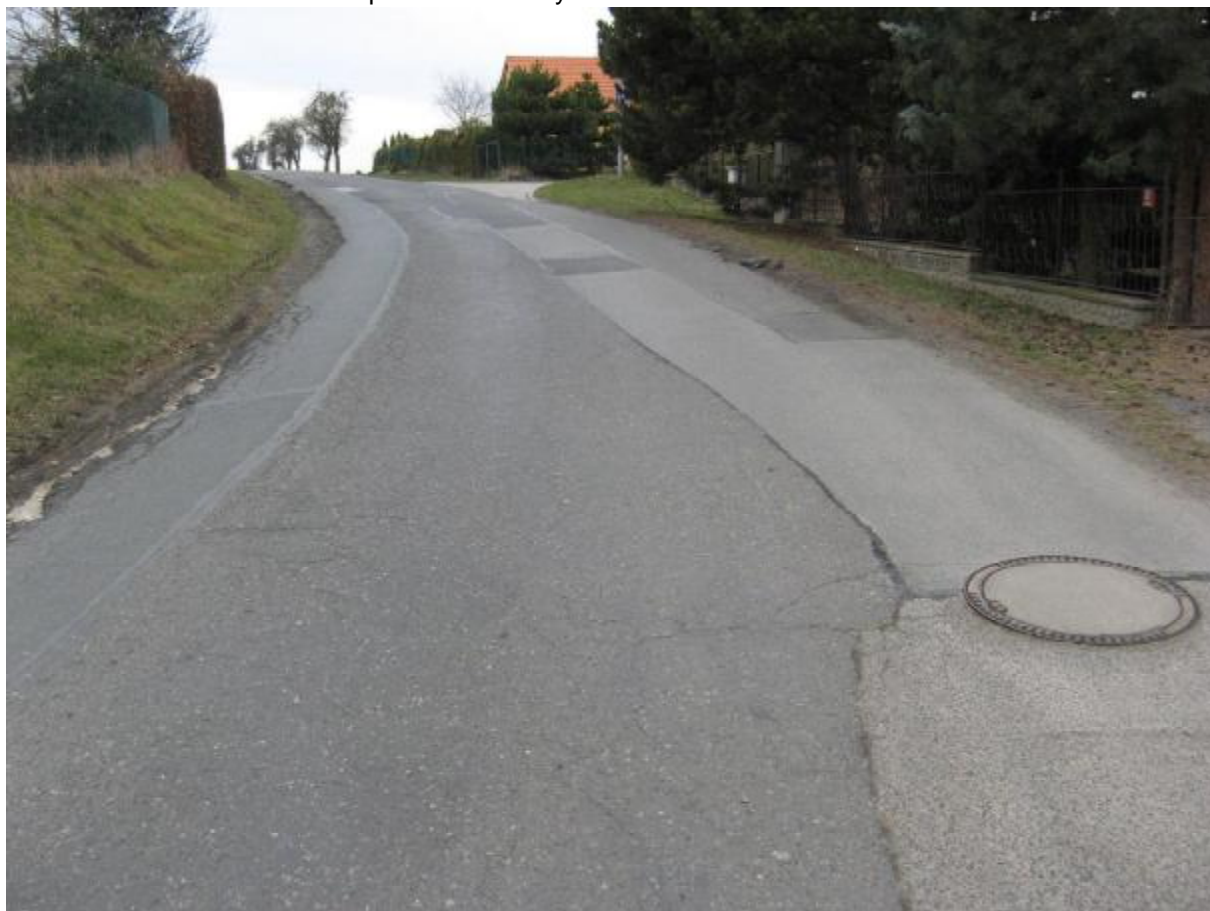
F33, km 1,510+  
Olamování okraje vozovky a zapravená podélná rýha s plošnými deformacemi.

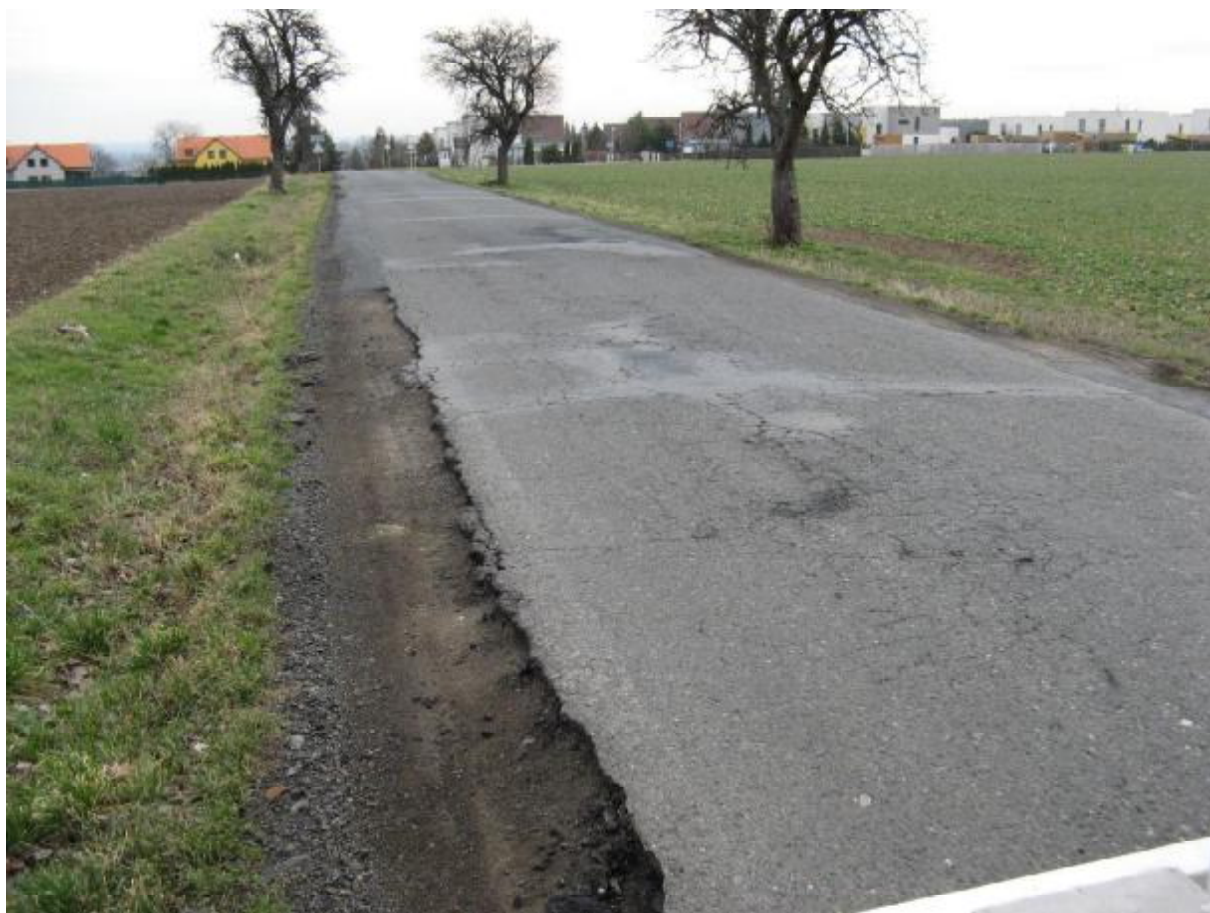
F37, km 1,800-  
Olamování okraje vozovky a síťové trhliny.

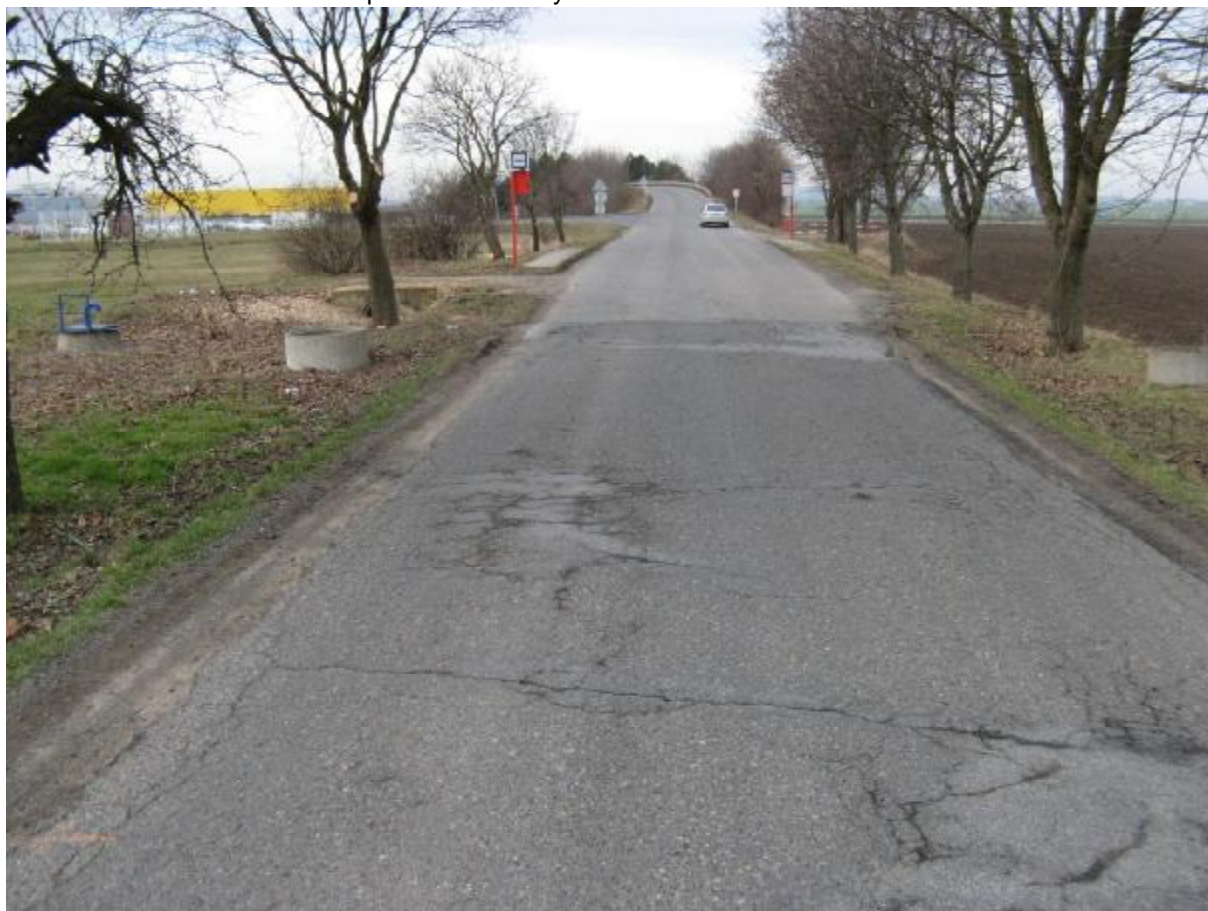
F40, km 1,910+

Příčné rozvětvené trhliny, mozaikové nebo síťové trhliny, dále změna povrchu/konstrukce vozovky.

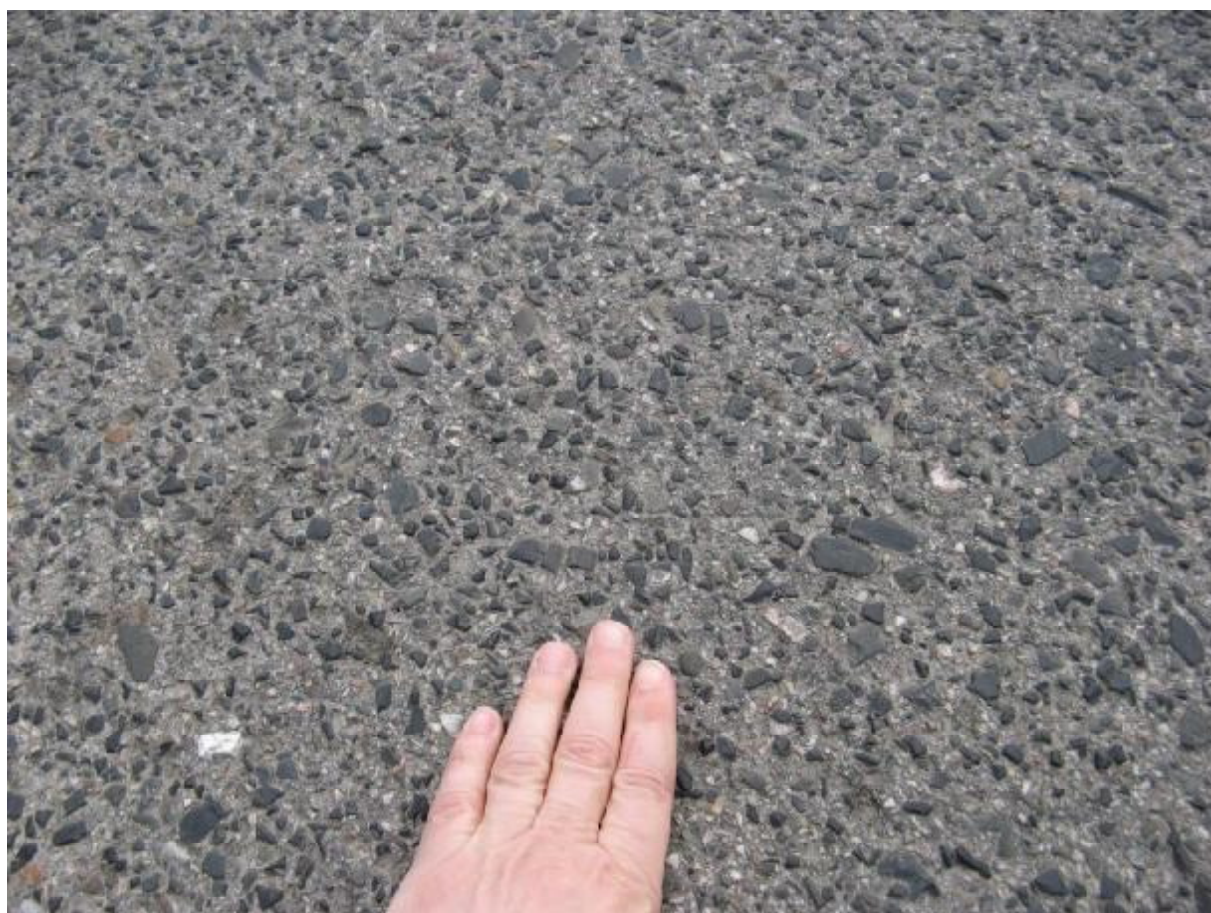
F44, km 2,100

Detail povrchu se ztrátou asfaltového tmelu.

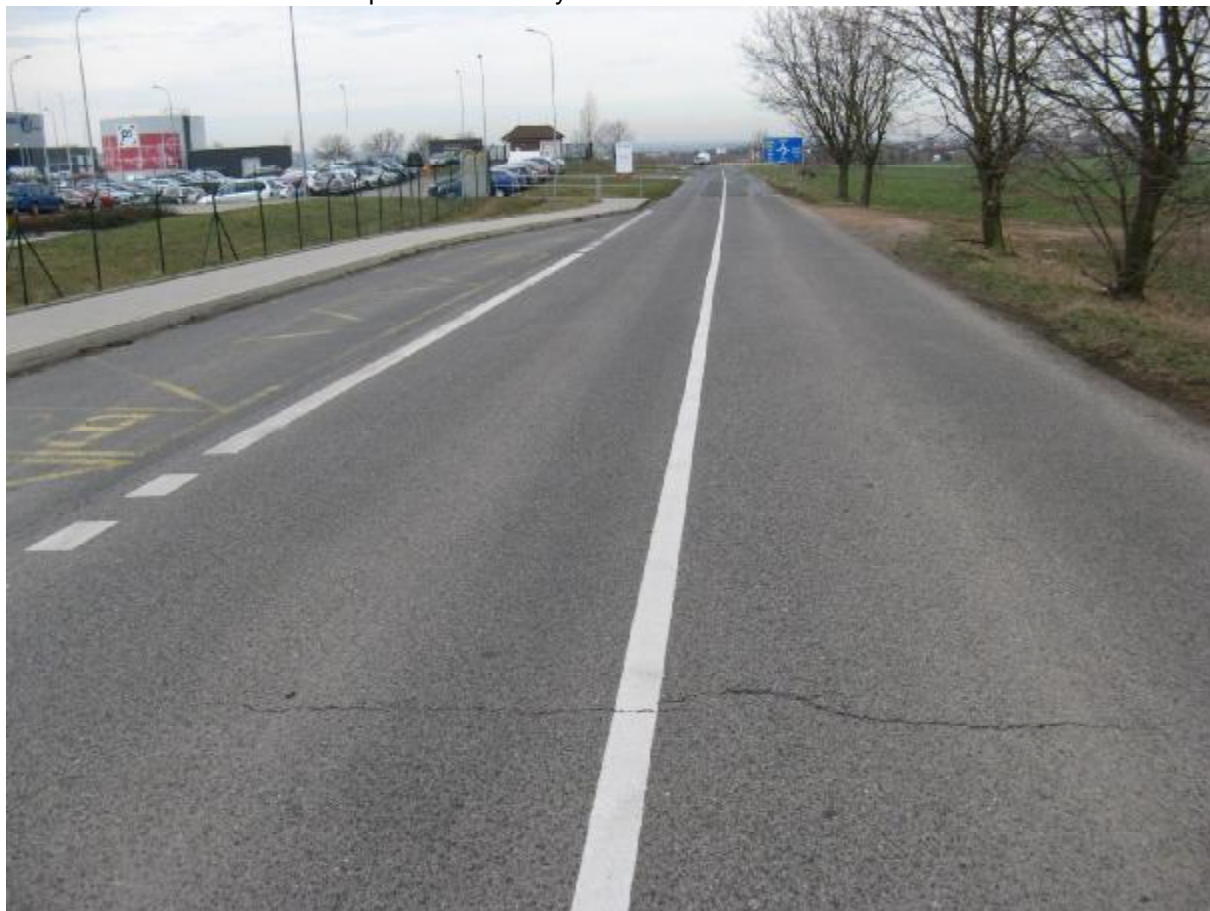
F51, km 2,410+  
Ztráta asfaltového tmelu a příčné trhliny.

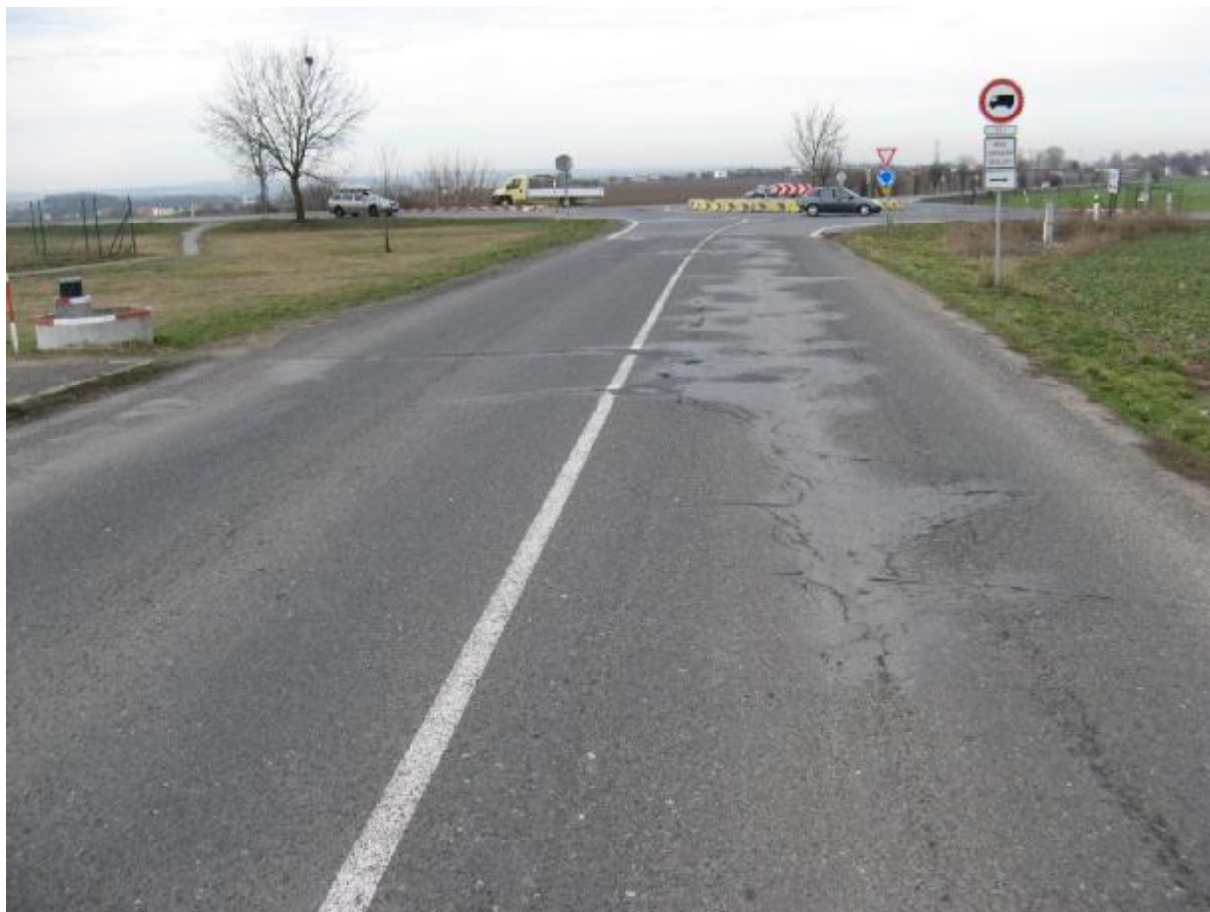
F55, km 2,610+  
Mozaikové trhliny a příčné trhliny.
