IMOS Brno, a.s.
Divize silniční vývoj
Olomoucká 174
627 00 Brno

DUBEN 2019

Na základě výše uvedené objednávky provedl zhotovitel diagnostický průzkum vozovky na vybraném úseku silnice III/0084 spočívající ve vizuální prohlídce s grafickým záznamem a fotodokumentací poruch, měření průhybů a posouzení únosnosti vozovky, jádrových vývrtech, vrtaných sondách a rozbořech asfaltové směsi a podložní zeminy. Posouzení parametrů vozovky je provedeno podle technických podmínek TP87. Byly stanoveny výstupní parametry k hodnocení konstrukce vozovky. Předkládá se návrh opravy vozovky.

Název: Sedlec
Silnice: III/0084
Okres: Praha-východ
Kraj: Středočeský
Začátek úseku (km): 0,000 = křižovatka se sil. III/0083 = UB 1224A291
Konec úseku (km): 0,969 = křižovatka se sil. I/9 = UB 1224A292
Délka úseku (km): 0,969

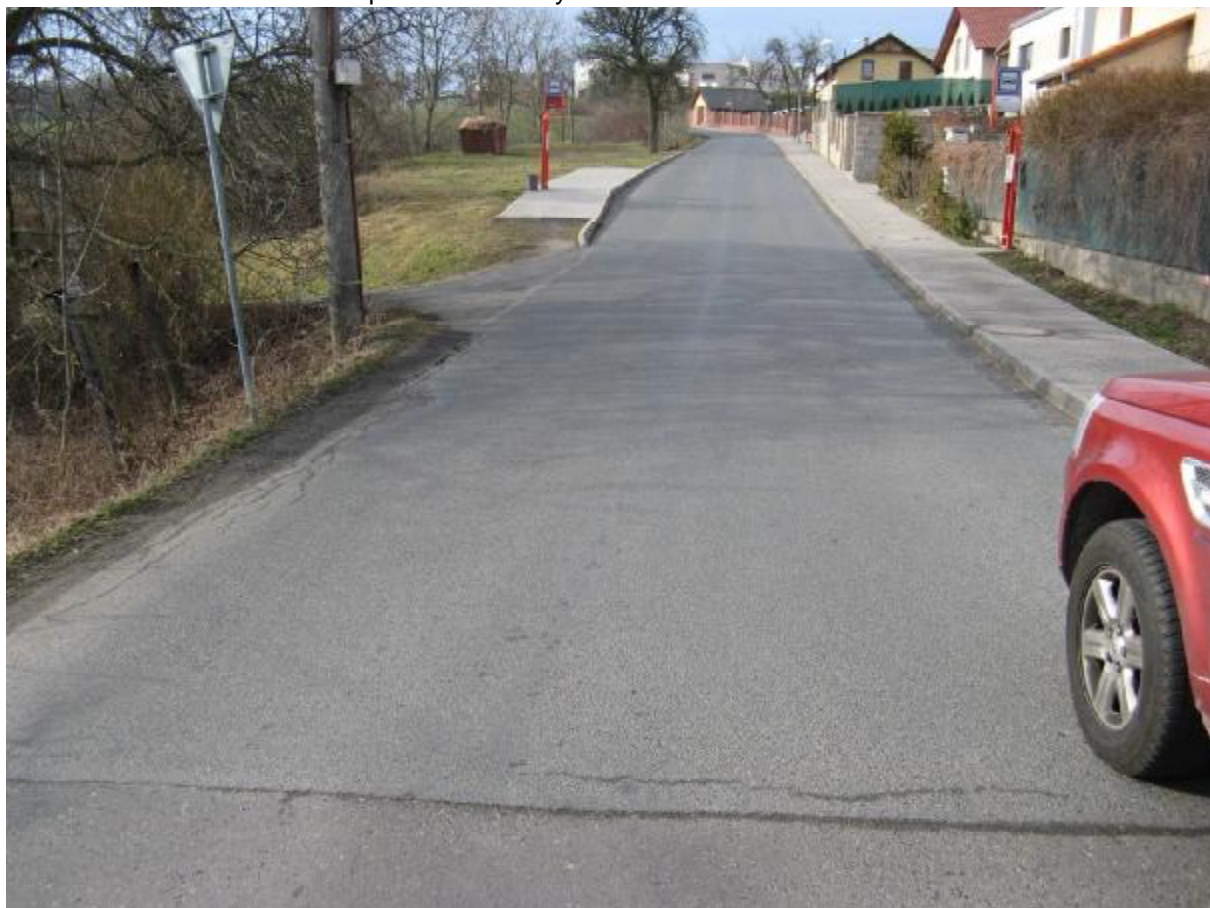
F02, km 0,015+
Pracovní spára a trhlina příčná, olamování okraje vozovky.

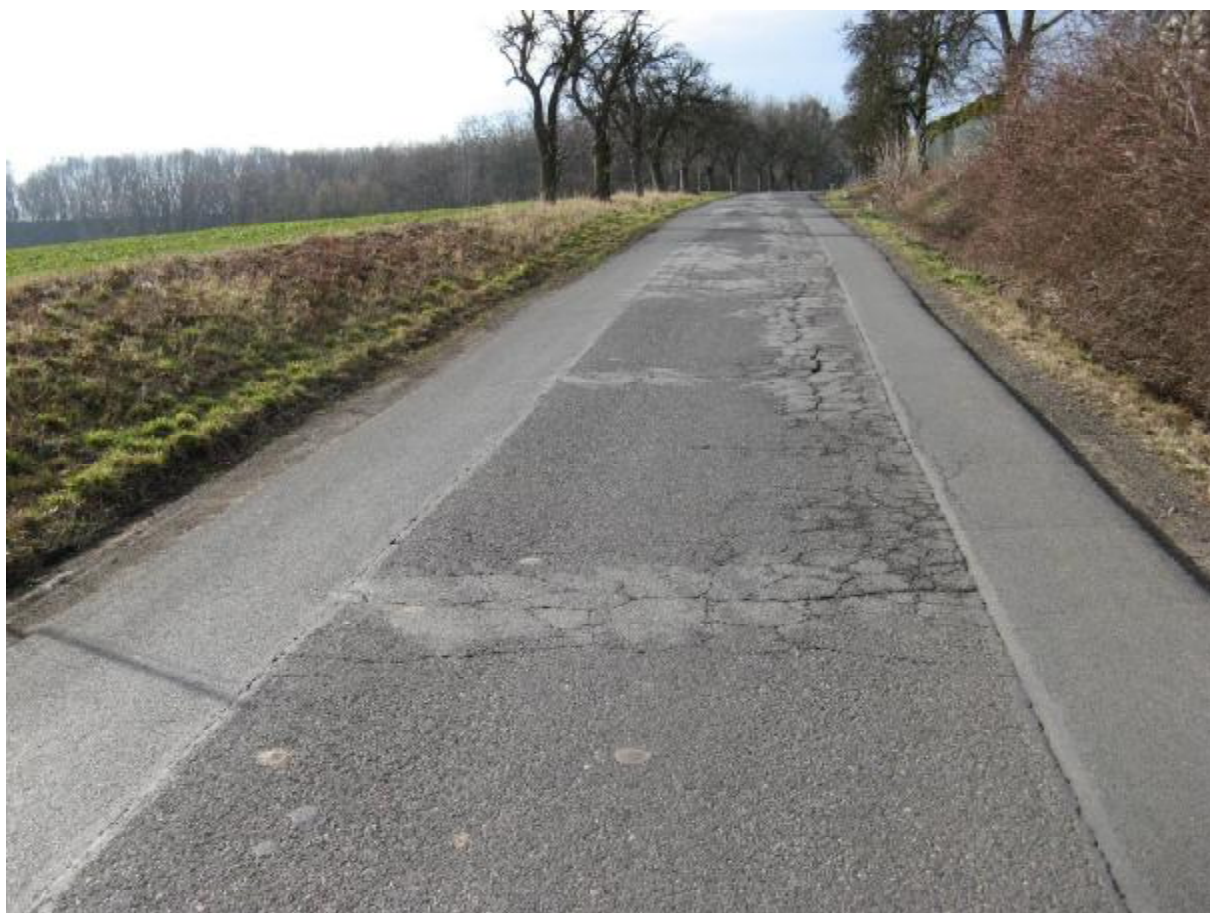
F05, km 0,210+
Sítňové trhliny, vysprávkování obou olámaných okrajů.

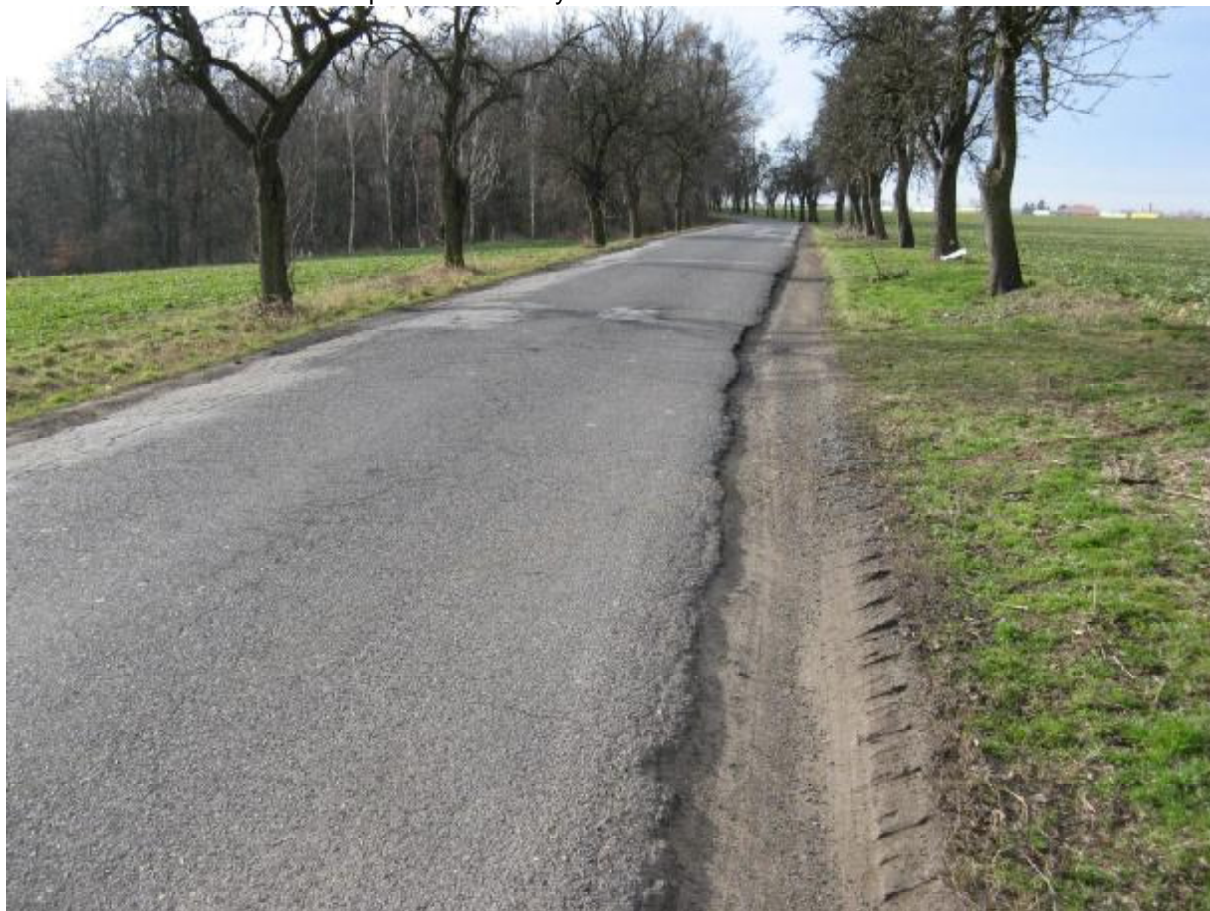
F08, km 0,310+
Olamování okrajů vozovky.

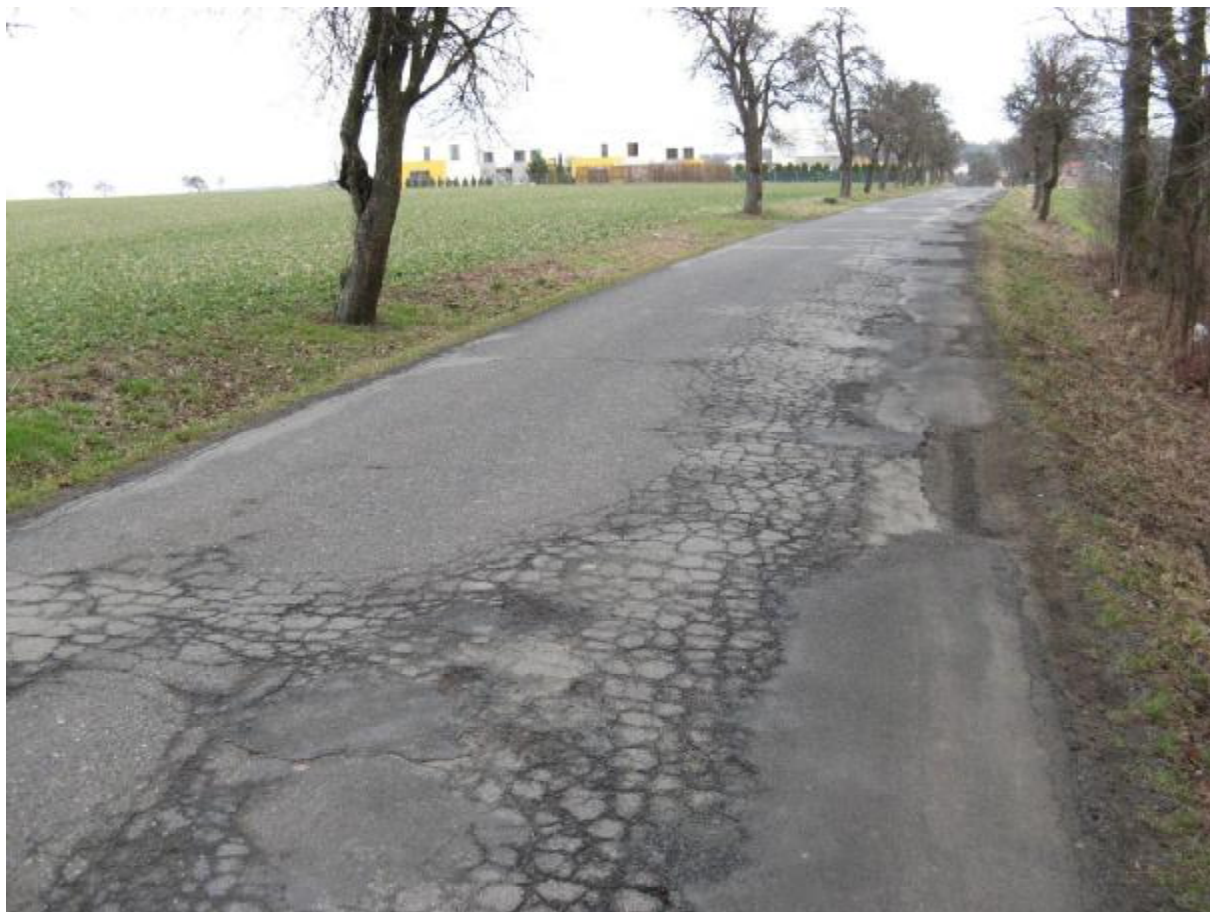
F10B, km 0,450-
Síťové trhliny.

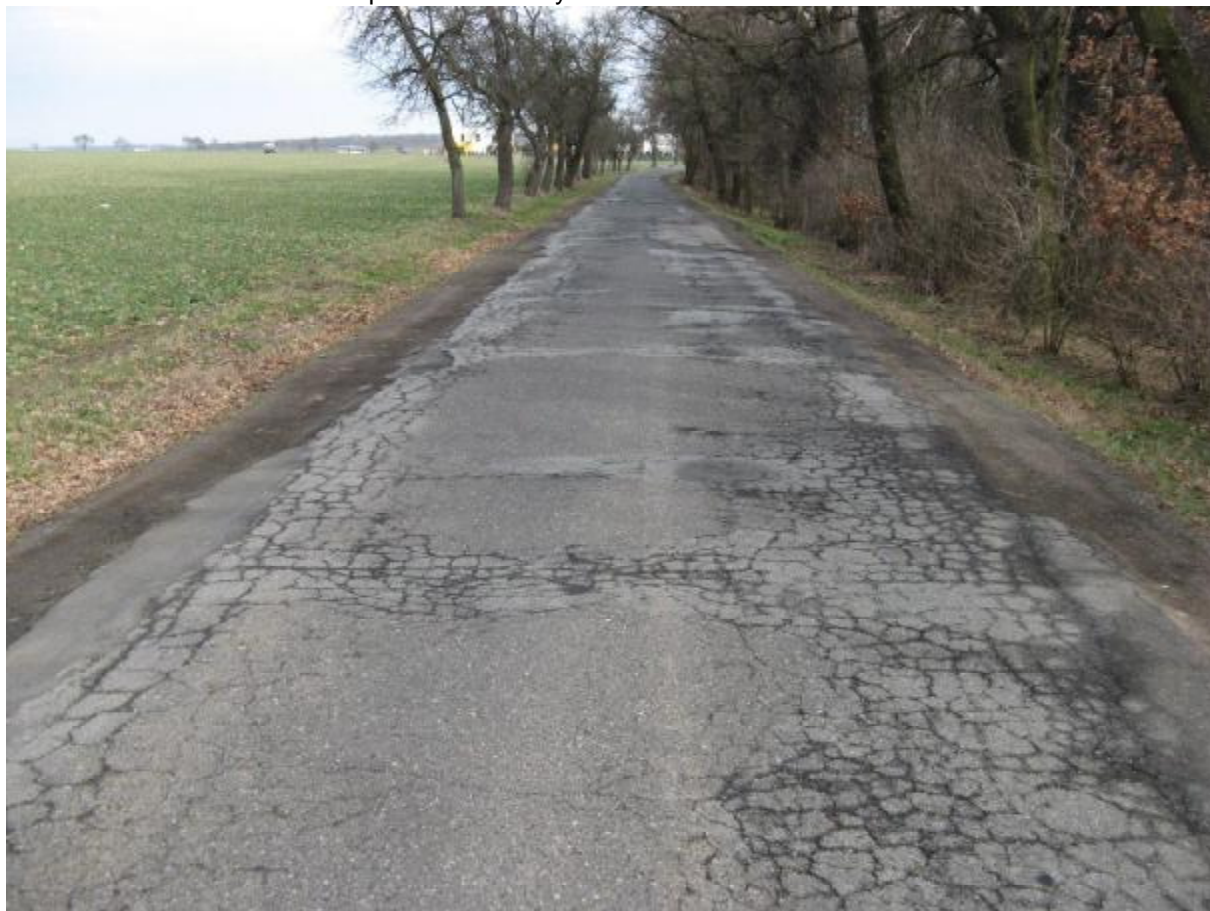
F13, km 0,600-
Síťové trhliny a olamování okrajů vozovky.

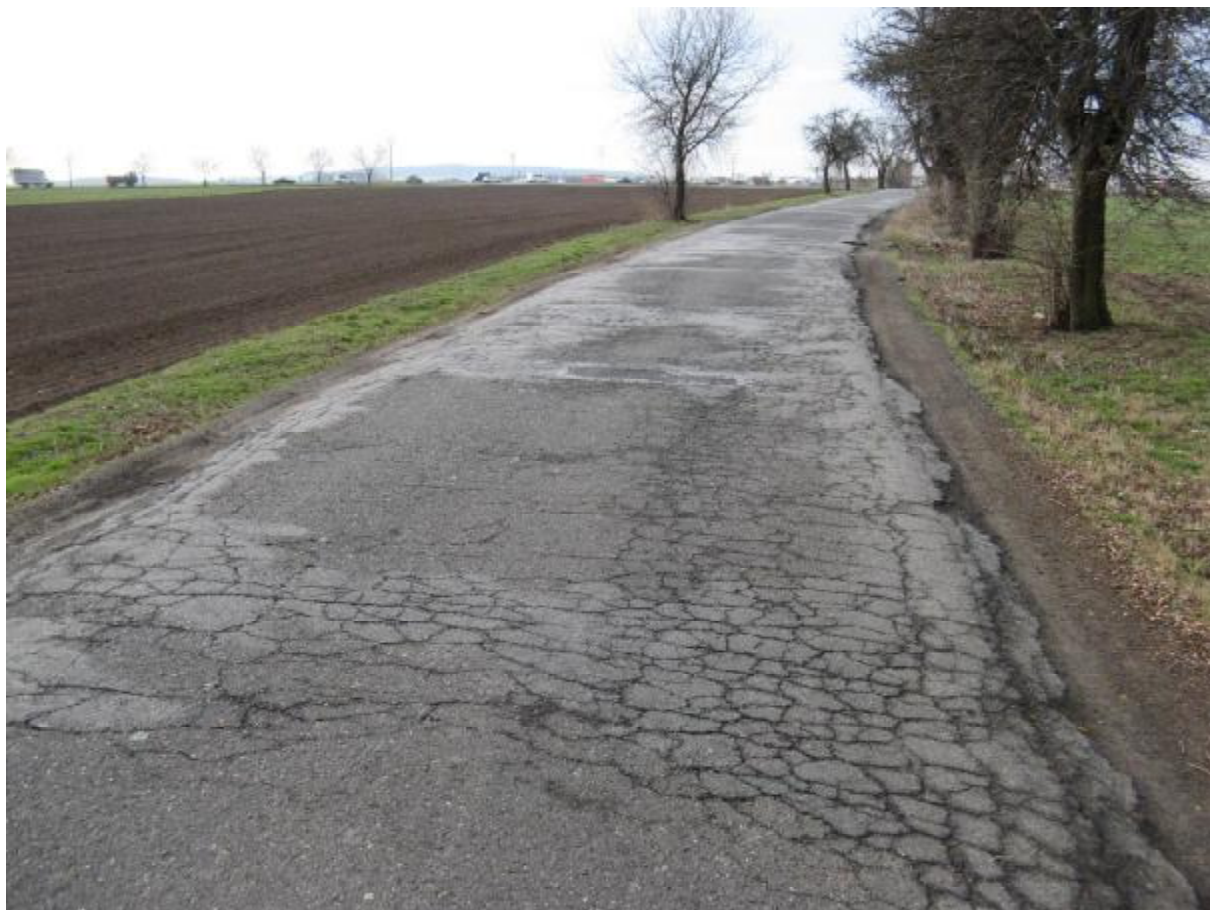
F14, km 0,610+
Síťové trhliny a olamování okrajů vozovky.

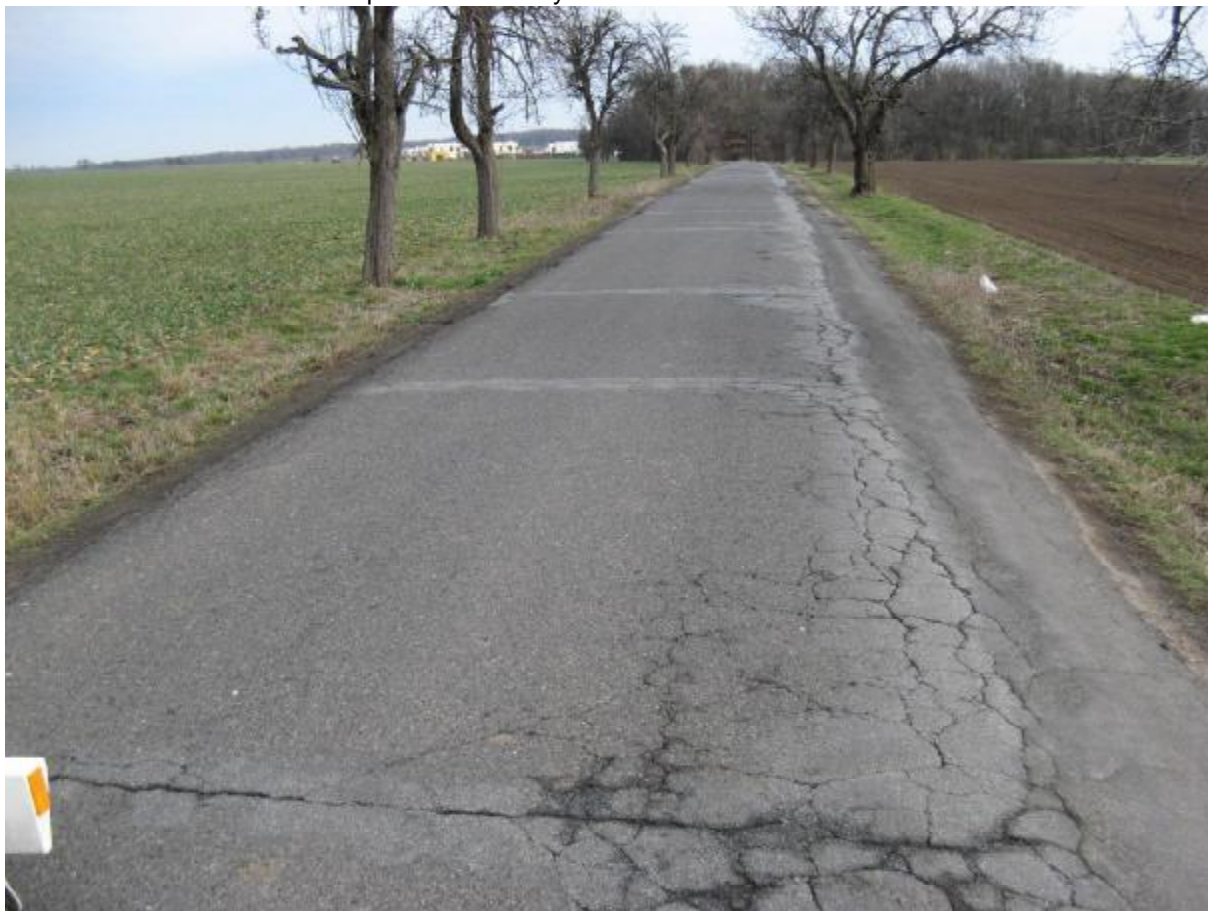
F18, km 0,610+

Síťové trhliny, olamování okrajů vozovky, příčné trhliny rozvětvené.

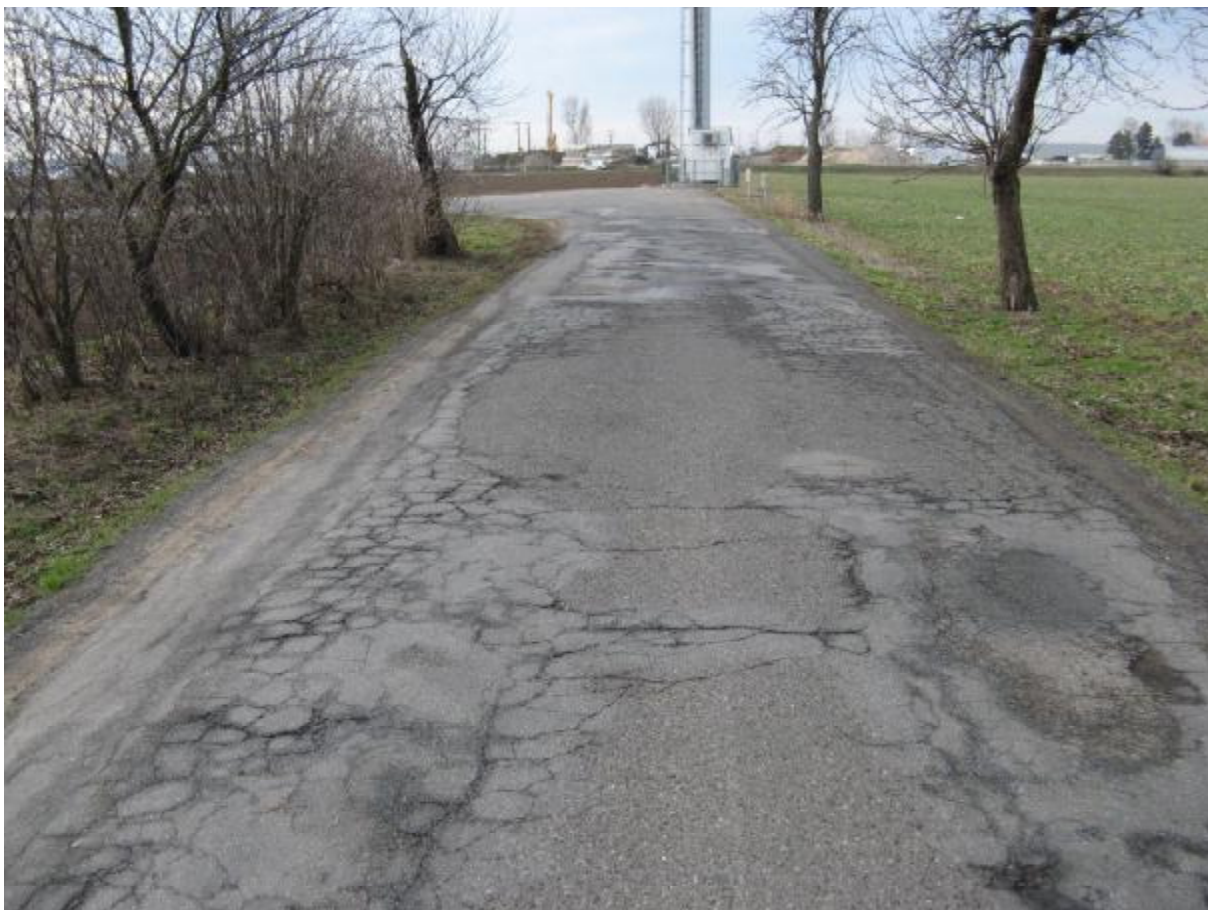
F19, km 0,810+

Síťové trhliny, olamování okrajů vozovky.

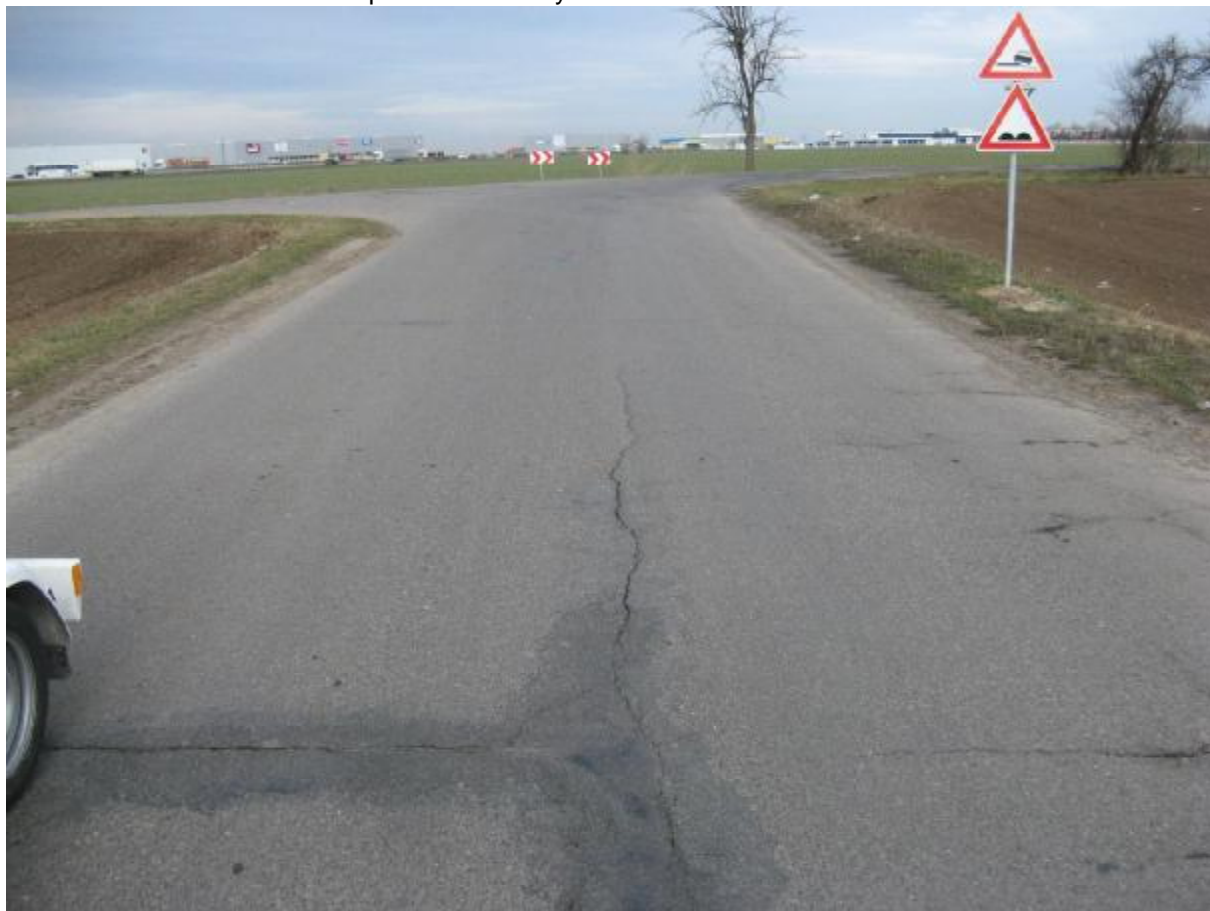
F20, km 0,900-
Podélné a příčné široké trhliny.

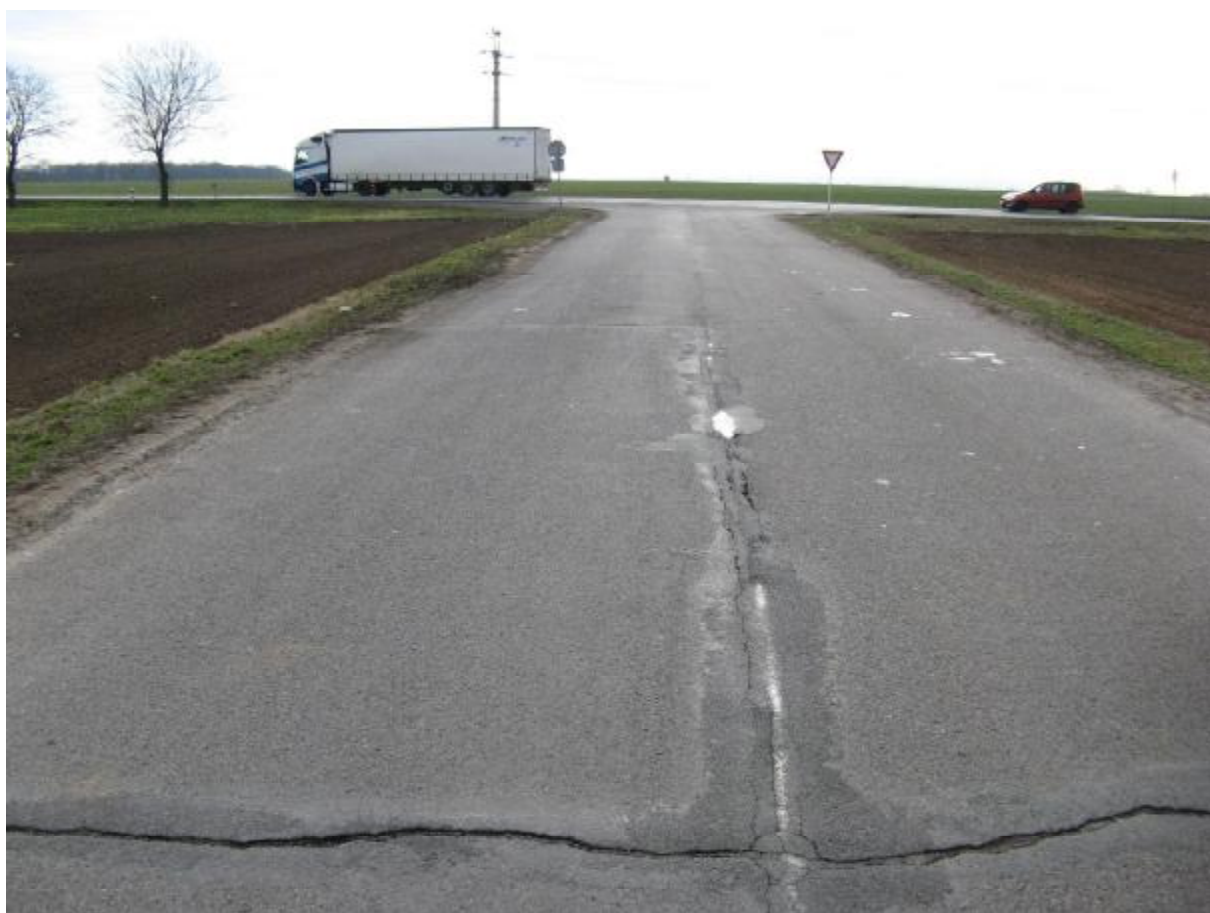
F21, km 0,910+
Podélné a příčné široké trhliny.
