Kraj:	Středočeský	Čís.sm.obj.:	20-116/K1
Katastrální území:	Chotětov, Bezno	Čís.akce:	20016
Akce:	II/272 Chotětov - Bezno	Datum:	03/2021
		Formát:	text
		Měřítko:	-
Část:	Související dokumentace	Stupeň:	PDPS
Příloha:	Diagnostika vozovky	Číslo přílohy:	F4
			Číslo kopie:

ZPRÁVA Z DIAGNOSTICKÉHO PRŮZKUMU VOZOVKY

„II/272 Chotětov - Bezno“

Objednatel zprávy:	4roads, a.s.
Sídlo objednatele:	Jugoslávských partyzánů 1426/7, 16000 Praha 6
Účel zprávy:	Diagnostický průzkum vozovky a doporučení způsobu opravy
Zprávu provedl:	Milan BECK, DiS., Petr MARTSCHINI, Martin HOŠEK
Číslo zprávy:	D58-2020

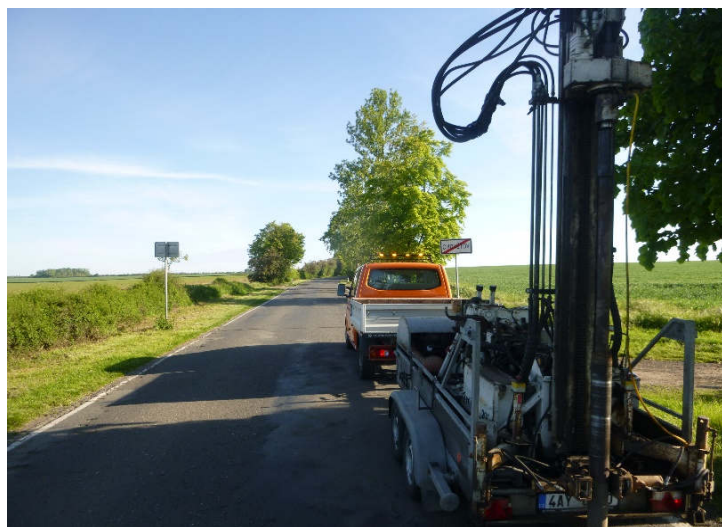
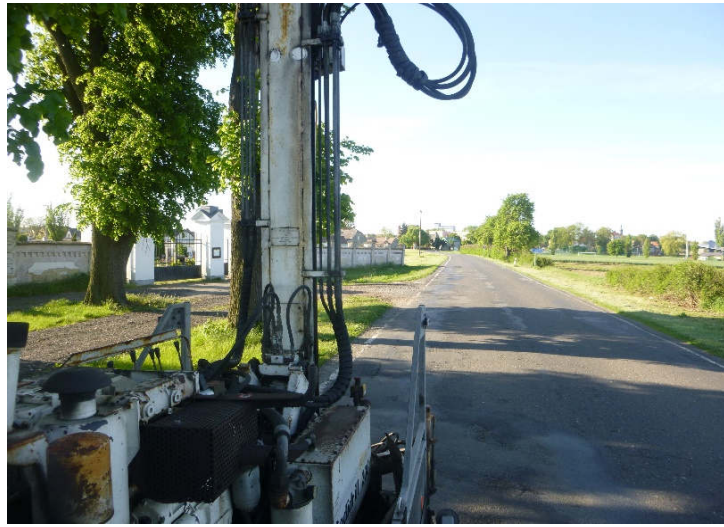
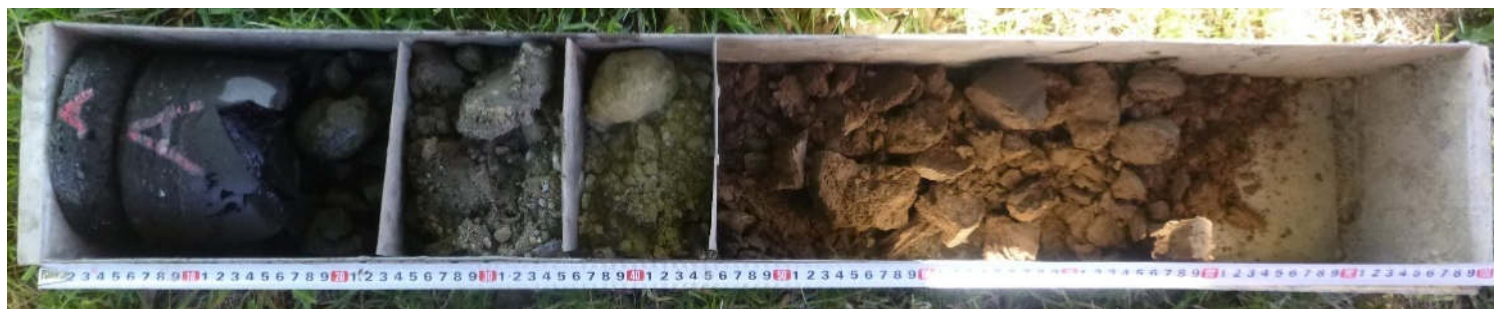
Sonda A

km 32,913 PS, osa 2,0 m, GPS: 50,342758° S; 14,801997° V

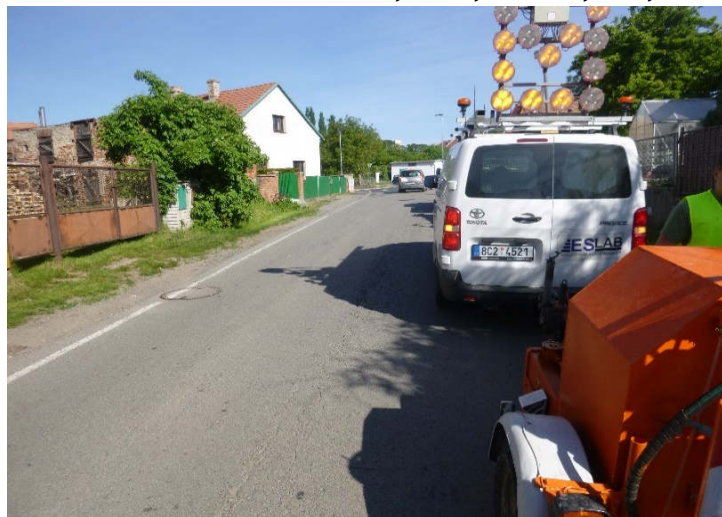
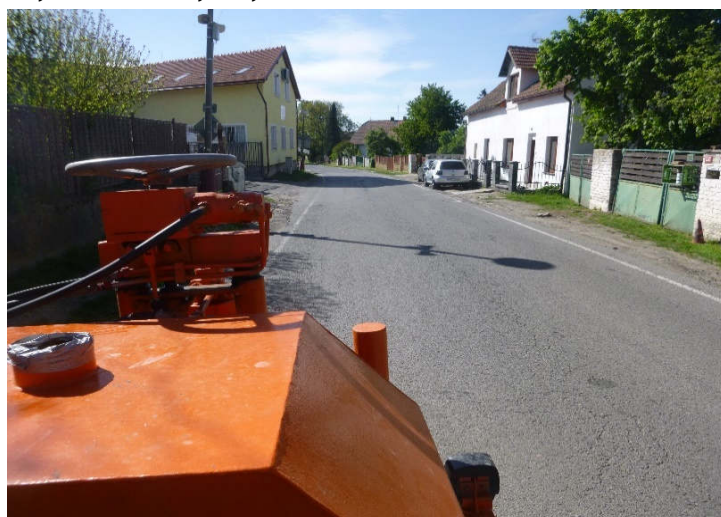
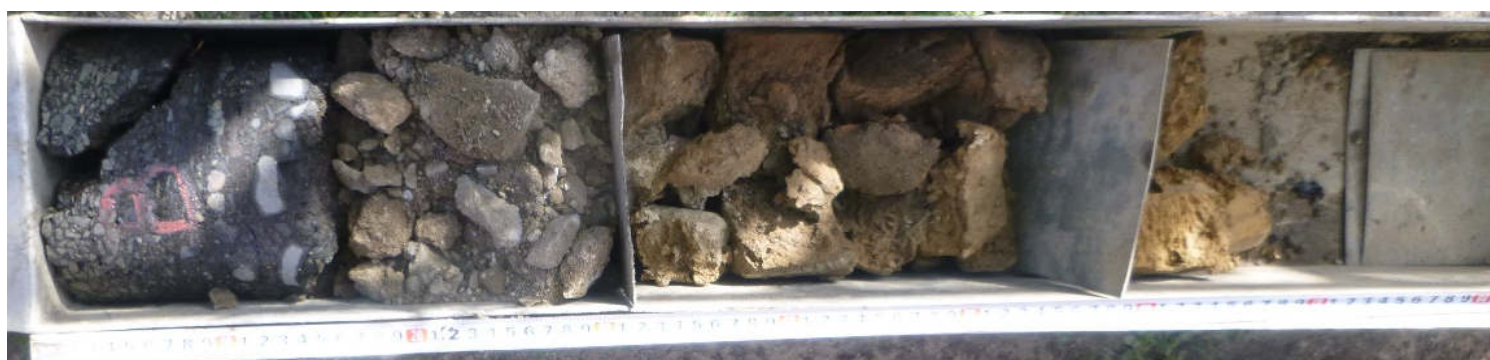
Sonda B: km 35,5 PS, osa 2,0 m, GPS: 50,364634° S, 14,794143° V

B	km 35,5 PS osa 2,0 m GPS: 50,364634° S 14,794143° V	40 mm ACO 0/11 mm trhlina	50 mm ACL 0/11 mm trhlina	60 mm PM+nátěr dehet 32/63 mm část. rozpad	160 mm ŠD 0/63 mm	240 mm Zemina AZ hlína písčitá F3 MS	150 mm zemina podloží hlína se střední plasticitou F5 MI
	km 35,237 LS osa 1,8 m	35 mm ACO	38 mm ACL	130 mm PM+nátěr dehet

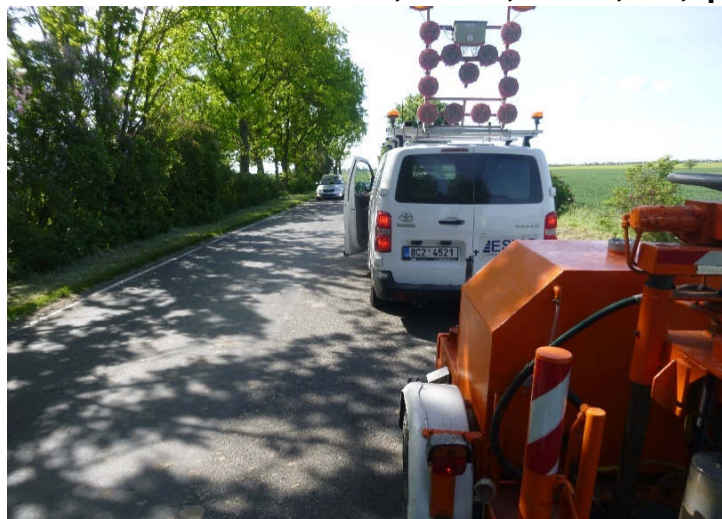
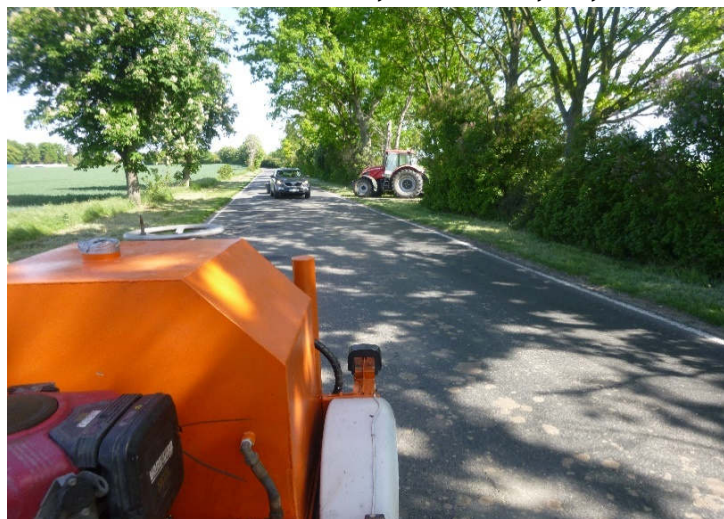
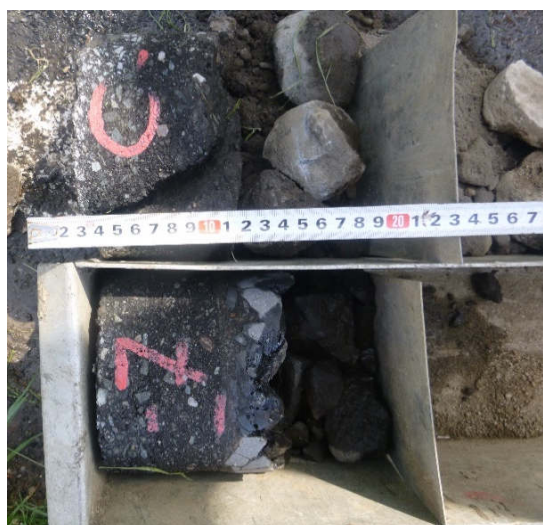
Sonda C: km 34,755 LS, osa 0,3 m, párová sonda s č.7 GPS: 50,359162° S, 14,799152°

- Nestmelená podkladní vrstva byla identifikována na většině hloubkových sondách. Na sondě C vrstva chybí a je tvořena kamenitou až balvanitou sypaninou frakce min. 0/150 mm o mocnosti 290 mm. Na ostatních sondách byla identifikována nestmelená vrstva rozdílné kvality. Vrstva na sondě D lze zařadit jako ŠD B a na ostatních sondách je vrstva nekvalitní s vysokým obsahem jemných částic a nelze ji zařadit dle ČSN 13285 a lze ji charakterizovat jako HDK s frakcí 0/63, kdy se spíše jedná o nekvalitní vrstvu ŠD či spíše o historickou vrstvu kaleného šterku KŠ. Vrstvu je nezbytné charakterizovat spíše jako šterkovitou zeminu G3 G-F či spíše jako G4 GM.
- Vrstva byla zastižena v mocnosti 110 - 160 mm s průměrem 138 mm.

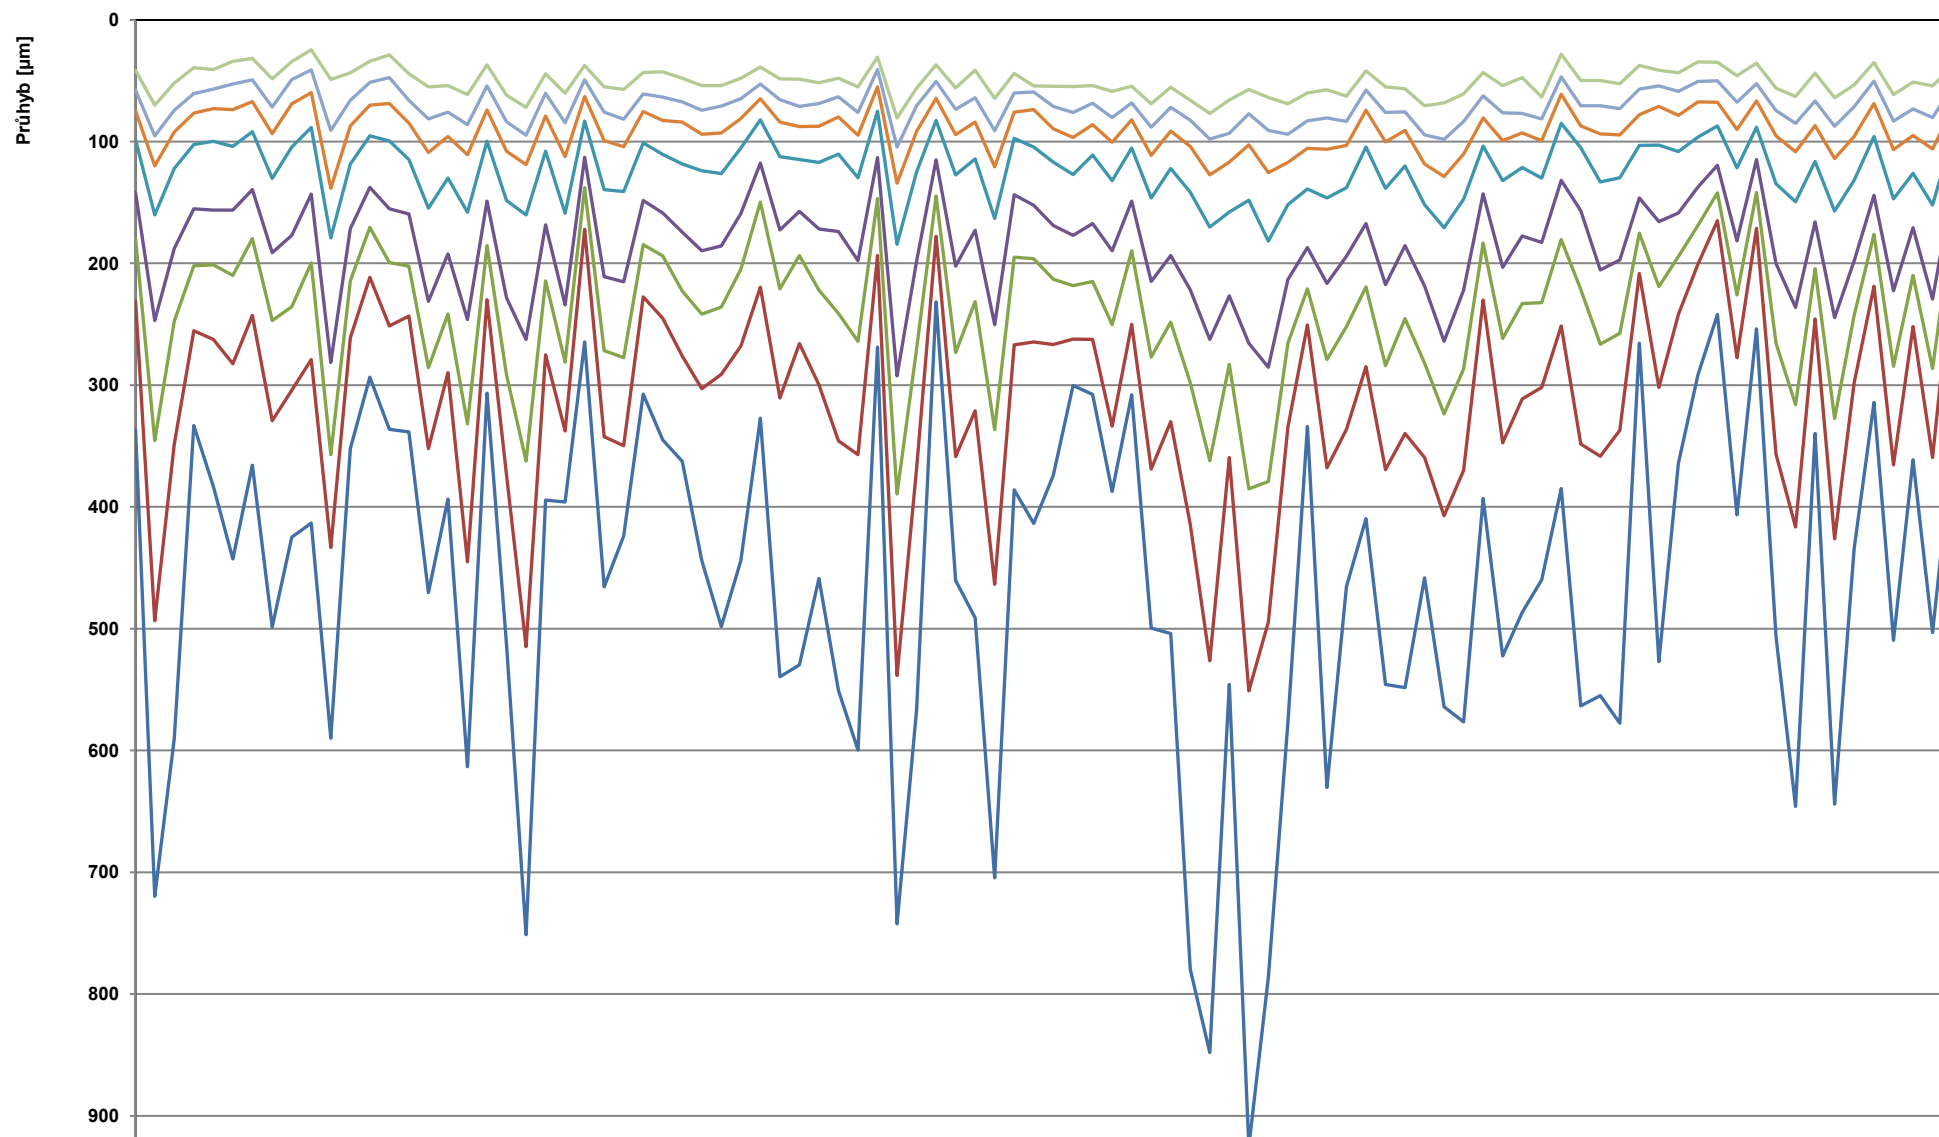
Naměřené průhyby II/272 Chotětov - Bezno

- zásadní rozdíly v mechanické účinnosti a zaznamenaných průhybech v průběhu trasy,
 - byly zaznamenány průhyby 232 - 925 μm s průměrem 460 μm ,
 - tato skutečnost potvrzuje rozdíly ve stavu porušení, mocnosti konstrukčních vrstev, či úrovni saturace podloží vodou
- parametry průhybů jsou rovněž ovlivněny lokálně velmi subtilním AC krytem s nedostatečnou schopností roznosu zatížení do konstrukce a podloží vozovky
- byly zaznamenány zásadní rozdíly v kvalitě jednotlivých konstrukčních vrstev zapříčiněné jednak stavem porušení – trhliny, nespojení vrstev, rozpad vrstev

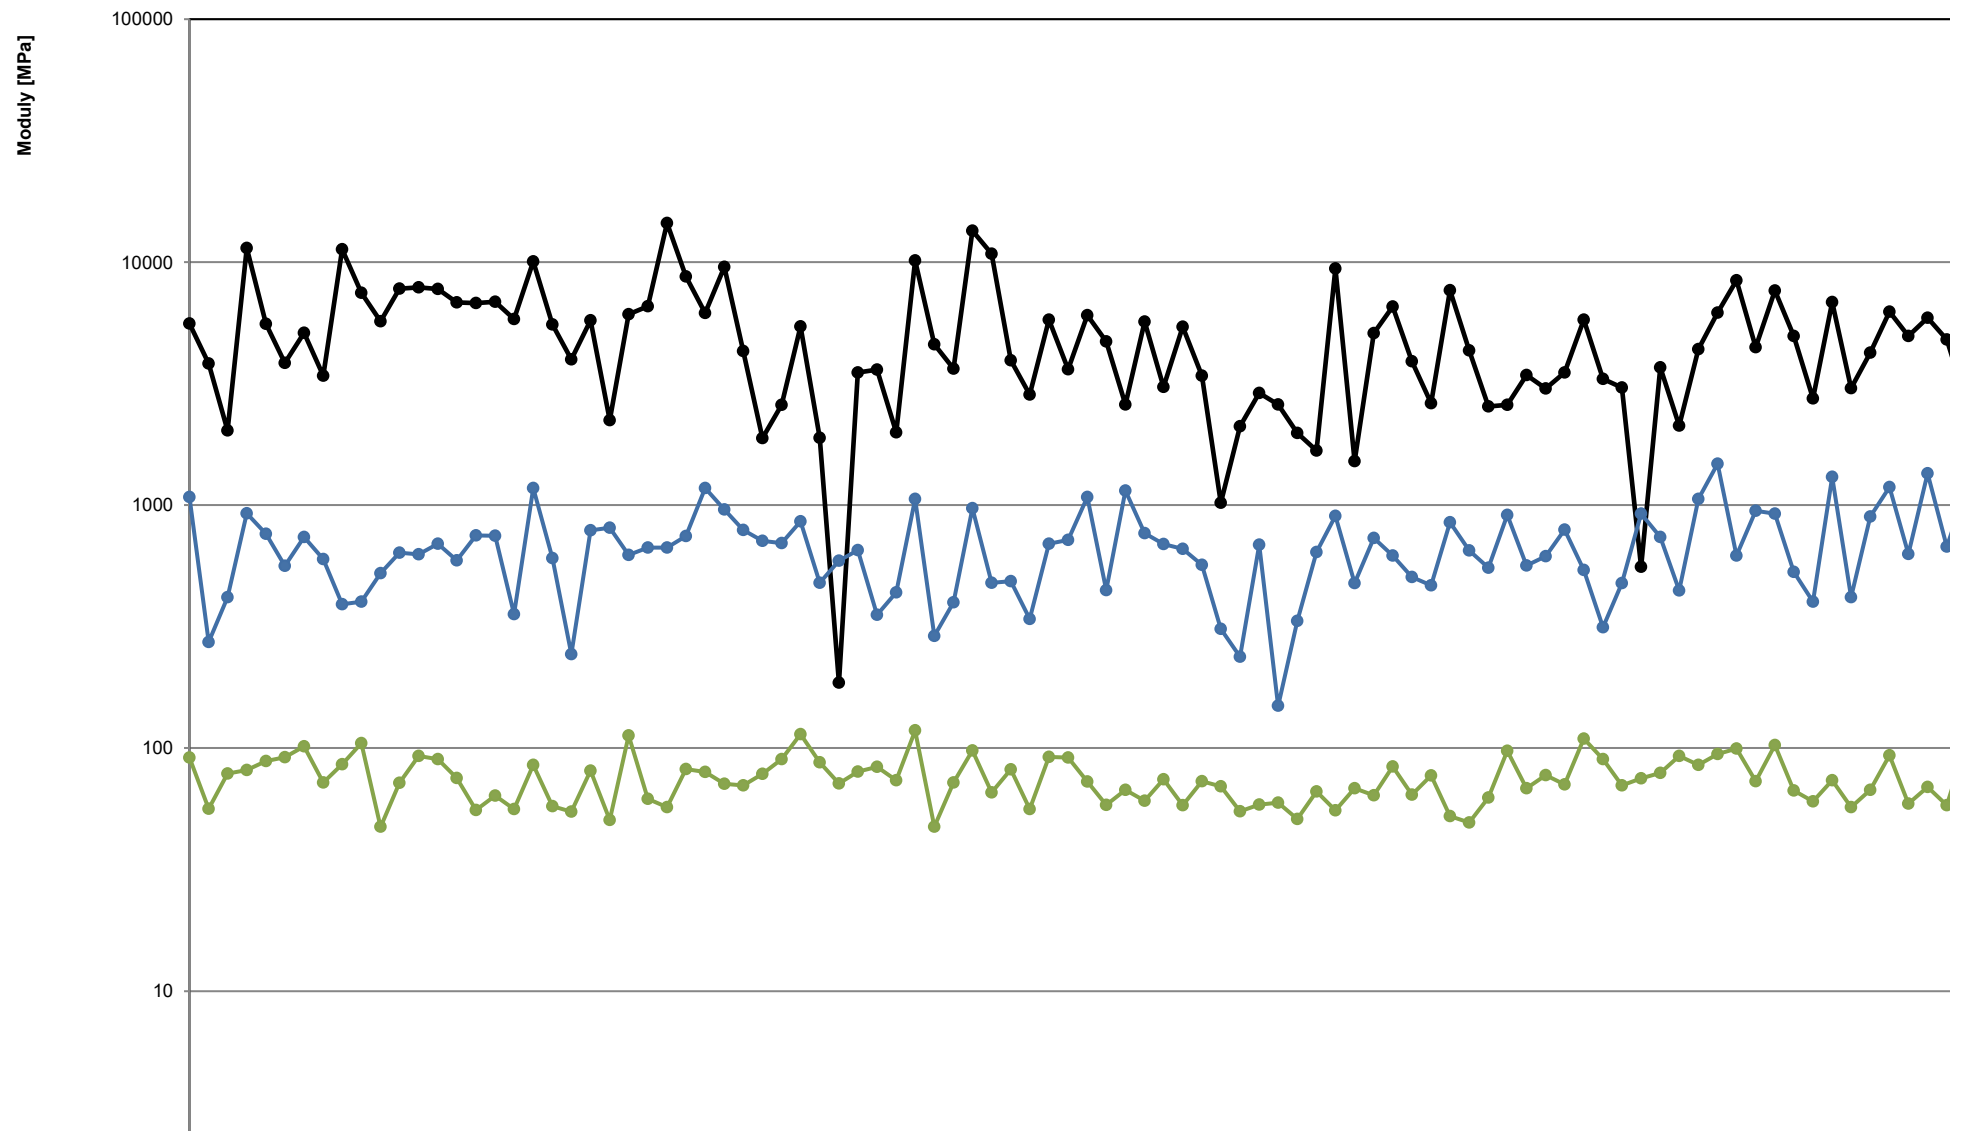
Moduly pružnosti vrstev II/272 Chotětov - Bezno

4. AC vrstvy i stmelené / nestmelené vrstvy vykazují extrémně rozdílné parametry, což prokazuje rozdílnou mocnost i míru porušení vrstev
 - AC vrstvy 85 % kvantil E 2376 MPa
 - PM + nestmelené vrstvy 85 % kvantil E 398 MPa
5. parametry podloží byly identifikovány opět rozdílné:
 - podloží – E 58 MPa (cca 45 MPa Edef2) – lokálně max. 30 MPa Edef2
6. Zbytková životnost průměr trasy 1,6 roku s průměrným zesílením + 70 mm
