**Expertní zpráva č.  
1900 J 104**

**STAVEBNĚ TECHNICKÝ PRŮZKUM MOSTU EV.Č. 2016-2  
PŘES POTOK LODĚNICE**

Tato zpráva uvádí výsledky stavebně technického průzkumu mostu ev. č. 2016-2 přes potok Loděnice.

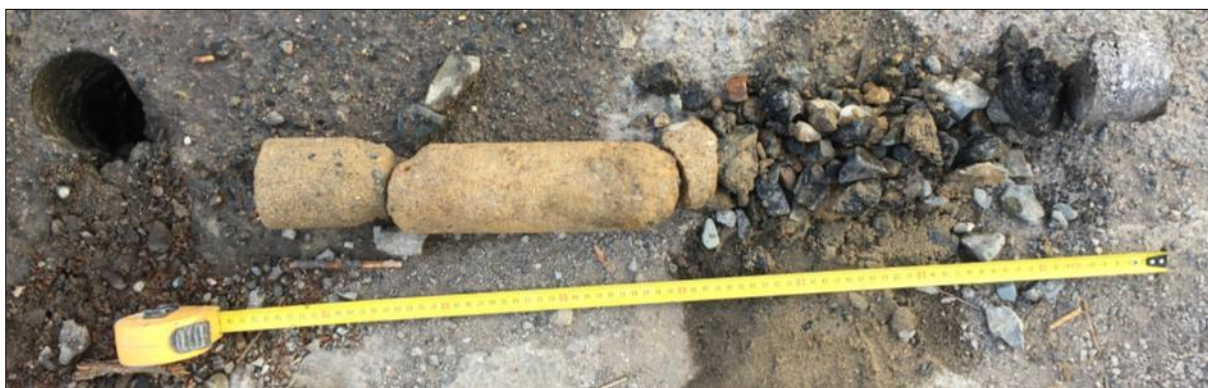
### **Vrt č. 3 – skladba souvrství**

0,00 – 0,06 m asfalt

0,06 – 0,10 m asfalt

0,10 – 0,37 m štěrk + kámen

0,37 – pískovec (klenba) – ve vrcholu tl.0,75 (hlavní klenák) m a 0,5m (hlavní pás)

**Foto 4:** Výnos vrtu č. 3

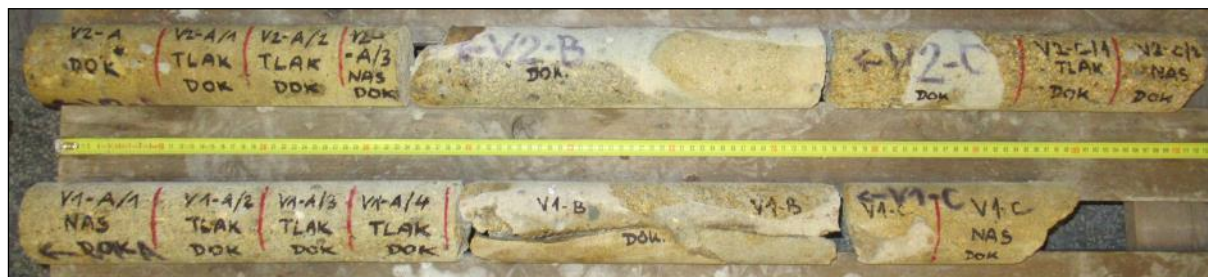
**Foto 1:** Pohled na vzorky V1 a V2

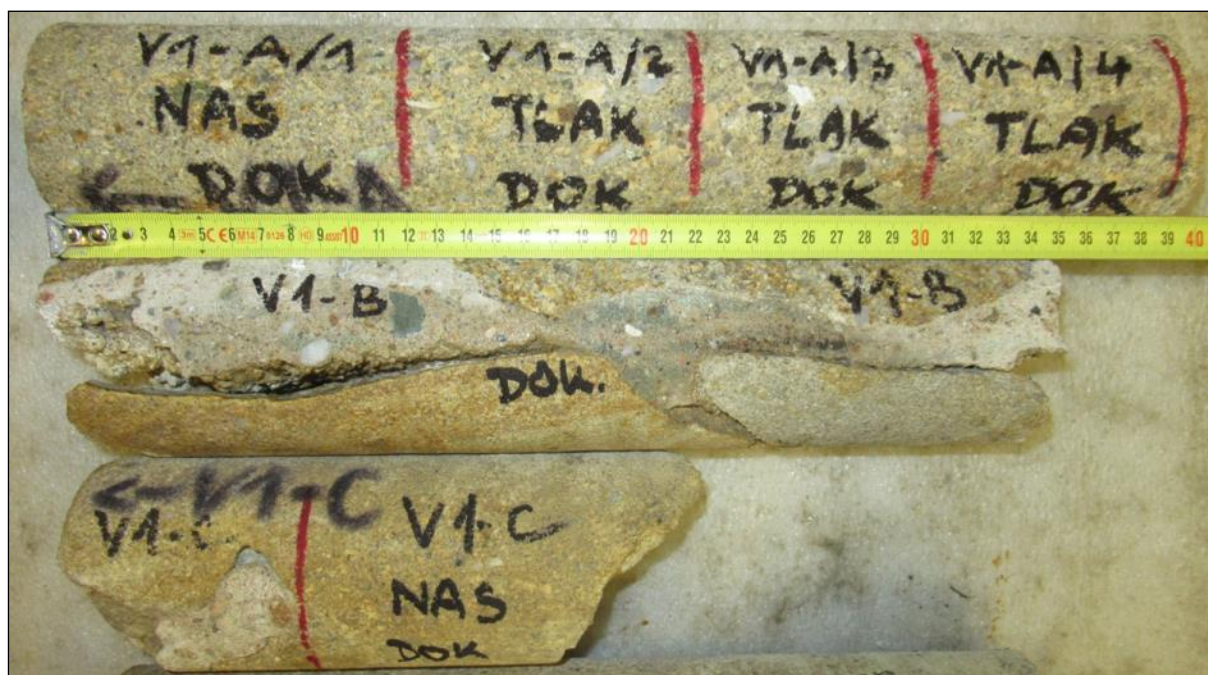
Označení vývrtu	Délka /průměr [mm]	Popis struktury vývrtu
V1-A	400/Ø75	Vývrt je tvořen horninou – pískovcem. Pískovec je pórovitý, na povrchu vývrtu zaznamenán větší počet pórů do velikosti až 10 mm. V pískovci byla ojediněle zaznamenána větší zrna kamene do velikosti až 20 mm. Vývrt je bez patrných trhlin.
V1-B	310/Ø75	Vývrt je tvořen kombinací malty a horniny – pískovce. Pískovec je pórovitý, na jeho povrchu zaznamenán větší počet pórů do velikosti až 13 mm. V pískovci byla ojediněle zaznamenána větší zrna kamene do velikosti až 15 mm. Malta je hutná až pórovitá, na jejím povrchu byly zaznamenány dutiny do velikosti až 25 mm. V maltě byla zaznamenána zrna kameniva do velikosti až 22 mm. Mezi kusy pískovce a maltovým pojivem byly zaznamenány dutiny šířky až 25 mm a délky až 170 mm.
V1-C	140 – 220 /Ø75	Vývrt je tvořen horninou – pískovcem. Pískovec je pórovitý, na povrchu vývrtu zaznamenán větší počet makropórů do velikosti až 4 mm. V pískovci byla zaznamenána zrna kamene do velikosti až 8 mm. Na části vývrtu zaznamenány zbytky malty.

**Foto 2:** Bližší pohled na části vývrtu V1

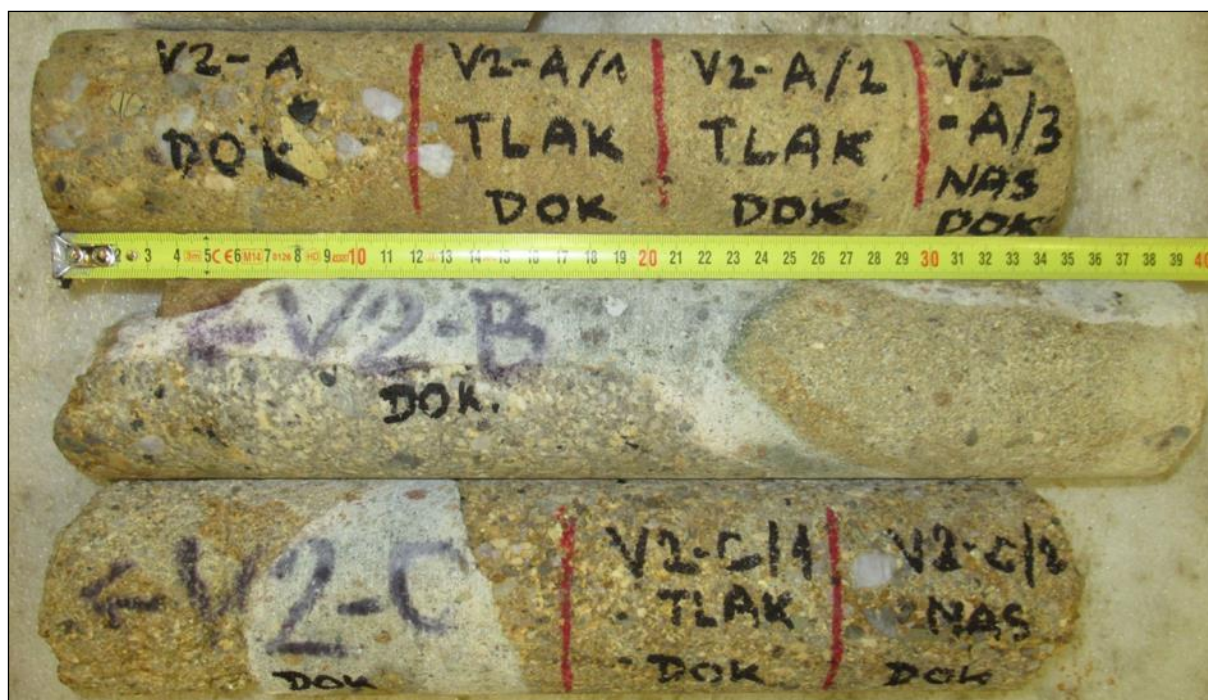
V2-A	345/Ø75	Vývrt je tvořen horninou – pískovcem. Pískovec je pórovitý, na povrchu vývrtu zaznamenán větší počet makropórů do velikosti až 4 mm. V pískovci byla ojediněle zaznamenána větší zrna kamene do velikosti až 27 mm. Vývrt je bez patrných trhlin.
V2-B	350/Ø75	Vývrt je tvořen kombinací malty a horniny – pískovce. Pískovec je pórovitý, na jeho povrchu zaznamenán větší počet makropórů do velikosti až 6 mm. V pískovci byla ojediněle zaznamenána větší zrna kamene do velikosti až 30 mm. Malta je hutná až pórovitá, na jejím povrchu byly zaznamenány dutiny do velikosti až 10 mm. V maltě byla zaznamenána zrna kameniva do velikosti až 10 mm. V hloubce vývrtu 50 mm byla v pískovci zaznamenána příčná trhlina šířky až 0,5 mm a délky až 90 mm.
V2-C	345/Ø75	Vývrt je do hloubky 170 mm tvořen kombinací malty a horniny – pískovce, od hloubky 170 mm je vývrt tvořen pouze pískovcem. Pískovec je pórovitý, na jeho povrchu zaznamenán větší počet makropórů do velikosti až 6 mm. V pískovci byla ojediněle zaznamenána větší zrna kamene do velikosti až 20 mm. Malta je hutná až pórovitá, na jejím povrchu byly zaznamenány dutiny do velikosti až 6 mm. V maltě byla zaznamenána zrna kameniva do velikosti až 12 mm. Do hloubky vývrtu 70 mm bylo v pískovci, téměř po celém obvodu vývrtu, zaznamenáno několik trhlin šířky až 0,5 mm.

Foto 3: Bližší pohled na části vývrtu V2

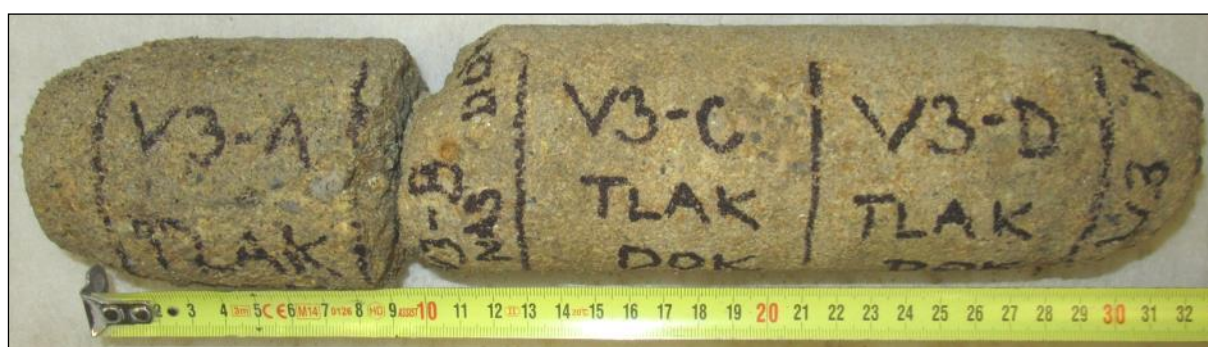
Označení vývrtu	Délka /průměr [mm]	Popis struktury vývrtu
V3 2 části	100+220/Ø75	Vývrt je tvořen horninou – pískovcem. Pískovec je pórovitý, na povrchu vývrtu zaznamenán větší počet pórů do velikosti 4 mm. V pískovci byla ojediněle zaznamenána větší zrna kamene do velikosti až 12 mm. Vývrt je bez patrných trhlin. Povrch vývrtu je drsný.

Foto 4: Pohled na vzorek V3

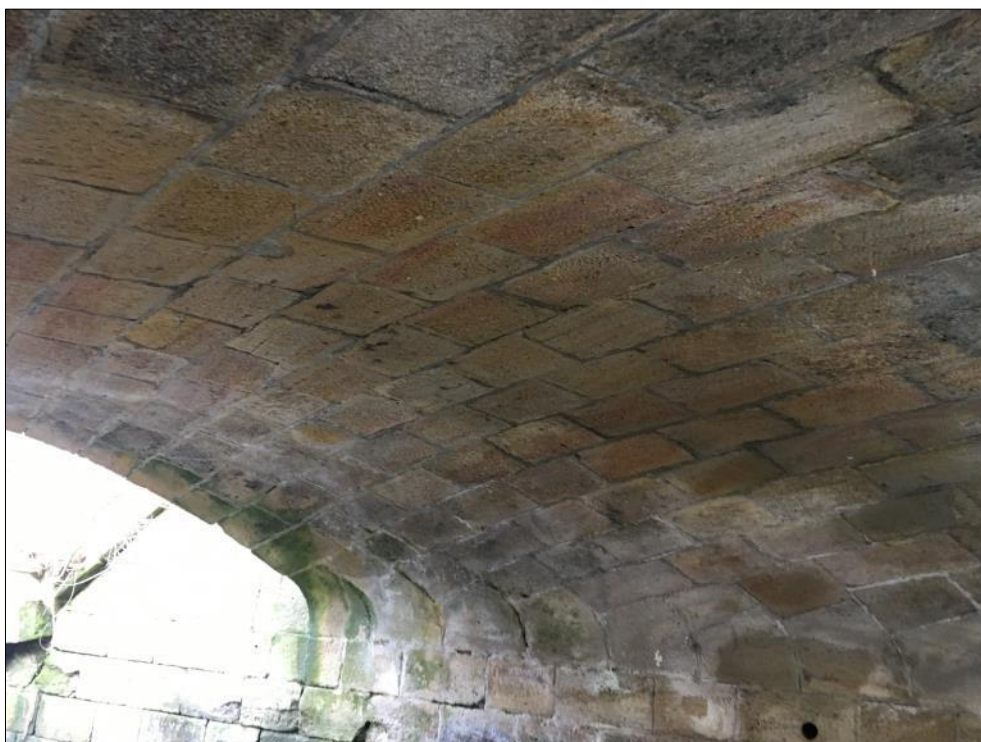
- 1) Konstrukce klenby: Vizuální prohlídkou byly zjištěné lokální průsaky a výluhy pojiva skrz klenbu. Vlivem průsaků dochází k povrchové degradaci pískovcových zejména ve spodní části klenby. Lokální degradace malty ve spárách. Malta vlhká. Nad klenebním pásem dochází k lokální degradaci poprsních zídek, ulamování kusů pískovce. Patrná hloubková degradace betonové římsy mostu. Z horního povrchu mostu (vozovky) je patrná degradace ložných vrstev asfaltu hustou dopravou projevující se hustou sítí trhlin zejména v oblasti opěr a na krajích říms.

**Foto 1:** Pohled na klenbu

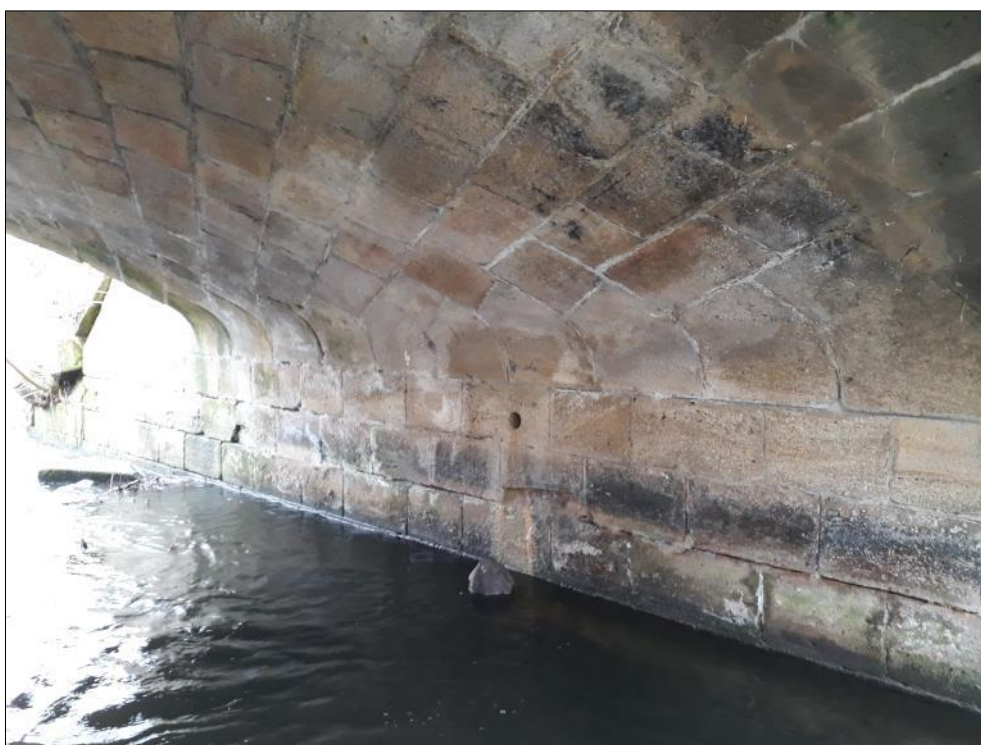
**Foto 2:** Pohled na západní opěru, lokalizace prováděného jádrového vrtu

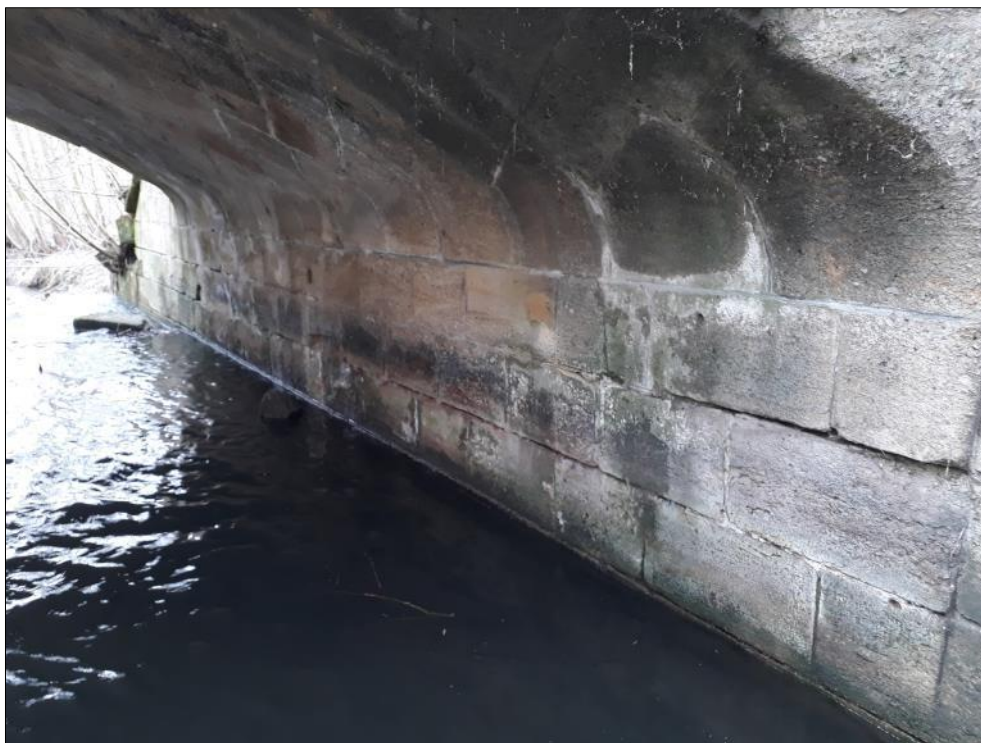
**Foto 3:** Pohled na západní opěru, patrné posunutí pískovcových kvádrů pod klenbou

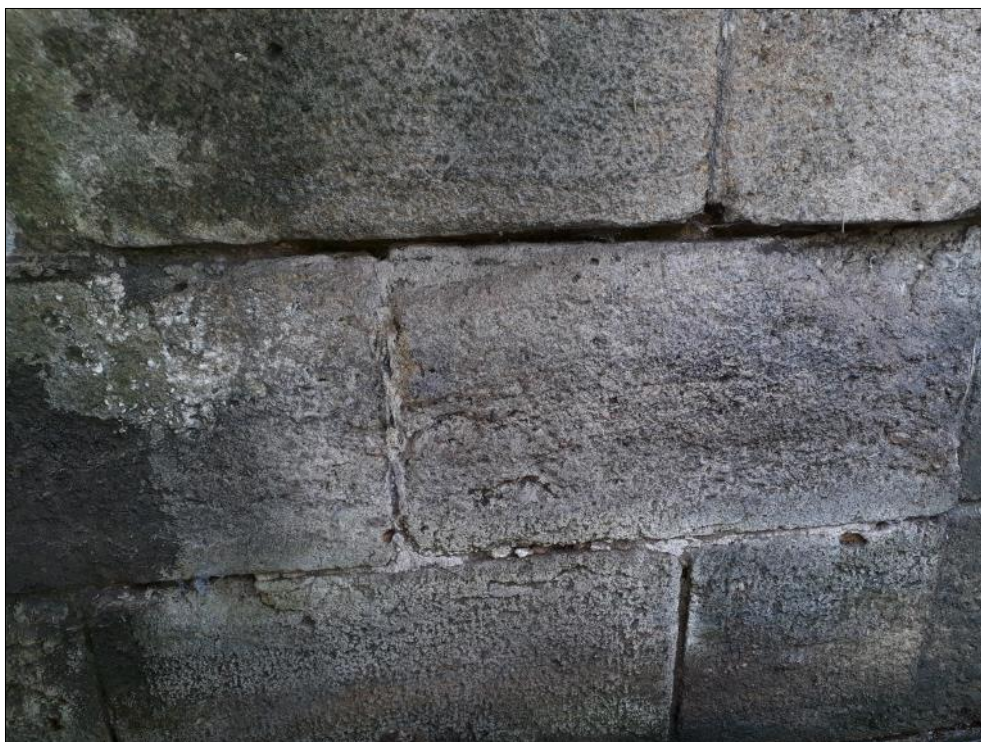
**Foto 4:** Pohled na západní opěru, patrné posunutí pískovcových kvádrů pod klenbou

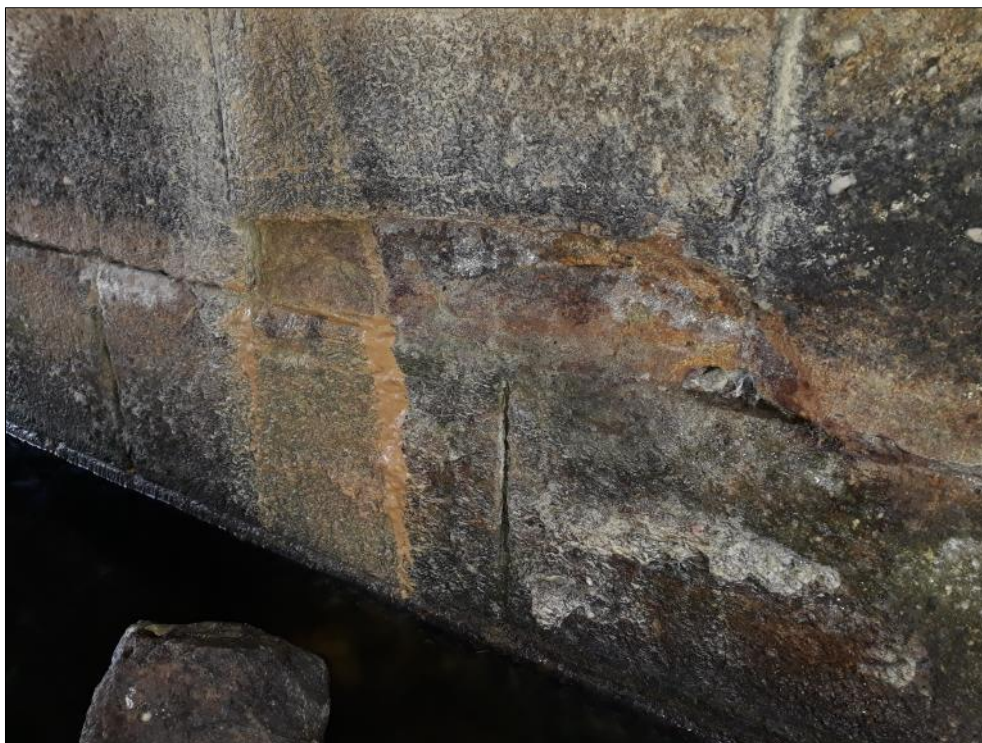
**Foto 5:** Pohled na západní opěru, patrná degradace pískovcového zdiva

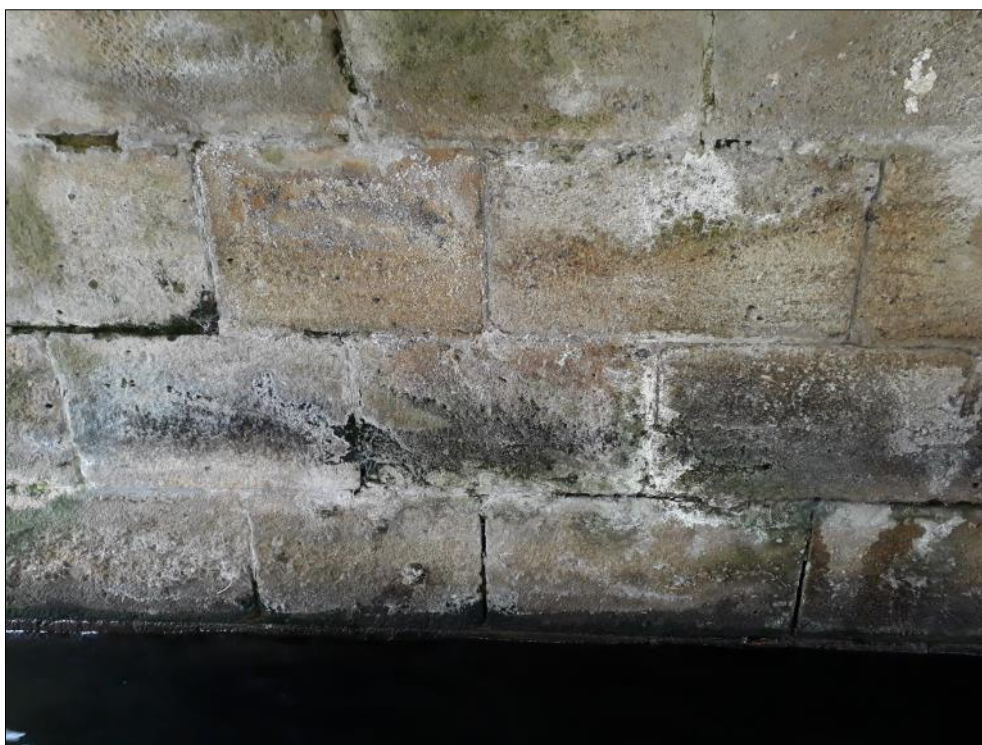
- 2) Spodní stavba: Lokální degradace malty zejména ve spodních částech konstrukce, lokální absence pojiva, vyluhování pojiva a zatékání na konstrukci z klenby. Zdivo lokálně porostlé drobnou vegetací. Nalezeny jen lokální poruchy kamenů a to zejména v jejich rozích. Celkově je zdivo spodní stavby vlhké. U křídel dochází k uvolňování pískovcových kvádrů vlivem vyvalování svahu a vlivem prorůstající vegetací.

**Foto 6:** Pohled na západní opěru, patrná degradace pískovcového zdiva, lokálně vyplavená malta ve spodních částech opěry, drobná vegetace

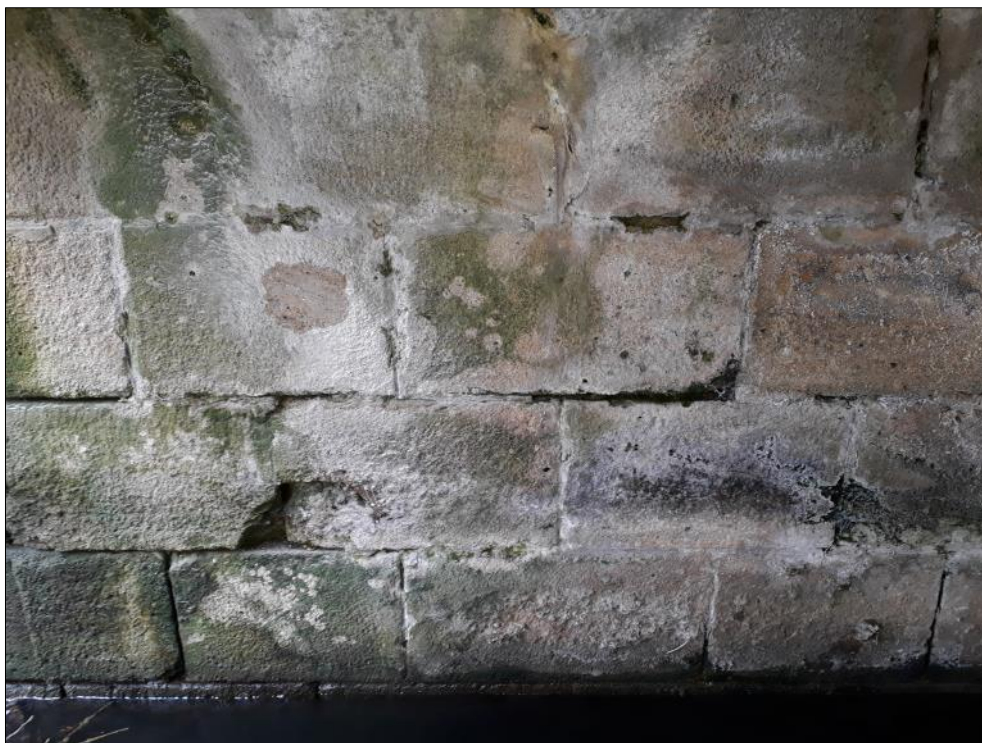
**Foto 7:** Pohled na západní opěru, patrná degradace pískovcového zdiva, lokálně vyplavená malta ve spodních částech opěry

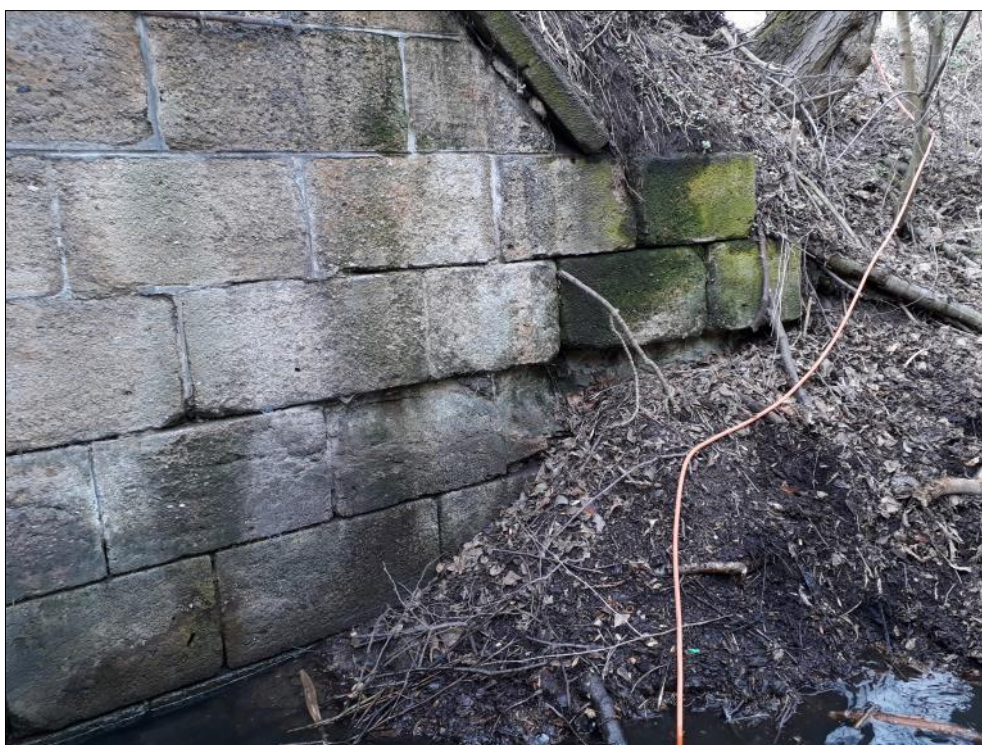
**Foto 8:** Pohled na západní křídlo návodní strany, patrné uvolňování bloků pískovce

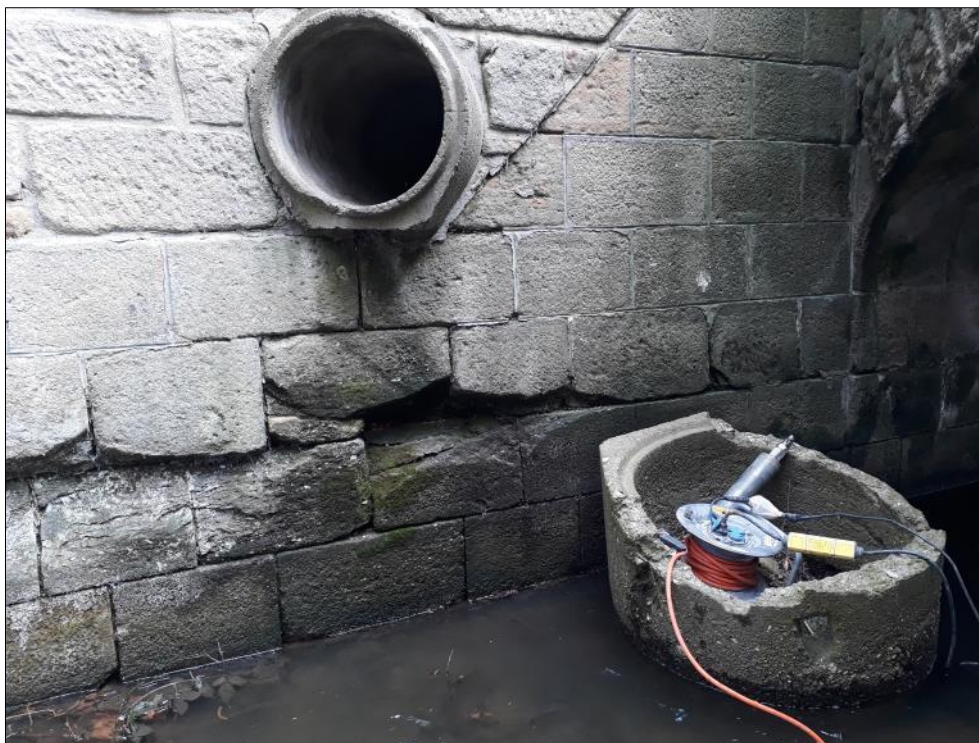
**Foto 9:** Detail západního křídla návodní strany, patrná degradace pískovcových kvádrů

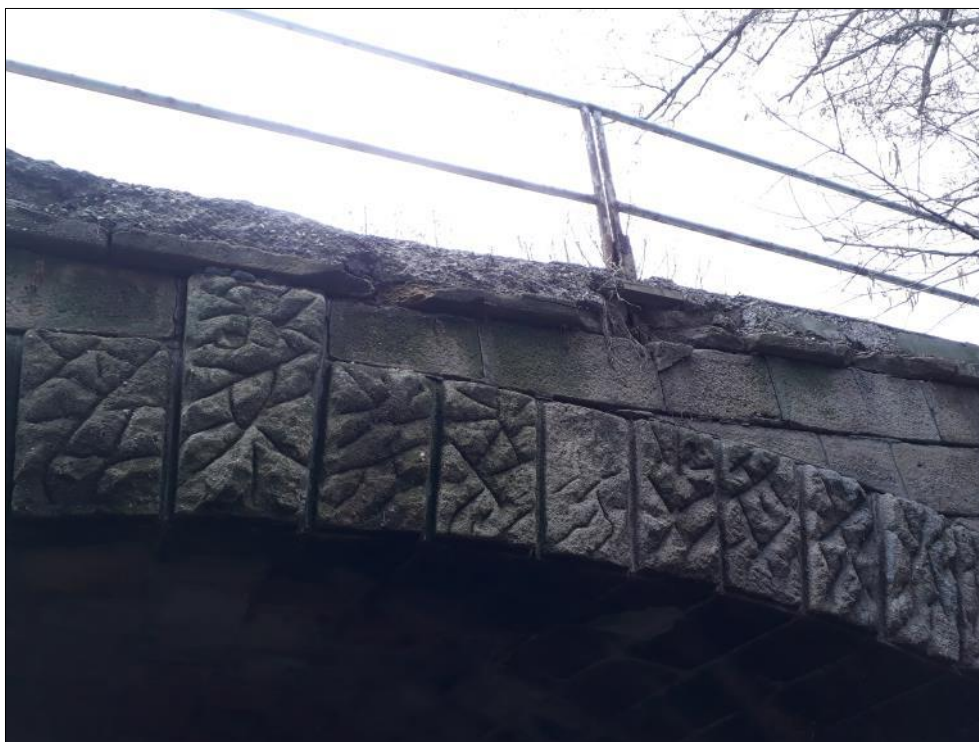
**Foto 10:** Detail klenebního pásu, patrná degradace betonové římsy

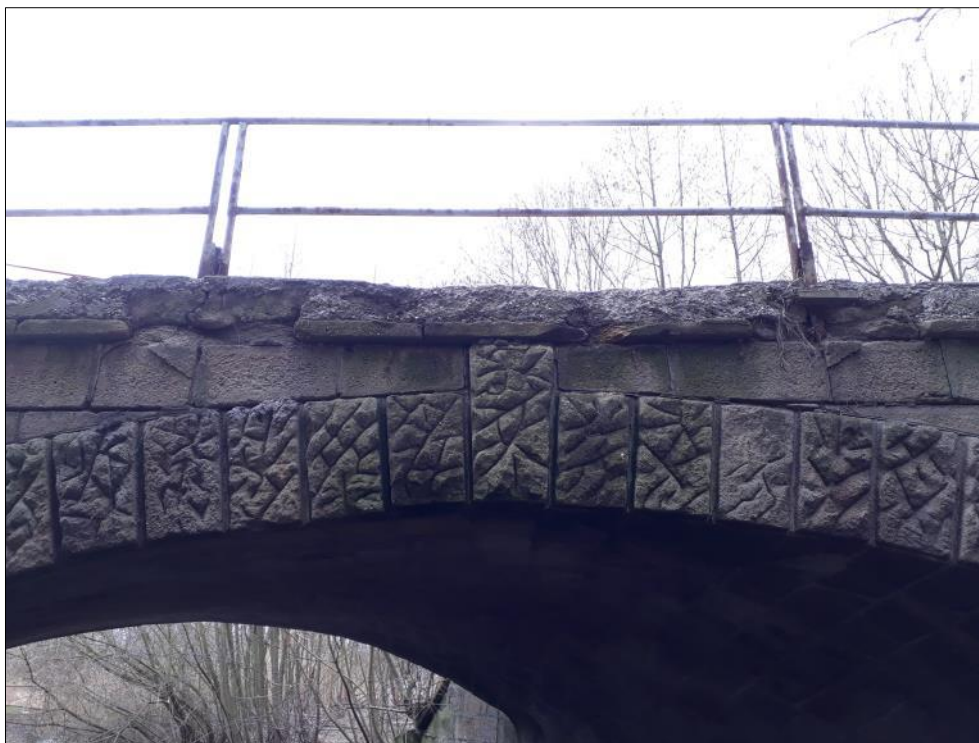
- 4) Provedením svislého vrtu byla stanovena skladba souvrství vozovky (patrná z popisu výnosu vrtu). Tloušťka klenby byla stanovena odměřením. Ve vrcholu klenby je výška hlavního klenáku 0,75 m. Výška běžného klenebního pasu je 0,5 m.

**Foto 11:** Pohled na návodní stranu klenby, patrný zvýšený klenák (75 cm), patrná degradace betonové římsy mostu

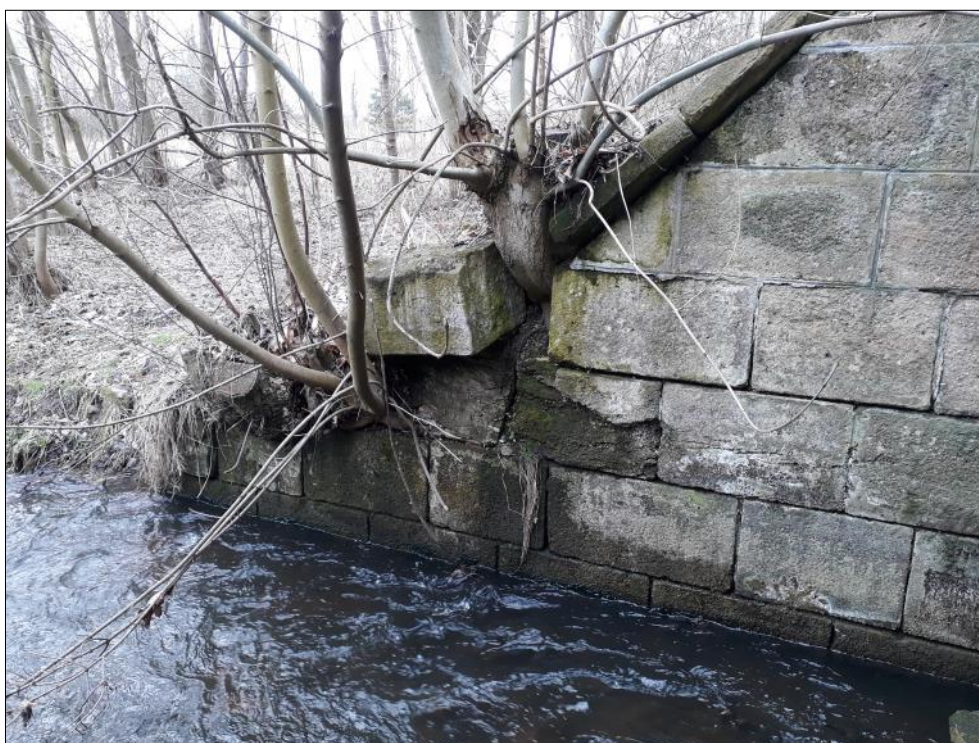
**Foto 12:** Pohled na západní křídlo povodní strany, patrná degradace zdiva prorůstající vegetací, uvolnění pískovcových bloků

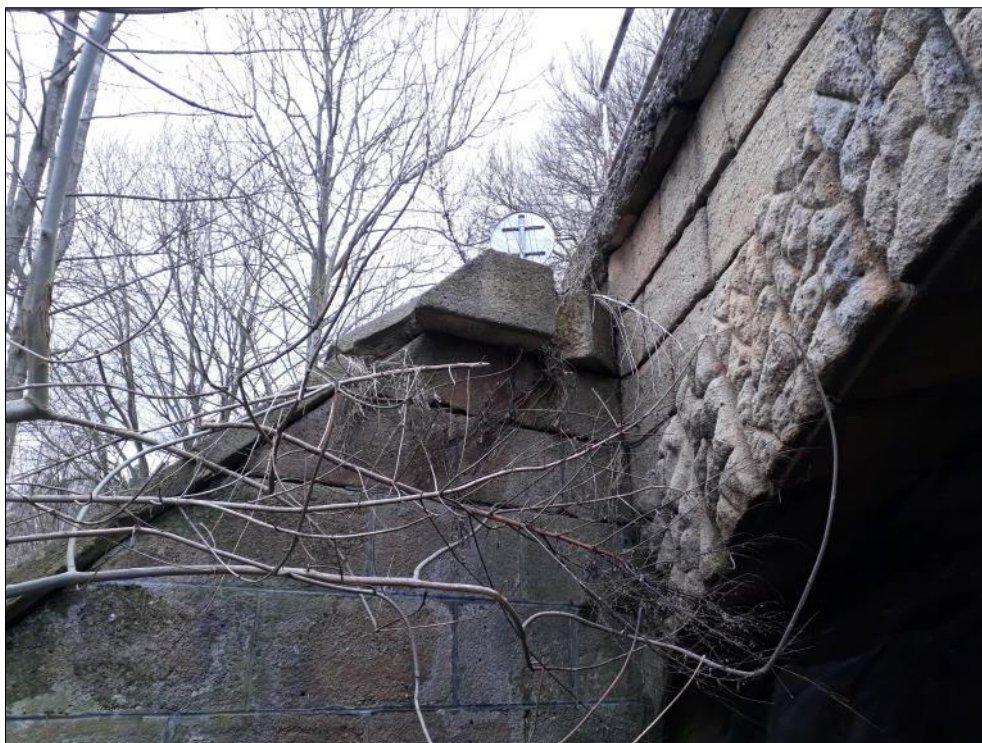
**Foto 15:** Pohled na západní křídlo povodní strany, patrná degradace a uvolnění horních kvádrů, degradace betonové římsy

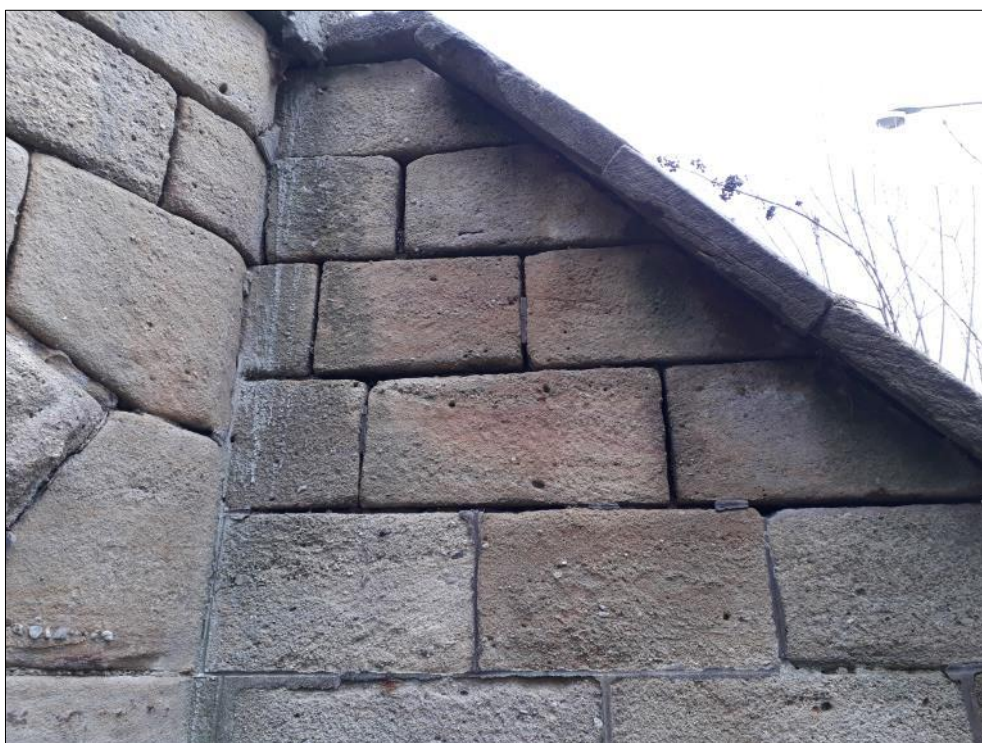
**Foto 16:** Pohled východní křídlo na povodní straně, patrné nedostatečné vyspárování kamenného zdiva

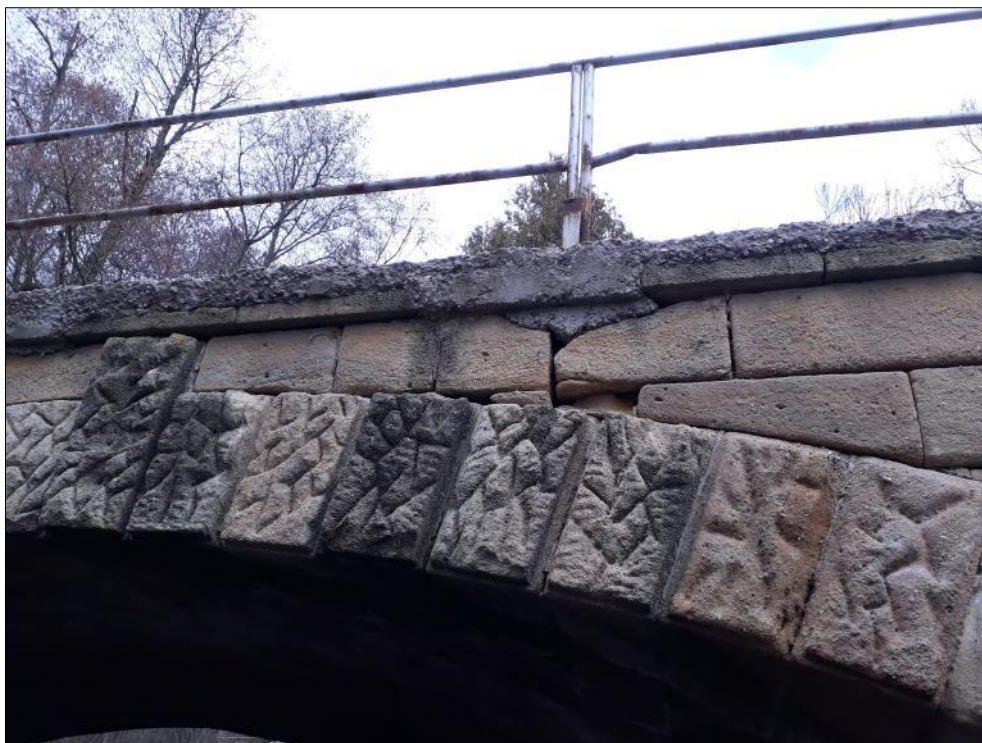
**Foto 17:** Pohled na povodní stranu vrcholu klenby, patrná degradace pískovce poprsní zídky a degradace betonové římsy

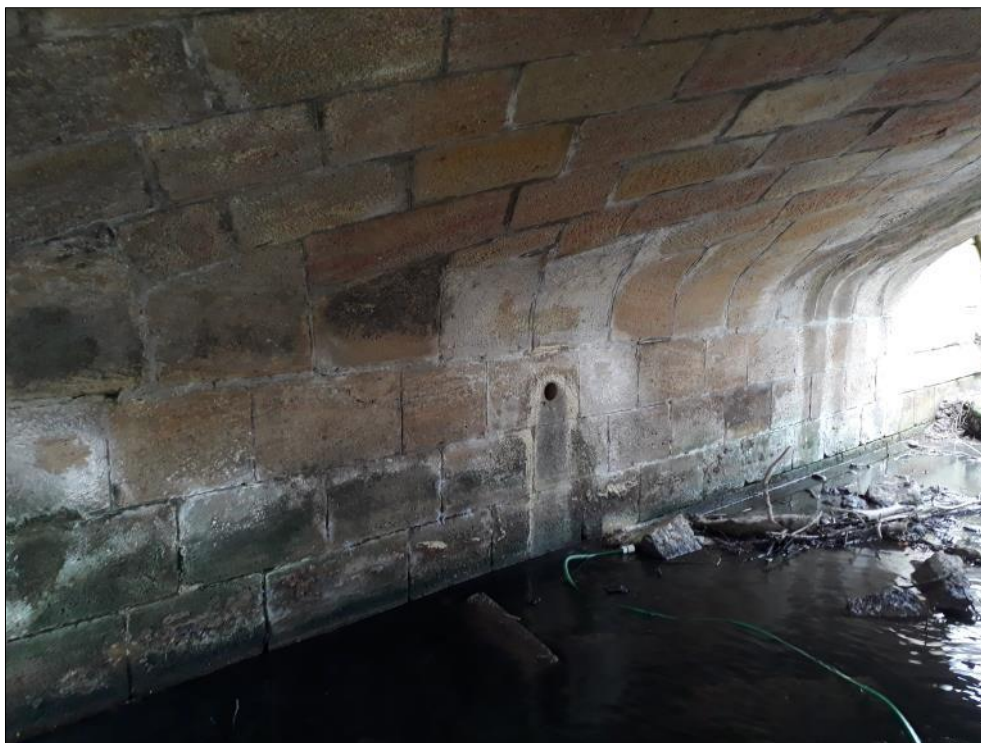
**Foto 19:** Pohled na východní opěru a místo odběru jádrového vývrtu

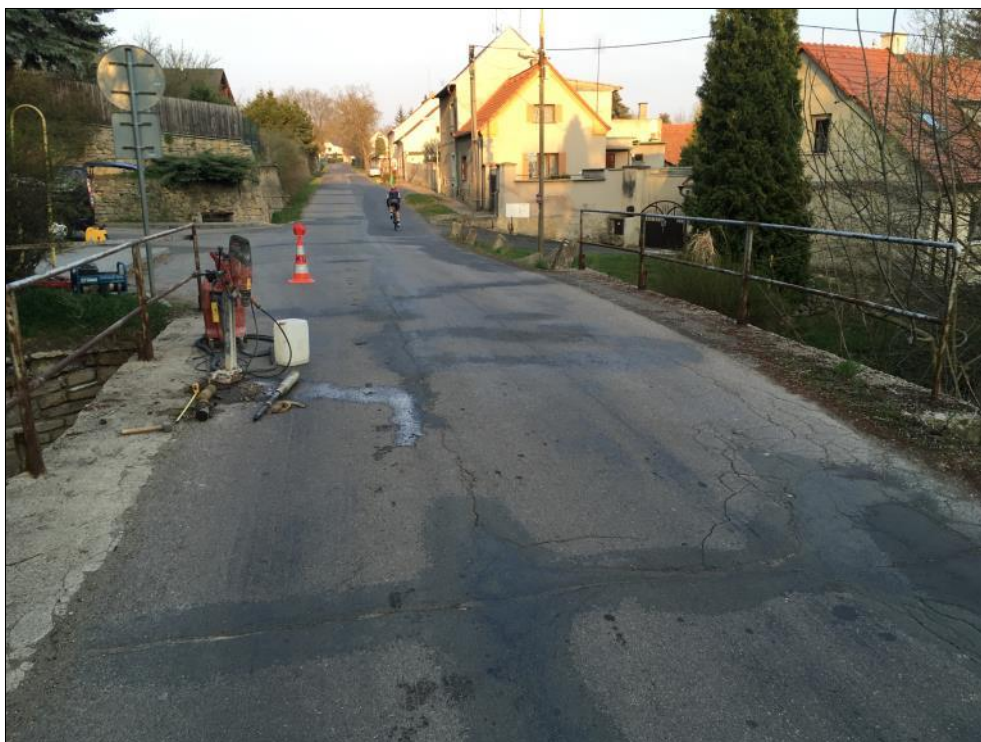
**Foto 20:** Pohled na vrtání skladby a klenby mostní konstrukce
