Název akce: III/23726 Kokovice, most ev. č. 23726-1 přes výtok z rybníka

Místo realizace: most na silnici III/23726 přes výtok z rybníka v obci Kokovice, okres Kladno

1. Konstrukce mostu, současný stavební stav mostu a výčet požadovaných oprav:

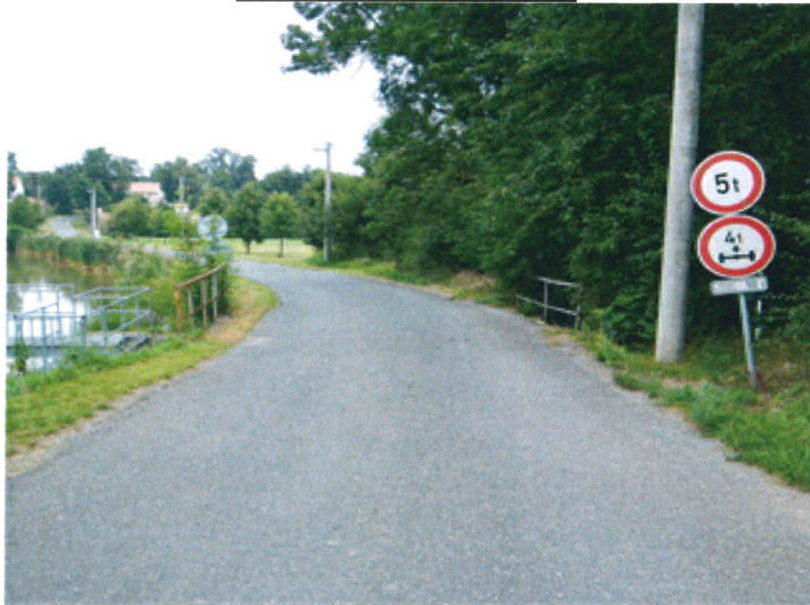
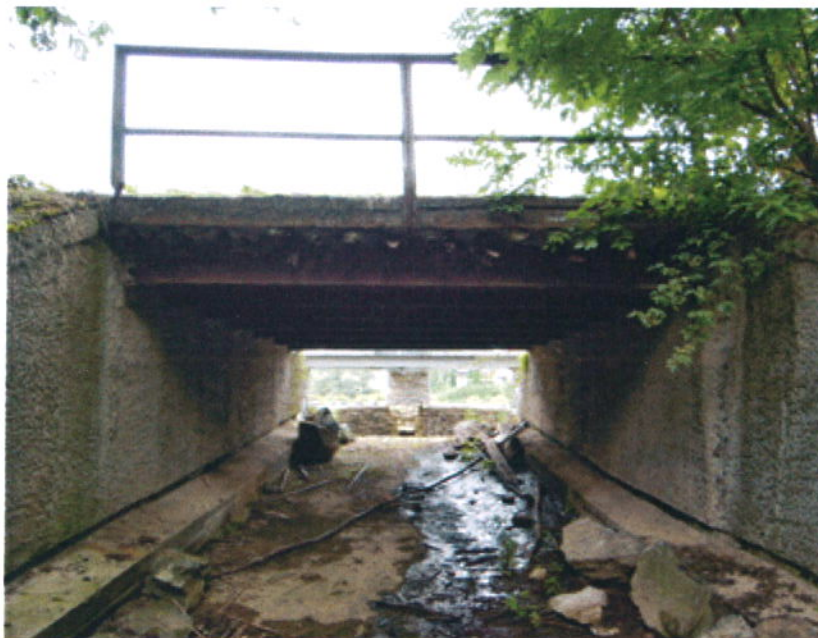
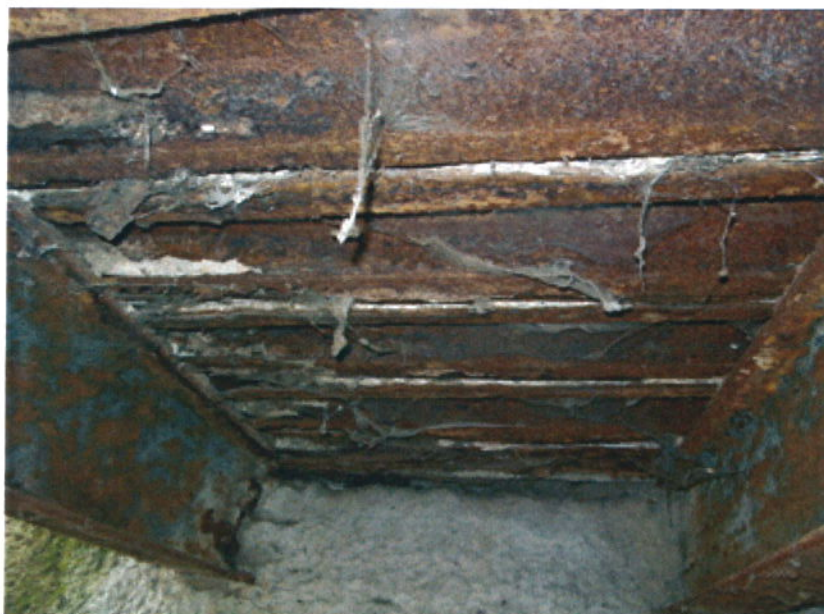
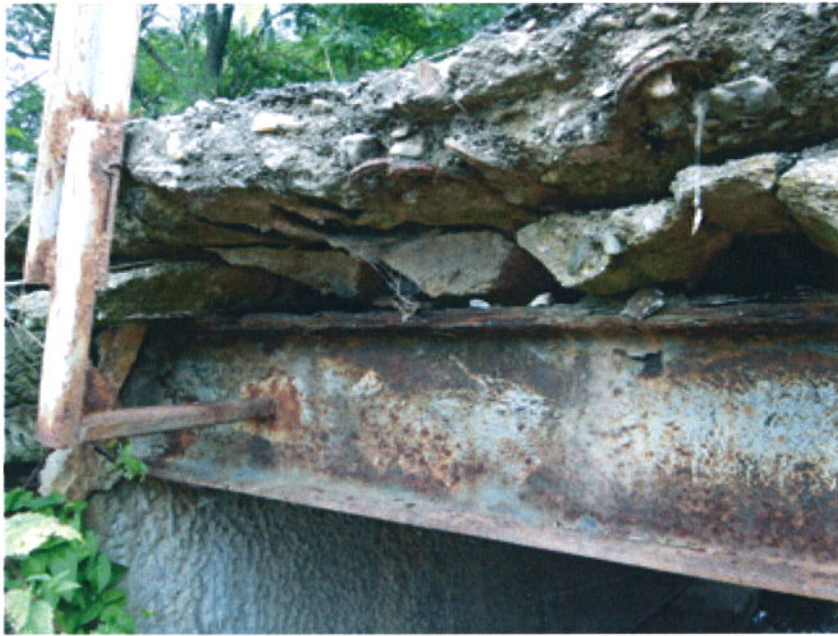
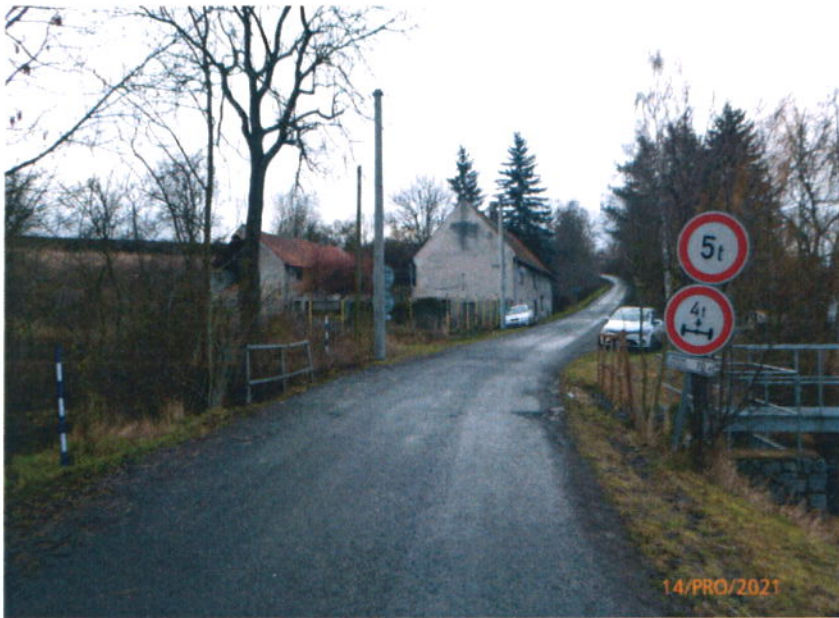
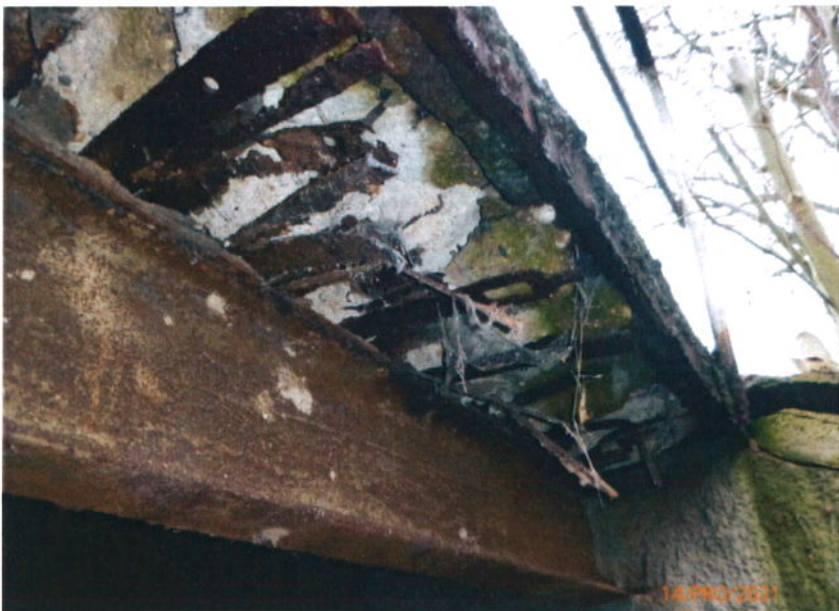
FOTODOKUMENTACE

Mostiny zores jsou v obou krajních částech nosné konstrukce zcela zkorodované a rozpadlé. Na krajních částech došlo i k rozpadu betonu nad chybějícími částmi mostin. Mostiny mezi ocelovými nosníky silně korodují. Podélné hlavní nosníky silně korodují lupinkovou korozi. Největší oslabení zjištěno u krajních nosníků, kde dosahuje cca 30-60% průřezu horní pásnice. V levém rohu opěry OP2 je nevhodné napojení na novou opěrnou zeď rybníka, dochází zde k silným výronům vody. Izolace mostovky neexistuje, nebo je nefunkční. Vozovka je značně nadvýšená nad římsové plechy. Záchytný systém je zkorodovaný, s urezlými sloupky a provedením nevyhoví současným požadavkům na bezpečnost provozu. Není k dispozici žádná historická proj. dokumentace – pouze ML se schematickým náčrtem v BMS.

Nos.konst.: VII – havarijní Spod.stav.: IV –uspokojivý Použitelnost: V – nepoužitelné

Stávající N.K. a svršek mostu jsou v havarijním stavu. Nevyhovují ani šířkové parametry mostu. Vzhledem ke stavu jednotlivých částí mostu, byla navržena celková demolice stávajícího objektu mostu. Nový most bude železobet. kolmá, rámová, otevřená konstrukce. Rozpětí mostu bude 4,1m, délka mostu 9,3m a volná šířka 7,75m. Světlá výška otvoru bude 1,5 – 2,5m. Konstrukční výška mostovky je navržena výšky 0,4m. Založení mostu je navrženo na plošných základech. Stojky rámu budou vetknuté do základových pasů. Římsy budou železobetonové, monolitické, z betonu C30/37 –XF4, XD3. Pravá římsa bude chodníková v šířce 1250mm, levá v šířce 800mm. Izolace mostovky je navržena asfalt. pásy, plošná, s krycí vrstvou MA 11 tl. 40mm. V přechodových oblastech bude umístěno drenážní potrubí DN150 a proveden klín z mezerovitého betonu MCB 8. Vozovka bude živičná, s jednostranným příčným spádem, na mostě dvouvrstvá. Mostní závěry bude nahrazovat řezaná spára nad rubem opěr. Zábradlí bude dle TP258, do výšky 1,1m. Novou obrusnou vrstvou bude opatřena silnice III/23726, mimo most v délce cca. 25m. Koryto pod mostem a cca. 3m od mostu bude upraveno z lomového kamene do betonu. Na levé straně předpolí mostu bude skluz z betonových žlabovek. Na levé straně je navrženo revizní schodiště. Součástí akce je přeložka vodovodu, přeložka VO a ochrana nadzemního vedení CETIN. Přeložku vedení NN ČEZ zajišťuje investor a není předmětem této zakázky.
