## ZPRÁVA Z DIAGNOSTICKÉHO PRŮZKUMU VOZOVKY

**„III/00715, III/00722, III/00723, III/24010, oprava – PD, Velké Přílepy“**

Účel zprávy: **Diagnostický průzkum vozovky a doporučení způsobu opravy**

Číslo zprávy: **D37-2021**

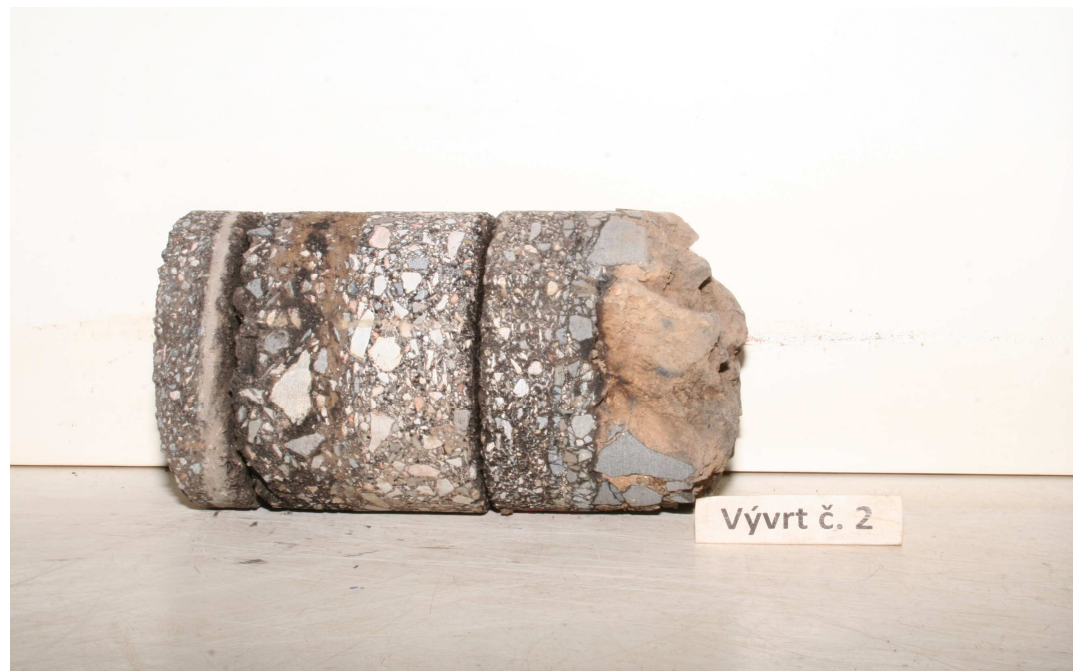
VÝVRT č. 2 - staničení km 1,100 P

spojení vrstev		tloušťka vrstvy
nespojeno kN	AC 11	31 mm
	AC 16	52 mm
6,3 kN	AC 16	56 mm
nespojeno kN	AC 16	53 mm
	PM	68 mm

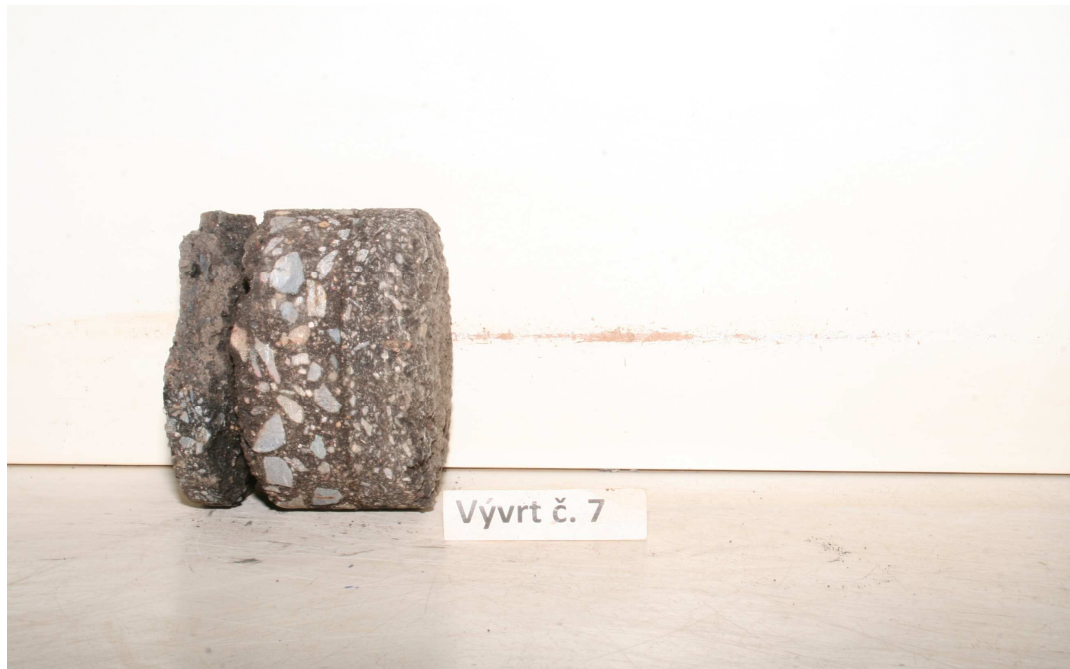
VÝVRT č. 7 - staničení km 4,000 P

spojení vrstev		tloušťka vrstvy
nespojeno kN  10,3 kN	AC 11	25 mm
	AC 16	52 mm
	AC 16	33 mm

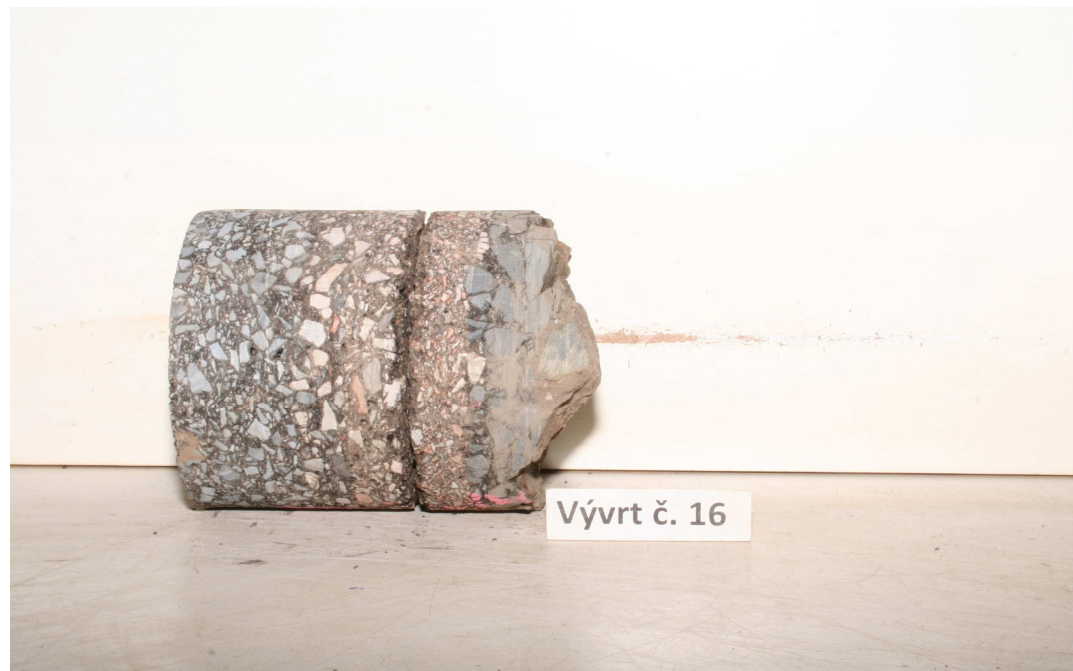
VÝVRT Č. 16 - staničení km 0,200 L

spojení vrstev		tloušťka vrstvy
12,3 kN	AC 11	78 mm
	AC 16	32 mm
nespojeno kN	AC 16	32 mm
	PM	40 mm

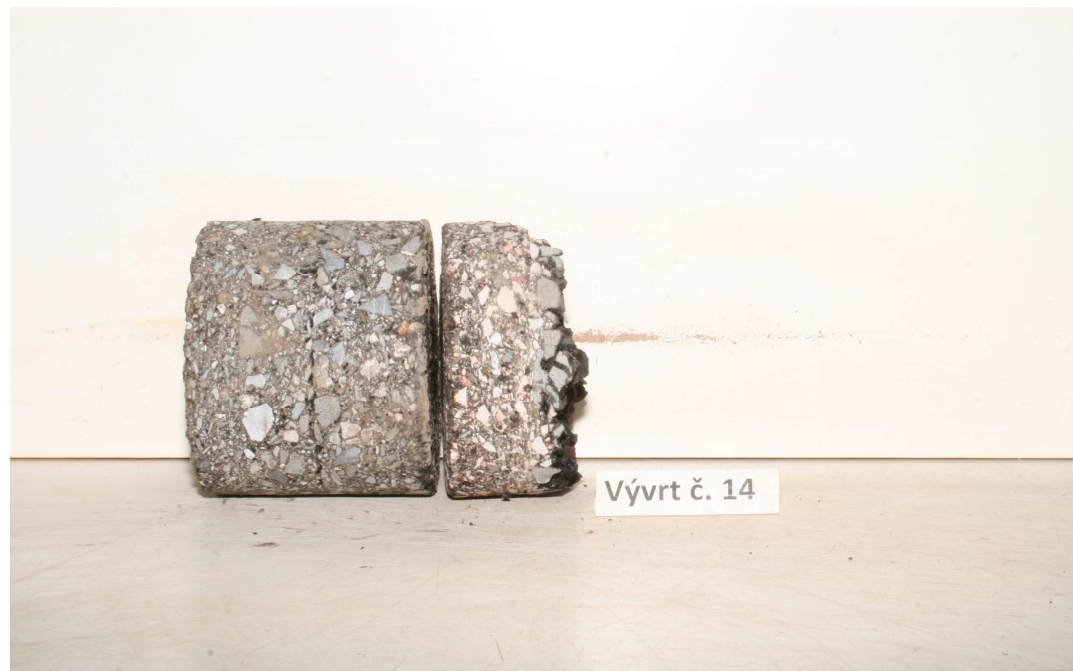
VÝVRT Č. 14 - staničení km 0,700 L

spojení vrstev		tloušťka vrstvy
10,2 kN	AC 11	30 mm
nespojeno kN	AC 16	37 mm
nespojeno kN	AC 16	50 mm
	AC 16	45 mm
	PM	28 mm
