Most 12512-1

Most přes potok v obci Pavlovice

HLAVNÍ PROHLÍDKA

Objekt: Most ev.č. 12512-1 (Most přes potok v obci Pavlovice)

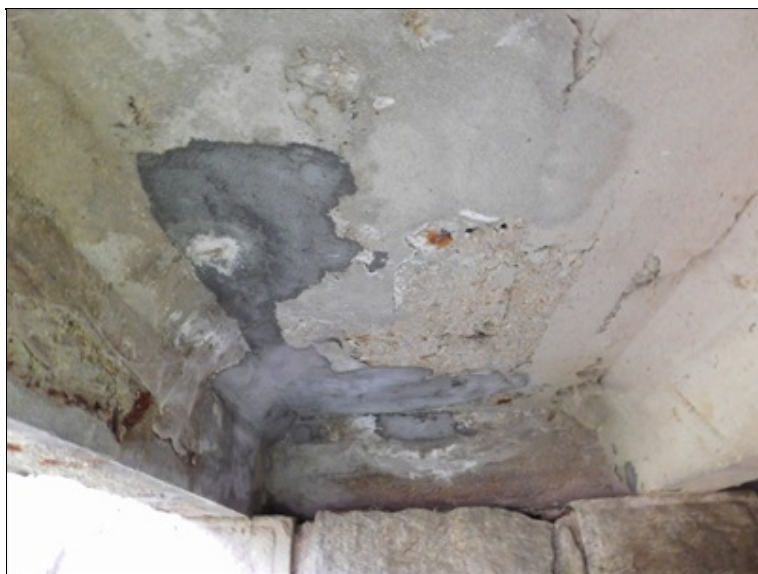
Spodní líc desky mostovky

[2.1]	2.1	Nosná konstrukce	Na spodním líci desky mostovky jsou provedené sanační vysprávkky. Beton je povrchově narušený, místy s průsaky a drobnými výluhy pojiva. Bodově se prokreslují rezavé výluhy. Levý krajní trám je porušený trhlinami, na spodním líci je z větší části odpadlá krycí vrstva betonu a obnažená výztuž je silně zkorodovaná, beton je degradovaný. Lokálně je odpadlá krycí vrstva betonu i u pravého krajního trámu. Na spodním líci konzol je omítka porušená trhlinami a ojediněle je odpadlá. Na pravém boku nosné konstrukce je podélná trhlina.
-------	-----	------------------	---

[5]	2.1	Nosná konstrukce	Využít zbytkovou životnost mostu a poté nahradit novou konstrukcí.
-----	-----	------------------	--

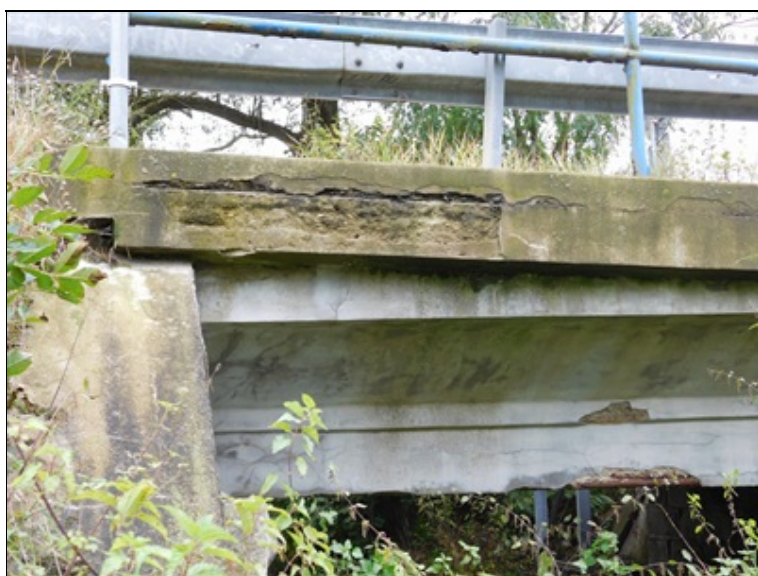
Levá římsa

[3.1]	3.1	Vozovka	Vozovka je porušená sítí trhlin, zejména na pravé straně. Nad opěrami jsou příčné trhliny. Na krajích podél říms jsou nánosy nečistot a vegetace. Vozovka je navýšená k hornímu líci říms.
[3.2]	3.3.1	Římsa	Na boku levé římsy jsou podélné trhliny, omítka je z části odpadlá a beton je degradovaný. Na horním líci říms jsou nečistoty. Římsy jsou porostlé koloniemi řas.
[3.3]	3.5	Izolační systém mostovky	Místy je izolace porušená.

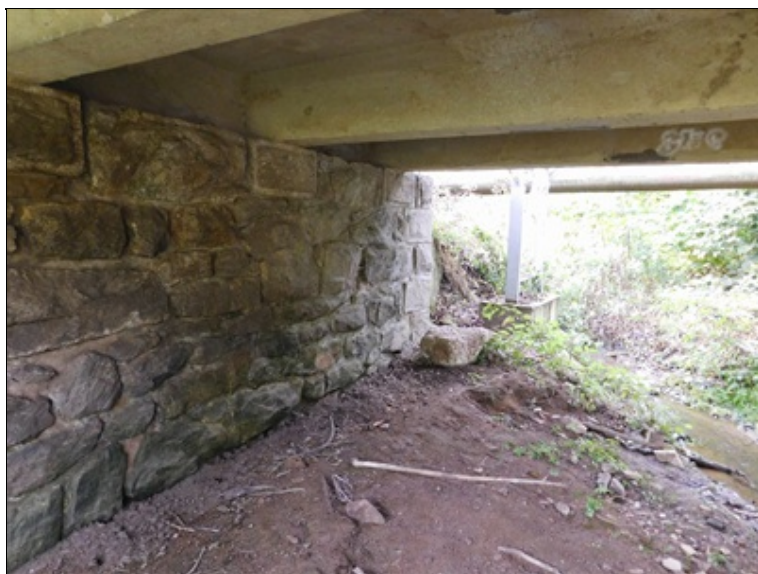
Opěra 2

[1.1]	1.1	Základy mostních podpěr a křídel	Nebyly zjištěny žádné závady ukazující na poruchy v založení.
[1.2]	1.2	Mostní podpěry a křídla	Spárování je místy porušené trhlinami resp. vypadané. Zejména v úrovni kolísání hladiny. Na zdivu jsou patrné průsaky a řasy.
[1.3]	1.2.4	Křídlo	Křídla jsou porušená trhlinami. Lokálně je hloubkově rozpadlý beton.

[3]	1.2	Mostní podpěry a křídla	Přespárovat zdivo opěr v oblastech poruch.
[4]	4.2	Zábradlí	Obnovit protikoroziční nátěr zábradlí.
