DIAGNOSTICKÝ PRŮZKUM A NÁVRH OPRAVY VOZOVKY NA VYBRANÉM ÚSEKU SILNICE

III/33721 MOČOVICE

Objednatel: Atelier PROMIKA s.r.o.

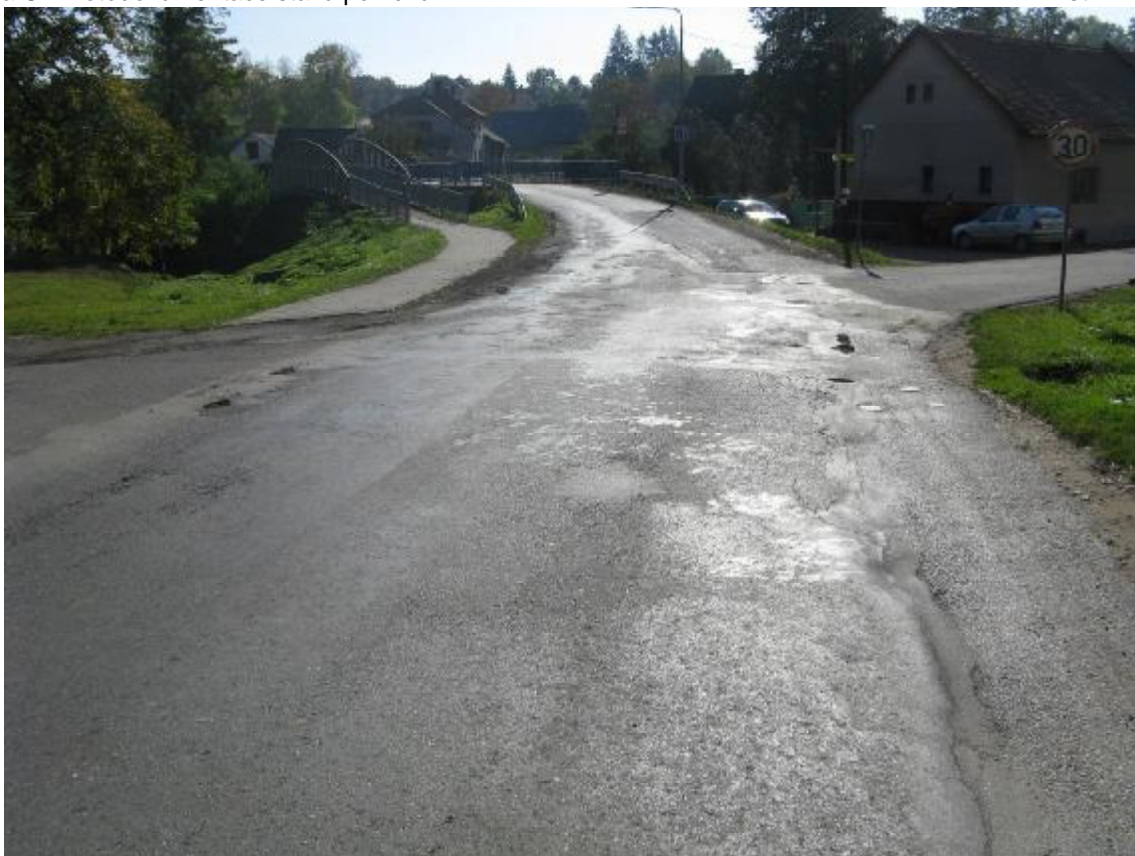
F02, km 0,410+
Vpravo vysrávky s deformacemi a výtluky.

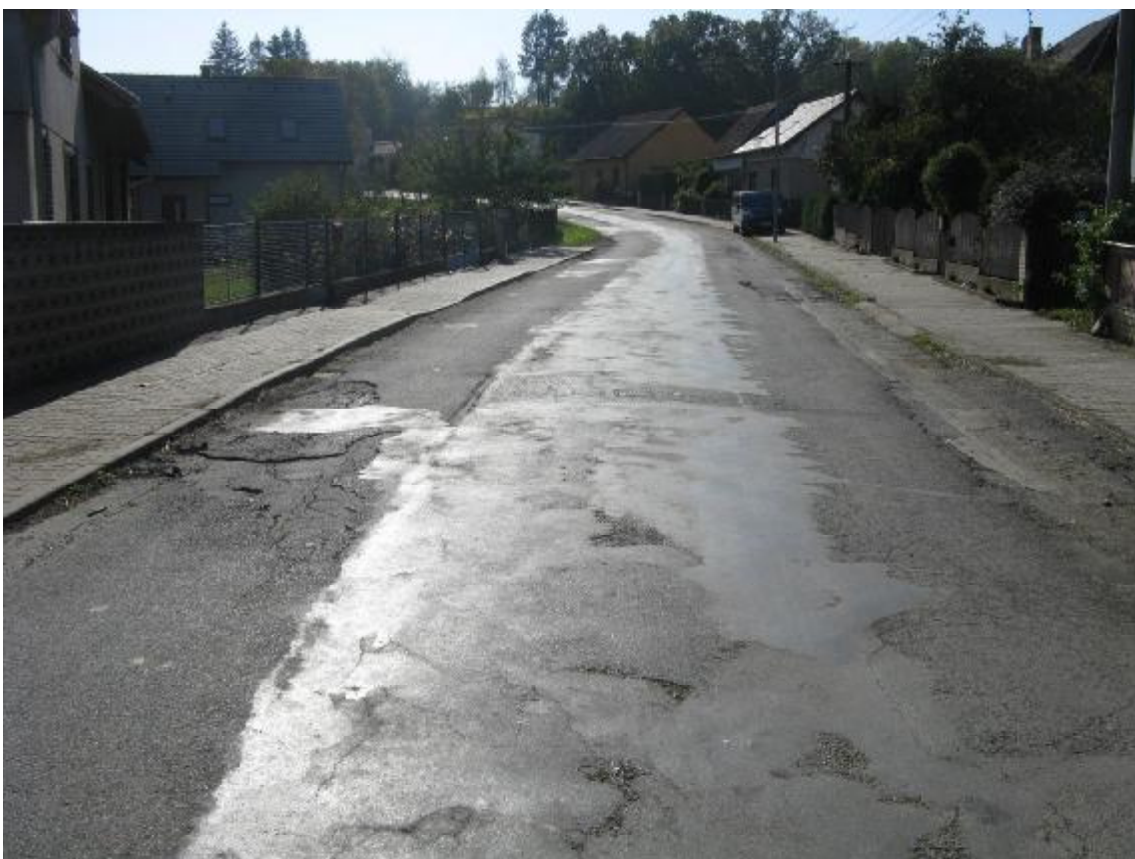
F05, km 0,510+
Po obou stranách zapravené rýhy, střed vozovky s vysprávkami a nepravidelnými hrboly a ztrátou makrotextury.

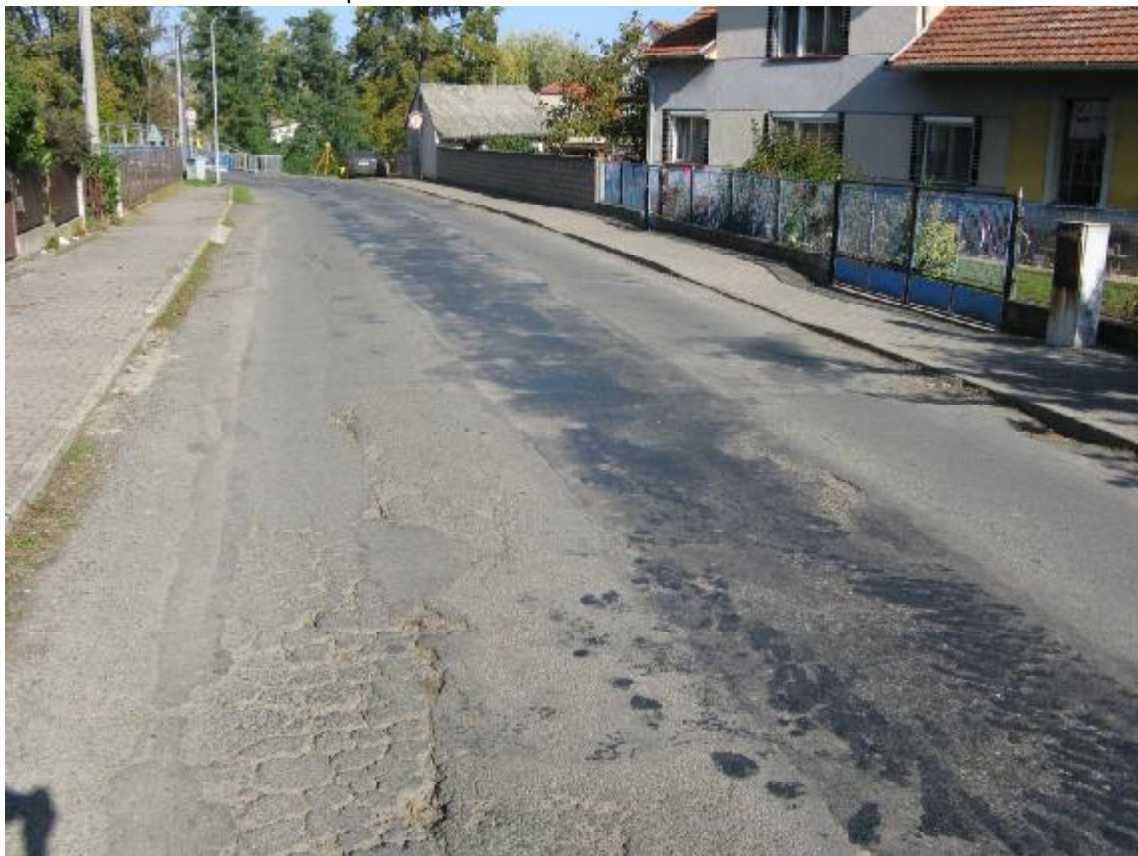
F06, km 0,550-

Po obou stranách vozovky jsou zapravené rýhy s deformacemi a síťovými trhlinami, střed vozovky s vysprávkami a nepravidelnými hrboly a ztrátou makrotextury.

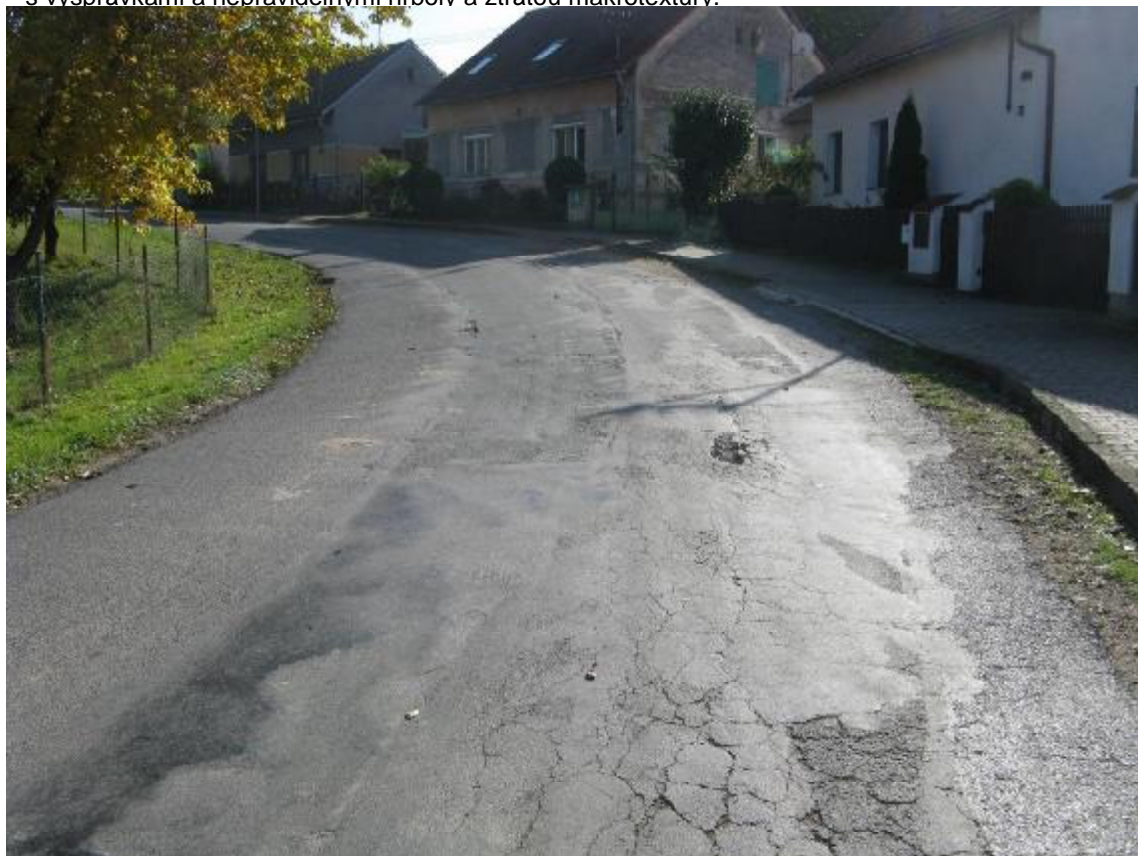
F09, km 0,610+

Po obou stranách vozovky jsou zapravené rýhy s plošnými deformacemi a síťovými trhlinami.

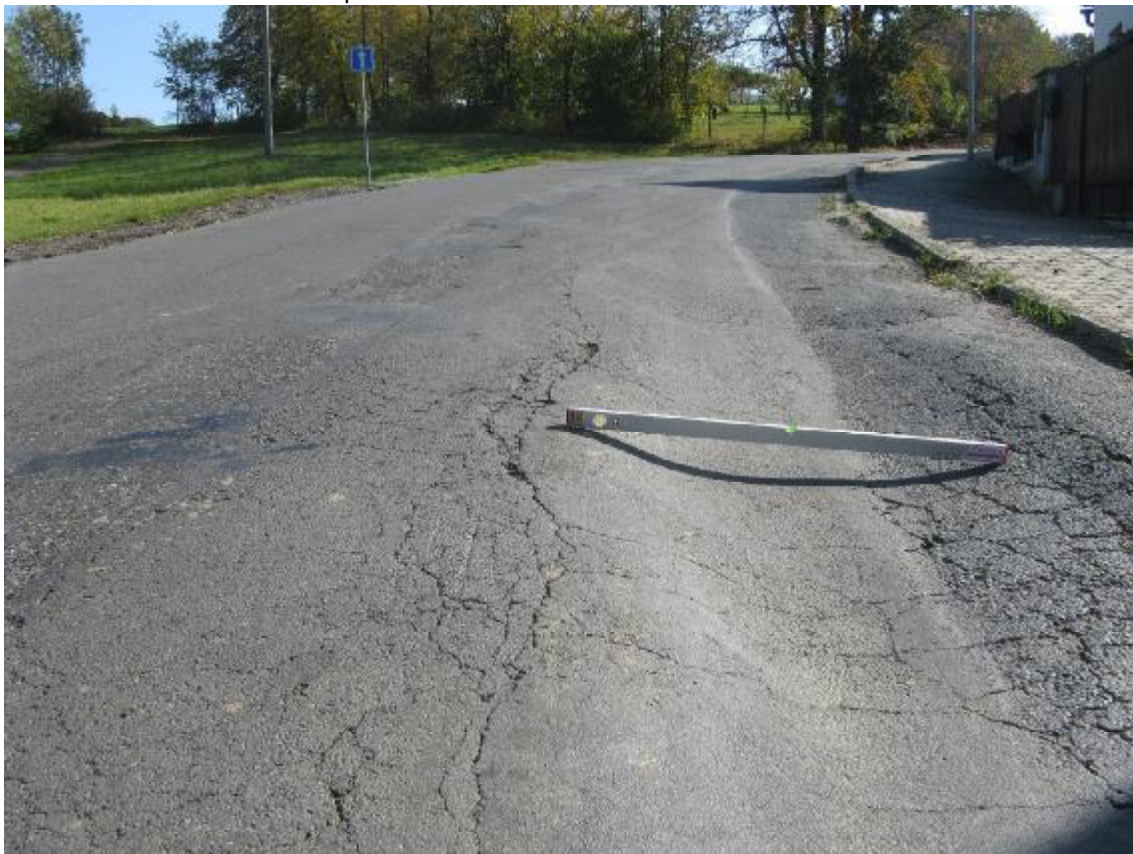
F11B, km 0,700+
Plošné deformace a síťové trhliny.

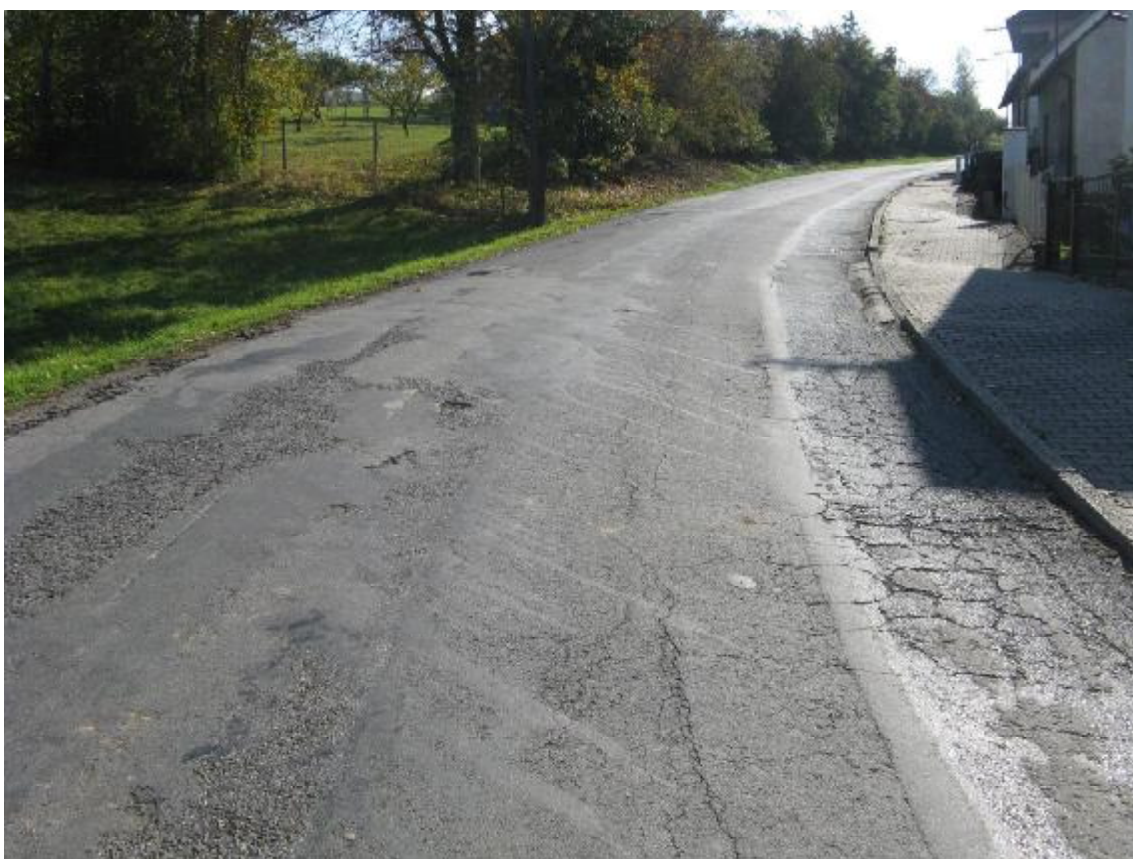
F13, km 0,720+
Vpravo zapravená rýha s plošnými deformacemi a síťovými trhlinami, zbývající vozovka s korozí a vysprávkami.

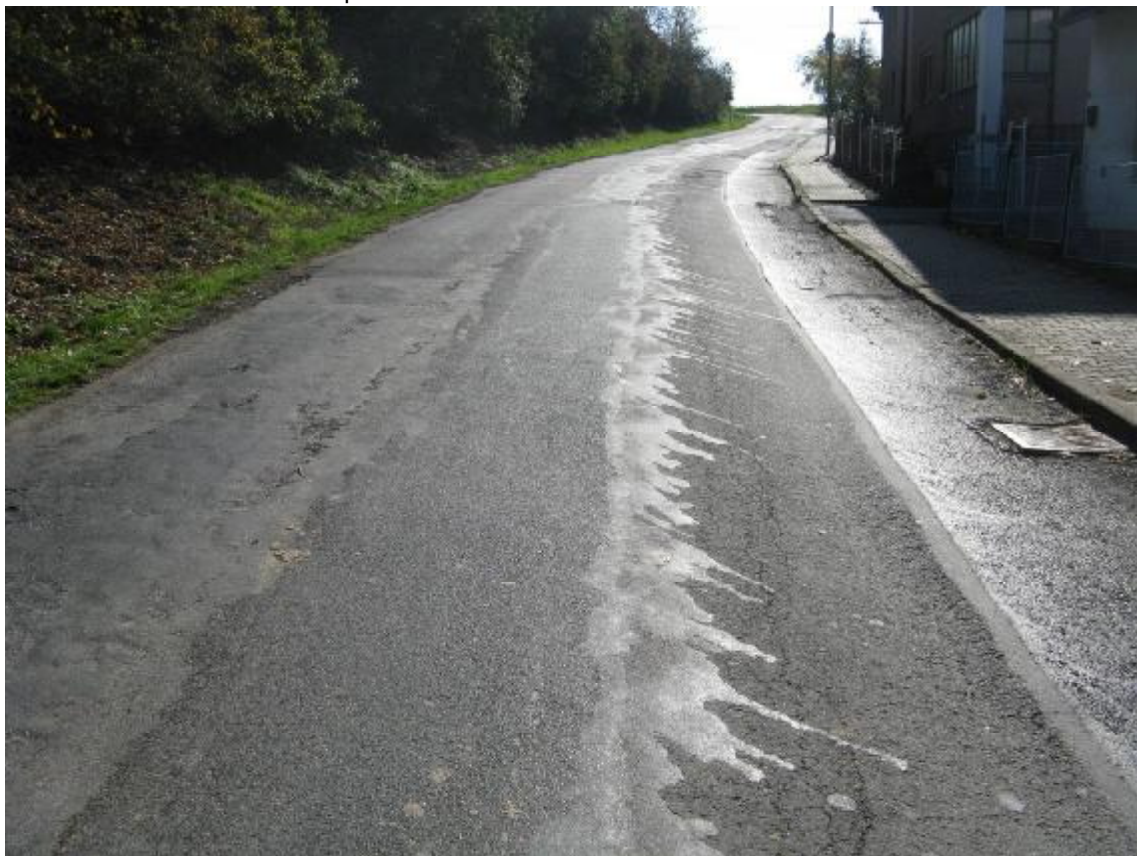
F15, km 0,760+

Zdeformované okraje - vpravo zapravená rýha, vlevo vysprávka okraje.

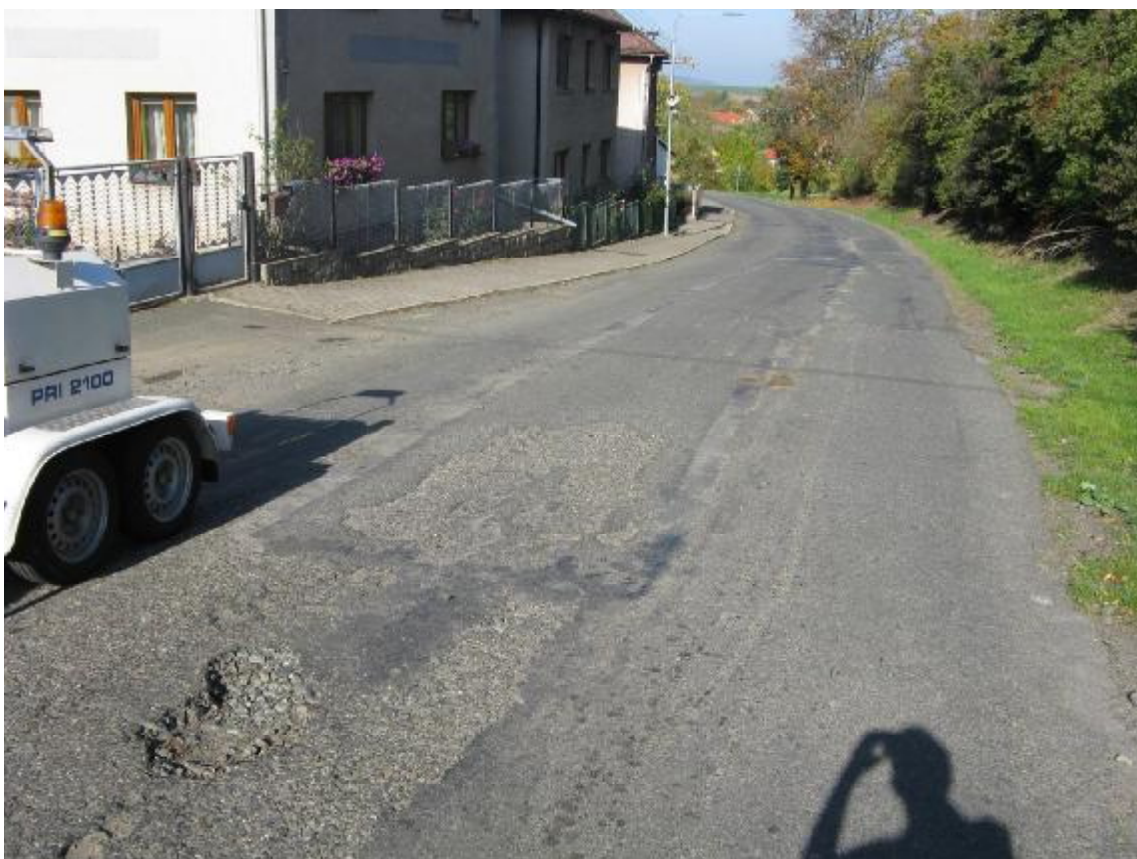
F18, km 0,840-

Výtluk uprostřed a vysprávky okrajů s plošnými deformacemi.

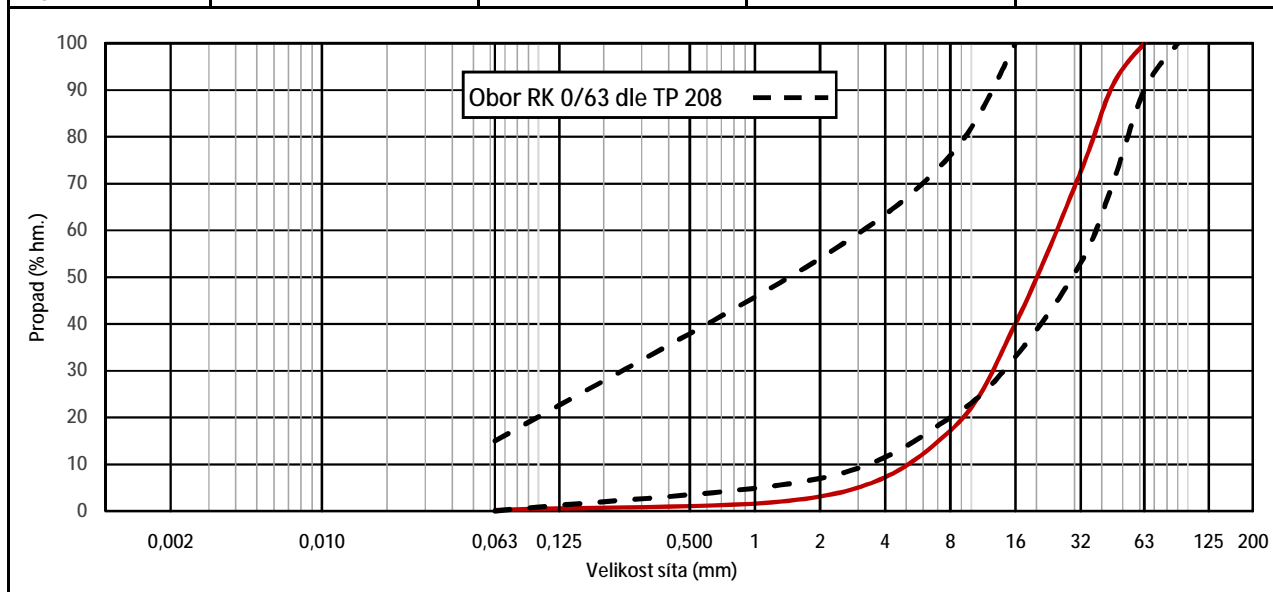
Hodnocení: *	Čára zrnitosti vz. č. 1162 je mimo doporučený obor zrnitosti 0/63. K recyklaci za studena na místě je nutné přidání doplňkového kameniva typu ŠD 0/16 v množství min. 20 % hm.
--------------	--
