**inženýrskogeologický a hydrogeologický
průzkum základové půdy pod komunikací
III/27954**

PODĚBRADY
2/2019

**inženýrskogeologických a hydrogeologických poměrů
v místě plánované opravy komunikace III / 27954
staničení km cca 0,570 – 0,750 v délce 180 bm
obec Seletice, okres Nymburk**

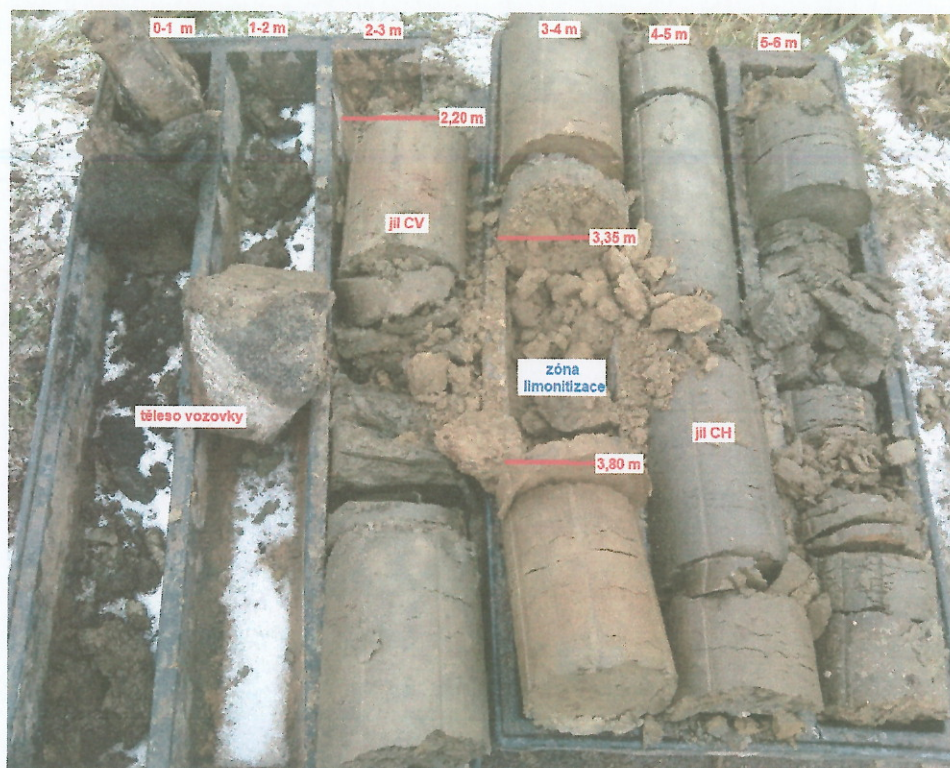
jádro vrtu J-1, metráž 0,0 – 6,0 m

VRT J-1			
hloubka [m]	popis	ČSN 731001	ČSN 733050
0,00 – 0,20	vozovka se živičným povrchem		
0,20 – 0,60	podsypan z hlinitého štěrku, tmavě šedý, ulehlý		
0,60 – 1,40	navážka – jíla s hojnými úlomky lomového kamene, velikosti cca do 5 cm, ulehle		
1,40 – 1,60	bloky lomového kamene velikosti až 20x20x20 cm, ulehle		
1,60 – 2,20	navážka – ztráta jádra		
2,20 – 3,35	jíl s velmi vysokou plasticitou, světle šedohnědý, vápnitý, místy s drobnými rozloženými střípky slínovce, pevný	F8 / CV	
3,35 – 3,80	jíl s vysokou plasticitou, světle šedohnědý, velmi slabě písčité, s hojnými drobnými úlomky slínovce velikosti do 2 cm, zcela zvětralé, s hojnými povlaky limonitu, málo soudržné, drobné, konzistence pevná	F8 / CH	
3,80 – 6,00	jíl s vysokou plasticitou, šedohnědý, hlouběji hnědošedý, rezavě smouhovaný, s hojnými střípky a tenké laminovanými úlomky zcela zvětralého slínovce, hojně limonitizované, na konci intervalu velikosti až 2 cm, zcela zvětralé, drobné; konzistence zeminy pevná (geneticky R6)	F8 / CH (R6)

STATIGRAFICKÉ ZAŘAZENÍ		
0,00 – 2,20 m	kvarter – konstrukce tělesa vozovky	
2,20 – 6,00 m	křída – odebrané vzorky zeminy hl. 2,5 – 2,7 m p.t. hl. 3,5 – 3,7 m p.t.

STAV HLADIN PODZEMNÍ VODY		
hladina nenaražena		
hladina ustálená	po 2 hodinách voda na dně vrtu	vzorek vody nelze odebrat

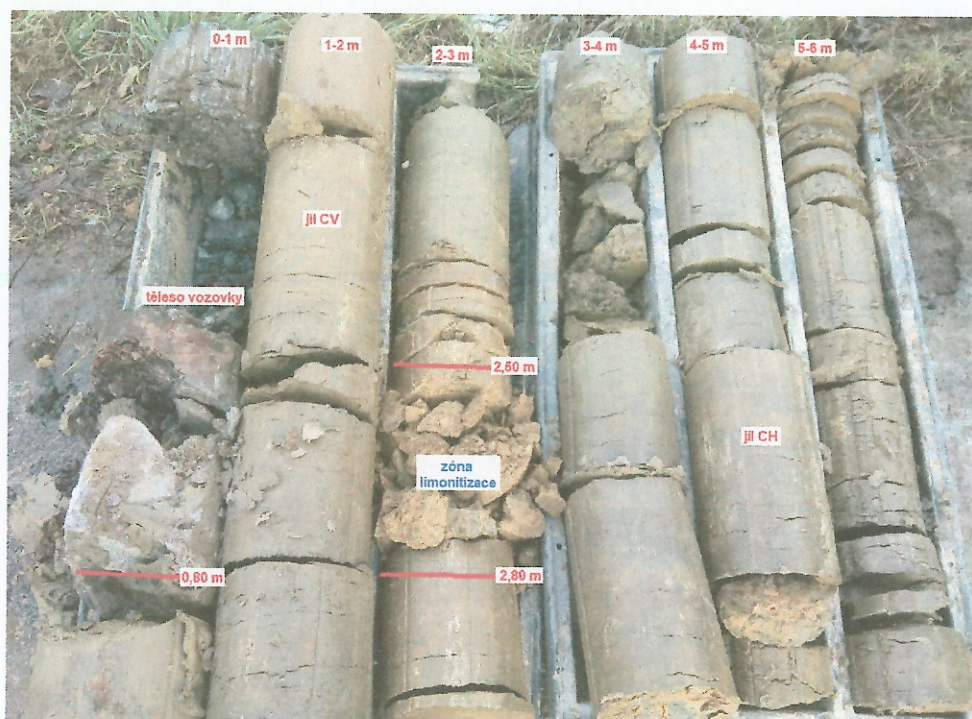
jádru vrtu J-2, metráž 0,0 – 6,0 m

VRT J-2			
hloubka [m]	popis	ČSN 731001	ČSN 733050
0,00 – 0,15	vozovka se živičným povrchem		
0,15 – 0,50	podšyp z hlinitého štěrku vel. do 10 cm, tmavě šedý, ulehlý		
0,50 – 0,80	navážka – jíl s hojnými úlomky lomového kamene, velikosti až do 10 – 20 cm, ulehlé		
0,80 – 2,50	jíl s velmi vysokou plasticitou, světle šedohnědý, vápnitý, místy s drobnými rozloženými střípky slínovce, pevný	F8 / CV	
2,50 – 2,80	jíl s vysokou plasticitou, světle šedohnědý až rezavě hnědý, velmi slabě písčité, s hojnými drobnými úlomky slínovce velikosti do 4 cm, zcela zvětralé, lámatelné v ruce, místy až charakter jílovitého štěrku, s hojnými povlaky limonitu, málo soudržné, drobné, konzistence pevná	F8 / CH	
2,80 – 6,00	jíl s vysokou plasticitou, šedohnědý, hlouběji hnědošedý, rezavě smouhovaný, s hojnými střípky a tence laminovanými úlomky zcela zvětralého slínovce, hojně limonitizované, zcela zvětralé, drobné; konzistence zeminy pevná (geneticky R6)	F8 / CH (R6)

STATIGRAFICKÉ ZAŘAZENÍ		
0,00 – 0,80 m	kvartér – konstrukce tělesa vozovky	
0,80 – 6,00 m	křída

STAV HLADIN PODZEMNÍ VODY		
hladina nenaražena

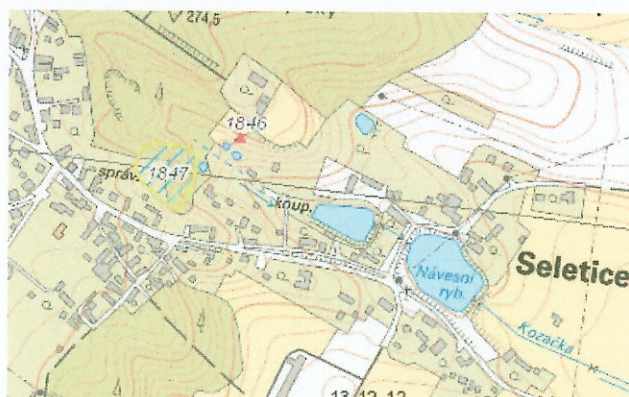
SELETICE: VÝŘEZ Z MAPY SVAHOVÝCH NESTABILIT, sesuv č.1847

Severozápadně od dotčeného úseku komunikace je v archivu ČGS Geofond Praha dokumentováno sesuvné území č.1847. Jde o suchý, potenciální sesuv o výměře 5371 m² (rok 1692, revize 1979).

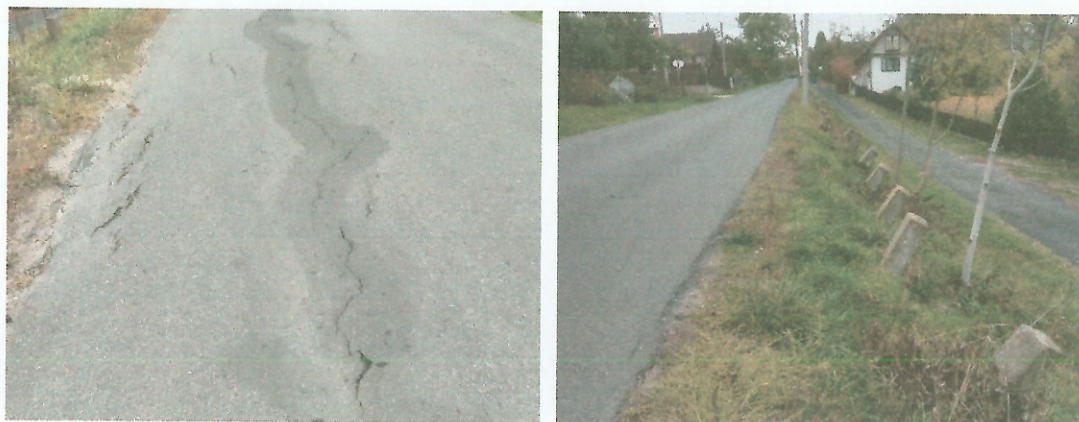
V prostoru silnice žádný sesuv není historicky popsán, avšak právě svahový pohyb je příčinou vzniku podélných trhlin a poškození vozovky.

Svahový pohyb je patrný i na náklonu dopravního značení, patníků i oplocení sousedních nemovitostí. Předpoklady pro vznik svahového pohybu jsou obecně tyto : sklon terénu (svahu) tvořeného nevhodnou zemínou (jílem), vznik smykové plochy – vodou, příp. přetížením svahu. Všechny tyto podmínky svahové deformace postižený úsek silnice splňuje. Klíčovým faktorem je v tomto případě voda. Pravá strana vozovky není odvodněna, historický příkop je zanesen, nefunkční. Přitom do něj ústí dešťové svody z okolních nemovitostí, možná i vody odpadní z domácností.

Zajištění stability vozovky proto musí být kromě stavební rekonstrukce jejího podloží nutně doplněn řádnou obnovou odvodnění tak, aby se zabránilo průsakům vody tělesem vozovky.

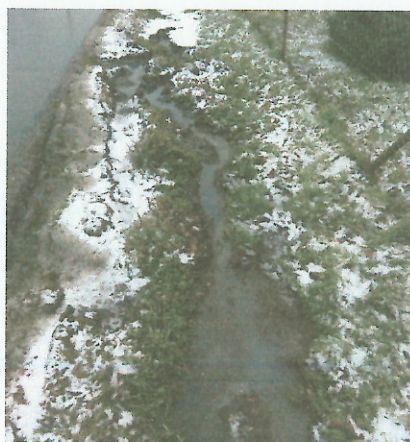
Tato voda se v dolní části příkopu u silnice již nevyskytuje, tedy „mizí“ v podloží poškozeného úseku vozovky. Jak je patrné z dokumentovaných vrtných profilů, zóna zvýšeného výskytu vysráženého limonitu je oblastí, kudy pravděpodobně podzemní voda příležitostně protéká a vytváří tak patrně smykovou plochu, po které automobilovou dopravou přetížený svah „ujíždí“.

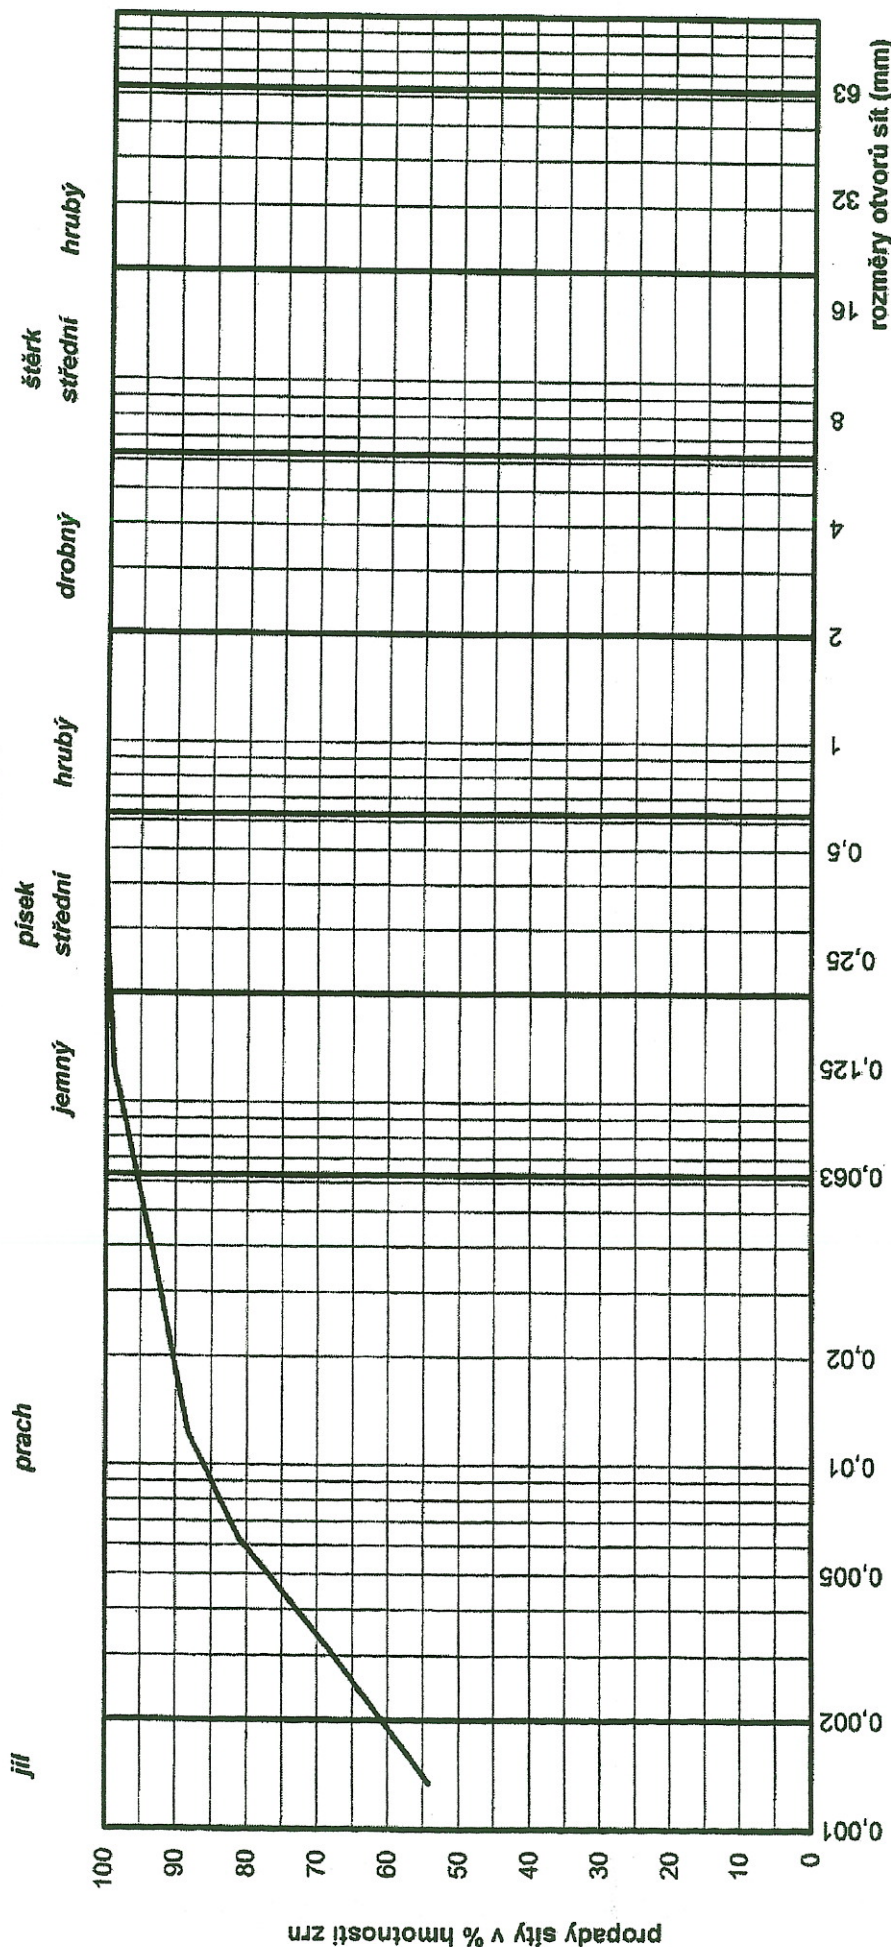
Název zakázky: Seletice
 Číslo zakázky: 150023Z034
 Číslo vzorku: 61702
 Sonda: J-1
 Hloubka [m]: 2,5 - 2,7

Zatřídění podle:
 ČSN 73 6133 - F8 CV
 ČSN EN ISO 14688-2 - CI
 Odhad z křivky zrnitosti:
 namrzavost - vysoce namrzavá
 propustnost - nepropustná
 w_L (%) 71,7 I_p (%) 40,9
