Most 268-007

Most přes Jizeru před obcí Klášter-Hradiště

HLAVNÍ PROHLÍDKA

Datum provedení prohlídky: 20.8.2020

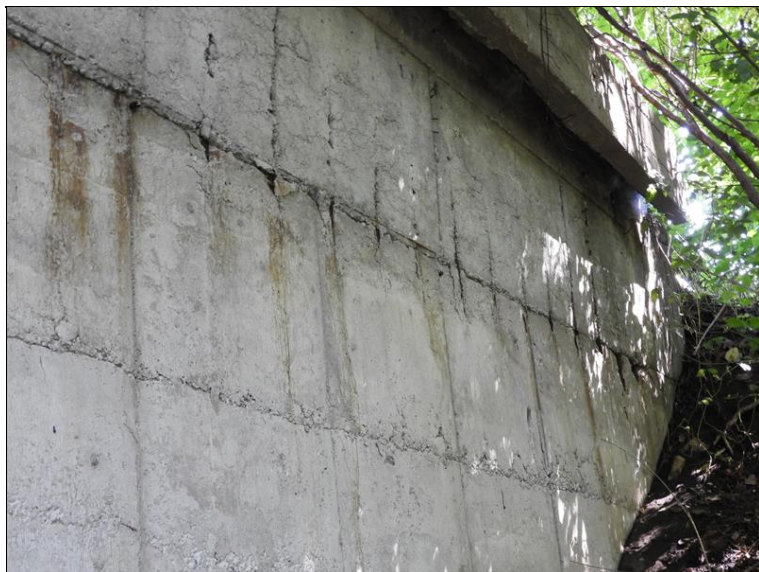
Detail křídla OP1 vlevo - degradace betonu s odhalením a korozí výztuže, stopy po zatékání a bionapadení

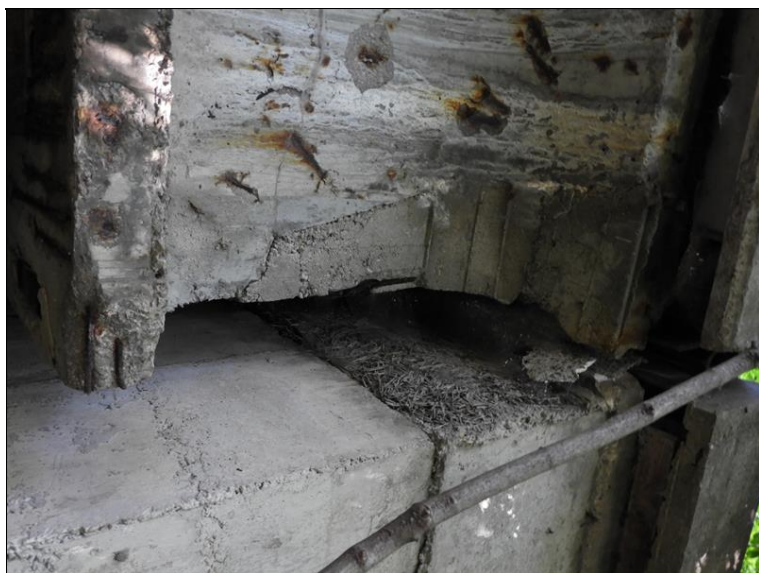
[1.2] 1.2 Mostní podpěry a křídla / Opěry Na úložné prahy opěr výrazně zatéká. Beton hloubkově degraduje, místy dochází k odhalení a korozi výztuže. Na OP11 lokálně beton rozpadlý. Nečistoty na úložných prazích.

Uložení NK na OP1 - zatékání do kotevní oblasti nosníků, degradace betonu a koroze výztuže

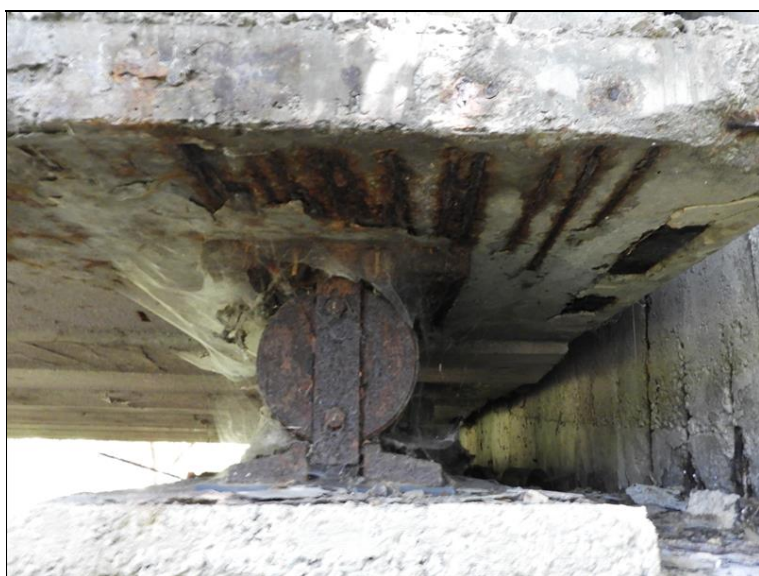
Válcové ložisko na OP1 - plátková koroze

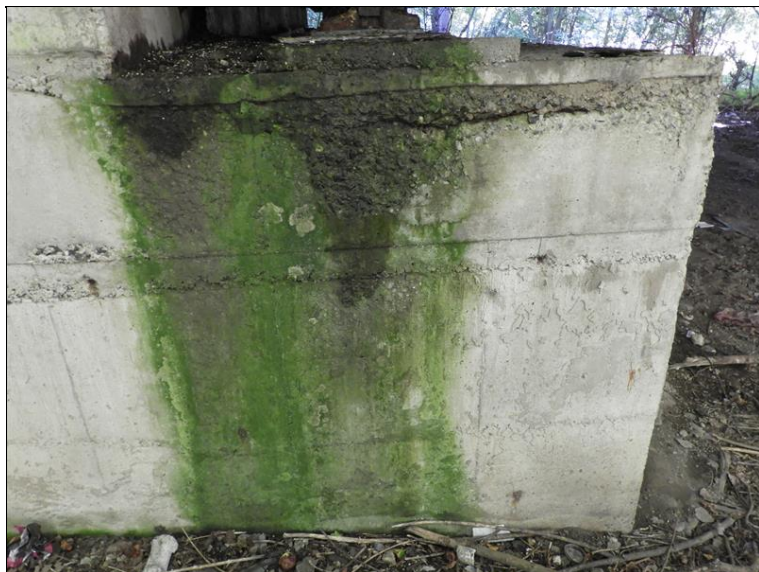
Úložný práh OP1 - hloubková degradace betonu, masivní zatékání a nazelenalý povlak

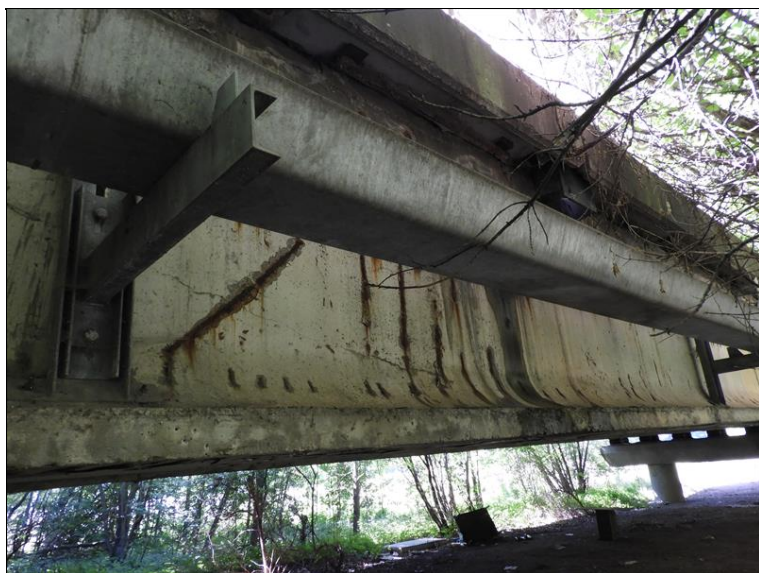
Pohled na bok NK1 - odtržení krycí vrstvy výztuže v důsledku zvětšování objemu korozních produktů výztuže, zatékání pod římsou

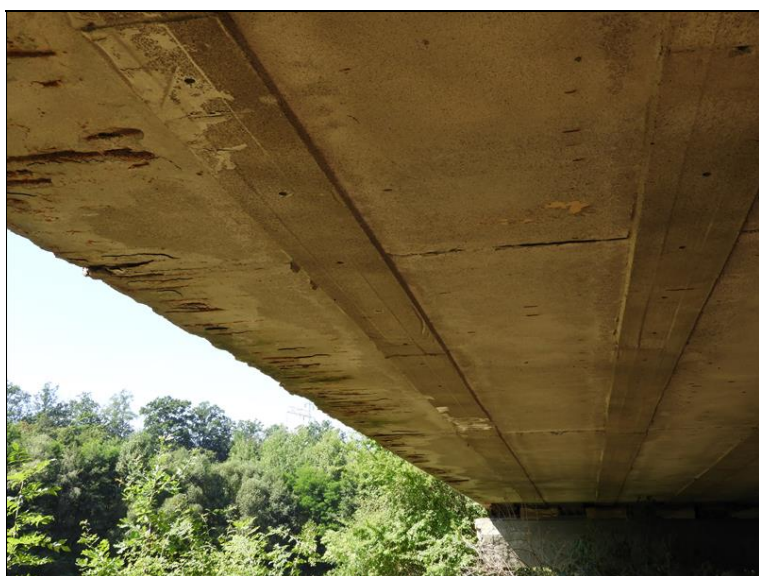
Pohled NK2 vlevo - odtržení krycí vrstvy výztuže v důsledku zvětšování objemu korozních produktů výztuže, stopy po zatékání

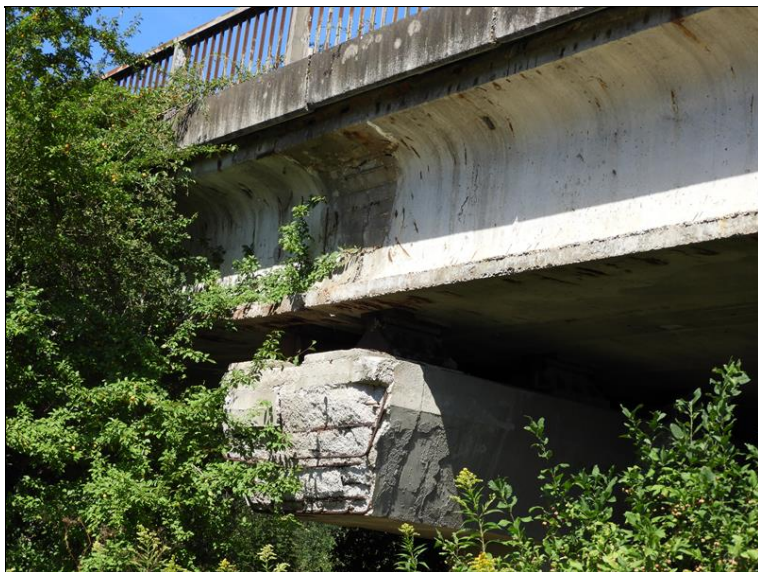
- [1.3] 1.2 Mostní podpěry a křídla /
Pilíře
- Zatéká na konce stativ většiny pilířů. Dochází k hloubkovému rozpadu betonu, korozi obnažené výztuže.
Na stativa pilířů pod dilatačními spárami zatéká prakticky v celé šířce mostu.
Stativo Pi10 je očazeno zplodinami hoření.
Posprejováno.

Pohled na stativo Pi3 vlevo - hloubková degradace betonu a koroze výztuže, zatékání do kotevní oblasti nosníků

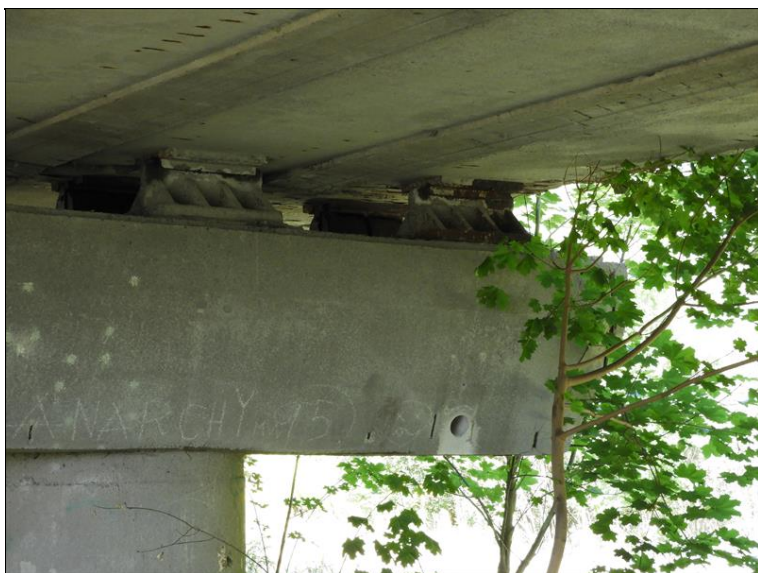
Stolicové ložisko na Pi3 - rovnoměrná povrchová koroze

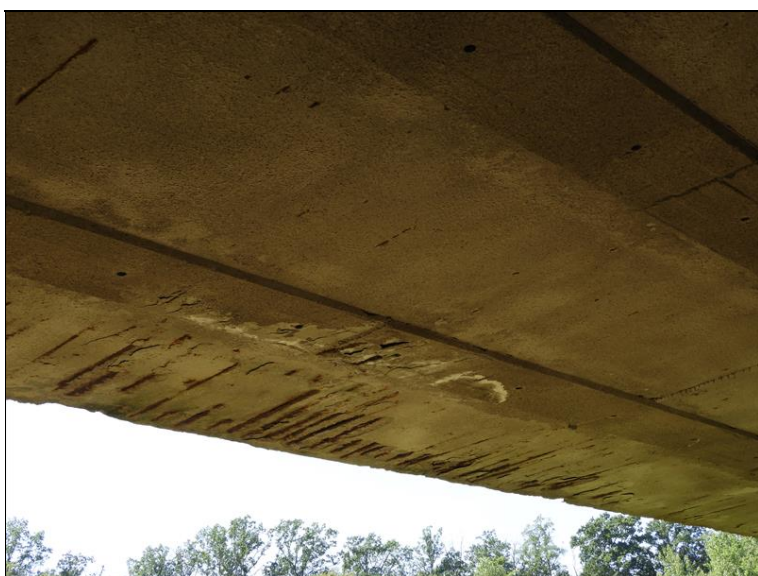
Podhled NK3 vlevo - odtržení krycí vrstvy výztuže v důsledku zvětšování objemu korozních produktů výztuže, stopy po zatékání

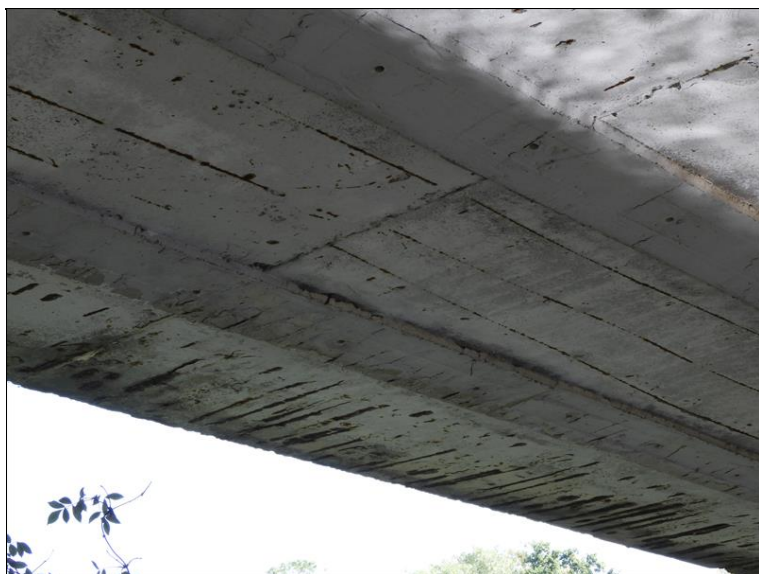
Podhled NK8 vlevo - odtržení krycí vrstvy výztuže v důsledku zvětšování objemu korozních produktů výztuže, stopy po zatékání

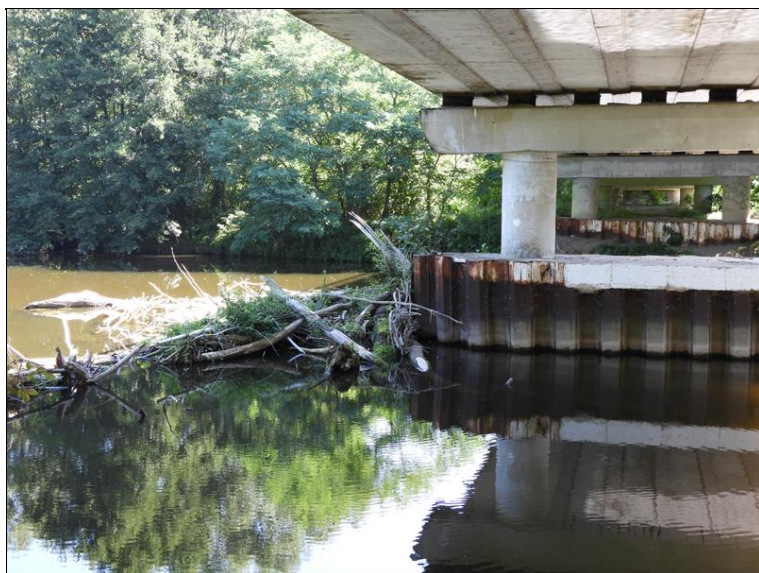
Pohled na Pi8 - náplavy

| [6] | 4.6 | Území pod mostem a přístupové cesty | Vyzvat správce vodoteče k nápravě stavu, tj. k odstranění naplavenin. |

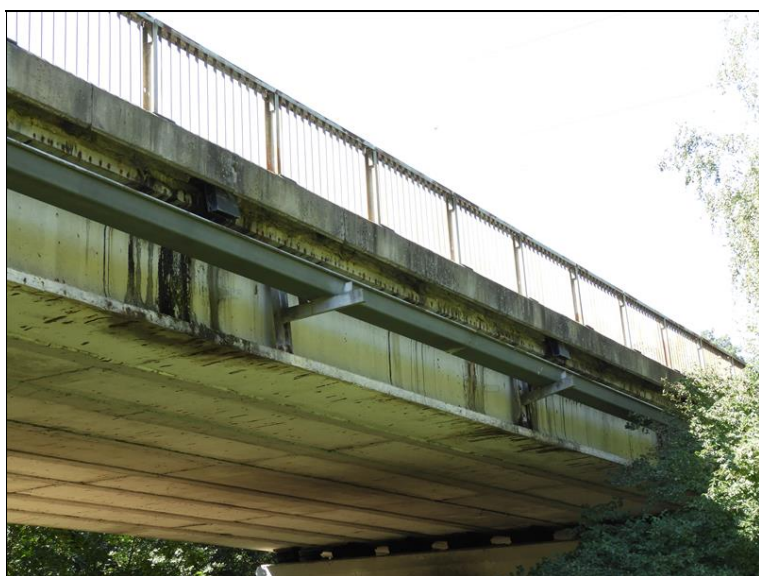
Pohled na bok NK9 - odtržení krycí vrstvy výztuže v důsledku zvětšování objemu korozních produktů výztuže, zatékání pod římsou

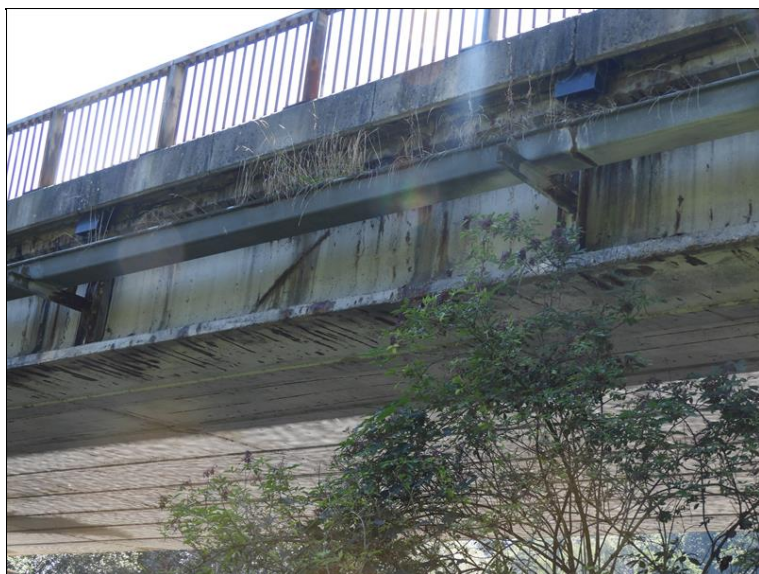
Pohled na bok NK9 - výskyt náletové vegetace ve žlabu

| [4] | 3.6 | Odvodnění mostu | Vyčistit odvodňovací žlaby. |

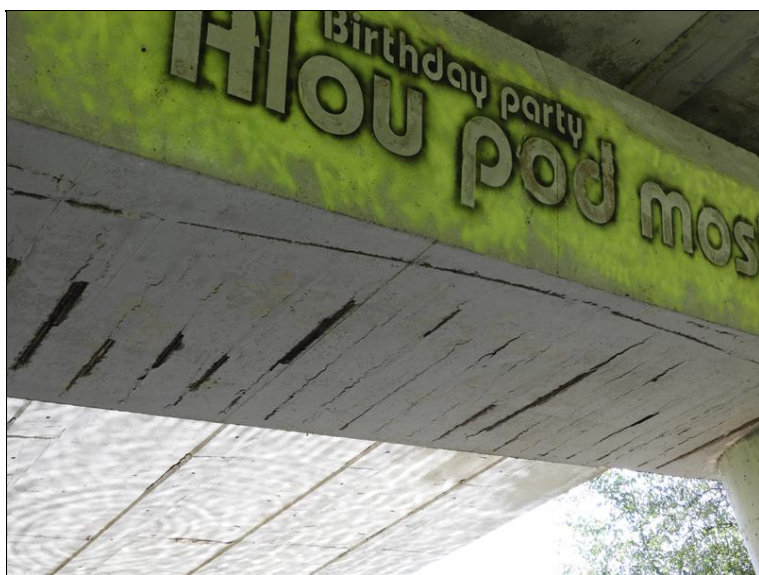
Podhled staviva Pi9 - zkorodovaná betonářská výztuž prokreslená na povrchu konstrukce

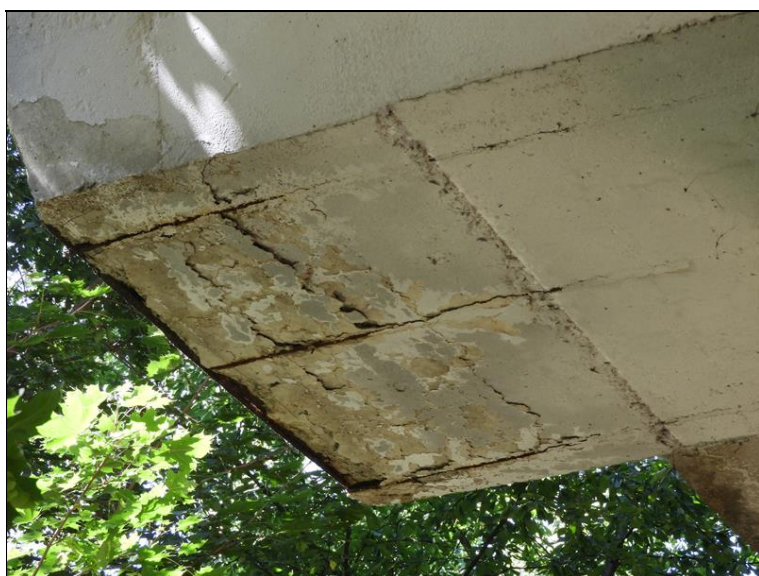
Detail staviva Pi10 - odtržení krycí vrstvy výztuže v důsledku zvětšování objemu korozních produktů výztuže

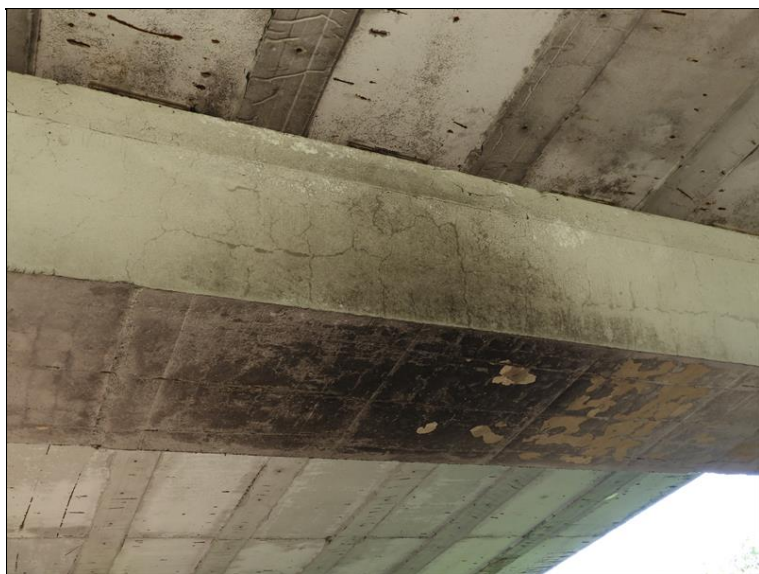
Podhled staviva Pi10 - kouřové zplodiny

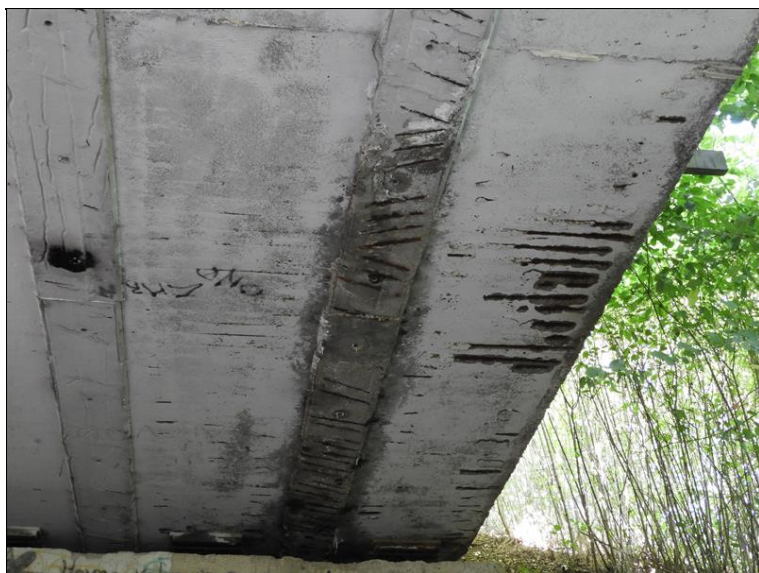
Podhled NK10 vpravo - odtržení krycí vrstvy výztuže v důsledku zvětšování objemu korozních produktů výztuže, stopy po zatékání

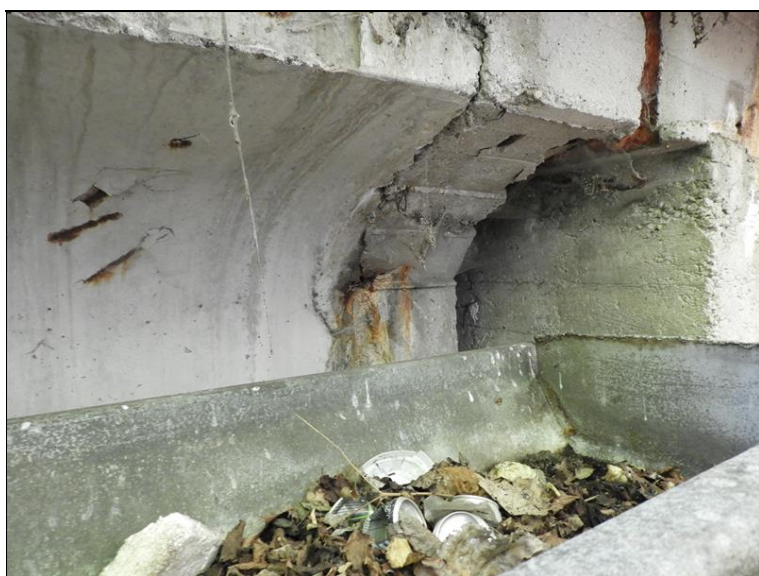
Uložení NK na OP11 - zatékání do kotevní oblasti nosníků, degradace betonu a koroze výztuže

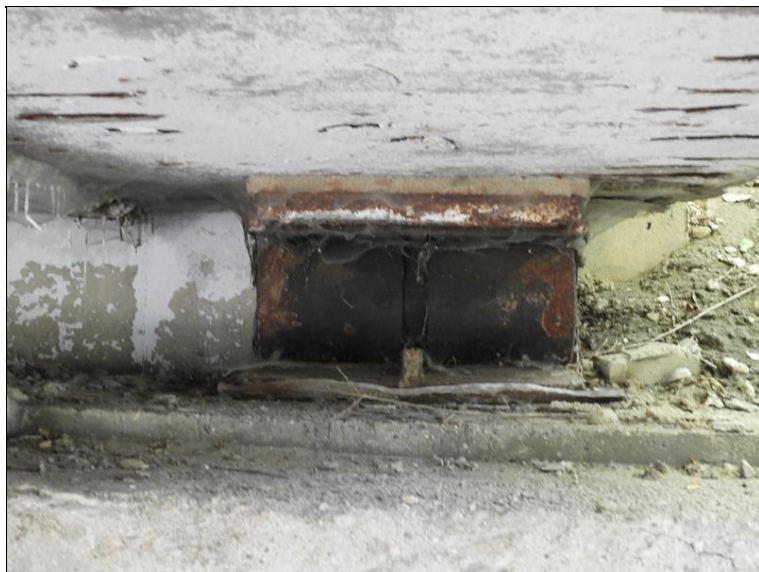
Válcové ložisko na OP11 - plátková koroze

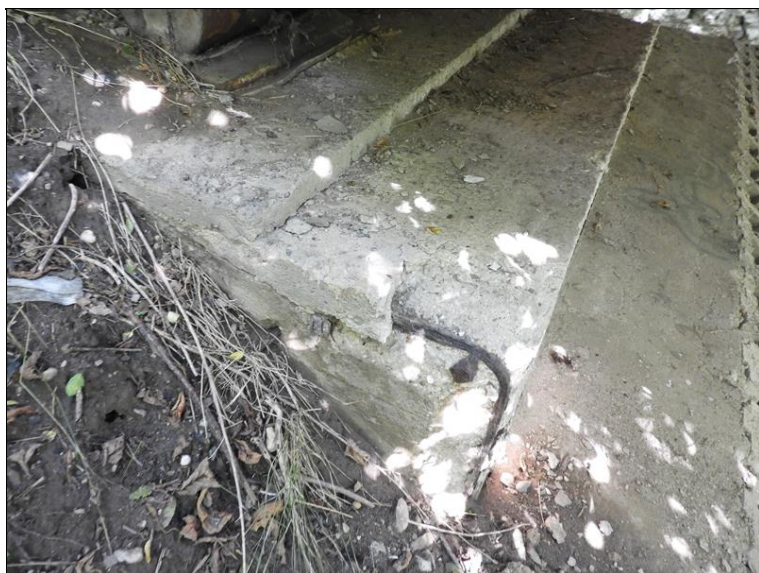
Úložný práh OP11 - rozpad betonu, odhalení a koroze výztuže

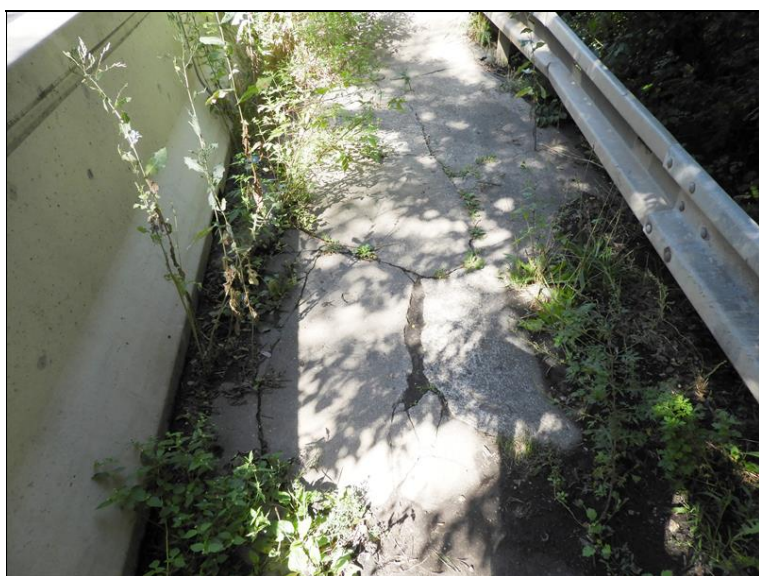
Detail obslužného chodníku zprava - trhliny s uchycenou vegetací

| [3] | 3.2 | Chodníky / Pravý chodník | Odstranit nánosy a vegetaci z chodníků, zatěsnit spáry a trhliny. |

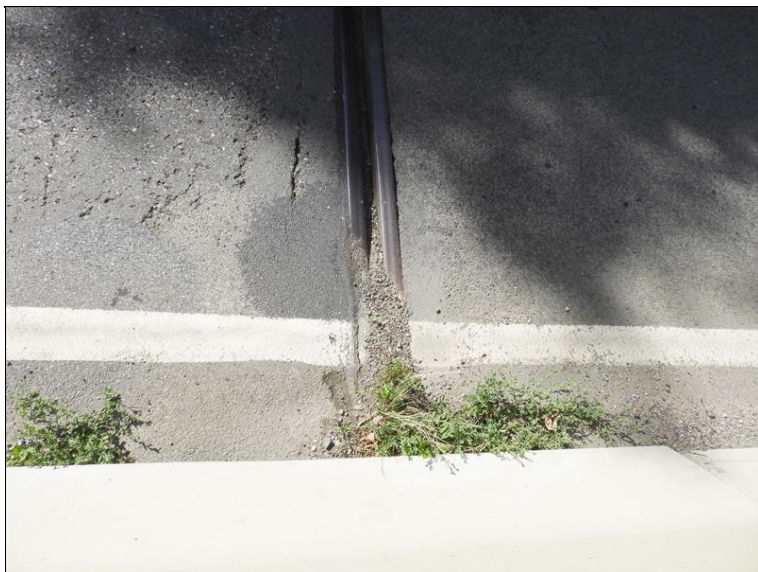
- [2.3] 2.3 Mostní závěry
- Mostní závěry jsou netěsné a nefunkční.

Detail mostního závěru - trhliny podél lamel
MZ, těsnící profil zanesený
nečistotami, prorůstající vegetace

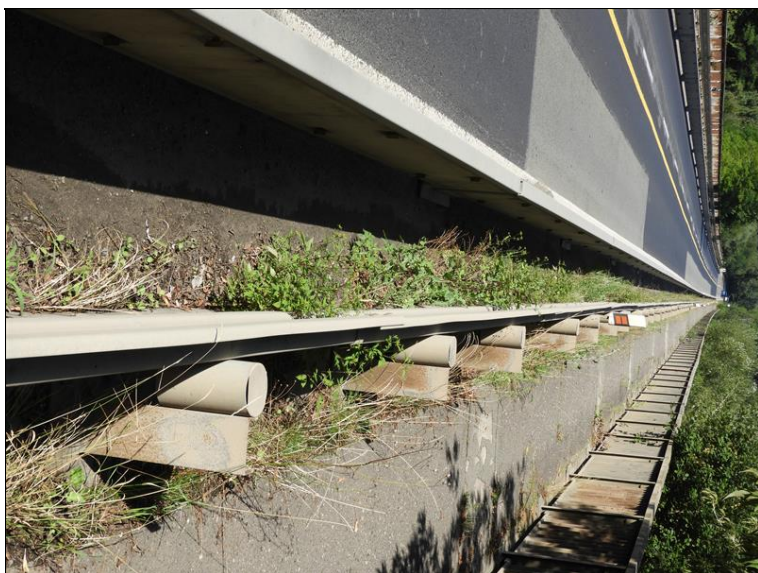
Pohled na krajnici zprava - prorůstající vegetace
a nánosy podél krajnice

| [2] | 3.1 | Vozovka | Odstranit nánosy a vegetaci na krajnicích. |

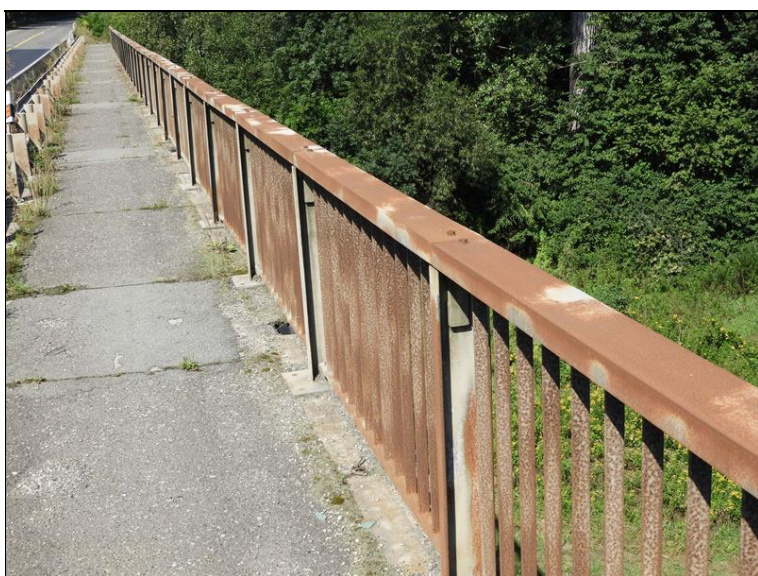
Jsou pouze osazeny do polymerní malty.
Zábradlí koroduje.

Pohled na zábradlí vpravo - degradace nátěru
a koroze
