## Zhodnocení a návrh sanace střešních pláštů

SOŠ a SOU Neratovice  
ul. Spojovací  
277 11 Neratovice

Zpracováno v období:  
Květen 2016

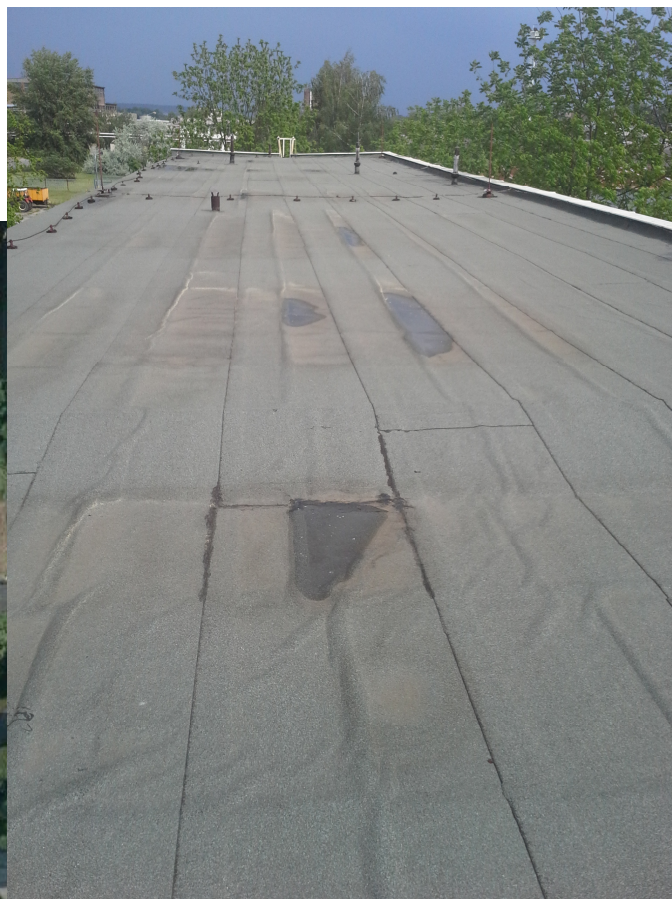
**foto /2/** pohled na jednu z předmětných střech

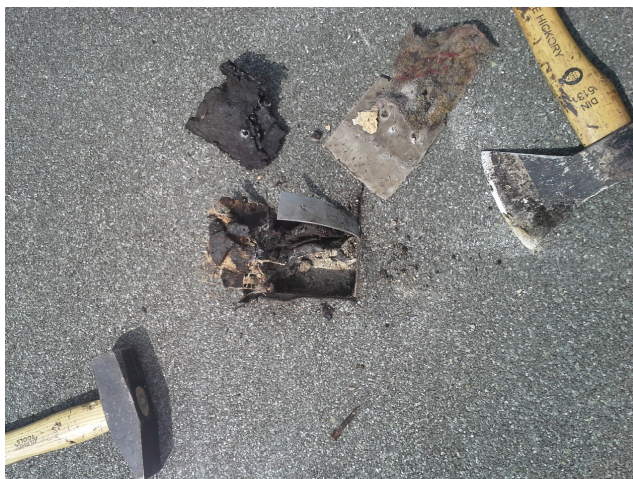
- 1) Delaminace jednotlivých vrstev stávajícího střešního souvrství

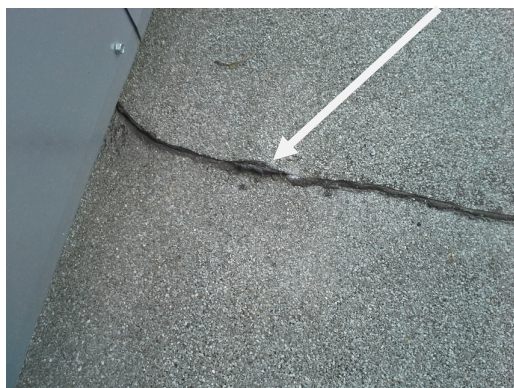
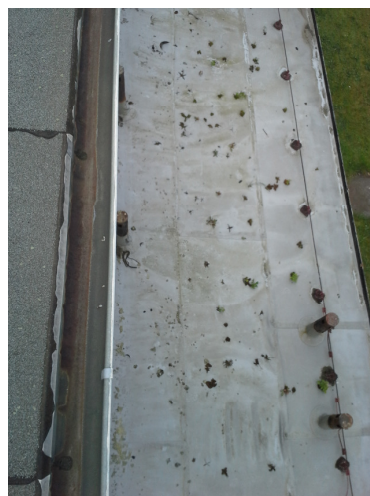
- 2) Netěsné detaily a perforace v ploše

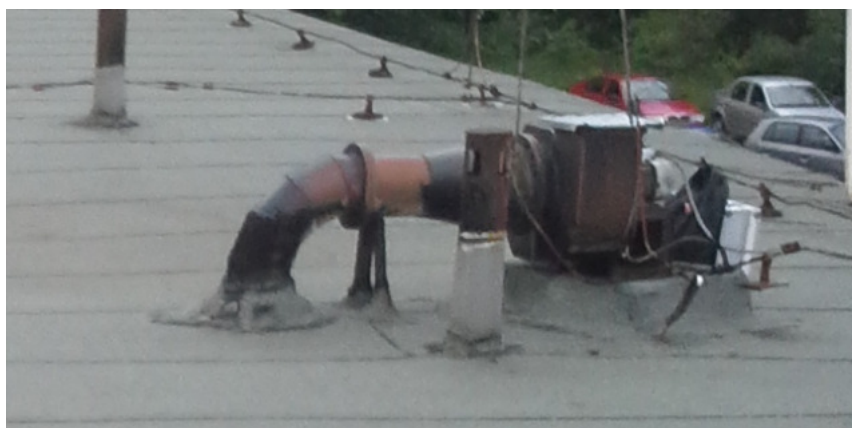
3) Neodborně opracované detaily prostupů a vpustí

**V souvislosti s opravou doporučujeme odstranit veškeré prostupující prvky, které v současné době již neplní svůj účel a jsou tedy pouze případným zdrojem netěsností.**

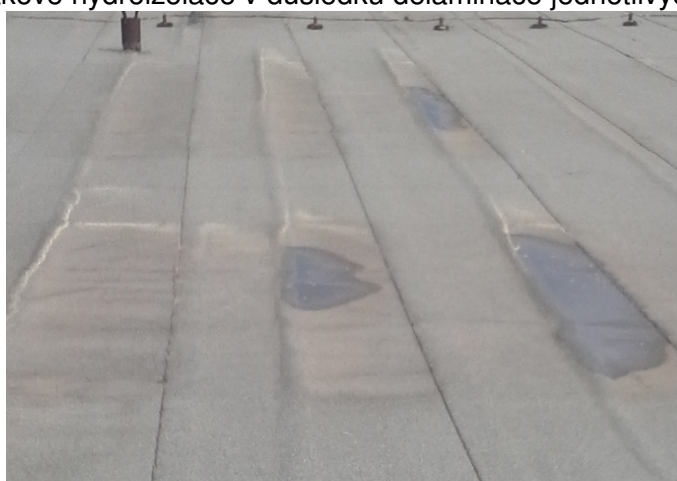
4) Degradace povlakové hydroizolace v důsledku delaminace jednotlivých vrstev

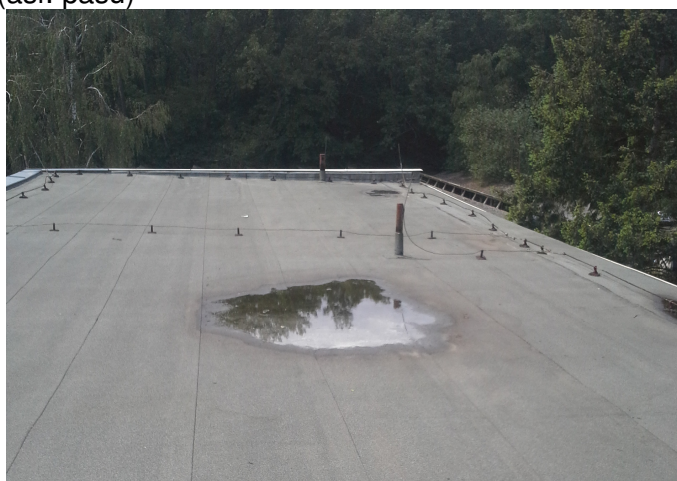
5) Nedostatečné vypsádování střešního pláště což má za důsledek tvorbu kaluží na povrchu povlakové izolace (asf. pásů)

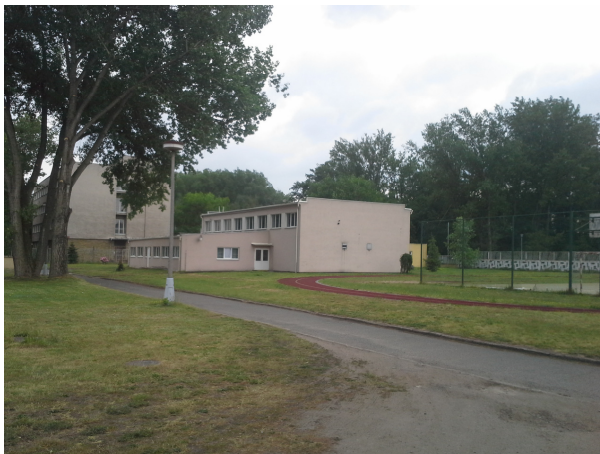
### Tělocvična

Vrstva (od exteriéru)	Tloušťka [mm]
Vrchní SBS mod. asf. pás	cca 4
mPVC fólie	cca 1,5
geotextílie	-
Žebírkový panel ve spádu	min. 150

Vrstva (od exteriéru)	Tloušťka [mm]
Vrchní SBS mod. asf. pás	cca 4
mPVC fólie	cca 1,5
geotextílie	-
Souvrství asf. pásů	cca 30
Plynosilikát ve spádu	cca v místě sondy 150
Nosná stropní kce	-

Návrh sanace počítající s odstraněním stávajícího souvrství střešního pláště a s vyhotovením nové (hydroizolačně těsné) povlakové krytiny

Vrstva (od exteriéru)	Tloušťka [mm]
Nové vrstvy	Vrchní SBS modifikovaný asfaltový pás s ochranným břidličným posypem ( <b>Euroflex</b> ), pás plnoplošně nataven k podkladu	5,2
	Podkladní SBS modifikovaný asfaltový pás ( <b>Vedatect PYE G 200 S4 mineral</b> ), pás plnoplošně nataven k podkladu	4,0
	Asfaltový penetrační nátěr	-
Původní vrstvy	Stávající stropní konstrukce, stávající souvrství střešního pláště bude až na nosnou konstrukci odstraněno, toto opatření je prováděno z důvodu typu podkladu (žebírkový panel)	-

Návrh sanace počítající s ponecháním stávajícího souvrství střešního pláště, jeho vyspravením a s vyhotovením nové (hydroizolačně těsné) povlakové krytiny

Vrstva (od exteriéru)	Tloušťka [mm]
Nové vrstvy	mPVC fólie ( <b>Monarplan FM</b> ), fólie kotvená k podkladu pomocí systémových kotevních prvků a svařená ve spojích, rozmístění kotev bude provedeno dle statického návrhu kotvení, který zpracuje dodavatel fólie	1,5
	Separáční a ochranná geotextílie, min. 300 g/m <sup>2</sup>	-
Původní vrstvy	Stávající střešní souvrství – opravené, vyspravené	-

**Upozorňujeme, že v souvislosti s opravou bude nutné provedení nového plechování atik a koordinace s dalšími limitujícími faktory (prostupy, fasáda, apod.).**

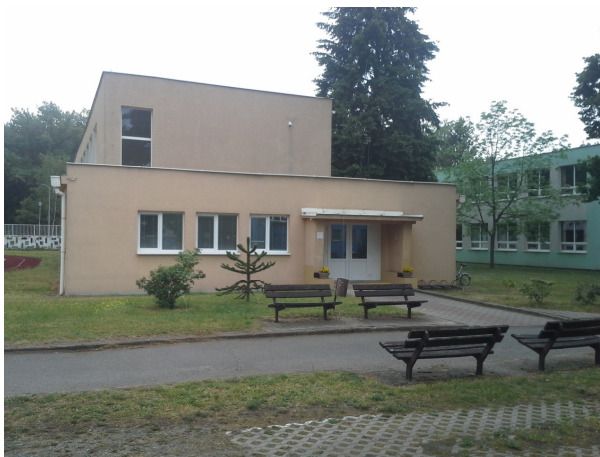
### Oranžový pavilón

Vrstva (od exteriéru)	Tloušťka [mm]
Vrchní SBS mod. asf. pás	cca 4
mPVC fólie	cca 1,5
geotextílie	-
Souvrství asf. pásů	cca 30
ŽB stropní konstrukce + spádový beton	-

Vrstva (od exteriéru)	Tloušťka [mm]
Vrchní SBS mod. asf. pás	cca 4
mPVC fólie	cca 1,5
geotextílie	-
Tepelná izolace EPS	cca 150mm
Souvrství asf. pásů	cca 30
ŽB stropní konstrukce + spádový beton	-

Návrh sanace počítající s ponecháním stávajícího souvrství střešního pláště, jeho vyspravením a s vyhotovením nové (hydroizolačně těsné) povlakové krytiny

Vrstva (od exteriéru)	Tloušťka [mm]
<b>Nové vrstvy</b>	mPVC fólie ( <b>Monarplan FM</b> ), fólie kotvená k podkladu pomocí systémových kotevních prvků a svařená ve spojích, rozmístění kotev bude provedeno dle statického návrhu kotvení, který zpracuje dodavatel fólie	1,5
	Separáční a ochranná geotextílie, min. 300 g/m <sup>2</sup>	-
<b>Původní vrstvy</b>	Stávající střešní souvrství – opravené, vyspravené	-

**Upozorňujeme, že v souvislosti s opravou bude nutné provedení nového plechování atik a koordinace s dalšími limitujícími faktory (prostupy, fasáda, apod.).**

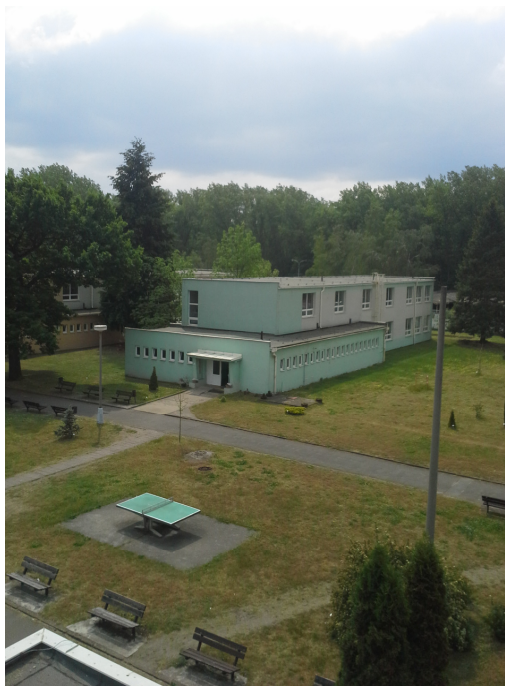
**Zelený pavilón**

Vrstva (od exteriéru)	Tloušťka [mm]
Vrchní SBS mod. asf. pás	cca 4
mPVC fólie	cca 1,5
geotextílie	-
Souvrství asf. pásů	cca 30
ŽB stropní kce + spádový beton, na části plynosilikát	-

Vrstva (od exteriéru)	Tloušťka [mm]
Vrchní SBS mod. asf. pás	cca 4
mPVC fólie	cca 1,5
geotextílie	-
Souvrství asf. pásů	cca 30
Plynosilikát ve spádu	cca v místě sondy 150
Nosná stropní kce	-

Návrh sanace počítající s ponecháním stávajícího souvrství střešního pláště, jeho vyspravením a s vyhotovením nové (hydroizolačně těsné) povlakové krytiny

Vrstva (od exteriéru)	Tloušťka [mm]
<b>Nové vrstvy</b>	mPVC fólie ( <b>Monarplan FM</b> ), fólie kotvená k podkladu pomocí systémových kotevních prvků a svařená ve spojích, rozmístění kotev bude provedeno dle statického návrhu kotvení, který zpracuje dodavatel fólie	1,5
	Separáční a ochranná geotextílie, min. 300 g/m <sup>2</sup>	-
<b>Původní vrstvy</b>	Stávající střešní souvrství – opravené, vyspravené	-

**Upozorňujeme, že v souvislosti s opravou bude nutné provedení nového plechování atik a koordinace s dalšími limitujícími faktory (prostupy, fasáda, apod.).**

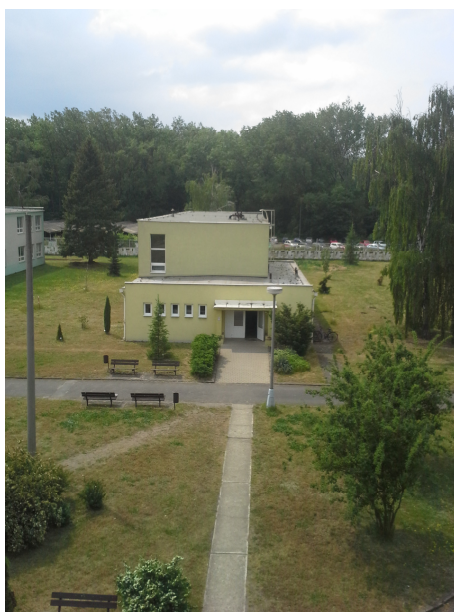
**Žlutý pavilón**

<b>Vrstva (od exteriéru)</b>	<b>Tloušťka [mm]</b>
mPVC fólie	cca 1,5
geotextílie	-
Souvrství asf. pásů	cca 30
ŽB stropní kce + spádový beton, na části plynosilikát	-

<b>Vrstva (od exteriéru)</b>	<b>Tloušťka [mm]</b>
Vrchní SBS mod. asf. pás	cca 4
mPVC fólie	cca 1,5
geotextílie	-
Souvrství asf. pásů	cca 30
Plynosilikát ve spádu	cca v místě sondy 150
Nosná stropní kce	-

Návrh sanace počítající s ponecháním stávajícího souvrství střešního pláště, jeho vyspravením a s vyhotovením nové (hydroizolačně těsné) povlakové krytiny

Vrstva (od exteriéru)	Tloušťka [mm]
<b>Nové vrstvy</b>	mPVC fólie ( <b>Monarplan FM</b> ), fólie kotvená k podkladu pomocí systémových kotevních prvků a svařená ve spojích, rozmístění kotev bude provedeno dle statického návrhu kotvení, který zpracuje dodavatel fólie	1,5
	Separáční a ochranná geotextílie, min. 300 g/m <sup>2</sup>	-
<b>Původní vrstvy</b>	Stávající střešní souvrství – opravené, vyspravené, odstraněná náletová zeleň a odřezaná „vyšponovaná“ fólie	-

Vrstva (od exteriéru)	Tloušťka [mm]
<b>Nové vrstvy</b>	mPVC fólie ( <b>Monarplan FM</b> ), fólie kotvená k podkladu pomocí systémových kotevních prvků a svařená ve spojích, rozmístění kotev bude provedeno dle statického návrhu kotvení, který zpracuje dodavatel fólie	1,5
	Separáční a ochranná geotextílie, min. 300 g/m <sup>2</sup>	-
<b>Původní vrstvy</b>	Stávající střešní souvrství – opravené, vyspravené, odřezání „vyšponování“ u atik	-

**Upozorňujeme, že v souvislosti s opravou bude nutné provedení nového plechování atik a koordinace s dalšími limitujícími faktory (prostupy, fasáda, apod.).**

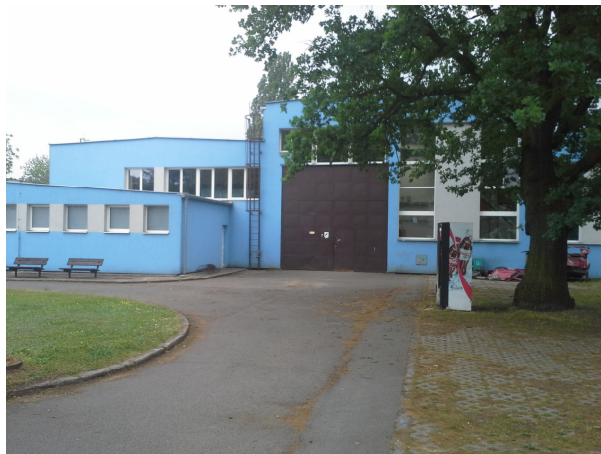
**Dílňy**

Vrstva (od exteriéru)	Tloušťka [mm]
Vrchní SBS mod. asf. pás	cca 4
mPVC fólie	cca 1,5
geotextílie	-
Souvrství asf. pásů	cca 30

Vrstva (od exteriéru)	Tloušťka [mm]
mPVC fólie	cca 1,5
geotextílie	-
Souvrství asf. pásů	cca 30
Dřevěný záklop	cca 20
Vzduchová dutina	-
Souvrství spodní části střešního pláště	-

Vrstva (od exteriéru)	Tloušťka [mm]
Vrchní SBS mod. asf. pás	cca 4
mPVC fólie	cca 1,5
geotextílie	-
Souvrství asf. pásů	cca 30
Plynosilikát ve spádu	cca v místě sondy 150
Nosná stropní kce	-

Návrh sanace počítající s ponecháním stávajícího souvrství střešního pláště, jeho vyspravením a s vyhotovením nové (hydroizolačně těsné) povlakové krytiny

Vrstva (od exteriéru)	Tloušťka [mm]
<b>Nové vrstvy</b>	mPVC fólie ( <b>Monarplan FM</b> ), fólie kotvená k podkladu pomocí systémových kotevních prvků a svařená ve spojích, rozmístění kotev bude provedeno dle statického návrhu kotvení, který zpracuje dodavatel fólie	1,5
	Separáční a ochranná geotextílie, min. 300 g/m <sup>2</sup>	-
<b>Původní vrstvy</b>	Stávající střešní souvrství – opravené, vyspravené	-

Vrstva (od exteriéru)	Tloušťka [mm]
<b>Nové vrstvy</b>	mPVC fólie ( <b>Monarplan FM</b> ), fólie kotvená k podkladu pomocí systémových kotevních prvků a svařená ve spojích, rozmístění kotev bude provedeno dle statického návrhu kotvení, který zpracuje dodavatel fólie	1,5
	Separáčnická a ochranná geotextilie, min. 300 g/m <sup>2</sup>	-
<b>Původní vrstvy</b>	Stávající střešní souvrství – opravené, vyspravené	-

**Upozorňujeme, že v souvislosti s opravou bude nutné provedení nového plechování atik a koordinace s dalšími limitujícími faktory (prostupy, fasáda, apod.).**
