# **Most 101-064**

Most přes potok za obcí Chlumín

## **HLAVNÍ PROHLÍDKA**

Datum provedení prohlídky: 13.12.2018

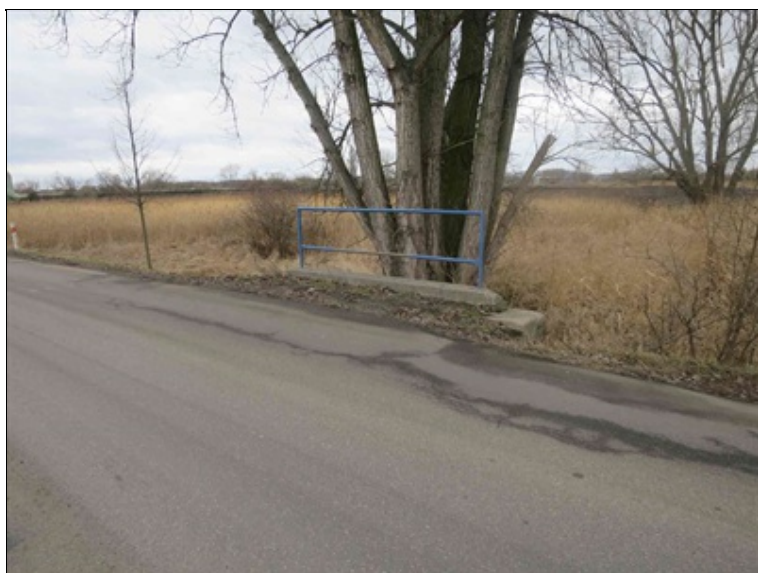
[4.1]	4.2	Zábradlí	Zábradlí je zcela nefunkční a nemůže plnit funkci záchytného systému.
[4.2]	4.7	Cizí zařízení na mostě	Chránička omezuje kapacitu mostního otvoru.

levé zábradlí

- [2] 1.2 Mostní podpěry a křídla Omezit zatížitelnost na mostě ve smyslu této HPM.  
Pro omezení dynamických účinků je nezbytné omezit rychlost jízdy na mostě na 30 km/h.
- [3] 4.2 Zábradlí Bezodkladně nahradit stávající zábradlí funkčním záchytným systémem.

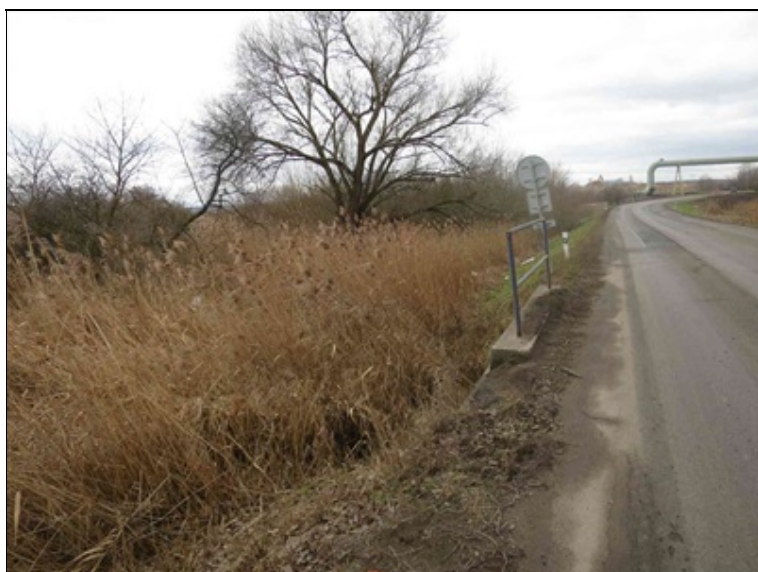
pravé zábradlí

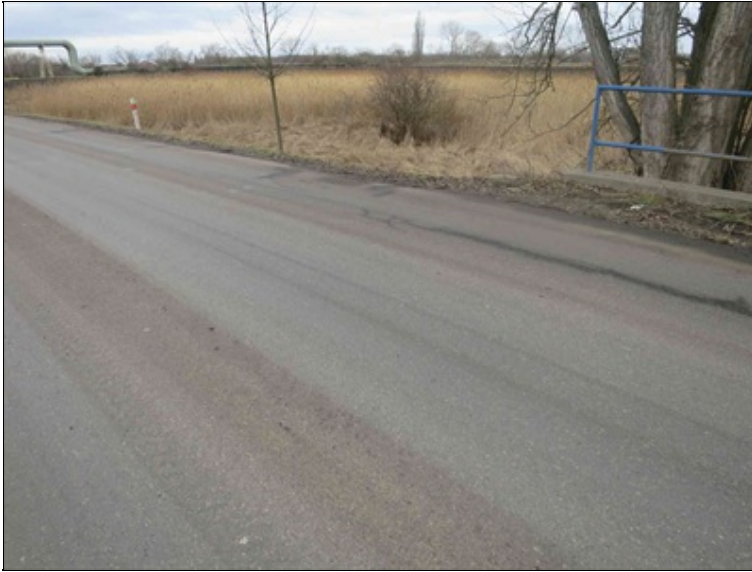
[3.1]	3.1	Vozovka	Kryt vozovky je deformovaný.
[3.2]	3.3.1	Římsa	Beton říms je hloubkově degradován.

deformace krytu vozovky

- [1] 3.1 Vozovka Zajistit pravidelnou údržbu krytu vozovky a záchytného systému tak, aby nemohlo dojít k ohrožení bezpečnosti provozu na mostě.

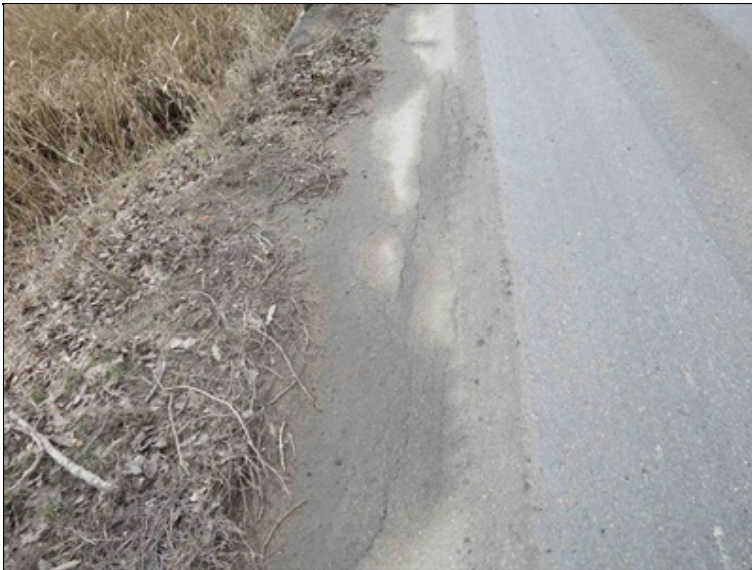
deformace krajnice vozovky

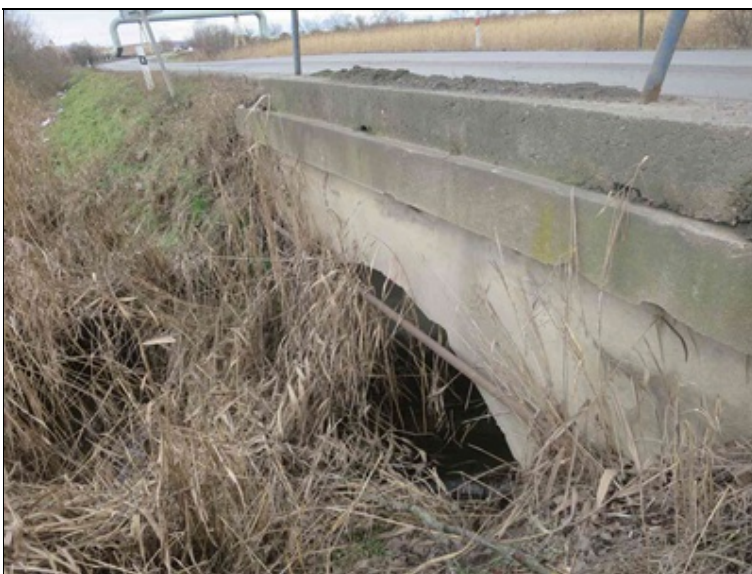
pravý bok mostu je zarostlý vegetací

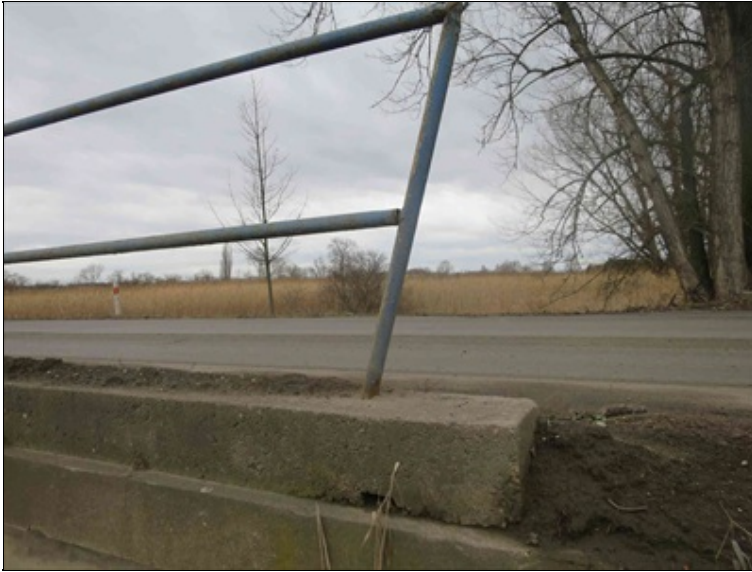
stávající stav pravého zábradlí

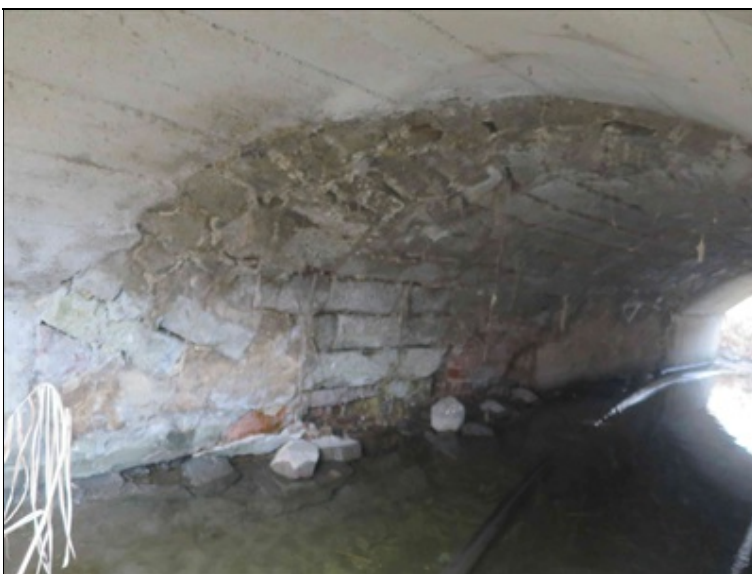
původní část opěry 1

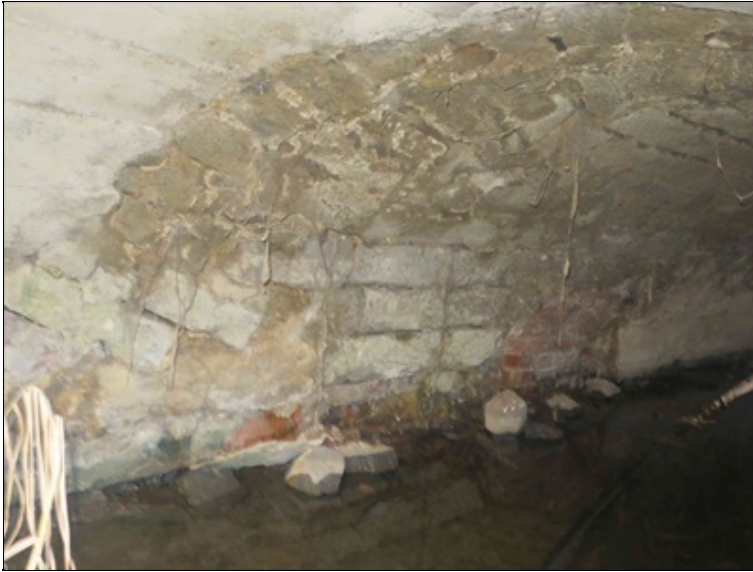
[1.1]	1.2	Mostní podpěry a křídla	Zdivo dřívků původních opěr je hloubkově narušené. Nejvíce v oblasti kolísání hladiny u opěry 2. Celoplošně je z opěr vyplavena spárová malta. Beton rozšířených částí opěr degraduje.
-------	-----	-------------------------	---

rozpad zdiva opěry 1

- [6] 1.2 Mostní podpěry a křídla S ohledem na stav původní části mostu je nezbytné zajistit komplexní rekonstrukci mostu, která bude spojena s jeho výměnou.

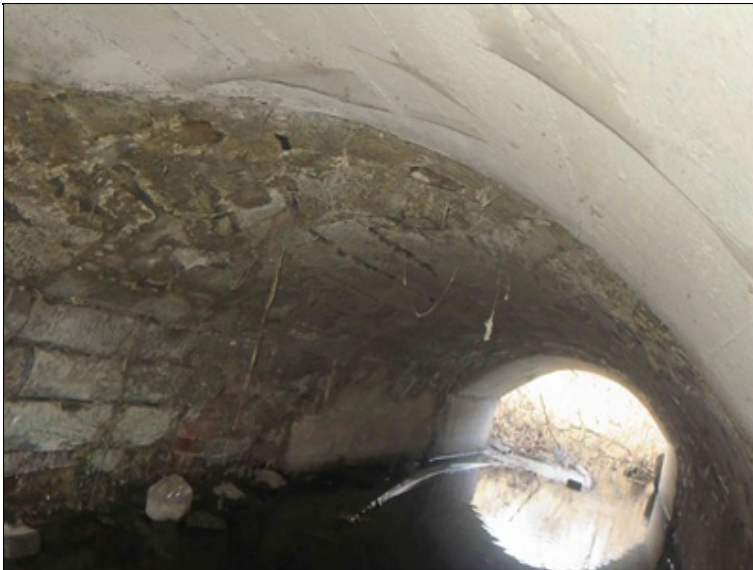
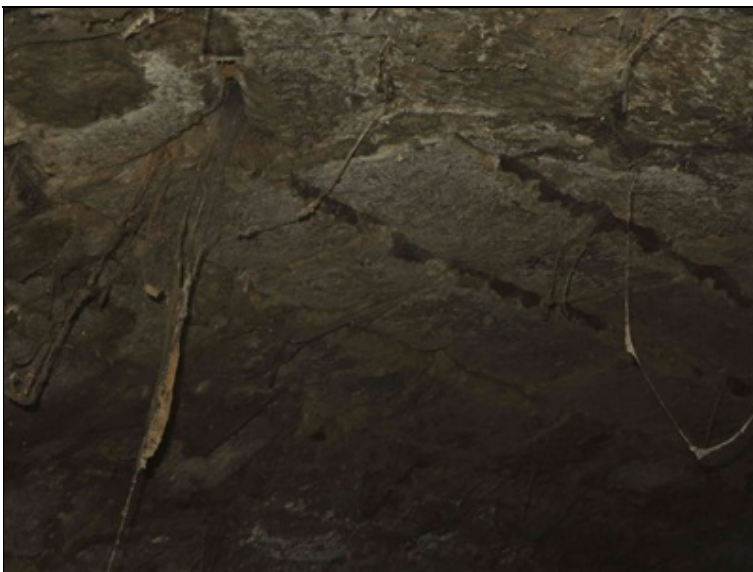
[2.1]	2.1	Nosná konstrukce	Ze zdiva klenového pasu je v rozsáhlé míře vyplavena spárová malta, zejména v pravé části je zdivo klenového pasu ve vrcholu deformované.
-------	-----	------------------	---

otevřené spárování a deformace původní klenby ve vrcholu

DTTO

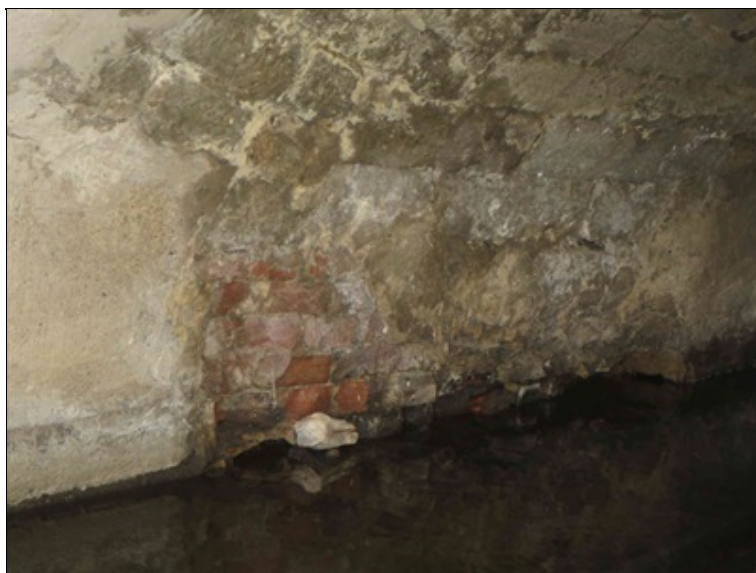
rozpad zdiva původní části opěry 2 v úrovni kolísání hladiny vodoteče

- [4] 1.2 Mostní podpěry a křídla Do doby navržené rekonstrukce podchytit podemleté zdivo O2 co nejdříve po zimním období 2018-2019.
- [5] 4.7 Cizí zařízení na mostě Ověřit správce chráničky podél mostu a následně jej vyzvat k jejímu vymístění.

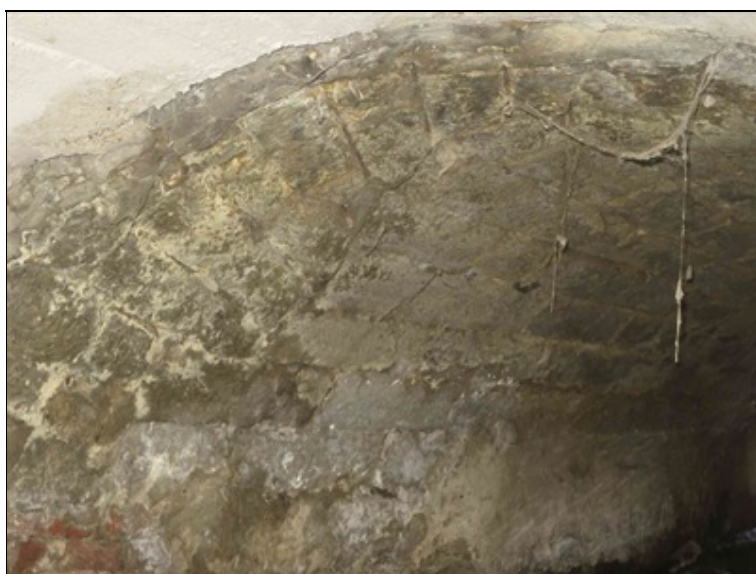
degradace spárování zdiva klenbového pasu

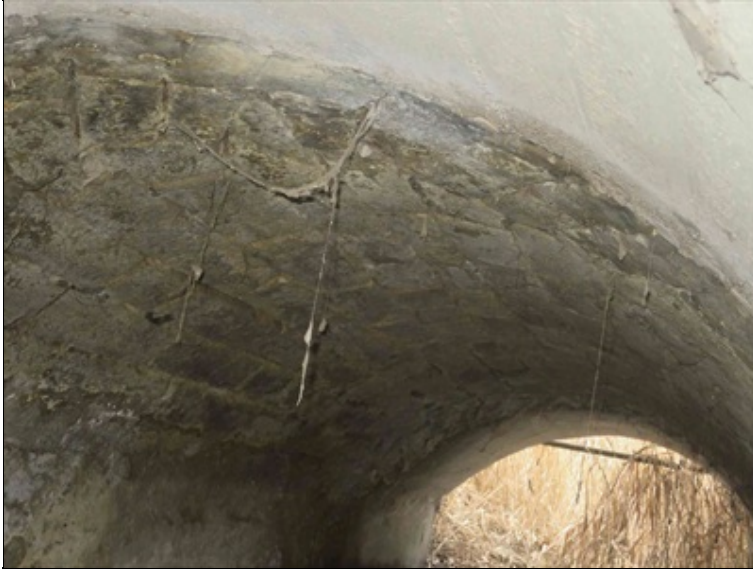
podhled klenbového pasu
