<i>Název posudku:</i>	Statické zhodnocení objektu Ledce č.p. 74, Ledce
<i>Objednatel:</i>	Středočeský kraj Zborovská 11, Praha 5
<i>Stupeň dokumentace:</i>	DPS, Dokumentace pro provedení stavby
<i>Projektant:</i>	statická projektová kancelář Martin Stránský Pernerova 36/2, 186 00 Praha 8 – Karlín kancelar@martinstransky.com, (+420) 776 762 896 www.martinstransky.com
<i>Datum zpracování:</i>	listopad 2019

Předmětem tohoto projektu je statické zhodnocení objektu s případným návrhem zajištění a opatření.

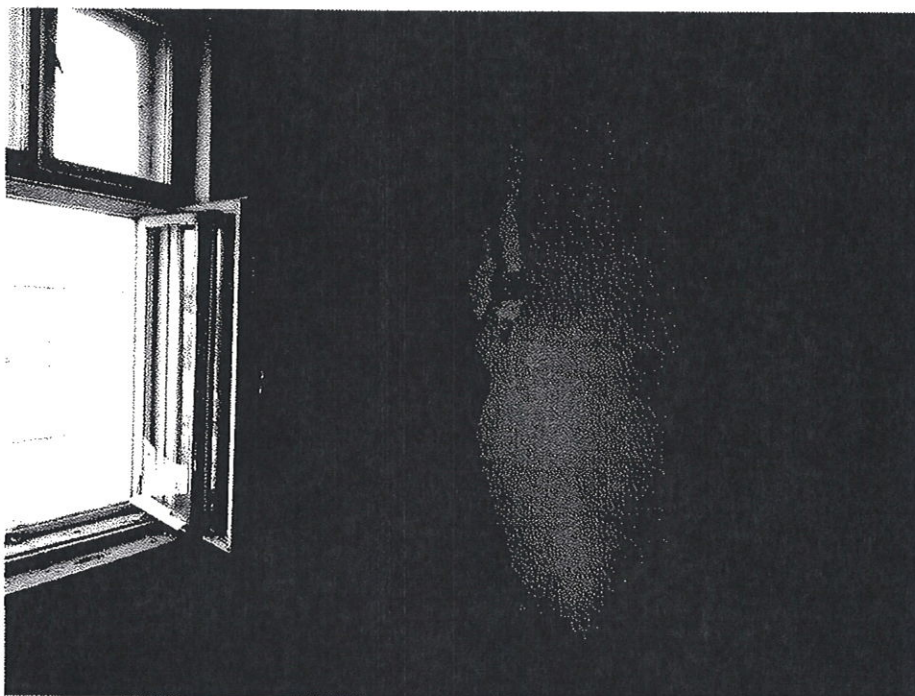
Stěny nevykazují žádné závažné statické poruchy. Pouze podélné vnitřní stěny rizalitu v západním křídle ve třetím nadzemním podlaží mají větší svislé trhliny v místě styku se štítovou stěnou (celkem dvě trhliny).

Charakter svislých trhlín ve třetím nadzemním podlaží je smykový. Trhliny jsou pravděpodobně způsobené spodní dodatečnou přístavbou. Trhliny nejsou závažné a dají se sanovat tzv. spony (pruty zalepené do ložných spár) se zajištěním paty stěny. Podél trhliny v pruhu cca 1,0-1,20m bude odstraněna stávající omítka. K zamezení pohybů na trhlíně se zdivo vyztuží tenkými pruty zalepených do každé třetí ložné spáry zdiva například od dodavatele Helifix. Omítku, kterou bude nutno opět doplnit v těchto pruzích kolem trhlín, doporučujeme vyztužit ocelovým pletivem (Rabic).

obrázek č.6
Svislá trhлина vnitřní podélné stěny rizalitu v západním křídle v 3.NP

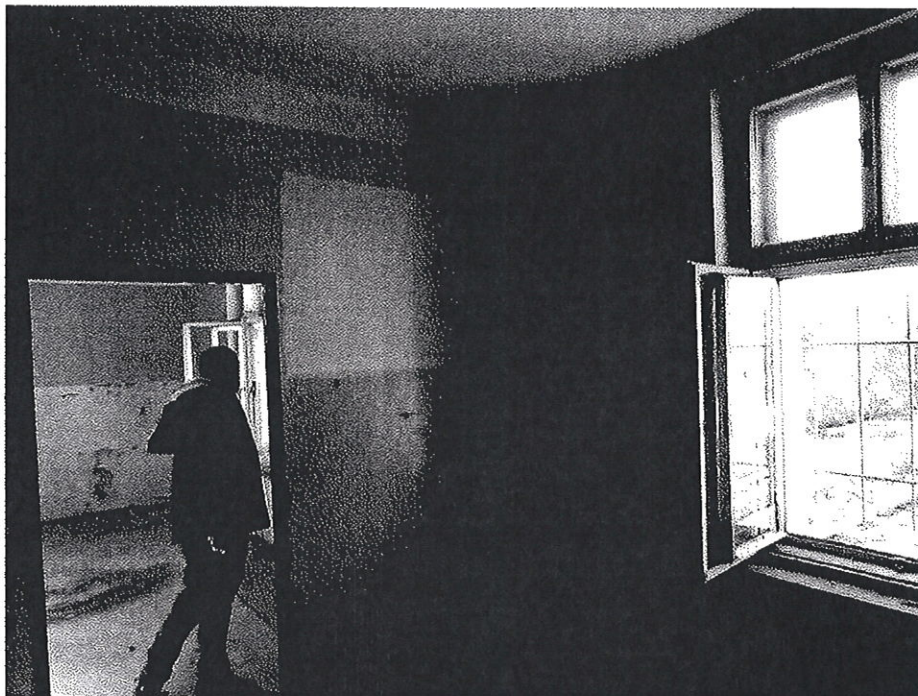
obrázek č.7
Svislá trhлина vnitřní podélné stěny rizalitu v západním křídle v 3.NP

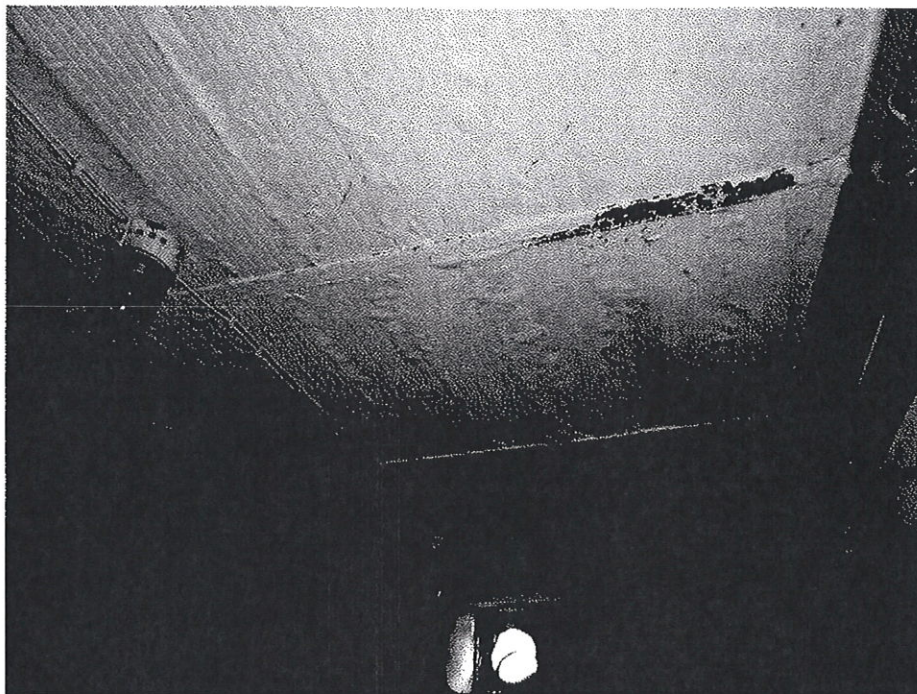
Ocelové nosníky v dodatečně provedených stropích v podzemním podlaží vykazují větší stupeň koroze. Při této korozi se nosníky dají sanovat odstraněním koroze a následně provedením základního nátěru.

obrázek č.9
Dodatečně provedený strop z ocelových nosníků a výplní

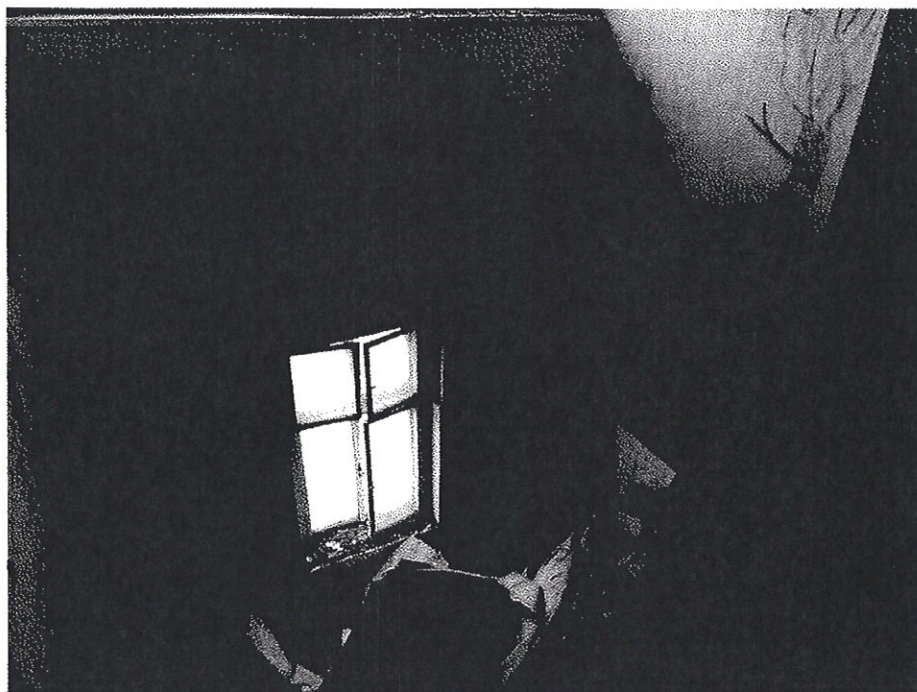
Polospalné stropy z dřevěných stropních trámů v nadzemních podlažích jsou v havarijním stavu. V některých částech došlo ke kompletní havárii nebo dílčí havárii.

Stav polospalných stropů je způsoben biologickou degradací dřevěných trámů. Degradace dřevěných trámů mohla být způsobena zatékáním venkovní vody například z poškozené střešní krytiny nebo vnitřní vody například z havárie vnitřních rozvodů vody nebo topení a nebo biologickým napadením vnesením z venku při výstavbě nebo během času.

obrázek č.10
Havarijní stav dřevěného trámového stropu

Před zajištěním dřevěných trámových stropů je nutné provést mykologický průzkum, kterým se zjistí stav a rozsah poškození a případné podmínky manipulace a likvidace v případě nebezpečného biologického poškození jako například dřevomorka.

Havarijní dřevěné trámové stropy navrhuje postupně odstranit a postupně je nahradit novou stropní konstrukcí, která bude zajišťovat tuhost budovy, respektive stěn. Nové stropy navrhuje provést vzhledem k jejich vestavbě do stávajících stěn z ocelových nosníků IPE, na kterých bude přebetonovaný trapézový plech. S novými stropy se vytáhnou na venkovní líc tzv. kleště pro dodatečné stáhnutí stěn při provádění nové fasády.

Dřevěné trámové stropy se nesmí odstranit jako celek (myšleno kompletní odstranění stropů v patře nebo po výšce budovy) bez případného provizorního zajištění stěn. Odstranění stávajícího stropu a provádění nového stropu doporučujeme provádět po tzv. jednotlivých místnostech (krok za krokem) bez provizorního zajištění.

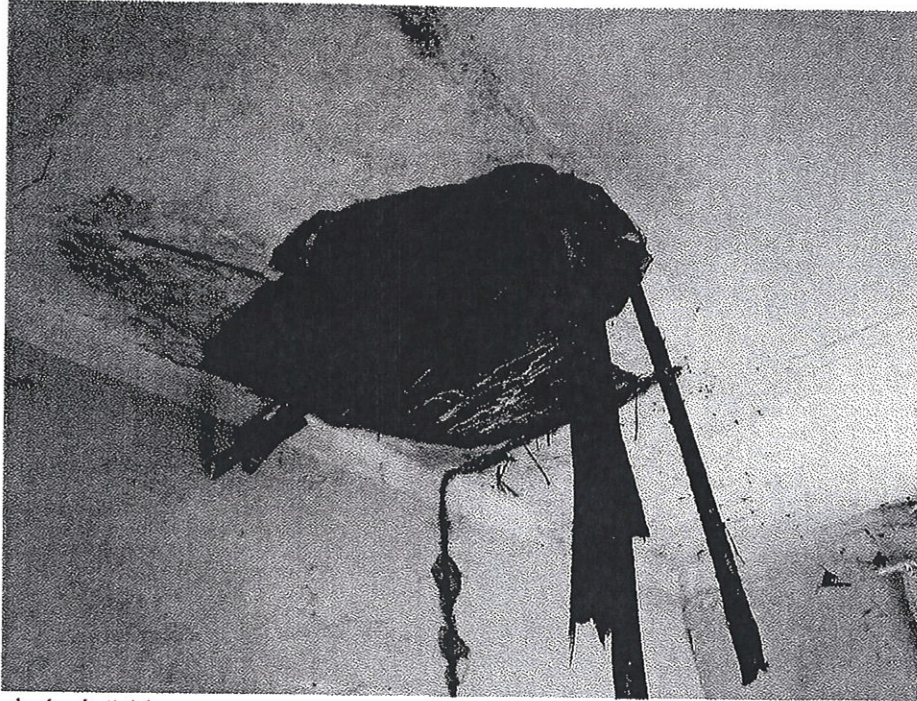
obrázek č.11
Havarijní stav dřevěného trámového stropu

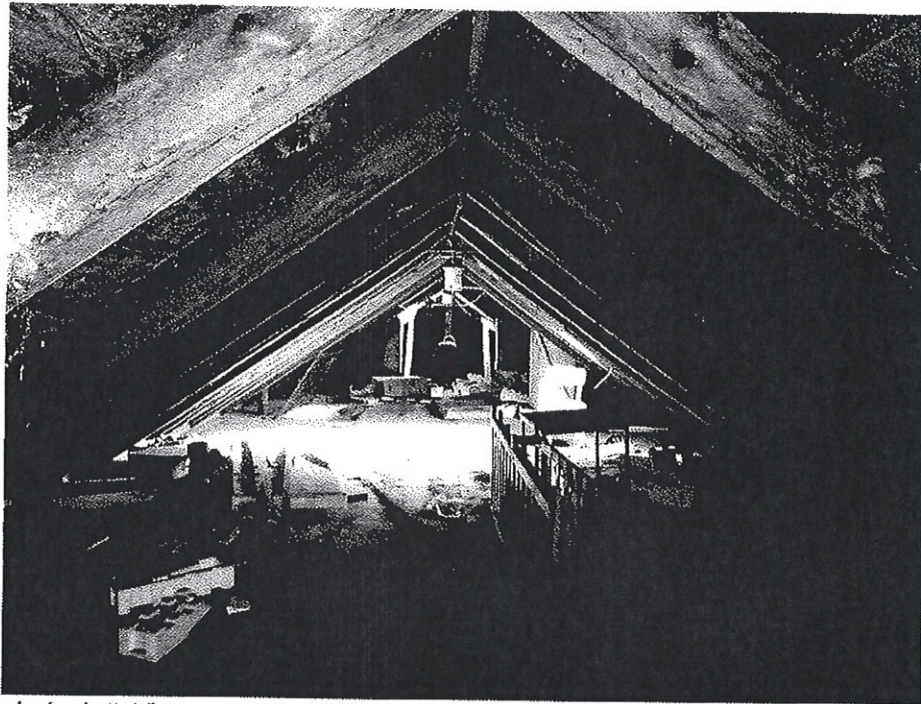
obrázek č.15
Konstrukce střechy střední části budovy

Viditelná konstrukce střechy nevykazuje větší stupeň poškození až na místa u komínů, kde dochází k zatékání vlivem špatně provedeného detailu střešního pláště a u poškozené krytiny.

Pro nerozšiřování stávajících a nových poruch je nutné provést preventivní opatření; lokální opravy krytiny a odvod dešťové vody od základů.
