ZPRÁVA O GEOTECHNICKÉM PRŮZKUMU VOZOVKY

Posouzení stavu komunikace III/3285 Ovčáry - Býchory

Praha, říjen 2018

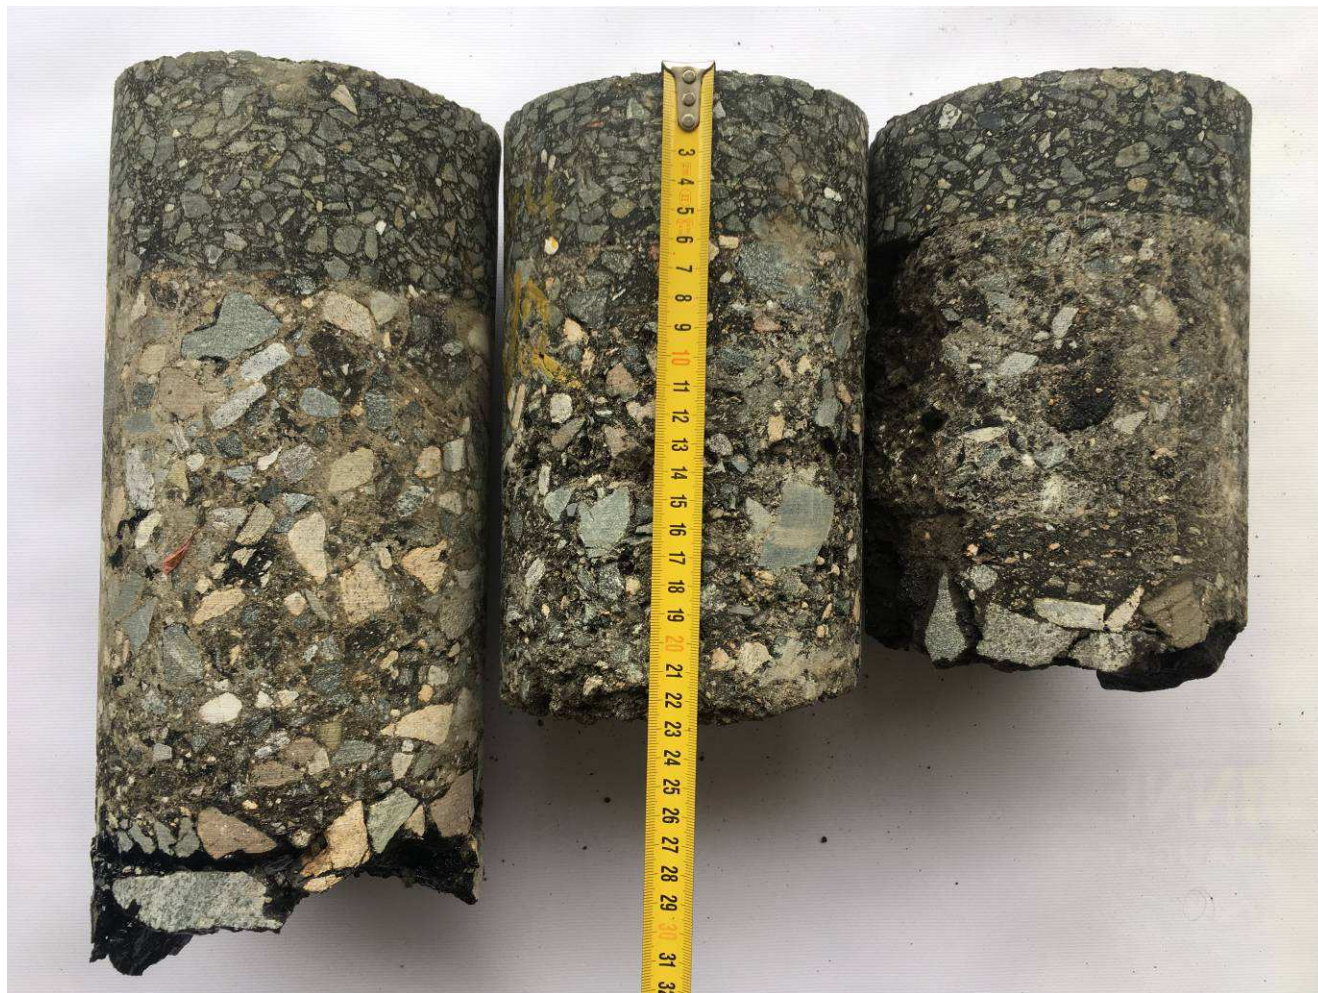
Obr. A.1 Sonda V1, km 1,240 LS;

V2, km 1,240 PS;

V3, km 3,500 LS

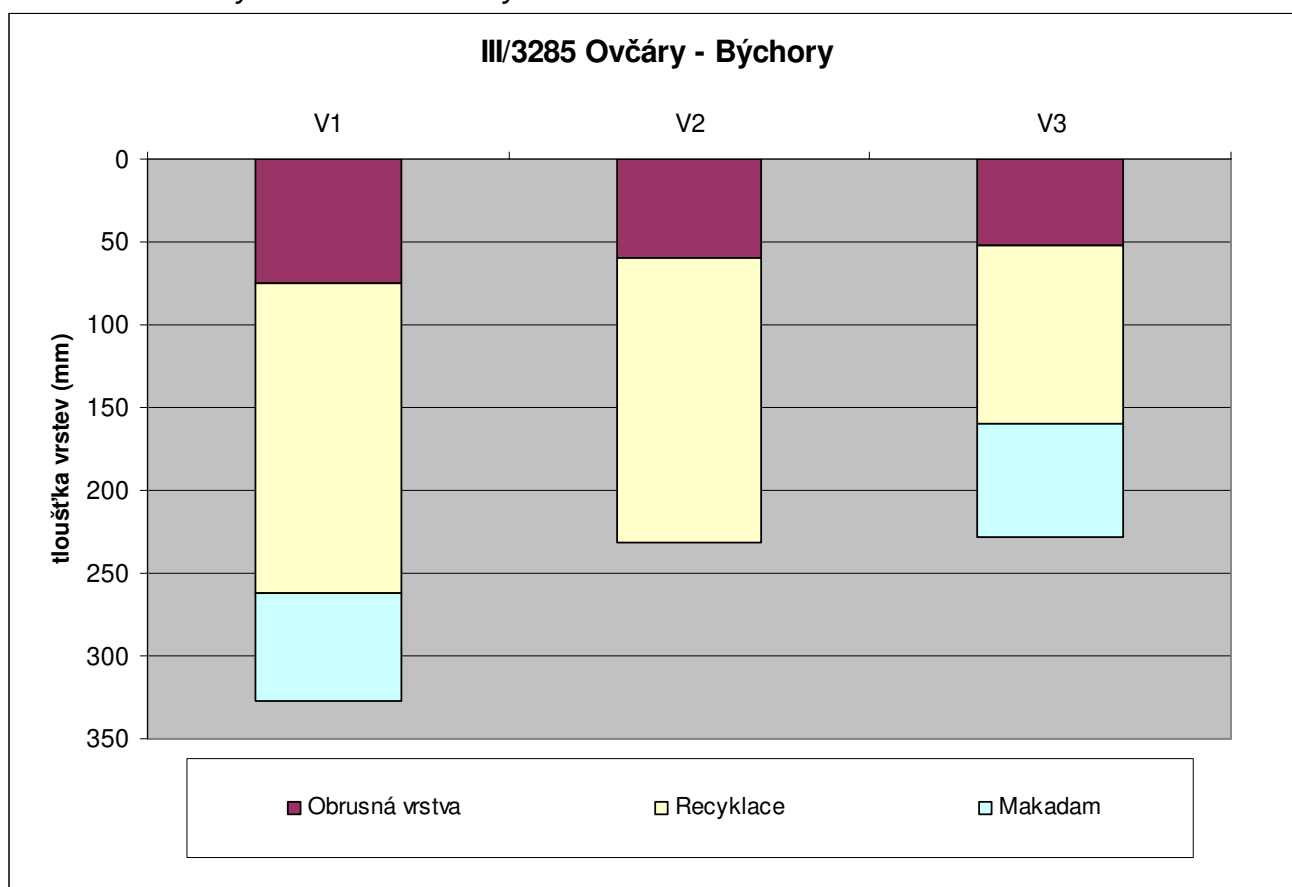
Obr. 1.C Tloušťky asfaltem stmelených konstrukčních vrstev

Celková tloušťka asfaltem stmelených vrstev v kopaných a vrtaných sondách se pohybovala od 232 mm do 327 mm, tloušťka zahrnuje recyklovanou ložní vrstvu a podkladní prolévanou vrstvu z makadamu.

Tloušťka obrusné vrstvy se pohybuje od 52 mm do 75 mm. Spojení mezi obrusnou a recyklovanou vrstvou je dostatečné.

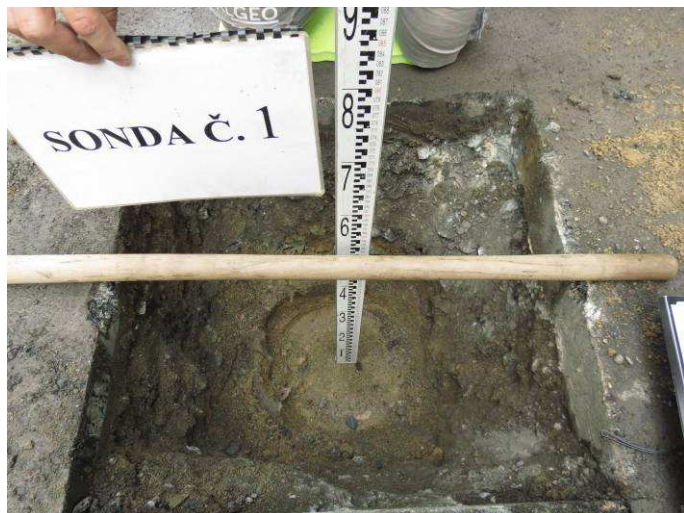
Obr.1.E Sonda č.1 – celková hloubka sondy

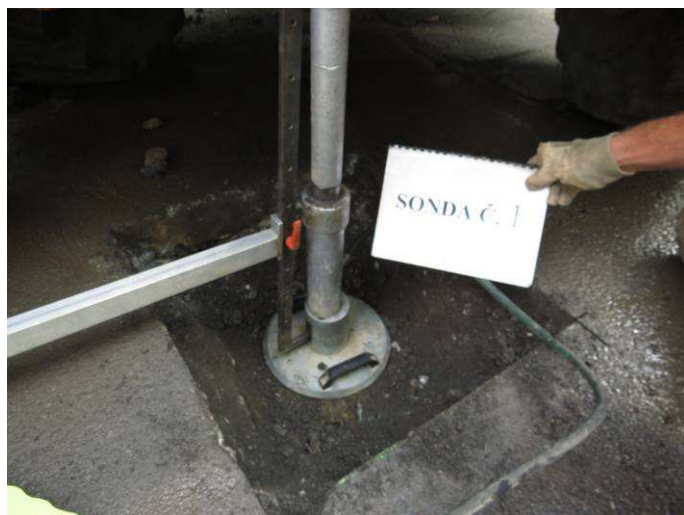
Nestmelené podkladní vrstvy jsou tvořeny štěrkodrtí s proměnlivou maximální velikostí zrna do 90 mm. Tloušťka nestmelených vrstev byla cca 230 mm. Hodnoty modulu přetvárnosti $E_{\text{def},2}$ nestmelené konstrukční vrstvy dosáhly hodnoty 35,2 MPa.

Obr.2.E Sonda č.1 – měření konstrukční vrstvy

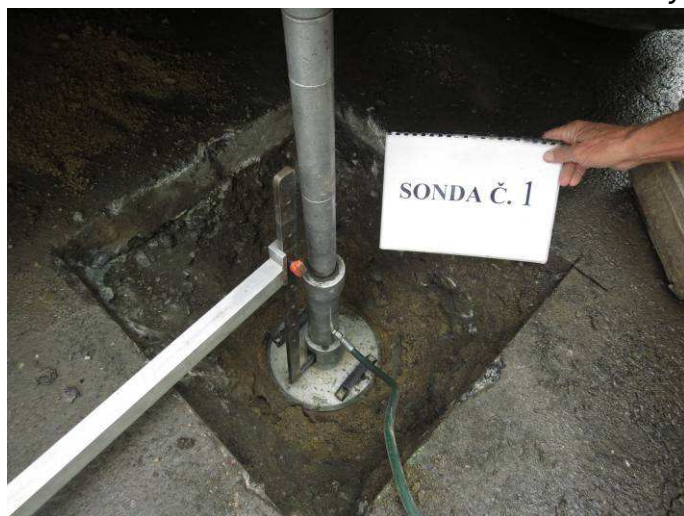
Obr.3.E Sonda č.1 – materiál konstrukční vrstvy

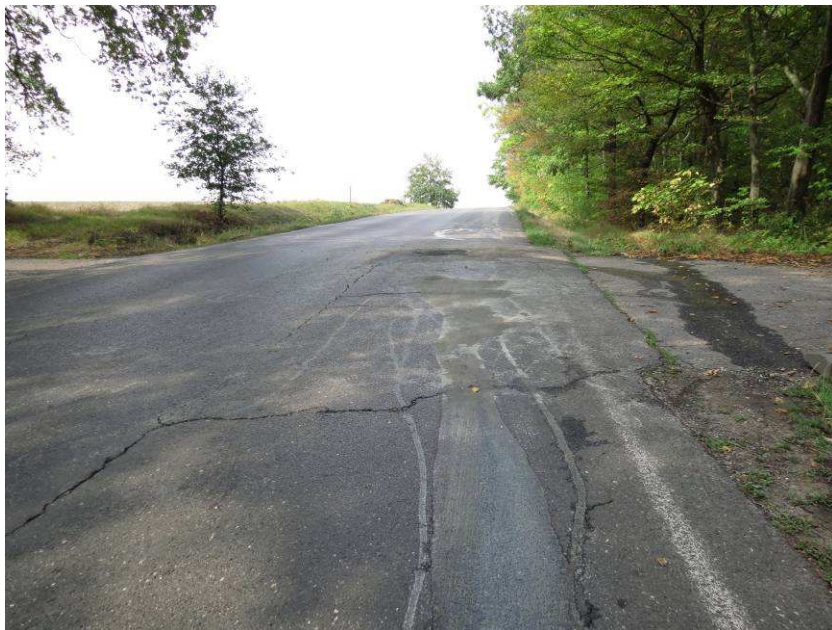
Na posuzované komunikaci se vyskytují výrazné poruchy ve formě širokých podélných a příčných trhlin a celkové plošné deformace vozovky.

Obr.4.E Poruchy vozovky – směr od Býchor

Vzhledem k charakteru a příčině poruchy je nutné provést opravu celé konstrukce vozovky s výměnou nedostatečně únosného materiálu v aktivní zóně. Navržená skladba konstrukce vozovky odpovídá návrhové úrovni porušení D1 a TDZ IV. Požadovaná únosnost zemní plně je definována minimálním modulem přetvárnosti $E_{\text{def},2}$ 45 MPa.

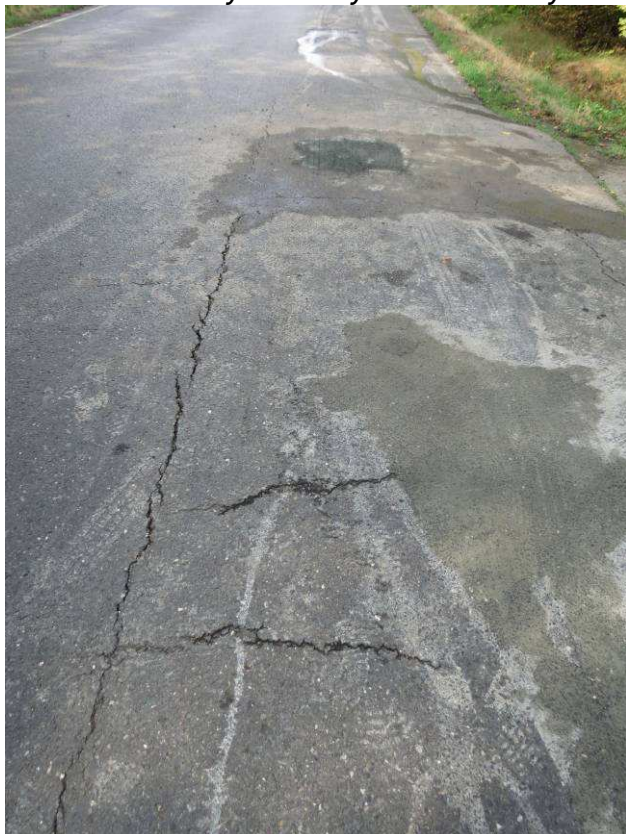
Obr.5.E Poruchy vozovky – směr od Býchor – detail

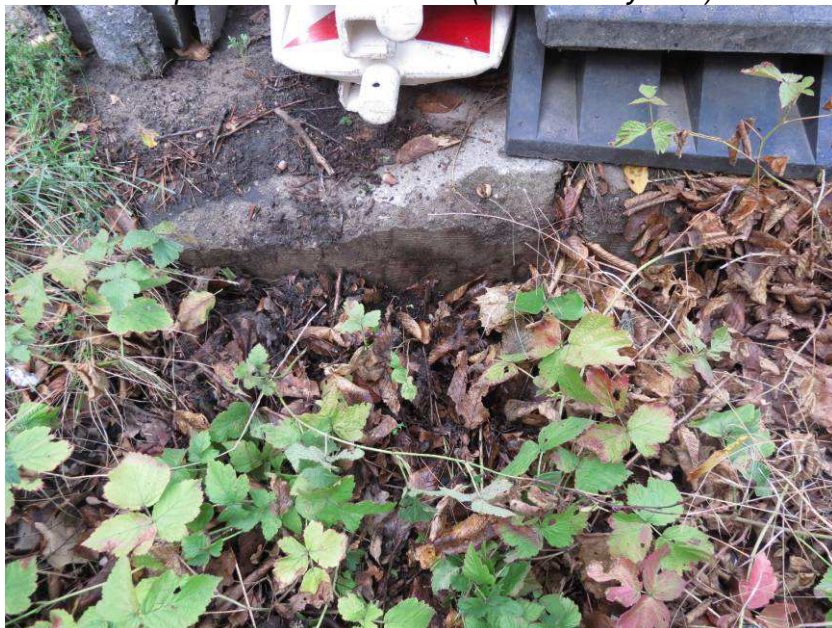
V době provedení terénních prací nebyly oba propustky funkční, byly zaneseny zeminou a organickým materiálem.

1 - nevyhovující stav odvodnění vozovky (nefunkční propustky). Tato skutečnost má za následek dlouhodobé pronikání vody do tělesa komunikace a následné snížení únosnosti nestmelených vrstev komunikace.

Obr.6.E Propustek – levá strana (směr od Býchor)

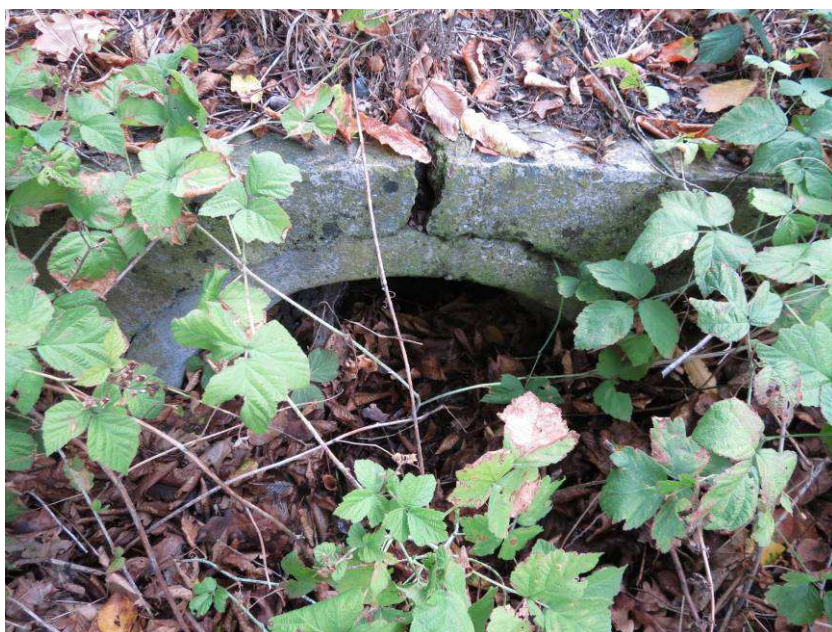
Obr.7.E Propustek – levá strana (směr od Ovčár)

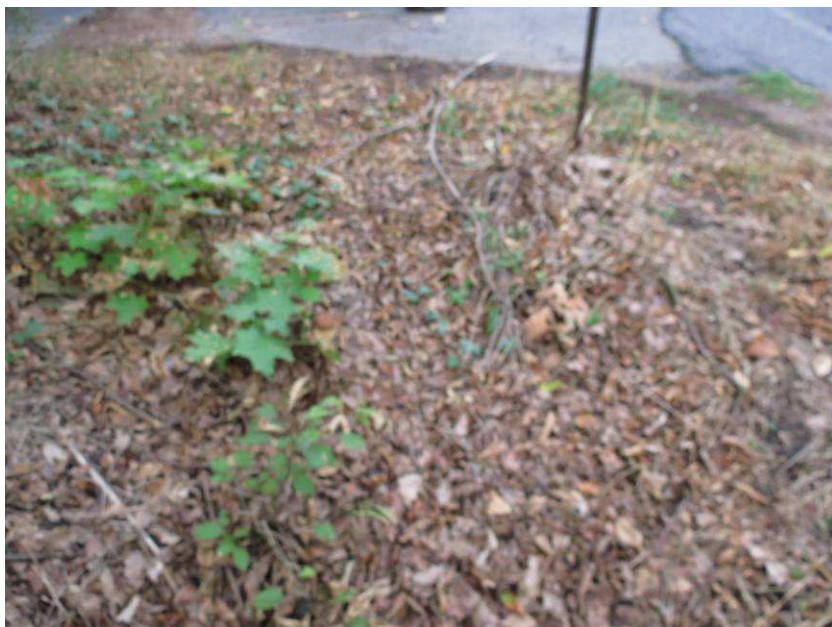
Obr.8.E Propustek – pravá strana (směr od Býchor)

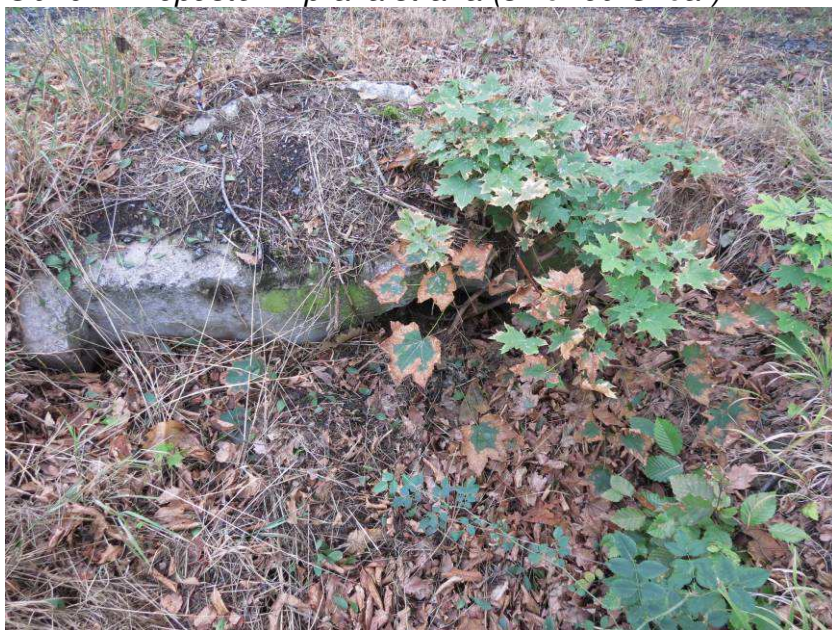
Obr.9.E Propustek – pravá strana (směr od Ovčár)
