ZPRÁVA O GEOTECHNICKÉM PRŮZKUMU VOZOVKY

Posouzení stavu komunikace III/3285 Ovčáry - Býchory

ALGEO TEST s.r.o.
Ústecká 176/61
184 00 Praha 8

Praha, březen 2019

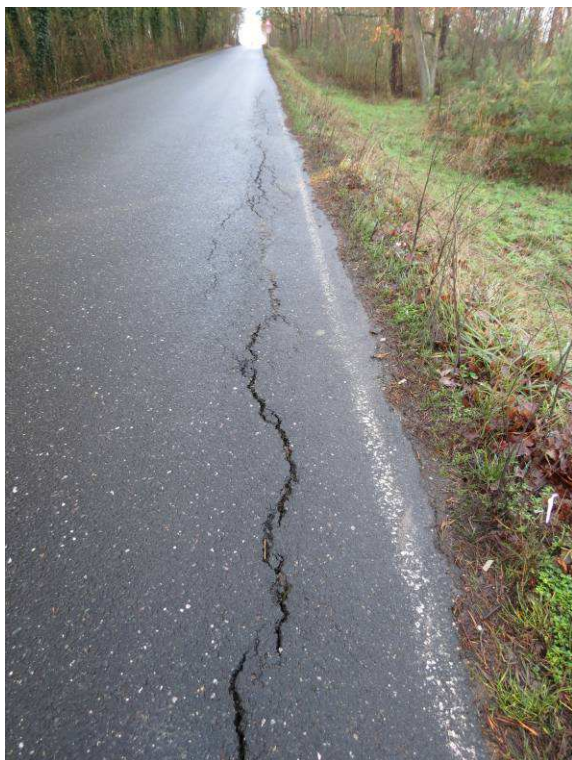
Na posuzované komunikaci se vyskytují výrazné poruchy ve formě širokých podélných trhlin u krajnice a celkové plošné deformace vozovky.

Obr.1.C Poruchy povrchu vozovky v místě sondy č.1

Vzhledem k charakteru a příčině poruchy je nutné provést opravu celé konstrukce vozovky s výměnou nedostatečně únosného materiálu v aktivní zóně v šíři 1,5 m od krajnice. Navržená skladba konstrukce vozovky odpovídá návrhové úrovni porušení D1 a TDZ IV. Požadovaná únosnost zemní pláně je definována minimálním modulem přetvárnosti $E_{def,2}$ 45 MPa. Niveleta povrchu vozovky bude v navrhované šíři navýšena o 50 mm. Toto navýšení odpovídá předpokládané opravě asfaltových vrstev ve zbývajícím šíři komunikace.

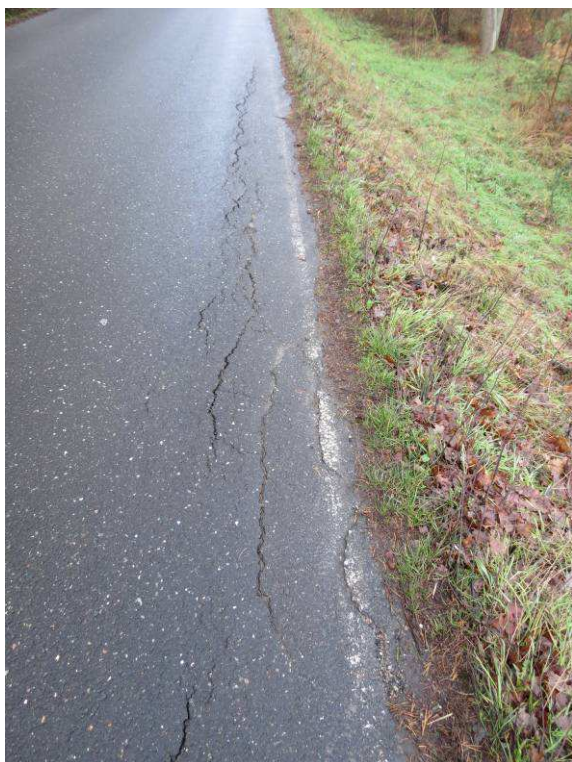
Obr.2.C Poruchy povrchu vozovky

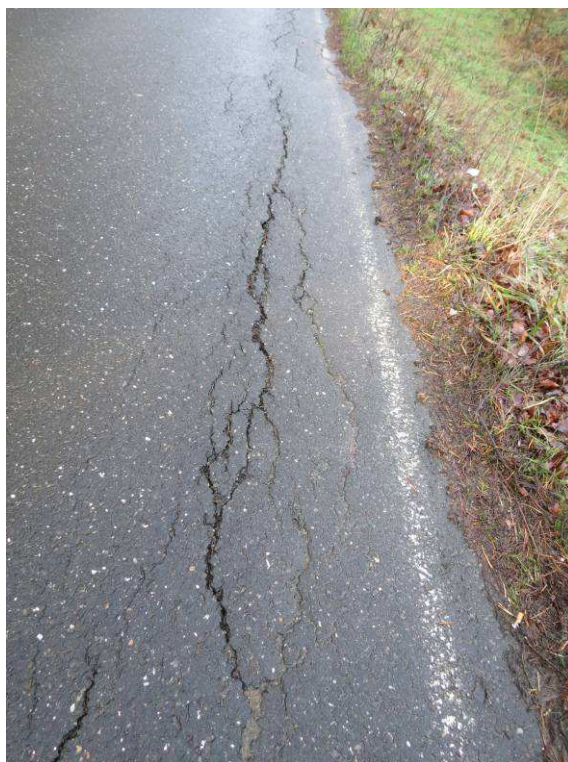
Obr.3.C Poruchy povrchu vozovky

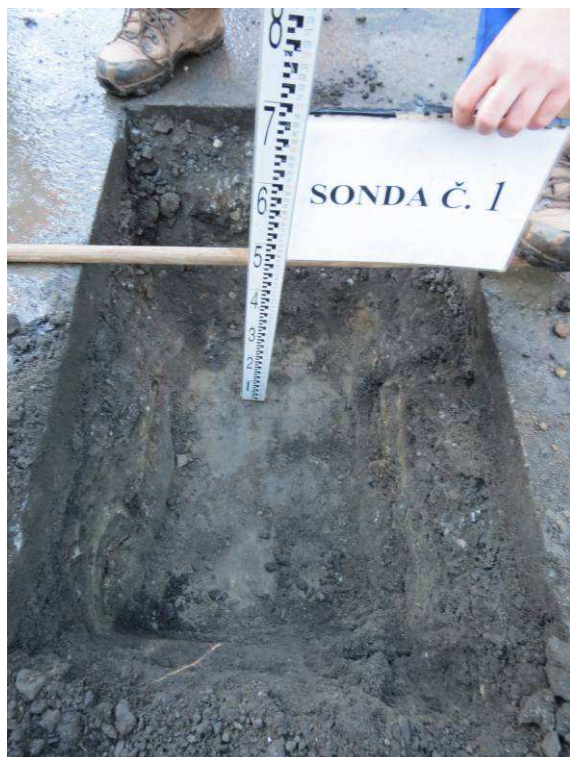
Nestmelené podkladní vrstvy jsou v sondě č.1 v části původní konstrukce vozovky tvořeny špatně zrněnou šterkodrtí s proměnlivou maximální velikostí zrna do 63 mm. Ve vzdálenosti cca 30cm od krajnice se nachází rozhraní konstrukcí. V části blíže krajnici nebyly pod asfaltem zjištěny nestmelené vrstvy.

Obr.4.C Sonda č.1 –celková hloubka

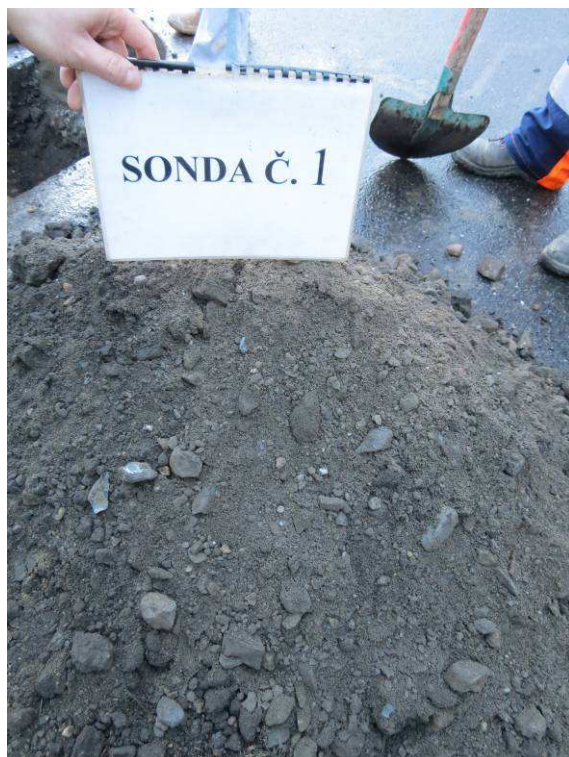
Obr.5.C Sonda č.1 – materiál konstrukční vrstvy

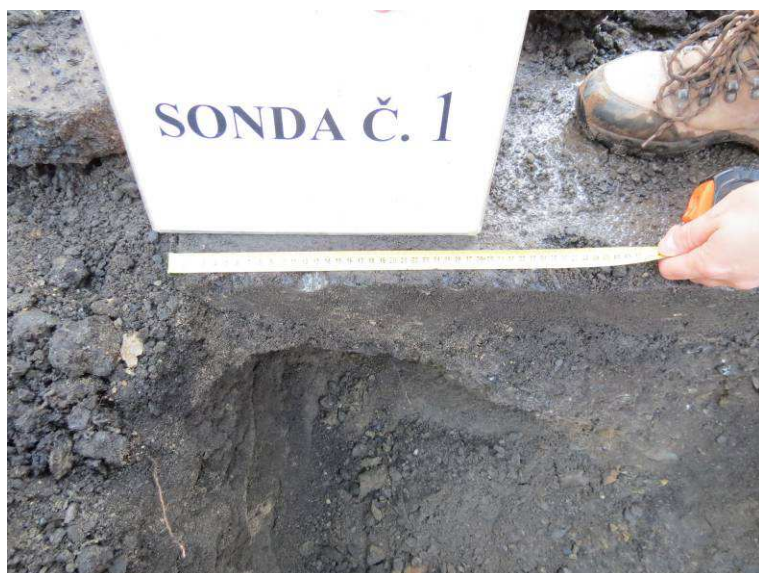
1 – nedostatečná únosnost konstrukce dodatečného rozšíření komunikace => rozhraní bylo ověřeno v kopaných sondách a odpovídá průběhu podélných trhlin

Obr.6.C Sonda č.1 – detail rozhraní konstrukcí

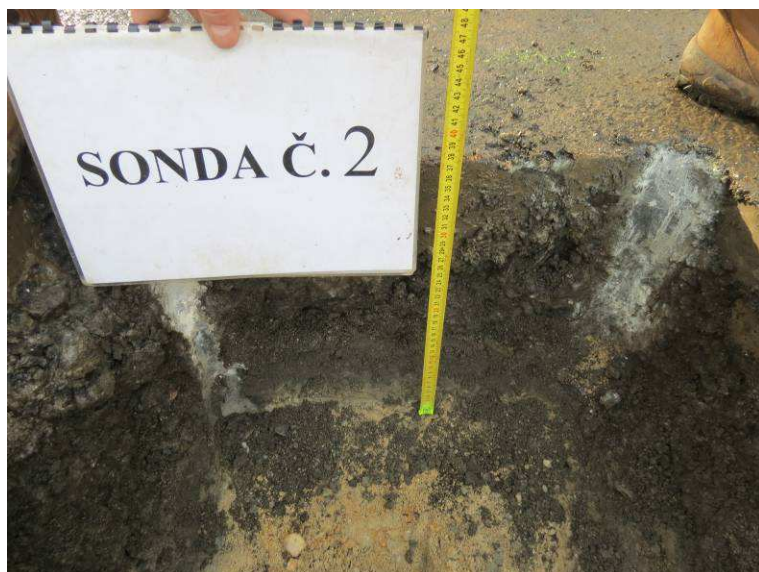
V sondě č.2 byly také zastiženy dvě konstrukce vozovky. V původní části vozovky je konstrukce tvořena asfaltovými vrstvami a penetračním makadamem o celkové tloušťce 370 mm. Nestmelené podkladní vrstvy v původní konstrukci nebyly zjištěny.

Obr.7.C Sonda č.2 – celková hloubka (původní konstrukce vozovky)

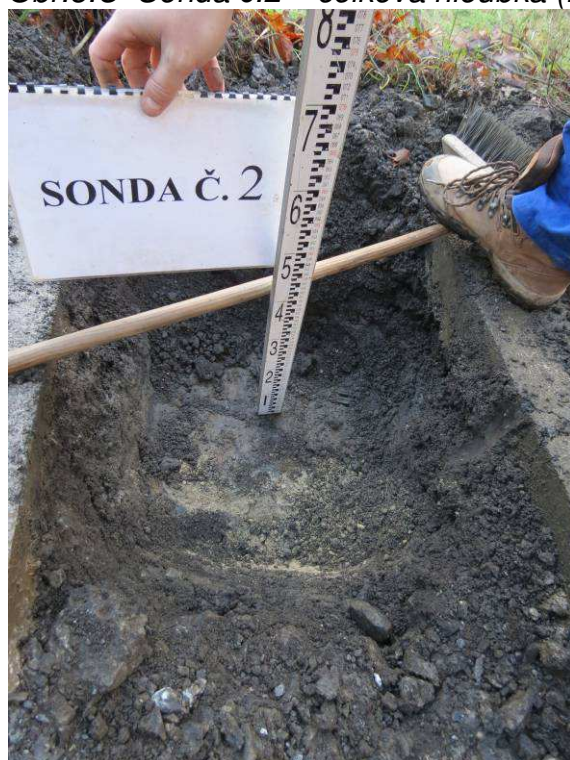
V části blíže krajnici byla pod asfaltovými vrstvami zjištěna nestmelená vrstva šterkodrti (jedná se pravděpodobně o konstrukci dodatečného rozšíření vozovky).

Obr.8.C Sonda č.2 – celková hloubka (rozšíření vozovky)

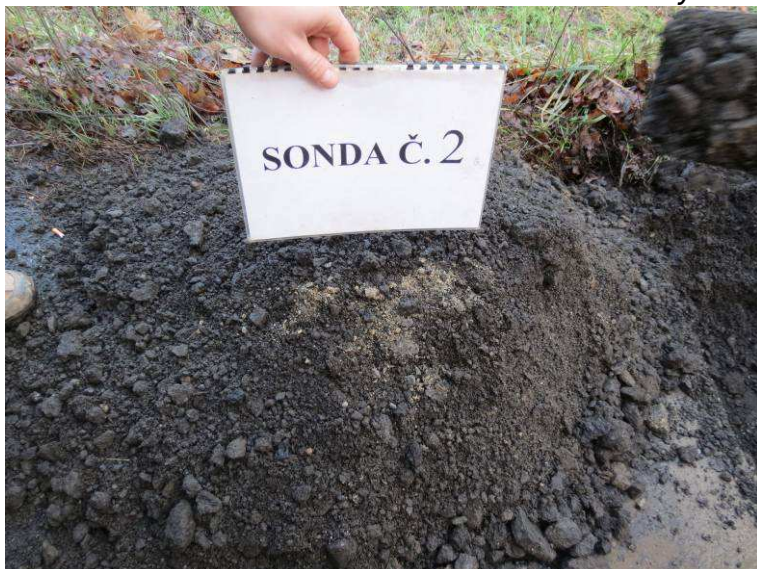
Obr.9.C Sonda č.2 – materiál konstrukční vrstvy

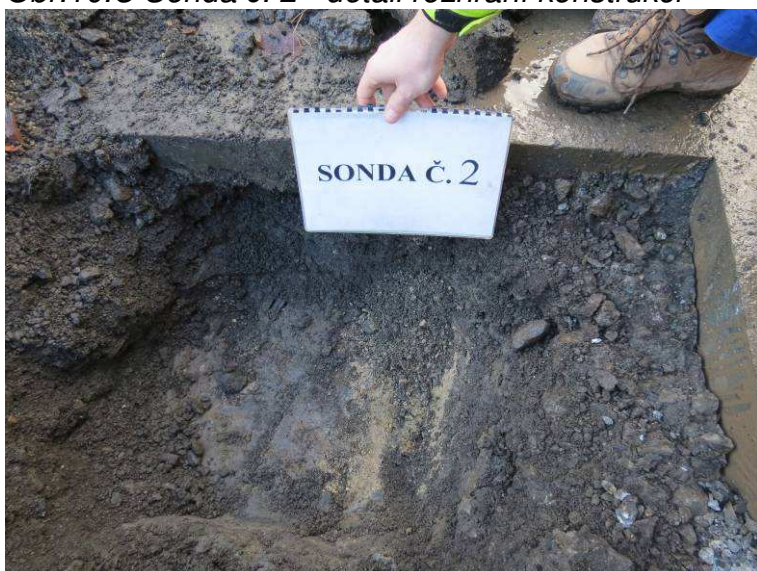
Rozhraní konstrukcí v sondě č.2 je ve vzdálenosti cca 70 cm od kraje vozovky.

Obr.10.C Sonda č. 2 - detail rozhraní konstrukcí
