OBJEDNATEL	KSÚS Středočeský kraj	AKCE: III/3394 PETROVICE I, MOST EV.Č. 3394-1					
OBEC	PETROVICE I						
KRAJ	STŘEDOČESKÝ	ČÁST: SOUVISEJÍCÍ DOKUMENTACE					
DATUM	08/2016						
FORM. A4	-	PŘÍLOHA: DIAGNOSTIKA MOSTU					
STUPEŇ	DSP/PDPS						
GENERÁLNÍ PROJEKTANT:

Z P R Á V A č. 93/16

**Diagnostický průzkum mostu
ev.č.3394-1 u obce Plhov
PETROVICE I**

STAVBA-OBJEKT: most ev.č.3394-1 u obce Plhov, Petrovice I

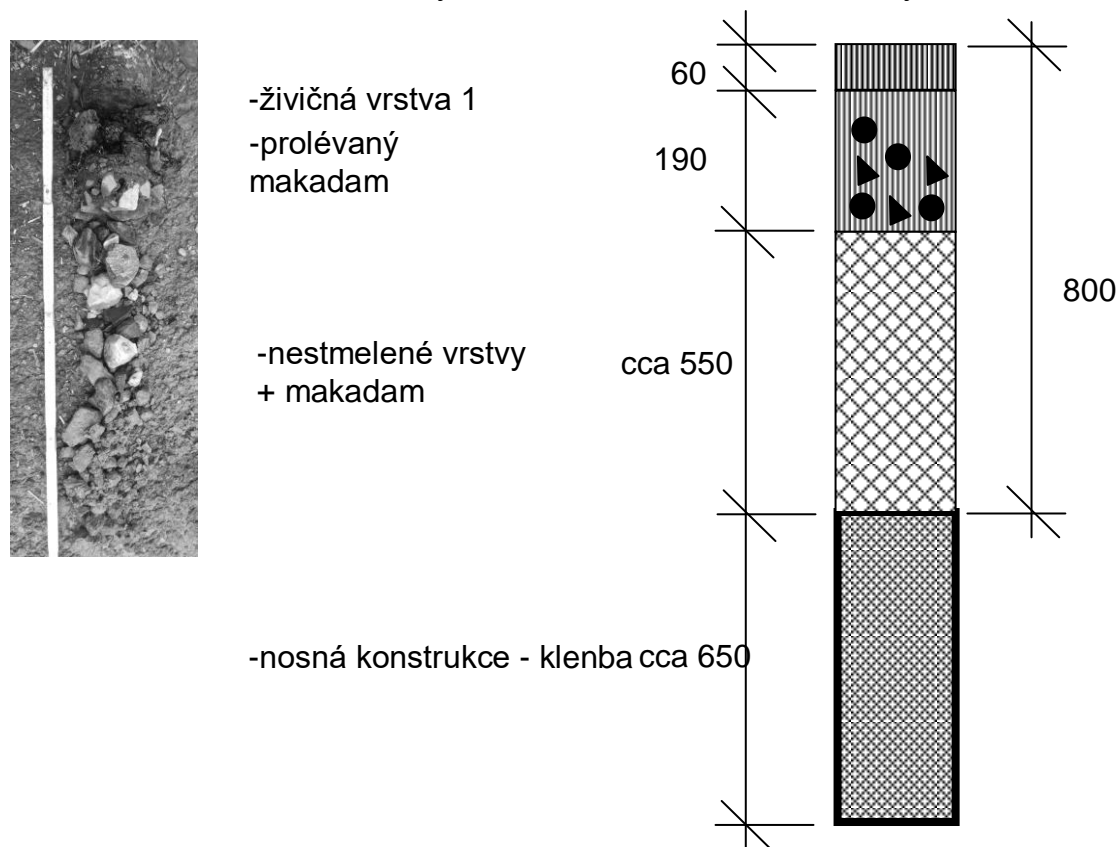
Schéma č.1: Skladba vrstev vozovky na mostě v místě vrcholu klenby

Zaměřením konstrukce a sondou do vozovky bylo zjištěno, že pod obrusnou vrstvou živičné vozovky tloušťky 60mm se nachází původní vozovka z měkkého asfaltu přecházející do prolévaného makadamu. Pod těmito zpevněnými vrstvami se nachází nezpevněné kamenivo tloušťky cca 550mm ve vrcholu klenby. Vrstvy skladby vozovky nad klenbou jsou schematicky znázorněny také v příčném řezu v příloze č.3 této zprávy.

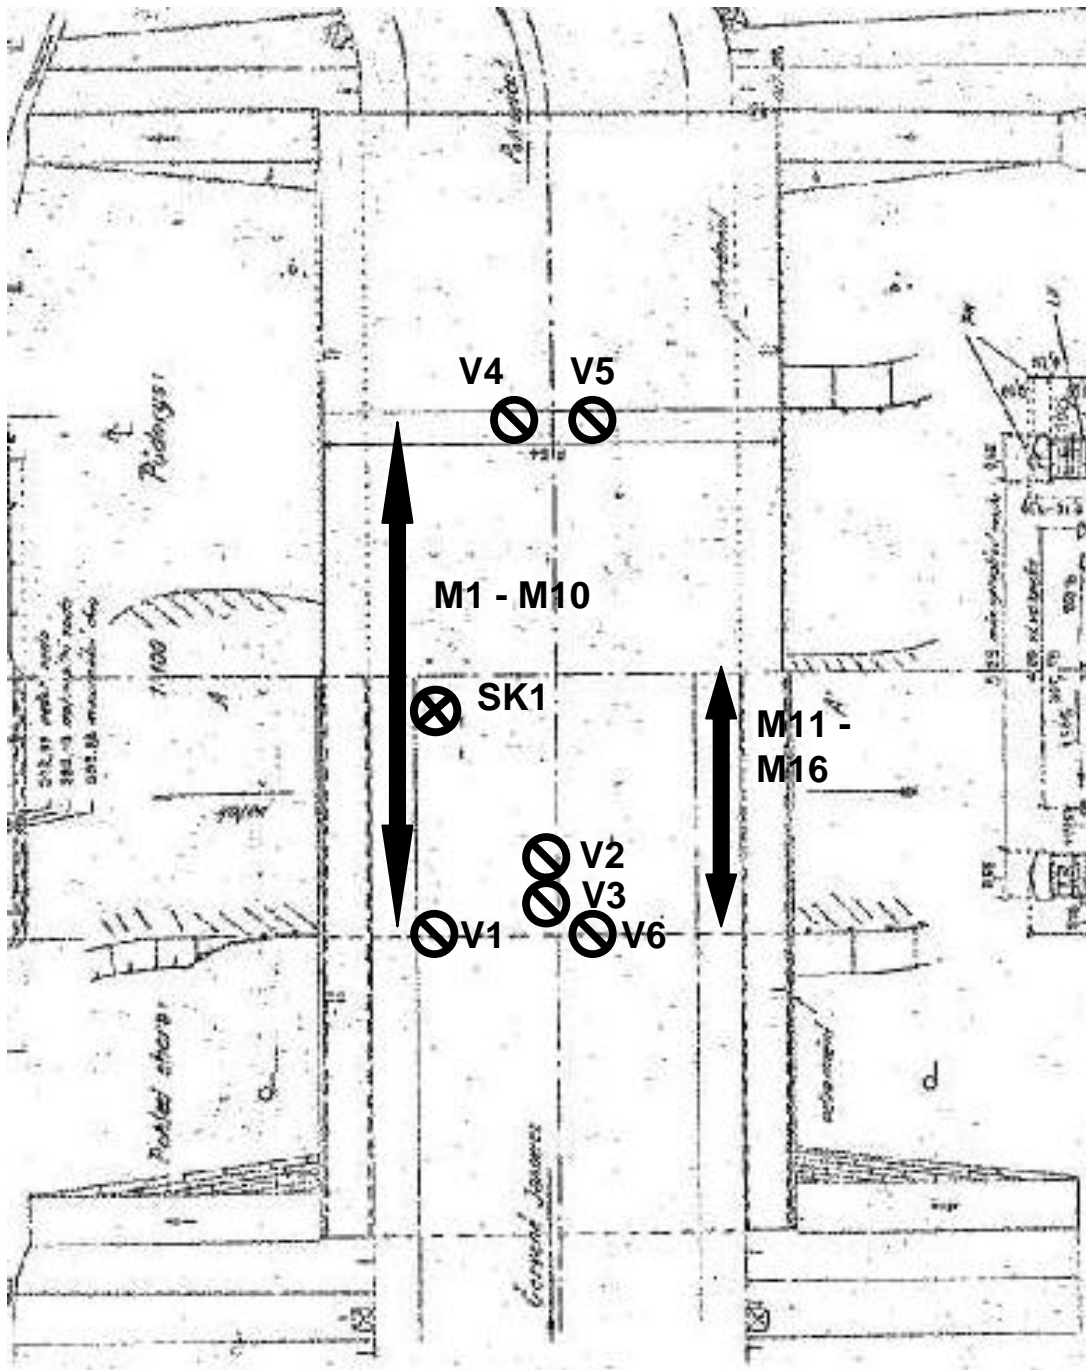
ZAKRESLENÍ ZKUŠEBNÍCH MÍST A ZJIŠTĚNÝCH SKUTEČNOSTÍ

Byly zjištěny výrazné rozevřené trhliny na podhledu klenby rovnoběžně s čely v prostoru pod čelními zdmi na obou stranách mostu vpravo i vlevo. Trhliny jsou zakresleny ve schématu v příloze č.3. V oblasti trhlín dochází k výrazným průsakům s vyplavováním degradované spárové malty a vypadáváním drobnějších kamenů klenby. K výrazným průsakům s výluhy dochází v celé ploše podhledu klenby, je tak pravděpodobné, že na mostě není provedena žádná hydroizolační vrstva nebo je již zcela dožilá a nefunkční. V nedávné době pravděpodobně došlo k sanaci spárové malty klenby a opěr. Kromě prostoru trhlín pod čelními zdmi jsou spáry vyplněné a po přespárování převážně bez poruch.

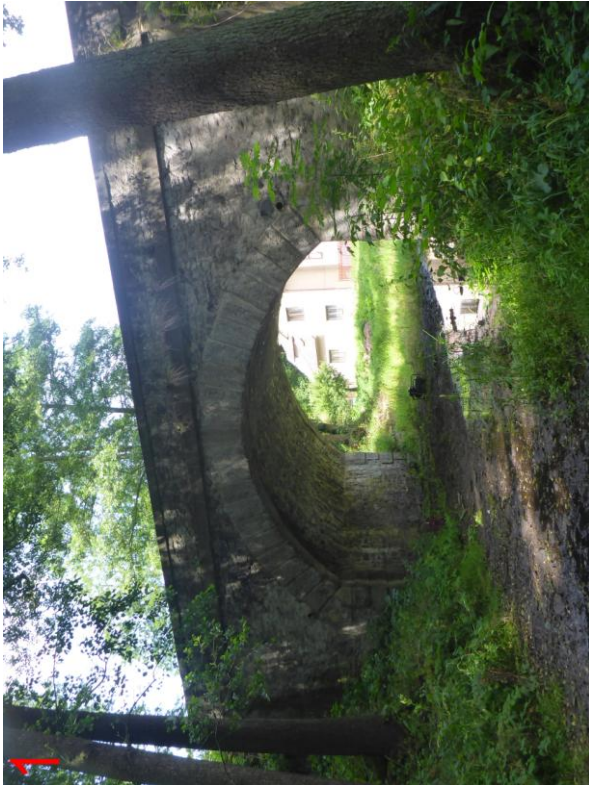
FOTO č.1

Zejména v oblasti římsy a ve zdivu zábradelní zdi jsou uchyceny drobné dřeviny a vegetace. V těchto místech dochází k rozrušování zdiva zábradelní zdí. Zábradelní zdi svojí výškou neodpovídají požadavkům současných norem. Spáry mezi vozovkou a zábradelními zdmi jsou zarostlé drobnou vegetací.

Pohled na most z levé strany. Drobná vegetace uchycená na římse.

V rámci rekonstrukce mostu doporučujeme provést opatření v podobě stažení klenby v příčném směru pro zajištění odtržených čel mostu. V závislosti na výsledku přepočtu zatížitelnosti bude zřejmě možné provést zesílení klenby nadbetonováním z rubu, čímž bude konstrukce také připravena pro vytvoření hydroizolačního systému mostu. Na mostě je nutné provést hydroizolační systém s řádným odvodněním. V rámci rekonstrukce je také potřeba odstranit veškerou uchycenou vegetaci z konstrukce mostu a provést sanaci zdiva čelních zdí s injektáží a přespárováním zdiva.

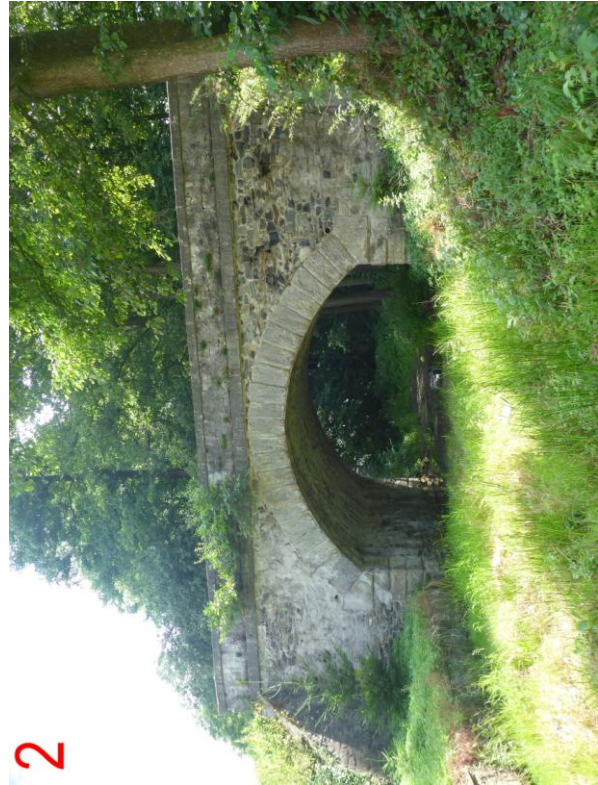
FOTO č.2

Čelní zdi vykazují poruchy v podobě lokálního rozrušení spárové malty s tvorbou drobných kavern ve zdivu.

Pohled na most z pravé strany. Dřeviny a drobná vegetace uchycená na římse a v zábradelní zídce. Drobné kaverny ve zdivu čelní zdi.

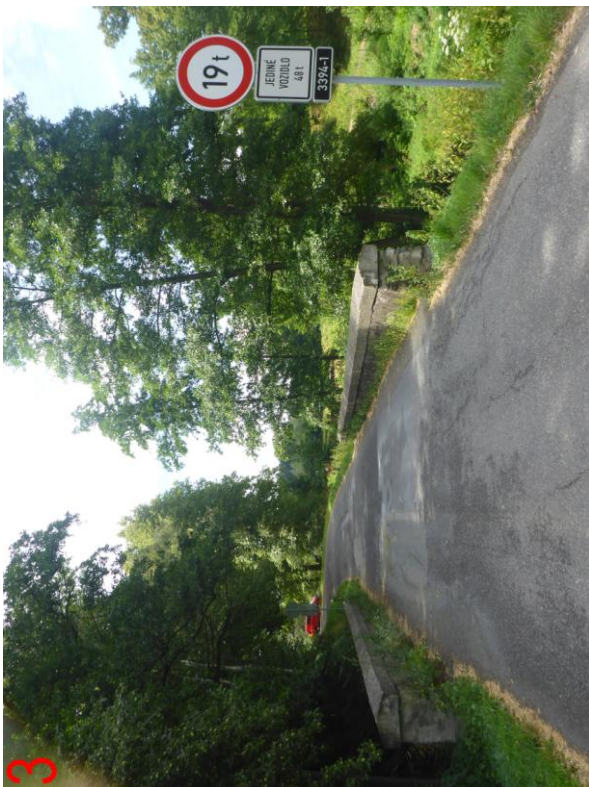
FOTO č.3

Pohled na vozovku mostu. Drobná vegetace uchycená ve spáře mezi vozovkou a zábradelními zdmi.

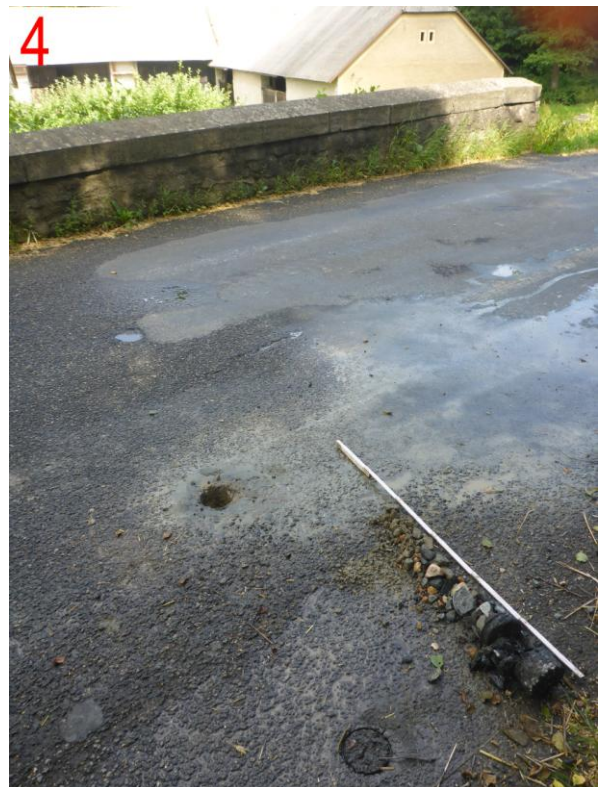
FOTO č.4

Sondou do vozovky byla zjištěna skladba dle schématu č.1 v kapitole 3.2 této zprávy. Bylo zjištěno, že pod živičnou obrusnou vrstvou se nachází původní vozovka z kameniva prolévaného "měkkým" asfaltem celkové tloušťky 190mm. Pod těmito zpevněnými vrstvami se nachází na nosné konstrukci nezpevněné kamenivo v tloušťce cca 550mm. Na nosné konstrukci klenby nebyla zjištěna žádná forma hydroizolace.

Dokumentace vývrtu do vozovky ke zjištění skladby vrstev na mostě.

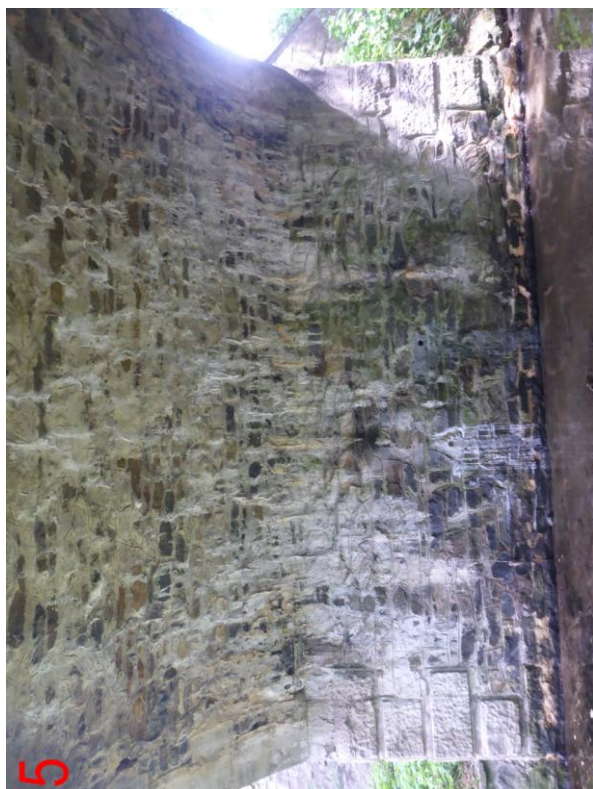
FOTO č.5

Při stanovení "klasifikačního stupně stavu" podle ČSN 736221 (z r.2011) čl. 6.6.2. je na základě provedených prací možno konstatovat, že stav nosné konstrukce mostu odpovídá klasifikačnímu stupni **V - špatný stav** s hodnotou součinitele stavu konstrukce **alfa=0,6**. Tento stav je zvolen s ohledem na zjištěné trhliny v podhledu klenby a výrazné průsaky v celé ploše nosné konstrukce.

Pohled na opěru č.1. Rozsáhlé průsaky s inkrustacemi v celé ploše nosné konstrukce. Místa odběru vzorků kamene pro destruktivní zkoušky pevnosti.

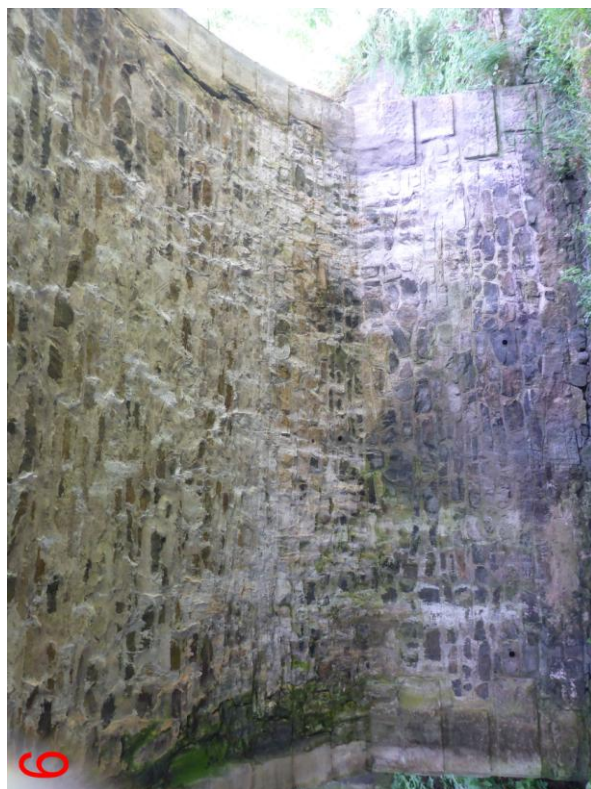
FOTO č.6

Pohled na opěru č.2. Rozsáhlé průsaky s inkrustacemi v celé ploše nosné konstrukce. Výrazné trhliny s průsakem pod čelními zdmi po obou stranách mostu. Místa odběru vzorků kamene pro destruktivní zkoušky pevnosti.

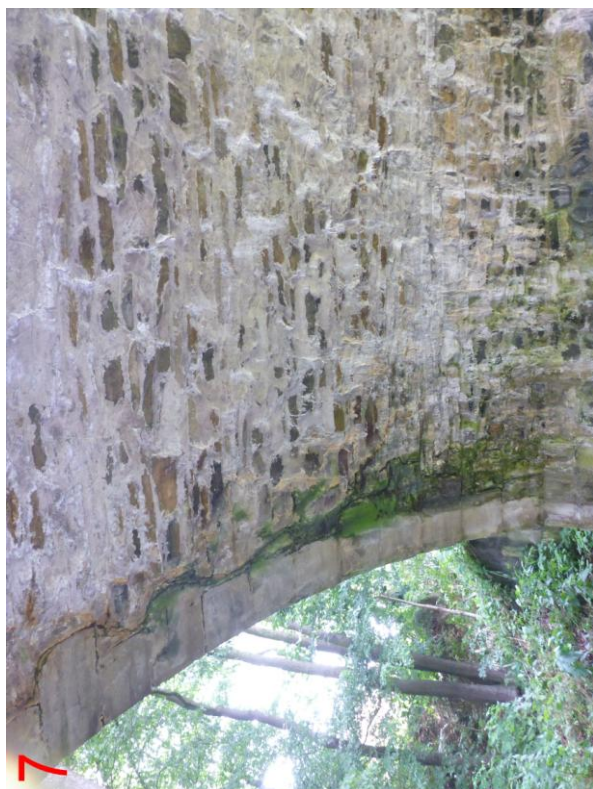
FOTO č.7

Nosná konstrukce mostu byla zjištěna s výskytem poruch ve formě výrazných rozevřených trhlin rovnoběžných s čely pod čelními zdmi na styku samotné klenby a ozdobných pískovcových kvádrů v čelech. V těchto trhlínách dochází k výrazným průsakům s degradací malty a vypadáváním drobnějších kamenů z klenby. Kromě těchto trhlin po obou stranách klenby již pravděpodobně prošlo k přespárování zdiva klenby mostu v průběhu dosavadní životnosti mostu. Nejsou tak patrné žádné další výrazné trhliny nebo poruchy kromě známek výrazných průsaků a inkrustací na podhledu klenby. Z těchto poruch a na základě skutečností zjištěných sondou do vozovky lze konstatovat, že na mostě není provedena žádná hydroizolační vrstva, případně již je zcela dožilá a nefunkční. Na podhledu mostu nejsou patrné žádné zjevné deformace tvaru klenby.

Trhlina pod levou čelní zdí s výrazným průsakem a degradací zasažené malty.

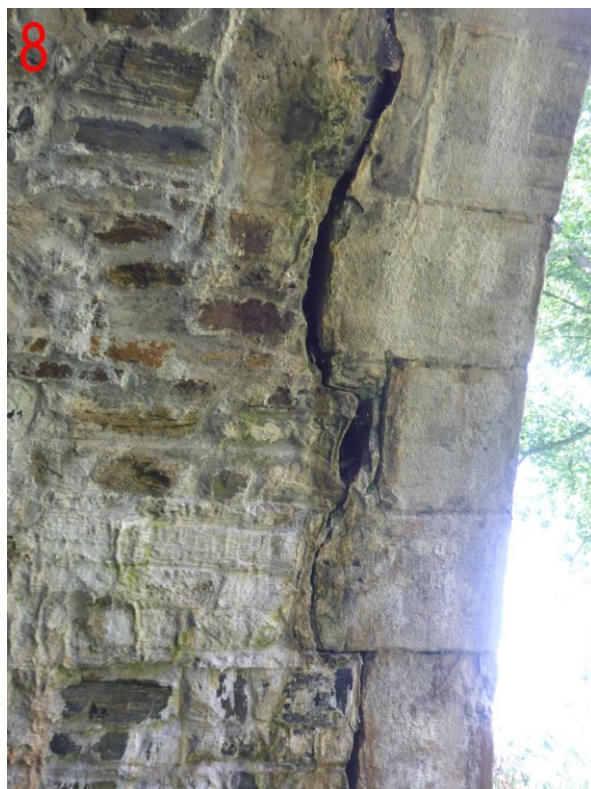
FOTO č.8

Rozevřená trhlina v klenbě pod pravou čelní zdí.

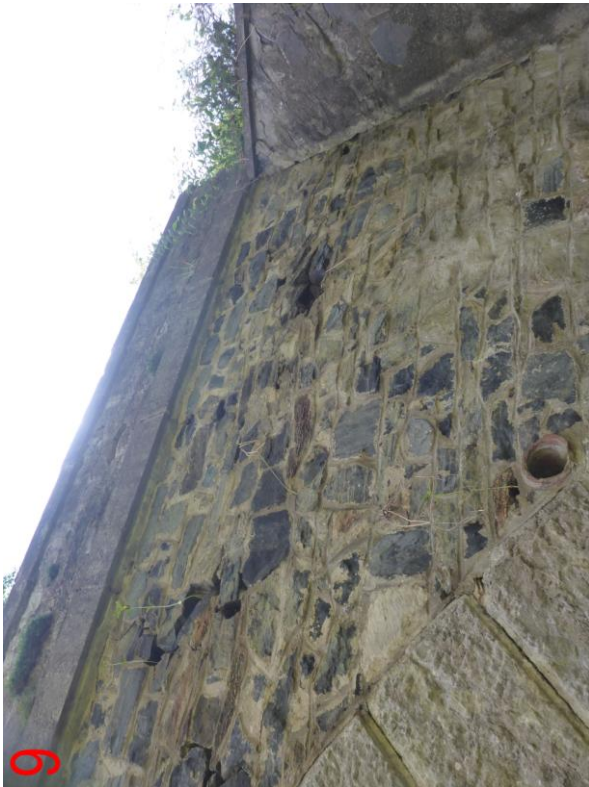
FOTO č.9

Čelní zdi vykazují lokální poruchy v podobě rozrušení spárové malty s tvorbou drobných kavern ve zdivu v místě spár.

Drobné kaverny v pravé čelní zdi nad opěrou č.2.

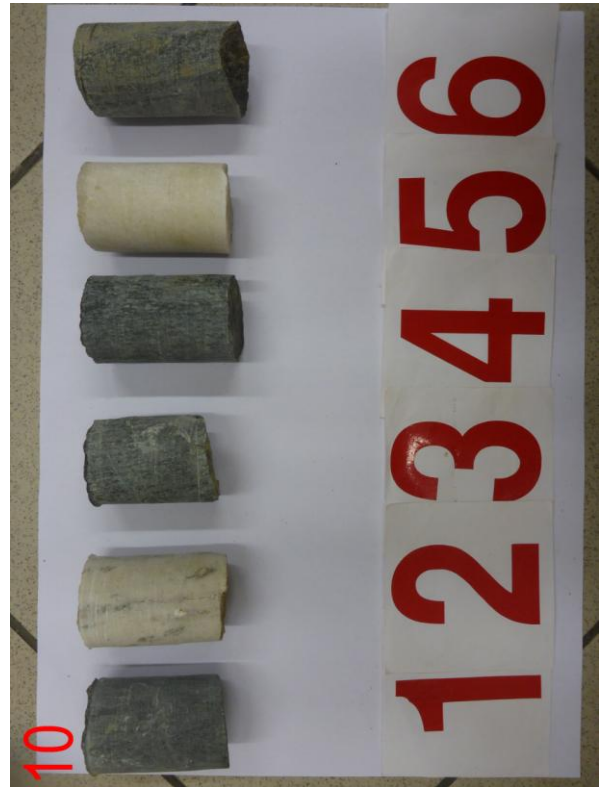
FOTO č.10

Z dokumentace vývrtů je patrné, že ve vrtech byly zjištěny různé druhy kamene. Lze tak konstatovat, že na klenbu mostu byly použity kameny z různých druhů hornin.

Dokumentace vývrtů pro destruktivní zkoušky zdiva. Patrná značná různorodost použitých druhů hornin.
