Expertní zprávy č. 1600 J 275

STAVEBNĚ TECHNICKÝ PRŮZKUM – CENTRUM CHOCERADY

MYKOLOGICKÝ PRŮZKUM

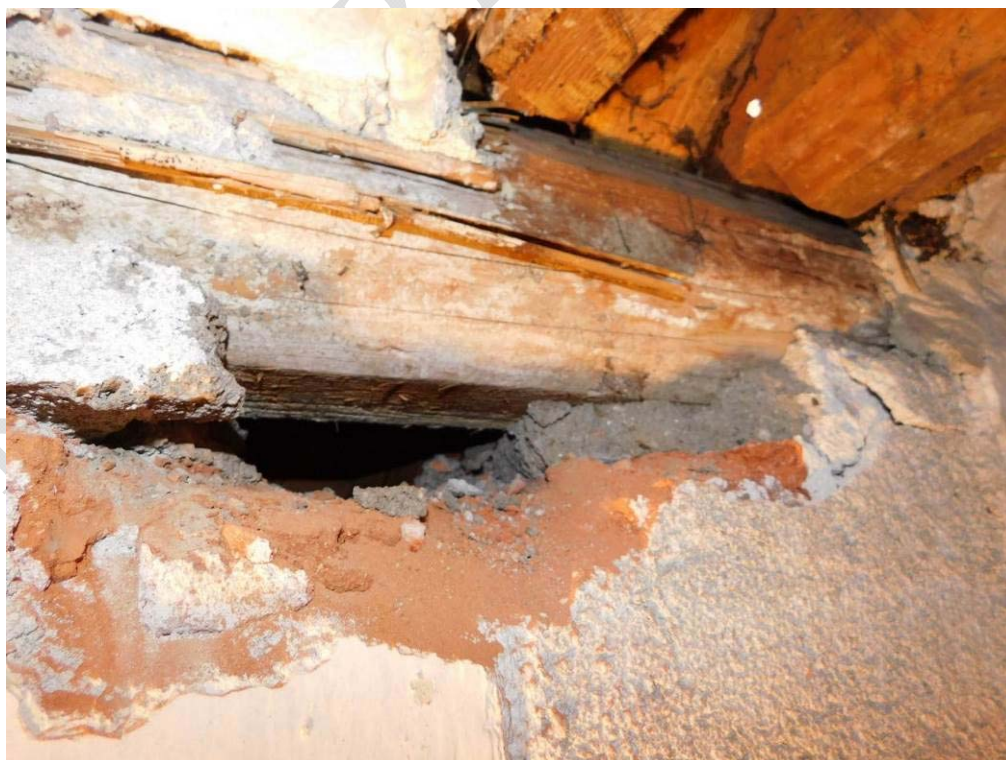
Foto 7.10. – Sonda K3 (úroveň 3.NP) – zhlaví vazného trámu a pozednice – bez viditelných poruch či koroze dřeva

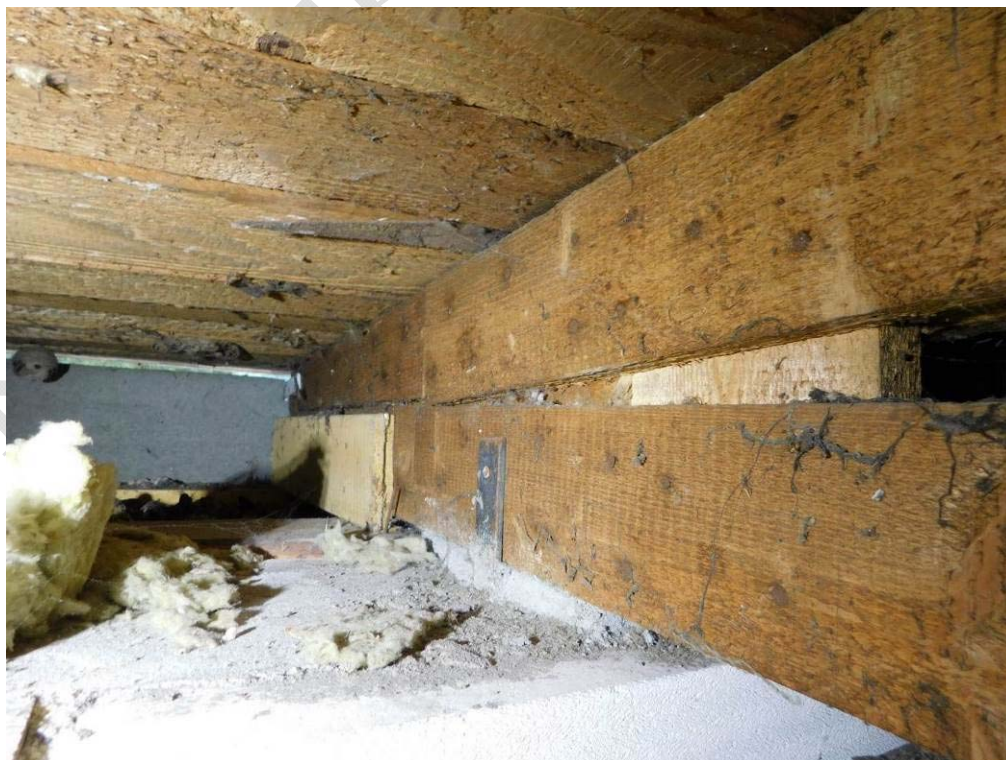
Foto 7.36. – Sonda K7 – Sonda do podhledu 2.NP – pohled směr uložení na jižní stěnu, patrný věnec z tvárníc YTONG, osová vzdálenost nosníků je 1 m

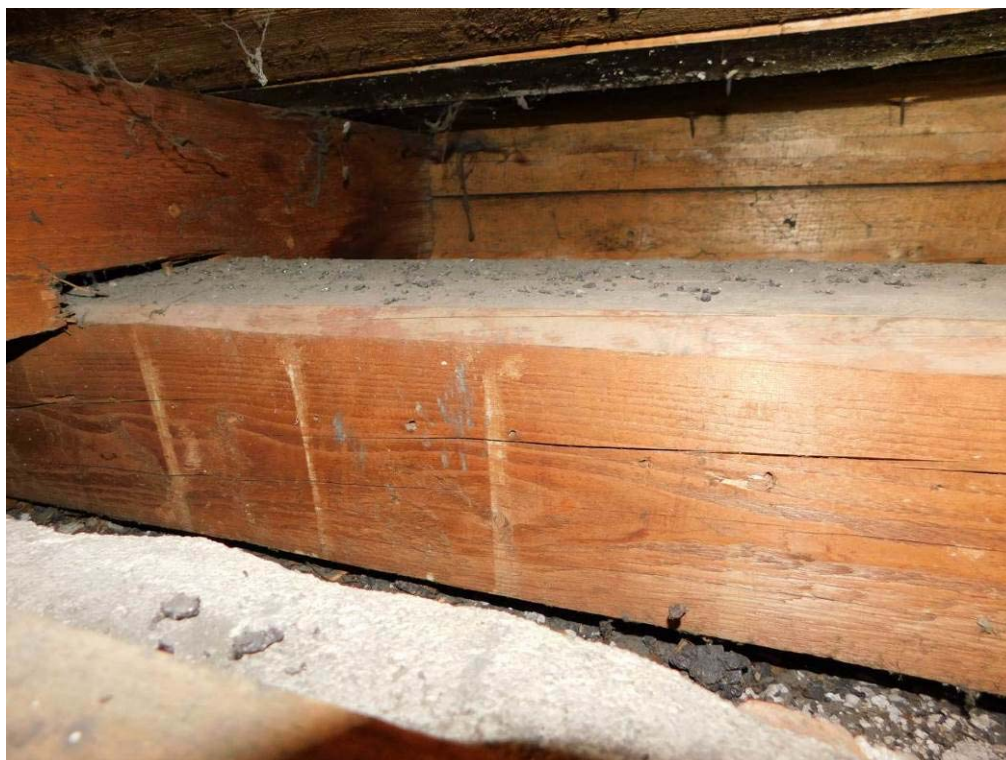
Foto 7.42. – Sonda K8 – Sonda do podhledu 2.NP (uprostřed střední části objektu, severní strana plechové střechy) – překrývající se dva prvky

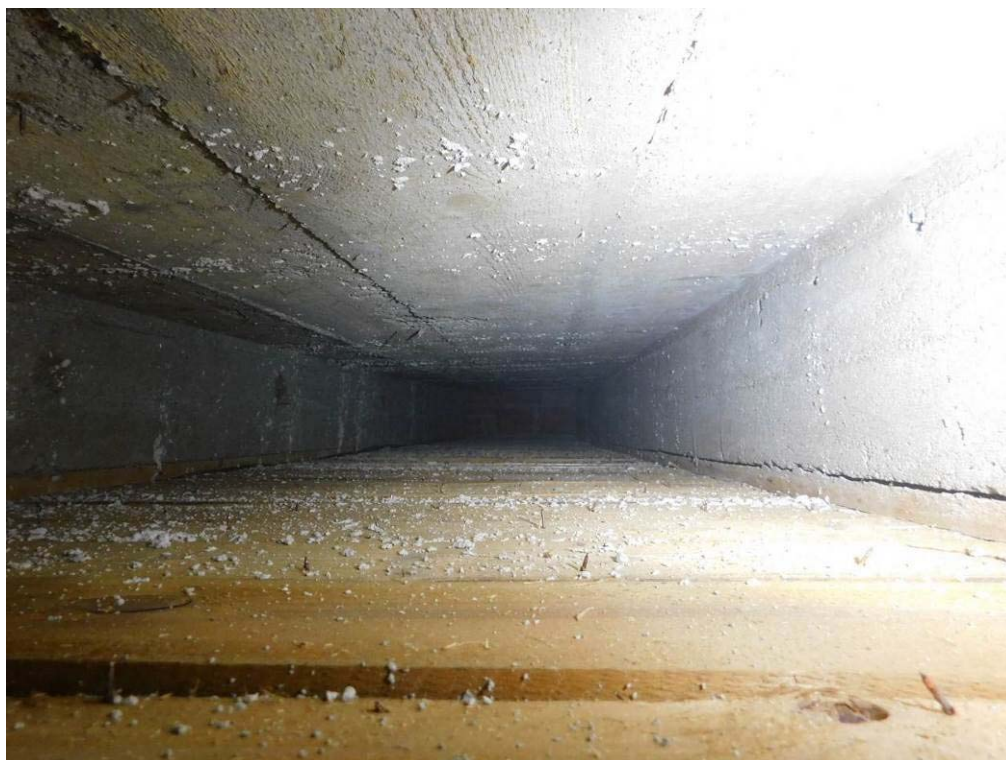
Foto 7.45. – Sonda K9 – Sonda do podhledu 2.NP (na severní straně středové části objektu, střešní krytiny IPA) – zjištěn železobetonový trámový strop s dřevěným podhledem (omítka na rákos)

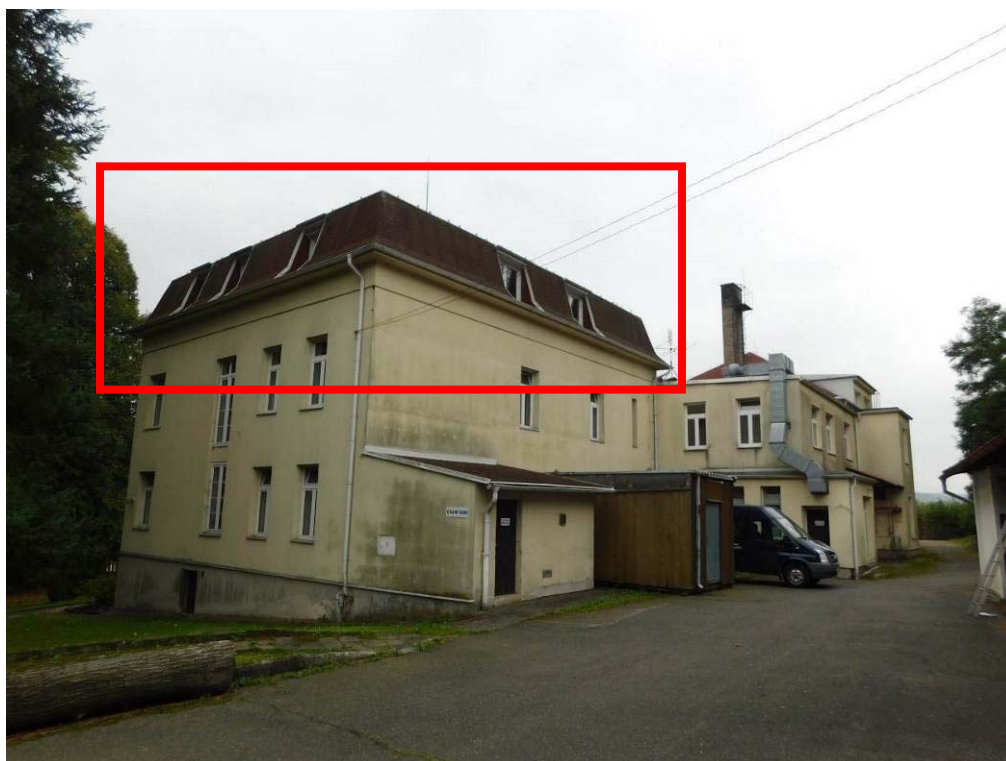
Foto 7.49. – Patrné lokální zatékání v oblasti střední části objektu

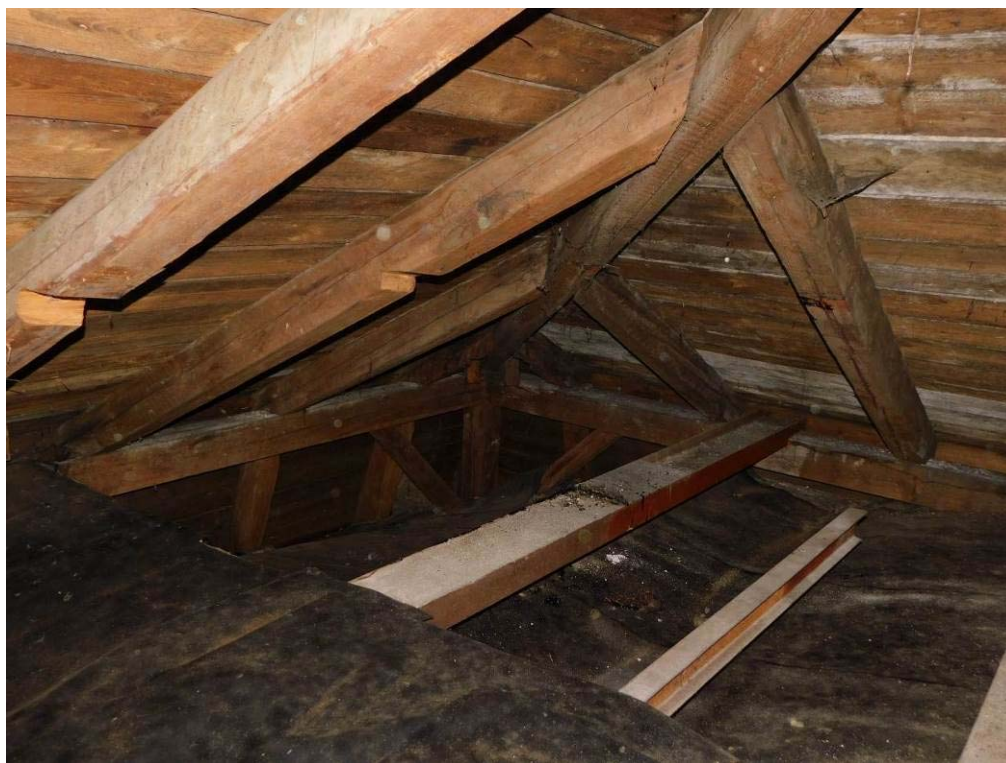
Foto 7.58. – Charakter konstrukce krovu východní části objektu (úroveň 4.NP) – lokální zatékání v oblasti kotvení hromosvodu – bez viditelné významné koroze dřeva – maximálně stupeň H1

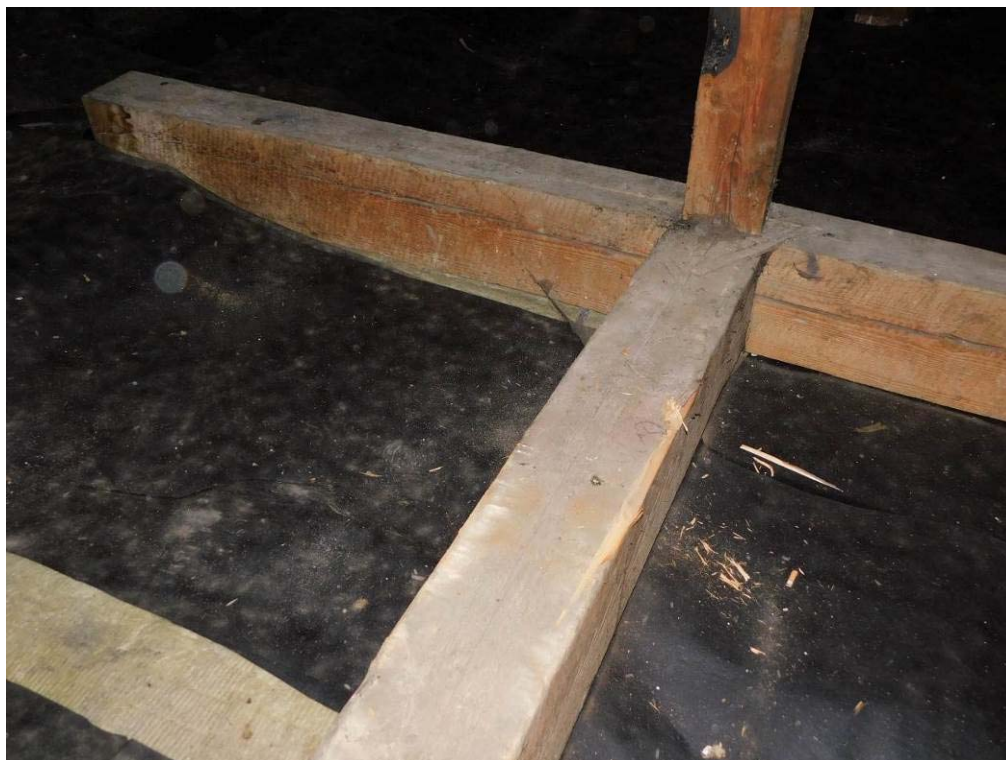
Foto 7.60. – Charakter konstrukce krovu východní části objektu (úroveň 4.NP) – pohled na pobití – patrné zbytky kůry

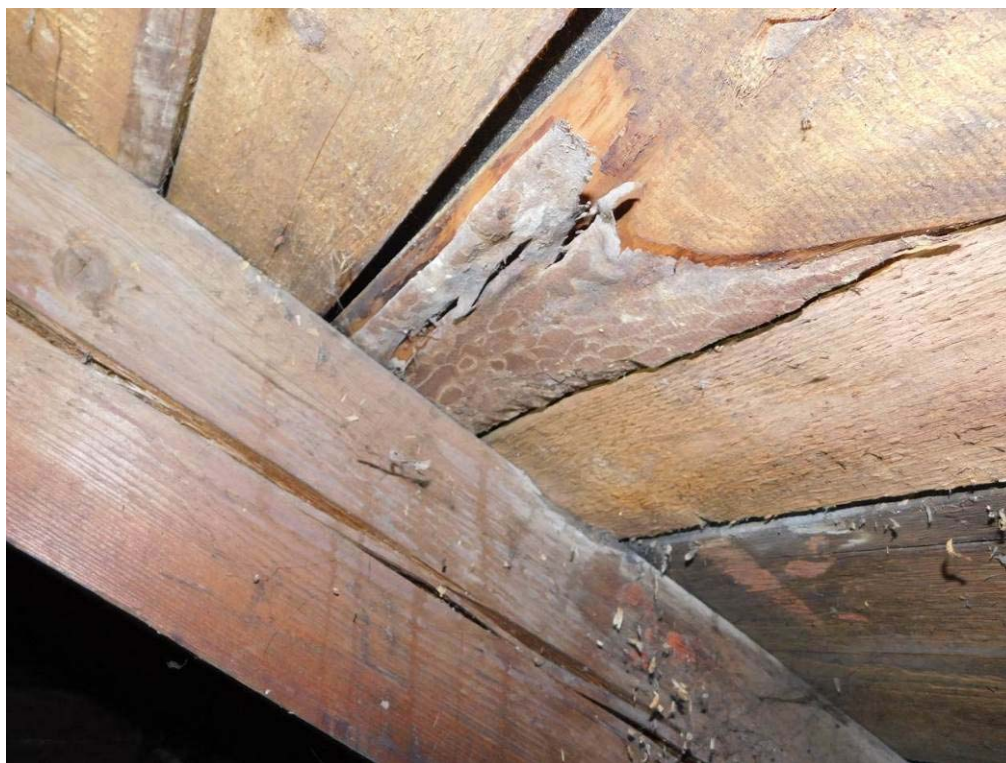
Foto 7.65. – Charakter konstrukce krovu východní části objektu (úroveň 4.NP) – bez viditelné koroze dřeva, viditelné lokální zatékání skrz krytinu (pravděpodobně způsobeno průrazem hřebíků při uchycení plechů)

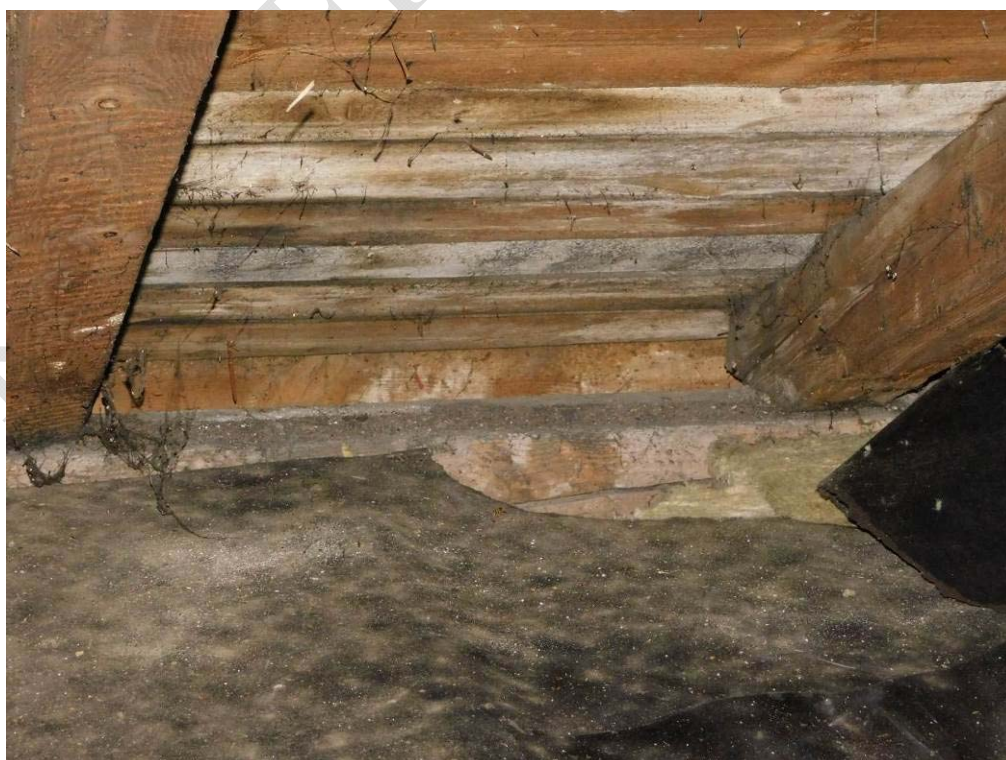
Foto 7.66. – Charakter konstrukce krovu východní části objektu (úroveň 4.NP) – pohled na pobití – patrné zbytky kůry

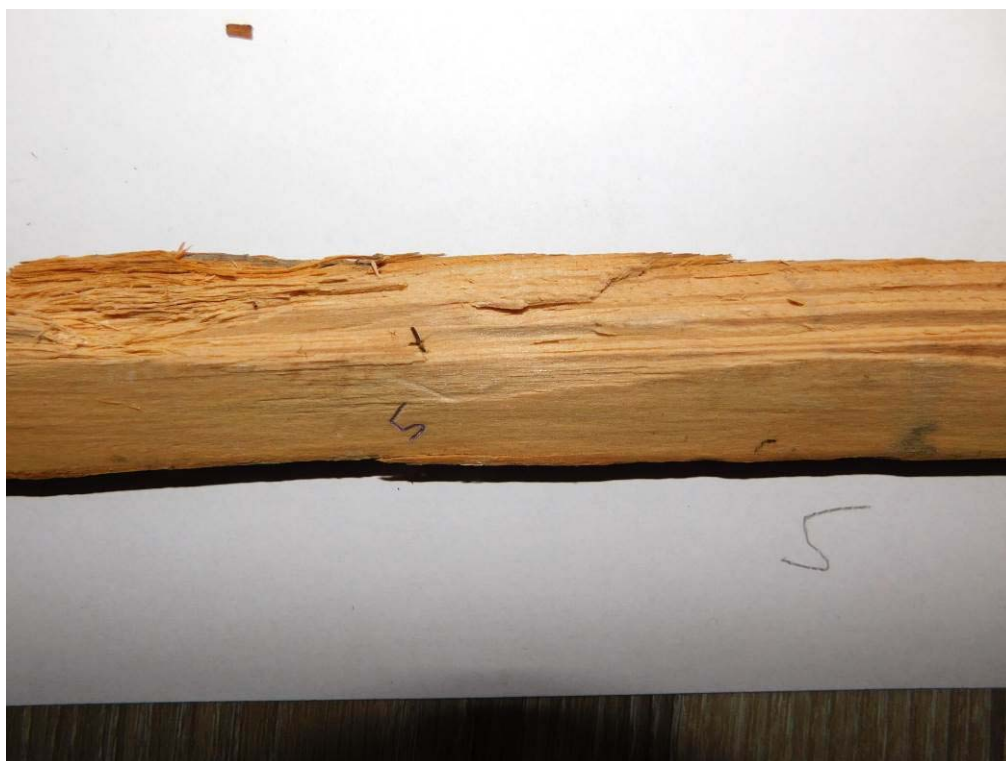
Foto 7.70. – Charakter konstrukce krovu východní části objektu (úroveň 4.NP) – odběr vzorku V5 – viditelné napadení dřeva krokve dřevokaznou houbou stupeň H1
