Expertní zprávy č. 1600 J 275

STAVEBNĚ TECHNICKÝ PRŮZKUM – CENTRUM CHOCERADY

FOTOGRAFICKÁ DOKUMENTACE

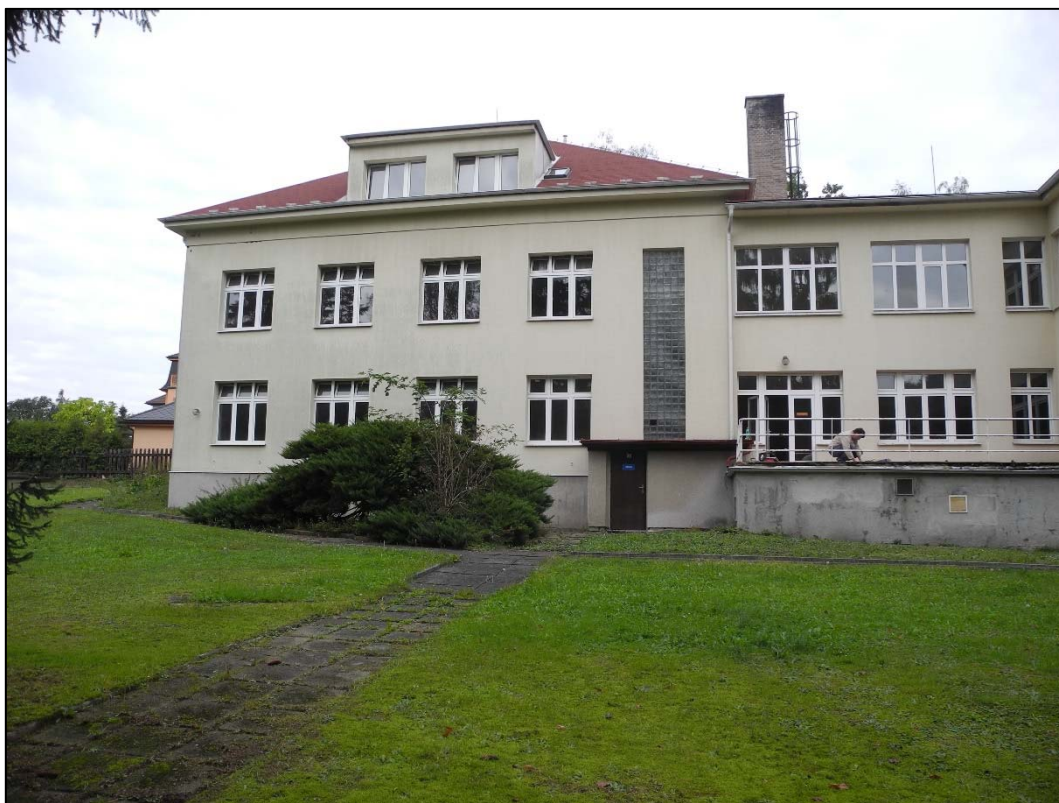
Foto 1 Celkový pohled na jižní stěnu objektu

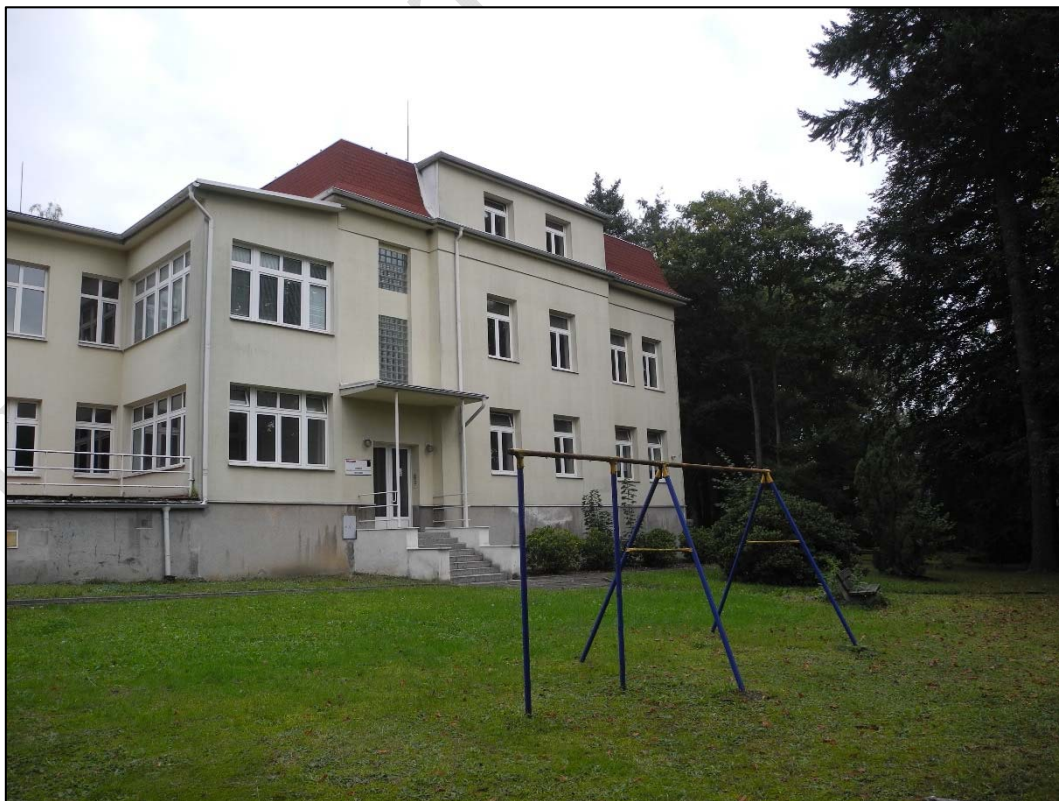
Foto 2 Celkový pohled na jižní stěnu objektu

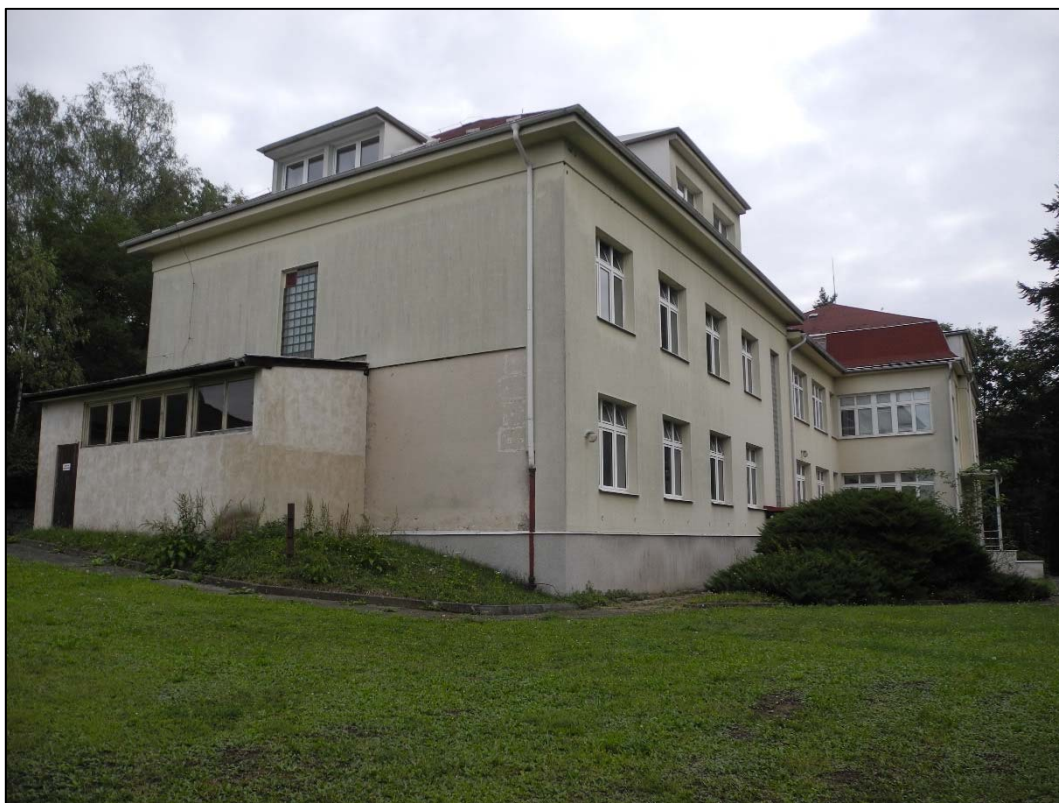
Foto 3 Celkový pohled na jihozápadní roh objektu

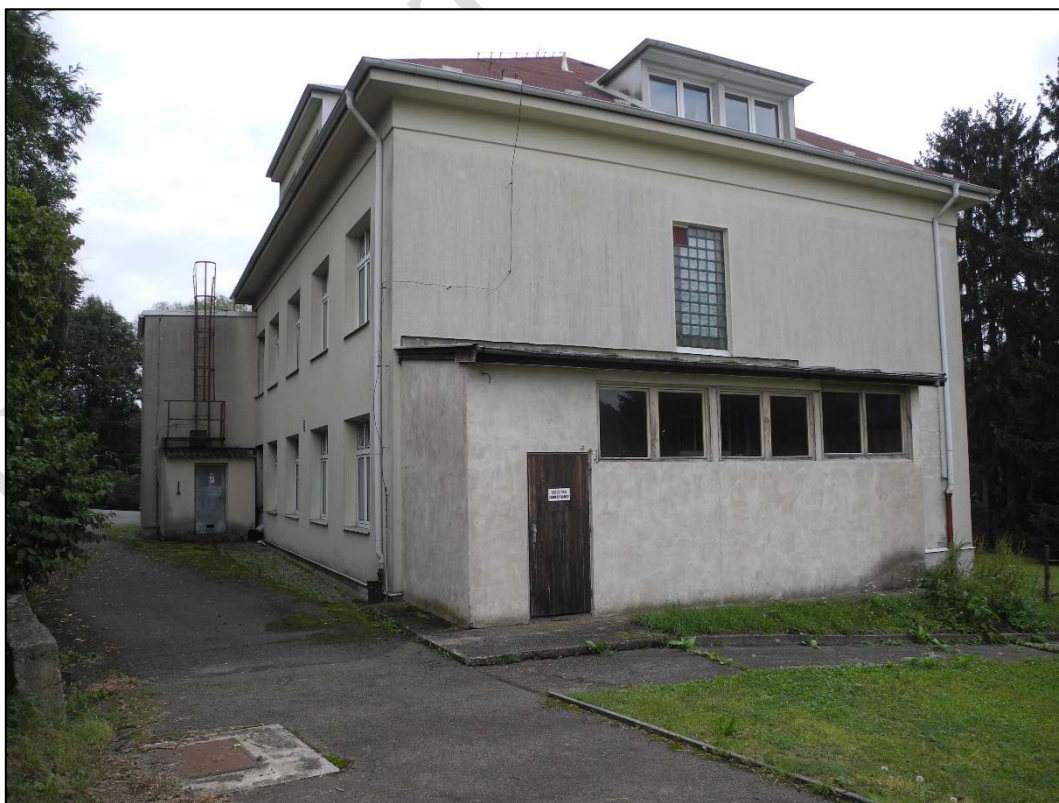
Foto 4 Celkový pohled na severozápadní roh objektu

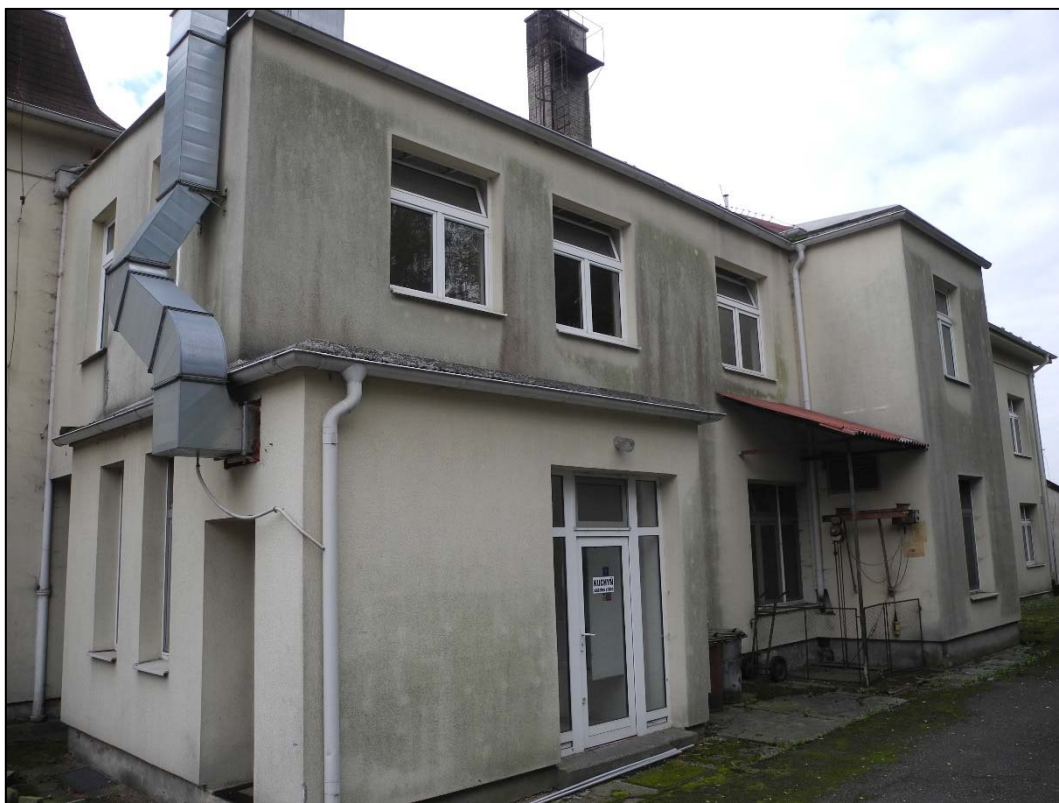
Foto 5 Pohled na severní stěnu objektu

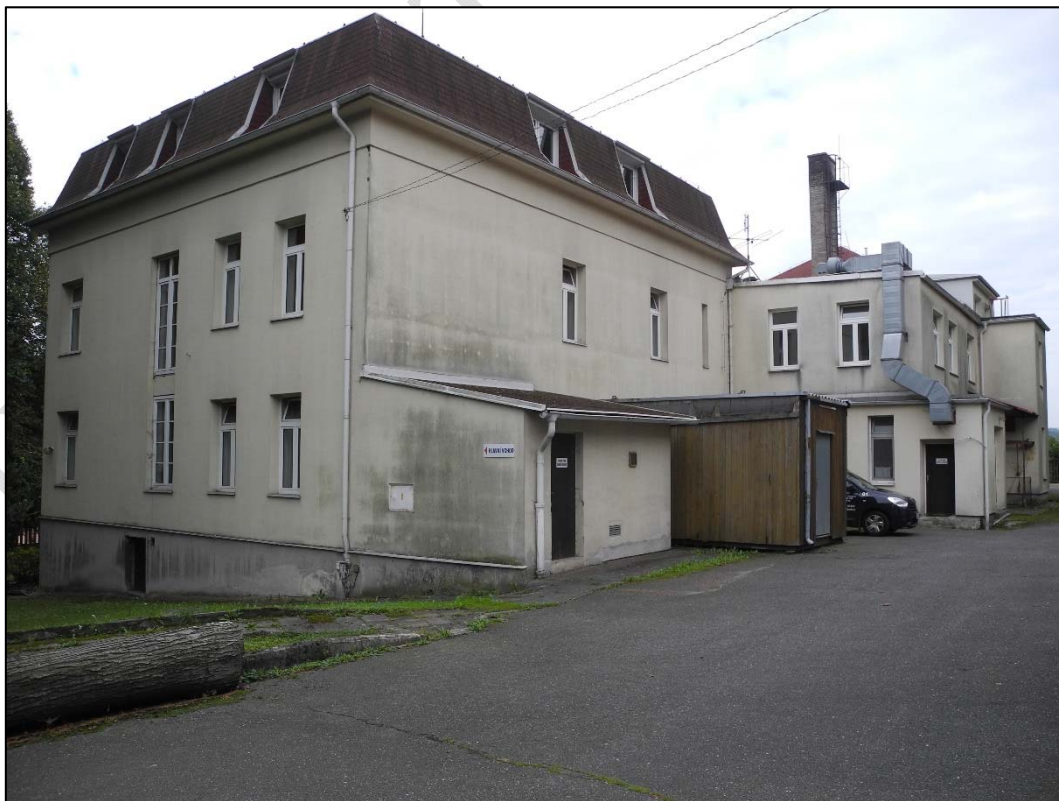
Foto 6 Celkový pohled na severovýchodní roh objektu

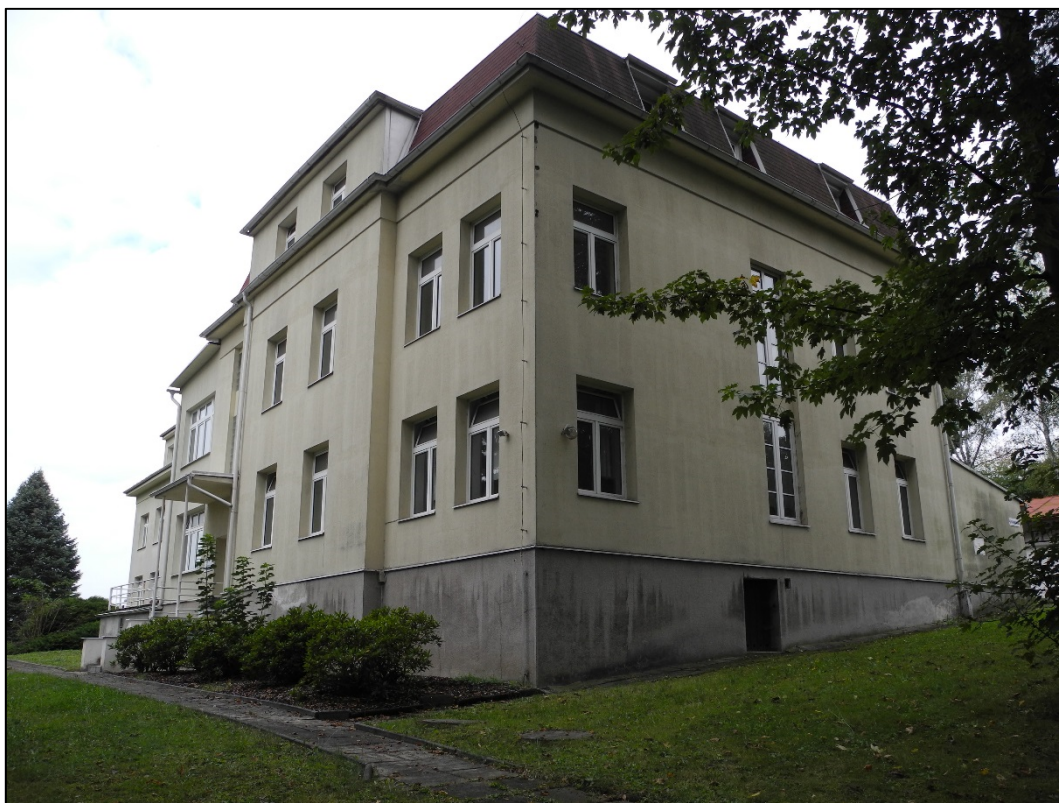
Foto 7 Celkový pohled na jihovýchodní roh objektu

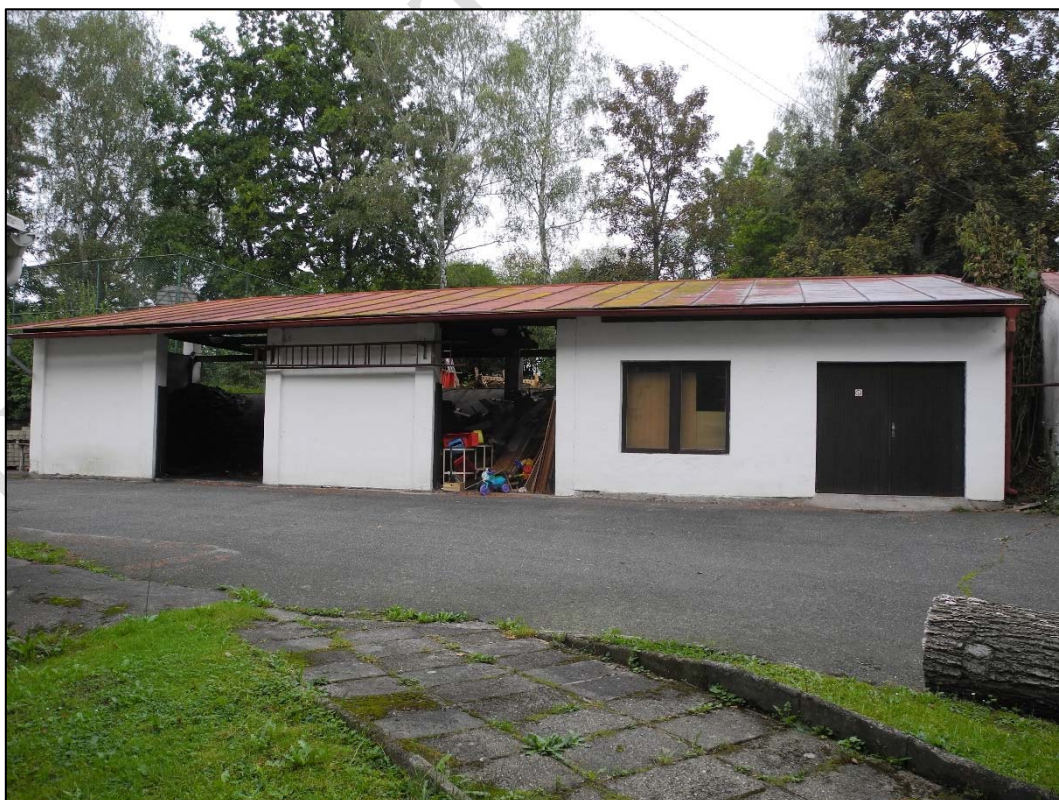
Foto 8 Celkový pohled na přístřešek severně od objektu

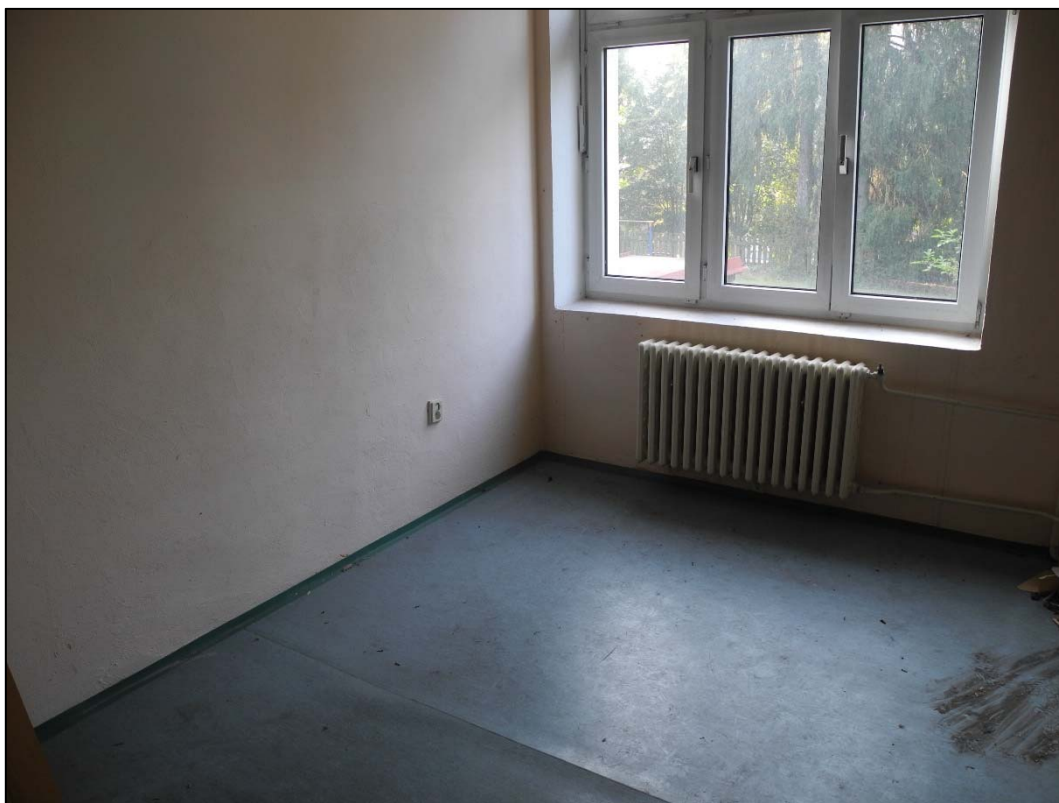
Foto 9 Pohled na polohu kopané sondy S1 do hloubky cca - 2,120 od podlahy

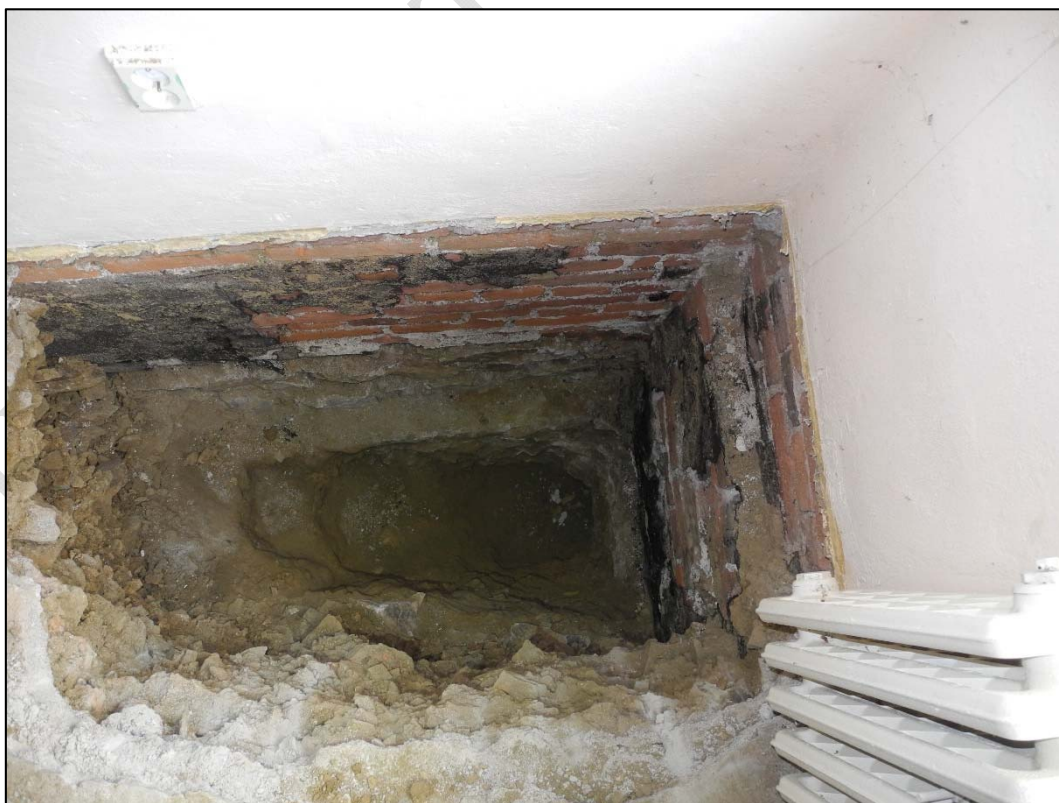
Foto 10 Celkový pohled na kopanou sondu S1 do hloubky cca - 2,120 od podlahy, na obvodové a vnitřní stěně viditelná hydroizolace (typ izolace IPA)

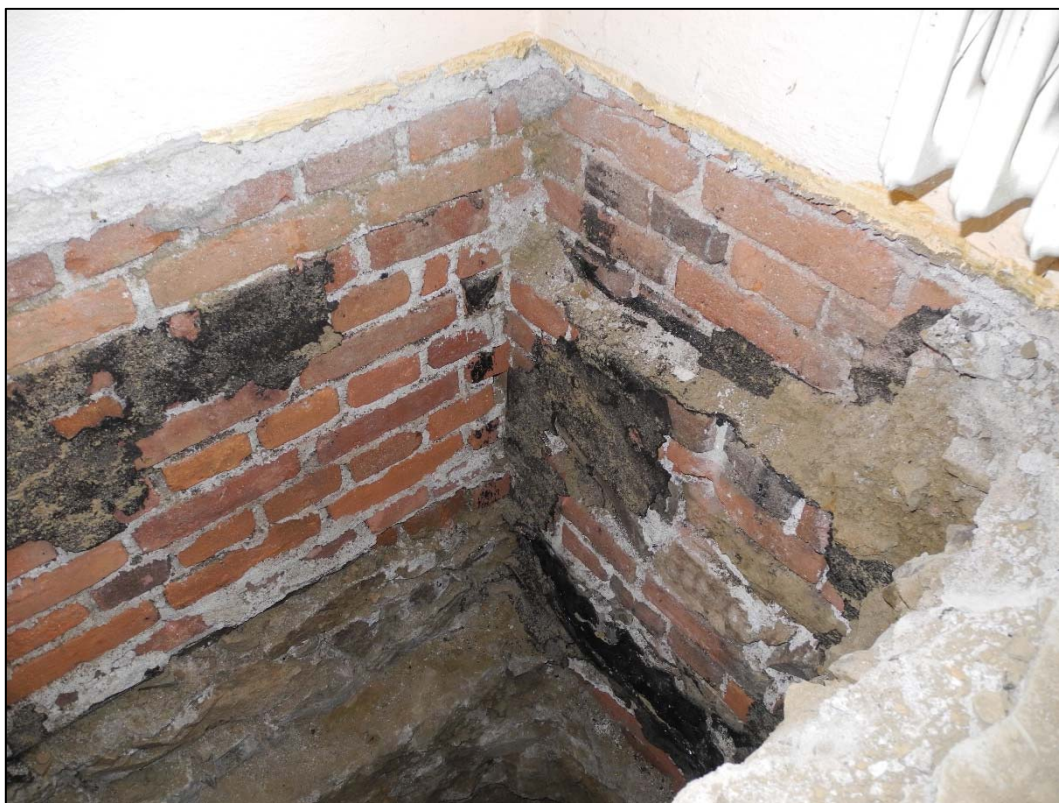
Foto 11 Celkový pohled na kopanou sondu S1 do hloubky cca - 2,120 od podlahy, na obvodové a vnitřní stěně viditelná hydroizolace (typ izolace IPA), hydroizolace ukončena pod úrovní betonové mazaniny

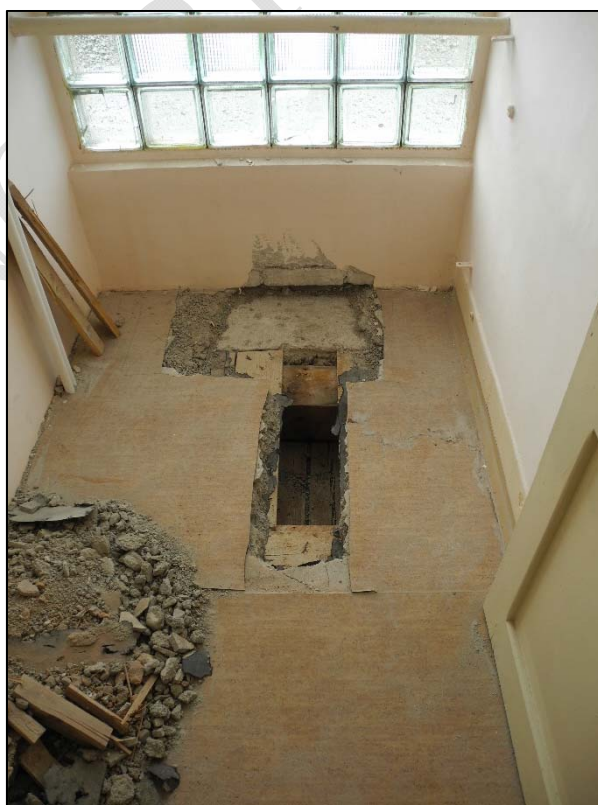
Foto 12 Celkový pohled na sondu S2 v místnosti 2.25

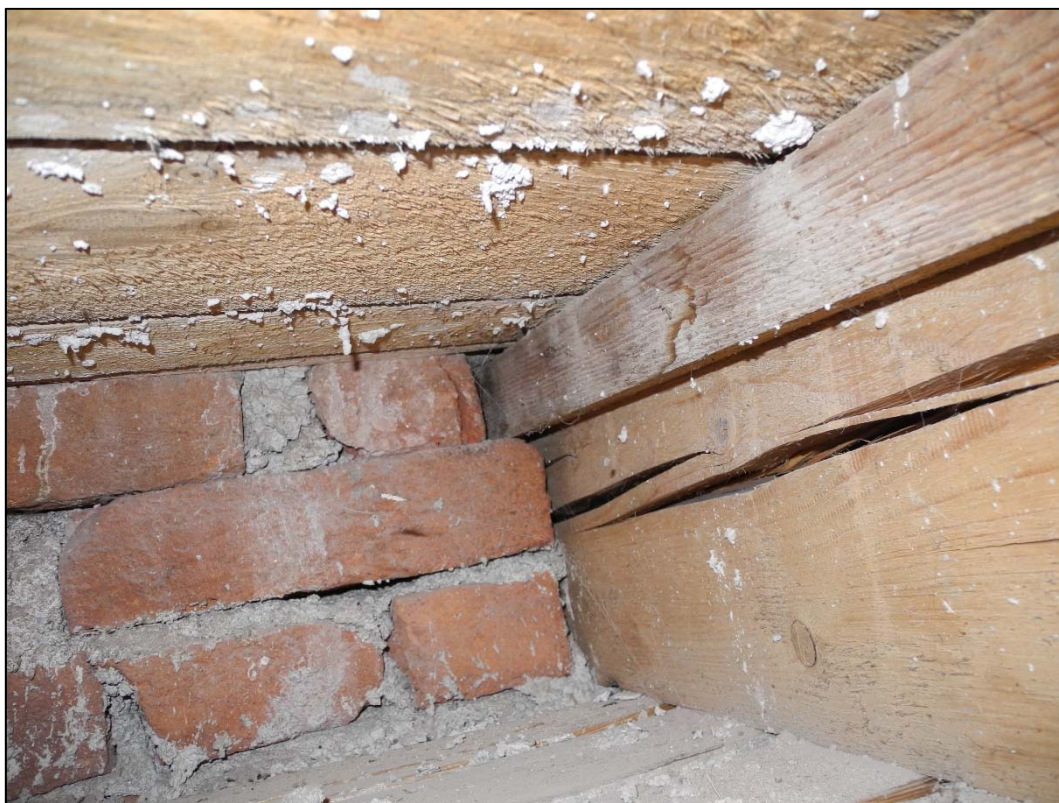
Foto 13 Detail uložení trámu podlahy na vnitřní zdivo

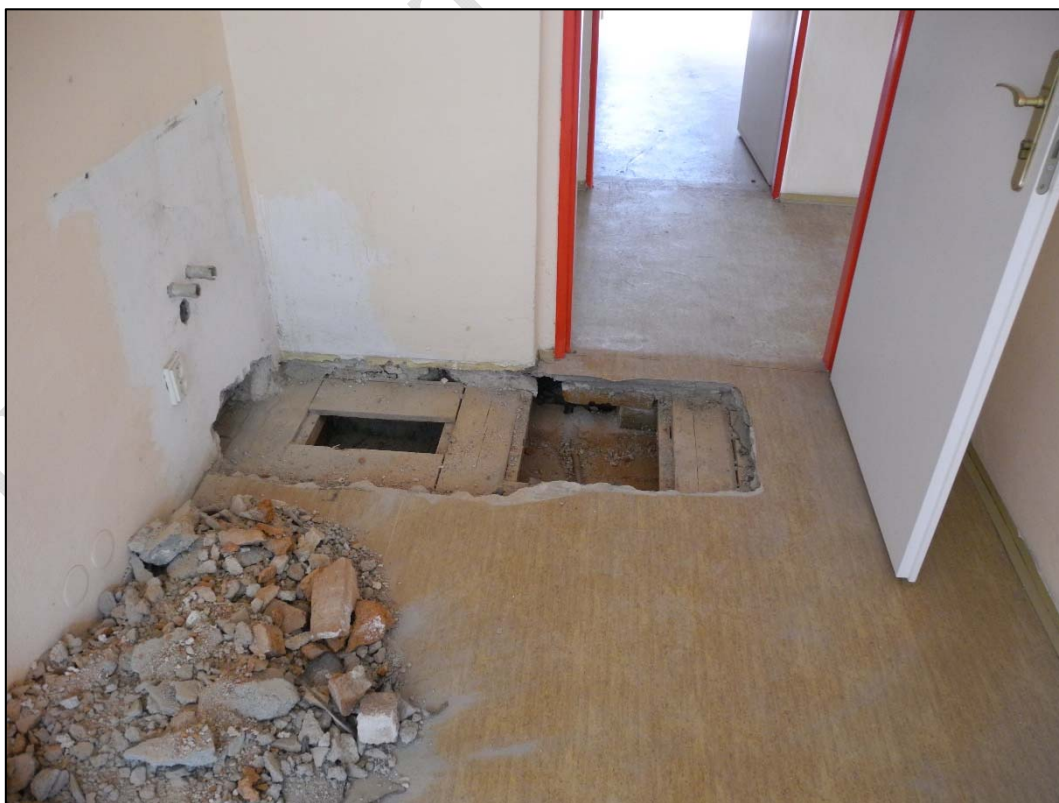
Foto 14 Celkový pohled na sondu S3 po vybourání podlahy a odstranění záklopu

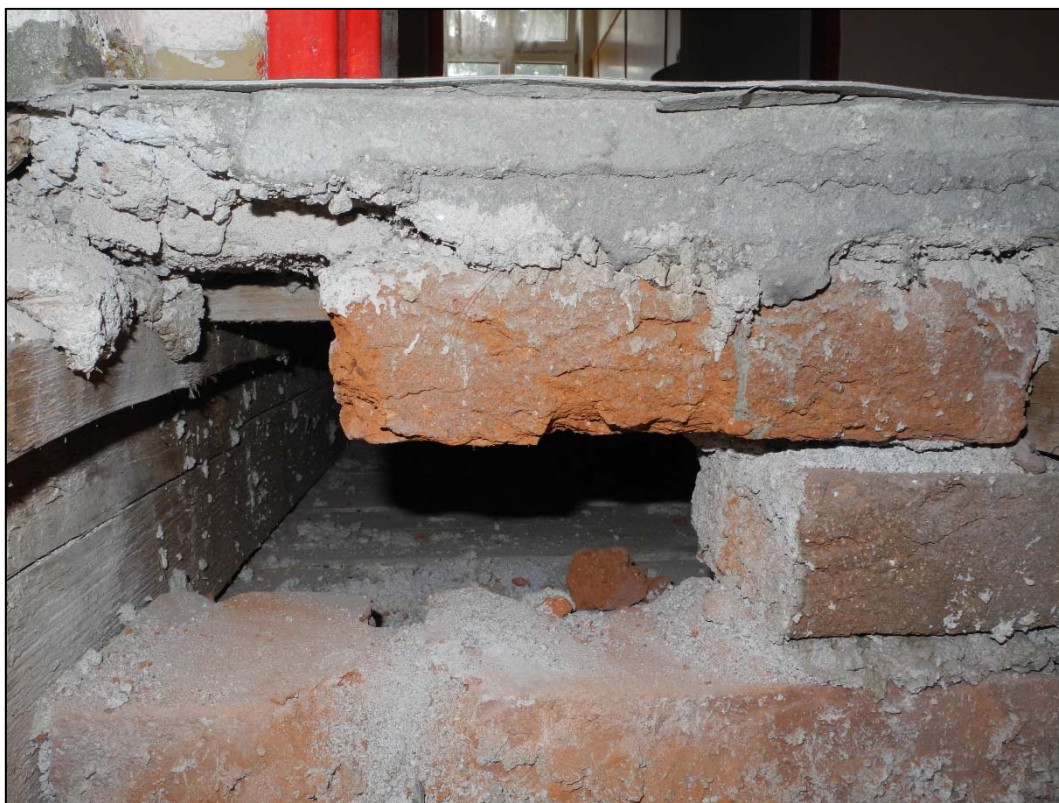
Foto 15 Pohled na sondu S3 – vnitřní dělicí stěna – trámy pokračují i přes prostor chodby

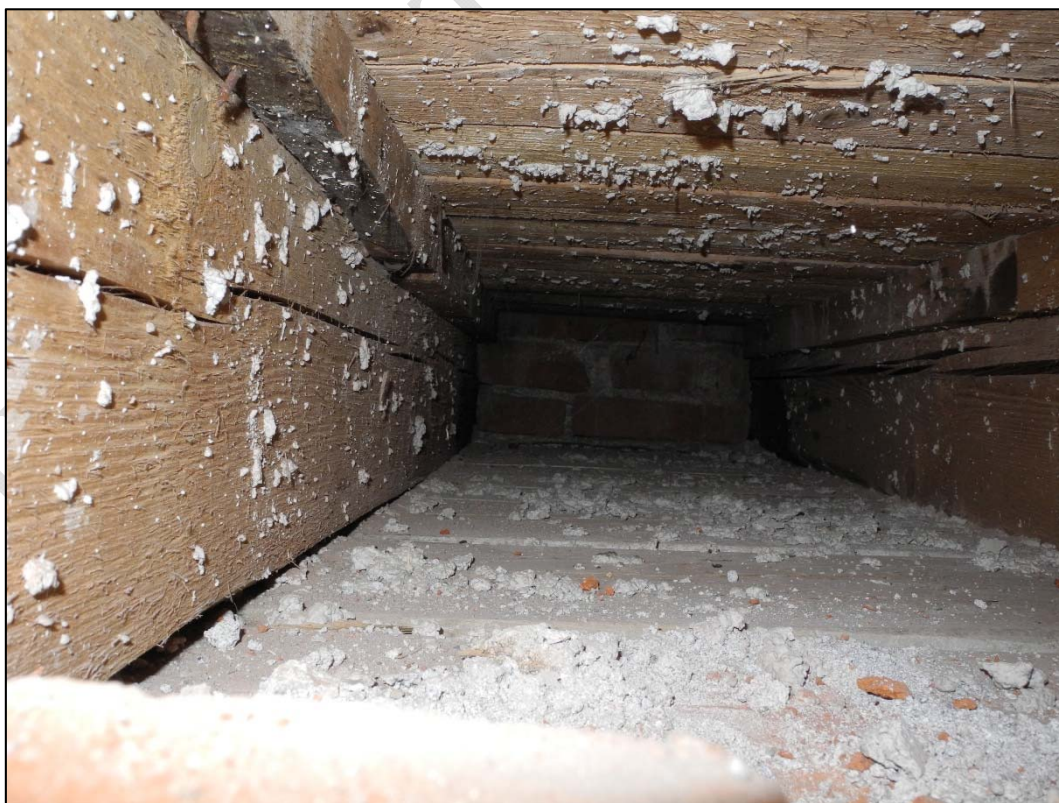
Foto 16 pohled na uložení trámů na severní stěně objektu – podlahové trámy špinavé od betonáže mazaniny ve skladbě podlahy

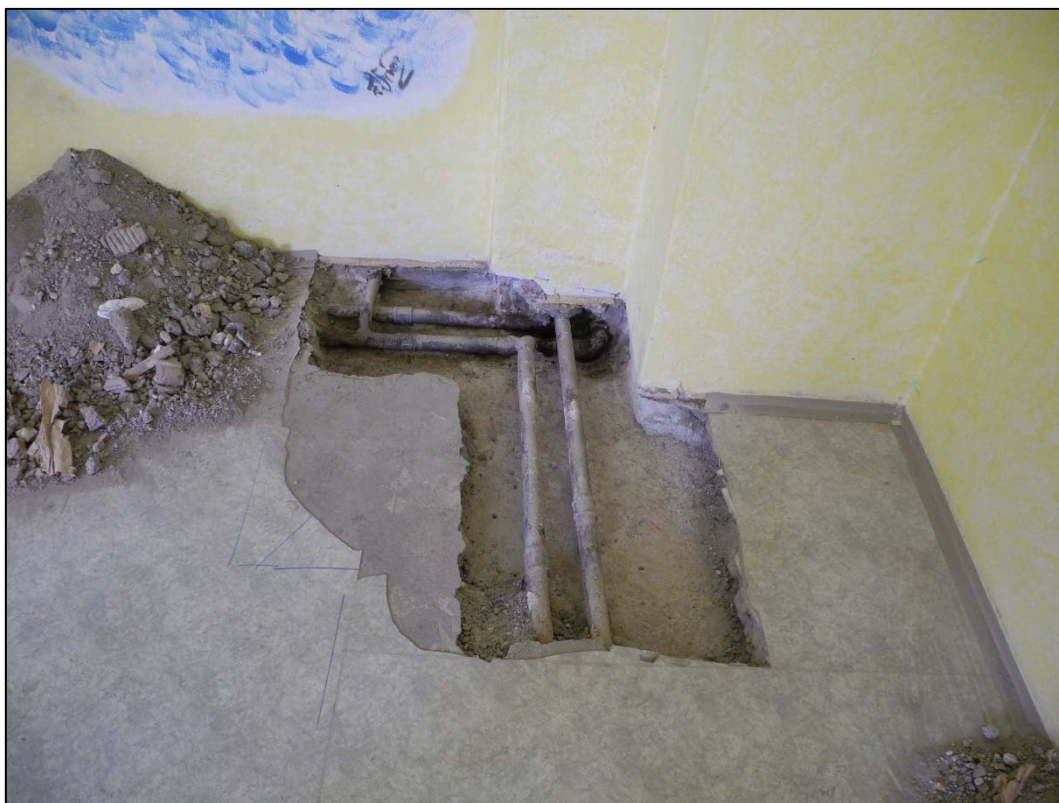
Foto 17 Celkový pohled na sondu S4 – místnost 2.17 – železobetonový strop tl. 90-95 mm

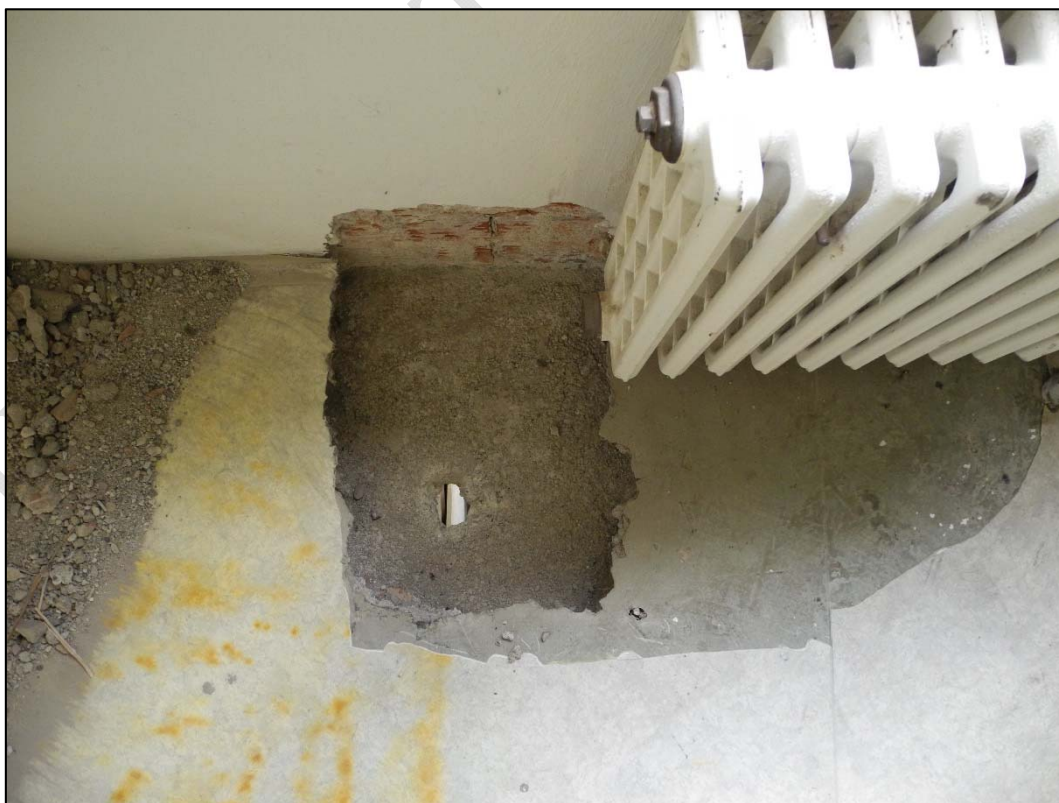
Foto 18 Celkový pohled na sondu S5 – místnost 2.18 – železobetonový strop tl. 85-90 mm

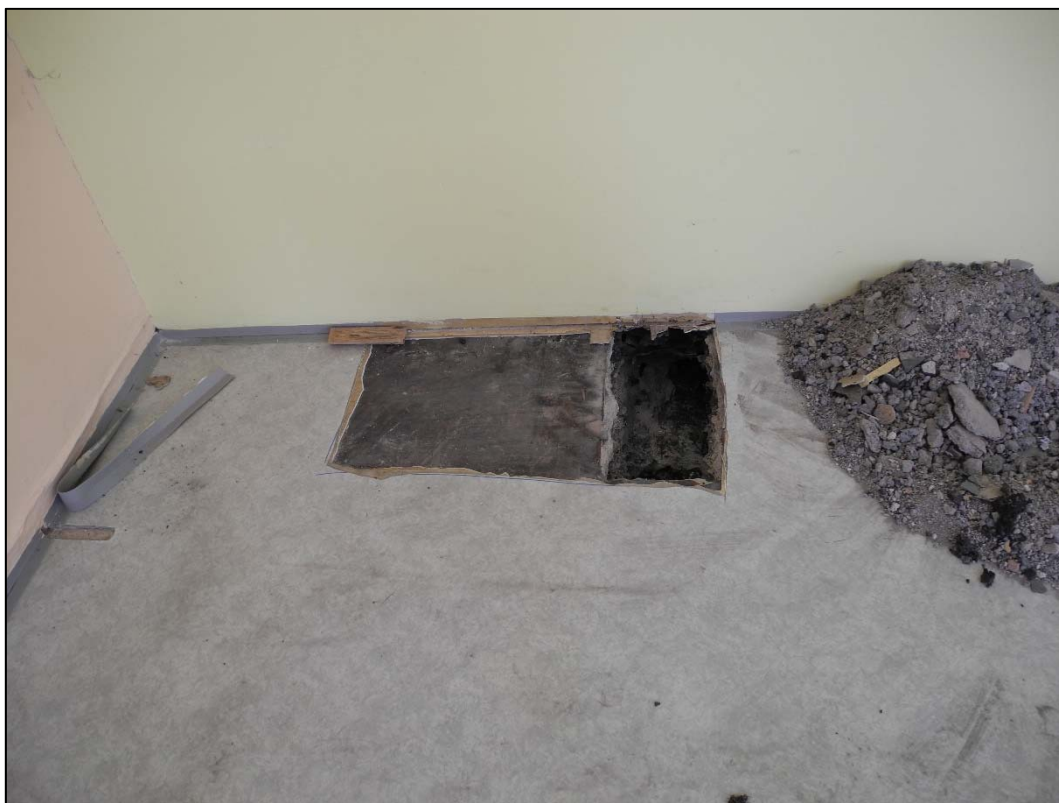
Foto 19 Celkový pohled na sondu S6 – místnost 2.15 tělocvična – železobetonový strop tl. 90 mm

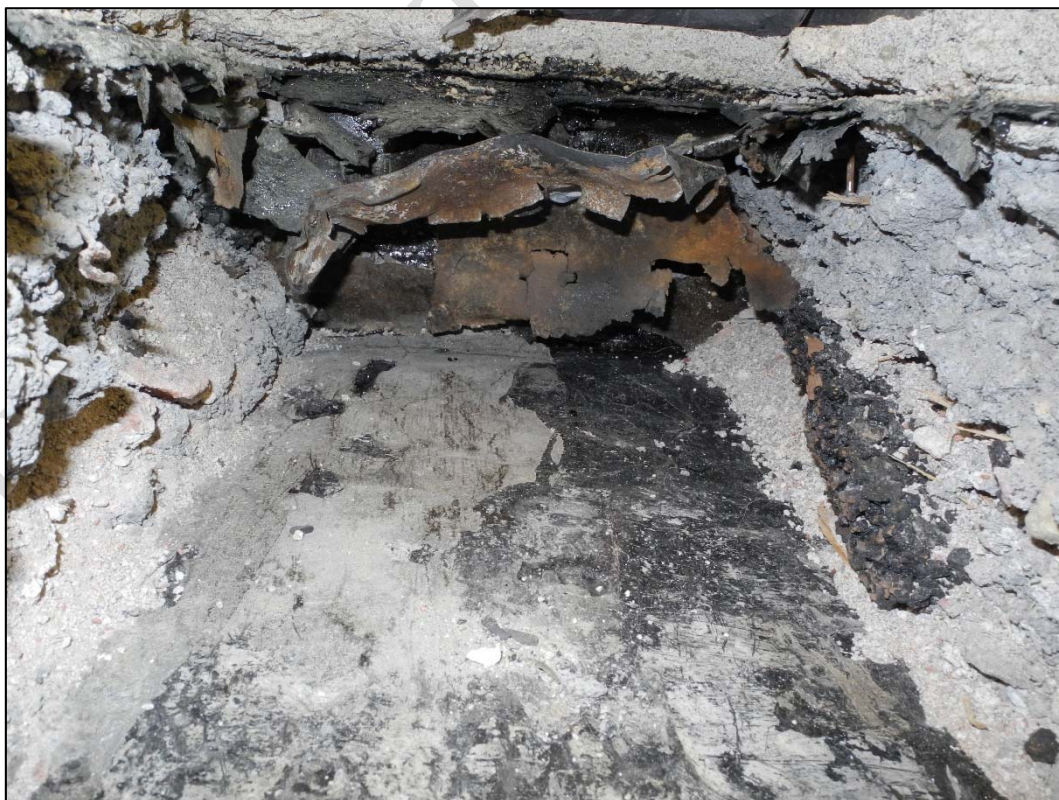
Foto 20 Detail skladby S6 nad ŽB deskou

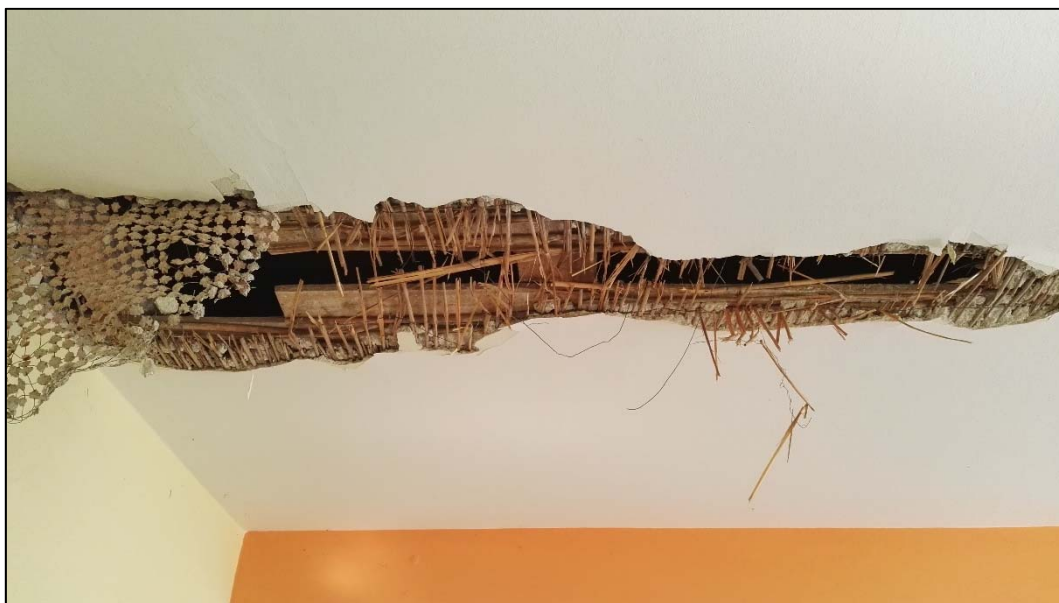
Foto 21 Pohled na spodní stranu sondy S6

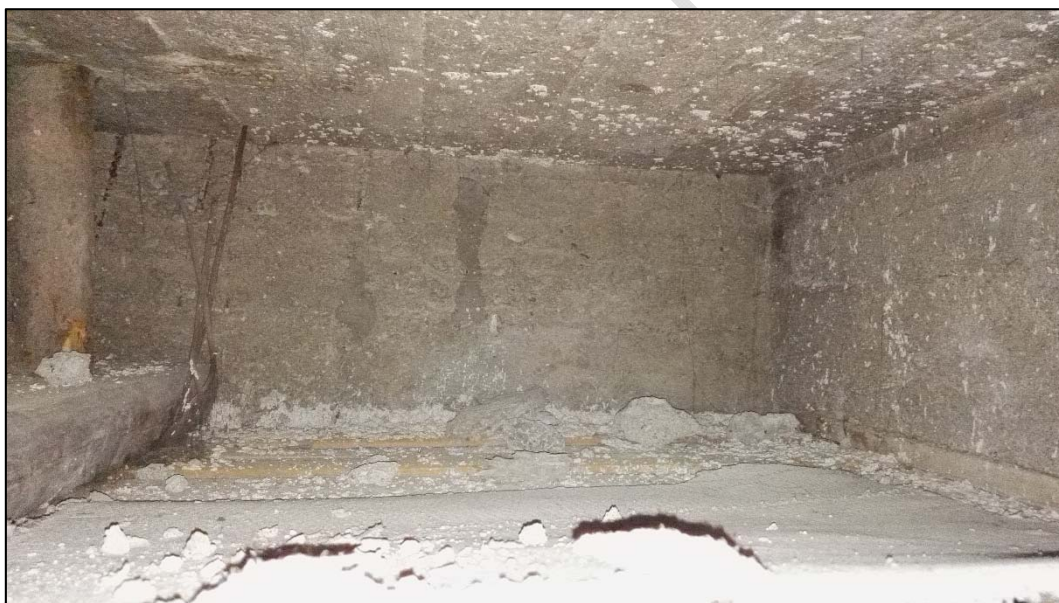
Foto 22 Detailní pohled na sondu S6 – čelně ŽB průvlak rozměru cca 270 x 570* m včetně povrchové úpravy, trámy viditelné i v místnosti 1.13, osová vzdálenost cca 3,3m; vpravo viditelný ŽB trám rozměru 145 x 300* mm s osovou vzdáleností cca 900 mm;
* výška měřená pod ŽB deskou

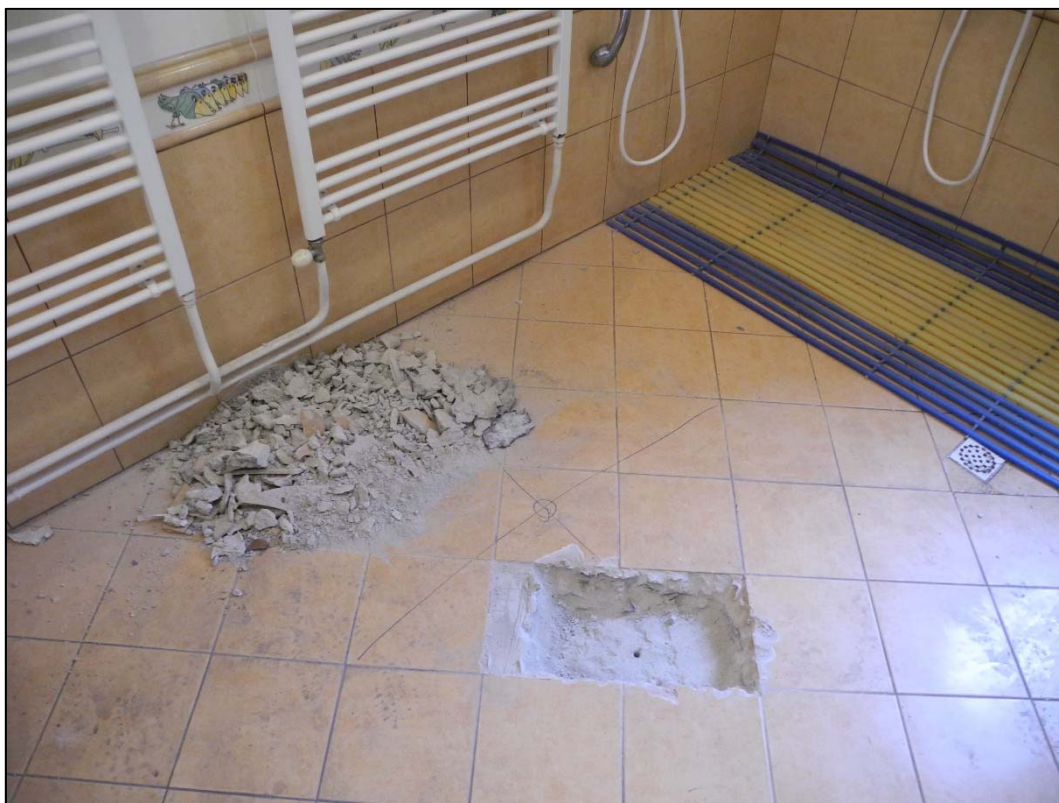
Foto 23 Celkový pohled na sondu S7 – místnost 2.12 – železobetonový strop tl. 125 - 130 mm

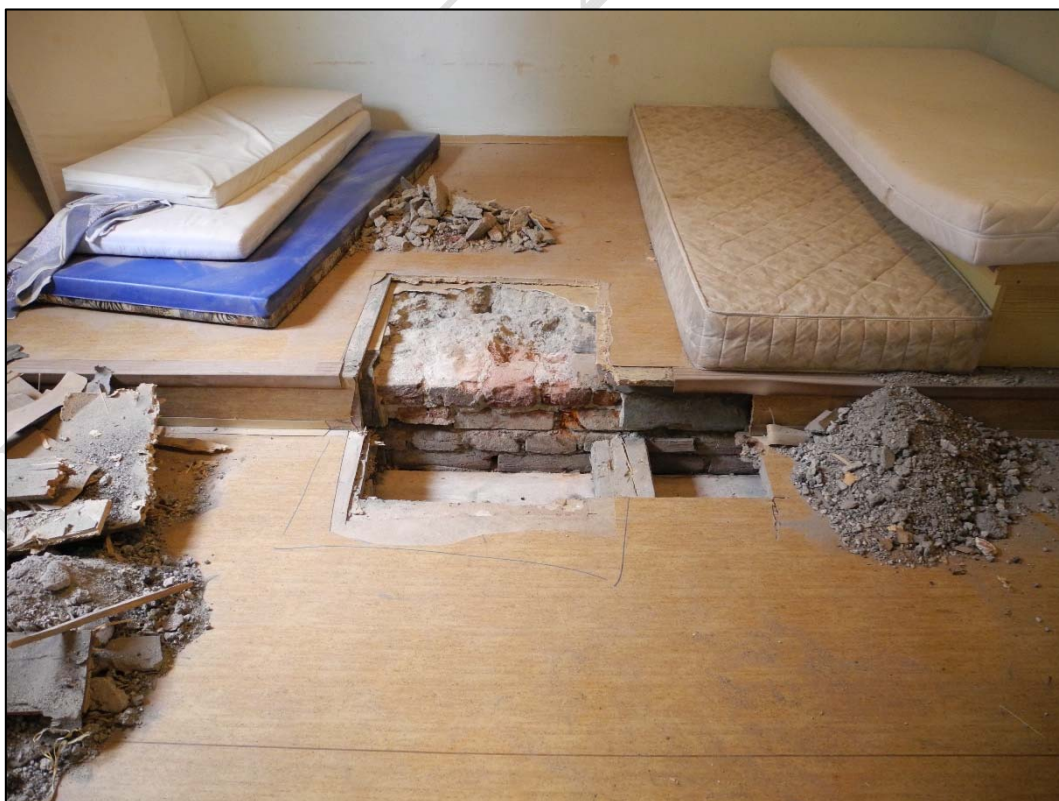
Foto 24 Celkový pohled na sondu do stropu S8 v místnosti 3.05 – nižší část tvořena dřevěným trémovým stropem, trávy rozměru 175 x 240 mm s osovou vzdáleností cca 1,03 m; vzdálenější část tvořena ŽB deskou tl. 100 mm

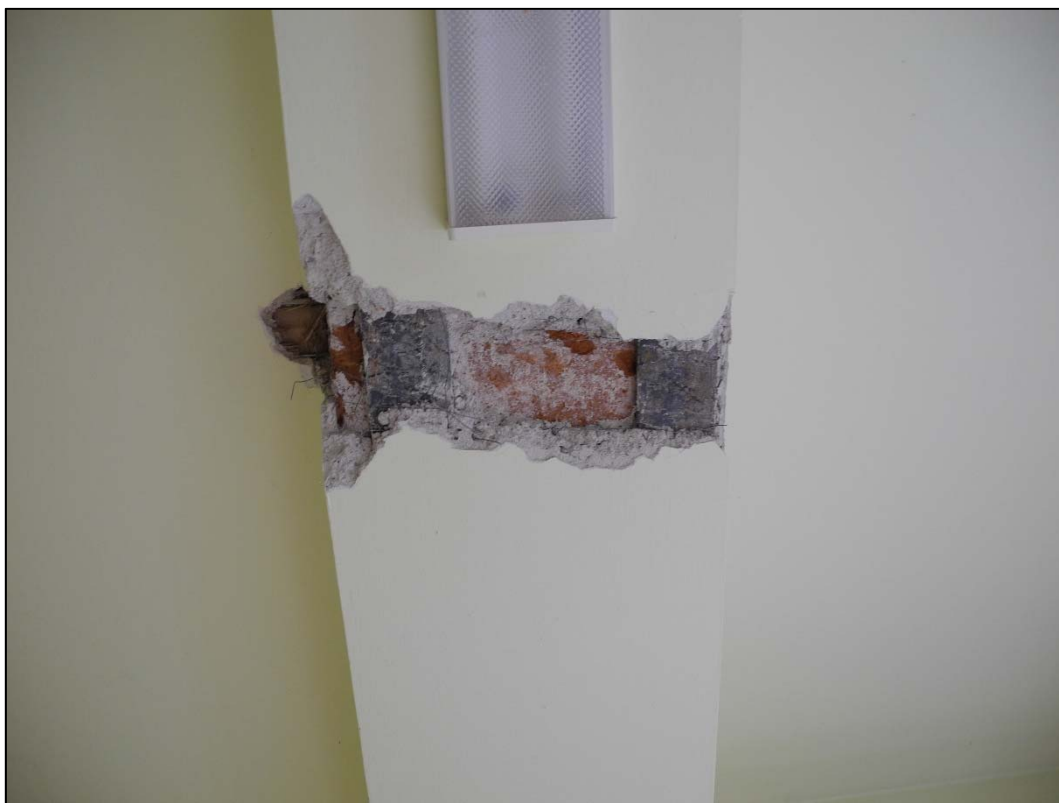
Foto 25 Celkový pohled na spodní část trámu tvořeného ze 2 válcovaných profilů s cihelnou vyzdívkou

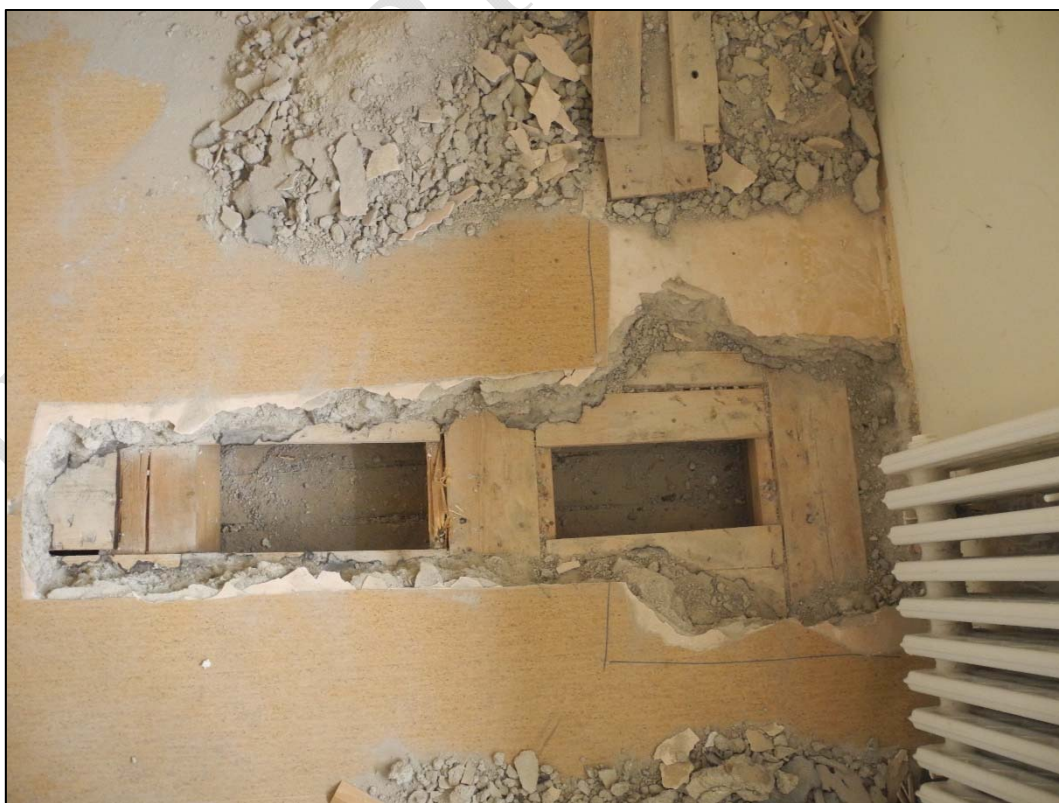
Foto 26 Celkový pohled na sondu S9 – umístění v místnosti 3.25

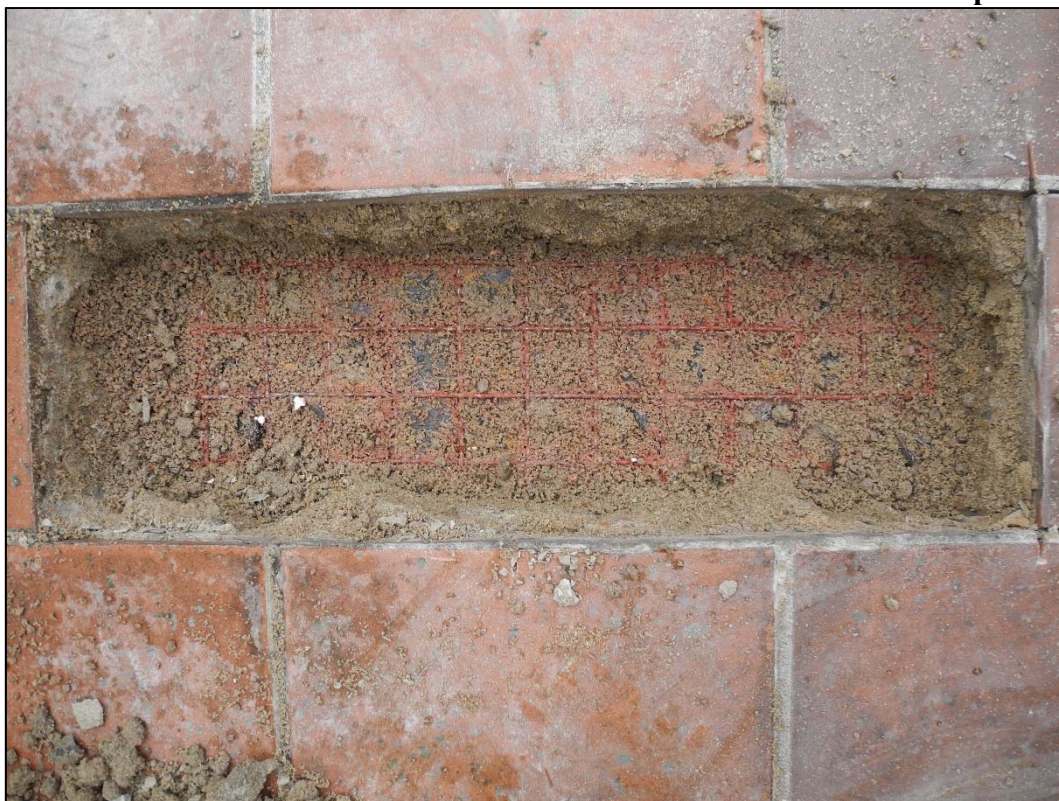
Foto 27 Pohled na sondu S10 umístěné na terase po odstranění dlažby a betonové mazaniny. Jako výztuž použito pletivo
