Expertní zprávy č. 1600 J 275

STAVEBNĚ TECHNICKÝ PRŮZKUM – CENTRUM CHOCERADY

FOTOGRAFICKÁ DOKUMENTACE

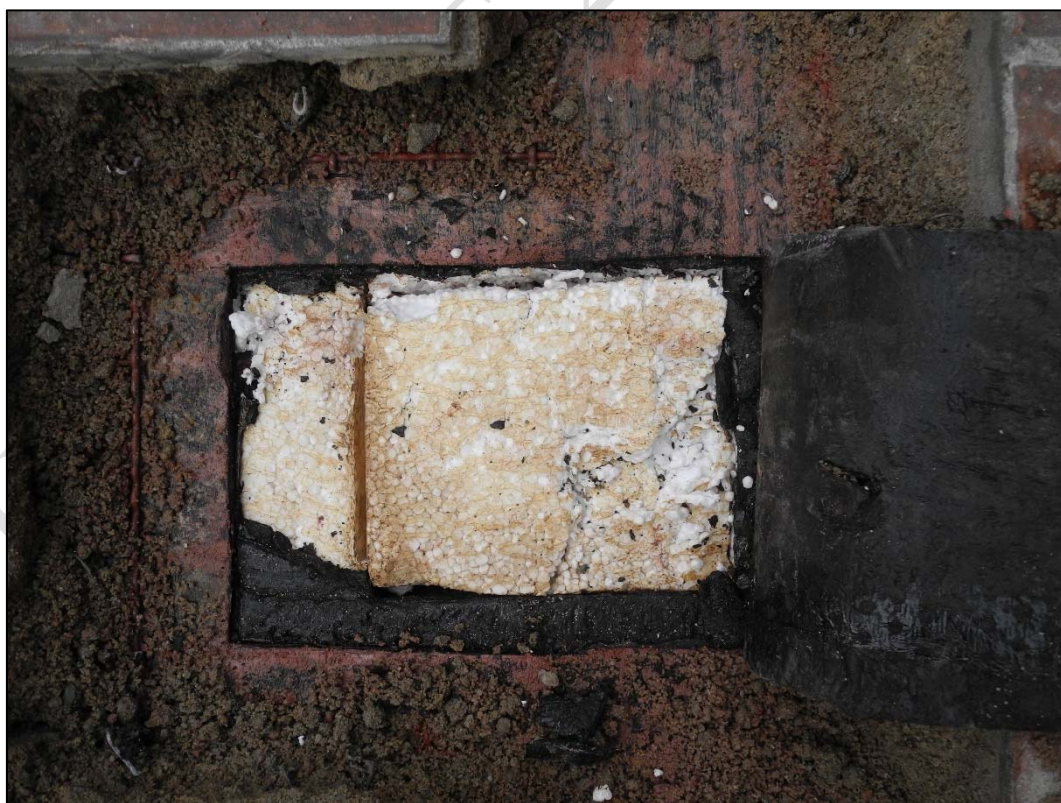
Foto 28 Skladba S10 – odkrytá tepelná izolace která byla položena na vrstvě izolace a dále na ŽB desce nad saunou

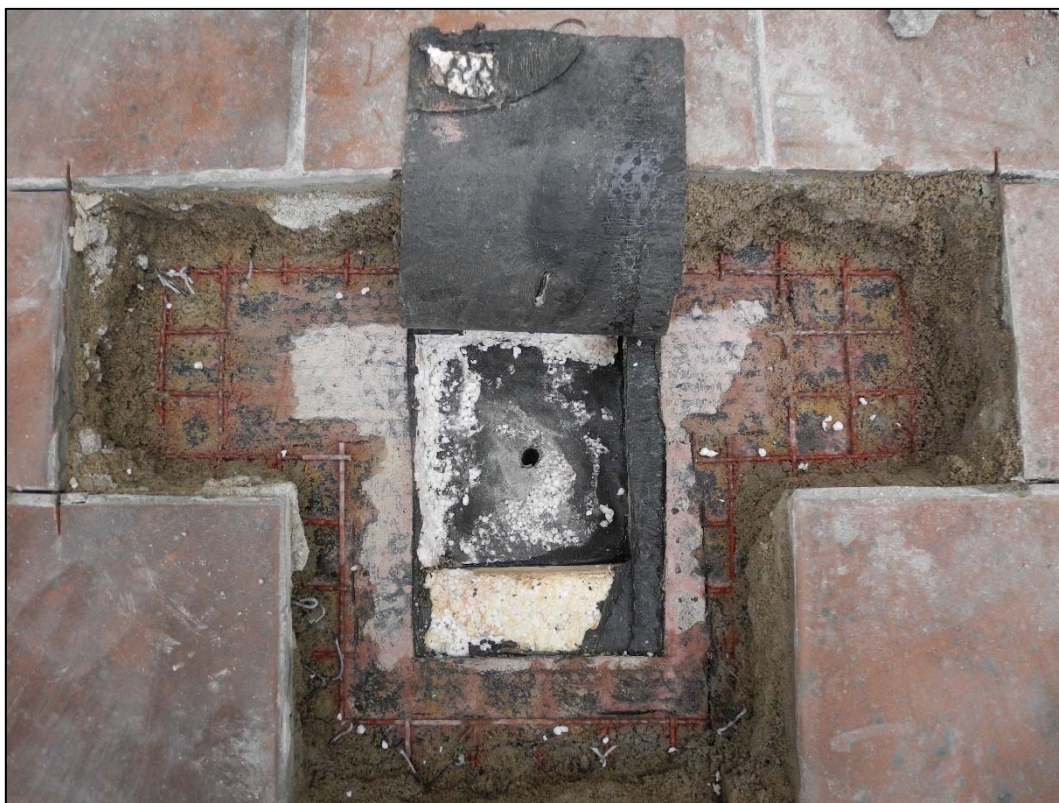
Foto 29 Skladba S10 – odkrytá tepelná izolace která byla položena na vrstvě izolace a dále na ŽB desce nad saunou

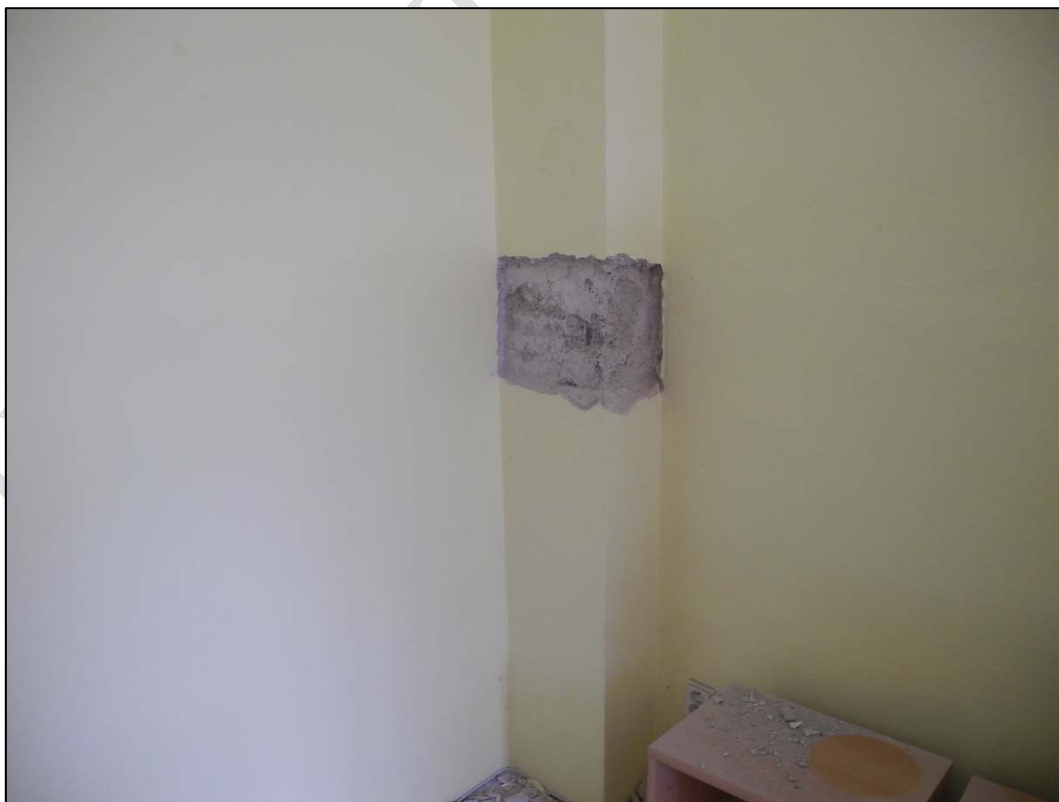
Foto 30 Celkový pohled na sondu B1 – betonový sloup v místnosti 1.25

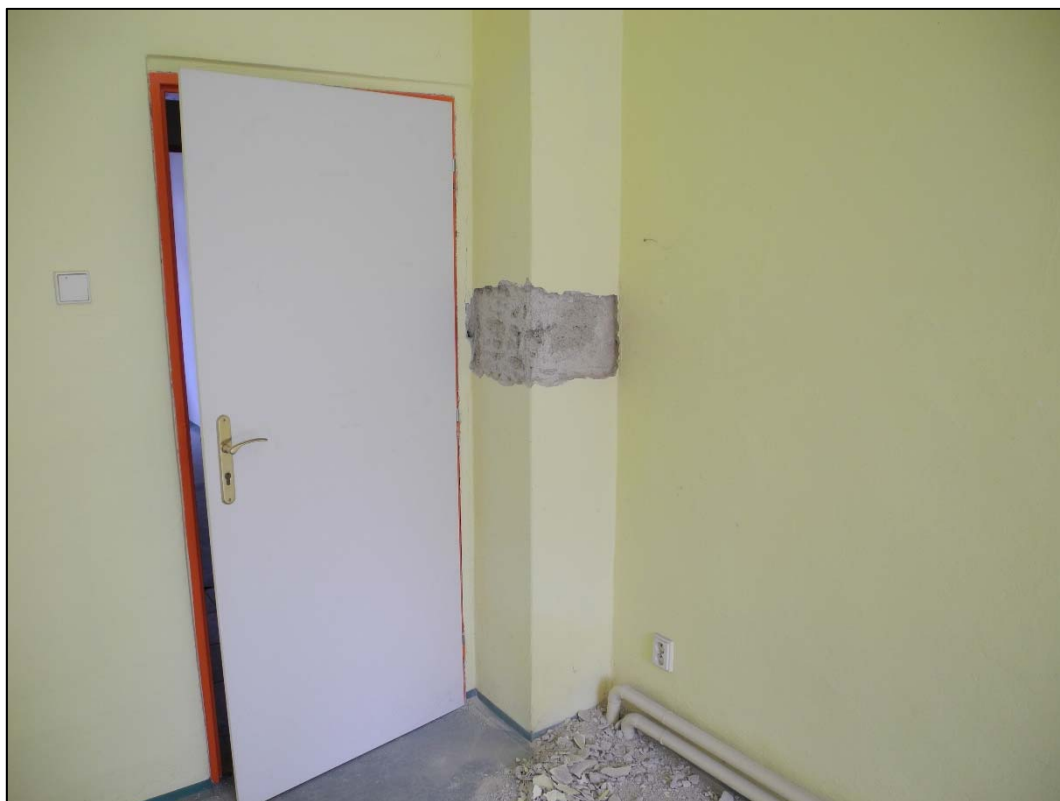
Foto 31 Celkový pohled na sondu B2 – betonový sloup v místnosti 1.26

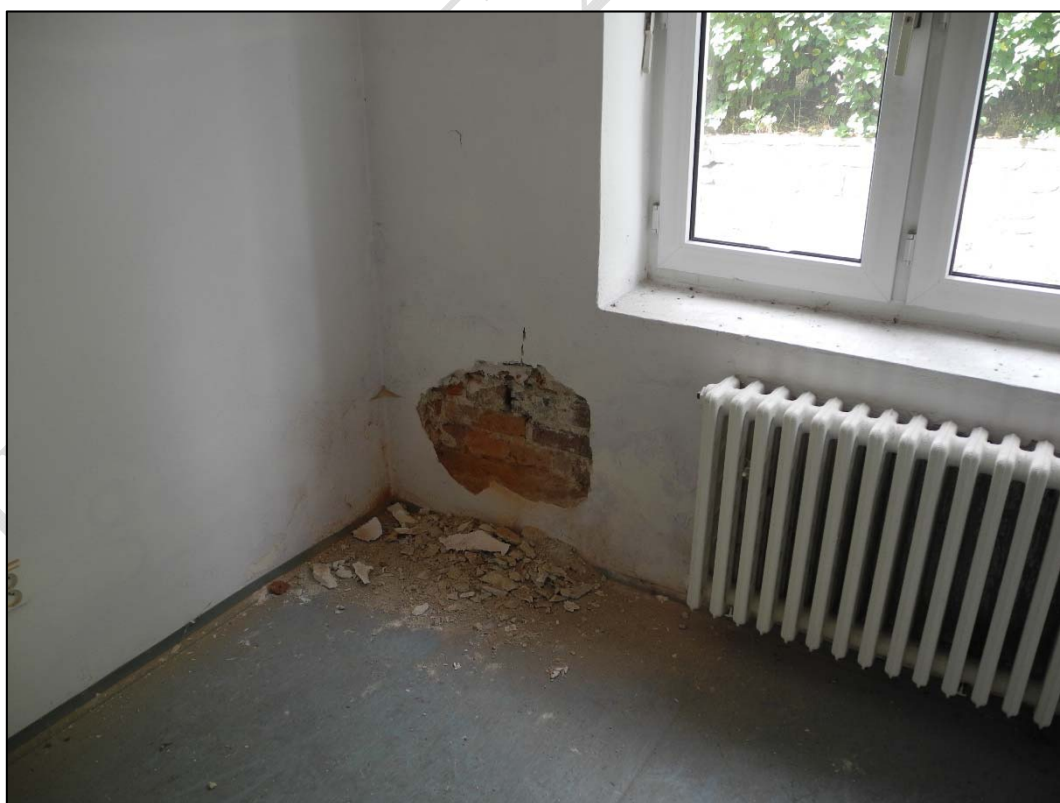
Foto 32 Celkový pohled na sondu Z1 – místnost 1.27

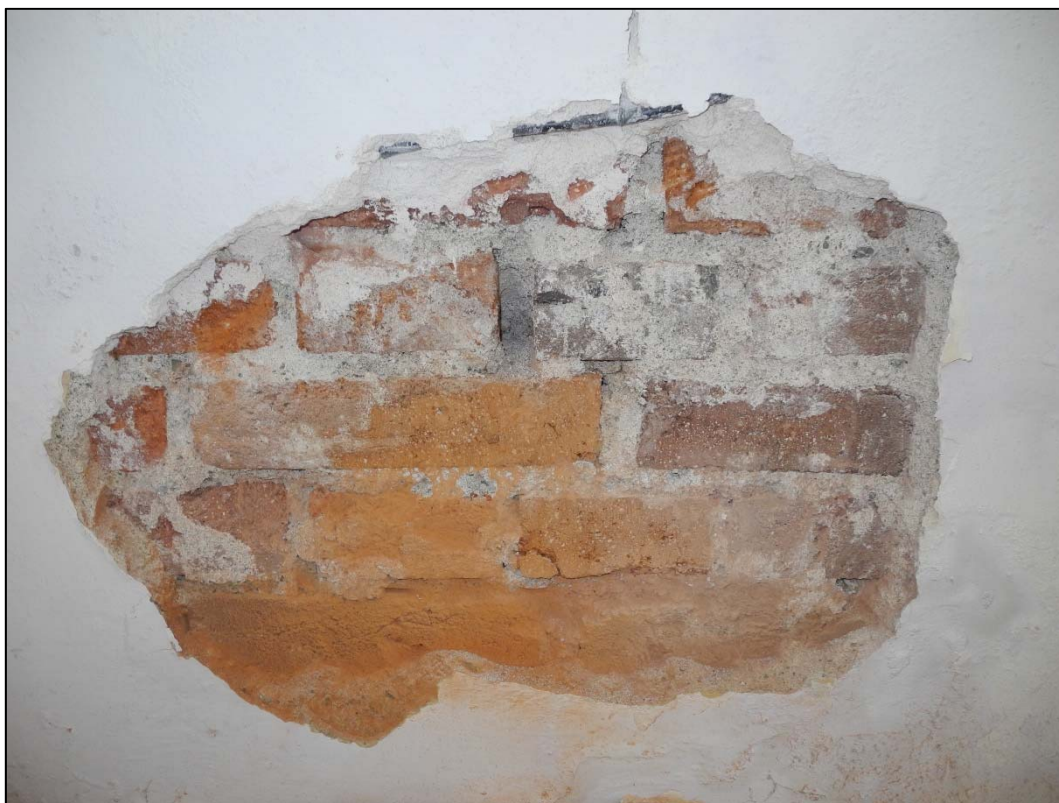
Foto 33 Celkový pohled na sondu Z1 – místnost 1.27

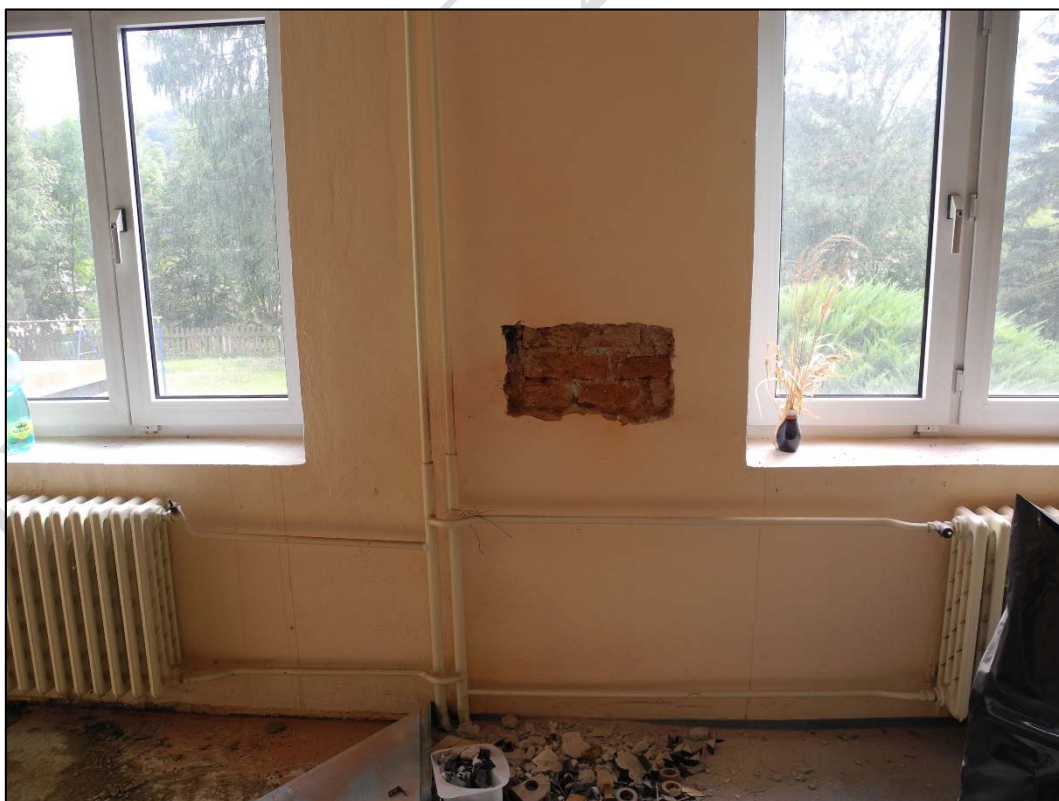
Foto 34 Celkový pohled na sondu Z2 – místnost 1.24

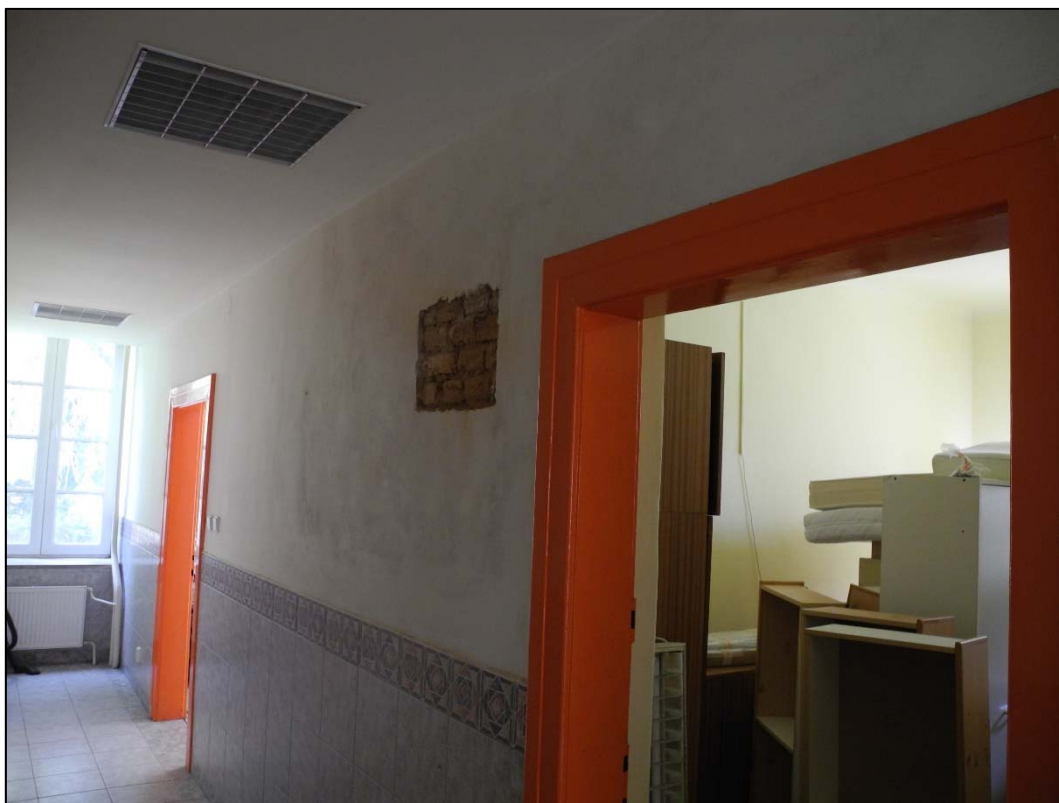
Foto 35 Celkový pohled na sondu Z3 – místnost 1.04

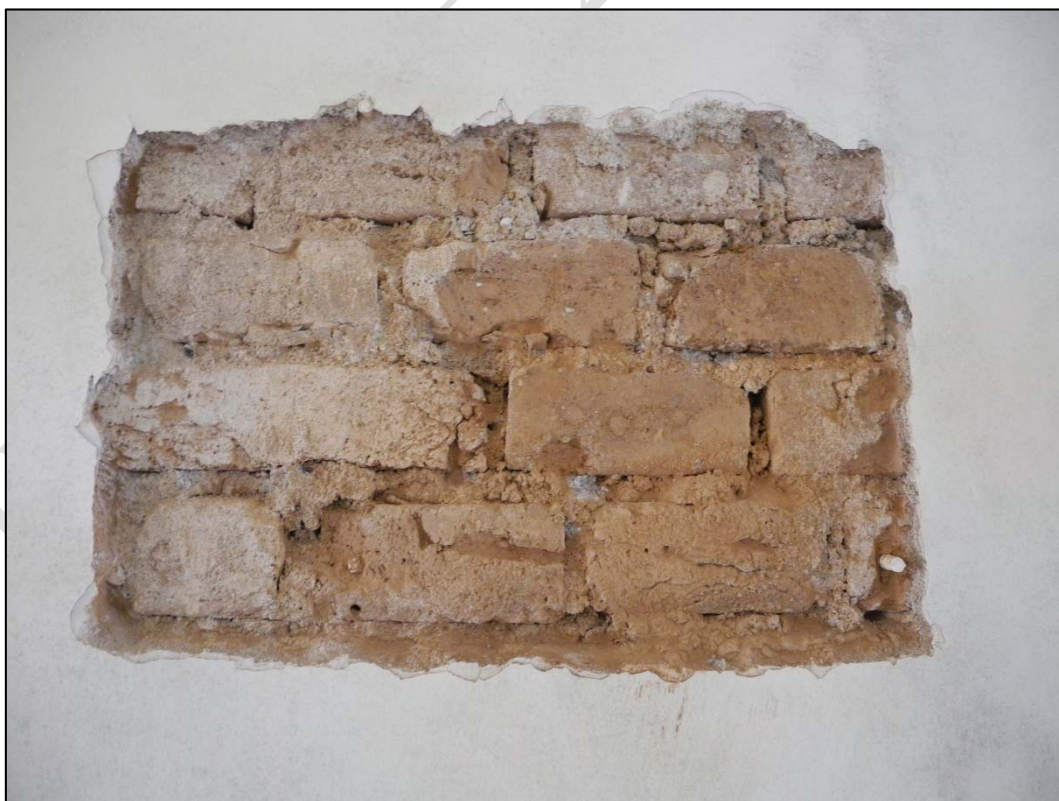
Foto 36 Detailní pohled na sondu Z3 – místnost 1.04

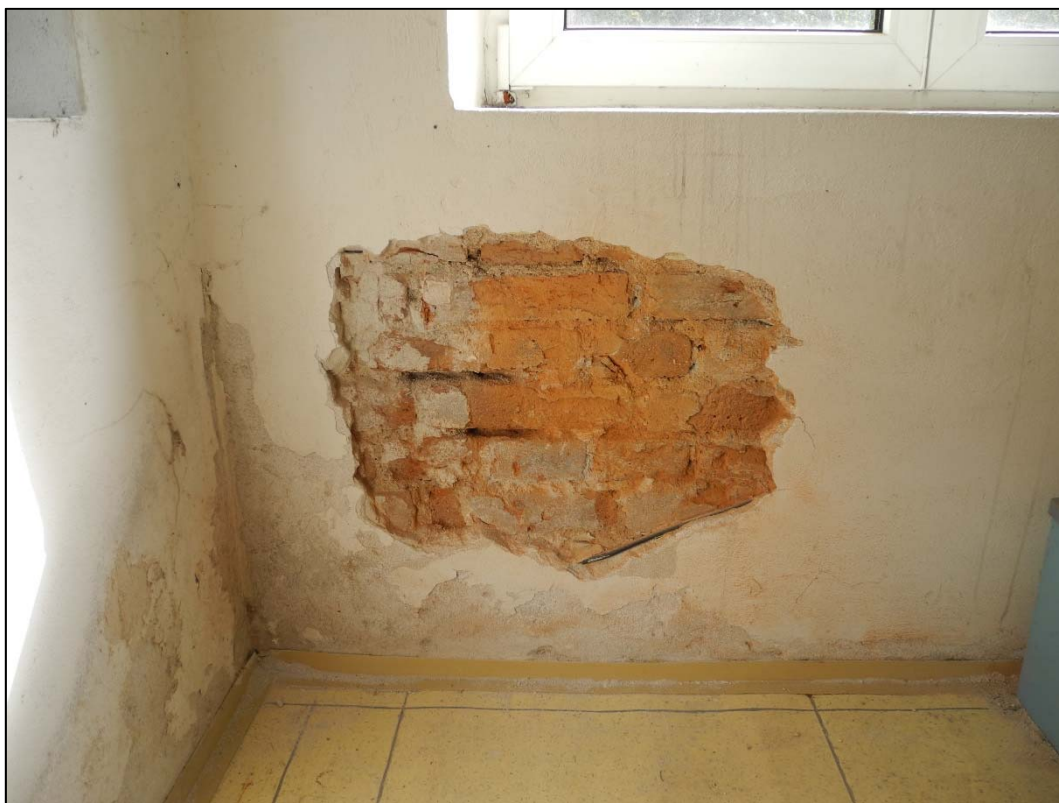
Foto 37 Celkový pohled na sondu Z4 – místnost 1.07 – na stěně patrná vlhkostní mapa – jihovýchodní roh objektu

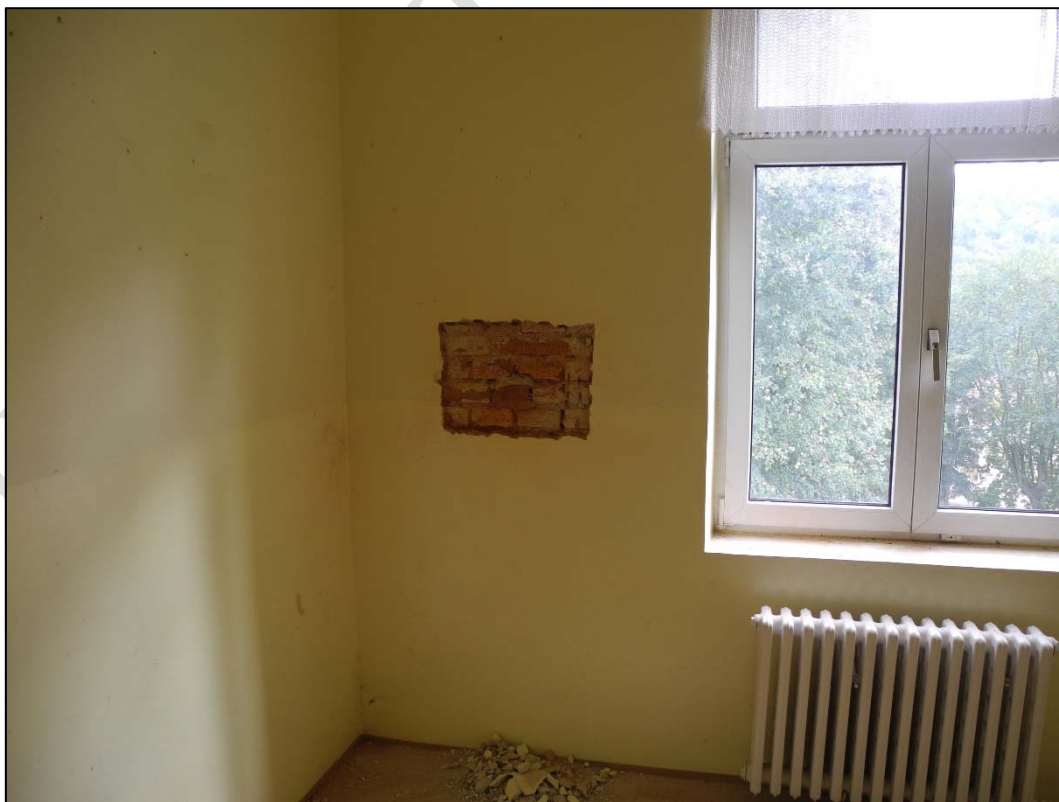
Foto 38 Celkový pohled na sondu Z5 v místnosti 2.03

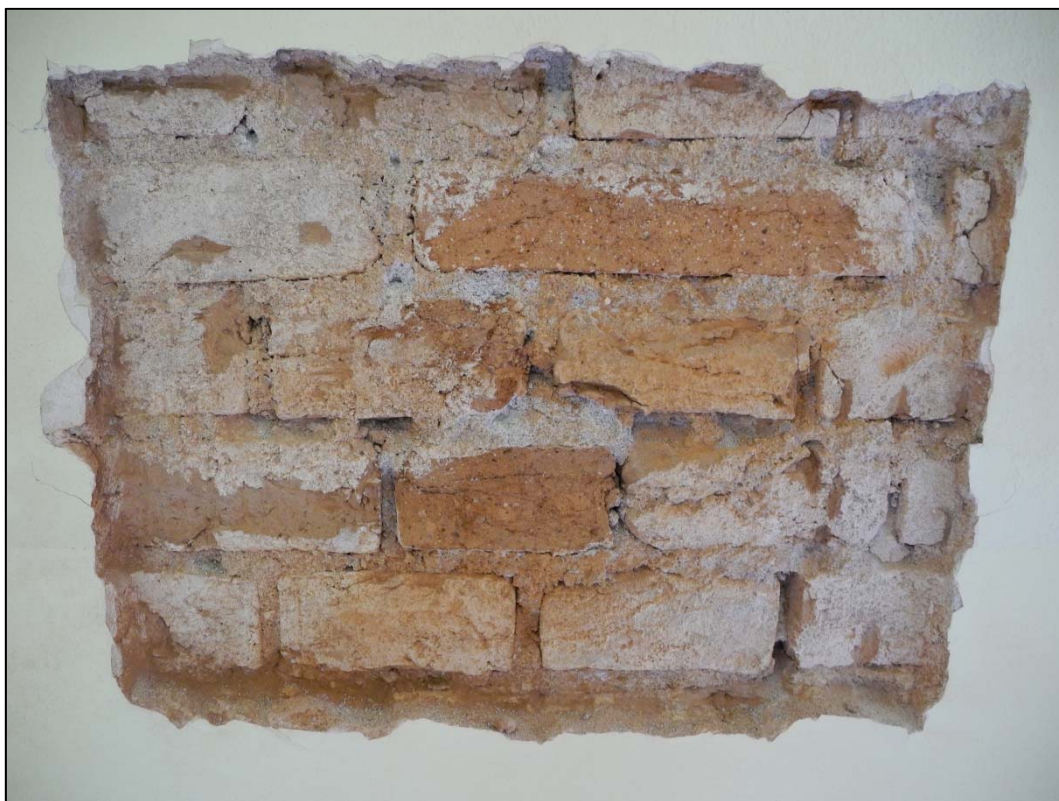
Foto 39 Detailní pohled na sondu Z5 v místnosti 2.03

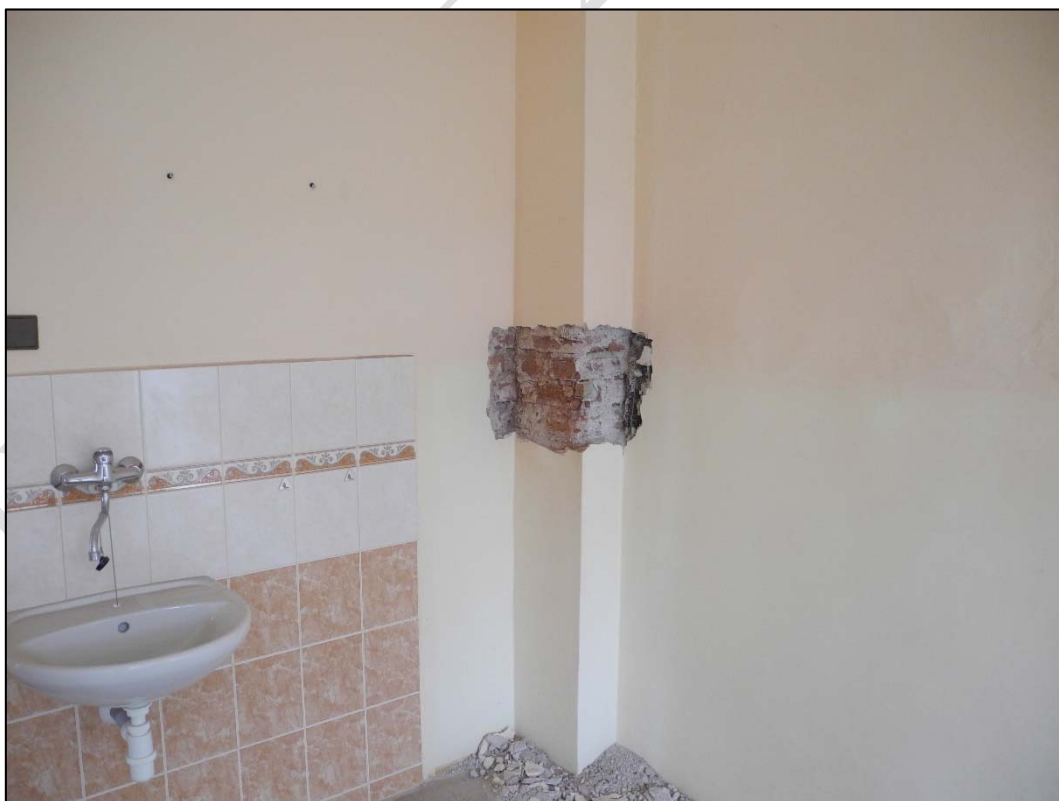
Foto 40 Celkový pohled na sondu Z6 v místnosti 2.22

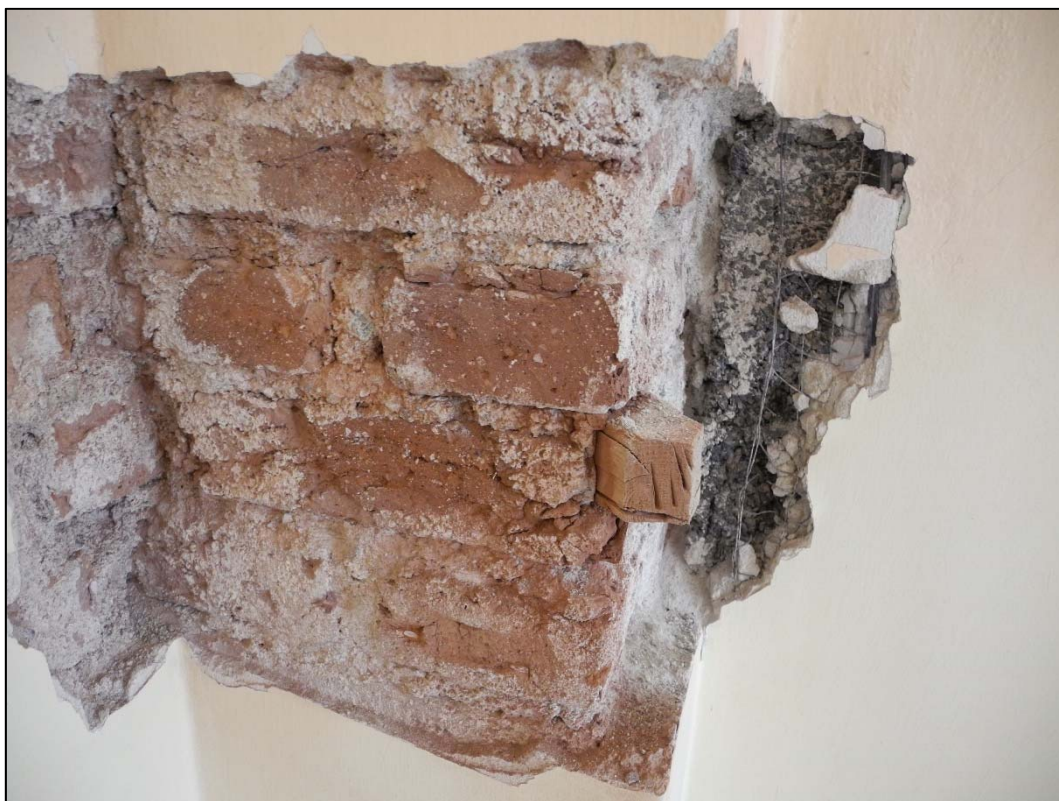
Foto 41 Detailní pohled na sondu Z6 v místnosti 2.22

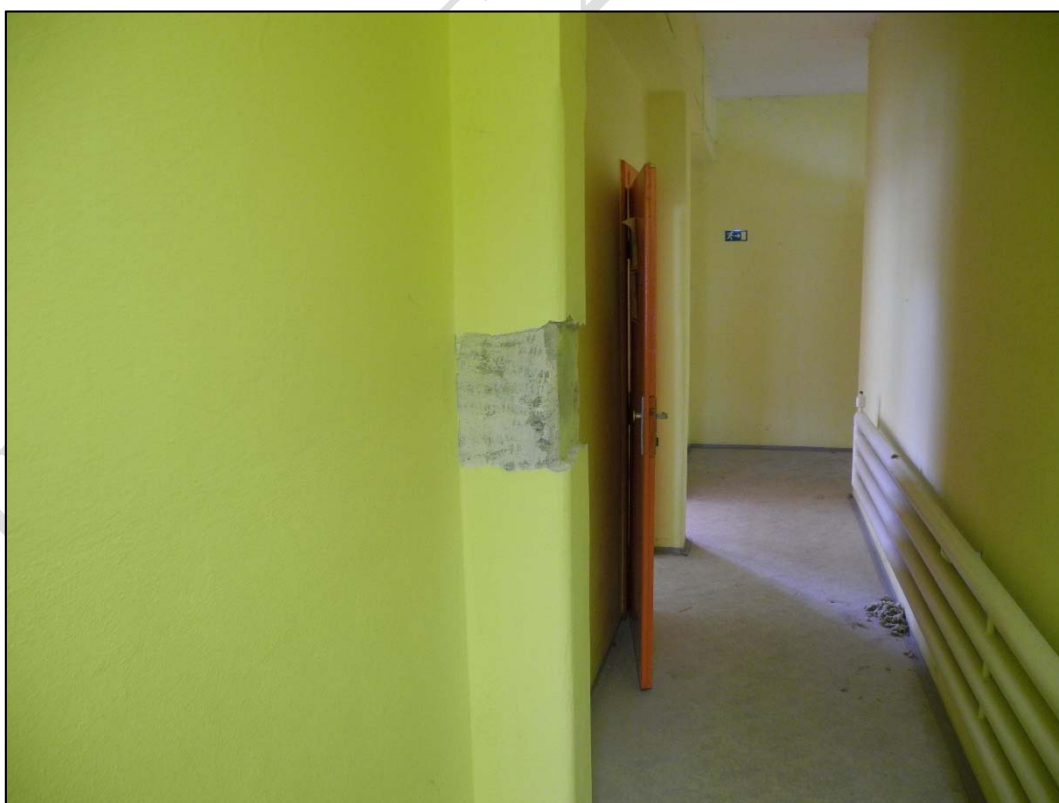
Foto 42 Celkový pohled na sondu B3

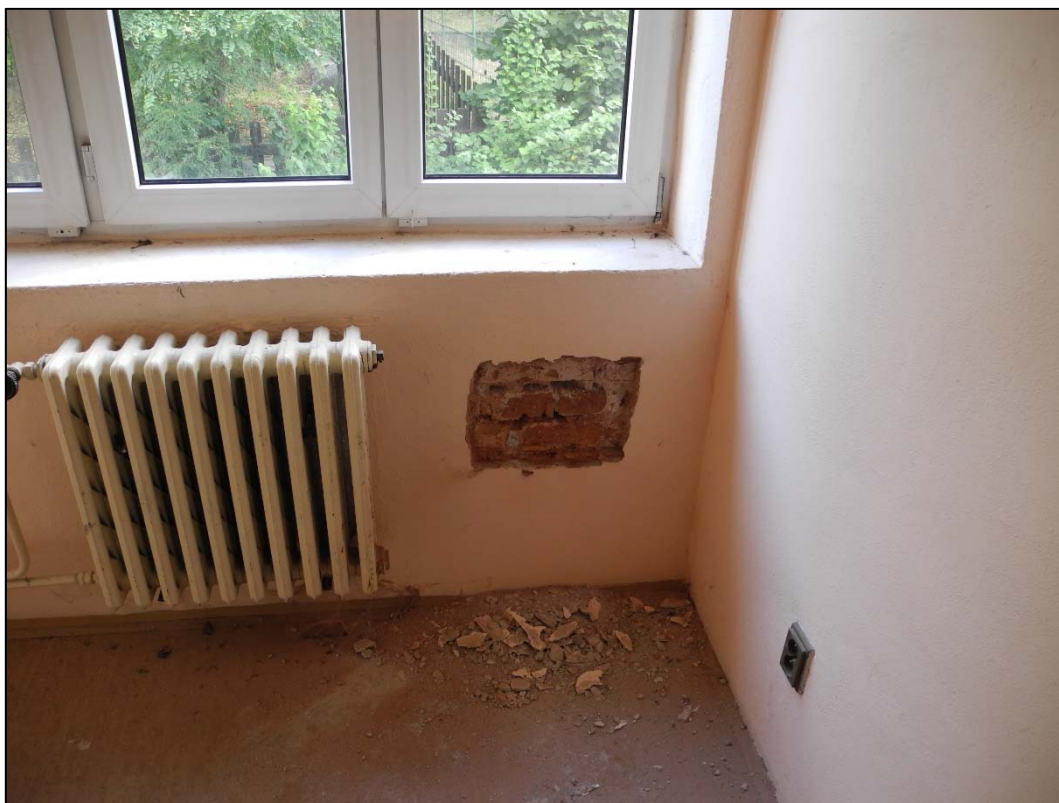
Foto 43 Celkový pohled na sondu Z7 v místnosti 2.29

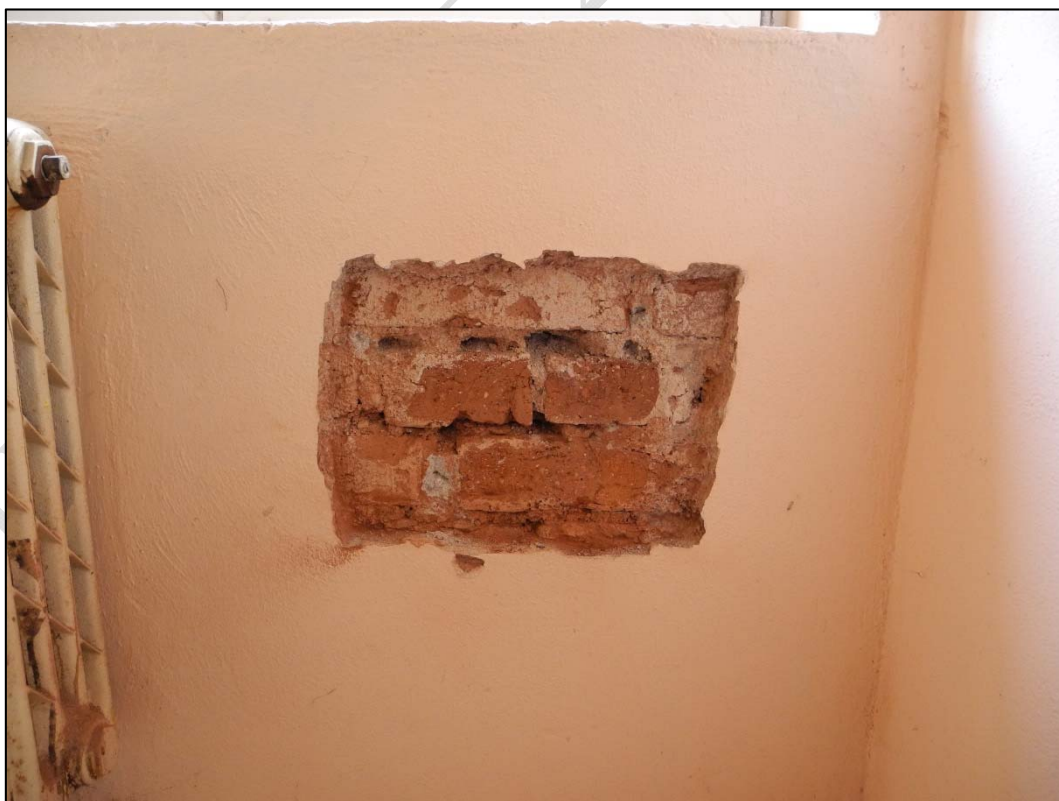
Foto 44 Detailní pohled na sondu Z7 v místnosti 2.29

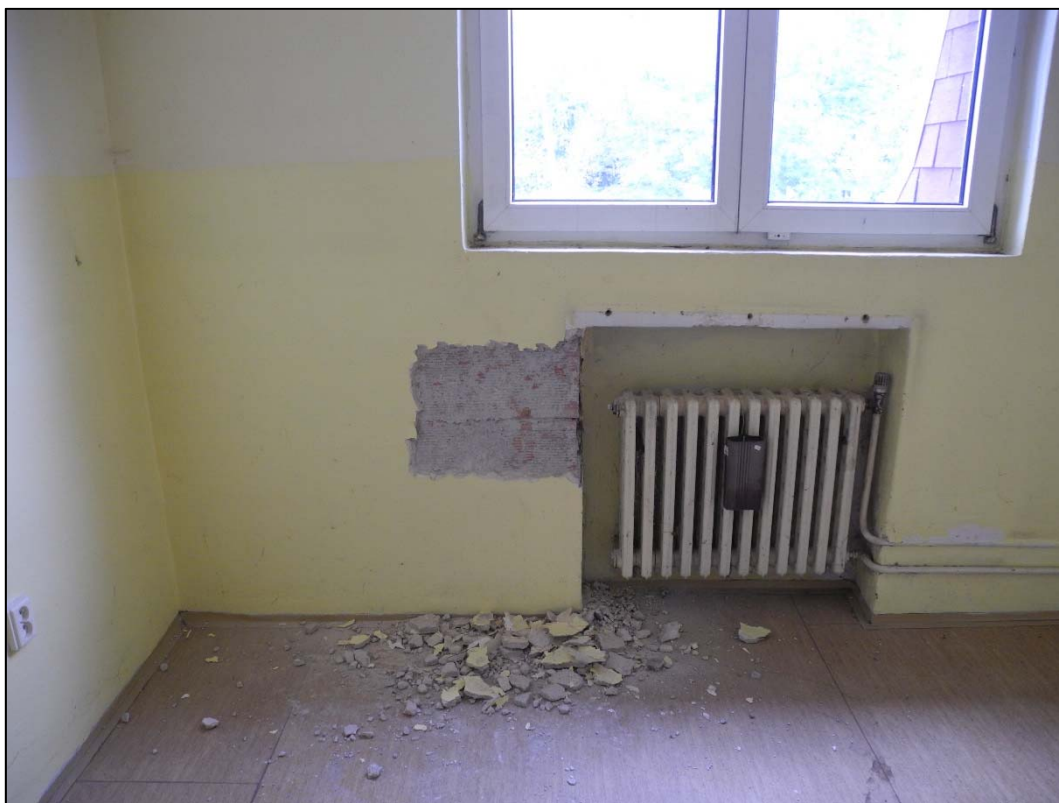
Foto 45 Celkový pohled na sondu Z8 v místnosti 3.08

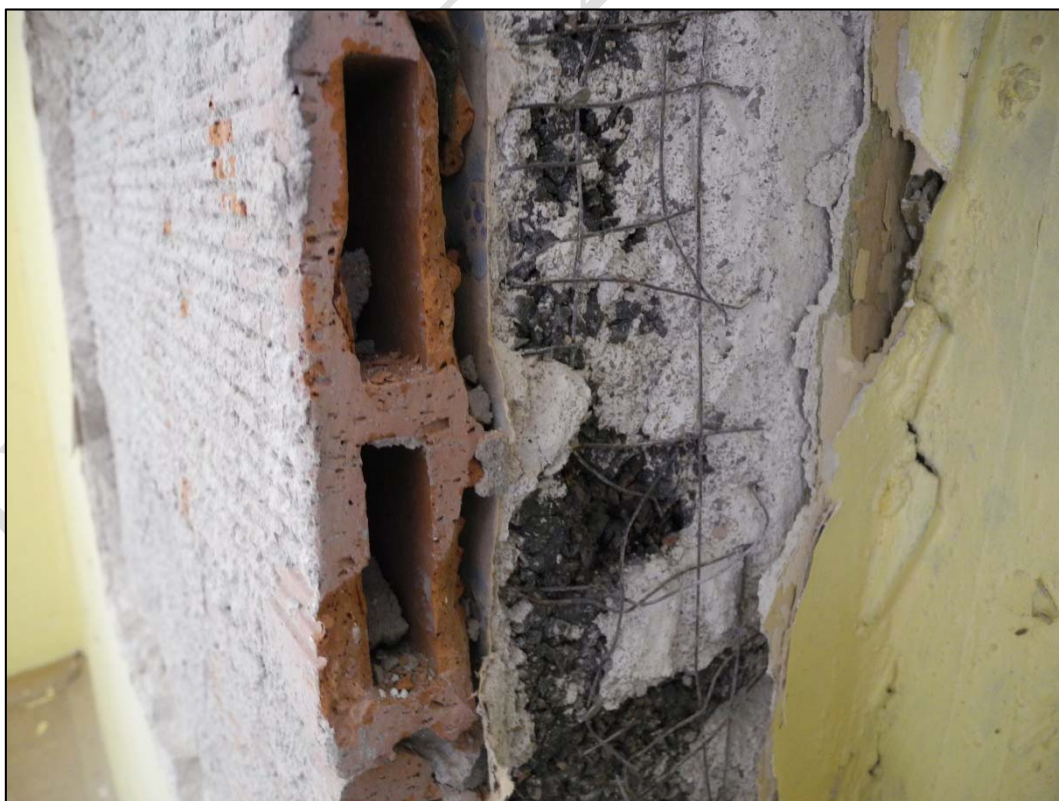
Foto 46 Detailní pohled na sondu Z8 v místnosti 3.08

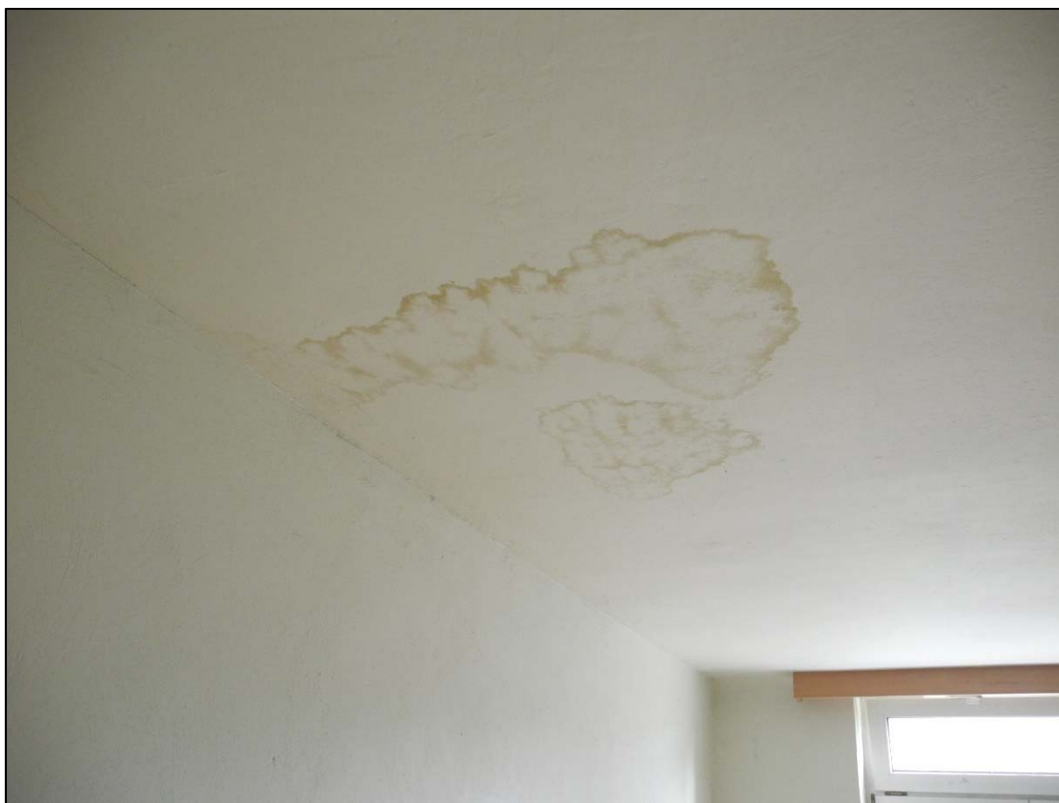
Foto 47 Pohled na strop v místnosti 3.03 – patrná vlhkostní mapa od zatékání střechou

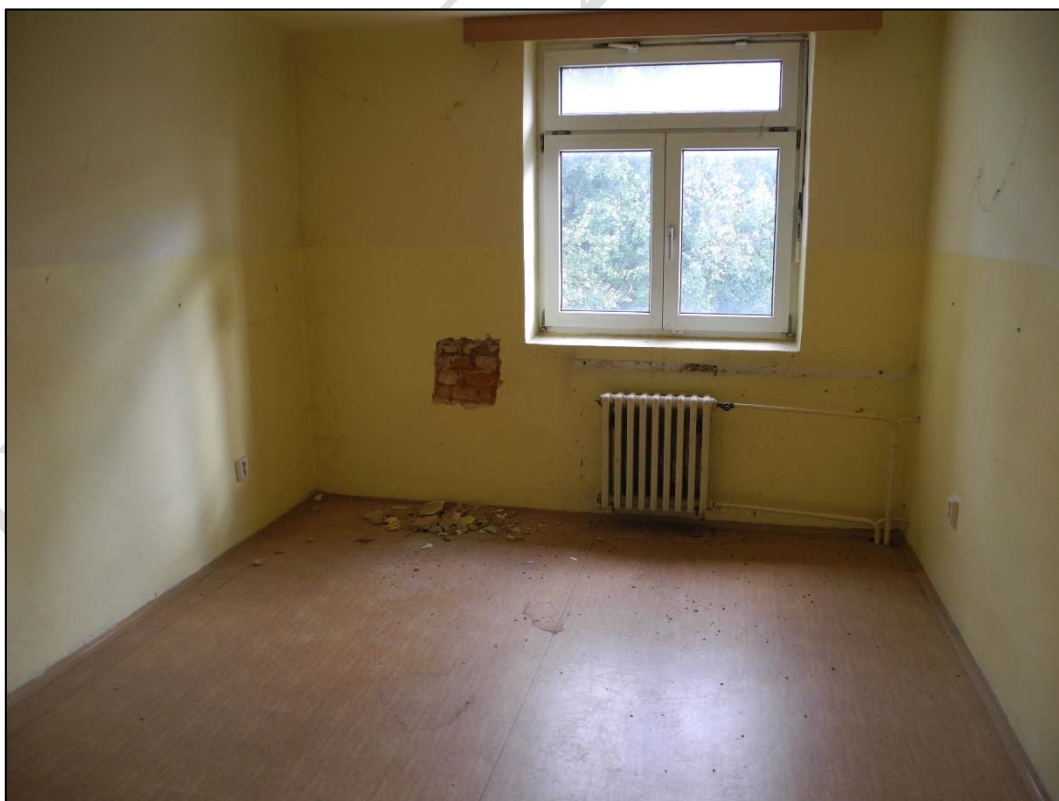
Foto 48 Celkový pohled na sondu Z9 v místnosti 3.03

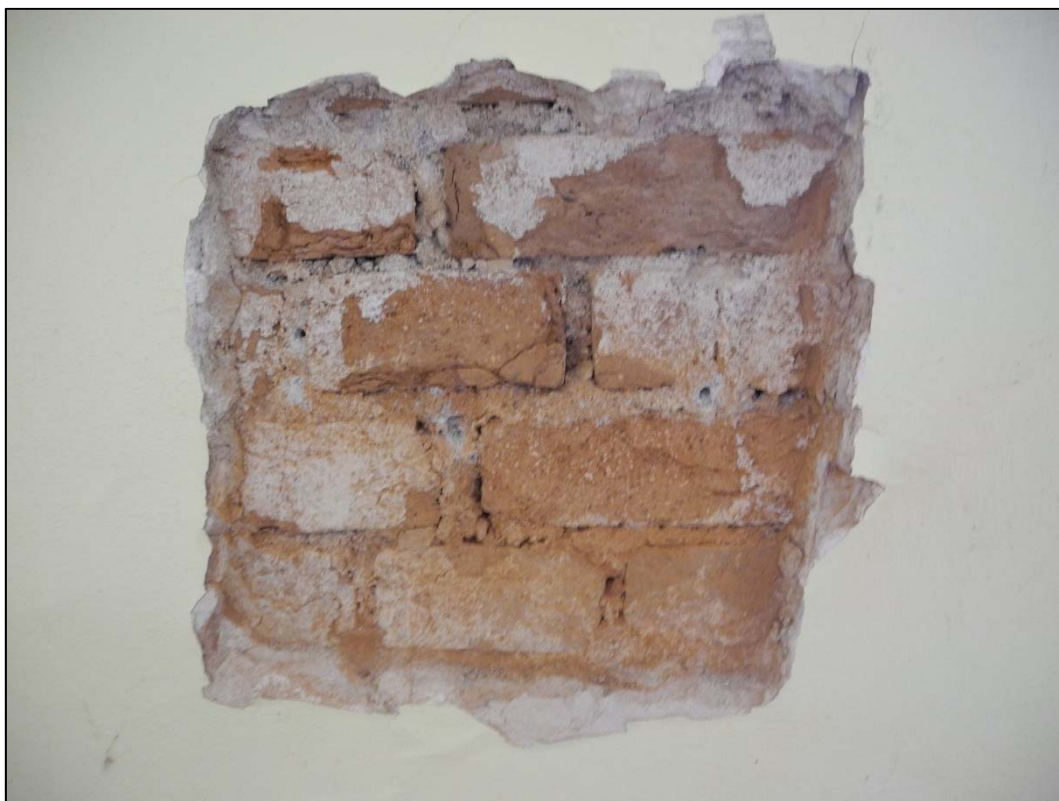
Foto 49 Detailní pohled na sondu Z9 v místnosti 3.03

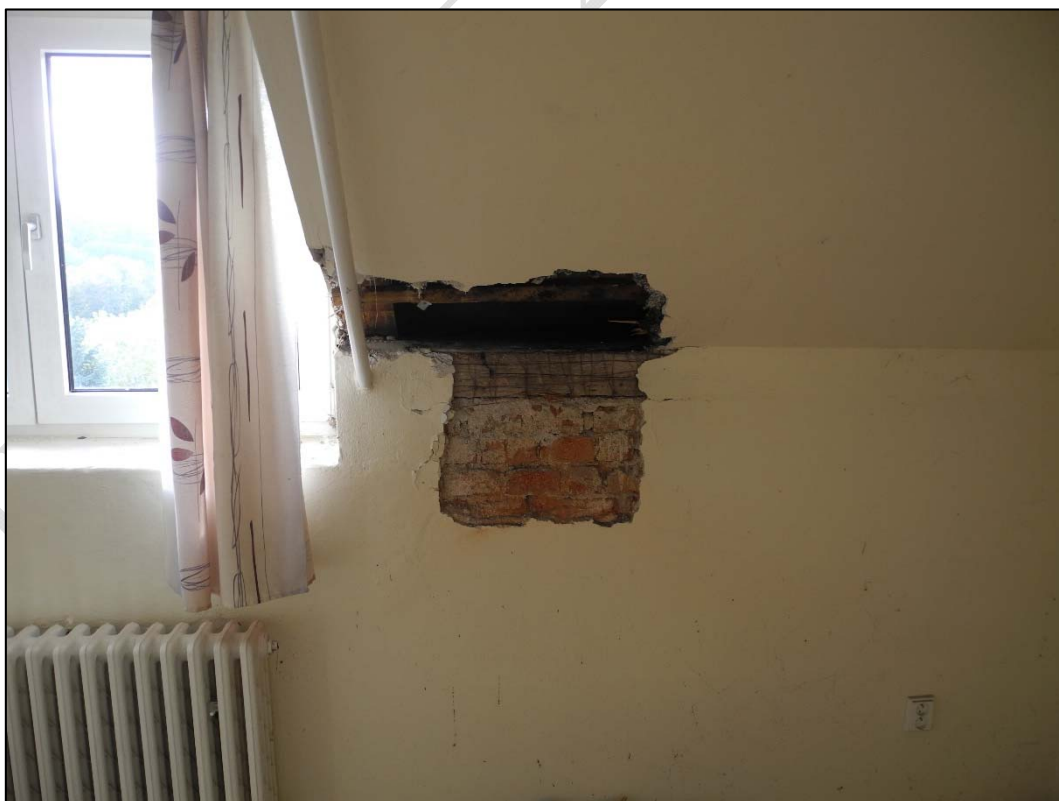
Foto 50 Celkový pohled na sondu Z10 v místnosti 3.25

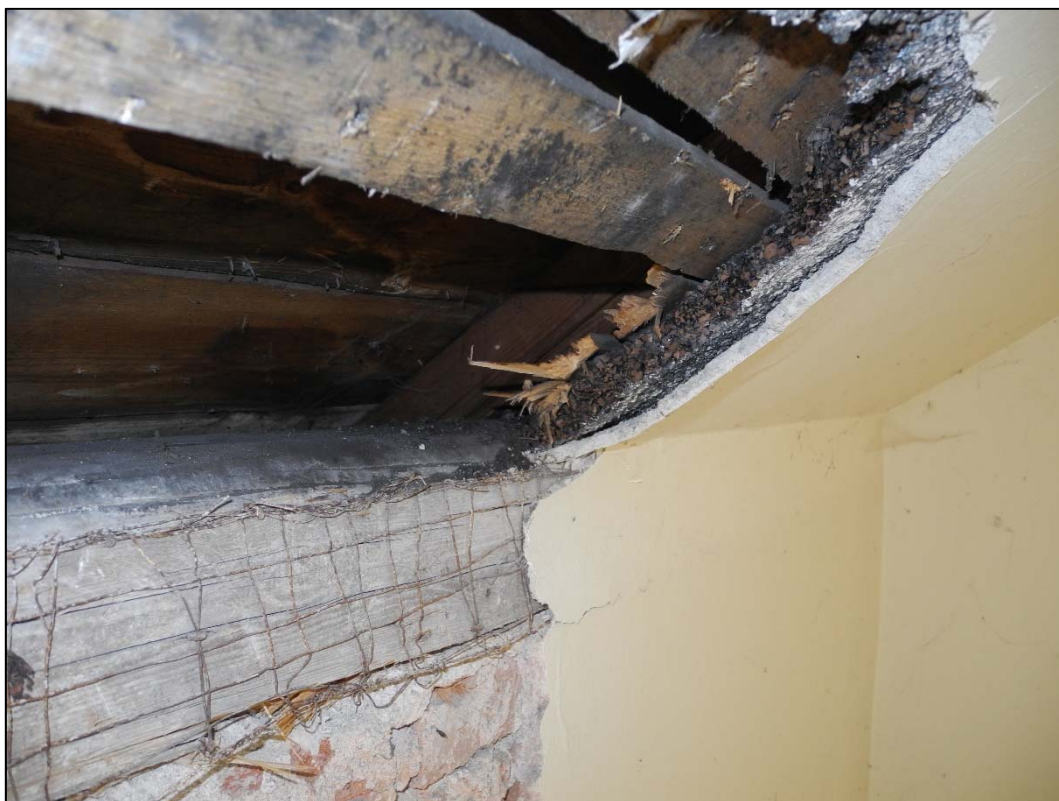
Foto 51 Detailní pohled na sondu Z10 v místnosti 3.25

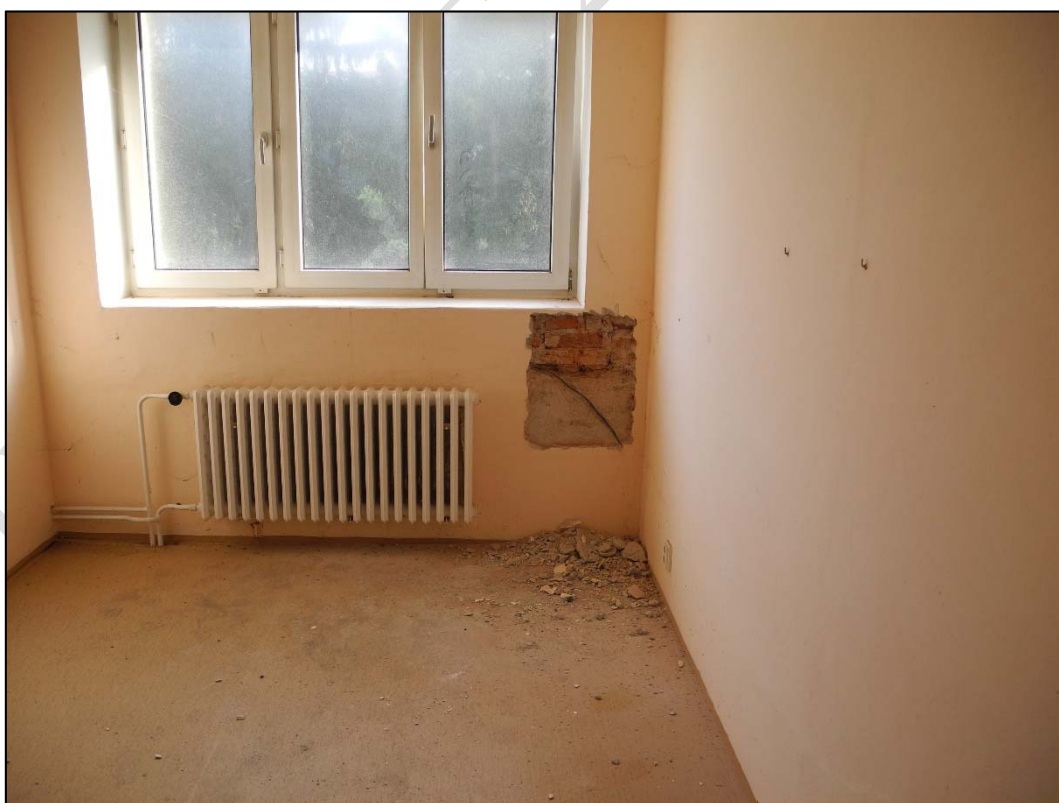
Foto 52 Celkový pohled na sondu Z11 v místnosti 3.20

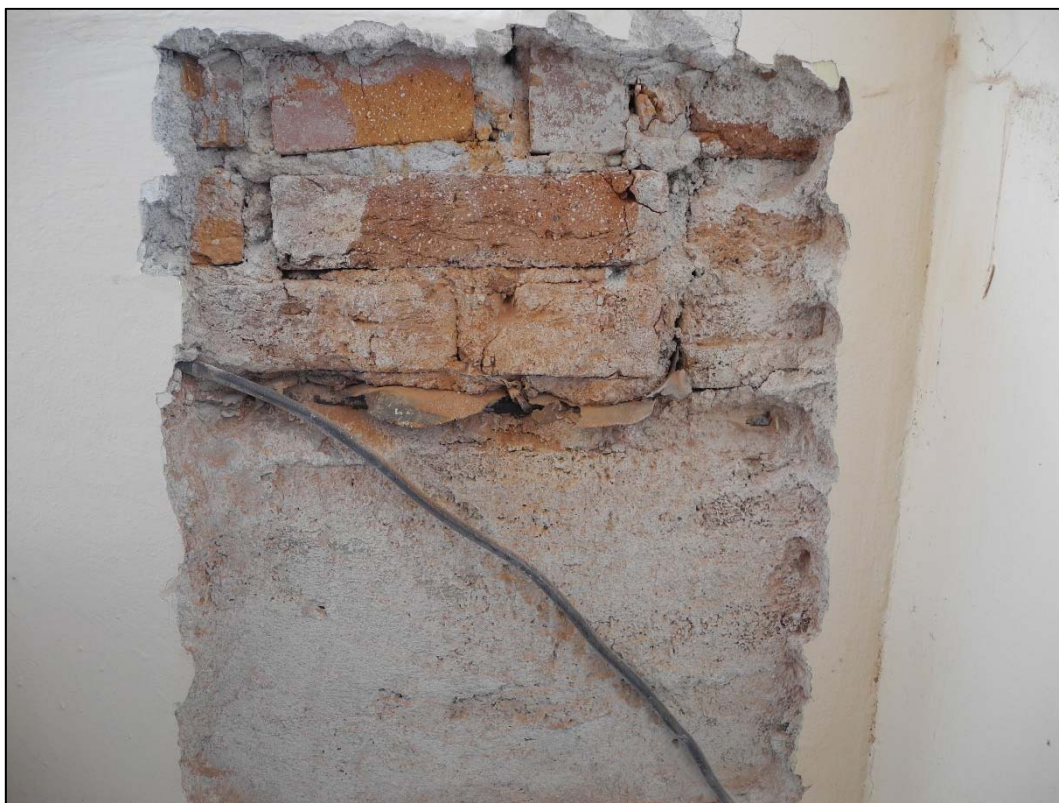
Foto 53 Detailní pohled na sondu Z11 v místnosti 3.20, betonový parapet se zbytky hydroizolace s nadezdívkou
