Expertní zprávy č. 1600 J 275

STAVEBNĚ TECHNICKÝ PRŮZKUM – CENTRUM CHOCERADY

FOTOGRAFICKÁ DOKUMENTACE

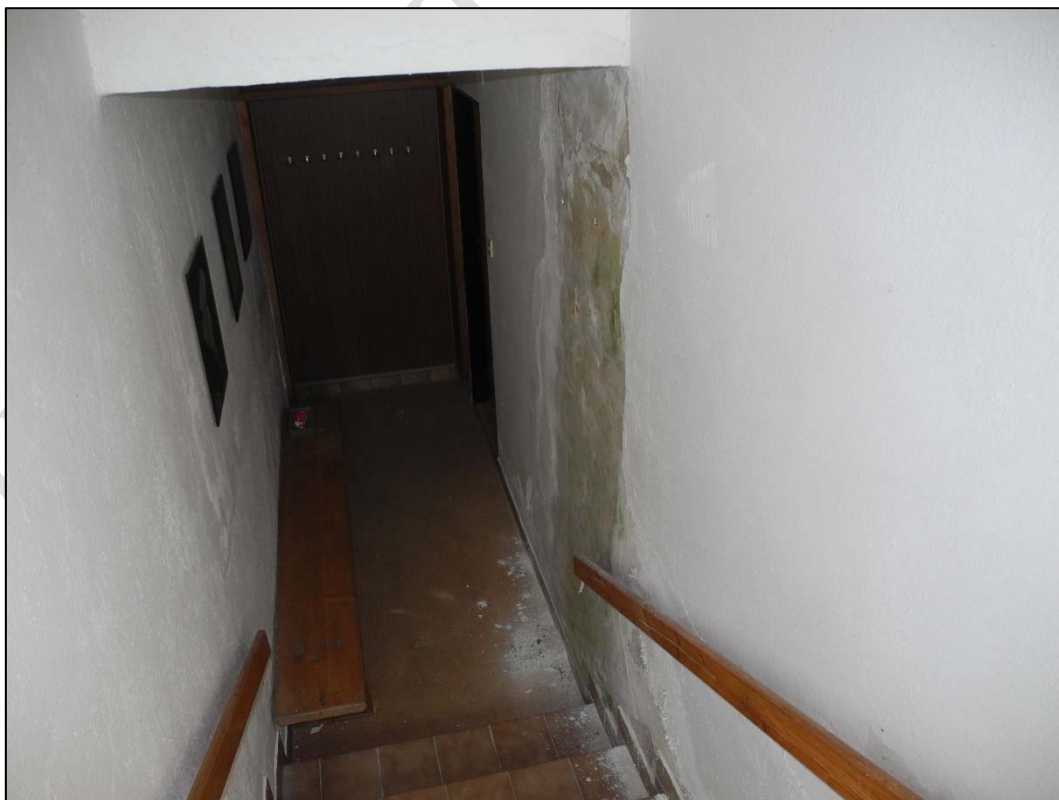
Foto 54 Celkový pohled na vstupní chodbu do sauny – na pravé stěně výrazná vlhkostní mapa a výkvěty solí

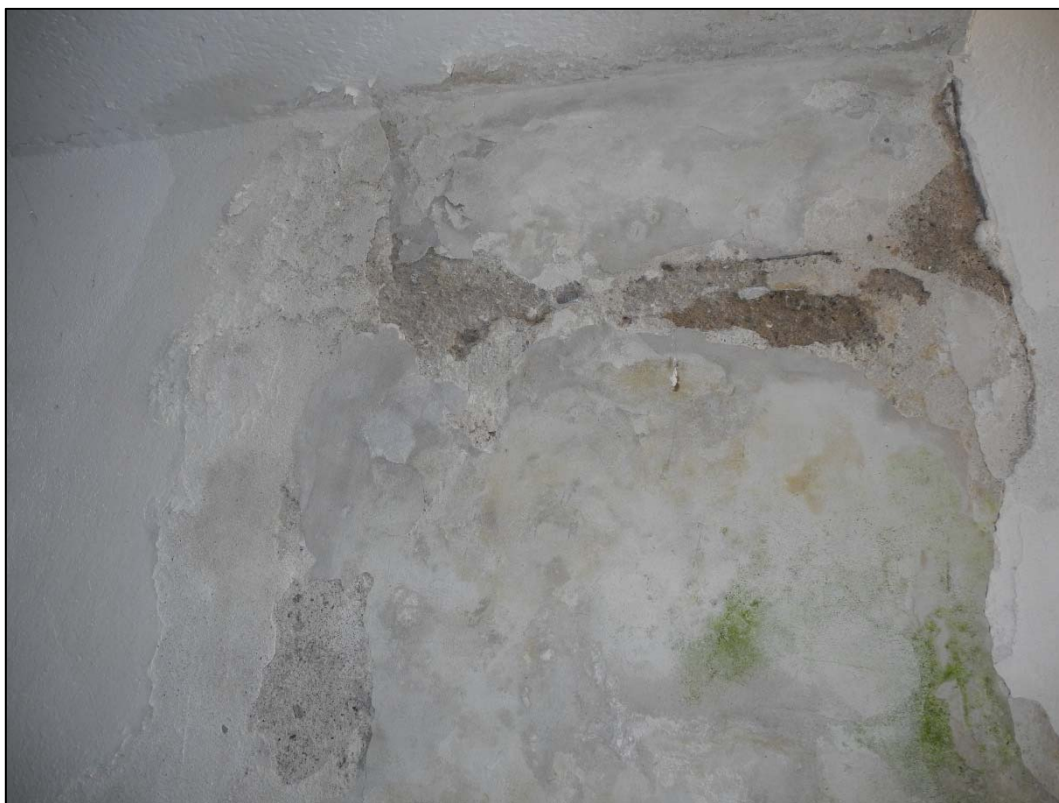
Foto 55 Detailní pohled na vstupní chodbu do sauny – na pravé stěně výrazná vlhkostní mapa a výkvěty solí

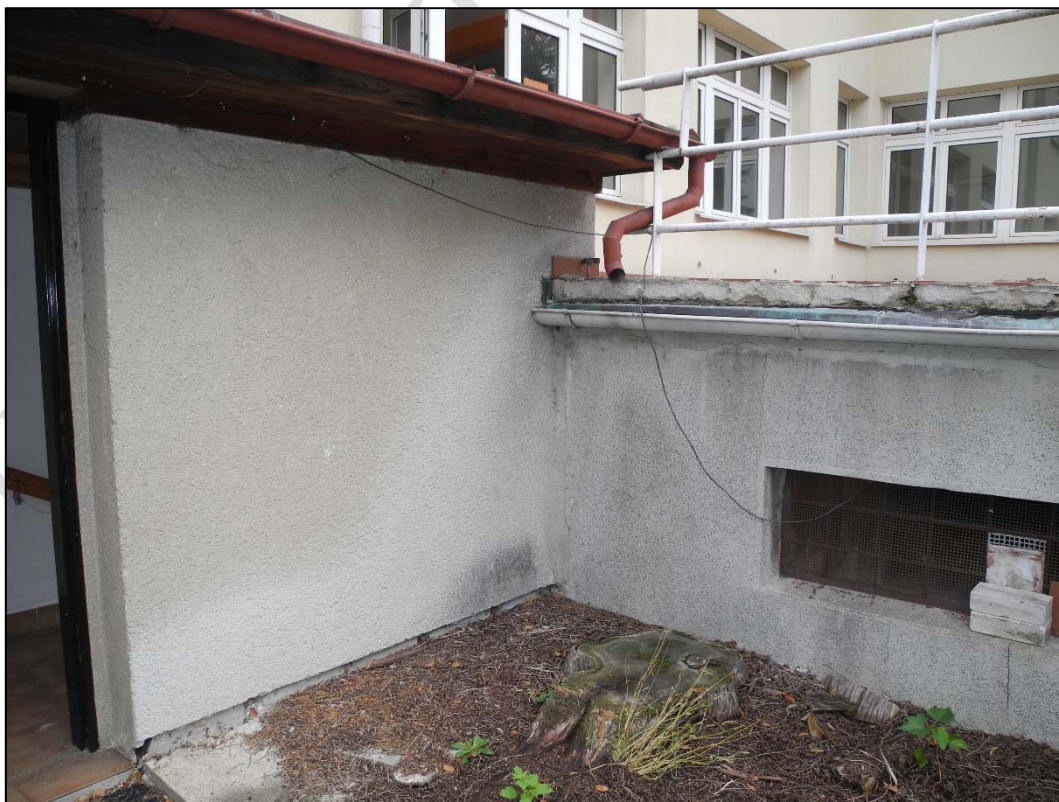
Foto 56 Celkový pohled jižní stěny sauny – na omítce patrná vlhkostní mapa

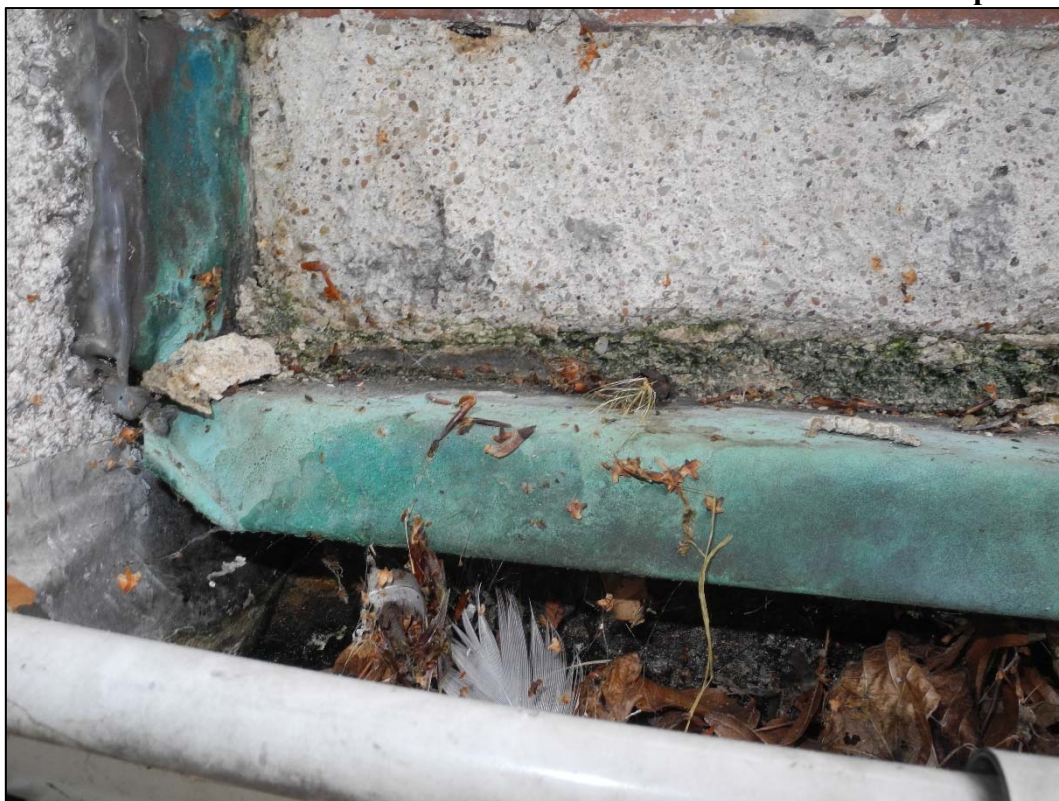
Foto 57 Detailní pohled na ukončení oplechování ploché střechy v místě okapu, který je zanesen listím apod.

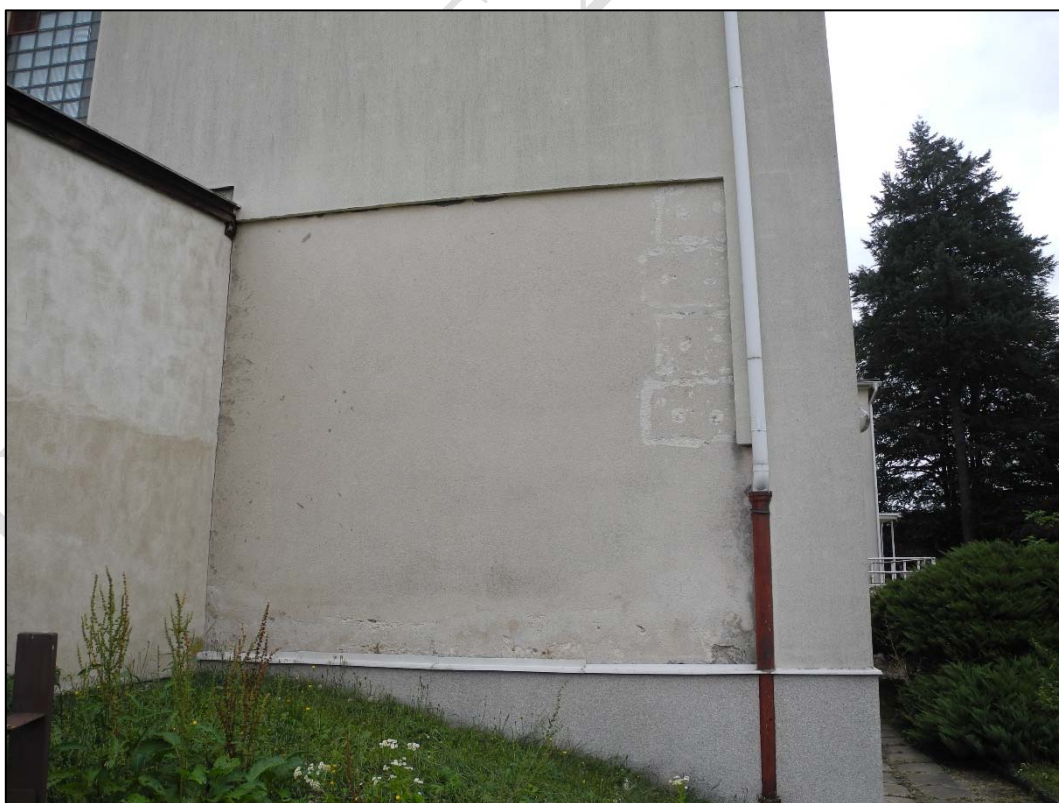
Foto 58 Celkový pohled na jihozápadní roh objektu – nad soklem patrná degradace omítky

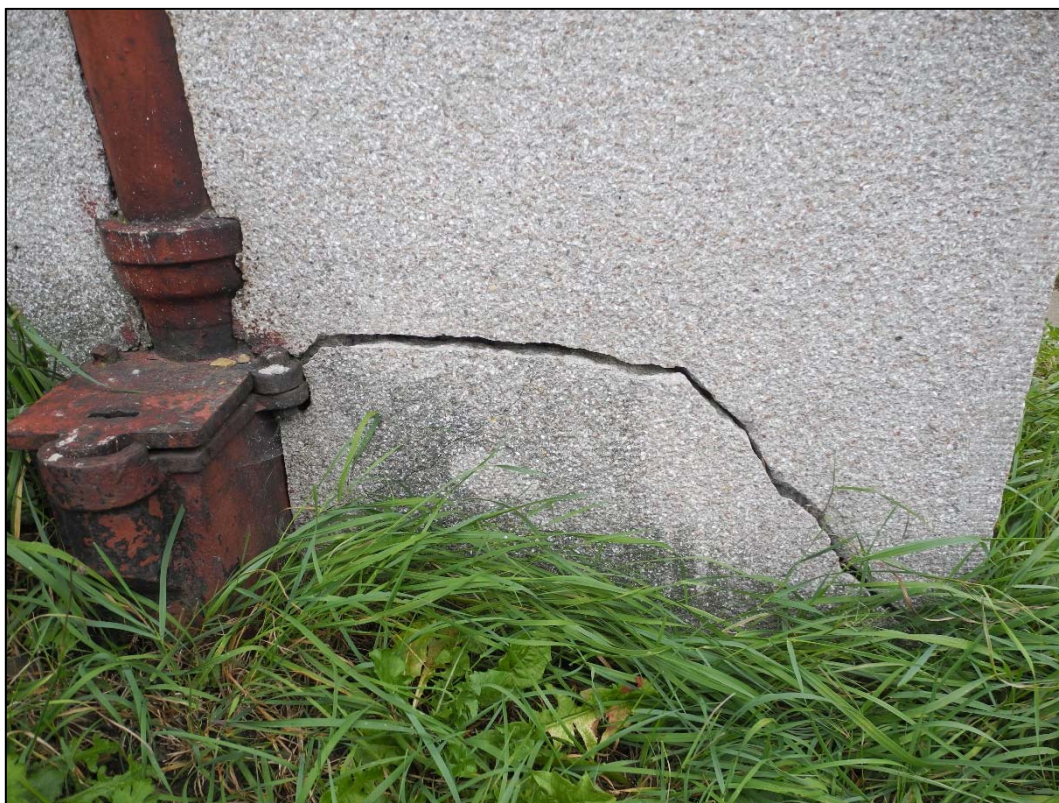
Foto 59 Detailní pohled na ukončení svodu ze střechy v jihozápadním rohu objektu

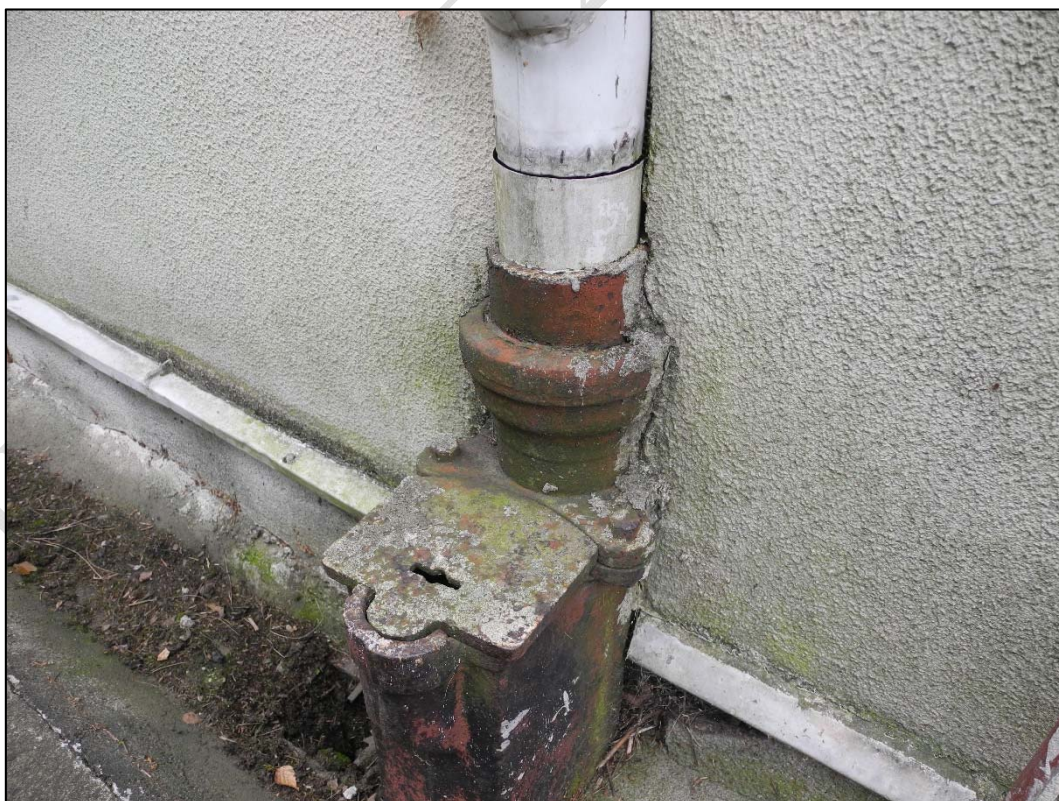
Foto 60 Detail svodu u severozápadního rohu objektu – okapový žlábek podél severní stěny a vtok zaneseny

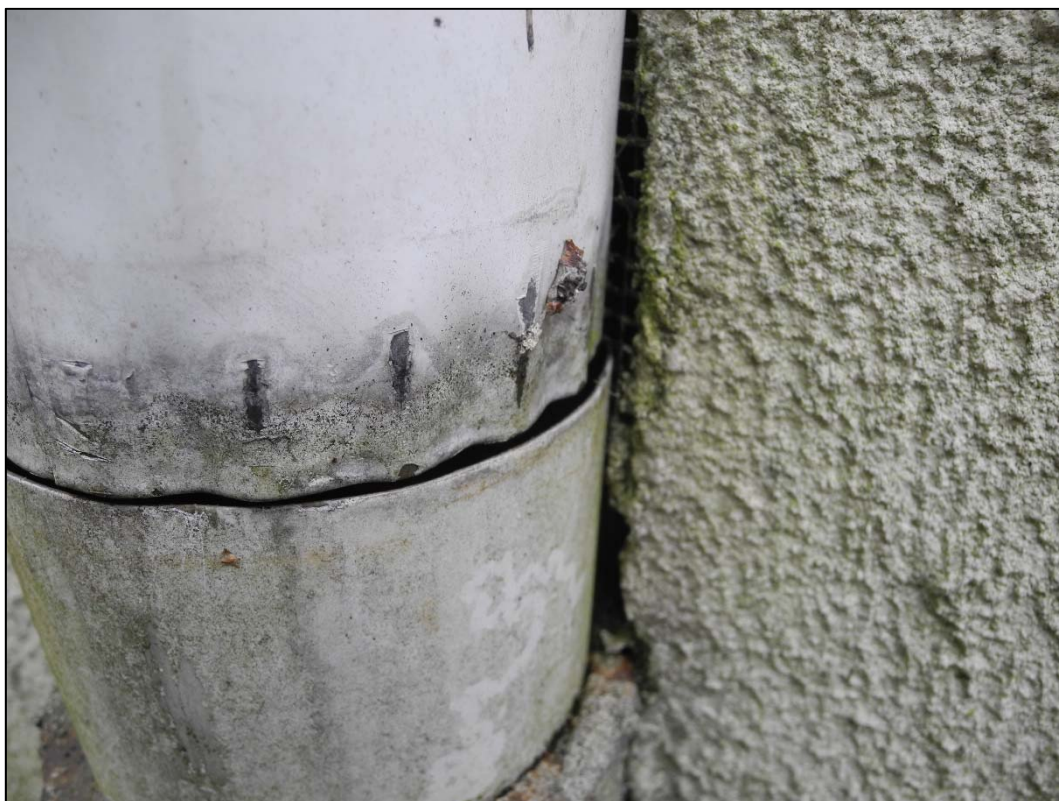
Foto 61 Detail napojení svodu ze střechy u severozápadního rohu objektu

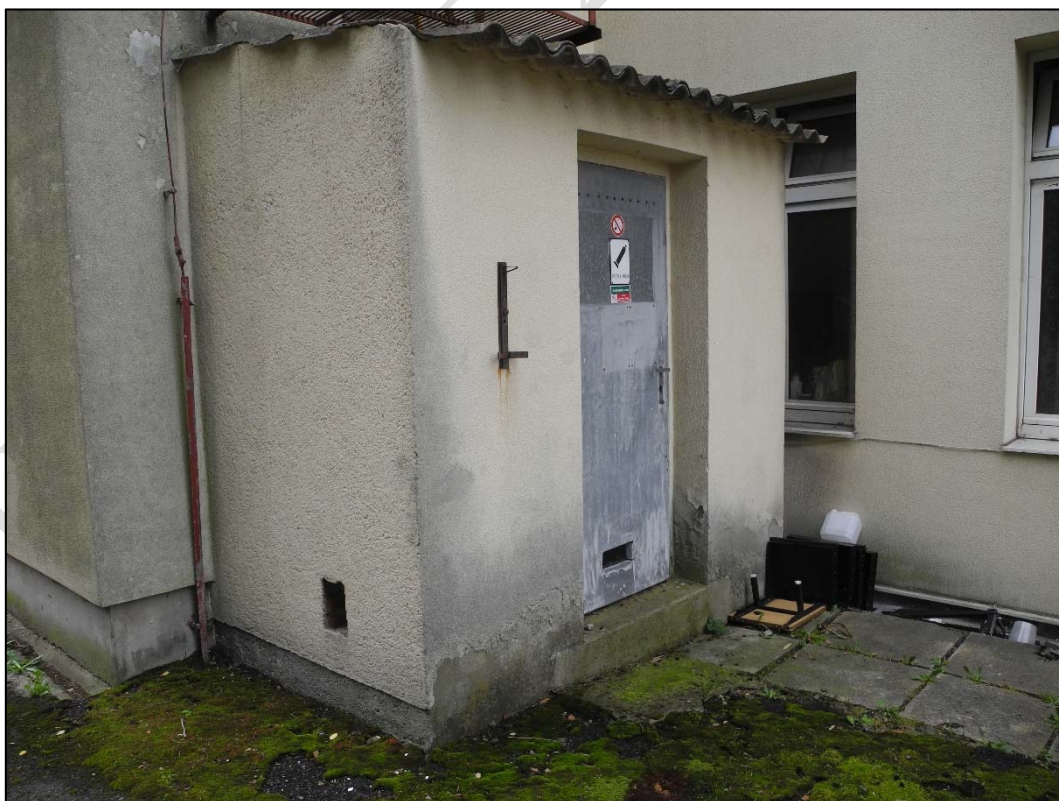
Foto 62 Celkový pohled na technickou místnost na severní části objektu – chybějící dešťové svody a okapy u střechy s eternitovou krytinou – stékající voda způsobuje degradaci omítky ve spodní části objektu

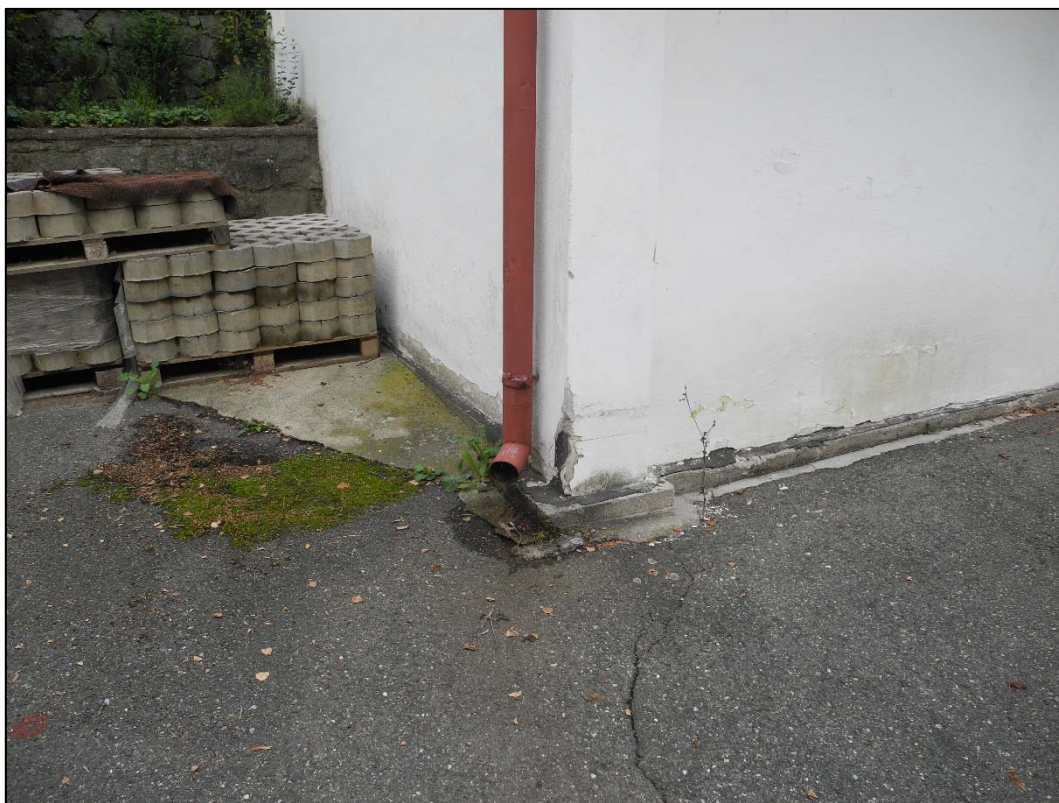
Foto 63 Detail ukončení svodu v jihozápadním rohu objektu přístavku

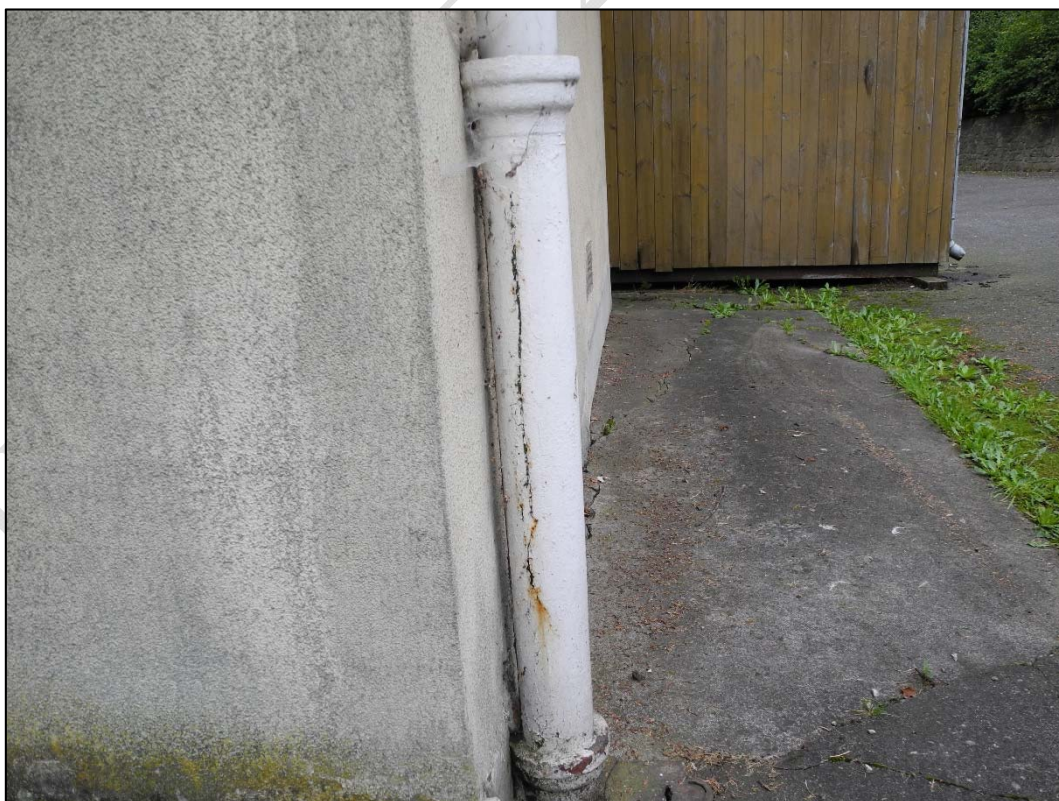
Foto 64 Detail porušeného litinového svodu v severovýchodním rohu objektu
