II/240 ČERNÝ VŮL, OPĚRNÁ ZEĎ

Dočasné zajištění stability opěrných zdí

1. TECHNICKÁ ZPRÁVA

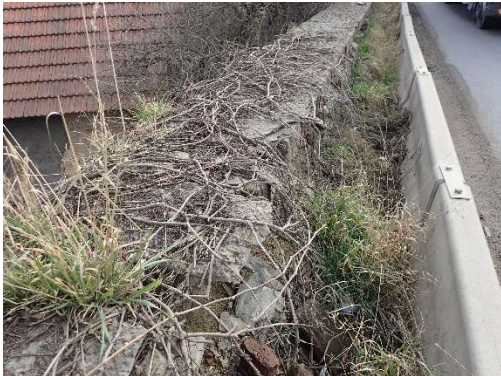
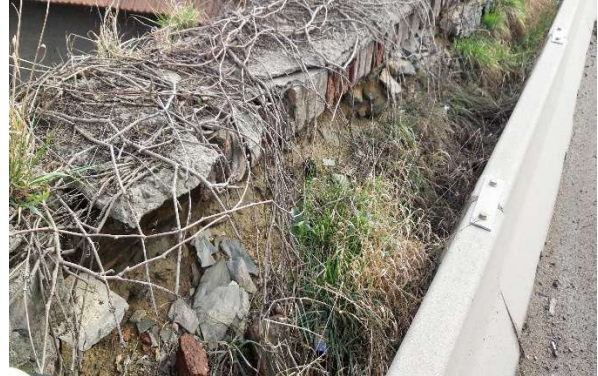
Parapetní zídky na úsecích P2, P4 a L3 jsou ve velmi špatném stavu. Torkret i zdivo jsou narušeny a prorostlé vegetací.

Po odstranění vegetace bude mechanicky odstraněn narušený torkret a zdivo. Poté bude zdivo přezděno, chybějící zdivo doplněno a nově přespárováno.. V místech stávajícího zdiva bude provedeno hloubkové spárování maltou.

Po vyzdění a přespárování bude provedena stabilizační stěrka – viz ilustrační foto.

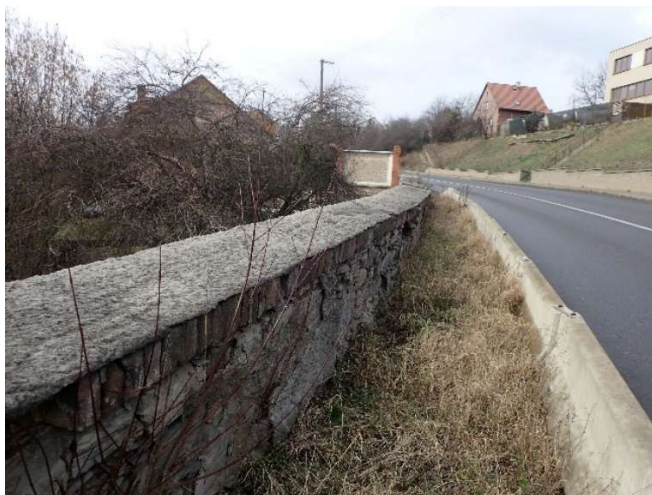
Na úseku L3 dochází k vyklánění parapetní zídky.

Parapetní zídky budou podepřeny dočasným příložným pažením se stabilizovanými příčnými vzpěrnými rámy. Viz ilustrační foto.:

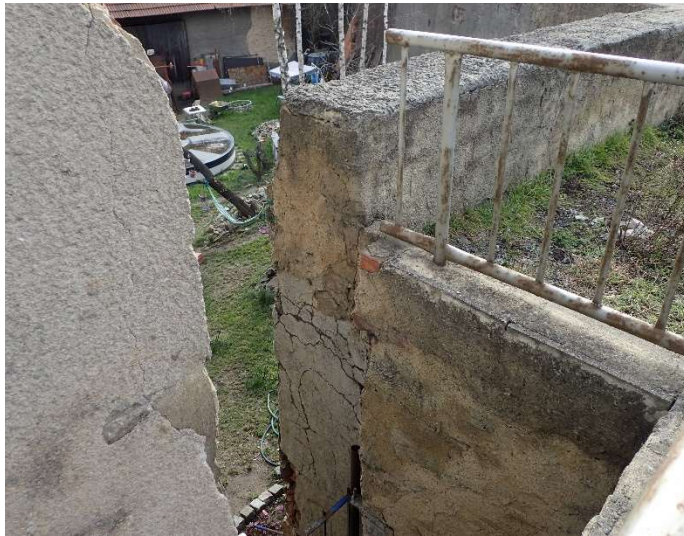
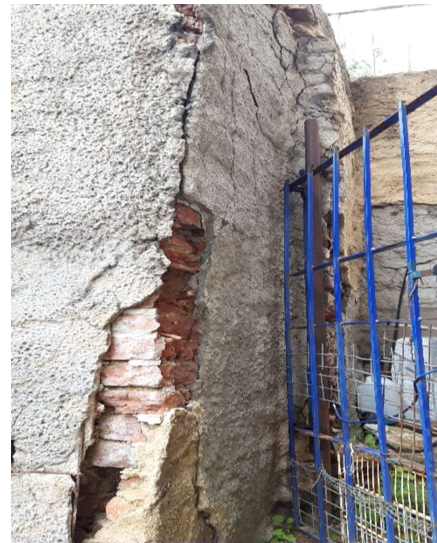
Na líci zdi úseku P4 je silně navětralý a narušený. Torkret odpadává na soukromý pozemek pod zdí a ohrožuje zdraví a bezpečnost osob a zvířat nacházejících se na pozemku.

Zvětralý torkret bude mechanicky oklepán. Projektant doporučuje provést odhalení zdiva pouze v nezbytně nutném rozsahu. Vlivem prací se může postižená oblast rozšiřovat. Účelem odbourání zvětraleho torkretu je zvýšení bezpečnosti osob a zvířat pohybujících se na pozemku před lícem stěny.

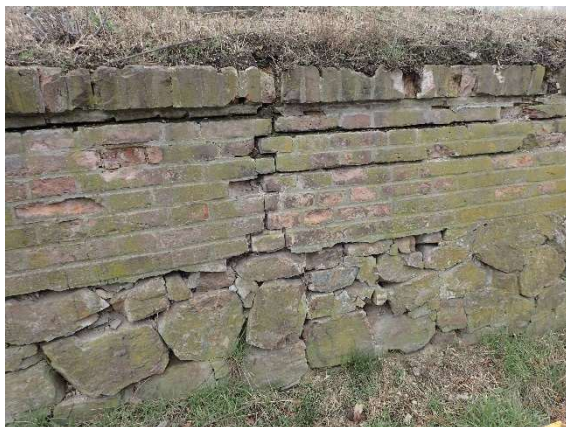
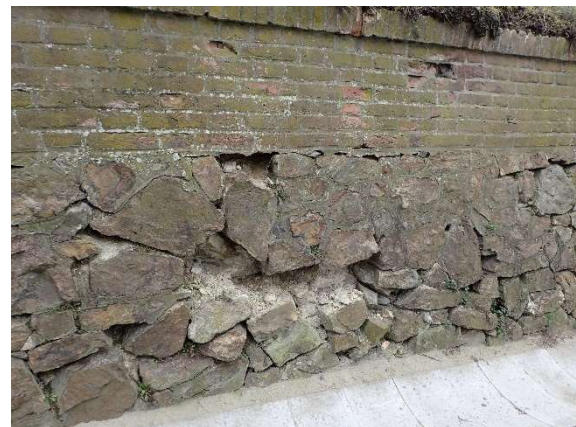
Na úseku P1 je zdivo a spárování zdiva opěrné stěny silně degradováno. Na některých místech zcela spárovací hmota chybí a jednotlivé segmenty zdiva jsou uvolněny. Na úseku se též nachází svislé trhliny vedoucí po celé výšce díku.

Stávající narušené a uvolněné bude zdivo přezděno. Nevyhovující zdivo bude nahrazeno novým materiálem. Bude též doplněno již v současném stavu chybějící zdivo.

Nový stav opěrné zdi bude zhotoven technologií přezdění, dozdění a plombování. Tyto činnosti musí probíhat po částech. V místech stávajícího zdiva bude provedeno hloubkové spárování maltou. Ke spárování bude použita propustná vápenná malta z hydraulického vápna.

K aktivaci nových/přezděných částí zdiva bude užitá expanzní (rozpínavá) malta (s omezeným rozpínavým účinkem) v poslední ložné vrstvě každé přezdívané/vyplombované části, nebo technologie klínkování, nebo kombinace obojího. Při použití expanzní malty je nutné dodržet technologický postup předepsaný výrobcem. **Pro aktivaci se nesmí použít malta, která se smršťuje!**

Svislé trhliny budou též přezděny (v nezbytně nutném rozsahu) a spáry vyplněny vápennou maltou. Svislé trhliny mohou být projevem stabilitního problému a jsou předmětem monitoringu a sledování popsaného v kap. 5.

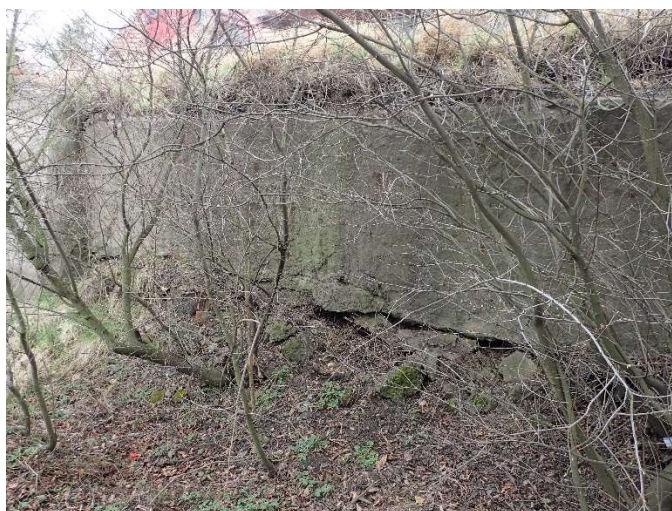
U úseků L1 a L2 je narušen líc dřívku při kontaktu zdi se zeminou.

Kaverny na kontaktu se zeminou budou odhaleny, vyčištěny a vyplněny maltou.

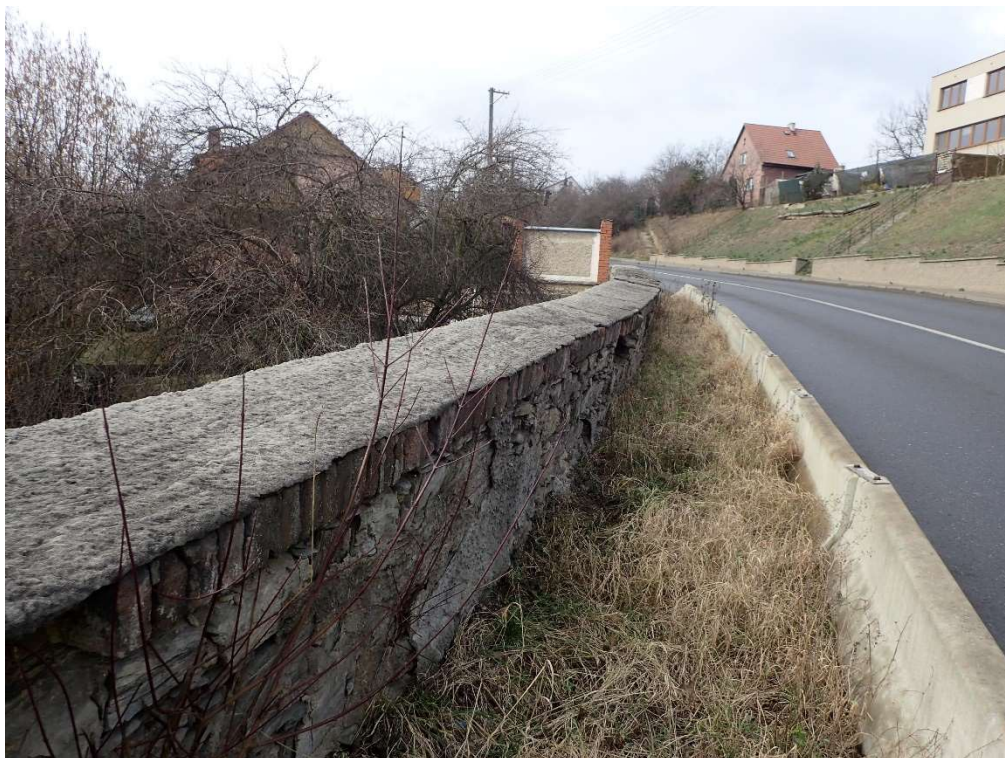
Na úsecích P4 a L3 a v oblasti mostu je prostor mezi betonovým svodidlem a parapetní zídou zanesen nečistotami a prorostlý vegetací. Vegetace narušuje parapetní zídou a znemožňuje správnou funkci prostoru z hlediska odvodnění. Tento prostor bude po celé délce betonového svodidla vyčištěn. Po vyčištění oblasti bude obnovena funkce případně nalezených prostupů či jiných odvodňovacích zařízení/opatření.

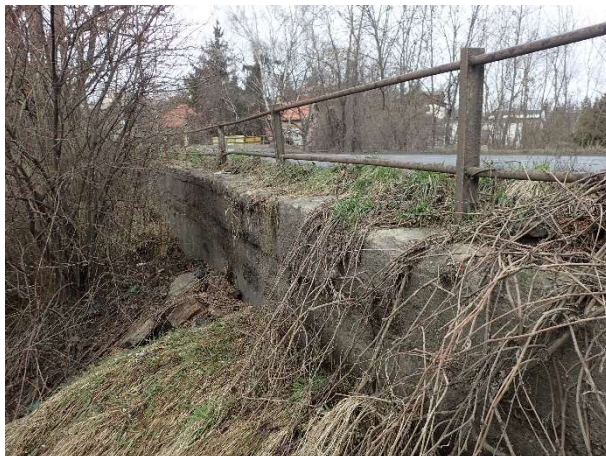
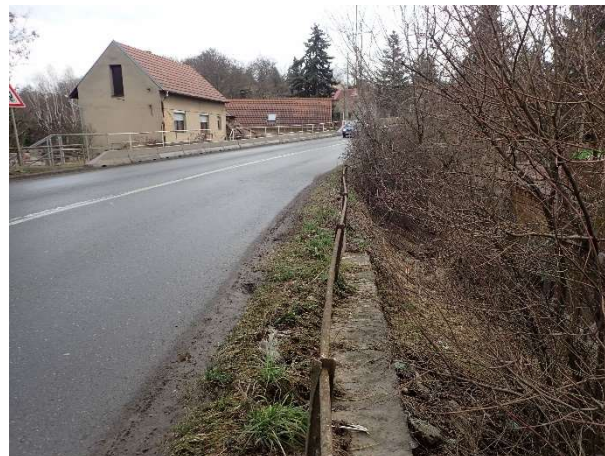
Na úsecích P1, P2, P3, L1 a L2 je koruna zdi a prostor mezi komunikací a korunou zdi silně porostlý vegetací. Tato vegetace narušuje korunu zdi a brání odvodnění oblasti. Je navrženo odstranění vegetace a ostatních nečistot z tohoto prostoru.

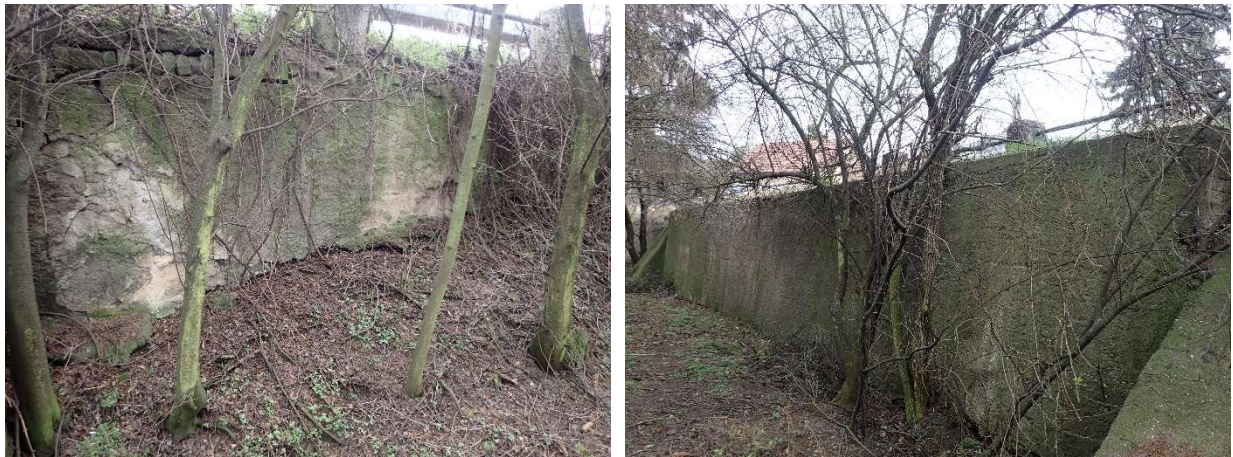
Na úsecích P1, P2, P3, L1 a L2 je navrženo odstranění náletové vegetace a ořez stromů. Kořeny náletové vegetace a stromy narušují dřík a založení stěny. Navíc opad ze stromů znečišťuje prostor v oblasti korun zdí.

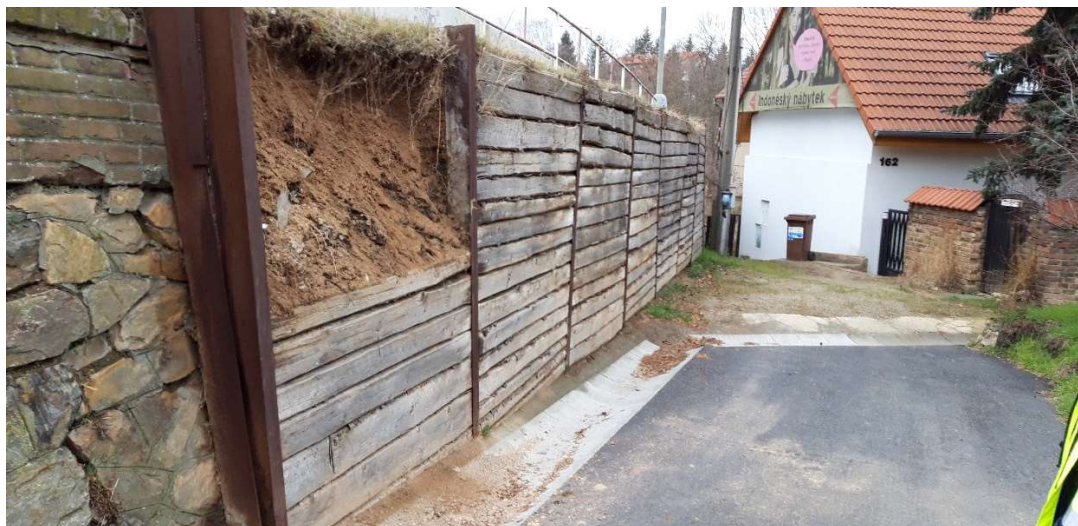
Na úseku P1 se nachází dočasné záporové pažení podpírající opěrnou zeď. V jednom poli chybí pažiny a došlo k vyvalení zeminy a velmi degradovaného zdiva za pažením.

Chybějící pažiny budou doplněny a prostor za nimi bude vyplněn zeminou. Jinak projektant nedoporučuje vyndávat jednotlivé stávající pažiny. Pažiny budou doplňovány postupně a materiál za nimi průběžně hutněn. Stávající pažiny budou předmětem kontrol stanovených v kap. 5.
