**Beroun - DDM**

**U Stadionu 787**

**zak.č. 7319-02**

**Orientační průzkum  
a návrh snížení vlhkosti**  
Technická zpráva

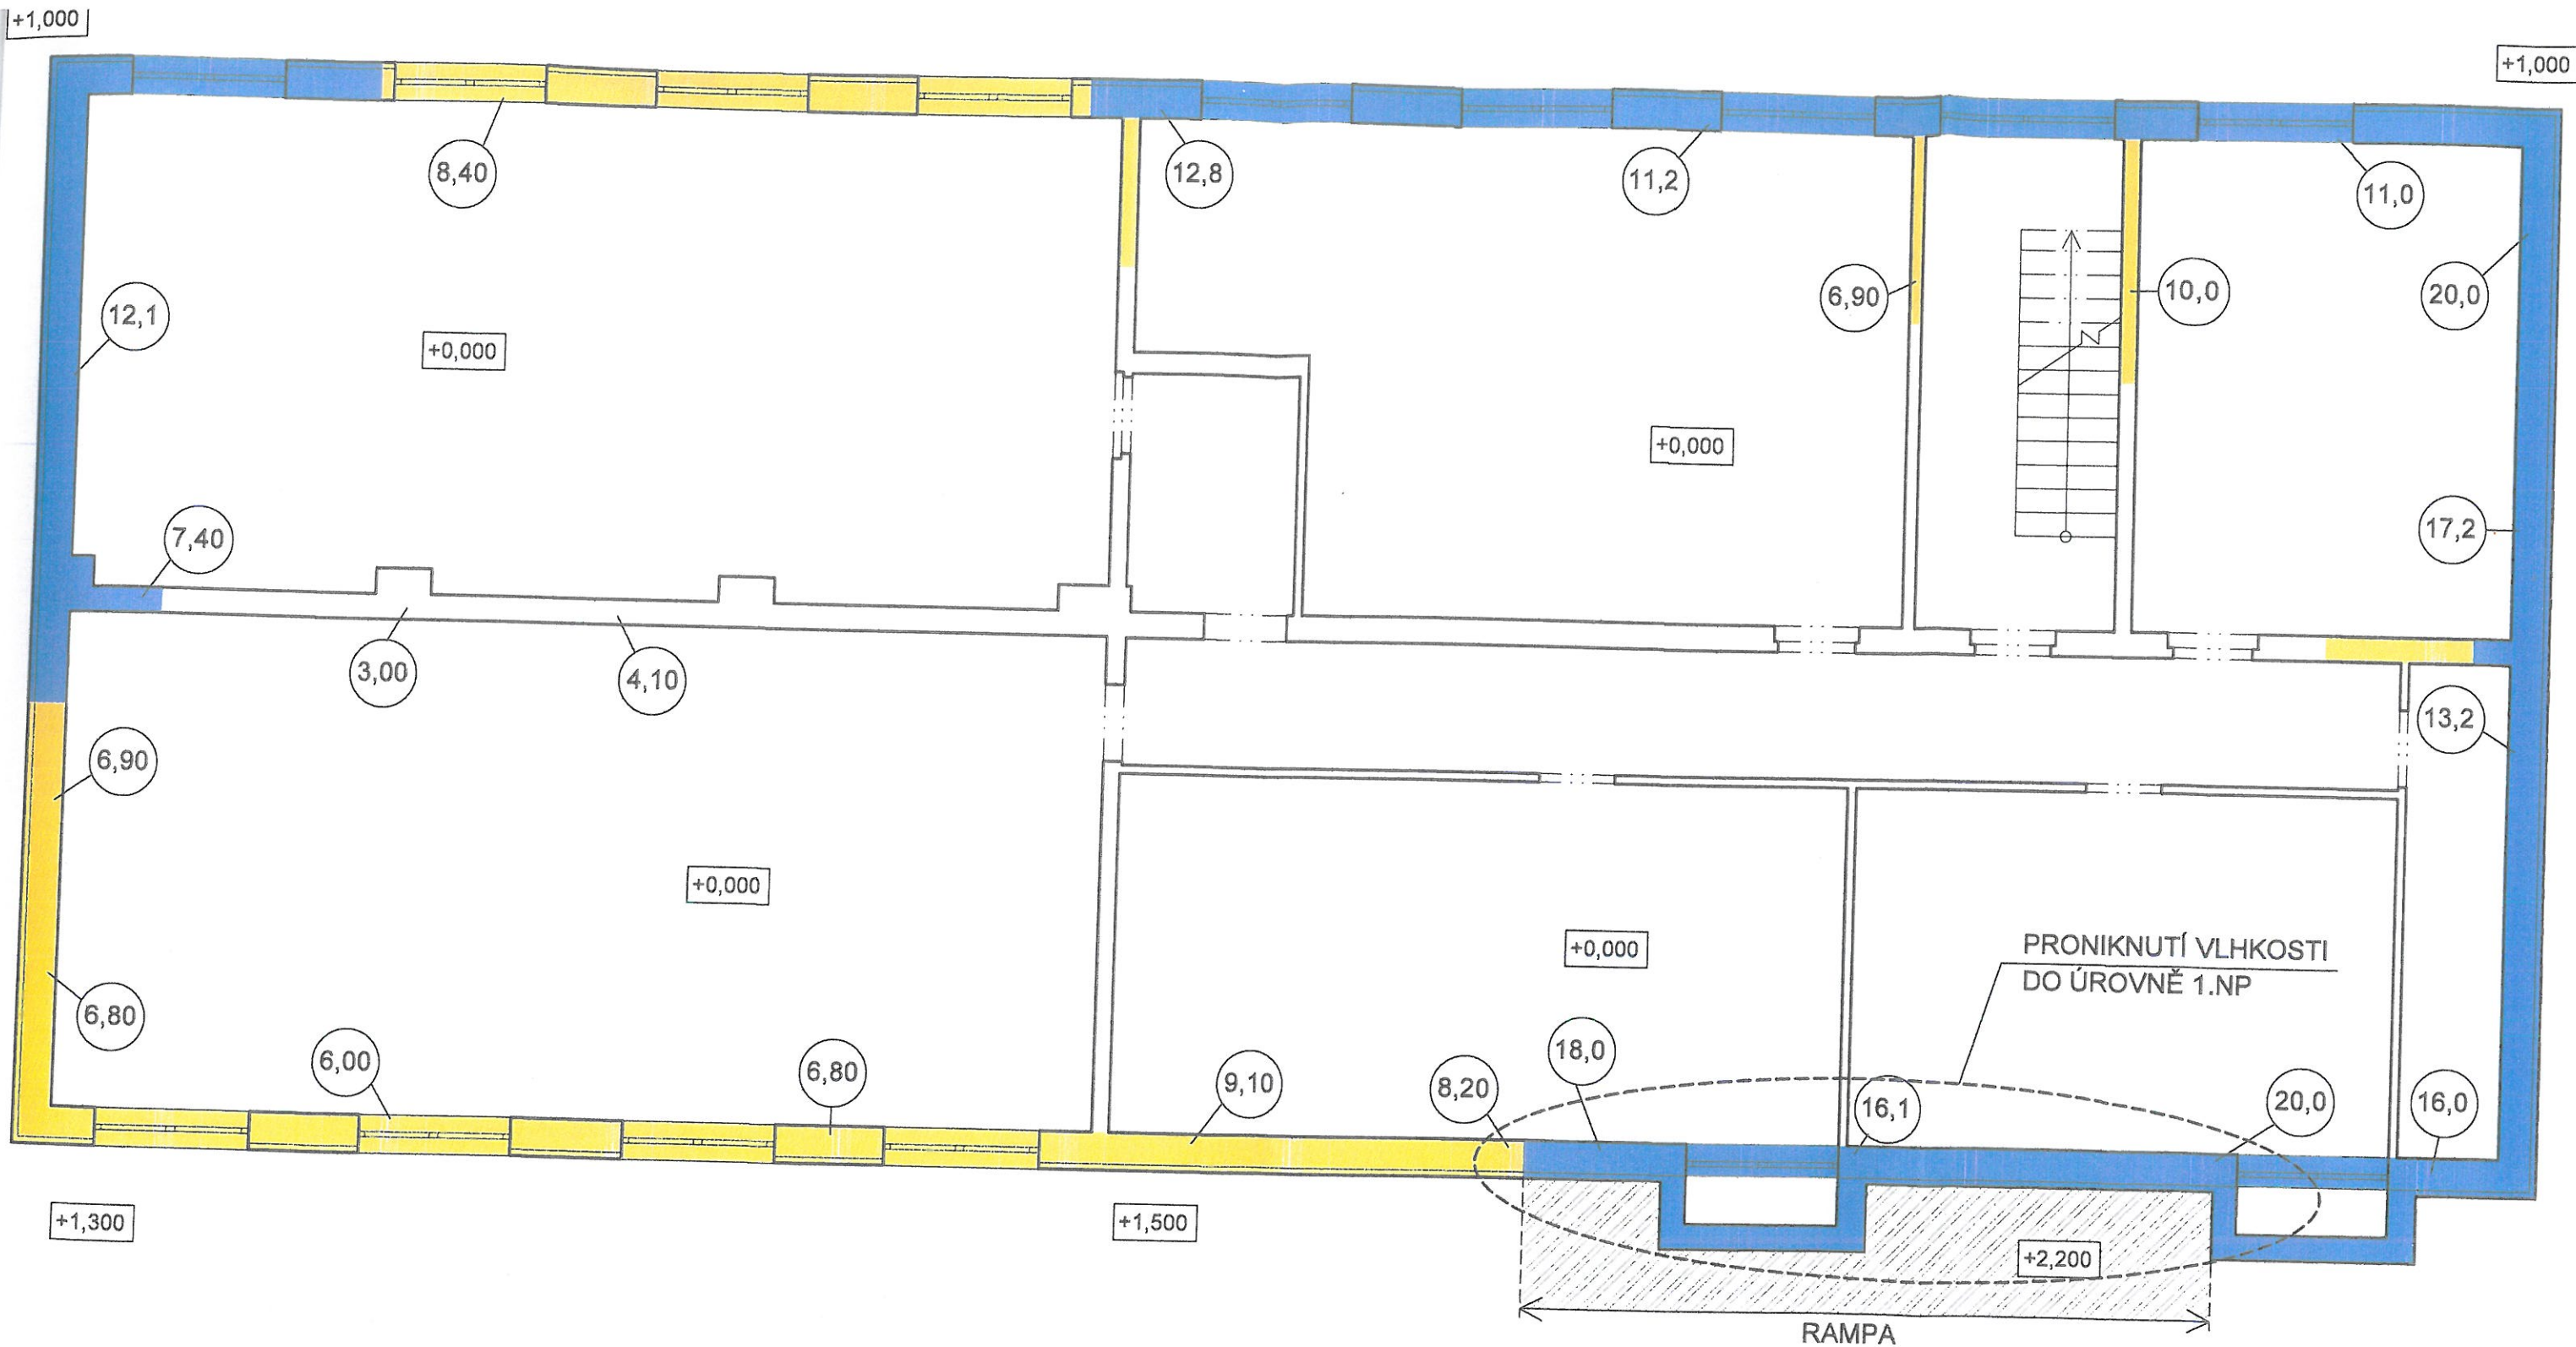
| | NÁZEV: | ANALÝZA VLHKOSTI ZDIVA<br>SPODNÍ STAVBY | ZAK. Č.: | 7319-02 |

Poruchy z hlediska vlhkosti se projevují (a jsou objektivizovány měřením - viz dále) téměř v celém rozsahu obvodů, zejména však v oblastech při rampě a na severní straně (viz schéma poruch). Terén je mírně zvýšen (viz řezy).

**V místech poruch se vlhkost pohybuje v kategorii vysoké a velmi vysoké. Tyto hodnoty nejsou přímo závislé na atmosférických podmínkách.**

Horizontální ani vertikální hydroizolace, nejsou dnes dostatečně funkční. Zdivo je tedy pouze částečně chráněno proti vlhkosti a vodě naakumulované ve vedlejším terénu.

- voda, která se kumuluje v nejbližším okolí ( t.j. při obvodech) a do zdiva proniká z boků
- je voda vztlínající do zdiva z podzákladí
- možné poruchy dešťových svodů (nutno ověřit!)
