Zjištění technického stavu severní části silnice Milovice – Boží Dar

Místo: Milovice – Boží Dar, p. č. 1726

Datum: 26. 4. 2019

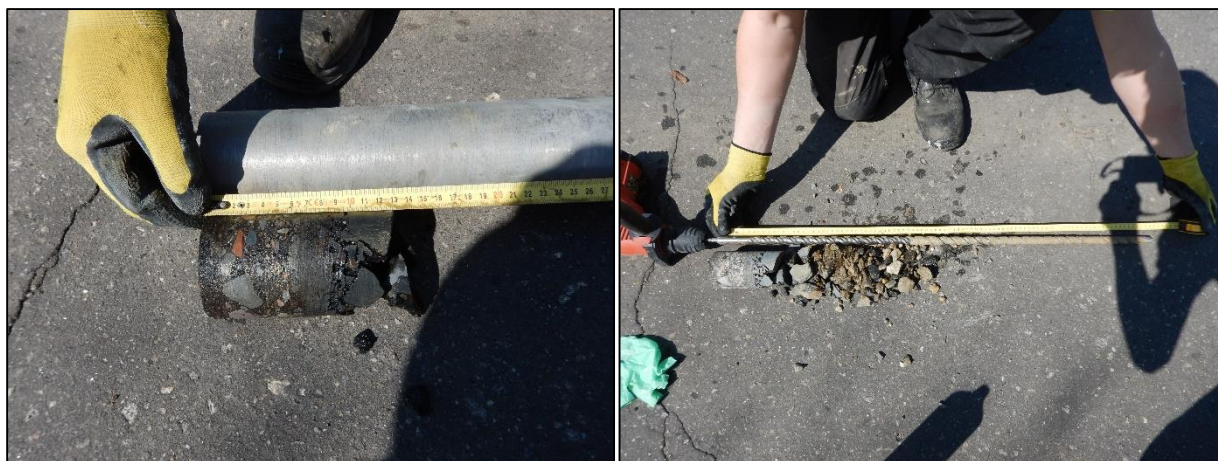
Vrt č. 1:

Vrt byl proveden ve staničení 0,100 km (GPS: N 50° 14,794; E 14° 55.233) v místě 1,5 m od levé hrany zpevněné plochy ve směru staničení. Příčný sklon vozovky v tomto místě byl 1,7 % v její levé části a 3,5 % v pravé části ve směru staničení.

1. živičná obrusná vrstva, tl. 15 – 20 mm
2. asfaltový beton, tl. 55 mm
3. penetrační makadam, tl. 80 mm
4. štěrková vrstva, tl. 300 mm
5. písčité zemina

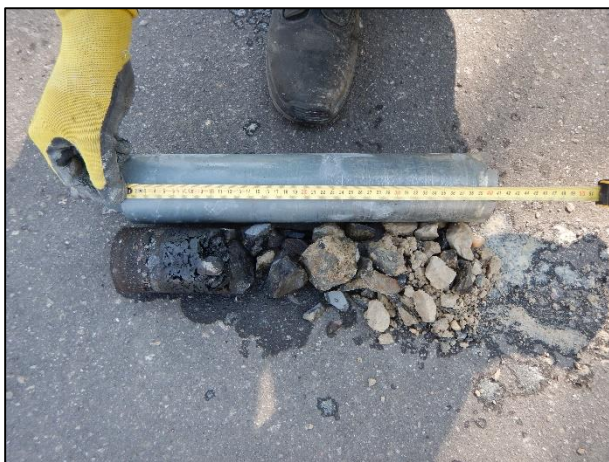
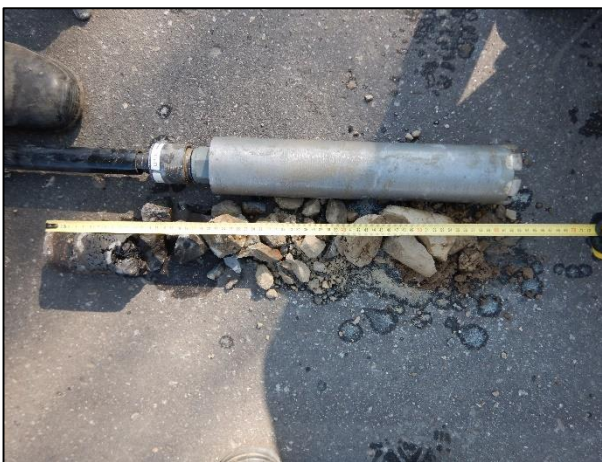
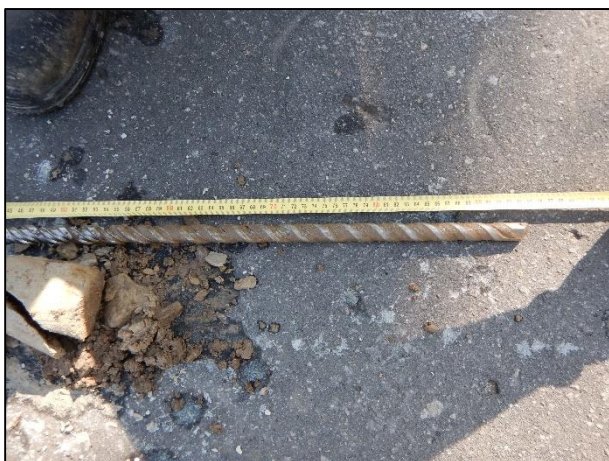
Vrt č. 2:

Vrt byl proveden ve staničení 0,300 km (GPS: N 50° 14,723; E 14° 55.230) v místě 0,8 m od pravé hrany zpevněné plochy ve směru staničení. Příčný sklon vozovky v tomto místě byl 3,8 % v její levé části a 1,2 % v pravé části ve směru staničení.

1. živičná obrusná vrstva, tl. 30 mm
2. asfaltový beton, tl. 20 mm
3. penetrační makadam, tl. 70 mm
4. štěrková vrstva, tl. 100 mm
5. hutněný/drcený lomový kámen tl. 350 mm
6. písčité zemina

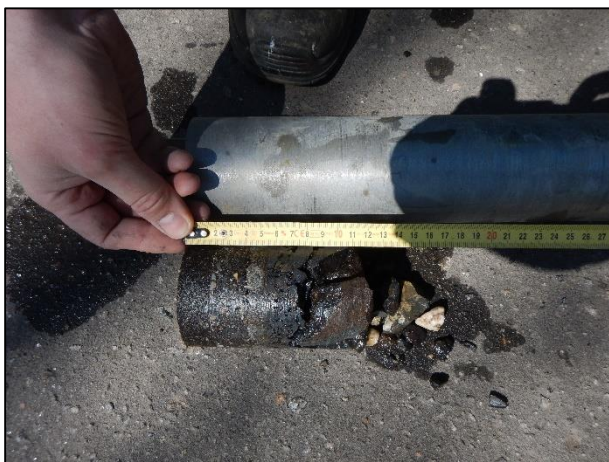
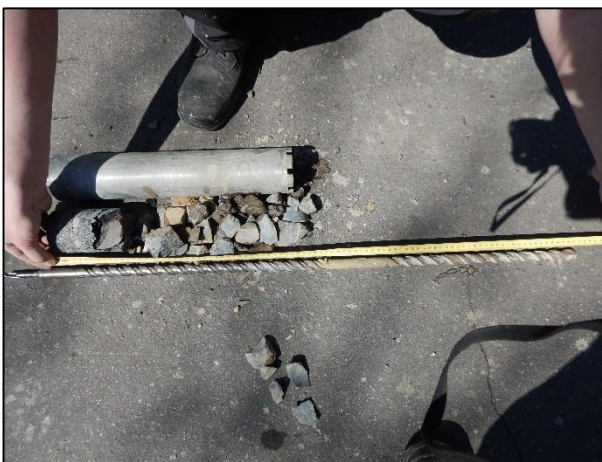
Vrt č. 3:

Vrt byl proveden ve staničení 0,500 km (GPS: N 50° 14,621; E 14° 55.196) v místě 1,6 m od levé hrany zpevněné plochy ve směru staničení. Příčný sklon vozovky v tomto místě byl 0,0 % v její levé části a 3,9 % v pravé části ve směru staničení.

1. živičná obrušná vrstva, tl. 20 mm
2. asfaltový beton, tl. 20 mm
3. asfaltový beton, tl. 10 mm
4. penetrační makadam, tl. 70 mm
5. šterková vrstva, tl. 300 mm
6. písčité zemina

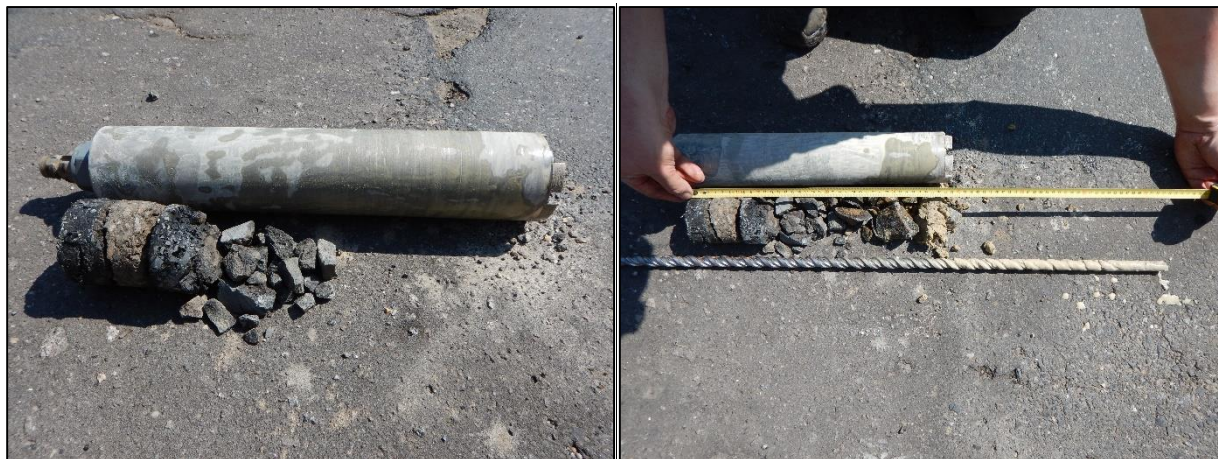
Vrt č. 4:

Vrt byl proveden ve staničení 0,65 km (GPS: N 50° 14,327; E 14° 55,609) v místě 1,2 m od pravé hrany zpevněné plochy ve směru staničení.

1. živичný povrch vozovky, tl. 35 mm
2. asfaltový beton, tl. 35 mm
3. penetrační makadam, tl. 50 mm
4. štěrková vrstva, tl. 230 mm
5. písčité zemina

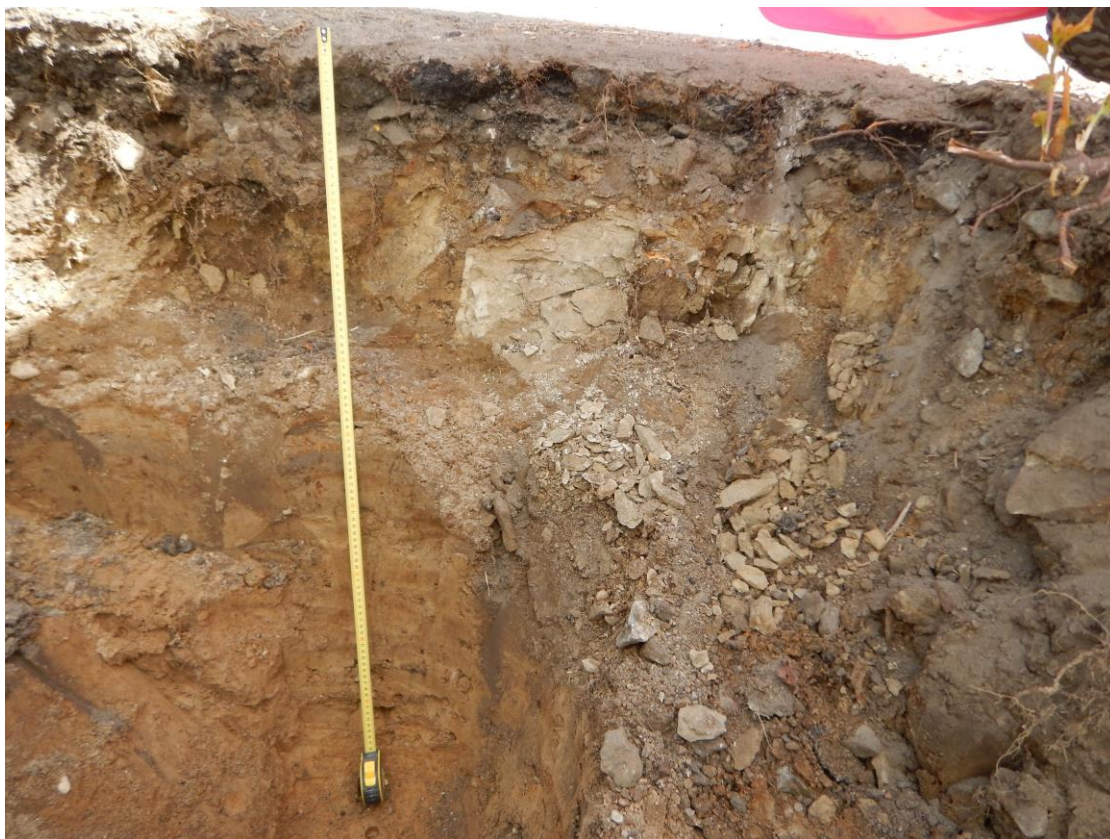
Kopaná sonda byla provedena ve staničení 0,09 km (GPS: N 50°14,799; E 14°55,228) v levé části zemního tělesa. Byly odhaleny podložní vrstvy vozovkového souvrství, byla ověřena skladba zjištěná vrtanou sondou ve staničení 0,100 km.

Skladba podkladního souvrství vozovky v místě kopané sondy č. 1

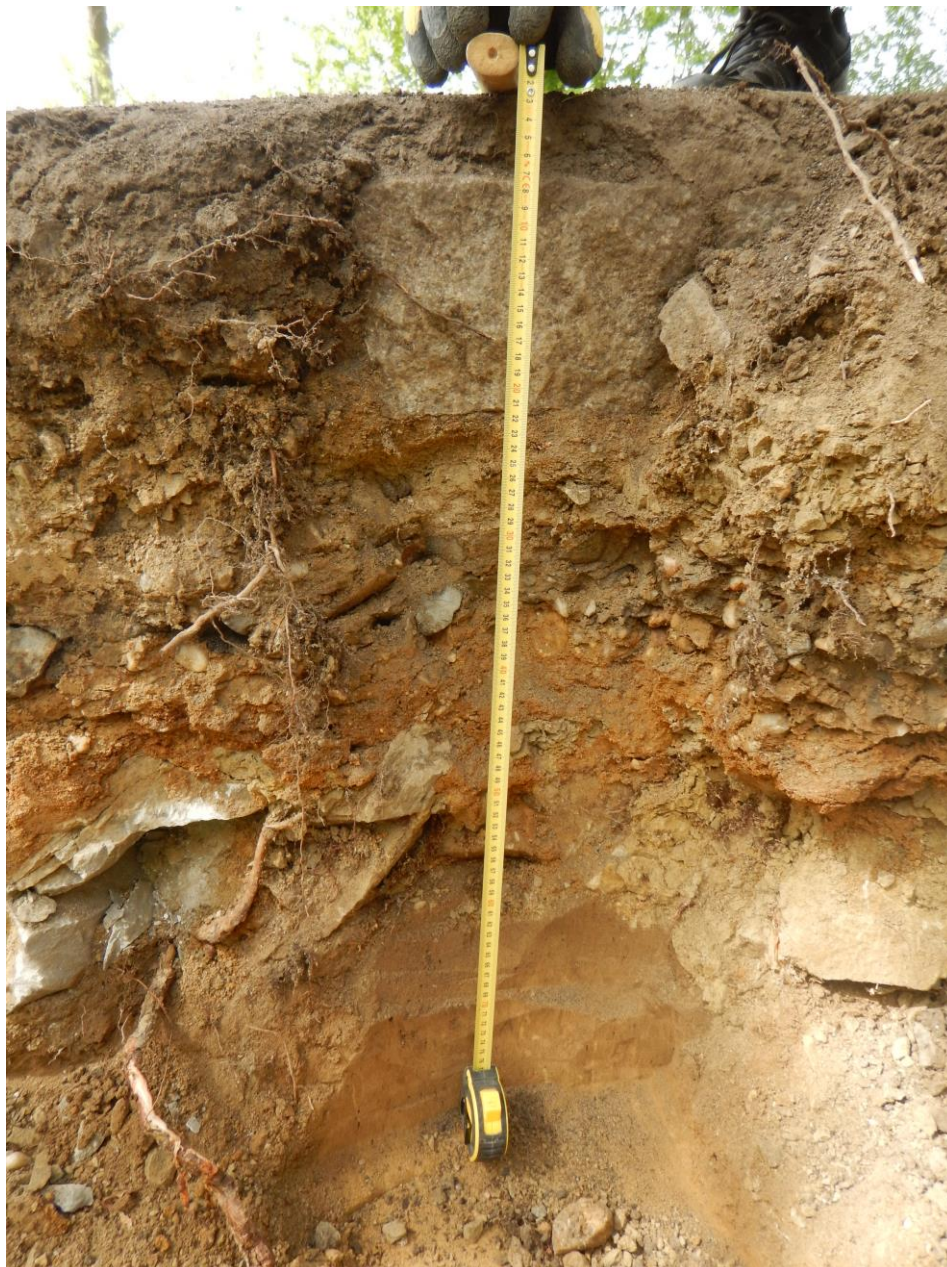
Kopaná sonda byla provedena ve staničení 0,400 km (GPS: N 50°14,666; E 14°55,235) v pravé části zemního tělesa. . Byly odhaleny podložní vrstvy vozovkového souvrství, byla ověřena skladba zjištěná vrtanou sondou ve staničení 0,300 a 0,500 km.

Skladba podkladního souvrství vozovky v místě kopané sondy č. 2

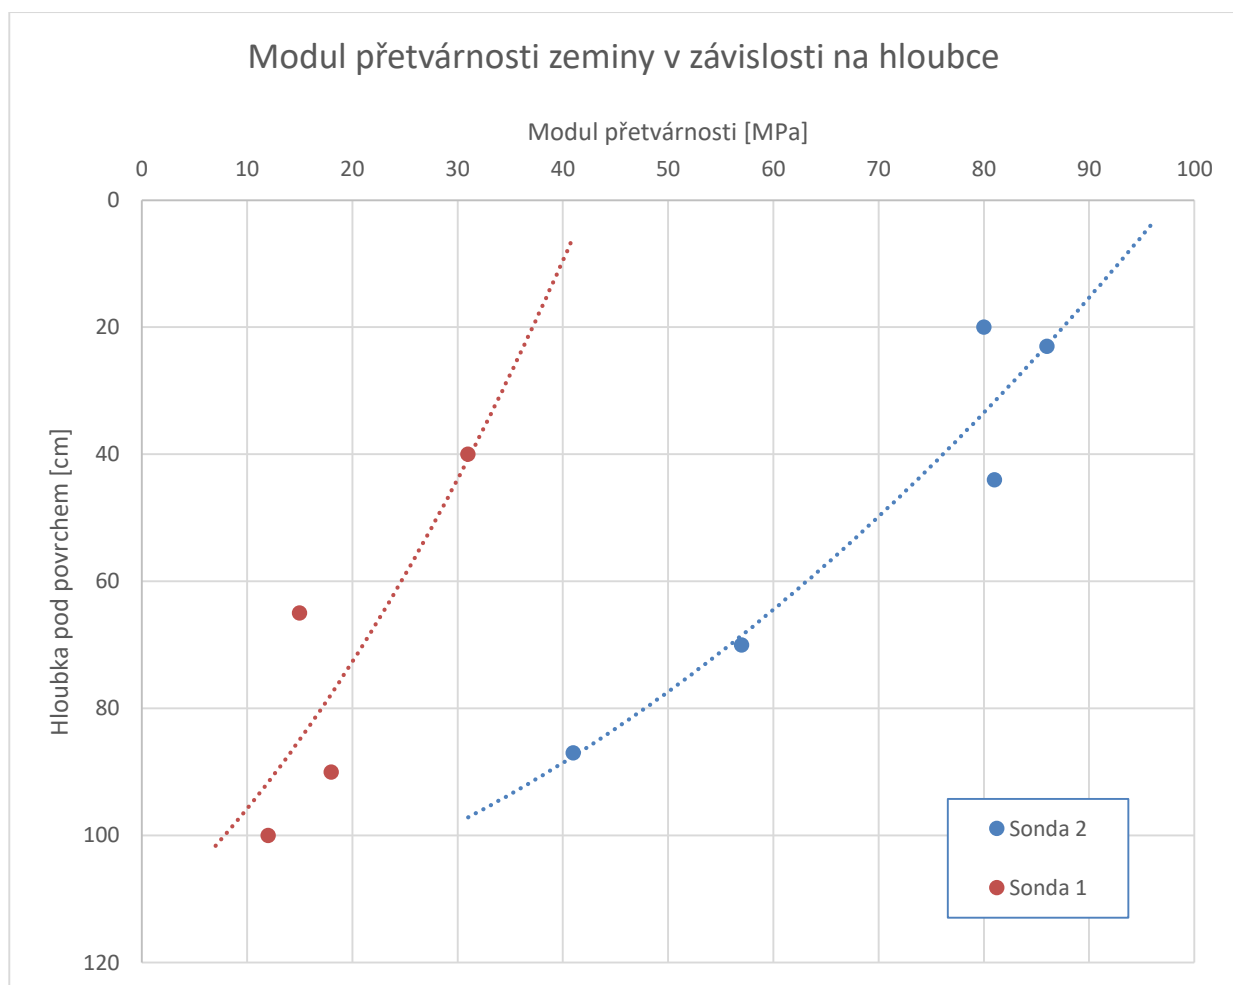
Nekonzistence změřených modulů přetvárnosti zeminy v jednotlivých sondách je jistě ovlivněna použitou metodou - měření nebylo provedeno jako statická zatěžovací zkouška, ale jako orientační penetrometrická zkouška. Díky tomu případné narušení zeminy při provádění sondy výrazněji ovlivňuje výsledek, než při statické zatěžovací zkoušce. Rozdíl v provádění sond byl v pozici rypadla. U sondy č. 1 stálo rypadlo čelem kolmo k ose komunikace a zuby lžíce při kopání mohly více rozrušit zeminu, na které se následně provádělo měření modulu přetvárnosti. U sondy č. 2 stálo rypadlo rovnoběžně s osou komunikace a stěnu výkopu u vozovky odebírala boční hladká strana lžíce rypadla, došlo tedy k menšímu mechanickému narušení a vyšším naměřeným hodnotám modulu.

Průběh hodnot modulů přetvárnosti v hloubkovém profilu obou sond je vyneseno v následujícím grafu, je zřejmé, že naměřené hodnoty v sondě č. 1 jsou přibližně poloviční oproti sondě č. 2. Vzhledem k předpokládanému ovlivnění výsledků měření v sondě č. 1 jsou více důvěryhodné hodnoty naměřené v sondě č. 2.
