## PROJEKT PÉČE O STROMY V ZÁMECKÉM PARKU SMEČNO

Projekt péče o stromy v zámeckém parku Smečno

Objednatel: Domov pod Lipami Smečno, poskytovatel sociálních služeb  
Zámek 1  
273 05 Smečno  
IČO: 71234454 DIČ:CZ71234454  
Zhotovitel: Arbosana zahradní architektura  
Kytín č. 162  
252 10 Mníšek pod Brdy  
IČO: 18684254 DIČ:CZ6203211421

### 1.9. Datum zpracování: březen 2018

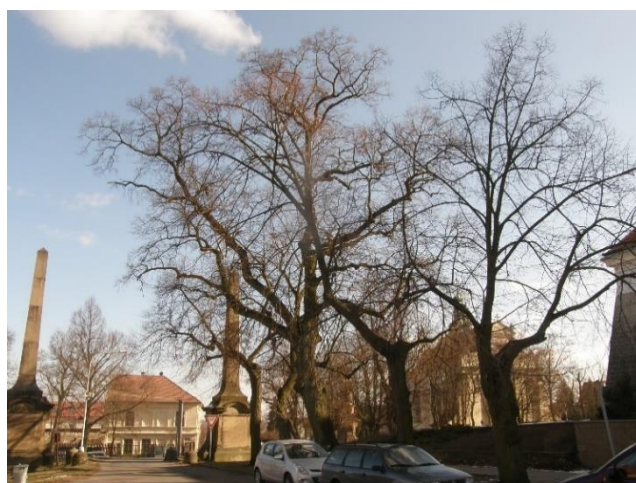
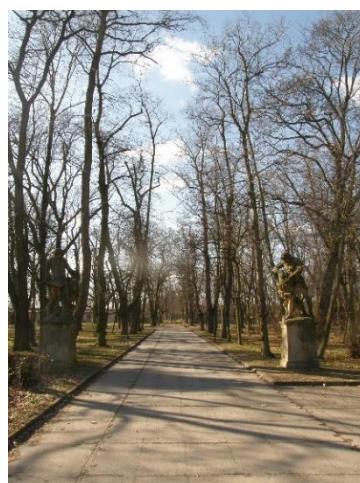
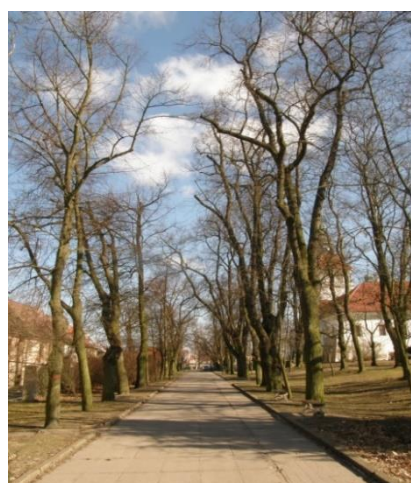
S ohledem na stáří a dosaženou výšku stávajících lip se v jejich korunách vyskytuje množství větví rizikových z bezpečnostního hlediska, tedy větví se statickými defekty v podobě lokálních či centrálních dutin, otvory po datlovitých ptácích, dále větví polehlých a přehmotnělých, tížících do prostoru komunikace nebo směrem k budovám bývalého hospodářského zázemí zámku. U některých lip byl již v minulosti z bezpečnostních důvodů tento typ větví délkově redukován, nicméně u řady lip bude nutné tento druh péstebního zásahu v podobě lokální redukce za účelem jejich odlehčení taktéž provést.

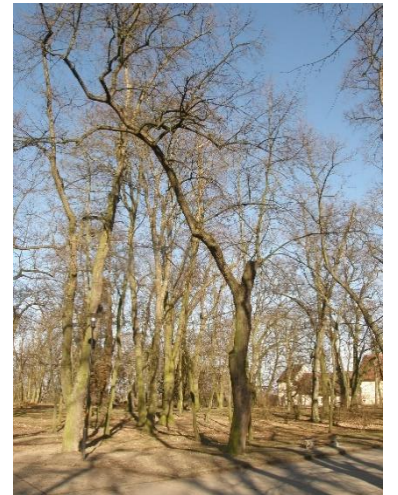
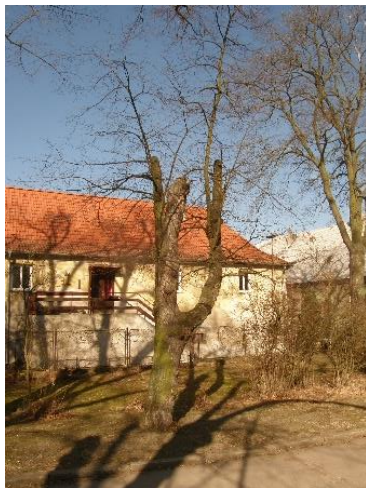
U některých lip došlo k zakrácení, či spíše sesazení části koruny až k jejímu úžlabí, po kterém zbyly jedna či dvě polehlé větve rostoucí směrem nad trávnickovou plochu. Takovým typem zásahů byla zásadním způsobem negativně ovlivněna statika dřeviny jako celku a bude proto nutné takové stromy z bezpečnostních důvodů pokácet.

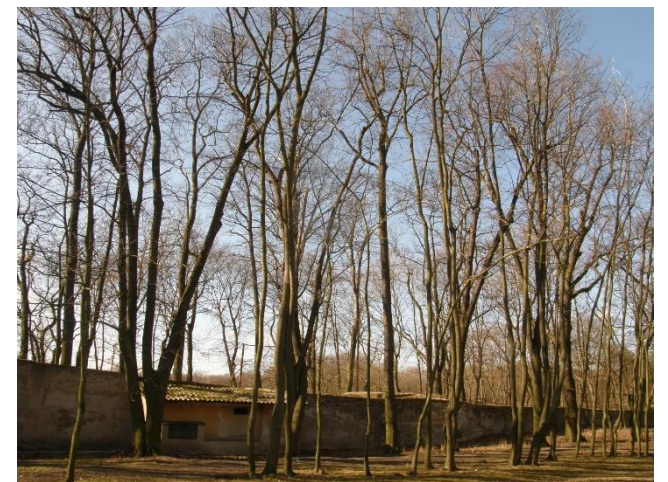
Důsledkem absence koncepce údržby jsou porostní skupiny javorů náletového původu nebo jiných druhů dřevin, které buď vrůstají do korun kosterních dřevin, nebo rostou na obvodu korun a výrazně omezují přístup světla ke korunám kosterních dřevin a v budoucnosti způsobí jejich tvarovou deformaci (např. skupina vlevo za vchodem do zámeckého parku). Právě javory mléče patří mezi nejčastější potlačené či podúrovňové stromy, které často vrůstají do korun úrovňových či předrůstavých stromů. Vzhledem k jejich velikosti v dospělosti představují javory pro kosterní, úrovňové stromy nežádoucí konkurenci. Z tohoto důvodu byla řada těchto stromů navržena na pokácení.

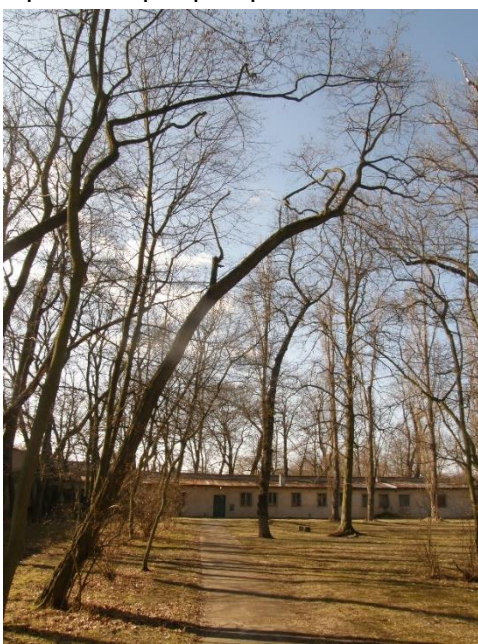
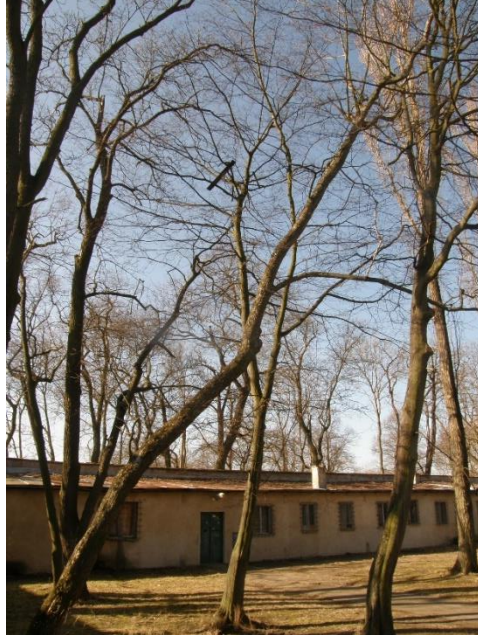
Kmeny celé řady jedinců v porostních skupinách či na jejich obvodu jsou vychýlené z kolmé osy v důsledku konkurenčního boje o světlo a prostor. Tímto jsou samozřejmě ovlivněny vzhledové a statické parametry stávajících stromů. V takových případech bylo přistoupeno k probírkám porostních skupin, jejichž záměrem je odstranění nežádoucí konkurence mezi kosterními a podúrovňovými stromy a zajištění dostatečného životního prostoru pro perspektivní kosterní dřeviny.

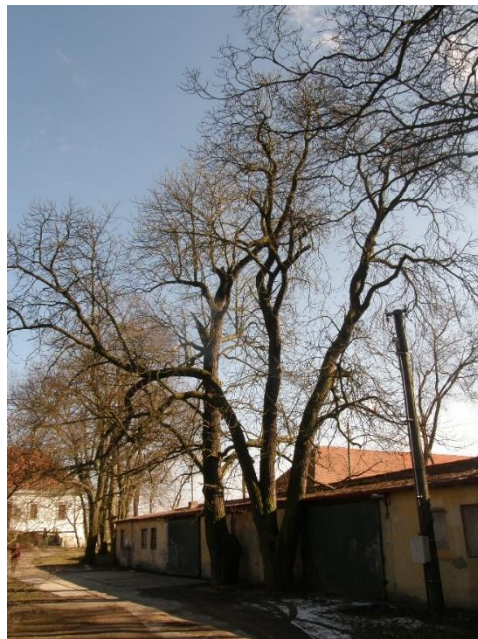
Zvláště u některých stromů došlo v důsledku zápoje ke vzniku jednostranně zavětvených korun a náklonu kmenů od vertikální osy, dále k přesunu těžiště a jednostrannému přehmotnění celých korun či jejich částí. Tyto větve poté tíží nad komunikaci za zdí parku a jsou zvláště v případě nestandartních klimatických událostí potencionálním zdrojem statického selhání korunového aparátu jako celku či jeho jednotlivých segmentů. Tento jev je patrný zvláště u porostních skupin lemujících na jihozápadě hraniční zeď po obvodu parku. Z výše uvedených důvodů byla u řady těchto stromů navržena lokální redukce polehlých přehmotnělých větví, v některých případech kombinovaná s instalací bezpečnostních vazeb koruny (mohutné jírovce rostoucí u budov hospodářského zázemí parku na jihozápadní straně, jejichž koruny tíží jak nad zmíněnou komunikaci za zdí, tak nad pěší obvodovou komunikaci, která je součástí cestní sítě v parku – č. 154, 155)

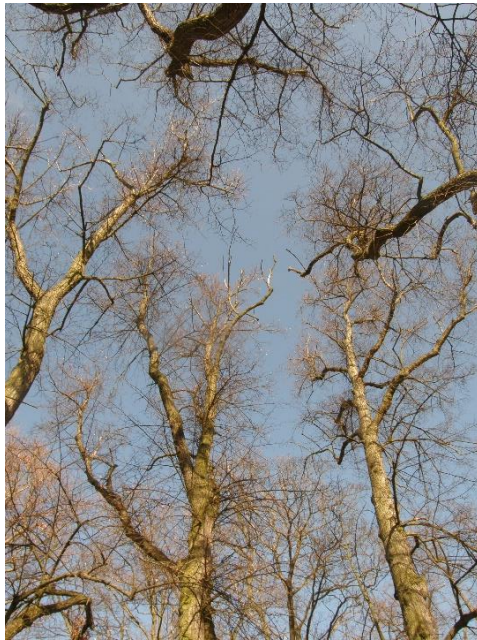
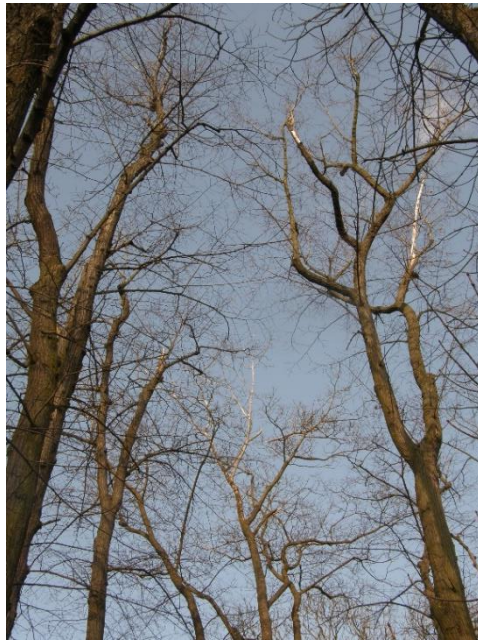
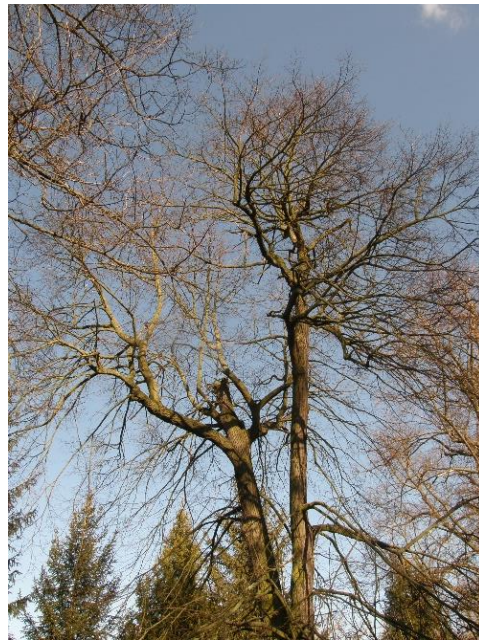
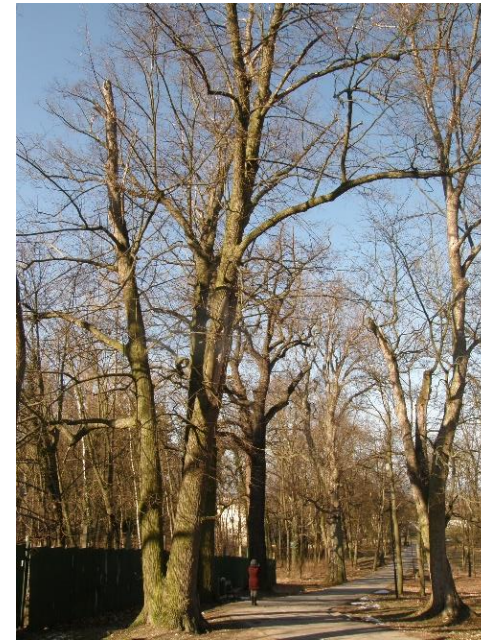
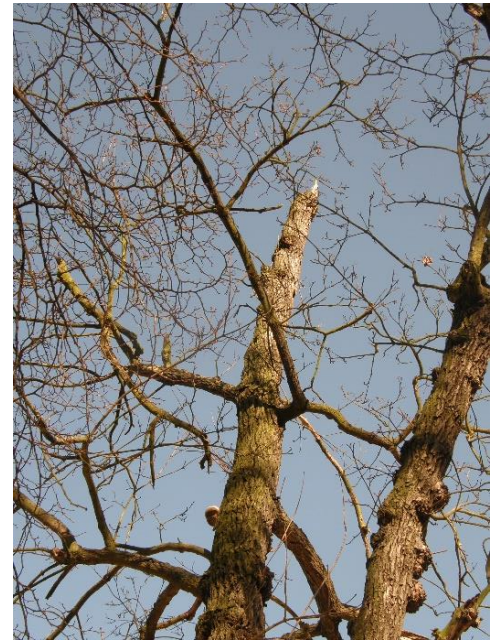
Často zastoupeným jevem v obou částech řešeného území jsou suché, odumřelé koruny nebo jejich části u vzrostlých stromů různých věkových stádií (č.146,175,208,236,251,395,614,616,619,621,624,626-628,650). Jako markantní příklad lze uvést porostní skupinu javorů mléče a klenů rostoucí v ploše za budovou jídelny spodní části domova pro seniory. Ačkoliv tento jev se pomístně vyskytuje po celé ploše parku a souvisí nejčastěji s vysokým indexem překryvnosti korun, ve výše zmíněné lokalitě se nejspíše jedná o nevhodné stanovištní podmínky. Jak je obecně známo, javorům se nejlépe daří na hlubokých, dobrých, mírně vlhkých a výživných půdách, zde se tedy bude s největší pravděpodobností vyskytovat typ půdy javorům nevyhovující. Řadu těchto stromů bude nutné pokácet, samozřejmě vycházející ze zjištění, že realizace bezpečnostního řezu je již bezpředmětná, tzn. devitalizace stromu dosáhla míry, kdy strom již není perspektivní, nebo že je již koruna zcela, nebo z větší části odumřelá.

U celé řady stromů se vyskytují zlomy vrcholů či vrcholových partií koruny (č. 84,101,120,268,405,590).

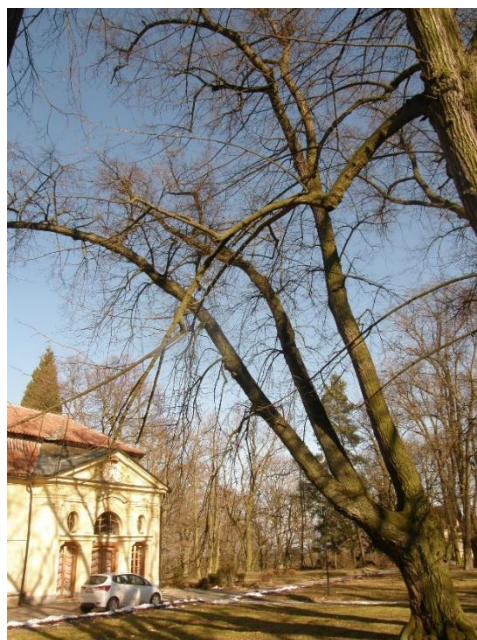
V důsledku působení nárazového větru u vidlicovitých korun dochází k nežádoucí rotaci či rozkmitu jednotlivých částí koruny. Působením fyzikálních sil směřujících od vrcholu těchto segmentů koruny nastává jejich přenos do oblasti nasazení větví - tedy do oblasti úžlabí koruny a takto i k celkovému zvýšení finálního krouťícího a ohybového momentu, působícího do této oblasti. Důsledkem je poté přetížení nosného prvku primární koruny a následné zlomy či spíše vylomení se celých částí koruny či jednotlivých větví v oblasti úžlabí. Tento stav je v současné době dobře patrný v korunách některých stromů (č.528).

V případě výskytu tlakových vidlic či přehmatných vidlicovitých korun, nebo korun s jinými statickými defekty byla obvykle navržena lokální či obvodová redukce často v kombinaci s instalací bezpečnostní vazby koruny.

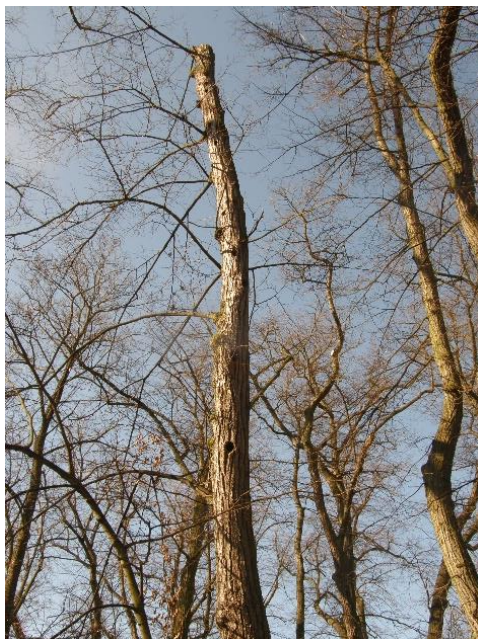
Vzhledem k dosaženému stáří se u řady stromů vyskytují různé typy dutin. Nejčastěji se jedná o lokální dutiny ve starých řezných ranách, kde při řezu velkých větví nebyla respektována schopnost dobré či špatné kompartmentalizace (tj. dynamiky obranné reakce) podle jednotlivých rodů dřevin. Podle tzv. Hamburské metody řezu (Dujesiefken 1991) jsou stromy podle dynamiky obranné reakce rozděleny na dvě skupiny – na dobře či špatně kompartmentalizující dřeviny. Mezi dobře kompartmentalizující dřeviny je řazen např. javor, lípa, buk, dub, habr. U této skupiny lze bez zvýšeného rizika problémů se zavalením rány hojivým pletivem či s infekcí plochy řezu sporami dřevokazných hub s následnou dřevní hnilobou odstraňovat větve do průměru 10cm. Opačným pólem jsou špatně kompartmentalizující dřeviny, mezi které jsou řazeny např. topoly, vrby, slivoně, jabloně, břízy, jírovce nebo jabloně. U této skupiny lze bezproblémově odstraňovat větve do velikosti řezné rány do 5cm. Bohužel v řadě případů u obou skupin byly odstraňovány větve větší, čímž vznikly velké řezné rány, které byly později napadeny hnilobou s následným vznikem a tvorbou lokálních dutin (č.80,107,257,300,379,384,489).

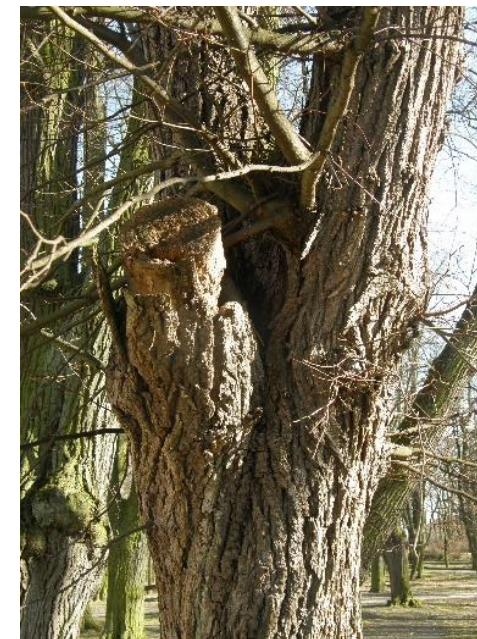
Samotnou kapitolou jsou menší lokální dutiny na kmenech či kosterních větvích v korunách stromů, které vytvářejí při hledání potravy datlovití ptáci (např. č. 136,144,152,228,235,284,295,317,319,378,498).

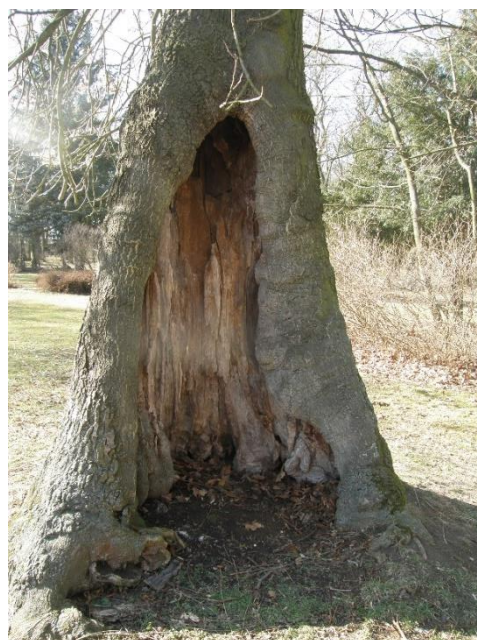
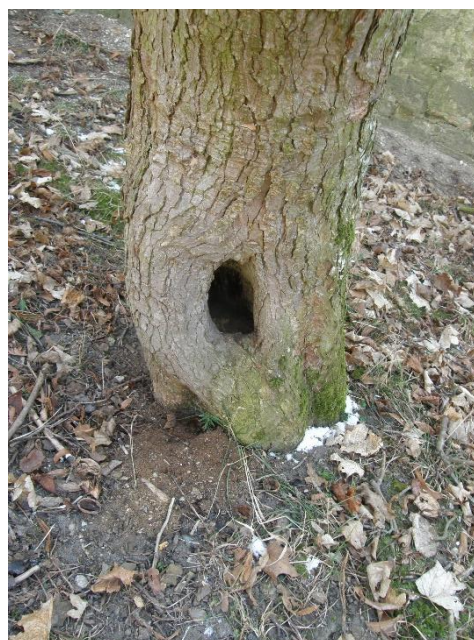
Další skupinou jsou dutiny centrální zastoupené ve dvou typech – uzavřené a otevřené. Mezi centrální dutiny uzavřené patří dutiny se zachovaným skeletem kmene se žádným nebo malým otvorem. Tento typ dutin lze řadit mezi staticky stabilnější ve srovnání s centrálními dutinami otevřeného typu, kde statiku dřeviny výrazně ovlivňuje zachovaná velikost obvodu skeletu kmene a samozřejmě i tloušťka jeho zbytkové stěny (např. pajasan žlaznatý č. 66, třešeň č. 674).

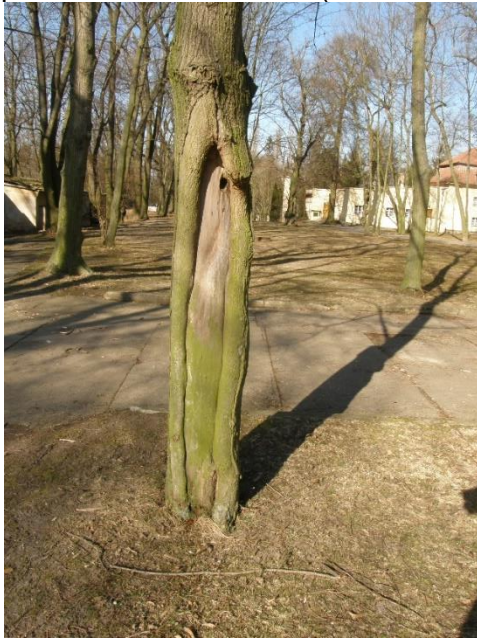
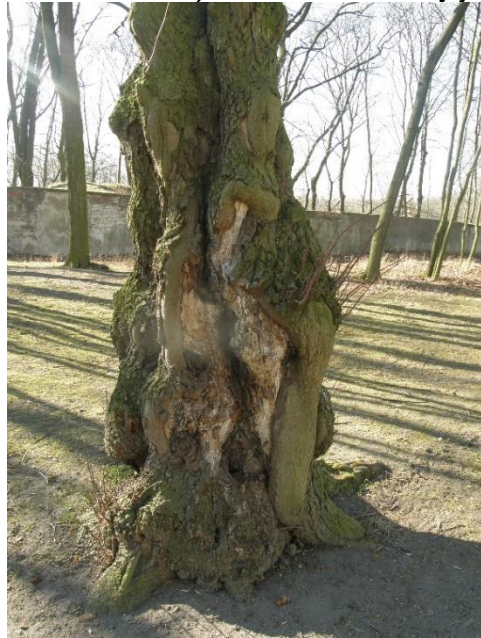
Mezi často zastoupená poranění mechanického původu patří plošná poranění na kmenech stromů. Jedná se o poranění, při kterém bývá poškozena borka včetně kambiální zóny, která následně odumírá, čímž vzniká poranění různé velikosti (č. 263,283,447,494,514,654). Na kmenech řady javorů jsou patrné zhojené mrazové lišty (č. 511,517,532).

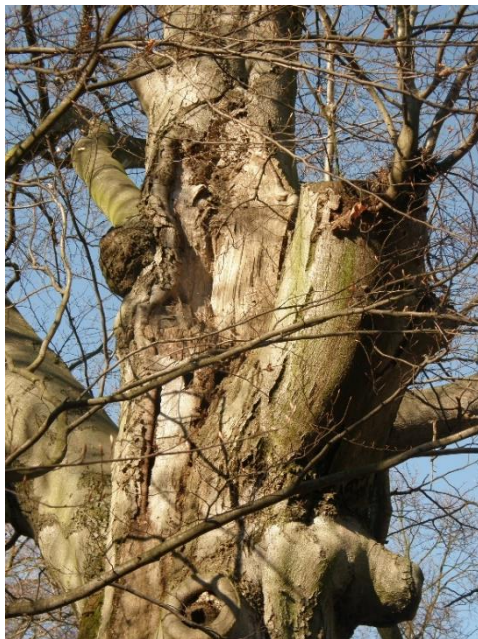
Dalším typem poranění vyskytujícím se u stromů rostoucích v obou částech parku jsou tržné rány po odlomených částech koruny či jednotlivých větvích. Takový typ poranění je zastoupen u zřejmě nejstarší dřeviny tohoto území – buku lesního, rostoucího ve spodní části parku v pruhu mezi komunikací a plechovou ohradou. V jeho koruně došlo v minulosti k odlomení části koruny, jehož důsledkem je velká tržná rána na kmeni, kterou posléze infikovaly dřevokazné houby. S ohledem na hmotnost koruny a vzniklé poranění zde byla navržena celková obvodová redukce koruny.

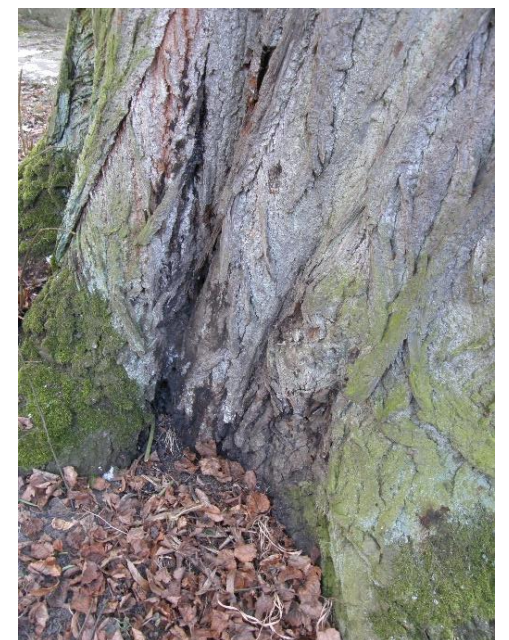
Na kmenech či v korunách některých stromů byl zaznamenán výskyt parazitických dřevokazných hub (č. 130,181,283,471,514,552,555,567,614). U lípy srdčité č. 471 a u buku lesního č. 552 se jedná o dřevomor kořenový (*Ustulina deusta*), který napadá kořeny, bazální část kmene do výšky cca 3m a rozkládá celulózu i lignin, takže dřevo napadených stromů poté ztrácí statickou únosnost a s rozkladem opěrného kořenového systému dochází k ulomení se v místě parazitace houby. V obou případech byla provedena povrchová sondáž stavu dřevní hmoty s tím výsledkem, že dřevo je v obou případech poměrně tvrdé – sonda nešla zarazit do kmene hlouběji jak 7cm. V poznámce u obou stromů je upozornění na nutnost opakované kontroly stavu obou dřevin!
