Příloha č.3**Polní geotechnické zkoušky**

Typ zkoušky : STATICKÁ ZATĚŽOVACÍ ZKOUŠKA DESKOU

Název akce : II/125 Kbílek - I/2

Místo provedení zkoušek : II/125, Kořenice, km 1,208, kopaná sonda KS - 2

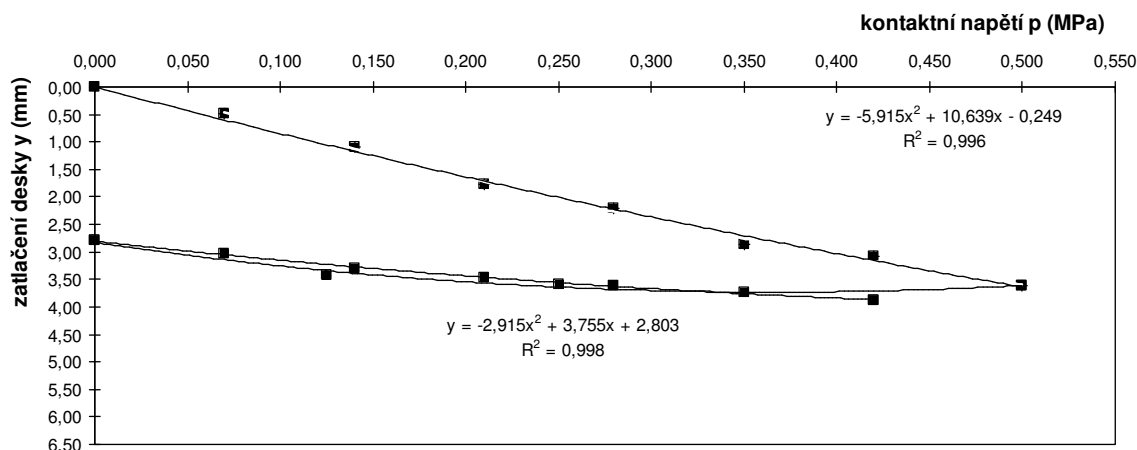
název akce :	II/125 Kbílč - I/2	č. zkoušky :	Z-0209-01
kód akce :	53312	místo :	Kořenice, kopaná sonda KS - 2, km 1,208, 1,7 m vlevo od osy
datum :	9.2.2011	podloží :	konstrukční (podkladní) vrstva
materiál pod zat. deskou (vizuální popis) :	šterkodrt 0/63

zkušební zařízení : souprava Strassentest (DIN 18 134)
počasí : jasno, 2 °C
poznámky : zkouška provedena v sondě, v hloubce 0,22 m
povrch vrstvy částečně porušen při kopání sondy

zjišťovaná veličina		zatěžovací cyklus	
označení	rozměr	první	druhý
r	mm	150	150
p _{max}	MPa	0,500	0,420
a ₁	mm.MPa ⁻¹	10,639	3,755
a ₂	mm.MPa ⁻²	-5,915	-2,915
E _{def}	MPa	29,3	88,9
E _{def,2} /E _{def,1}	-	3,04

$$E_{def,2} = 88,9 \text{ (MPa)}$$

$$E_{def,2} / E_{def,1} = 3,04$$

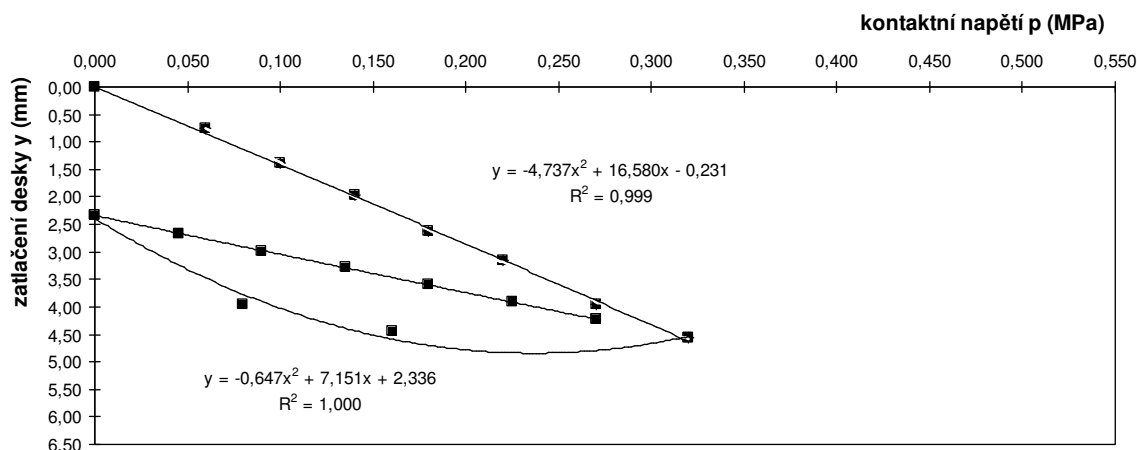
název akce :	II/125 Kbílč - I/2	č. zkoušky :	Z-0209-02
kód akce :	53312	místo :	Kořenice, kopaná sonda KS - 2, km 1,208, 1,7 m vlevo od osy
datum :	9.2.2011	podloží :	podloží vozovky (aktivní zóna - úroveň pod štetovou vrstvou)
materiál pod zat. deskou (vizuální popis) :	jíl

poznámky : zkouška provedena v sondě, v hloubce 0,75 m

povrch vrstvy částečně porušen při rozebírání štetové vrstvy

zjišťovaná veličina		zatěžovací cyklus	
označení	rozměr	první	druhý
r	mm	150	150
p _{max}	MPa	0,320	0,270
a ₁	mm.MPa ⁻¹	16,580	7,151
a ₂	mm.MPa ⁻²	-4,737	-0,647
E _{def}	MPa	14,9	32,3
E _{def,2} /E _{def,1}	-	2,16

$$E_{def,2} = 32,3 \text{ (MPa)}$$

$$E_{def,2} / E_{def,1} = 2,16$$
