# **ZÁVĚREČNÁ ZPRÁVA**

Průzkum konstrukce vozovky

**II/125 Kbílek – I/2**

**Praha, únor 2011  
(č.j. myn-11-02-16)**

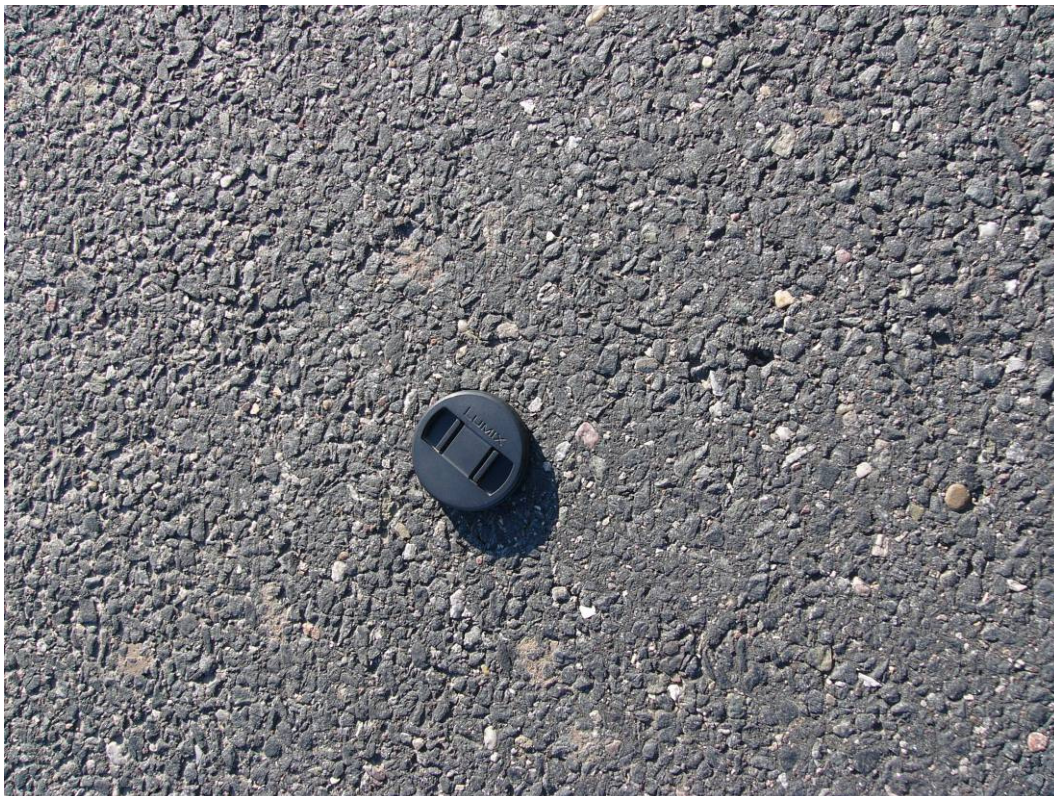
V popisovaném úseku byly poruchy zařazené do této skupiny pozorovány pouze lokálně. Jednalo se především o ztrátu asfaltového tmelu (06). V několika místech bylo objeveno několik chybějících zrn. Na základě této skutečnosti lze tedy předpokládat vývoj poruchy ke vzniku kaveren v povrchu vozovky (03).

Obr. 1 – Kbílek – Kořenice; ukázka ztráty asfaltového tmelu (06)

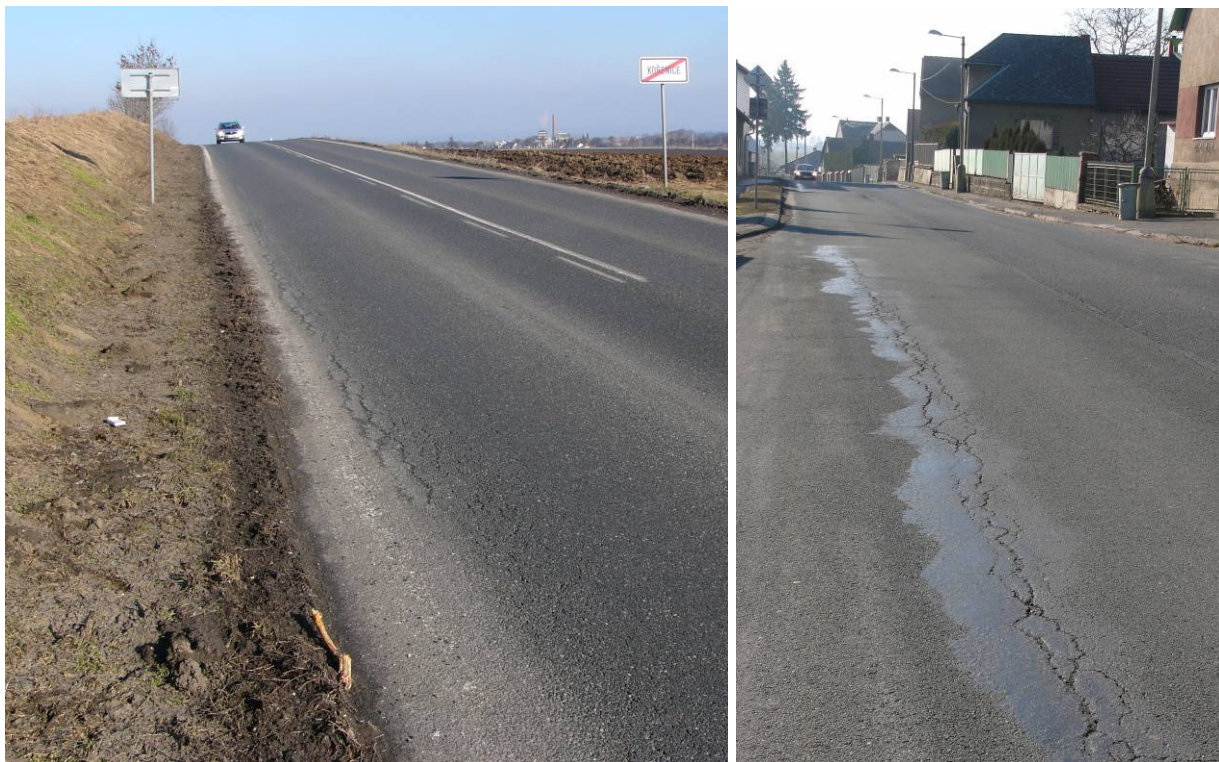
Obr. 2 – Kořenice; ukázka charakteristických poruch  
vlevo: rozvětvená podélná trhliny (15) přecházející do mozaikové trhliny (10)  
vpravo: rozvětvená podélná trhliny (15) přes vysprávkou (09)

Byl zaznamenán zvýšený výskyt trhlin v celém úseku. Trhliny lze charakterizovat jako široké podélné (13) – především podélná pracovní spára v ose komunikace, podélné rozvětvené (15),

kteřé přecházejí do mozaikových trhlin (10), lokálně i mozaikových trhlin (17). Lokálně byly pozorovány rovněž příčné úzké trhliny (12). Trhliny se objevují v kombinaci s deformacemi vozovky a rovněž zasahují do vysprávek krytu.

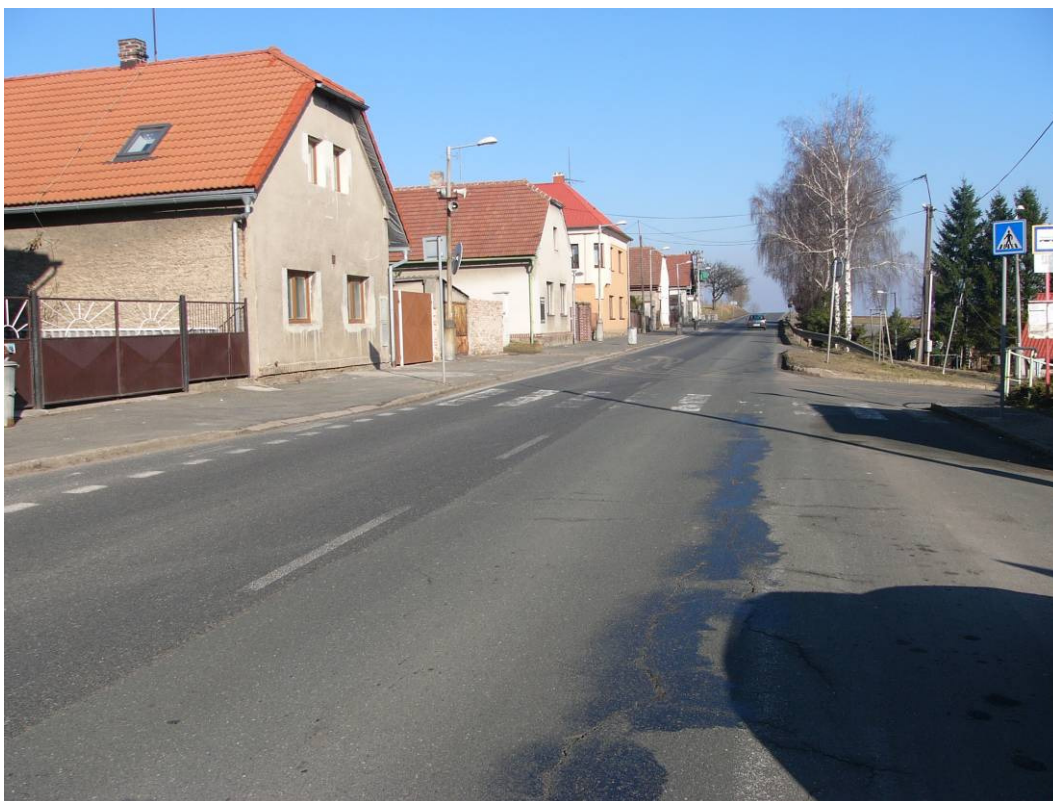
Druhou skupinu tvoří deformace objevující v prostoru zastávky ve směru do Kolína. Konkrétně se jedná o podélný pokles (25) v levém jízdním, který lokálně přechází do plošné deformace vozovky. I tyto deformace jsou doprovázeny trhlinami v různých stádiích vývoje.

Obr. 3 – Kořenice; deformace a trhliny před zastávkou BUS

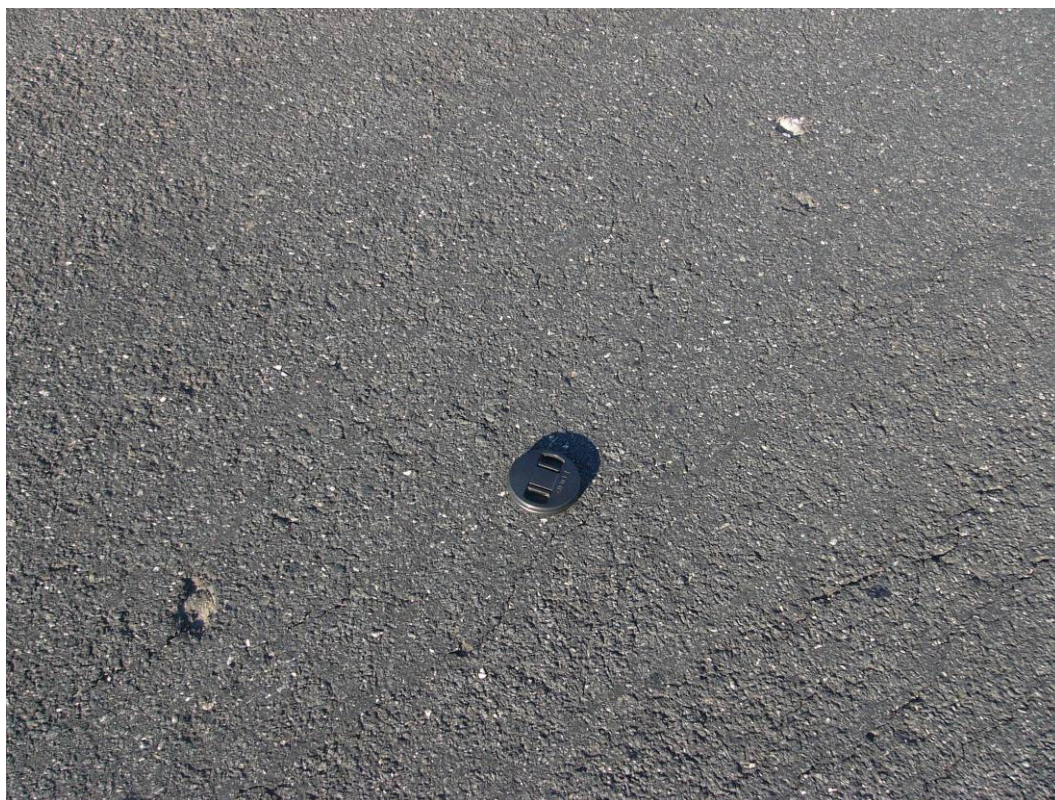
Povrch vozovky v tomto úseku je porušen v celé délce ztrátou asfaltového tmelu (06) v různém stádiu poruchy. Lokálně (např. km cca 3,390) byl pozorován výskyt kaveren v asfaltovém krytu (03), resp. počáteční vývoj k malým výtlukům (08).

Obr. 4 – Kořenice - Pučery; ztráta asfaltového tmelu (06) doplněná ztrátou kameniva (05) a kavernami (03)

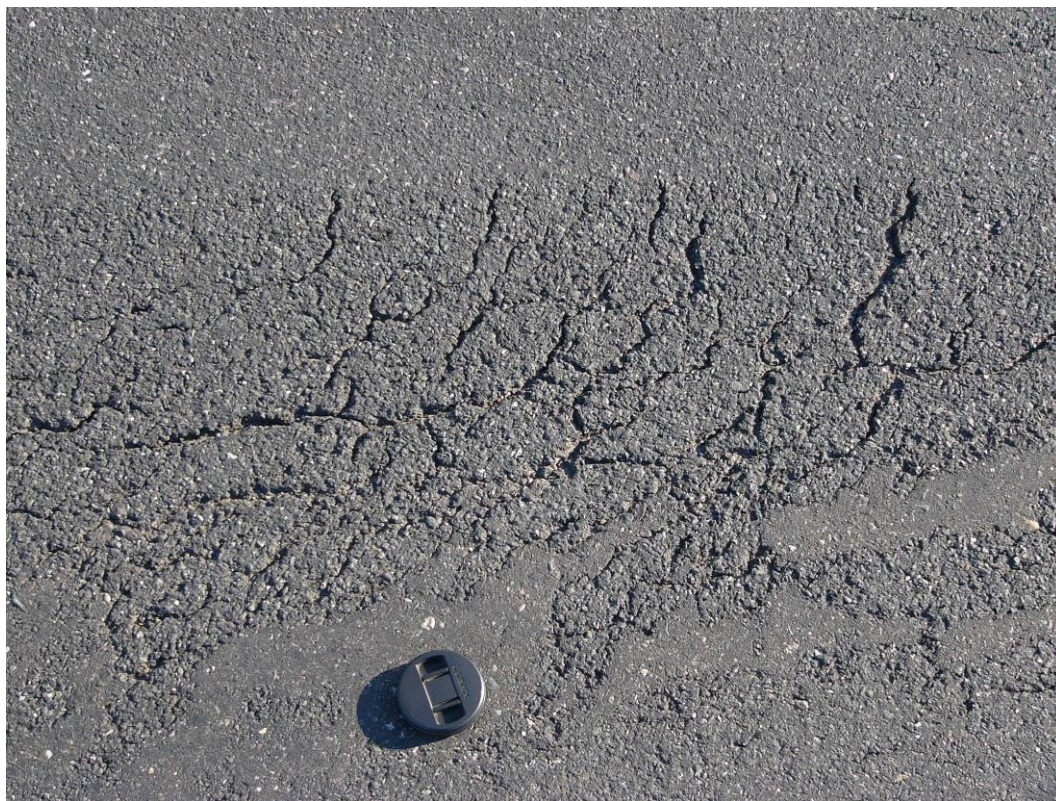
V celém úseku Kořenice – Pučery byl zaznamenán výskyt trhlin, který lze zjednodušeně umístit především do vyjetých kolejí. Zde se zpočátku tvoří úzké podélné trhliny (11), které přecházejí do rozvětvených podélných trhlin (15) s vývojem do trhlin mozaikových (10). V několika místech byl zjištěn výskyt síťových trhlin (17).

Obr. 5 – Kořenice - Pučery; mozaikové trhliny (10)

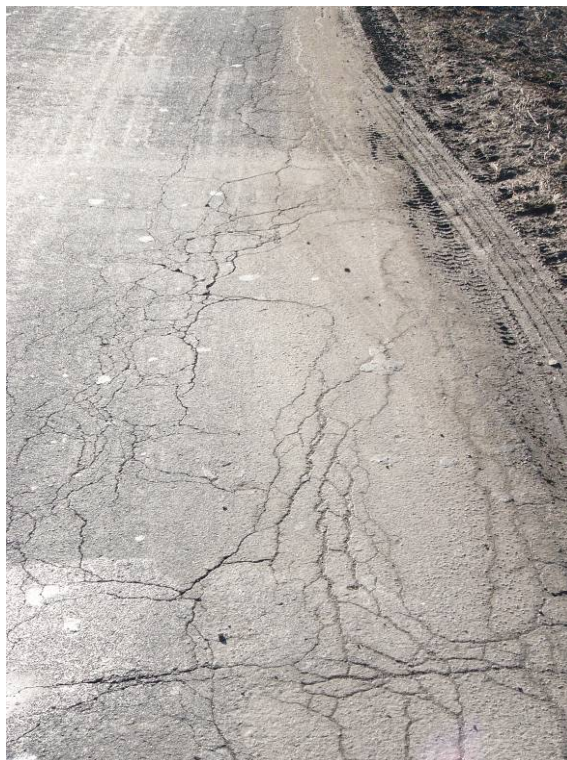
Obr. 6 – Kořenice - Pučery; cca km 2,188  
kombinace mozaikových (10) a síťových trhlin (17)

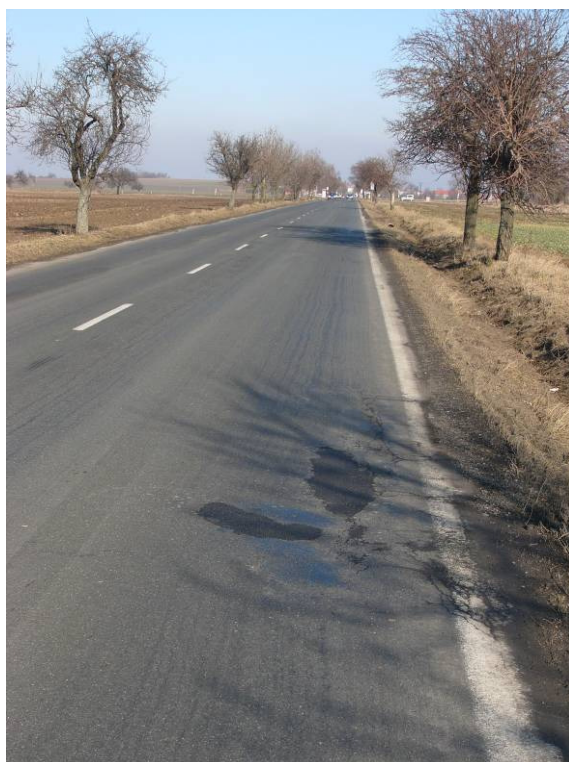
V úseku Kořenovice – Pučery byly dále lokálně zaznamenány místní (24) poklesy ve zpevněné krajnici vozovky, výjimečně i v jízdních pruzích (např. km 2,783, levý jízdní pruh). Olamování okrajů vozovky (18) bylo zjištěno v úseku Kořenovice – železniční přejezd (úrovňové křížení č.032), konkrétně v levé krajnici v cca 80% délky tohoto úseku.

Obr. 7 – Kořenovice - Pučery; cca km 2,783  
místní pokles (24) velkého rozsahu

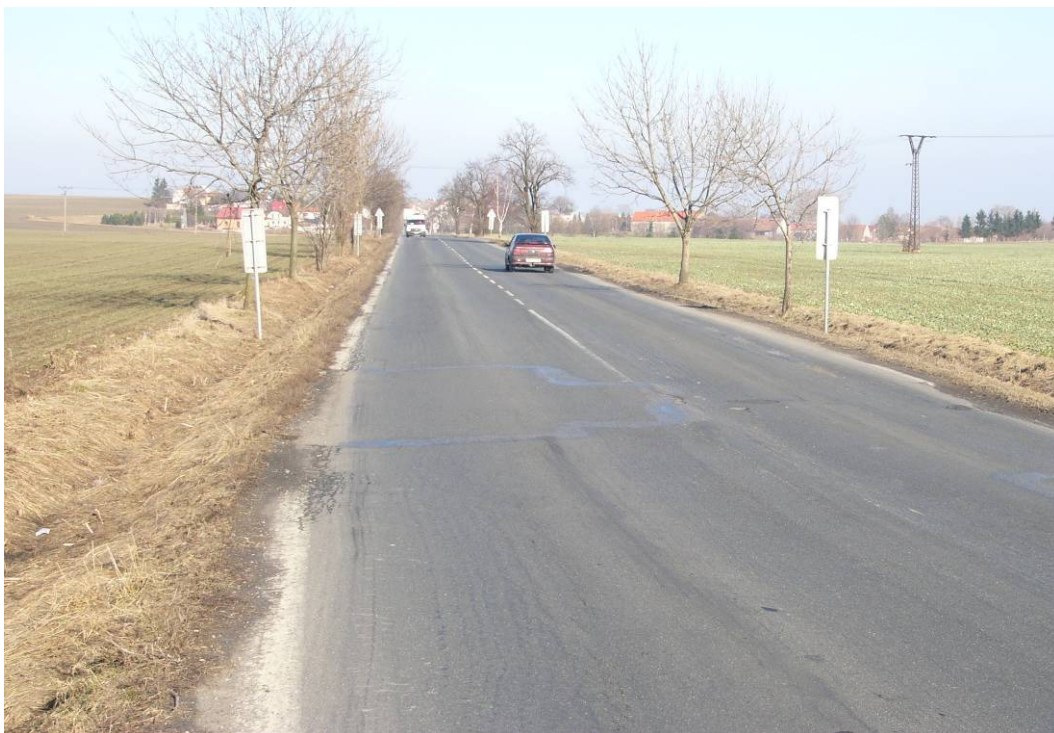
vyskytují ojediněle. Zvýšený výskyt byl zaznamenán pouze v úsecích cca 80 m před a za železničním přejezdem.

Obr. 8 – Kořenice - Pučery; vysprávka (09) místního poklesu před železničním přejezdem

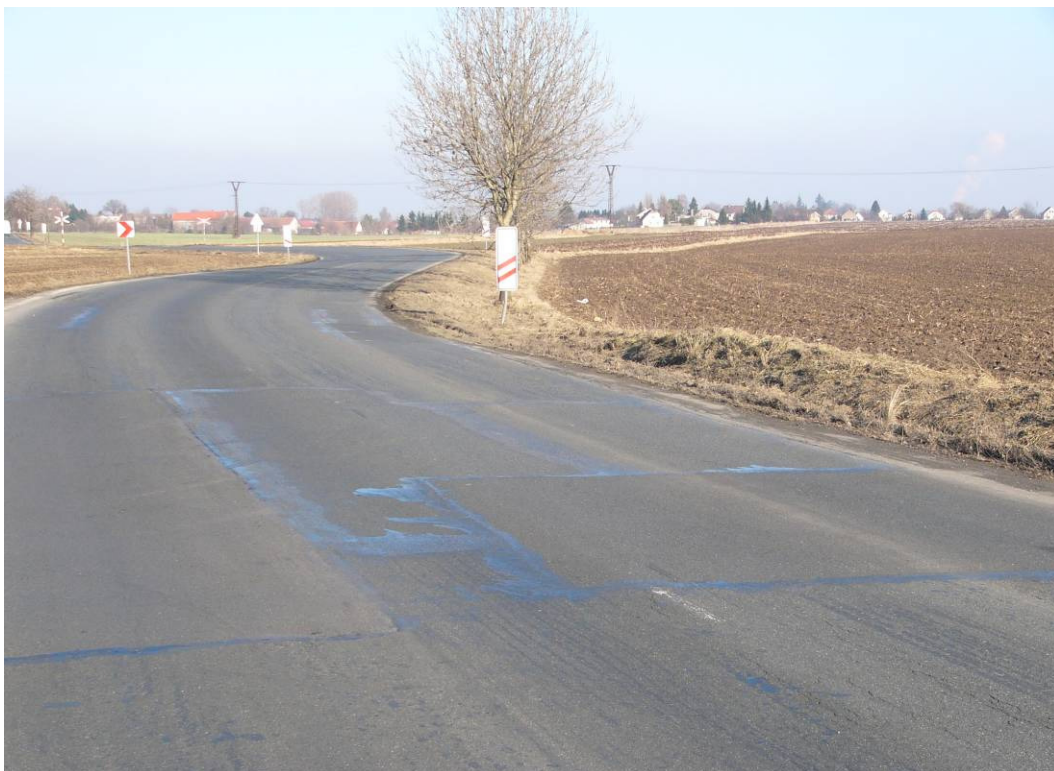
Obr. 9 – Kořenice - Pučery; vysprávky (09) za železničním přejezdem

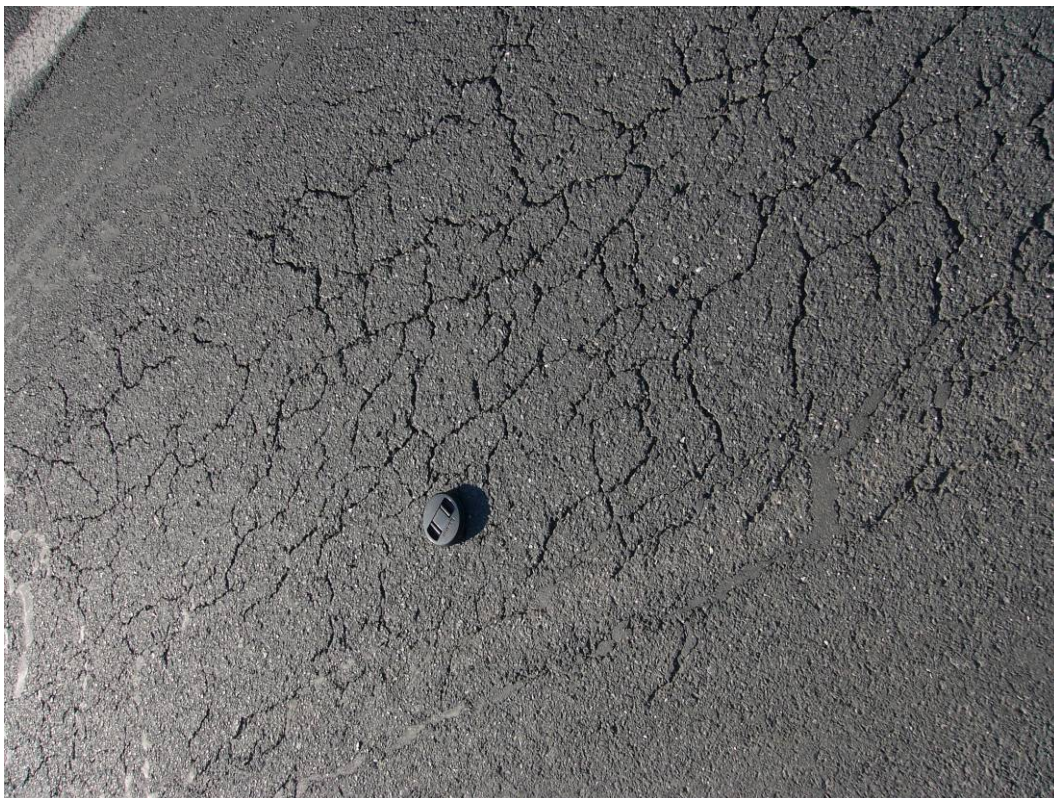
Výskyt trhlin se soustředí do podélných deformací (vyjetých kolejí) povrchu vozovky. Prakticky v celém úseku se vyskytují úzké podélné trhliny (11), které přecházejí do rozvětvených podélných trhlin (15) s vývojem do trhlin mozaikových (10), popř. síťových (17). V krajnicích byly ojediněle pozorovány krátké příčné úzké trhliny (12).

Obr. 10 – Pučery – silnice I/2; charakteristické mozaikové (10) až síťové (17) trhliny
