ZÁŘÍ 2010

Na základě výše uvedené smlouvy o dílo provedl zhotovitel komplexní diagnostiku vozovky na vybraném úseku silnice spočívající ve **vizuální prohlídce s grafickým záznamem a fotodokumentací poruch, měření průhybu a posouzení únosnosti vozovky, jádrových vývrtech, vrtaných a kopaných sondách, rozboru směsného vzorku a podložní zeminy**. Posouzení

II/275 Mcely - Sovenice

Předmětem posouzení je úsek **silnice II/275**. Silnice je dvoupruhová obousměrná pozemní komunikace.

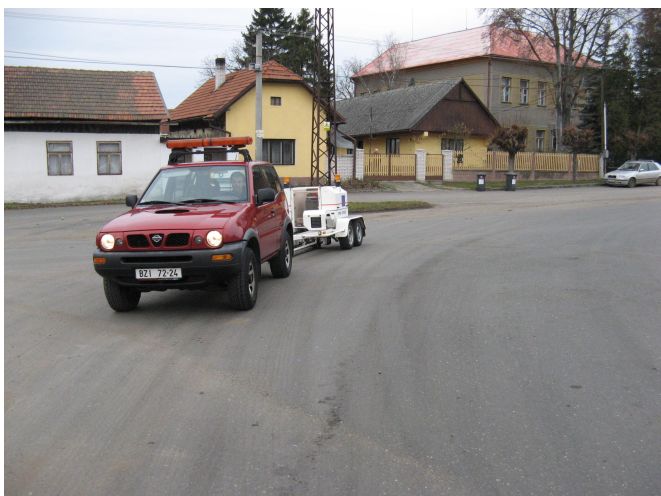
F01, začátek úseku
plošné deformace v prostoru křižovatky

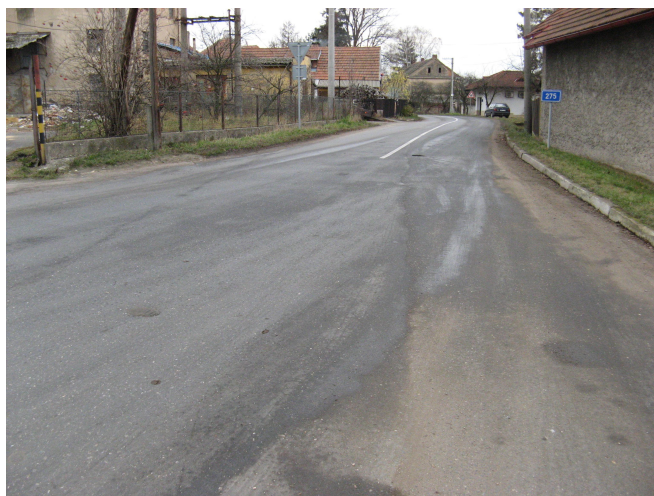
F02, km 25,110
podélný hrbol

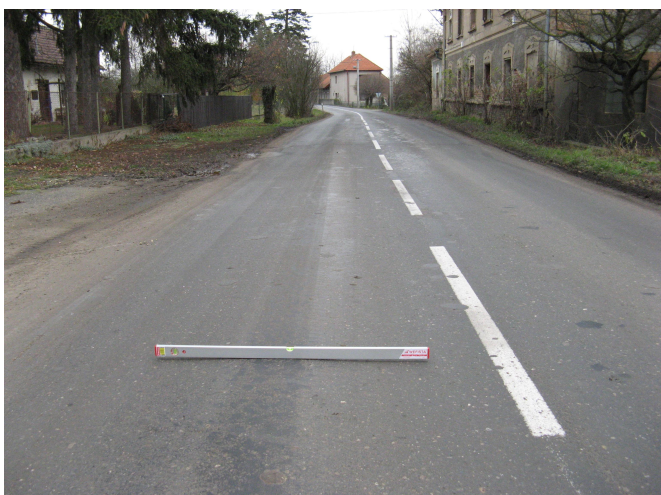
F04, km 25,200
vyjeté koleje

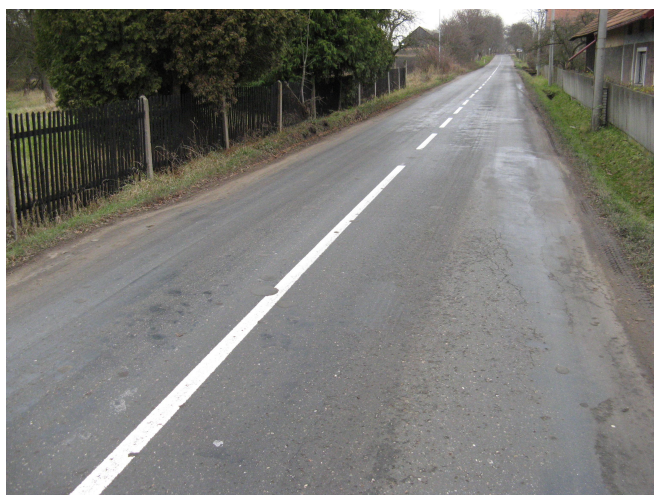
F05, km 25,300
síťové trhliny a plošné deformace po obou stranách vozovky

- Výběr konstrukčně porušených ploch (síťové trhliny a deformace) pro lokální sanaci, tj. kompletní výměnu vrstev vozovky; odhad cca 25 % plochy vozovky;
- Lokální sanace – odstranění poškozených vrstev vozovky, výměna podložní zeminy se seperací geotextilií, vybudování nových konstrukčních vrstev vozovky včetně ložní vrstvy (bez obrusné vrstvy);

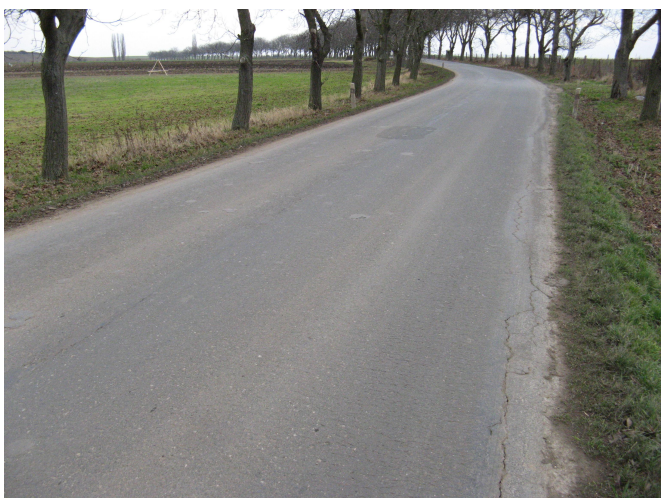
F07, km 25,800
odlamování okraje vozovky

- Lokální opravy trhlin a olámaných okrajů na plochách, na kterých nebude prováděna lokální sanace;
- Spojovací postřik z kationaktivní asfaltové emulze určené pro spojovací postřiky v množství zbytkového asfaltu 0,400 – 0,500 kg/m²;
- Obrusná vrstva z asfaltového betonu pro obrusné vrstvy **ACO 11 tl. 50 mm** podle ČSN EN 13108-1 a ČSN 73 6121 a TKP kap.7 **nebo** dvouvrstvý kryt z vyrovnávací vrstvy v potřebné tloušťce (např. asfaltový beton pro ložní vrstvy **ACL 16 tl. 30 až 70 mm**), spojovací postřik a asfaltový beton pro obrusné vrstvy **ACO 11 tl. 40 mm**.

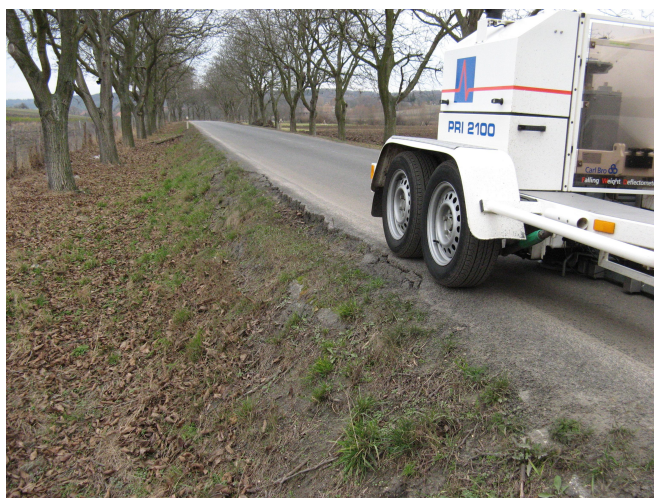
F12, km 26,100
odlamování okraje vozovky

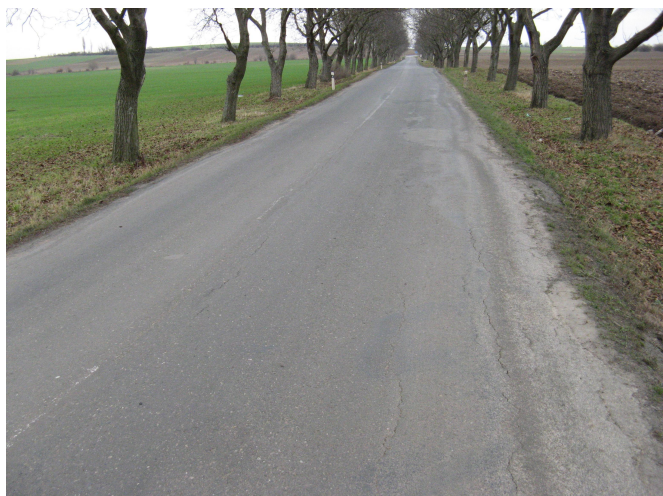
F14, km 26,210
síťové trhliny a plošné deformace

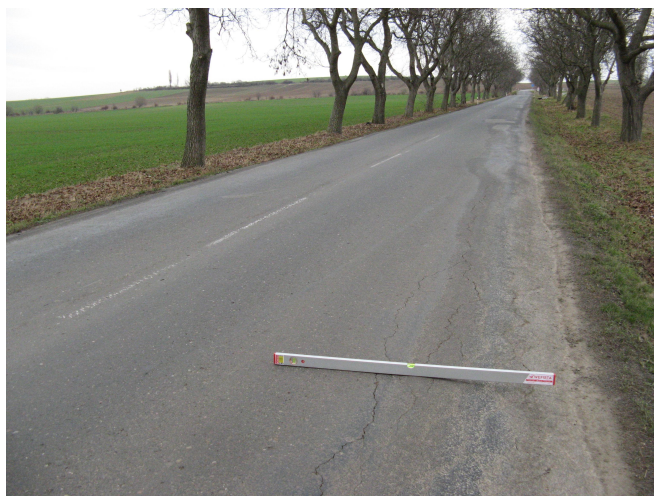
F16, km 26,300
síťové trhliny a plošné deformace

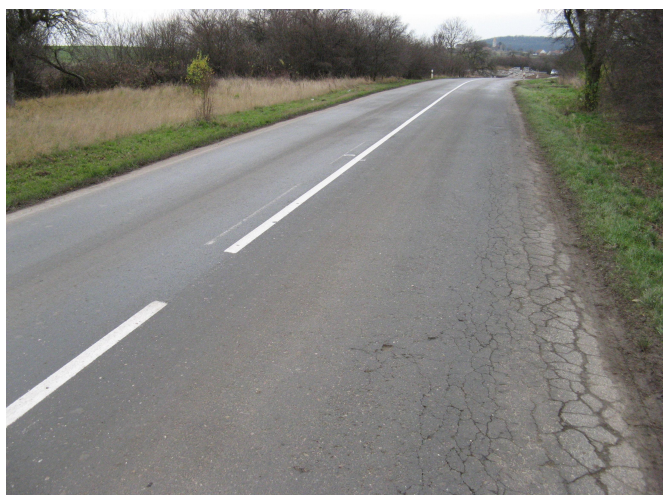
F23, km 27,100
síťové trhliny a plošné deformace

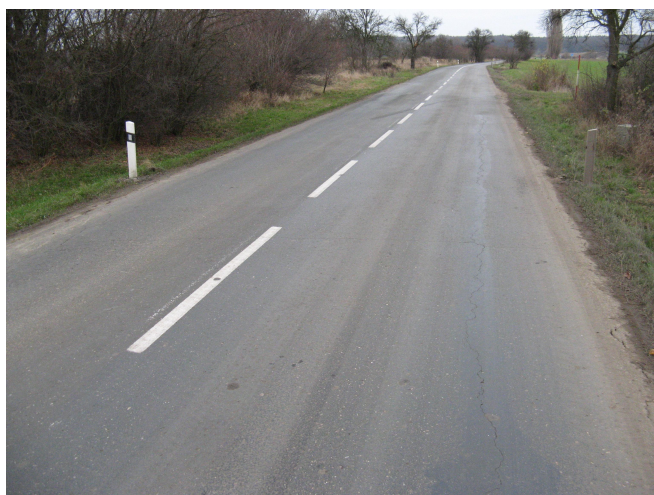
F24, km 27,110
síťové trhliny a plošné deformace

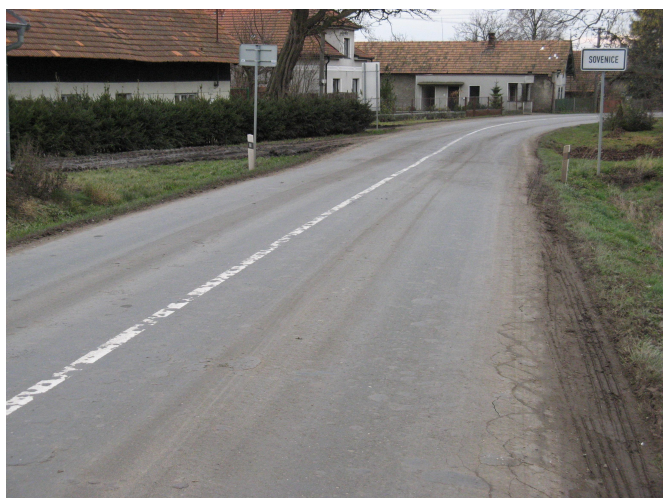
F27, km 27,110
síťové trhliny a plošné deformace před začátkem
obce Sovenice.

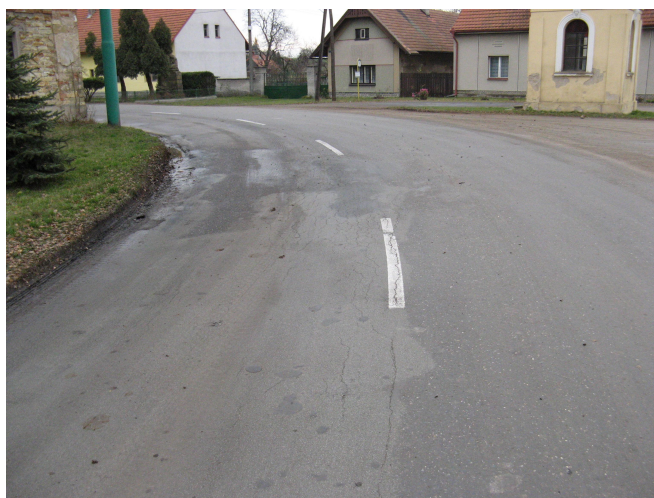
F30, km 27,990
síťové trhliny a plošné deformace v zatáčce
