# **Most 101-075a**

most přes D11 v obci Jirny

## **MIMOŘÁDNÁ PROHLÍDKA**

**Objekt: Most ev.č. 101-075a (most přes D11 v obci Jirny)**

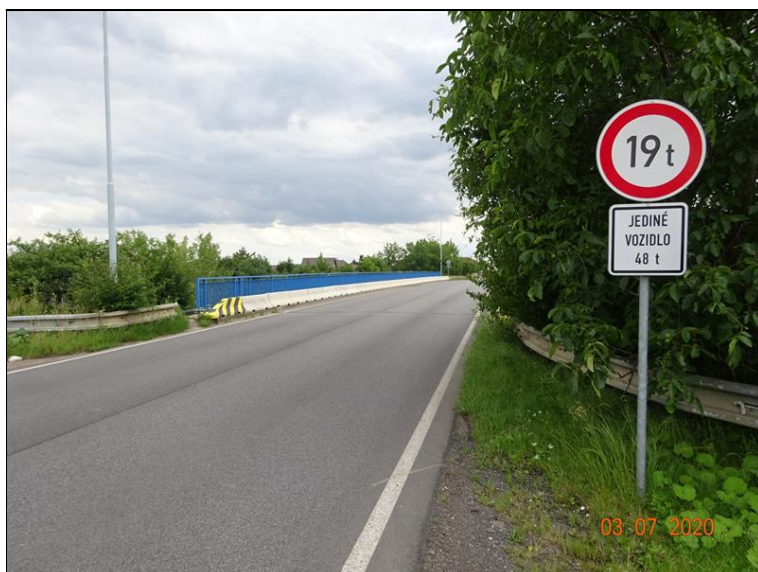
01\_najezd\_po\_smeru\_staniceni\_O1

**Popis stavu:** Svahy v okolí opěr mimo zpevnění a svahové kužely u křídel jsou značně zarostlé bujnou vegetací. Vzrostlá vegetace zamezuje přístup k mostu a pod most.

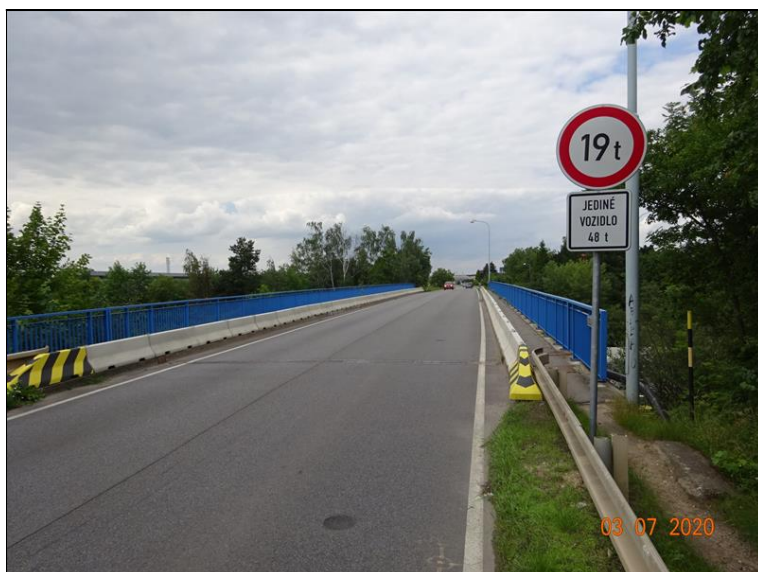
03\_najezd\_proti\_smeru\_staniceni\_O4

**Popis stavu:** Svislé dopravní značky s omezením normální a výhradní zatížitelnosti mostu jsou osazeny v nájezdu na most z obou směrů, hodnoty odpovídají údajům v mostní evidenci. Bez zjištěných závad.

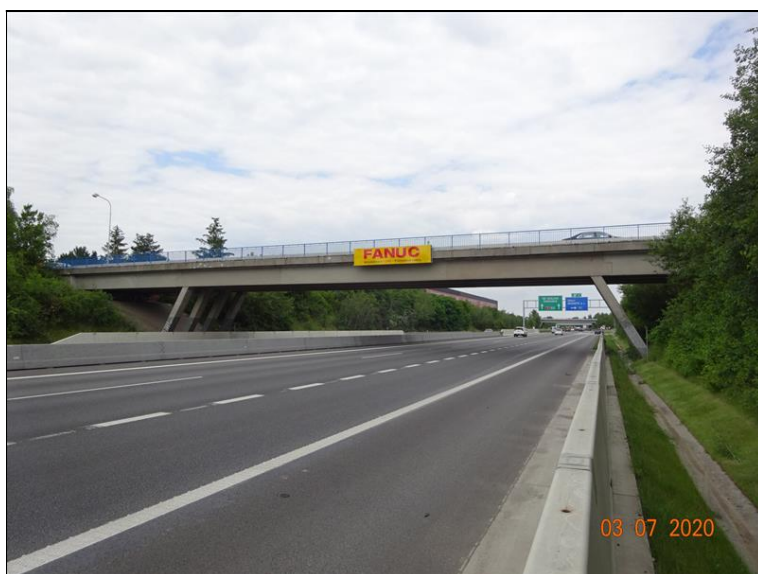
06\_celkovy\_pohled\_zprava.JPG

**Popis stavu:** Oprava dálnice pod mostem provedena v letech 2018 a 2019, v mostní evidenci aktualizován podélný řez mostem s aktuálním příčným řezem dálnice. Šikmé vzpěry NK zasahují ve vrcholu do nově vytvořeného průjezdního průřezu. U volné výšky v podjezdu není dodržena rezerva 150 mm k podhledu NK nad průjezdním průřezem 4,80 m od povrchu vozovky ani v jednom pasu.

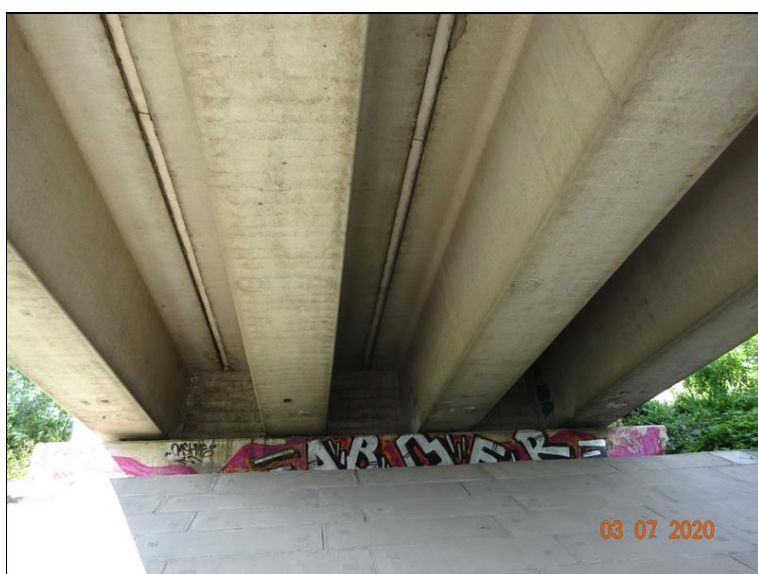
09\_opera\_O1\_pohled.JPG

**Svislé povrchy opěr:** Patrná povrchová degradace betonu, plochy jsou znečištěny grafity.

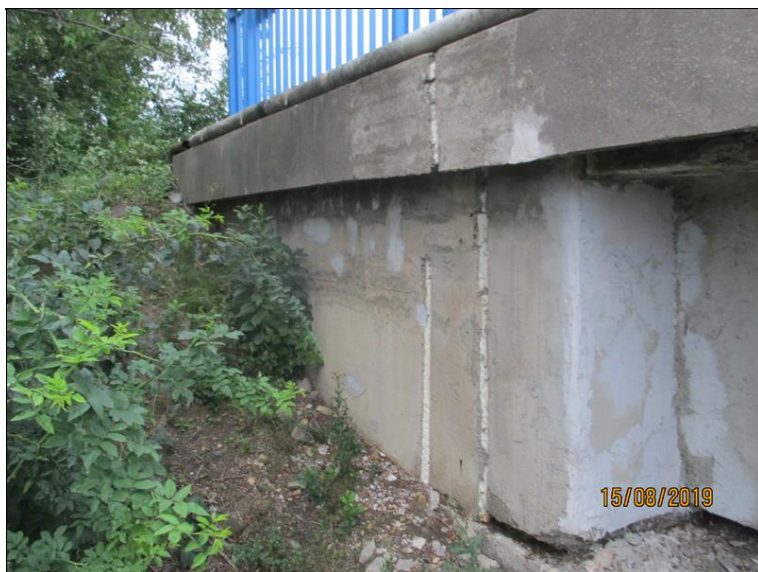
10\_kridlo\_O1P.JPG

**Popis stavu:** Na povrchu patrná povrchová degradace betonu. V oblasti pod římsami jsou patrné stopy po dřívějším zatékání (výluhy), v době prohlídky suché. Provedené dřívější lokální sanační ošetření obnažené výztuže.

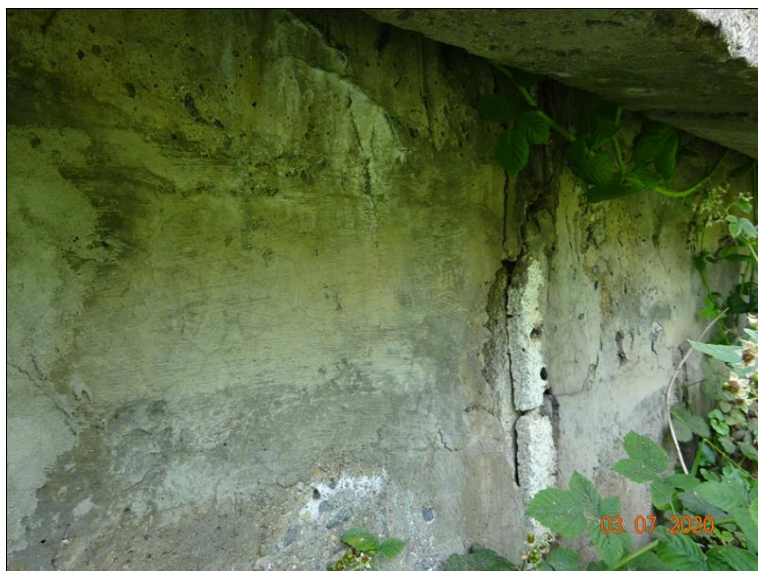
11\_kridlo\_O1L.JPG

**Popis stavu:** Na povrchu patrná povrchová degradace betonu. V oblasti pod římsami jsou patrné stopy po dřívějším zatékání (výluhy), v době prohlídky suché. Provedené dřívější lokální sanační ošetření obnažené výztuže.

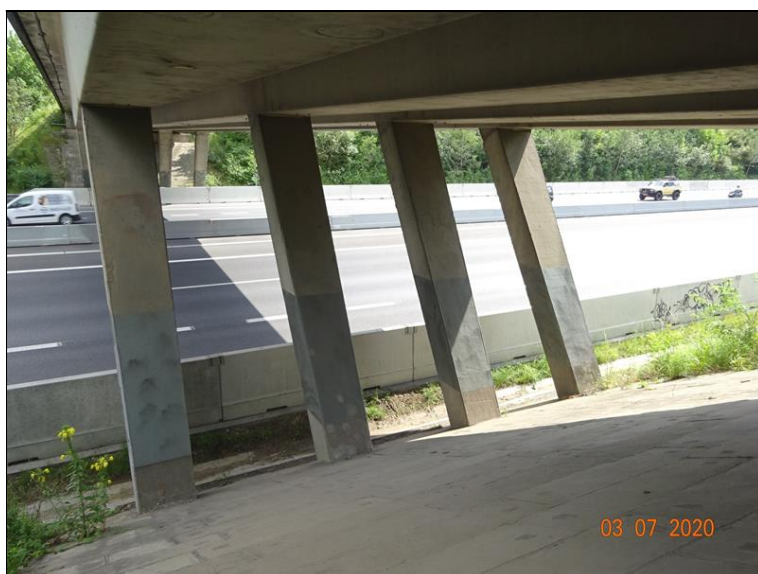
12\_stojky\_P2\_zleva\_po\_smeru.JPG

**Popis stavu - rámové vzpěry:** U rámových vzpěr lokálně poškozený beton a koroze výztuže. V roce 2019 byly pilíře lokálně sanovány - obnažená korodující výztuž byla ošetřena a opatřena sanační vrstvou s inhibitory koroze. Stav vzpěr po provedených úpravách a sanacích je stabilizovaný, nedochází ke zhoršování stavu.

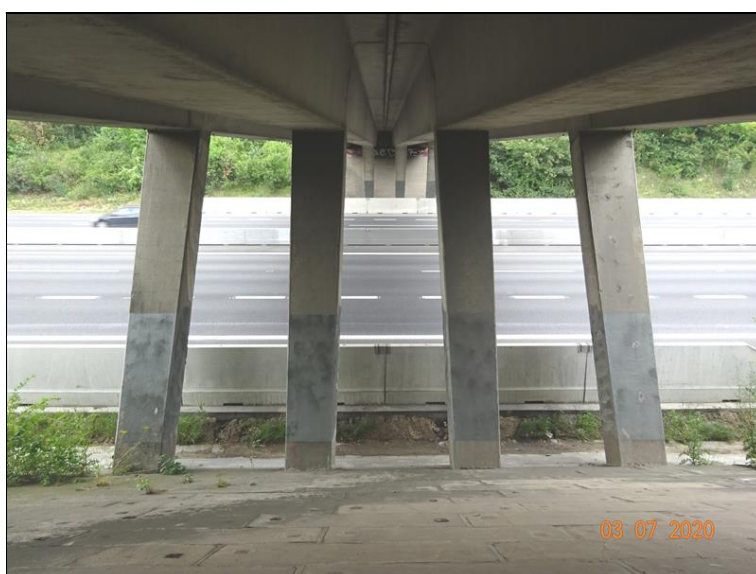
15\_stojky\_P3\_proti\_smeru.JPG

**Popis stavu - rámové vzpěry:** U rámových vzpěr lokálně poškozený beton a koroze výztuže. V roce 2019 byly pilíře lokálně sanovány - obnažená korodující výztuž byla ošetřena a opatřena sanační vrstvou s inhibitory koroze. Stav vzpěr po provedených úpravách a sanacích je stabilizovaný, nedochází ke zhoršování stavu.

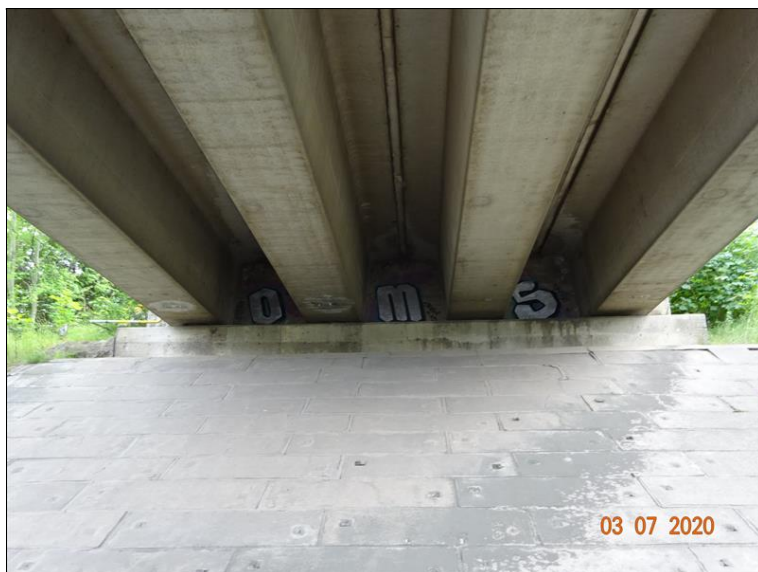
16\_opera\_O4\_pohled.JPG

**Svislé povrchy opěr:** Patrná povrchová degradace betonu, plochy jsou znečištěny grafitu.

**Popis stavu:** Betonové dlaždice zpevnění svahu jsou lokálně propadlé nebo vystouplé. Místy je narušeno spárování. V monoliticky doplňovaných úsecích ploch jsou patrné trhliny. V uvolněných spárách je uchycená vegetace.

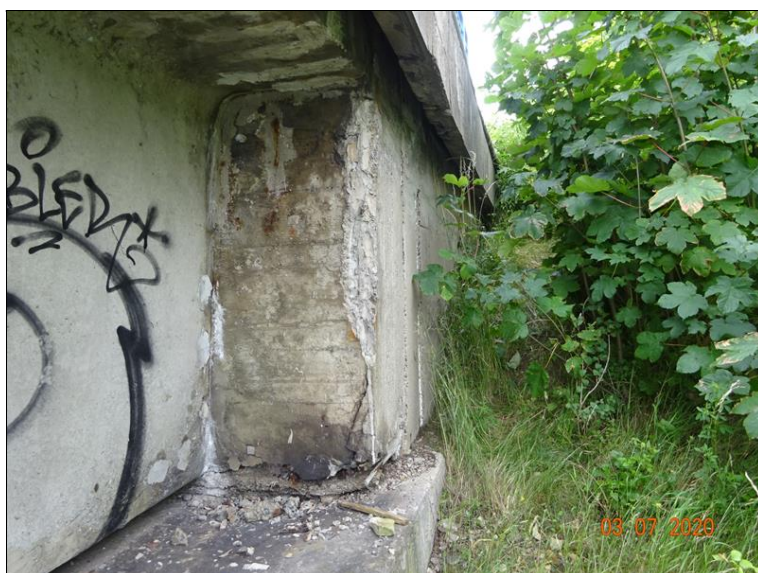
17\_kridlo\_O4P.JPG

**Popis stavu:** Na povrchu patrná povrchová degradace betonu. V oblasti pod římsami jsou patrné stopy po dřívějším zatékání (výluhy), v době prohlídky suché. Provedené dřívější lokální sanační ošetření obnažené výztuže.

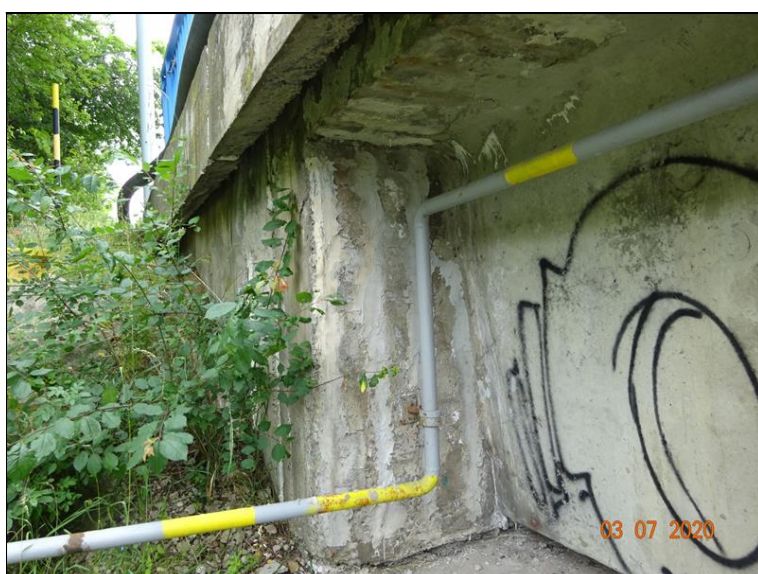
18\_kridlo\_O4L.JPG

**Popis stavu:** Na povrchu patrná povrchová degradace betonu. V oblasti pod římsami jsou patrné stopy po dřívějším zatékání (výluhy), v době prohlídky suché. Provedené dřívější lokální sanační ošetření obnažené výztuže.

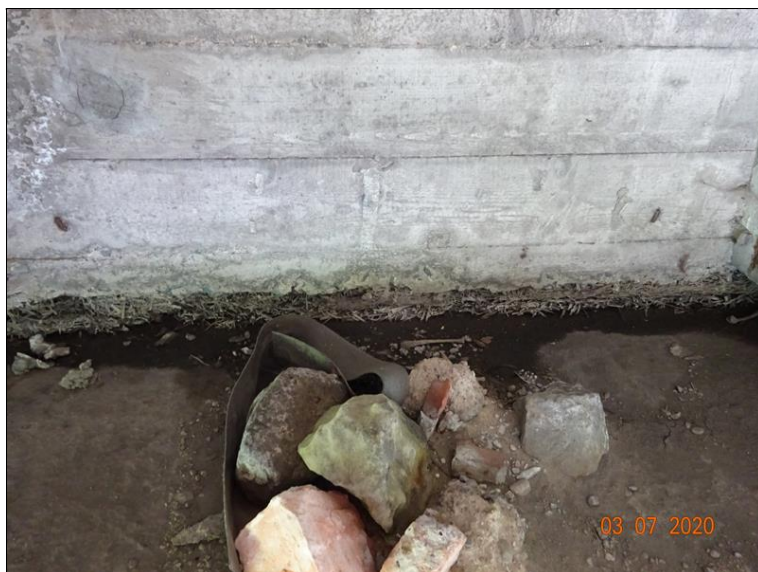
19\_ulozny\_prah\_O1\_prava\_cast.JPG

**Popis stavu:** Úložné prahy jsou znečištěné odpadlou stavební sutí a nánosy. Na úložné prahy zatéká skrze mostní závěry po rubu čel nosné konstrukce. Na úložných prazích se u koncového ztužidla drží vlhkost, beton povrchově degraduje. Lokálně patrná hloubková degradace, především v oblasti ložisek a bočních okrajů. Dochází k separaci krycí vrstvy nad korodující výztuží.

| [7] | 1.2 Mostní podpěry a křídla / Opěry | Horní povrch ÚP opěr: Vyčistit od nánosů a degradovaného materiálu, umožnit tak vysychání povrchu betonu. |

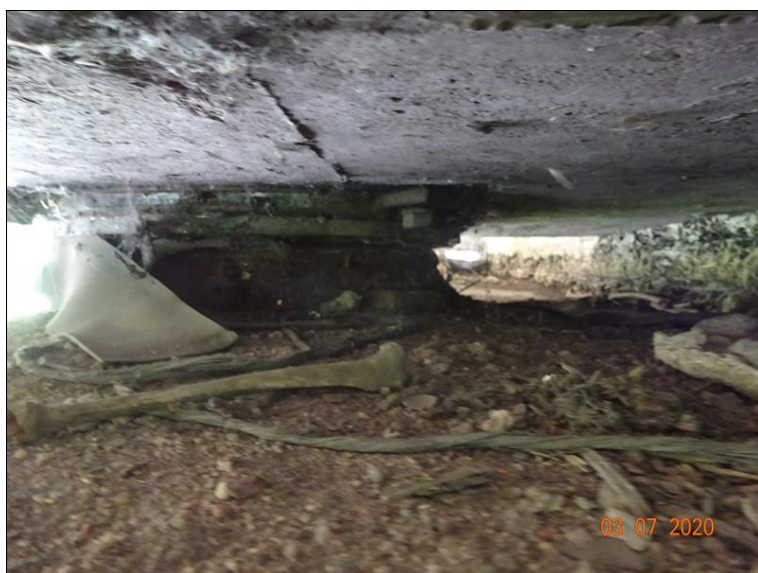
20\_ulozny\_prah\_lozisko\_O1\_vpravo.JPG

**Popis stavu:** Úložné prahy jsou znečištěné odpadlou stavební sutí a nánosy. Na úložné prahy zatéká skrze mostní závěry po rubu čel nosné konstrukce. Na úložných prazích se u koncového ztužidla drží vlhkost, beton povrchově degraduje. Lokálně patrná hloubková degradace, především v oblasti ložisek a bočních okrajů. Dochází k separaci krycí vrstvy nad korodující výztuží.

**Popis stavu:** Ložiska jsou silně poškozena průsaky dilatačními spárami. Na obou opěrách je patrná velmi silná koroze obou úložných desek. Kluzné plochy jsou na mnoha místech viditelně poškozeny - funkce ložisek je zjevně omezena až znemožněna. U mnoha ložisek je poškozena či

zcela stržena ochranná manžeta.

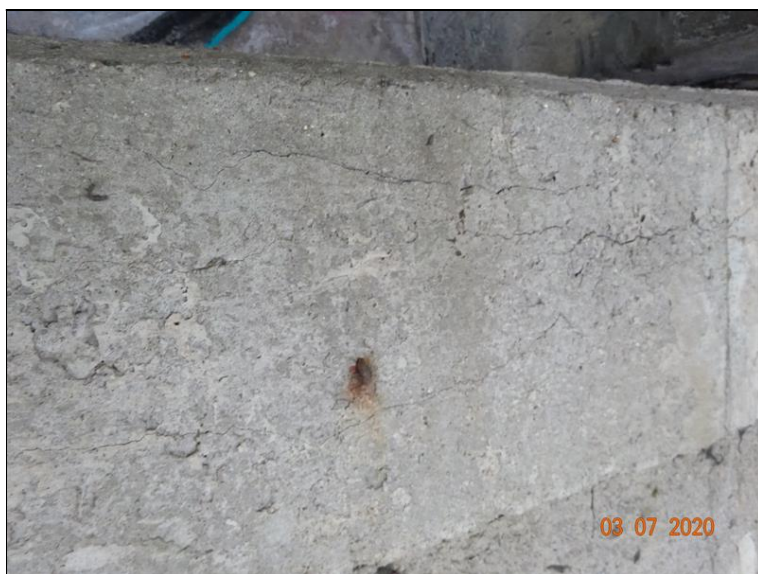
21\_ulozny\_prah\_O4\_leva\_cast.JPG

**Čelní plocha úložných prahů:** V čelní ploše jsou patrné vodorovné trhliny, místy již značné šířky přes 1 mm, kvůli odtržené krycí vrstvě od koroze výztuže.

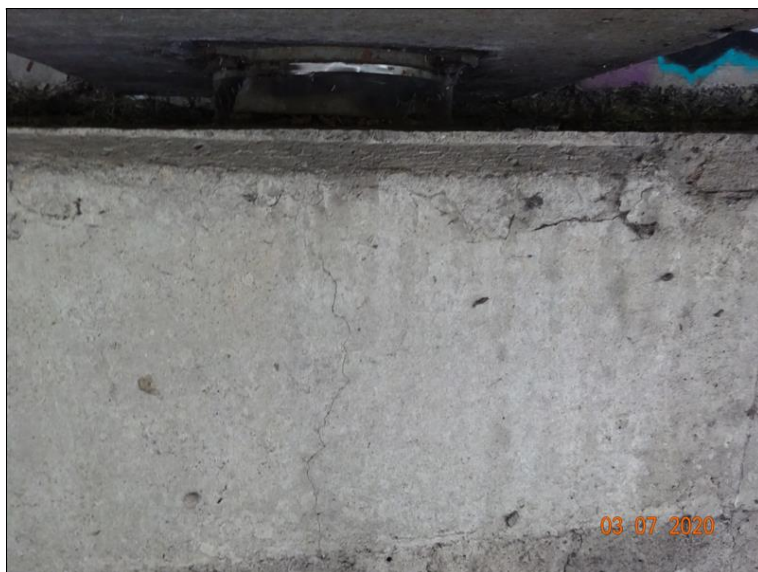
22\_ulozny\_prah\_O4\_stred.JPG

**Čelní plocha úložných prahů:** V čelní ploše jsou patrné vodorovné trhliny, místy již značné šířky přes 1 mm, kvůli odtržené krycí vrstvě od koroze výztuže.

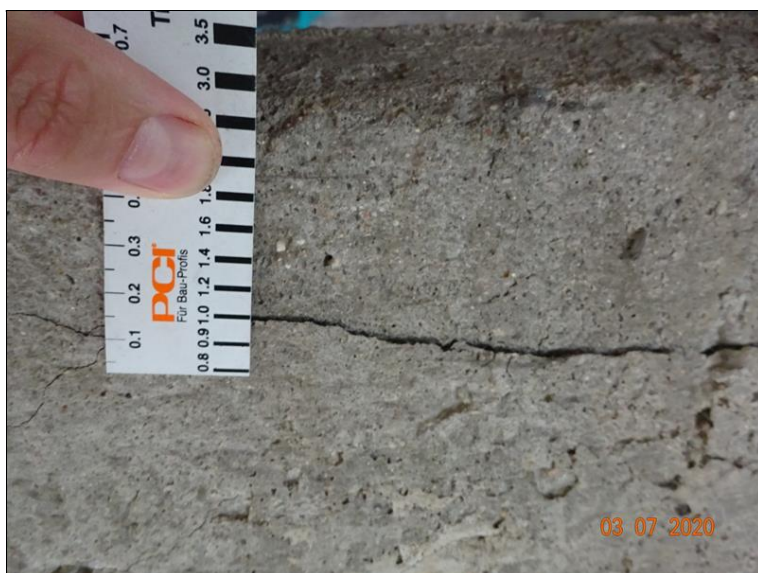
23\_ulozny\_prah\_O4\_trhlina\_lic.JPG

**Čelní plocha úložných prahů:** V čelní ploše jsou patrné vodorovné trhliny, místy již značné šířky přes 1 mm, kvůli odtržené krycí vrstvě od koroze výztuže.

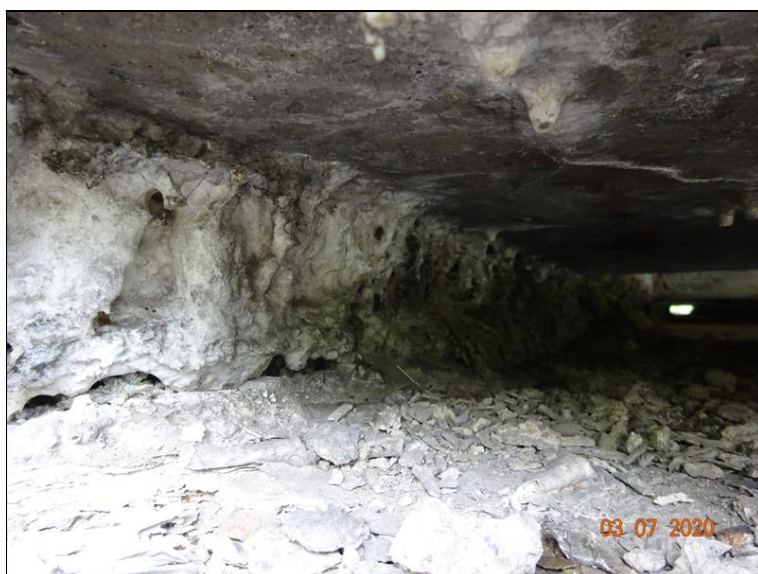
24\_ulozny\_prah\_O4\_leva\_cast.JPG

**Popis stavu:** Úložné prahy jsou znečištěné odpadlou stavební sutí a nánosy. Na úložné prahy zatéká skrze mostní závěry po rubu čel nosné konstrukce. Na úložných prazích se u koncového ztužidla drží vlhkost, beton povrchově degraduje. Lokálně patrná hloubková degradace, především v oblasti ložisek a bočních okrajů. Dochází k separaci krycí vrstvy nad korodující výztuží.

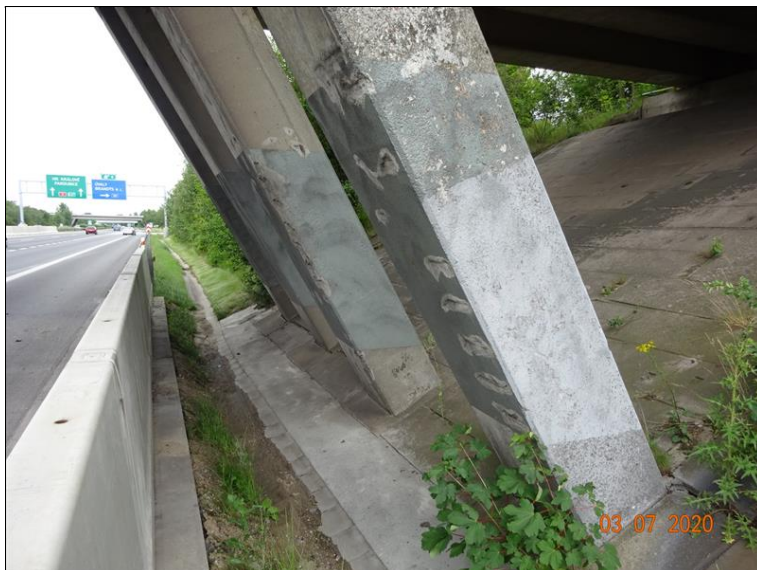
25\_stojky\_P3\_sanace\_zprava.JPG

**Popis stavu - rámové vzpěry:** U rámových vzpěr lokálně poškozený beton a koroze výztuže. V roce 2019 byly pilíře lokálně sanovány - obnažená korodující výztuž byla ošetřena a opatřena sanační vrstvou s inhibitory koroze. Stav vzpěr po provedených úpravách a sanacích je stabilizovaný, nedochází ke zhoršování stavu.

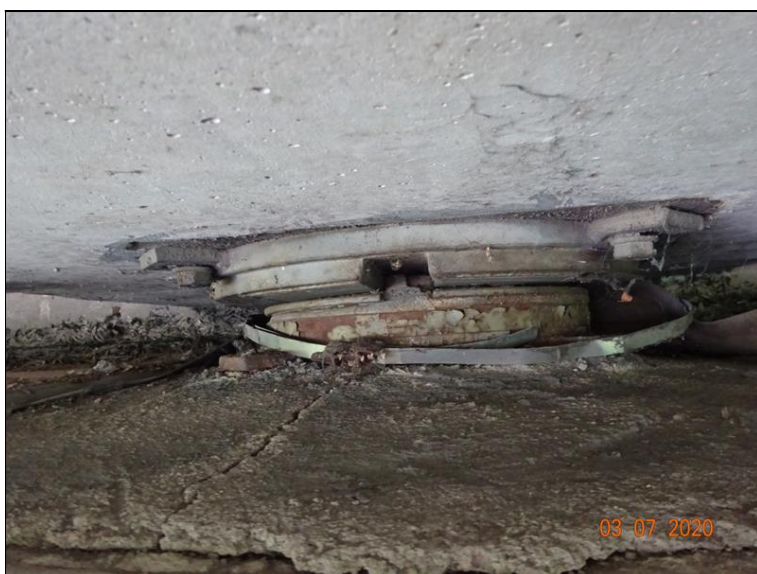
27\_lozisko\_O1\_2P.JPG

**Popis stavu:** Ložiska jsou silně poškozována průsaky dilatačními spárami. Na obou opěrách je patrna velmi silná koroze obou úložných desek. Kluzné plochy jsou na mnoha místech viditelně poškozeny - funkce ložisek je zjevně omezena až znemožněna. U mnoha ložisek je poškozena či zcela stržena ochranná manžeta.

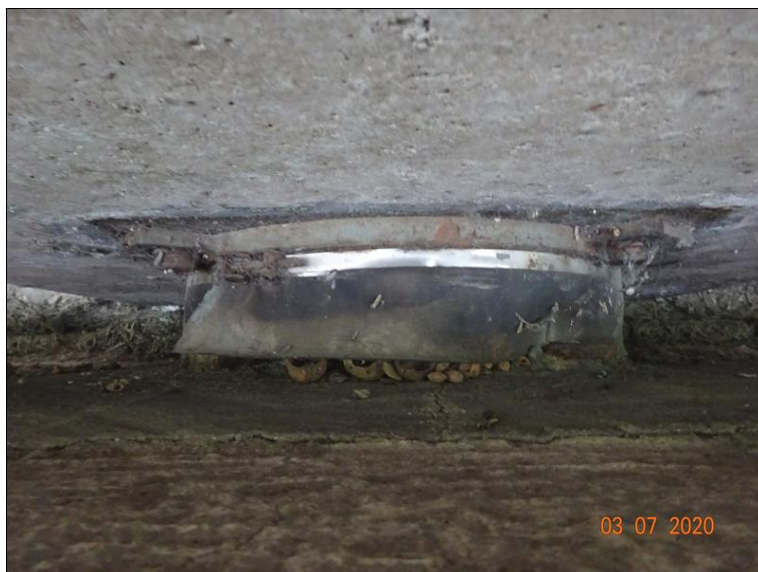
28\_lozisko\_O4\_2P.JPG

**Popis stavu:** Ložiska jsou silně poškozena průsaky dilatačními spárami. Na obou opěrách je patrna velmi silná koroze obou úložných desek. Kluzné plochy jsou na mnoha místech viditelně poškozeny - funkce ložisek je zjevně omezena až znemožněna. U mnoha ložisek je poškozena či zcela stržena ochranná manžeta.

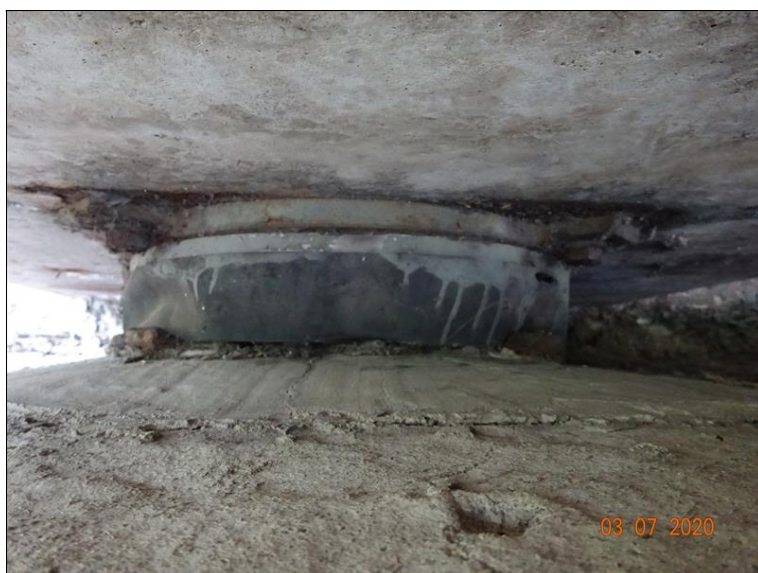
29\_lozisko\_O4\_2L.JPG

**Popis stavu:** Ložiska jsou silně poškozena průsaky dilatačními spárami. Na obou opěrách je patrna velmi silná koroze obou úložných desek. Kluzné plochy jsou na mnoha místech viditelně poškozeny - funkce ložisek je zjevně omezena až znemožněna. U mnoha ložisek je poškozena či zcela stržena ochranná manžeta.

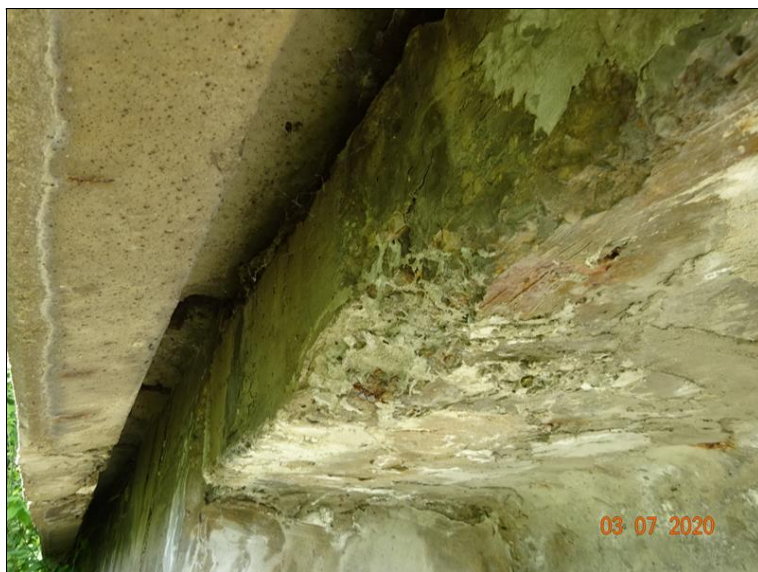
31\_NK\_konzola\_vpravo\_O1.JPG

**Popis stavu - konzoly:** Na konzoly nosníků zatéká kvůli nefunkční izolaci, silné projevy jsou patrné především u bočních okrajů, kde je zcela degradovaný okapní plech (výrazné především v oblasti konců NK). Patrná povrchová a místy i hloubková degradace betonu konzol. V pohledu konzol patrné výluhy pojiva, místy obnažená výztuž napadená korozi. Lokálně jsou projevy zatékání patrné i ve vnitřních spárách mezi nosníky.

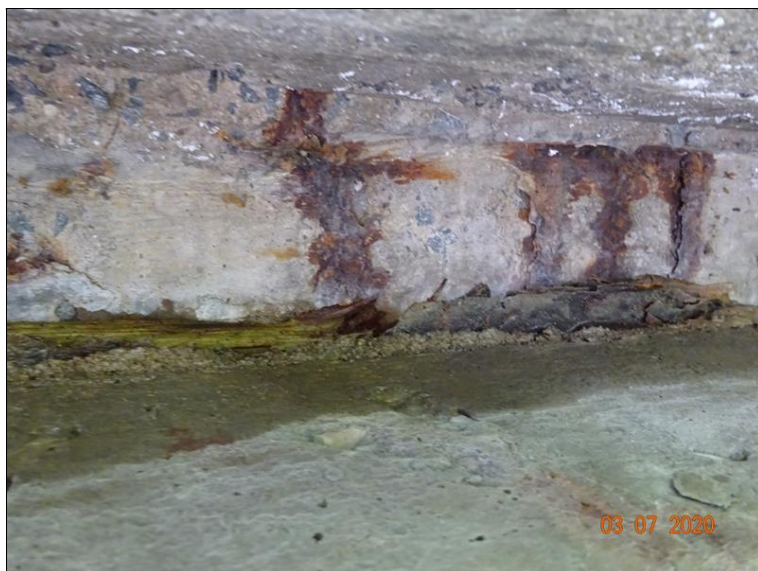
32\_NK\_okapni\_plech\_konzoly\_vlevo\_O1.JPG

**Popis stavu - konzoly:** Na konzoly nosníků zatéká kvůli nefunkční izolaci, silné projevy jsou patrné především u bočních okrajů, kde je zcela degradovaný okapní plech (výrazné především v oblasti konců NK). Patrná povrchová a místy i hloubková degradace betonu konzol. V pohledu konzol patrné výluhy pojiva, místy obnažená výztuž napadená korozi. Lokálně jsou projevy zatékání patrné i ve vnitřních spárách mezi nosníky.

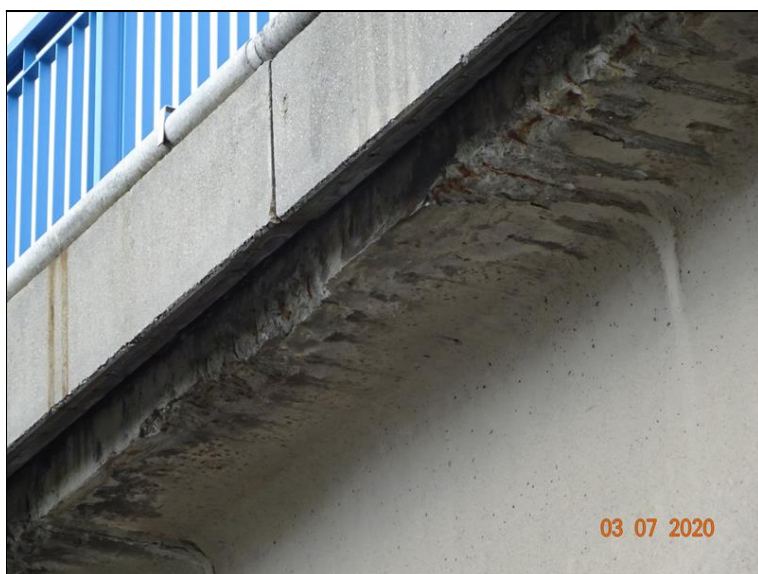
33\_NK\_konzola\_vpravo\_uprostred\_pole.JPG

**Popis stavu - konzoly:** Na konzoly nosníků zatéká kvůli nefunkční izolaci, silné projevy jsou patrné především u bočních okrajů, kde je zcela degradovaný okapní plech (výrazné především v oblasti konců NK). Patrná povrchová a místy i hloubková degradace betonu konzol. V pohledu konzol patrné výluhy pojiva, místy obnažená výztuž napadená korozi. Lokálně jsou projevy zatékání patrné i ve vnitřních spárách mezi nosníky.

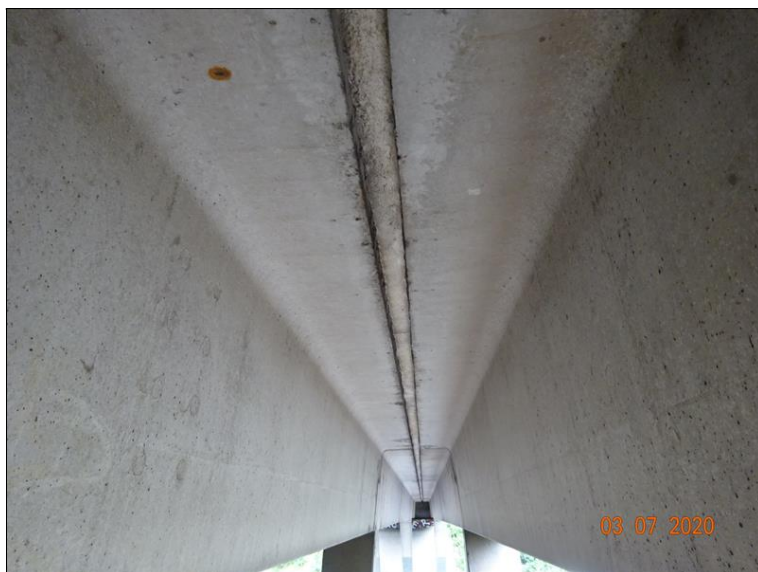
34\_NK\_mezi\_nosniky\_od\_O4.JPG

**Popis stavu - konzoly:** Na konzoly nosníků zatéká kvůli nefunkční izolaci, silné projevy jsou patrné především u bočních okrajů, kde je zcela degradovaný okapní plech (výrazné především v oblasti konců NK). Patrná povrchová a místy i hloubková degradace betonu konzol. V pohledu konzol patrné výluhy pojiva, místy obnažená výztuž napadená korozí. Lokálně jsou projevy zatékání patrné i ve vnitřních spárách mezi nosníky.

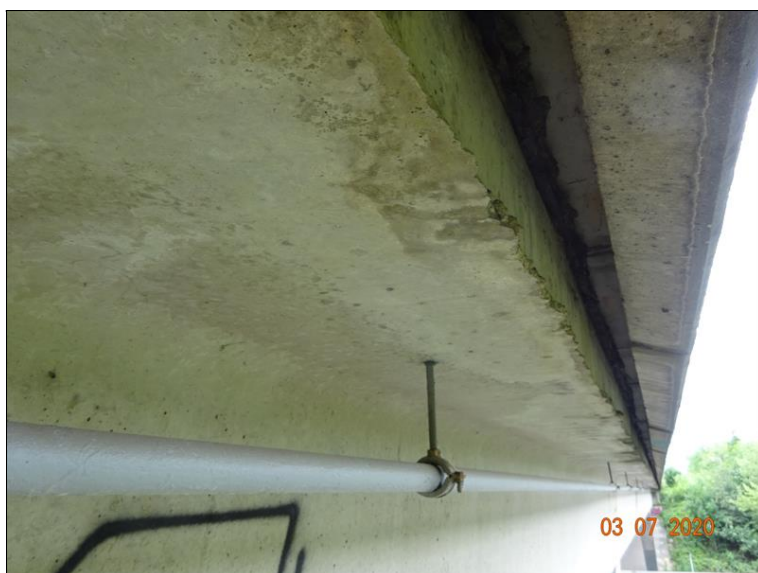
35\_NK\_pohled\_konzoly\_vlevo\_od\_O4.JPG

**Popis stavu - konzoly:** Na konzoly nosníků zatéká kvůli nefunkční izolaci, silné projevy jsou patrné především u bočních okrajů, kde je zcela degradovaný okapní plech (výrazné především v oblasti konců NK). Patrná povrchová a místy i hloubková degradace betonu konzol. V pohledu konzol patrné výluhy pojiva, místy obnažená výztuž napadená korozí. Lokálně jsou projevy zatékání patrné i ve vnitřních spárách mezi nosníky.

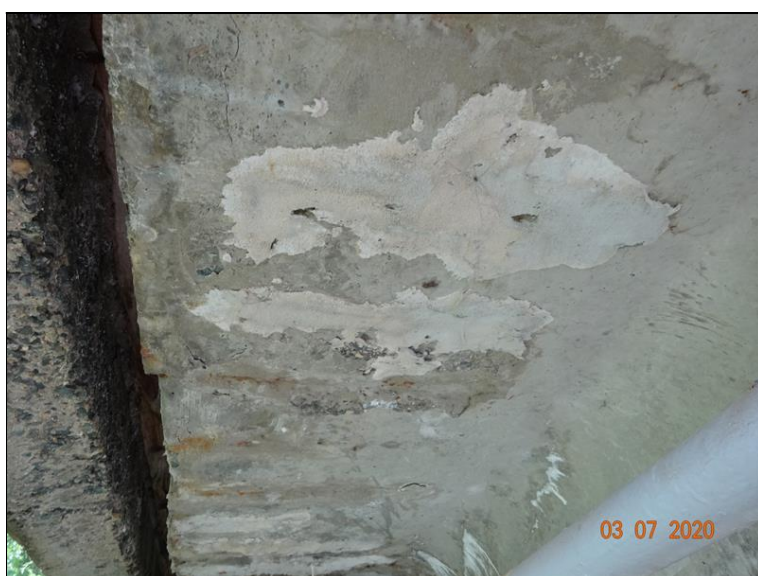
36\_NK\_pohled\_konzoly\_vlevo\_O4.JPG

**Popis stavu - konzoly:** Na konzoly nosníků zatéká kvůli nefunkční izolaci, silné projevy jsou patrné především u bočních okrajů, kde je zcela degradovaný okapní plech (výrazné především v oblasti konců NK). Patrná povrchová a místy i hloubková degradace betonu konzol. V pohledu konzol patrné výluhy pojiva, místy obnažená výztuž napadená korozí. Lokálně jsou projevy zatékání patrné i ve vnitřních spárách mezi nosníky.

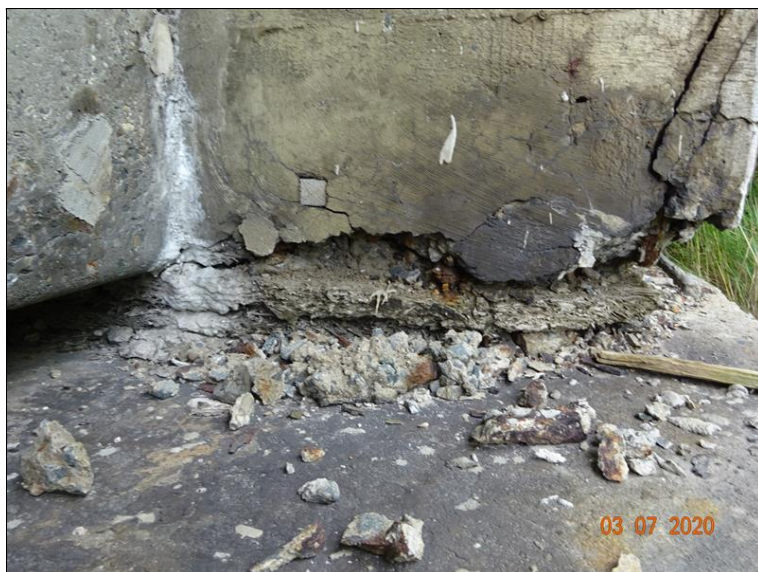
37\_NK\_koncovy\_pricnik\_O4\_vpravo.JPG

**ztužidla:** U konců nosníků patrné projevy zatékání s výluhy vápenného pojiva. U konců v bočních plochách lokálně obnažená betonářská výztuž, místy vodorovné trhliny v úrovni spodní desky nosníku (nad O4). Povrchová degradace betonu koncových ztužidel mezi nosníky, na bočních okrajích koncových ztužidel je výrazná hloubková degradace betonu s obnaženou korodující výztuží.

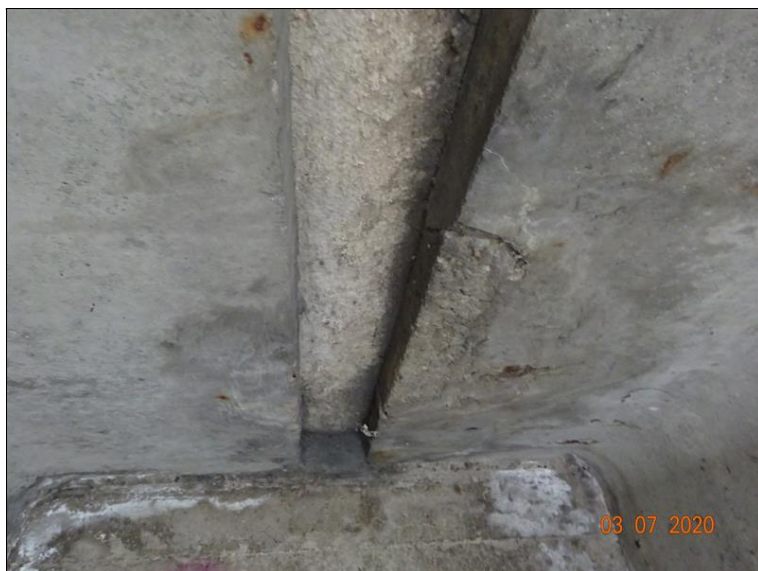
38\_NK\_koncovy\_pricnik\_O4\_stred.JPG

**ztužidla:** U konců nosníků patrné projevy zatékání s výluhy vápenného pojiva. U konců v bočních plochách lokálně obnažená betonářská výztuž, místy vodorovné trhliny v úrovni spodní desky nosníku (nad O4). Povrchová degradace betonu koncových ztužidel mezi nosníky, na bočních okrajích koncových ztužidel je výrazná hloubková degradace betonu s obnaženou korodující výztuží.

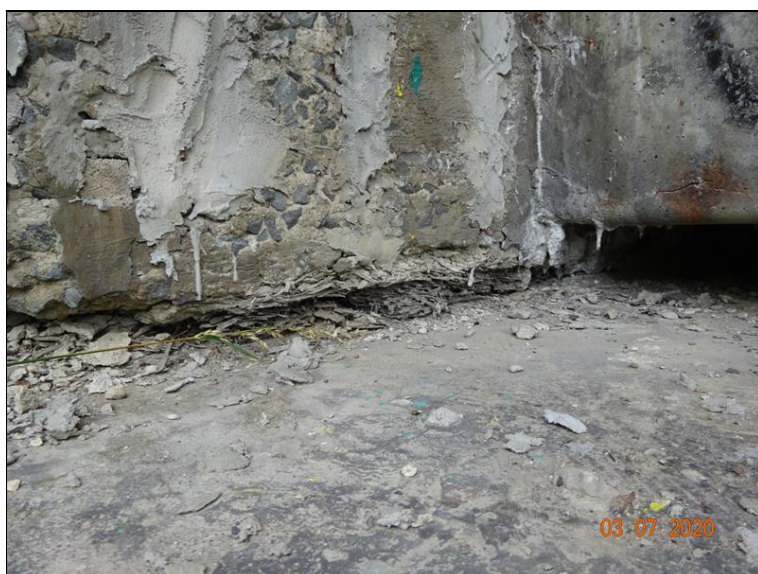
39\_koncovy\_pricnik\_O4\_vlevo.JPG

**ztužidla:** U konců nosníků patrné projevy zatékání s výluhy vápenného pojiva. U konců v bočních plochách lokálně obnažená betonářská výztuž, místy vodorovné trhliny v úrovni spodní desky nosníku (nad O4). Povrchová degradace betonu koncových ztužidel mezi nosníky, na bočních okrajích koncových ztužidel je výrazná hloubková degradace betonu s obnaženou korodující výztuží.

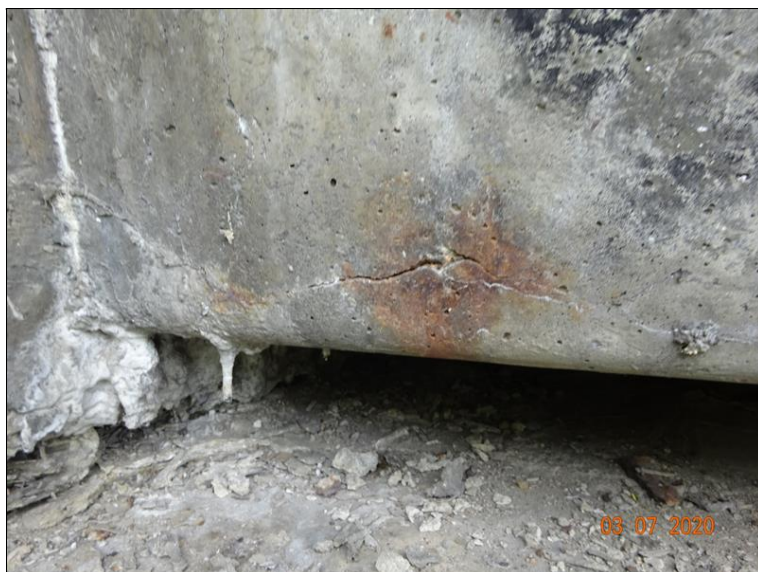
40\_NK\_levy\_nosnik\_u\_O4.JPG

**ztužidla:** U konců nosníků patrné projevy zatékání s výluhy vápenného pojiva. U konců v bočních plochách lokálně obnažená betonářská výztuž, místy vodorovné trhliny v úrovni spodní desky nosníku (nad O4). Povrchová degradace betonu koncových ztužidel mezi nosíky, na bočních okrajích koncových ztužidel je výrazná hloubková degradace betonu s obnaženou korodující výztuží.

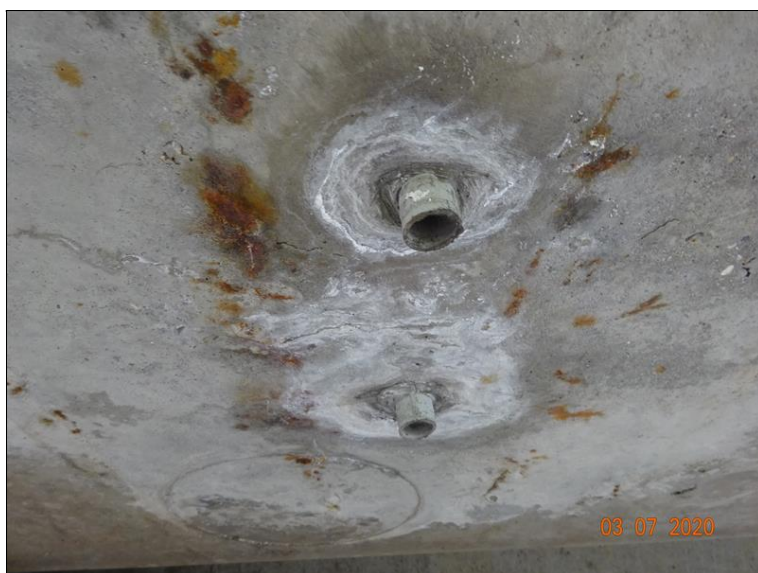
41\_NK\_levy\_nosnik\_podhled\_u\_O4.JPG

Do nosníků patrně zatéká, silné projevy jsou patrné především v oblasti konce NK nad opěrou O4. U odvodňovacích trubiček v podhledu odražená krycí vrstva s korodující výztuží. Téměř u všech nosníků jsou vodorovné podélné trhliny v bočních plochách nosníků z obou stran zhruba v polovině výšky, trhliny vedou od koncového ztužidla směrem k rámovým stojkám.

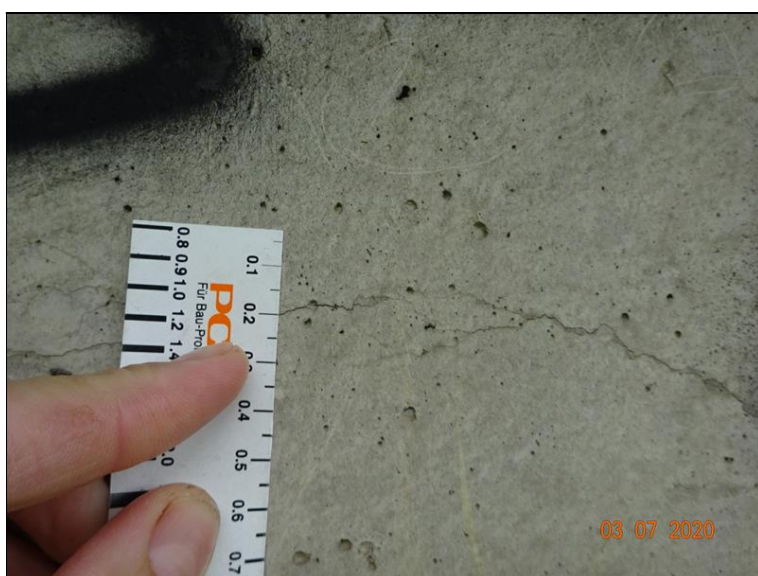
42\_NK\_vodorovna\_trhlina\_uprostred\_vysky.JPG

Do nosníků patrně zatéká, silné projevy jsou patrné především v oblasti konce NK nad opěrou O4. U odvodňovacích trubiček v podhledu odražená krycí vrstva s korodující výztuží. Téměř u všech nosníků jsou vodorovné podélné trhliny v bočních plochách nosníků z obou stran zhruba v polovině výšky, trhliny vedou od koncového ztužidla směrem k rámovým stojkám.

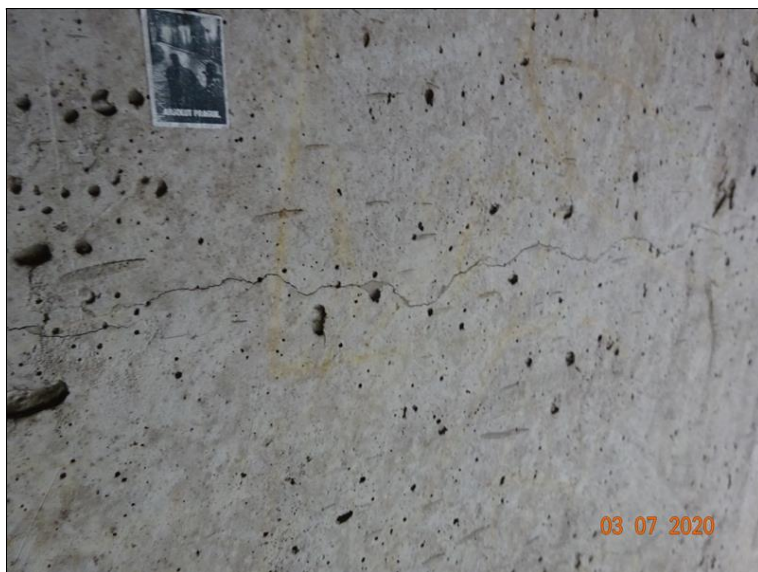
43\_NK\_vodorovna\_trhlina\_uprostred\_vysky.JPG

**Popis stavu - podhledy, boční plochy:** Do nosníků patrně zatéká, silné projevy jsou patrné především v oblasti konce NK nad opěrou O4. U odvodňovacích trubiček v podhledu odražená krycí vrstva s korodující výztuží. Téměř u všech nosníků jsou vodorovné podélné trhliny v bočních plochách nosníků z obou stran zhruba v polovině výšky, trhliny vedou od koncového ztužidla směrem k rámovým stojkám.

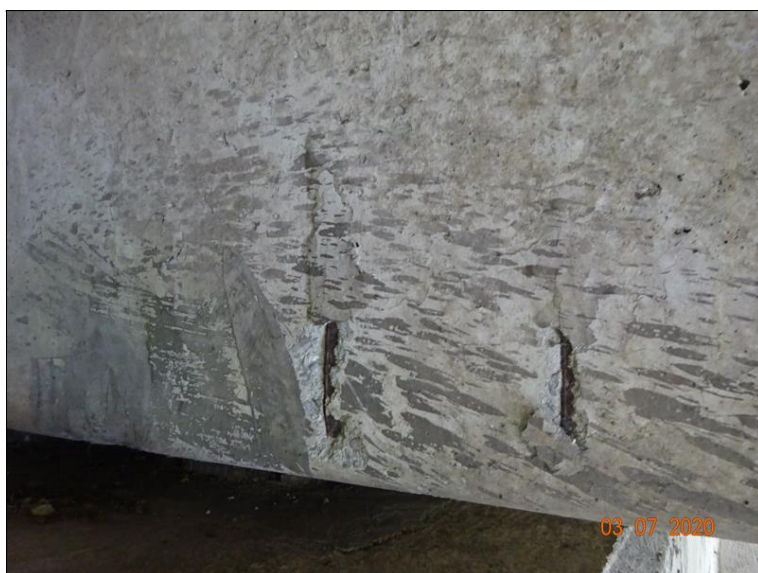
44\_NK\_bok\_nosniku\_2L\_u\_O4.JPG

**Popis stavu - konce nosníků, koncová ztužidla:** U konců nosníků patrné projevy zatékání s výluhy vápenného pojiva. U konců v bočních plochách lokálně obnažená betonářská výztuž, místy vodorovné trhliny v úrovni spodní desky nosníku (nad O4). Povrchová degradace betonu koncových ztužidel mezi nosníky, na bočních okrajích koncových ztužidel je výrazná hloubková degradace betonu s obnaženou korodující výztuží.

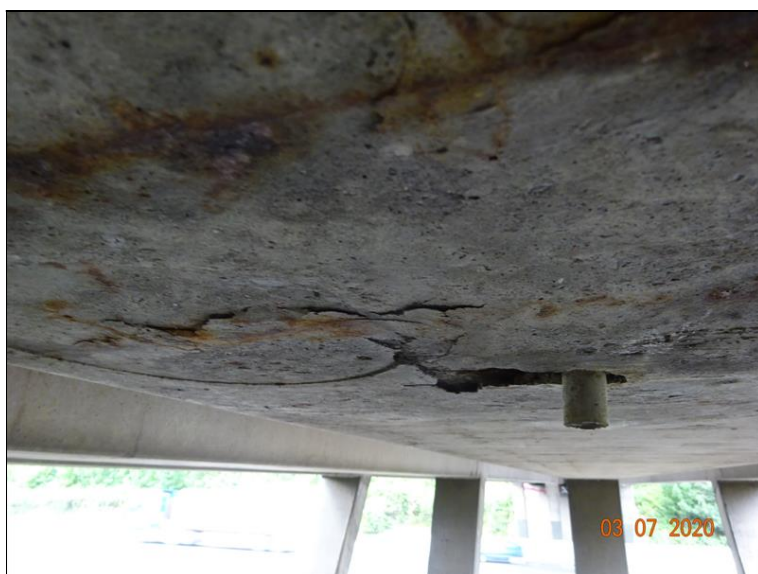
45\_NK\_pohled\_nosniku\_2L\_u\_O4.JPG

**Popis stavu - podhledy, boční plochy:** Do nosníků patrně zatéká, silné projevy jsou patrné především v oblasti konce NK nad opěrou O4. U odvodňovacích trubiček v podhledu odražená krycí vrstva s korodující výztuží. Téměř u všech nosníků jsou vodorovné podélné trhliny v bočních plochách nosníků z obou stran zhruba v polovině výšky, trhliny vedou od koncového ztužidla směrem k rámovým stojkám.

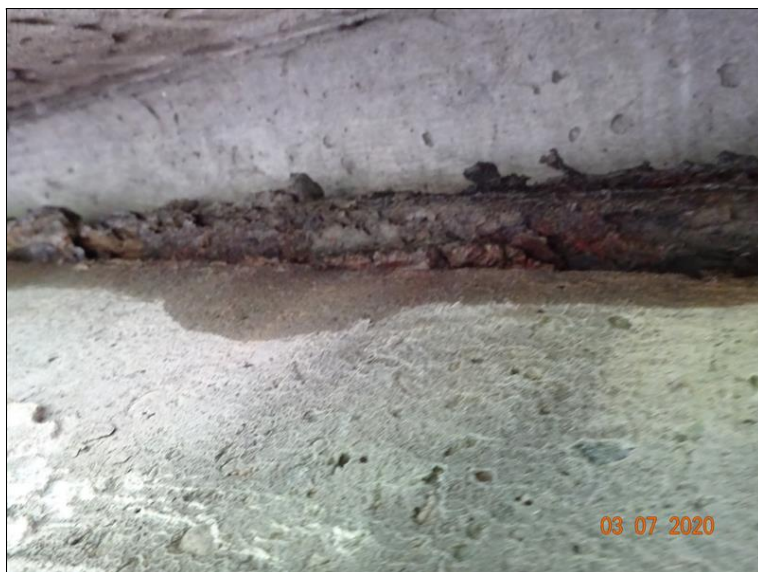
46\_NK\_okapni\_plech\_konzoly\_vpravo\_O4.JPG

**Popis stavu - konzoly:** Na konzoly nosníků zatéká kvůli nefunkční izolaci, silné projevy jsou patrné především u bočních okrajů, kde je zcela degradovaný okapní plech (výrazné především v oblasti konců NK). Patrná povrchová a místy i hloubková degradace betonu konzol. V pohledu konzol patrné výluhy pojiva, místy obnažená výztuž napadená korozi. Lokálně jsou projevy zatékání patrné i ve vnitřních spárách mezi nosníky.

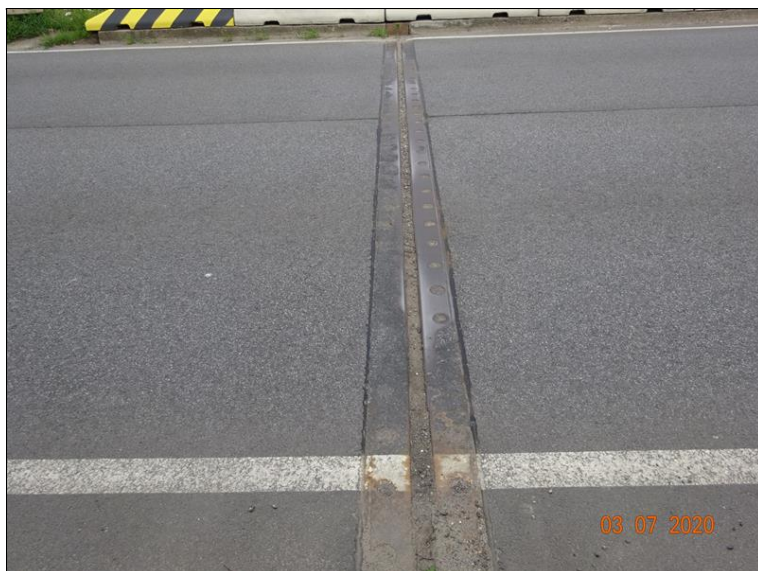
47\_MZ\_O1\_zprava.JPG

**Popis stavu:** Výšková a tvarová úroveň mostních závěrů je v pořádku, přejezd vozidel přes závěry je plynulý bez dynamických rázů. Mezera mezi krajními profily u obou závěrů je zcela zanesena. PKO ocelových částí je již zcela ohlazen. Závěry ve výsledku protékají (viz projevy na úložných prazích).

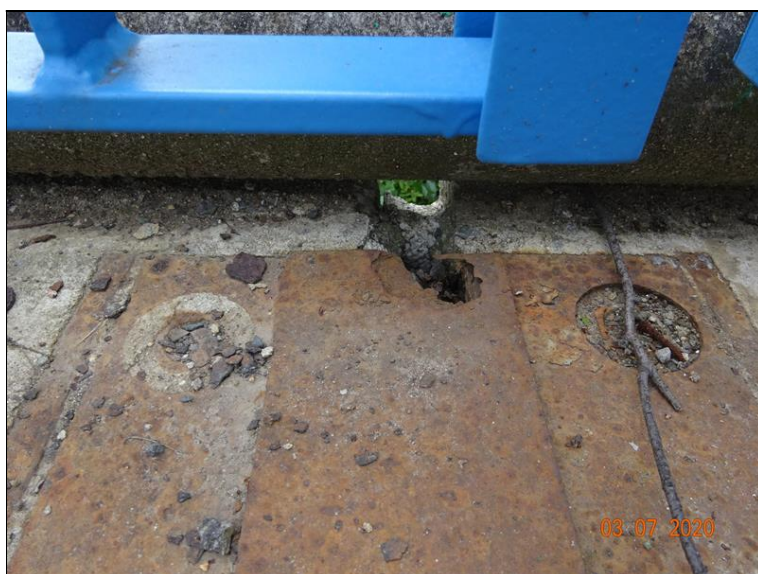
48\_MZ\_O1\_chodnik\_vpravo.JPG

**Krycí plechy u chodníků:** Krycí plechy v chodníkových částech mostních závěrů jsou napadené korozi, od okrajů je již materiál postupně degradován.

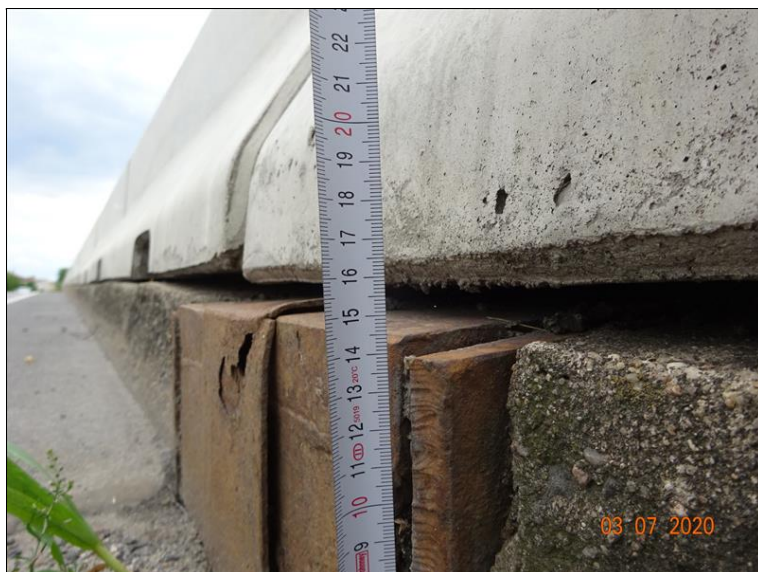
49\_MZ\_O1\_vpravo\_obruba.JPG

**Krycí plechy u chodníků:** Krycí plechy v chodníkových částech mostních závěrů jsou napadené korozí, od okrajů je již materiál postupně degradován.

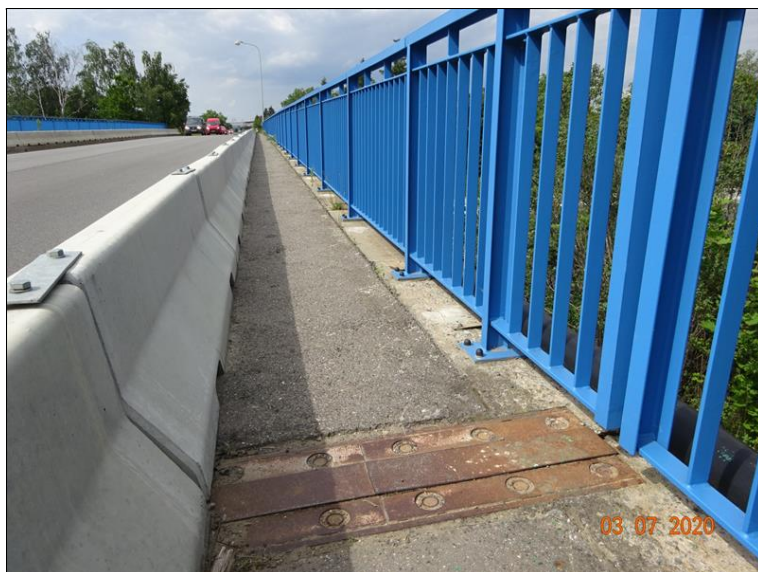
52\_MZ\_O4\_chodnik\_vlevo.JPG

**Krycí plechy u chodníků:** Krycí plechy v chodníkových částech mostních závěrů jsou napadené korozi, od okrajů je již materiál postupně degradován.

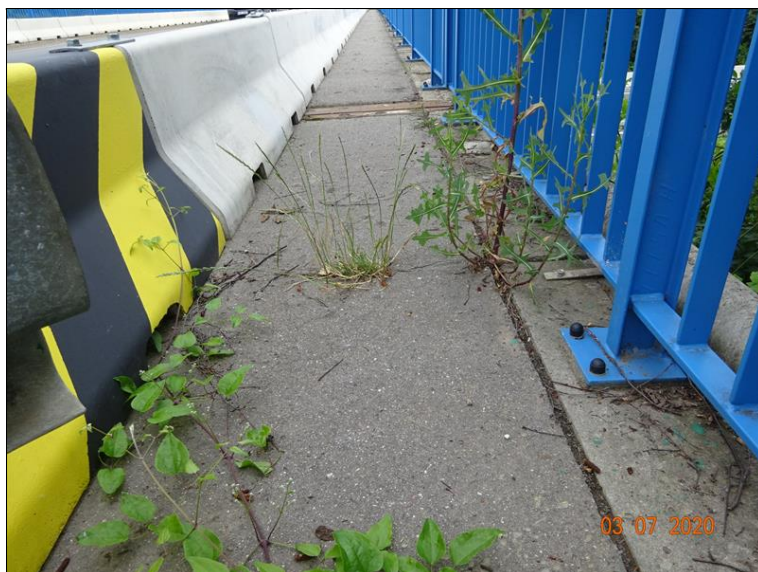
55\_chodnik\_vpravo\_O1.JPG

**Popis stavu:** Povrch chodníků z litého asfaltu je lokálně nerovný, v povrchu jsou místy patrné příčné trhliny. Ve spárách je místy uchycená vegetace.

| [5] | 3.2 Chodníky / Obecně | Pravidelně čistit povrch chodníků od nánosů a vzrostlé vegetace (min. 1x ročně). |

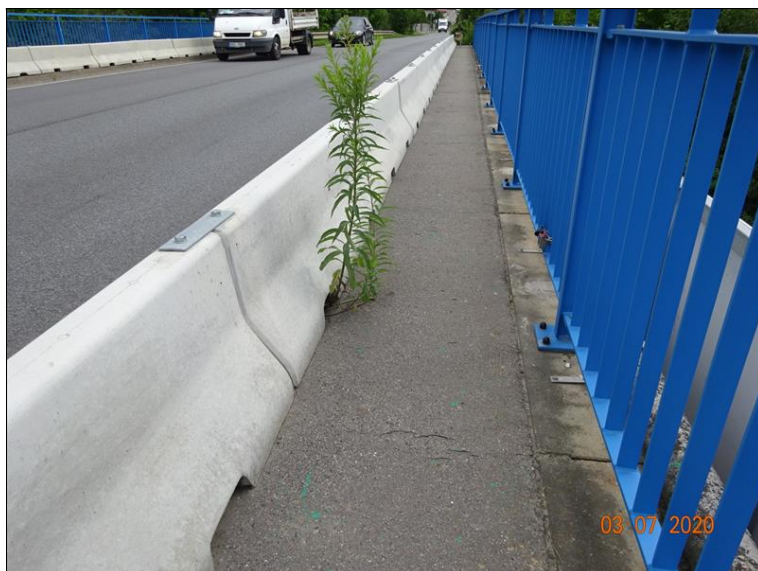
56\_chodnik\_vpravo\_stred.JPG

**Popis stavu:** Povrch chodníků z litého asfaltu je lokálně nerovný, v povrchu jsou místy patrné příčné trhliny. Ve spárách je místy uchycená vegetace.
