# **Most 101-075a**

most přes D11 v obci Jirny

## **MIMOŘÁDNÁ PROHLÍDKA**

**Objekt: Most ev.č. 101-075a (most přes D11 v obci Jirny)**

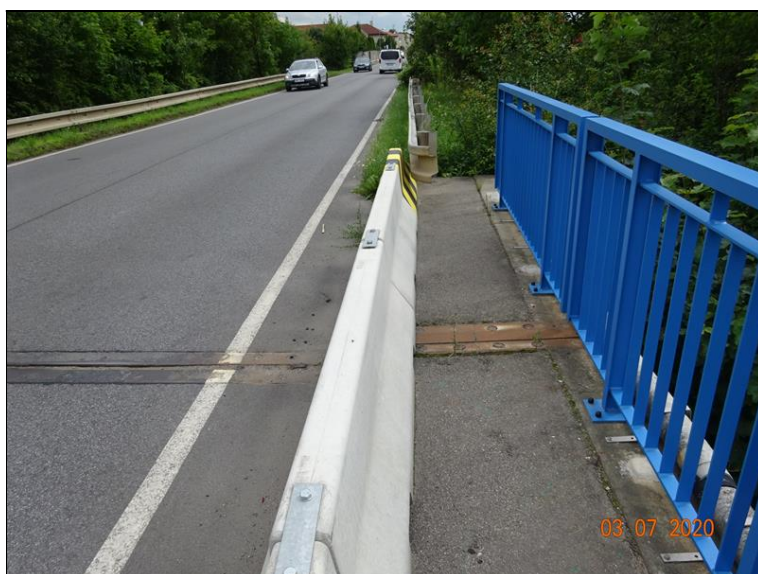
57\_chodnik\_vpravo\_O4.JPG

**Popis stavu:** Povrch chodníků z litého asfaltu je lokálně nerovný, v povrchu jsou místy patrné příčné trhliny. Ve spárách je místy uchycená vegetace.

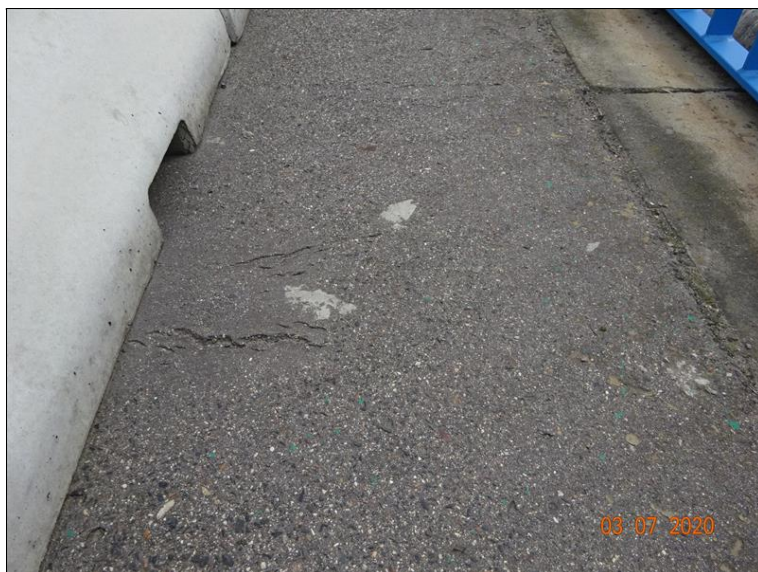
58\_chodnik\_vpravo\_trhliny.JPG

**Popis stavu:** Povrch chodníků z litého asfaltu je lokálně nerovný, v povrchu jsou místy patrné příčné trhliny. Ve spárách je místy uchycená vegetace.

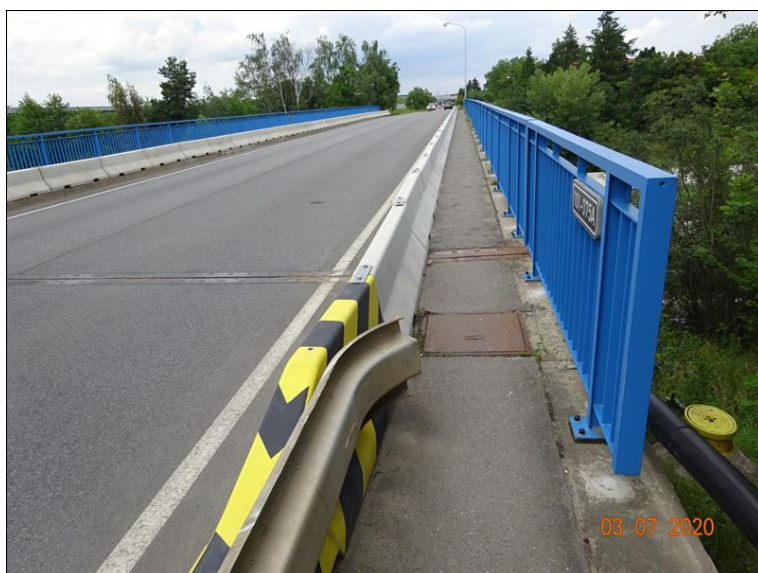
59\_chodnik\_vlevo\_O4.JPG

**Popis stavu:** Povrch chodníků z litého asfaltu je lokálně nerovný, v povrchu jsou místy patrné příčné trhliny. Ve spárách je místy uchycená vegetace.

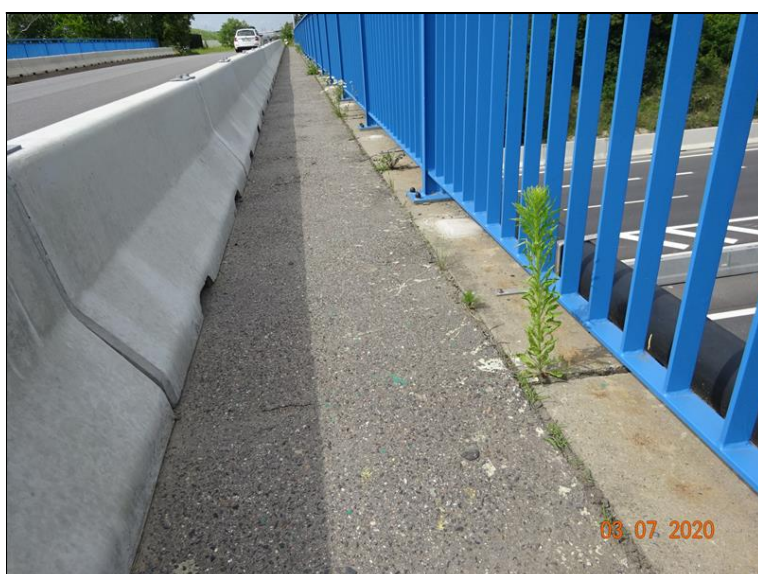
60\_chodnik\_vlevo\_u\_O4.JPG

**Popis stavu:** Povrch chodníků z litého asfaltu je lokálně nerovný, v povrchu jsou místy patrné příčné trhliny. Ve spárách je místy uchycená vegetace.

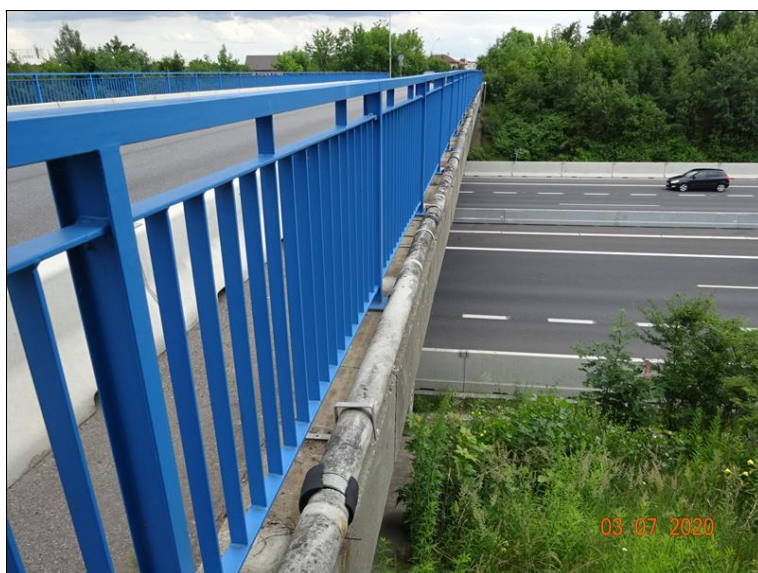
62\_rimsa\_vpravo\_od\_O1.JPG

**Popis stavu:** Styky chrániček vedené na okraji mostu na pravé římse jsou degradovány. Úchyty chrániček k římse jsou po výměně v roce 2019 v pořádku.

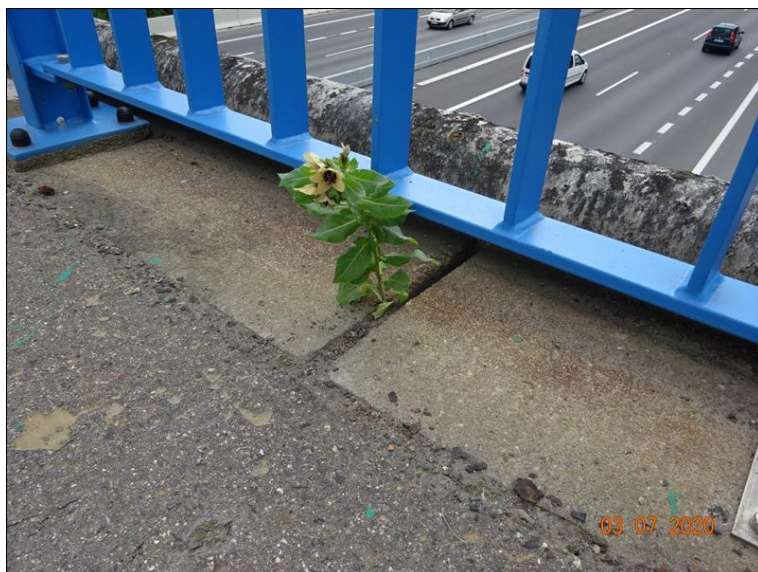
64\_řimsa\_vpravo\_mezery.JPG

**Popis stavu:** Beton prefabrikátů povrchově degraduje, v místě nad křídly místy i hloubkově. V podhledu je obnažena výztuž s korozí. Ve spárách mezi dílci je místy uchycená vegetace.

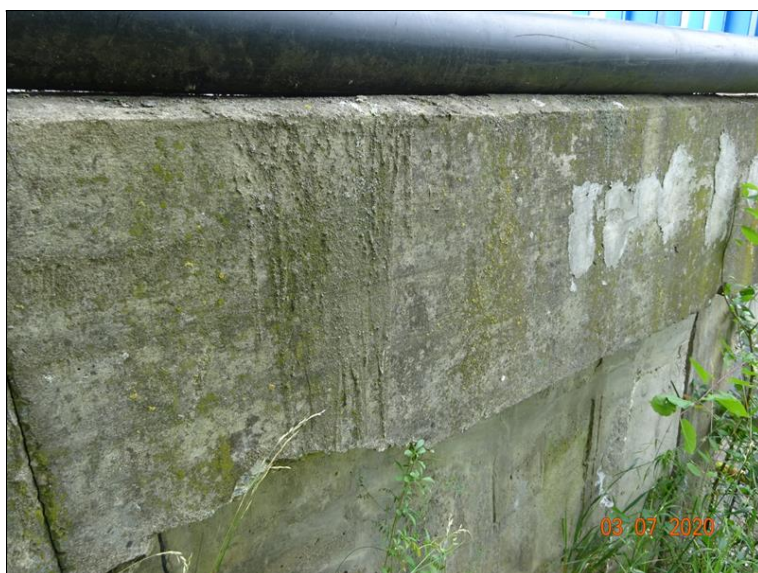
65\_řimsa\_vlevo\_bocni\_plocha\_O4.JPG

**Popis stavu:** Beton prefabrikátů povrchově degraduje, v místě nad křídly místy i hloubkově. V podhledu je obnažena výztuž s korozí. Ve spárách mezi dílci je místy uchycená vegetace.

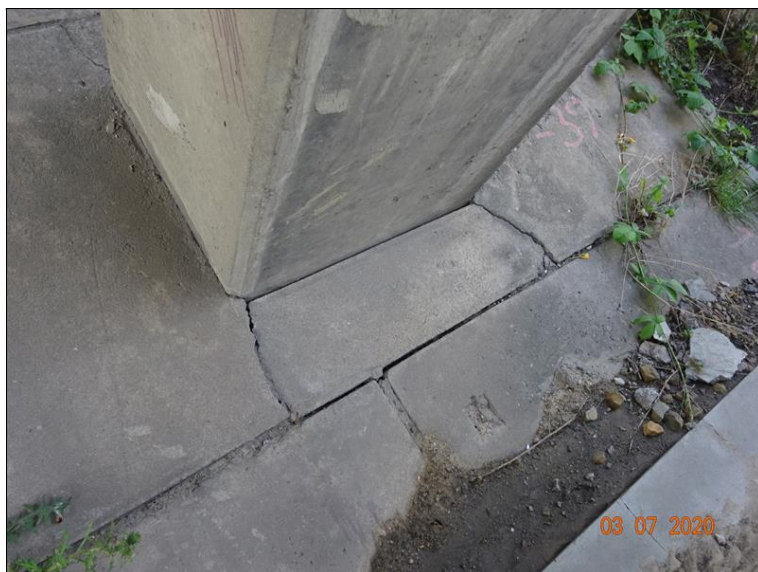
67\_zpevneni\_stojky\_P2\_vlevo.JPG

**Popis stavu:** Betonové dlaždice zpevnění svahu jsou lokálně propadlé nebo vystouplé. Místy je narušeno spárování. V monoliticky doplňovaných úsecích ploch jsou patrné trhliny. V uvolněných spárách je uchycená vegetace.

| [2] | 1.3.3 Zpevnění svahu / Obecně | Plochy zpevnění před opěrami pravidelně čistit od uchycené vzrostlé vegetace (min. 1x ročně). |

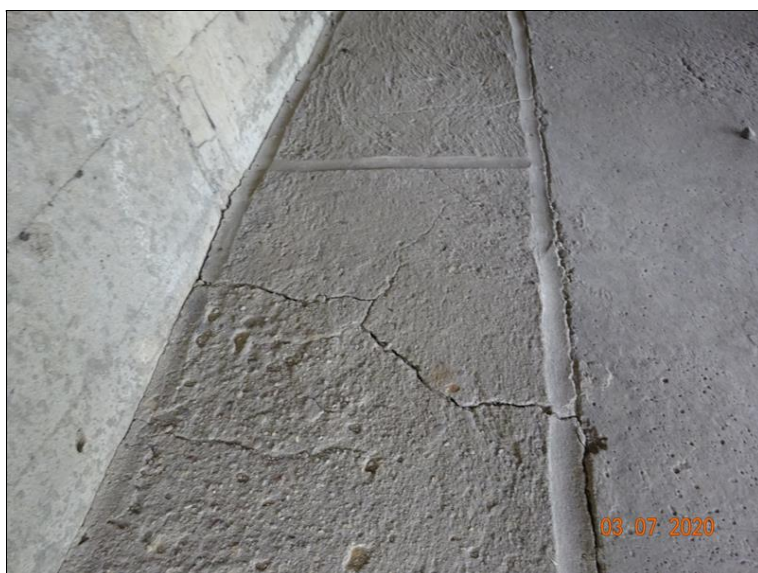
68\_zpevneni\_O4\_stred.JPG

**Popis stavu:** Betonové dlaždice zpevnění svahu jsou lokálně propadlé nebo vystouplé. Místy je narušeno spárování. V monoliticky doplňovaných úsecích ploch jsou patrné trhliny. V uvolněných spárách je uchycená vegetace.

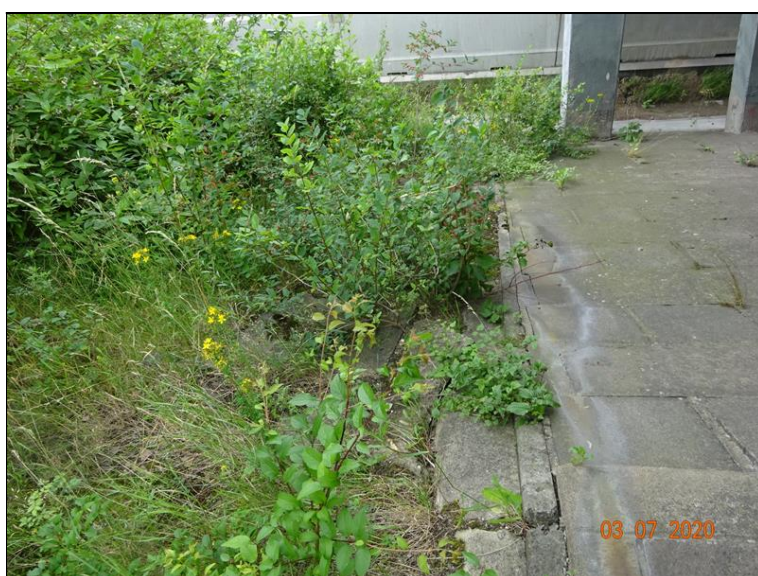
69\_skluz\_O4\_vpravo.JPG

**Popis stavu:** Betonové dlaždice zpevnění svahu jsou lokálně propadlé nebo vystouplé. Místy je narušeno spárování. V monoliticky doplňovaných úsecích ploch jsou patrné trhliny. V uvolněných spárách je uchycená vegetace.

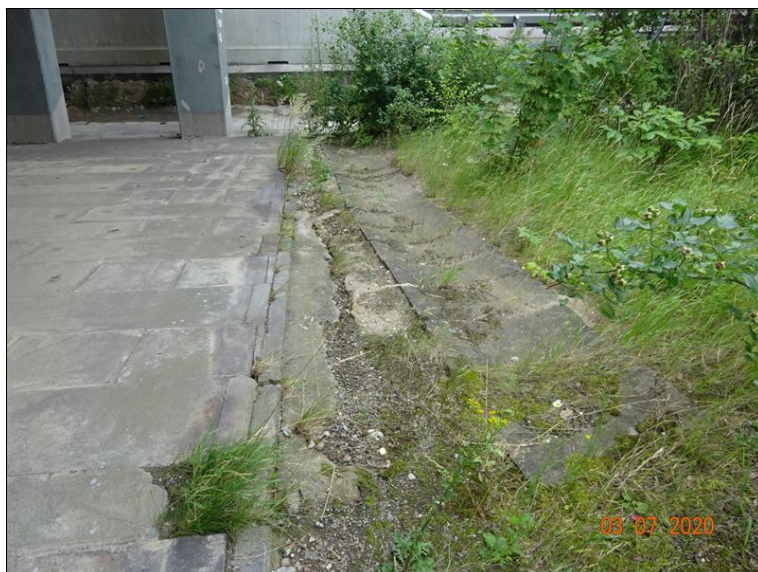
70\_skluz\_O4\_vlevo.JPG

**Popis stavu:** Betonové dlaždice zpevnění svahu jsou lokálně propadlé nebo vystouplé. Místy je narušeno spárování. V monoliticky doplňovaných úsecích ploch jsou patrné trhliny. V uvolněných spárách je uchycená vegetace.

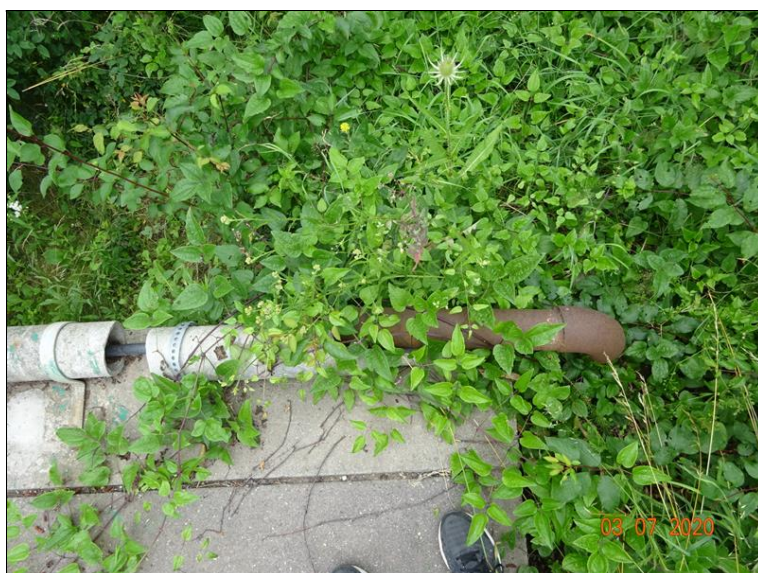
71\_chranicky\_O1\_vpravo.JPG

**Popis stavu:** Svahy v okolí opěr mimo zpevnění a svahové kužely u křídel jsou značně zarostlé bujnou vegetací. Vzrostlá vegetace zamezuje přístup k mostu a pod most.

**Popis stavu:** Styky chrániček vedené na okraji mostu na pravé římse jsou degradovány. Úchyty chrániček k římse jsou po výměně v roce 2019 v pořádku.

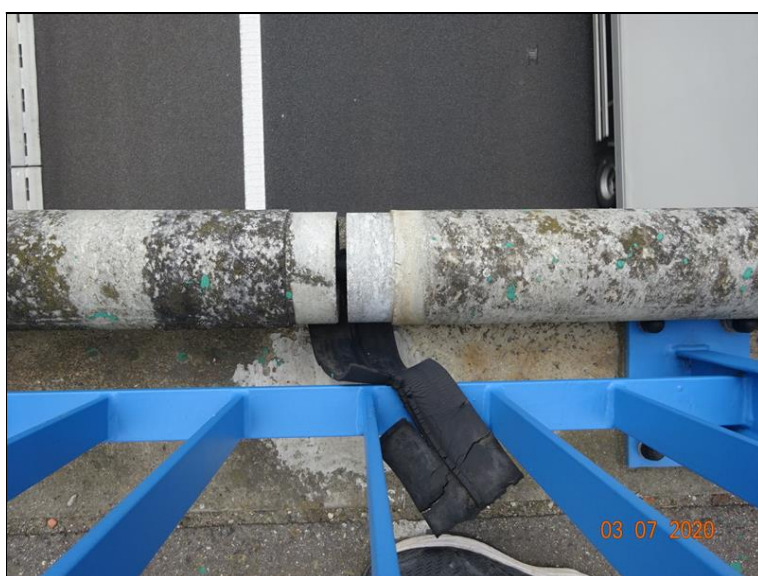
72\_chranicky\_vpravo\_uprostred\_pole.JPG

**Popis stavu:** Styky chrániček vedené na okraji mostu na pravé římse jsou degradovány. Úchyty chrániček k římse jsou po výměně v roce 2019 v pořádku.
