# STATICKÉ POSOUZENÍ

## možnosti přetížení stávající střechy objektu kačírkem

Pod Vrchem 3421, 276 01 Mělník

Červenec 2022

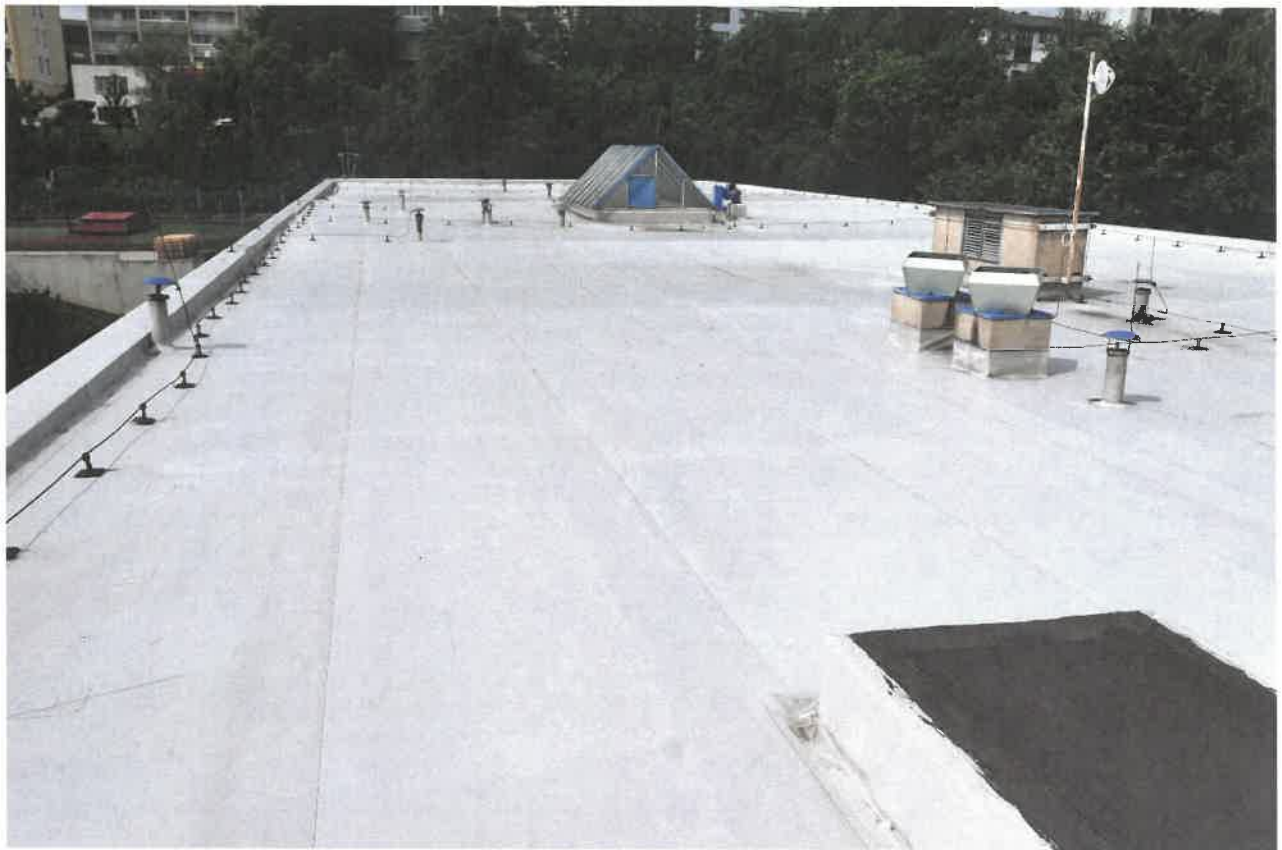
obr. 1 – pohled na zadní část střechy pravého křídla

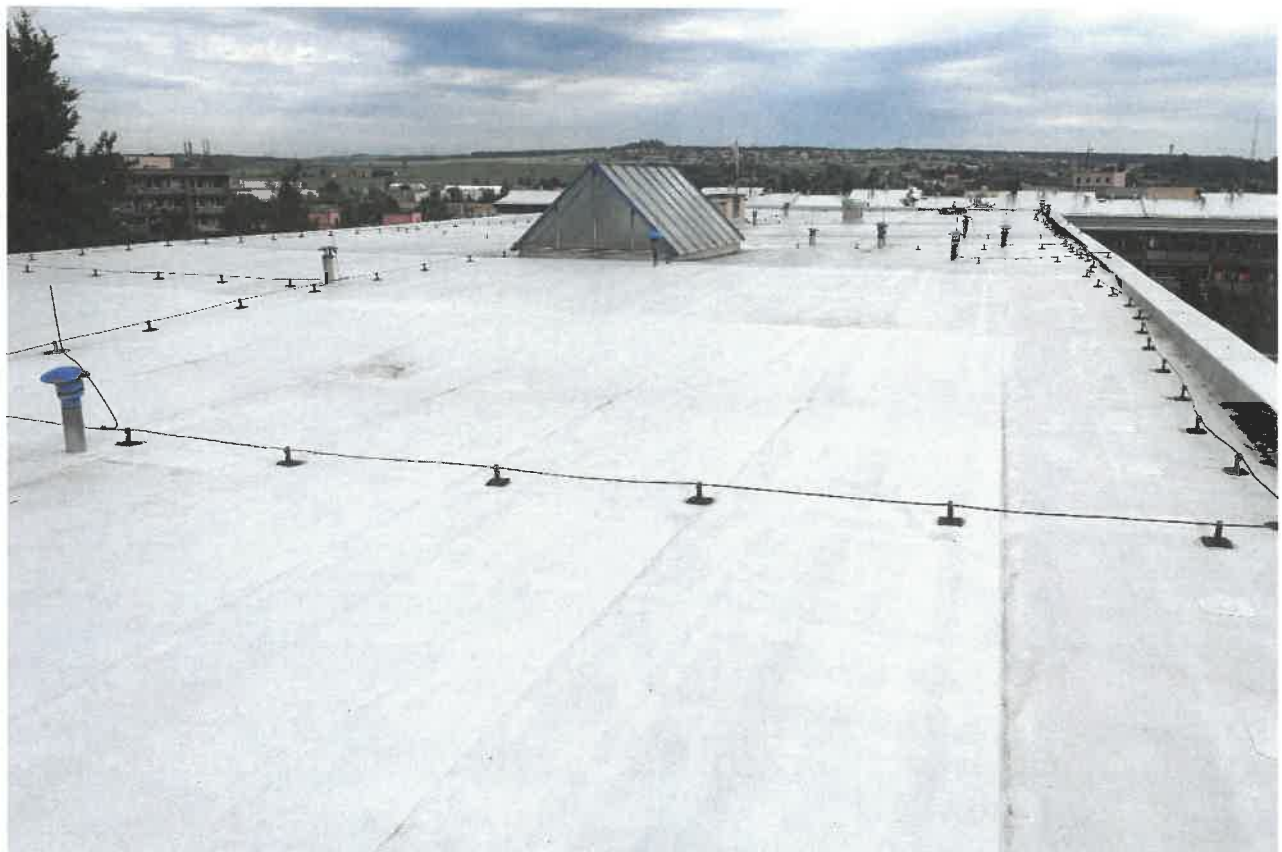
obr. 2 – pohled na přední část střechy pravého křídla

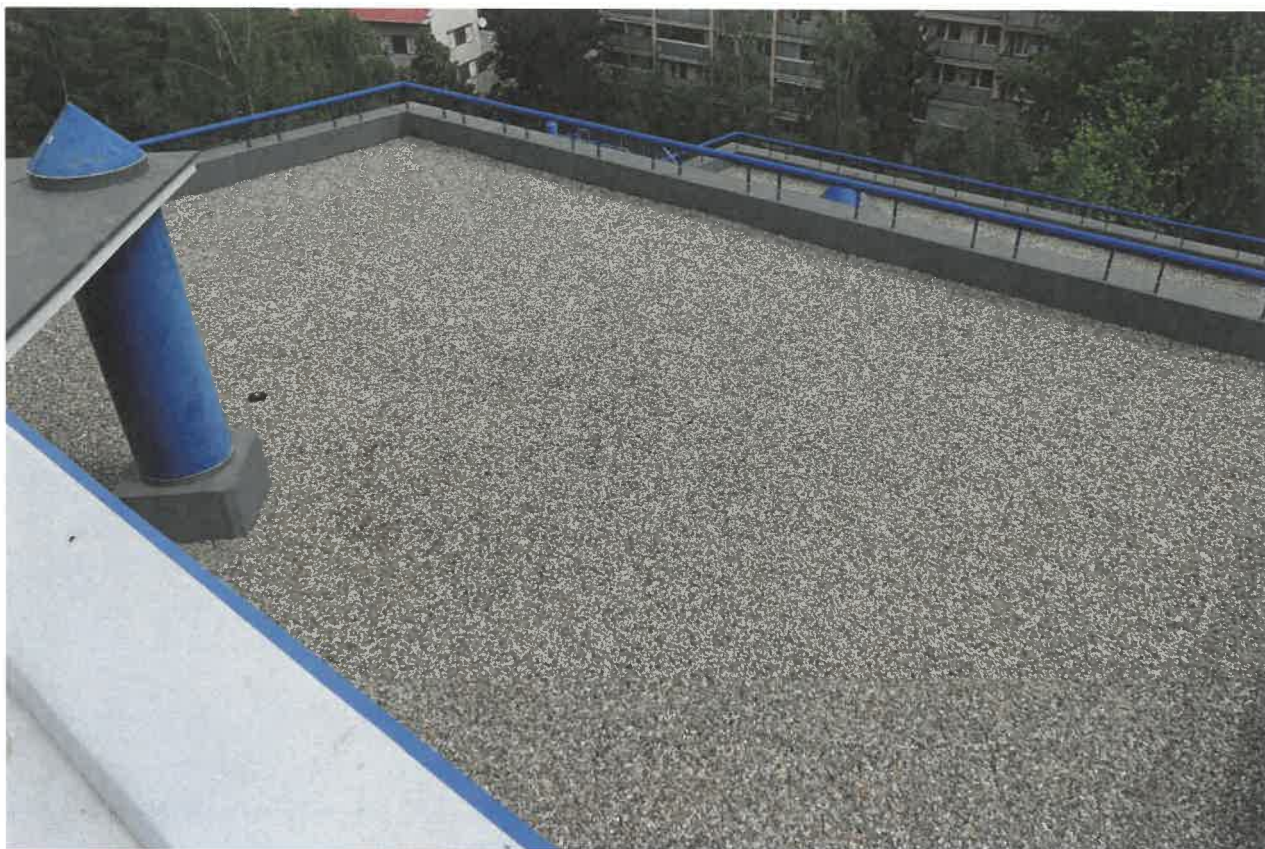
obr. 3 – pohled na terasu s nasýpaným kačírkem (pravé křídlo)

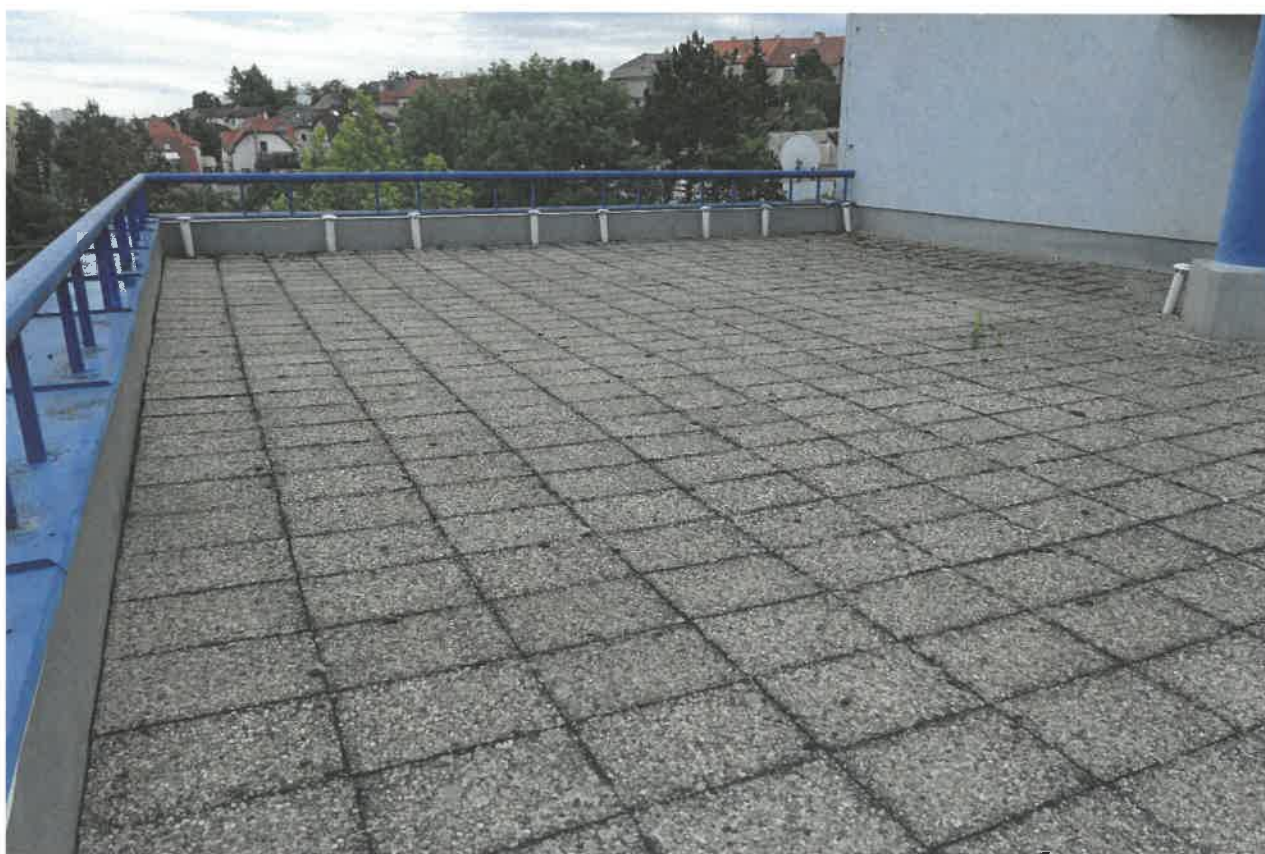
obr. 4 – pohled na terasu s původní dlažbou (levé křídlo)

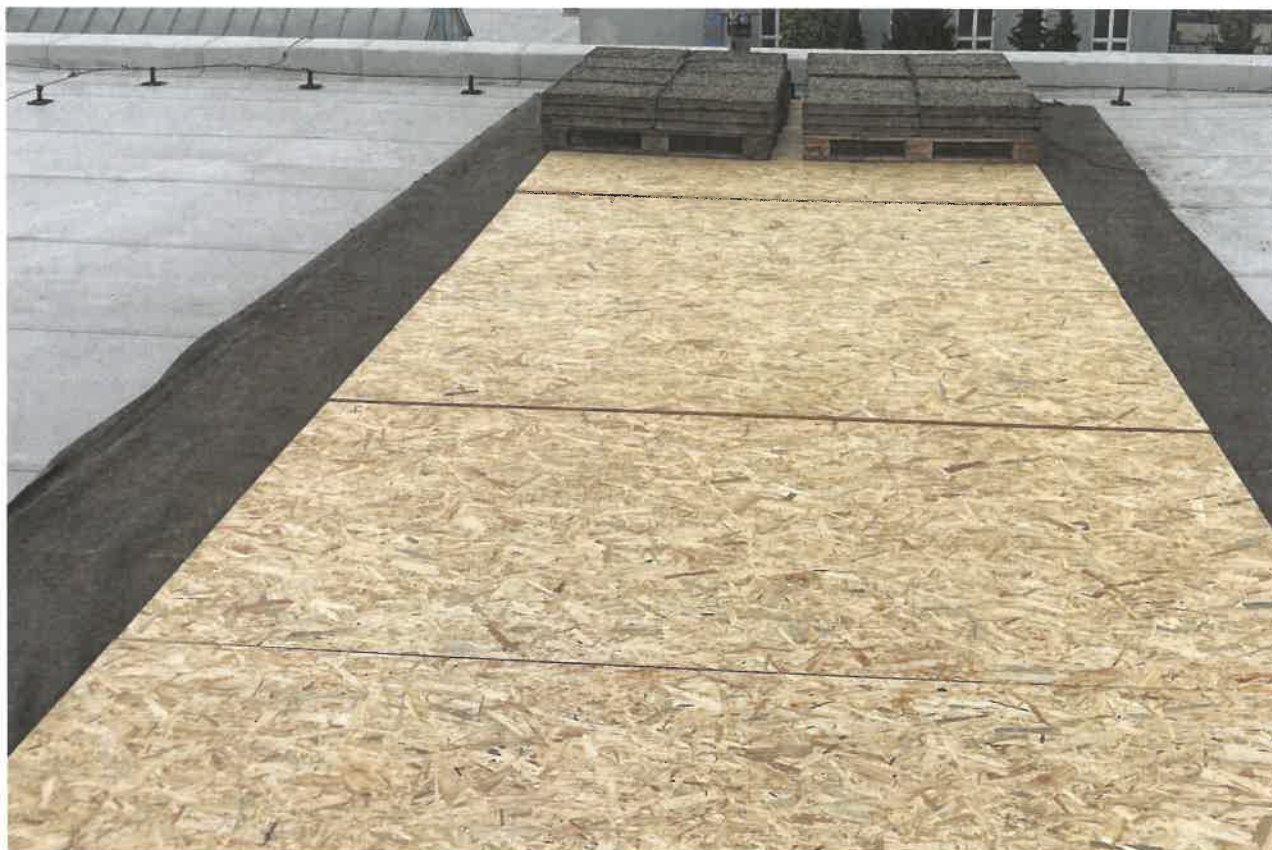
obr. 7 – pohled na začátek zatěžovací zkoušky (střecha levého křídla)

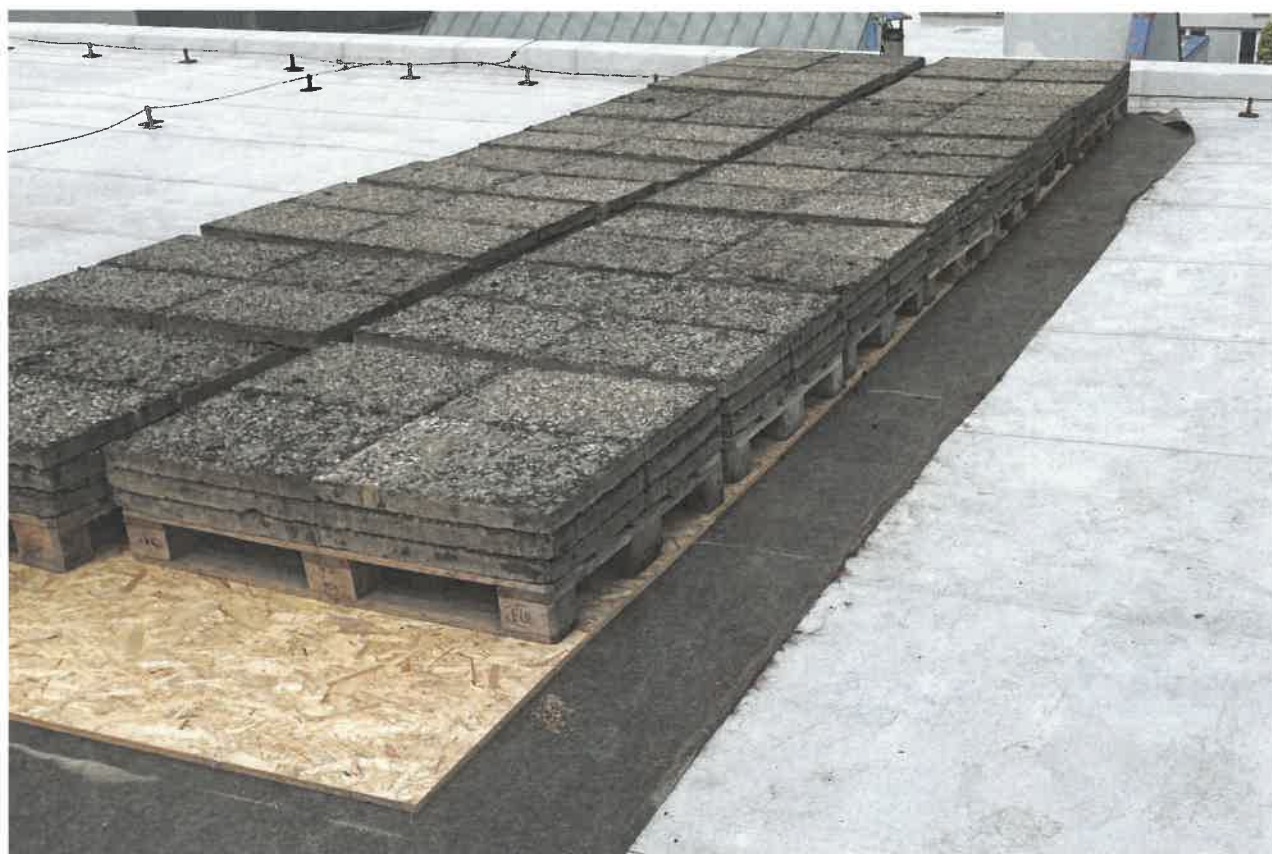
Navrženo je plošné zatížení v takovém půdorysném rozsahu, aby zasáhlo několik střešních panelů v celé jejich ploše. Intenzita zatížení je zvolena jako dvojnásobek možného navrhovaného zatížení včetně násypu. Ve statickém výpočtu je tedy porovnávána hodnota reálného zatížení ze zkoušky s výpočtovou hodnotou navrhovaného zatížení, aby bylo dosaženo normou požadované bezpečnosti. Jako zatížení byly použity betonové dlaždice rozměru 600x400x60mm z přilehlé terasy o patro níže, které byly složeny na europalety. Zatěžovací schéma a fotodokumentace je v příloze. Zatěžovací zkoušku provedli pracovníci objednatele dne 04. 07. 2022. Během zkoušky nedošlo k viditelnému porušení keramických panelů horní osnova střešního pláště ani k pozorovatelnému průhybu.

obr. 8 – pohled na konec zatěžovací zkoušky (střecha levého křídla)
