## STATICKÝ POSUDEK

Akce: **Kralupy nad Vltavou, Přemyslova 377**

**Posouzení opěrné zdi**

Datum: 10.8.2022

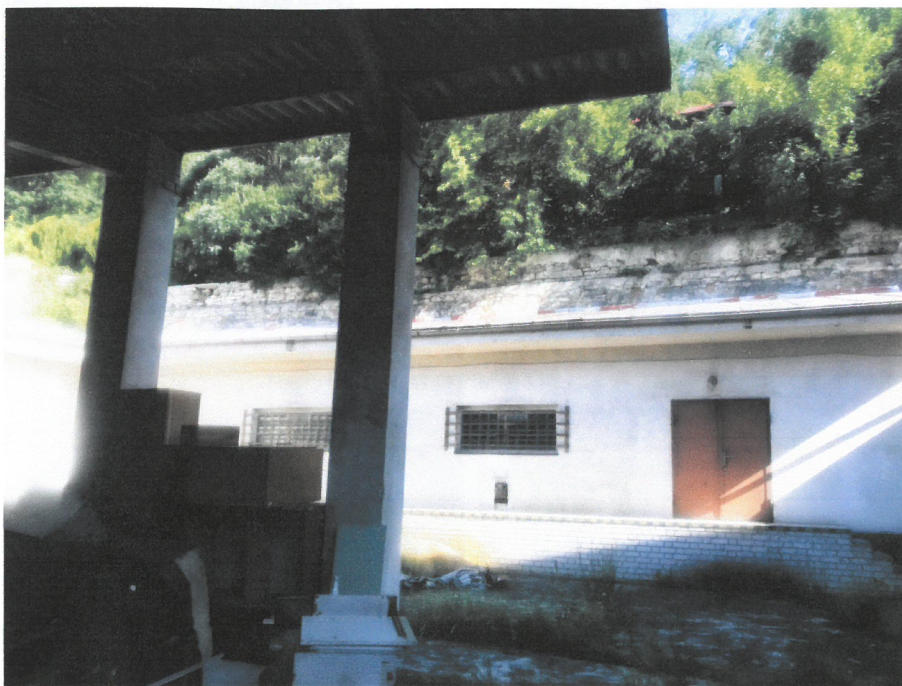
Horní část nadezděné opukové zidky o výšce cca 700mm v levém úseku je značně porušena erozí. Došlo k vypadnutí kamenů a malta se drolí, vypadává a na mnoha místech zcela chybí – viz fotografie.

Statické posouzení je provedeno na základě odborné vizuelní kontroly stavu opěrné zdi a navazujících konstrukcí. Stav pískovcového zdiva opěrné zdi v levém a v pravém úseku je hodnocen ve smyslu ČSN ISO 113822 730038 Zásady navrhování konstrukcí – Hodnocení existujících konstrukcí jako **dobrý, vyžadující však opravu**. Stav opukové nadezdívky o výšce cca 0,70m je hodnocen jako **velmi špatný až havarijní. Je nutná oprava**.

1. Levý úsek opěrné zdi

Zdivo nevykazuje náklon, ani jiné deformace. Je tedy v rovnovážném stavu vzhledem ke svahu nad ním. Pokud by mělo dojít k odbourávání zdiva a zhotovení nové zdi, mohlo by dojít k narušení stability svahu a případně i objektů nad zdí. Z tohoto důvodu je doporučeno provést sanaci jako opravu zdiva. Zdivo bude postupně po záběrech o délce cca 2,0m čištěno, spáry budou do hloubky min. 60mm proškrábány. Zdivo bude doplněno o nové opukové (nebo pískovcové) kameny – ve zvláště porušených místech bude přezdíváno. Bude užito nerozpadavého druhu opuky (Džbánská opuka – Řevničov). Bude užito kvalitní vápenné malty s příměsí cementu do 5% svého objemu. Betonový věnec nebude odbouráván. Po opravě zdiva bude po třech metrech rozdělen řezy. Budou tak vytvořeny dilatační spáry o šířce 5mm. Spáry budou vyplněny vápennou maltou. Do zdiva budou nad horní líc pískovcového zdiva osazeny po třech metrech odvodňovací trubky. Trubky projdou celou tloušťkou zdi. Budou mít průměr 60mm a budou žárově pozinkovány. Budou osazeny ve spádu směrem k ulici.

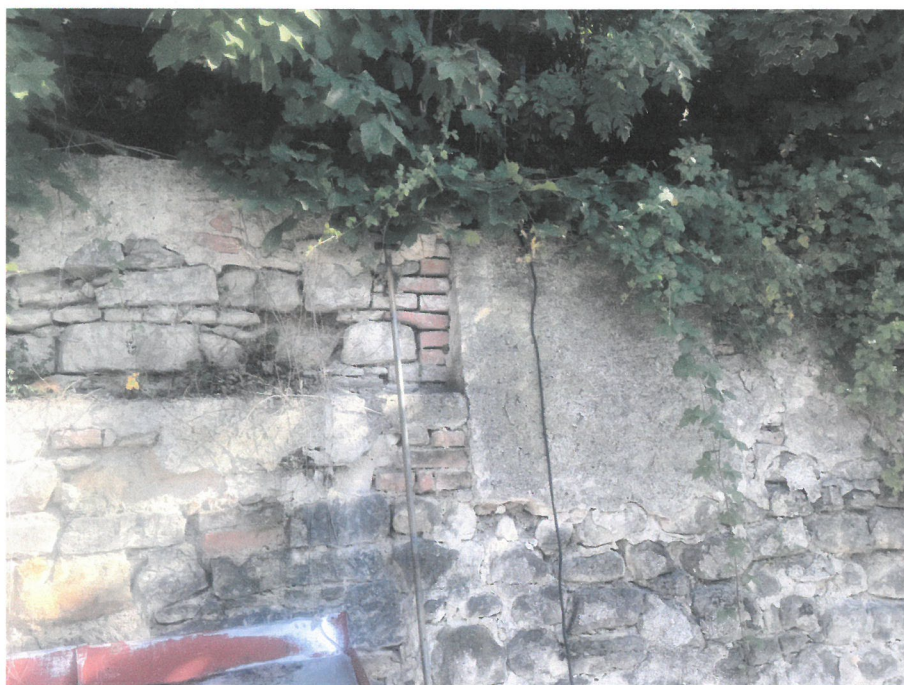
Níže položené původní pískovcové zdivo v levém úseku a zdivo na celou výšku zdi v pravém úseku je dotčeno erozí pouze povrchově. Místy chybí malta. Spodní část pískovcového zdiva, ani opuková nadezdívka nevykazuje náklon, nebo jiné deformace.

2. Navazující pravý úsek opěrné zdi

Opěrná zeď i stěny přiléhajících objektů skladů nejsou porušeny trhlinami, ani jinými deformacemi. Zeď je tedy stabilní. Zdivo bude očištěno, uvolněná malta bude odstraněna a spáry budou do hloubky min. 60mm proškrábány. Zdivo bude hloubkově vyspárováno kvalitní vápennou maltou s příměsí cementu do 5% svého objemu.

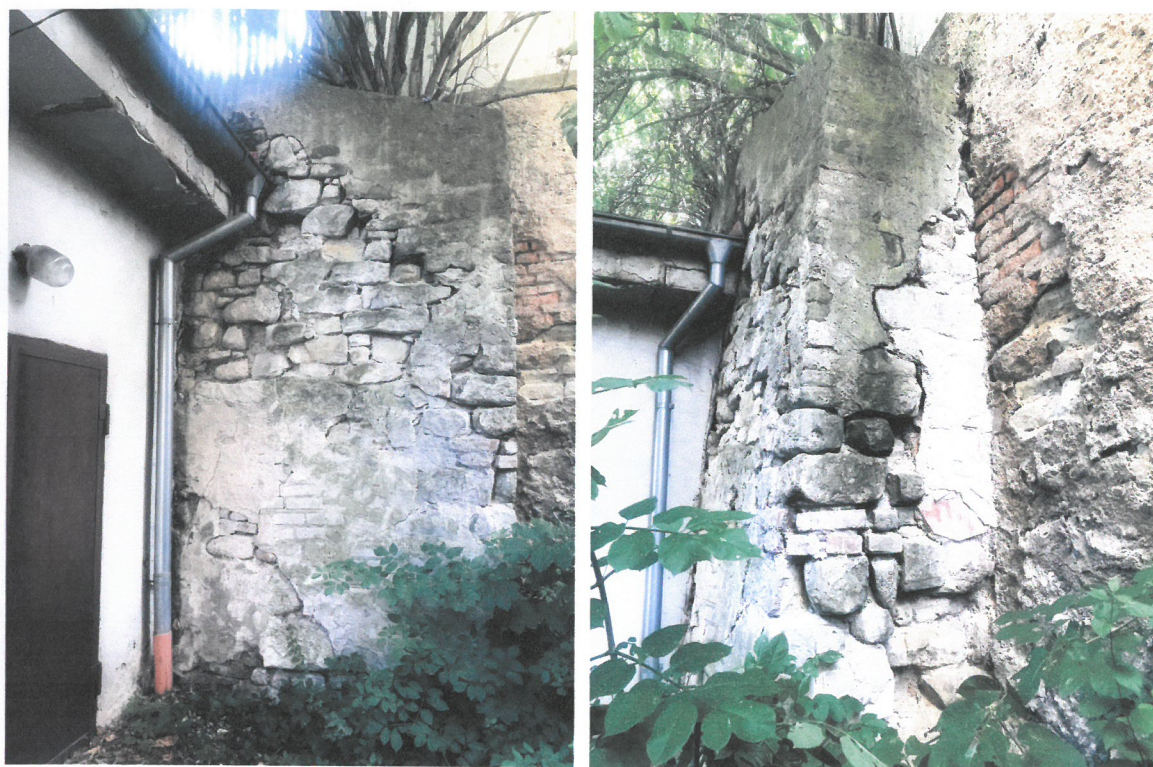
Opěrná zeď oplocení vpravo je ve viditelné části (mimo zakrytí stěnou skladu) vyžděna z opuky. Je doplněna plentováním z bílých cihel. Malta je nízké pevnosti, drolí se a vypadává, místy chybí. Došlo k vypadnutí několika kamenů. Celkově zeď však nevykazuje náklon, ani jiné deformace.

Stav opěrné zdi vpravo při sousedním objektu je hodnocen ve smyslu ČSN ISO 113822 730038 Zásady navrhování konstrukcí – Hodnocení existujících konstrukcí jako **velmi špatný, vyžadující opravu**.

3. Třetí úsek – zeď opěrné zdi, oddělující pozemky – porušení erozí

Viditelná část zdiva vedle stěny skladu nevykazuje náklon, ani jiné deformace. Zdivo bude očištěno, spáry budou do hloubky min. 60mm proškrábány. Bude doplněno o nové opukové kameny. Bude hloubkově vyspárováno. Bude užito kvalitní vápenné malty s příměsí cementu do 5% svého objemu. Doporučuji pokrýt korunu zdi pálenými červenými cihlami s vysokou pevností. Pokryv bude vyspárován ve sklonu 5° na pozemek muzea. Pokryv bude spárován cementovou maltou s pevností min. 5,0MPa. Po třech metrech bude příčná spára provedena jako dilatační. Bude vyplněna vápennou maltou.

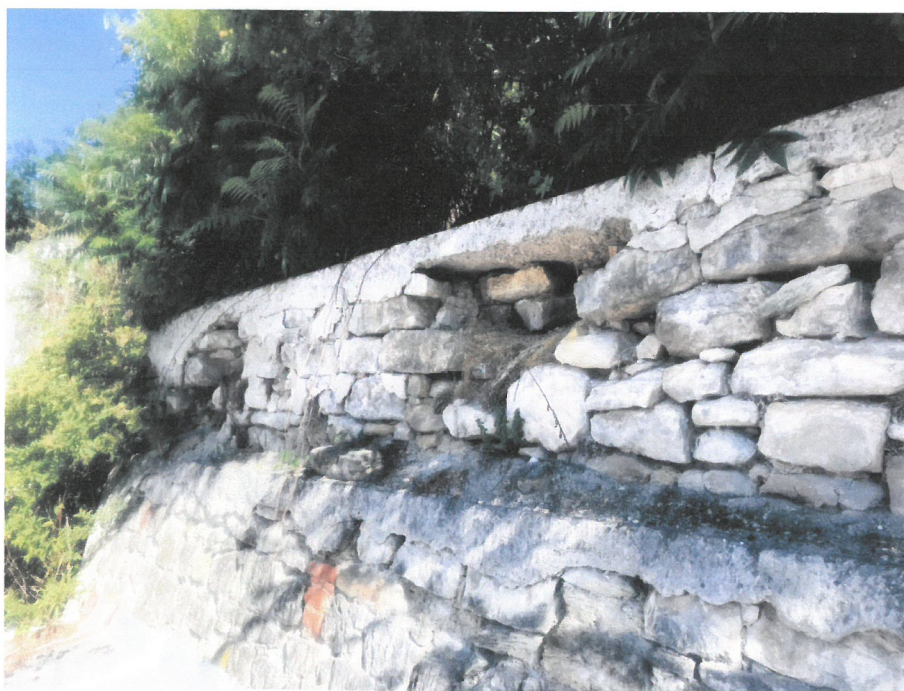
4. Spodní část zdi z pískovce, nastavěná část zdi z opuky o výšce cca 700mm, eroze zdiva, vypadlé kameny, na zídce betonový věnec – **havarijní stav**

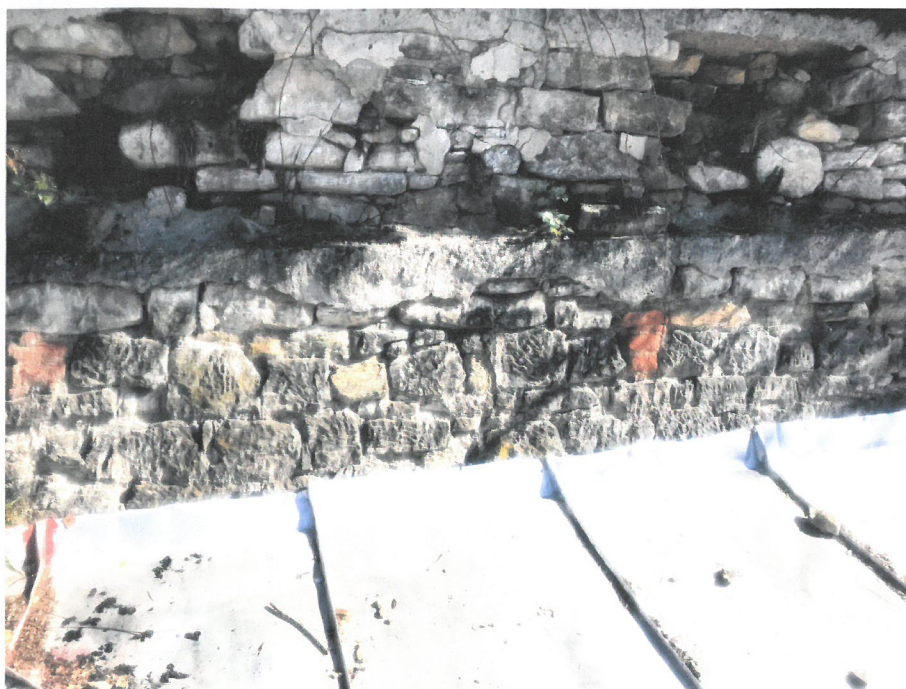
5. Stav pískovcového zdiva je dobrý, na nastavěná opuková zeď o výšce cca 700mm je zásadně porušená – **havarijní stav**

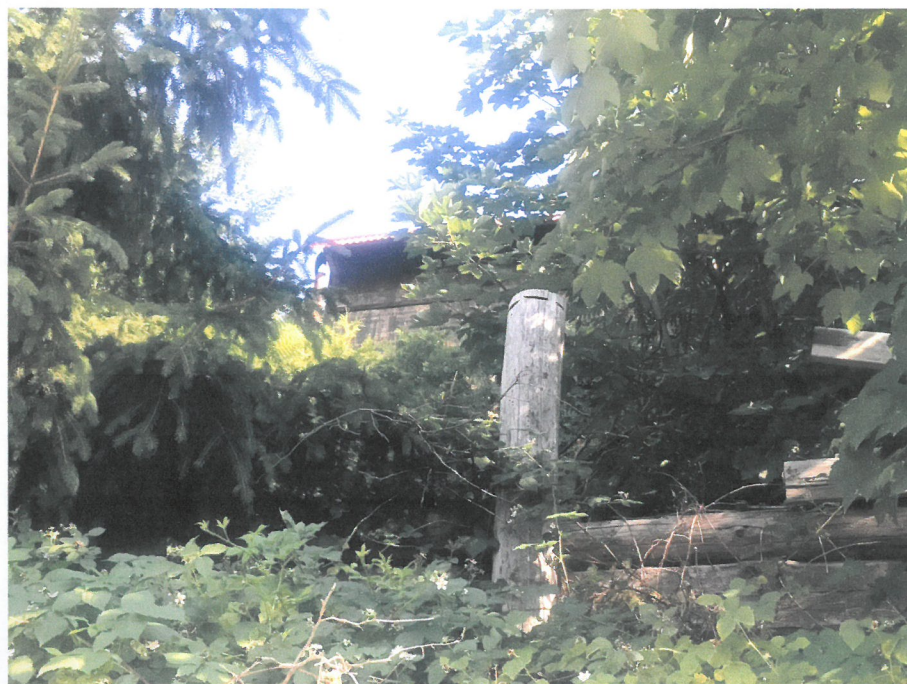
6. Nad opěrnou zdí je oplocení pozemků a chaty

Náletová vegetace mezi opěrnou zdí a oplocením chatěk bude odstraněna.
