Rekonstrukce komunikace III/00312, Ulice Roosveltova, úsek Kolovratská – Kuříčko v Říčanech

Zpráva o inženýrskogeologickém průzkumu

září 2014

Zakázkové číslo : 116/14

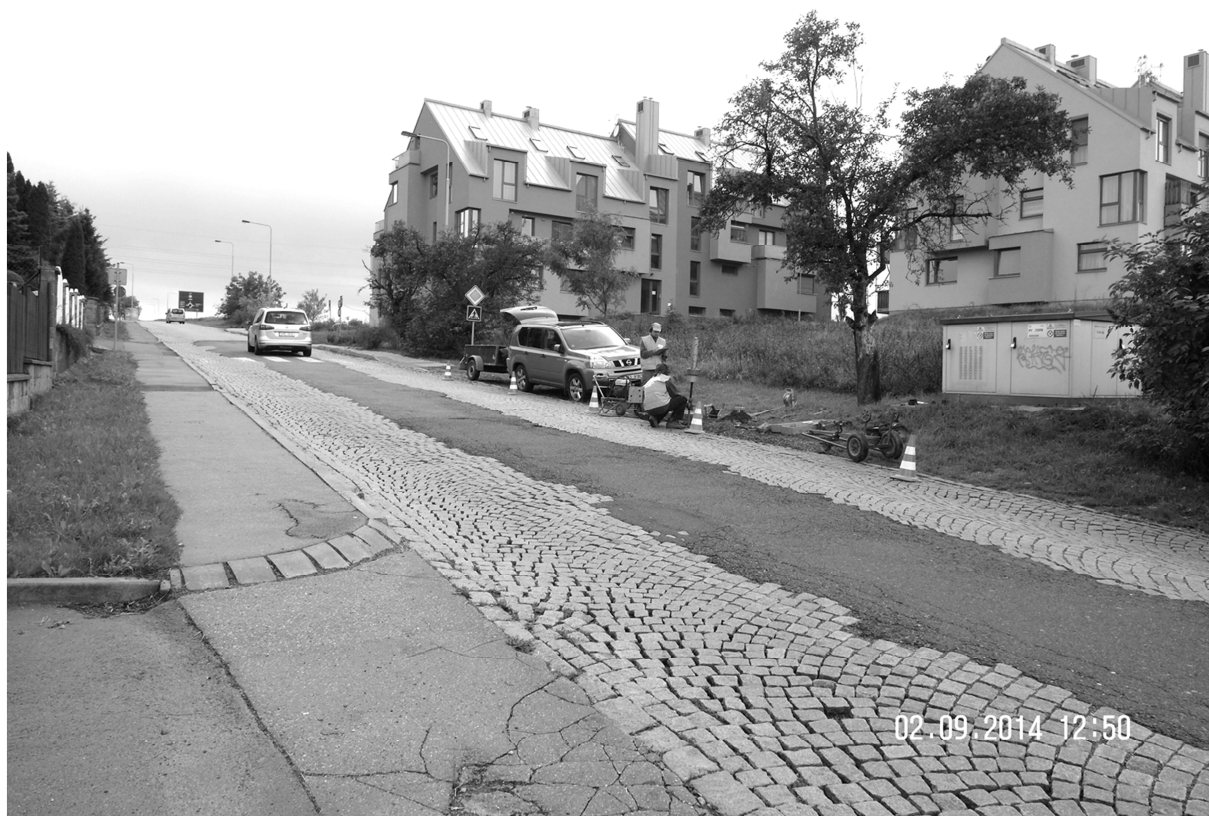
Dokumentační fotografie na titulní straně zprávy je pohledem na rekonstruovaný úsek pozemní komunikace III/00312 (ulice Rooseveltova), úsek č. 1 – etapa č. 3 směrem k zjz.
