PŘÍLOHA ZD 3_01
POPIS STÁVAJÍCÍHO STAVU

Středočeský kraj – soubor objektů č.11

**POSKYTOVÁNÍ ENERGETICKÝCH SLUŽEB METODOU EPC VE
VYBRANÝCH OBJEKTECH STŘEDOČESKÉHO KRAJE**

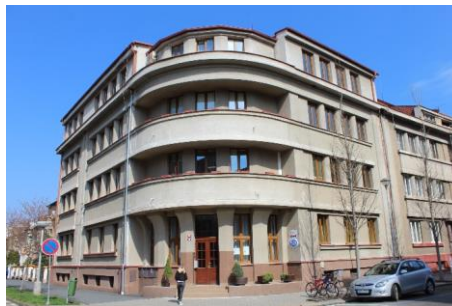
Obr. 13: Pohled z ulice

V uliční fasádě se značně uplatňují okna v osách jednotlivých podlažích. Okna jsou již vyměněna za plastová, zasklená izolačním dvojsklem (stáří cca 20 let), okna v suterénu jsou stará dřevěná, zdvojená okna. Hlavní vstupní dveře jsou plastové se zasklením z izolačního dvojskla, boční vchod pro studenty je přes kovové dveře s jednoduchým zasklením. Otvorové výplně dvoupodlažní přístavby šaten jsou tvořeny skleněnými tvárnici – luxferami a plastovými okny s izolačním dvojsklem. Vzhled objektu dále utváří soklová římsa, v 1.NP podokenní římsy a ve vyšších podlažích se jedná o průběžné hladce profilované patrové římsy. Objekt ukončuje jednoduchá korunní římsa s výraznějším přesahem.

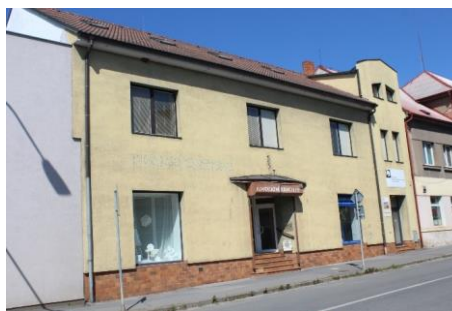
Obr. 18: Pohled z ulice

Kvalita obálky odpovídá stáří výstavby objektu. Budova byla v minulosti kontaktně zateplena. Tl. izolantu již neodpovídá současným požadavkům. Povrchová úprava – omítka je v dobrém stavu bez trhlin či opadáných částí. Je pouze špinavá s lokálními úpravami.

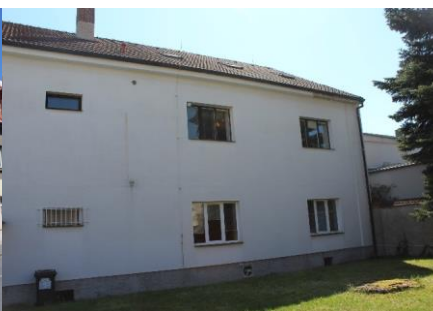
Obr. 19: Pohled ze dvora

Jedná se o podsklepenou budovu se 2 nadzemními podlažími a využívaným podkrovím. Konstrukční systém objektu je stěnový, podélný se smíšeným zdivem z keramických cihel a opukových kvádrů. Obvodové zdivo je kontaktně zatepleno pomocí tepelné izolace lignopor (polystyren + heraklit) tloušťky cca 50 mm (cca rok 1999). Zateplovací systém je proveden od cca 300-500 mm nad terénem. Soklová část nezatepleného zdiva, směrem do ulice, je obložena keramickými pásky. Suterénní zdivo je značně poškozeno vztlínající vlhkostí.

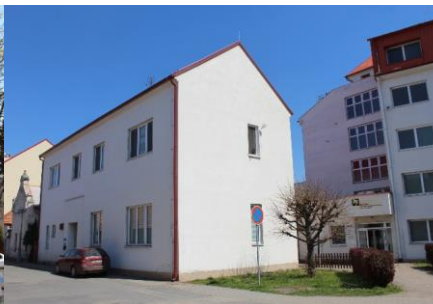
Obr. 24: Stará budova

Stará budova má rovněž nová okna, novou střešní krytinu. Obvodové zdivo není zatepleno, omítka má malé estetické trhliny.

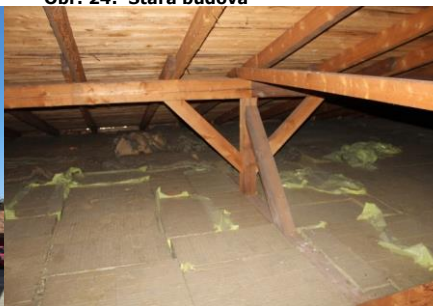
Obr. 26: Zateplení podlahy půdy internátu

Podlaha půdy je zateplena volně loženou minerální izolací tl. cca 120 mm.

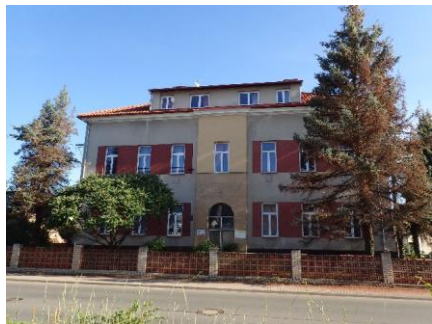
Obr. 35: Průčelí školy

Stavebně technický stav budovy je vyhovující, nicméně budova (ani jedna část) není zateplena a dochází tak k výrazným únikům tepla. Původní dřevěná okna jsou již zcela nevyhovující.
