Most 330-011

Most přes potok Šumborku před obcí Netřebice

HLAVNÍ PROHLÍDKA

Datum provedení prohlídky: 13.12.2021

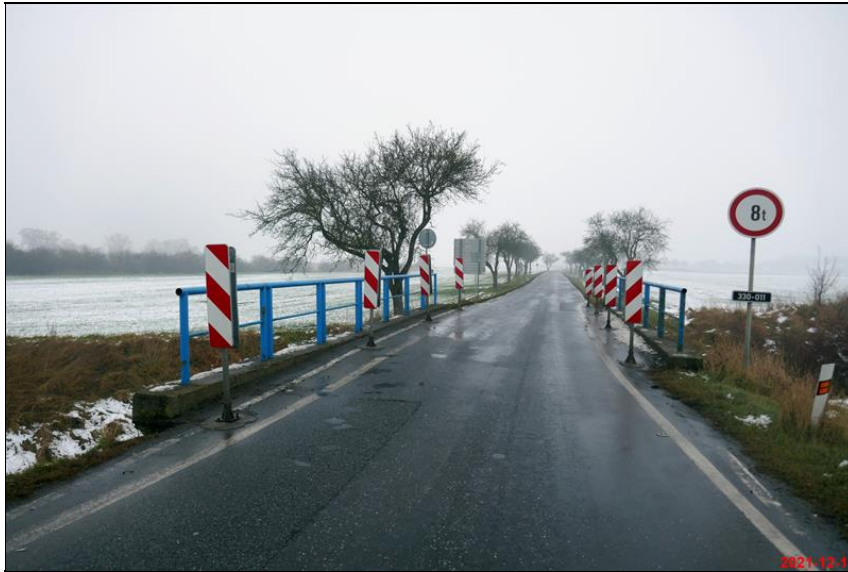
01_pohled ve smeru staniceni.JPG

4.1 Svodidla/Zábradelní svodidla
Tyto desky neslouží jako dostatečná zábrana proti vjetí vozidla mimo vyznačenou oblast.

| [2] | 4.1 | Svodidla/Zábradelní svodidla | Navrhuji místo desek osadit dočasné svodidla. |

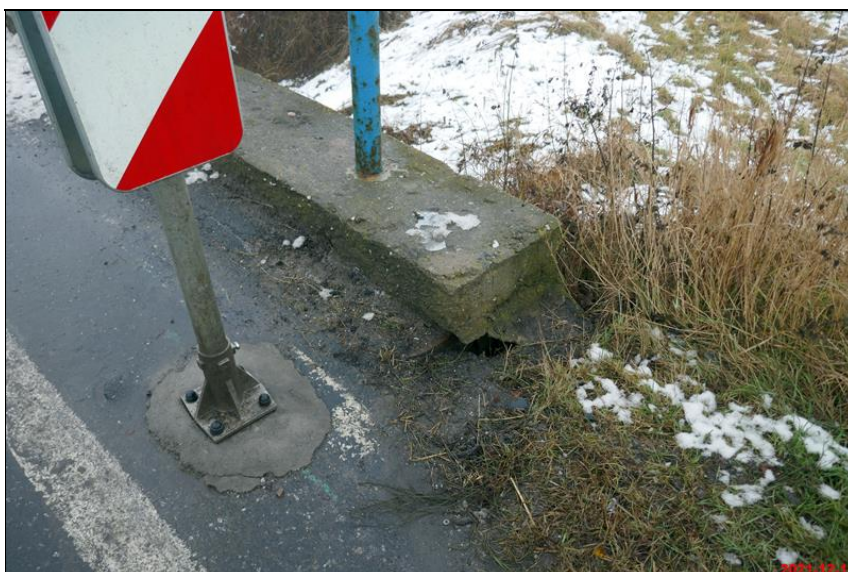
03_propadlina u prave rimsy.JPG

1.2 Mostní podpěry křídla a čelní zdi
Za koncem křídla je vymleté zpevnění, kudy zřejmě zatéká za opěru.

| [3] | 1.2 | Mostní podpěry křídla a čelní zdi | Most jako takový je třeba v nejbližší době zásadně zrekonstruovat, či na jeho místě postavit most nový. |

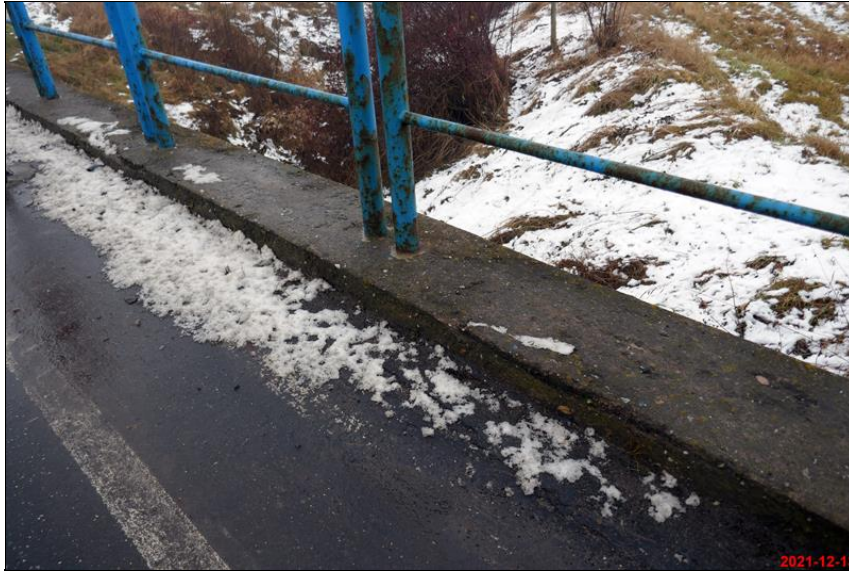
04_povrch rimsy.JPG

3.3 Římsy, obrubníky, zálivky

Odrazná obruba je olámaná, dále se v ní vyskytuje vodorovná trhлина.

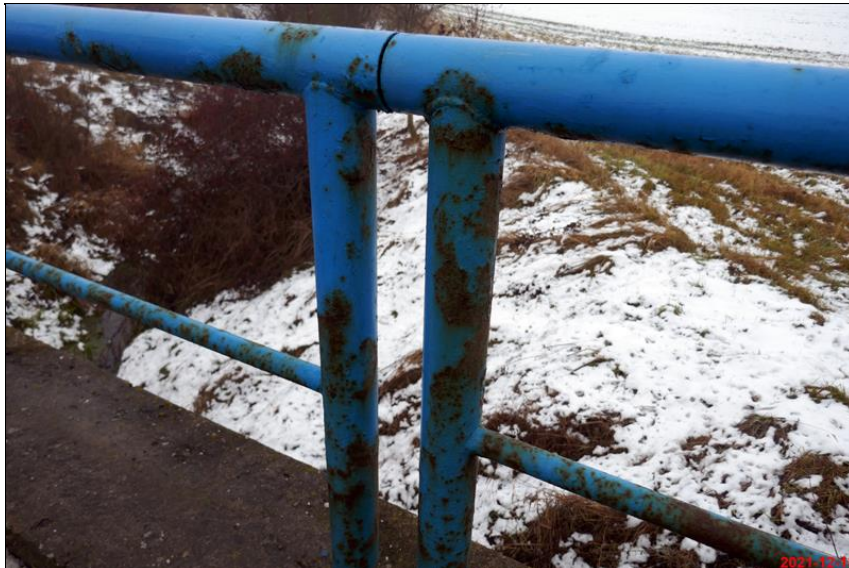
05_koroze svodidla.JPG

4.2 Zábradlí

Zábradlí koroduje.

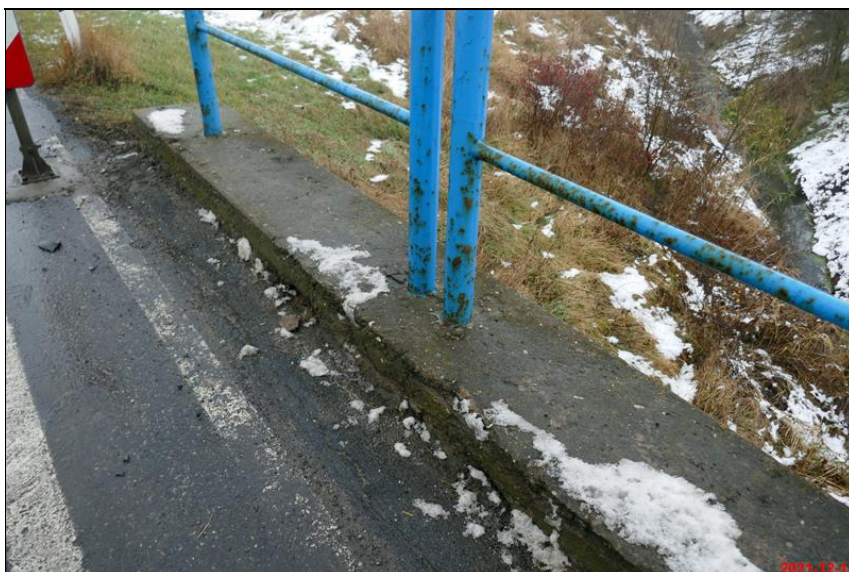
06_trhliny v rimse.JPG

3.3 Římsy, obrubníky, zálivky

Odrazná obruba je olámaná, dále se v ní vyskytuje vodorovná trhлина.

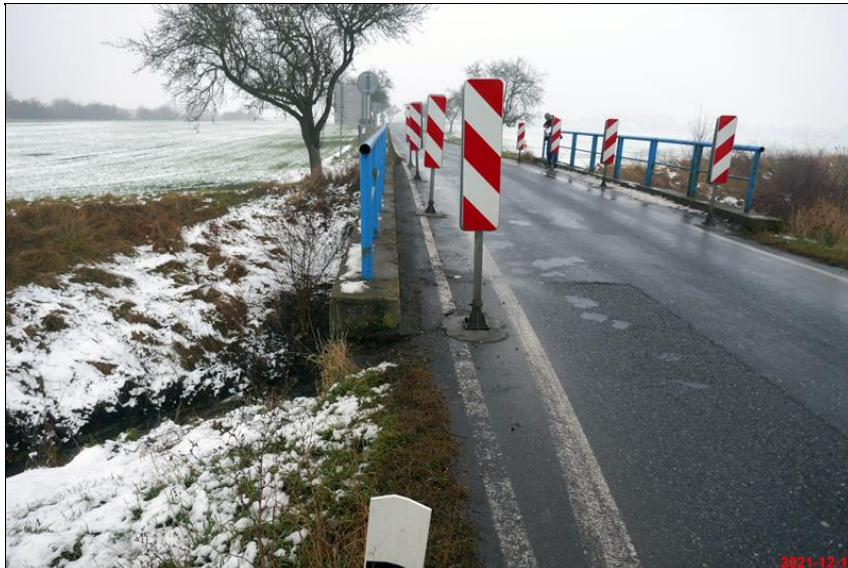
08_celkovy pohled na levou rimsu.JPG

4.1 Svodidla/Zábradelní svodidla

Tyto desky neslouží jako dostatečná zábrana proti vjetí vozidla mimo vyznačenou oblast.

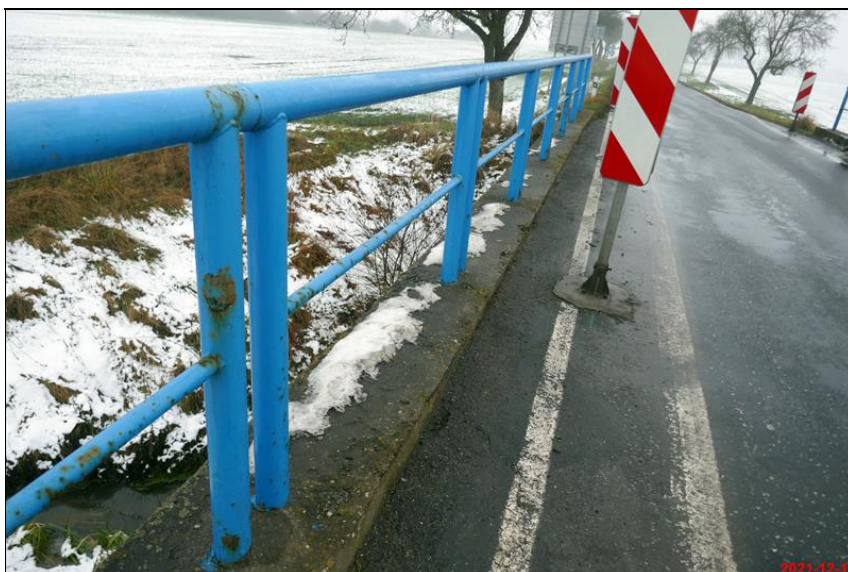
09_povrch leve rimsy.JPG

4.2 Zábradlí

Zábradlí koroduje.

3.3 Římsy, obrubníky, zálivky

Odrážná obruba je olámaná, dále se v ní vyskytuje vodorovná trhлина.

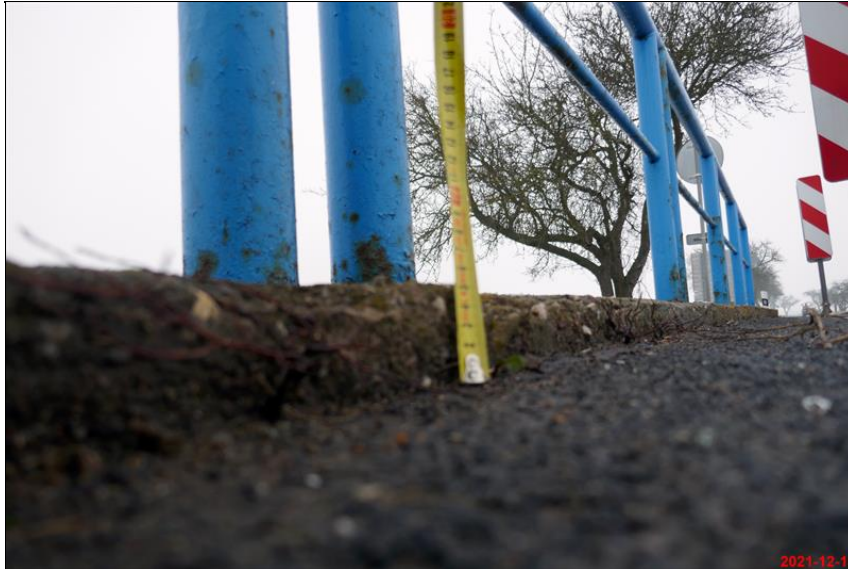
10_vyska obruby.JPG

3.3 Římsy, obrubníky, zálivky

Obruba je nízká. neslouží jako odrazný prvek. Požadované minimum výšky obruby je 120mm.

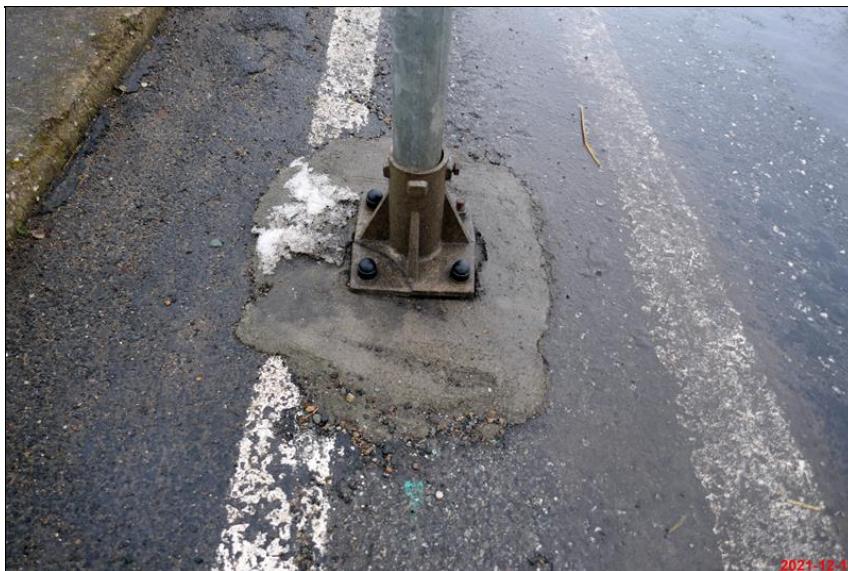
11_ulomeny drzak značky.JPG

4.1 Svodidla/Zábradelní svodidla

U některých desek je rozlomený držák značky.

| [1] | 4.1 | Svodidla/Zábradelní svodidla | Navrhuji pravidelně kontrolovat stav značení a v případě poškození zajistit výměnu. |

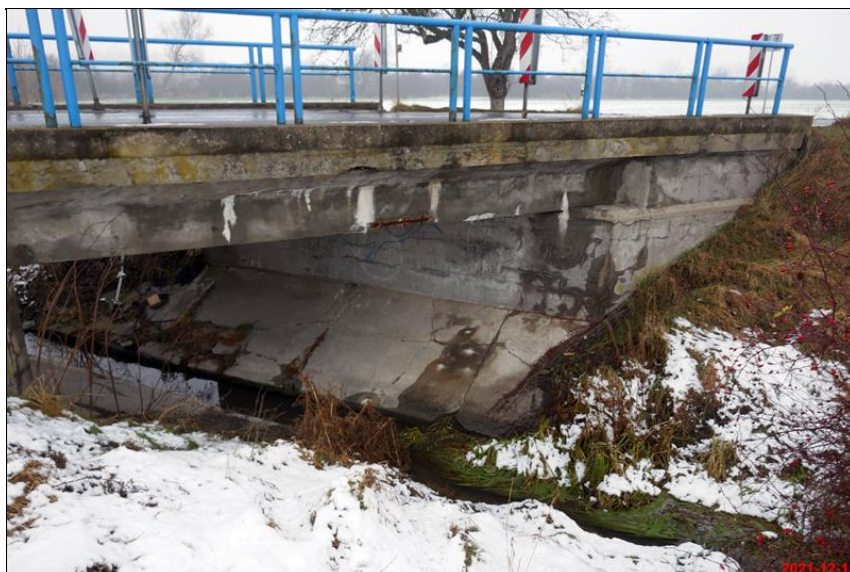
13_pohled z prave strany.JPG

2.1 Nosná konstrukce

Nosná konstrukce je zdegradovaná a má zásadní statické vady. Na nosné konstrukci je množství výluhů, které signalizují silné protékání a tím pádem i vnitřní korozi výztuže. Na mnoha místech je odpadaná krycí vrstva výztuže na trámech a je patrná zkodorovaná výztuž. U kajrných nosníků odhaduji že zbývá 20% plochy podélné výztuže. Smyková výztuž v krajních nosnících je na některých místech totálně překorodovaná.

1.2 Mostní podpěry křídla a čelní zdi

Na opěry zatéká netěsnými dilatačními závěry a dále na ní zatéká z nosné konstrukce. Na nosné konstrukci jsou patrné všesměrné trhliny, jak na dříku, tak na křídlech. Pod římsou v křídlech je patrná vodorovná trhlina. Křídlo jako takové je nejspíše již nesoudržné.

| [4] | 2.1 | Nosná konstrukce | Konstrukce už je v takovém stavu, že je třeba most co nejdříve zásadně rekonstruovat. |

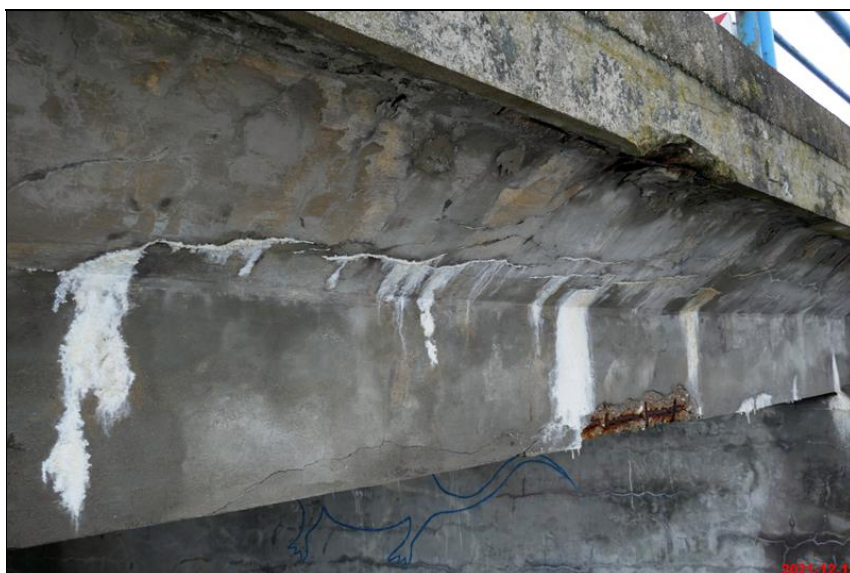
14_vyluhy na NK_koroze
vyztuze_degradace rimsy.JPG

2.1 Nosná konstrukce

Nosná konstrukce je zdegradovaná a má zásadní statické vady. Na nosné konstrukci je množství výluhů, které signalizují silné protékání a tím pádem i vnitřní korozi výztuže. Na mnoha místech je odpadaná krycí vrstva výztuže na trámech a je patrná zkodorovaná výztuž. U kajrných nosníků odhaduji že zbývá 20% plochy podélné výztuže. Smyková výztuž v krajních nosnících je na některých místech totálně překorodovaná.

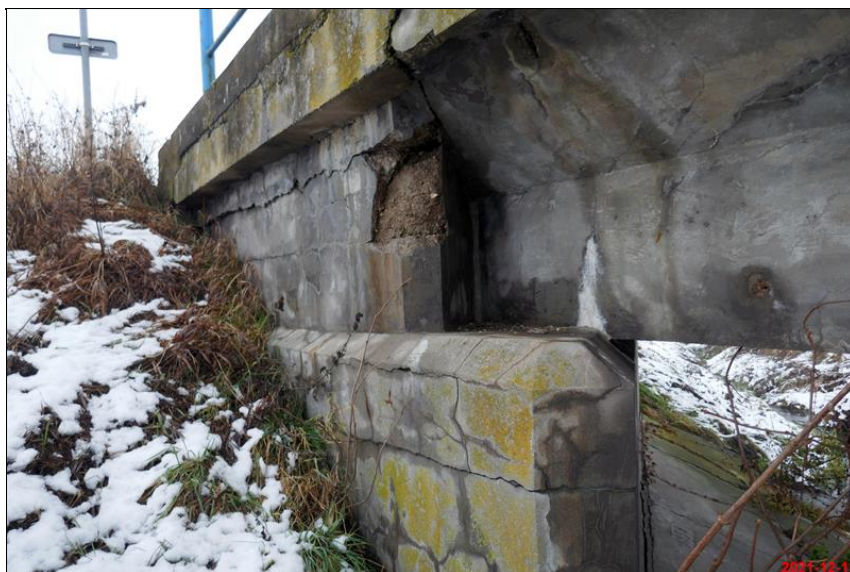
15_zdegradovana opera.JPG

1.2 Mostní podpěry křídla a čelní zdi

Na opěry zatéká netěsnými dilatačními závěry a dále na ní zatéká z nosné konstrukce. Na nosné konstrukci jsou patrné všesměrné trhliny, jak na dříku, tak na křídlech. Pod římsou v křídlech je patrná vodorovná trhlina. Křídlo jako takové je nejspíše již nesoudržné.

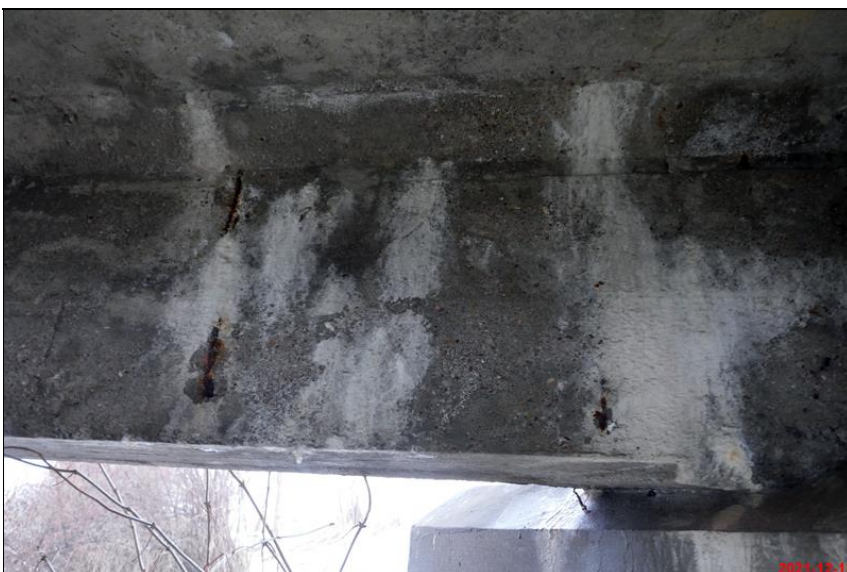
18_koroze vyluhy na NK.JPG

2.1 Nosná konstrukce

Nosná konstrukce je zdegradovaná a má zásadní statické vady. Na nosné konstrukci je množství výluhů, které signalizují silné protékání a tím pádem i vnitřní korozi výztuže. Na mnoha místech je odpadaná krycí vrstva výztuže na trámech a je patrná zkorodovaná výztuž. U kajrných nosníků odhaduji že zbývá 20% plochy podélné výztuže. Smyková výztuž v krajních nosnících je na některých místech totálně překorodovaná.

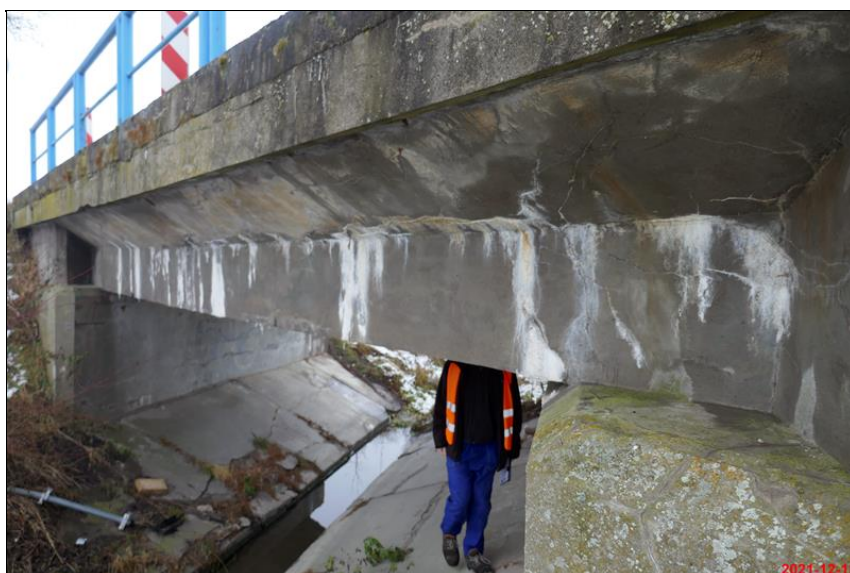
20_vyluhy na vnejsim nosniku.JPG

2.1 Nosná konstrukce

Nosná konstrukce je zdegradovaná a má zásadní statické vady. Na nosné konstrukci je množství výluhů, které signalizují silné protékání a tím pádem i vnitřní korozi výztuže. Na mnoha místech je odpadaná krycí vrstva výztuže na trámech a je patrná zkodorovaná výztuž. U kajrných nosníků odhaduji že zbývá 20% plochy podélné výztuže. Smyková výztuž v krajních nosnících je na některých místech totálně překorodovaná.

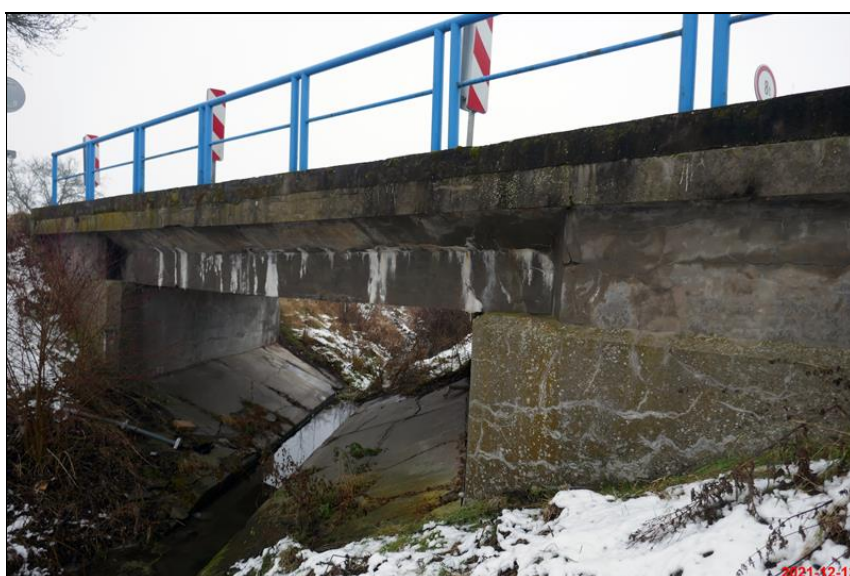
21_celkovy pohled z leve strany.JPG

2.1 Nosná konstrukce

Nosná konstrukce je zdegradovaná a má zásadní statické vady. Na nosné konstrukci je množství výluhů, které signalizují silné protékání a tím pádem i vnitřní korozi výztuže. Na mnoha místech je odpadaná krycí vrstva výztuže na trámech a je patrná zkodorovaná výztuž. U kajrných nosníků odhaduji že zbývá 20% plochy podélné výztuže. Smyková výztuž v krajních nosnících je na některých místech totálně překorodovaná.

1.2 Mostní podpěry křídla a čelní zdi

Na opěry zatéká netěsnými dilatačními závěry a dále na ní zatéká z nosné

konstrukce. Na nosné konstrukci jsou patrné všesměrné trhliny, jak na dřívku, tak na křídlech. Pod římsou v křídlech je patrná vodorovná trhlina. Křídlo jako takové je nejspíše již nesoudržné.

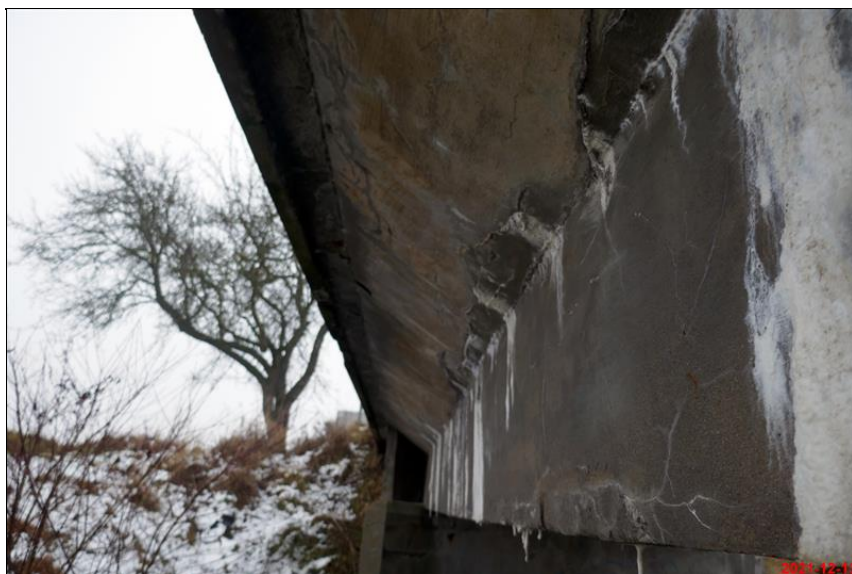
22_protikajici konzola.JPG

2.1 Nosná konstrukce

Nosná konstrukce je zdegradovaná a má zásadní statické vady. Na nosné konstrukci je množství výluhů, které signalizují silné protékání a tím pádem i vnitřní korozi výztuže. Na mnoha místech je odpadaná krycí vrstva výztuže na trámech a je patrná zkodorovaná výztuž. U kajrných nosníků odhaduji že zbývá 20% plochy podélné výztuže. Smyková výztuž v krajních nosnicích je na některých místech totálně překorodovaná.

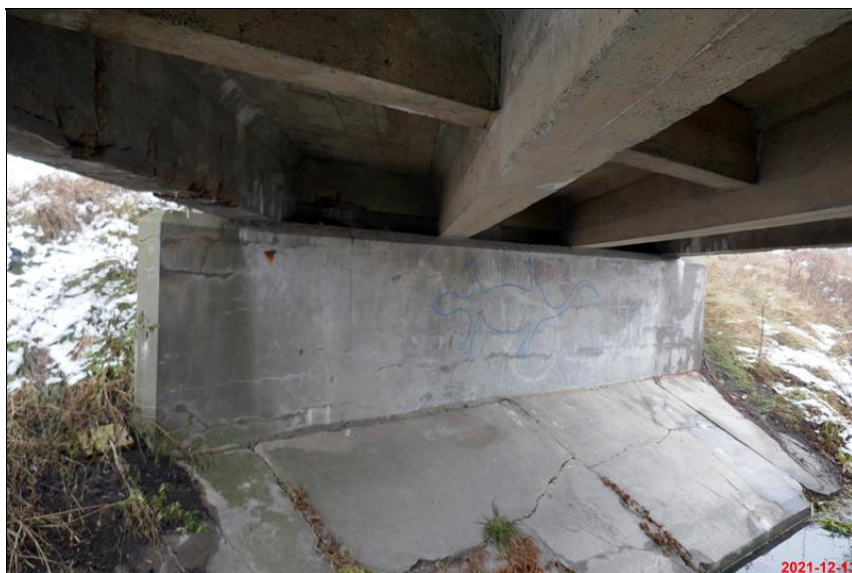
23_pohled na OP2.JPG

1.2 Mostní podpěry křídla a čelní zdi

Na opěry zatéká netěsnými dilatačními závěry a dále na ní zatéká z nosné konstrukce. Na nosné konstrukci jsou patrné všesměrné trhliny, jak na dřívku, tak na křídlech. Pod římsou v křídlech je patrná vodorovná trhlina. Křídlo jako takové je nejspíše již nesoudržné.

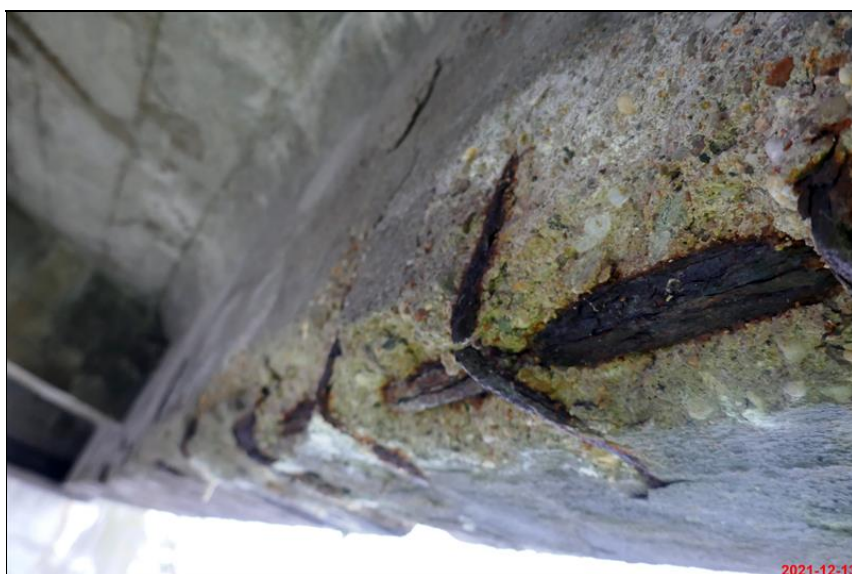
24_koroze vyztuze_prerezly trminek.JPG

2.1 Nosná konstrukce

Nosná konstrukce je zdegradovaná a má zásadní statické vady. Na nosné konstrukci je množství výluhů, které signalizují silné protékání a tím pádem i vnitřní korozi výztuže. Na mnoha místech je odpadaná krycí vrstva výztuže na trámech a je patrná zkodorovaná výztuž. U kajrných nosníků odhaduji že zbývá 20% plochy podélné výztuže. Smyková výztuž v krajních nosnicích je na některých místech totálně překorodovaná.

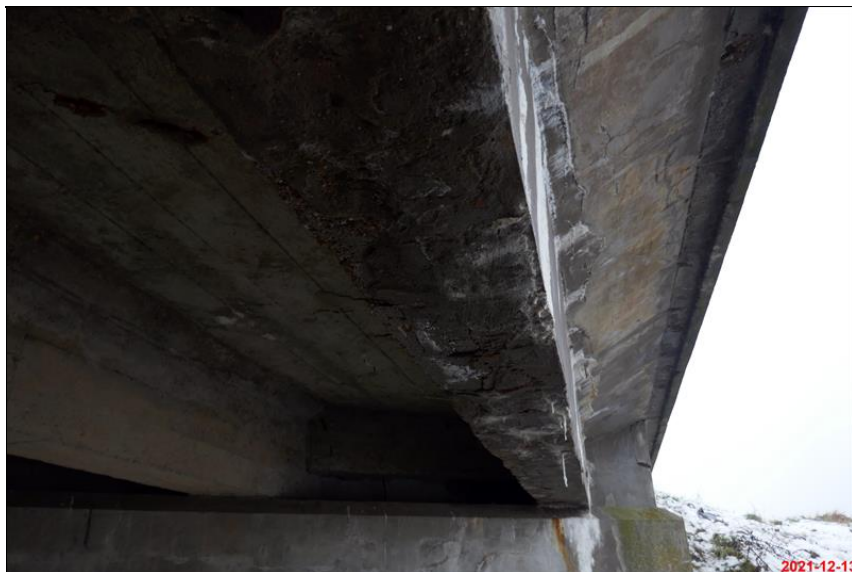
25_degradace vnejsiho tramu.JPG

2.1 Nosná konstrukce

Nosná konstrukce je zdegradovaná a má zásadní statické vady. Na nosné konstrukci je množství výluhů, které signalizují silné protékání a tím pádem i vnitřní korozi výztuže. Na mnoha místech je odpadaná krycí vrstva výztuže na trámech a je patrná zkodorovaná výztuž. U kajrních nosníků odhaduji že zbývá 20% plochy podélné výztuže. Smyková výztuž v krajních nosnících je na některých místech totálně překorodovaná.

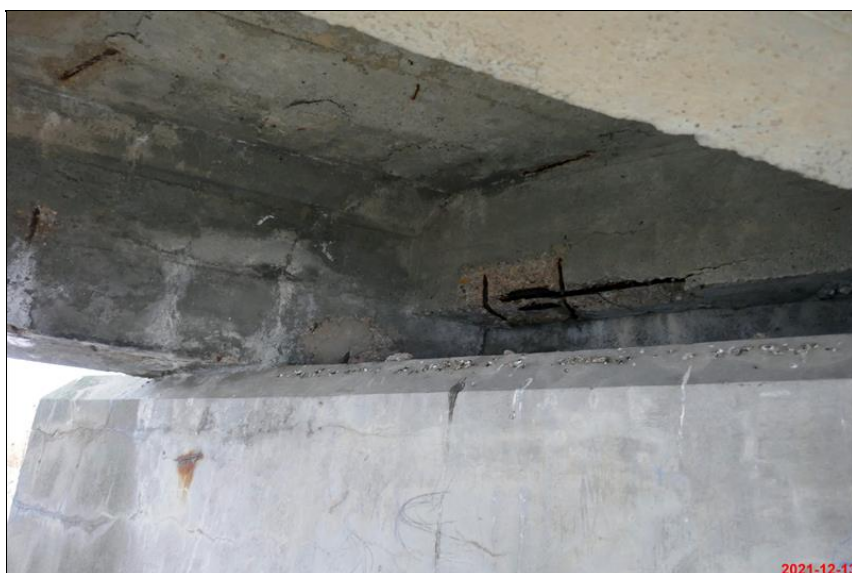
26_odstrelujici kryci vrstva.JPG

2.1 Nosná konstrukce

Nosná konstrukce je zdegradovaná a má zásadní statické vady. Na nosné konstrukci je množství výluhů, které signalizují silné protékání a tím pádem i vnitřní korozi výztuže. Na mnoha místech je odpadaná krycí vrstva výztuže na trámech a je patrná zkodorovaná výztuž. U kajrních nosníků odhaduji že zbývá 20% plochy podélné výztuže. Smyková výztuž v krajních nosnících je na některých místech totálně překorodovaná.

1.2 Mostní podpěry křídla a čelní zdi

Na opěry zatéká netěsnými dilatačními závěry a dále na ní zatéká z nosné

konstrukce. Na nosné konstrukci jsou patrné všesměrné trhliny, jak na dříku, tak na křídlech. Pod římsou v křídlech je patrná vodorovná trhlina. Křídlo jako takové je nejspíše již nesoudržné.

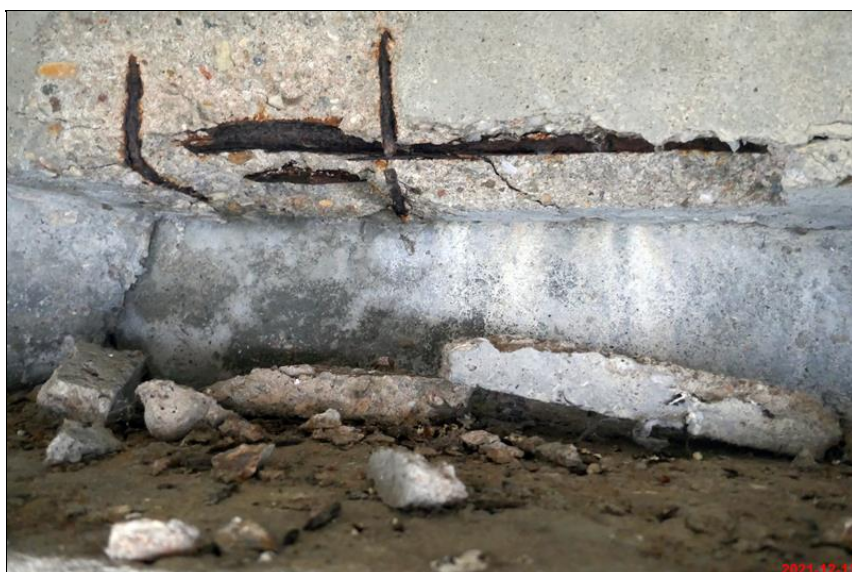
27_prokorodovany trminek pricniku_koroze vyztuze.JPG

2.1 Nosná konstrukce

Nosná konstrukce je zdegradovaná a má zásadní statické vady. Na nosné konstrukci je množství výluhů, které signalizují silné protékání a tím pádem i vnitřní korozi výztuže. Na mnoha místech je odpadaná krycí vrstva výztuže na trámech a je patrná zkodorovaná výztuž. U kajrních nosníků odhaduji že zbývá 20% plochy podélné výztuže. Smyková výztuž v krajních nosnících je na některých místech totálně překorodovaná.

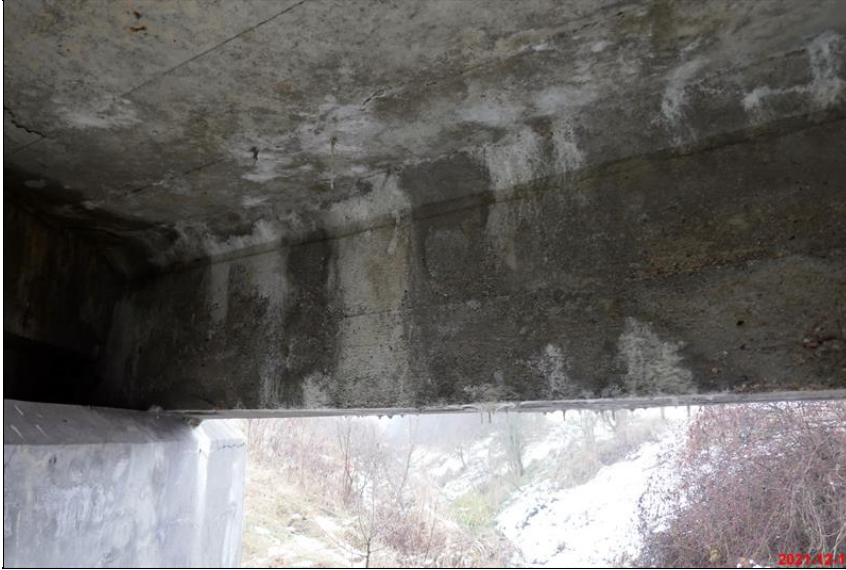
28_krapniky_vyluhy.JPG

2.1 Nosná konstrukce

Nosná konstrukce je zdegradovaná a má zásadní statické vady. Na nosné konstrukci je množství výluhů, které signalizují silné protékání a tím pádem i vnitřní korozi výztuže. Na mnoha místech je odpadaná krycí vrstva výztuže na trámech a je patrná zkodorovaná výztuž. U kajrných nosníků odhaduji že zbývá 20% plochy podélné výztuže. Smyková výztuž v krajních nosnících je na některých místech totálně překorodovaná.

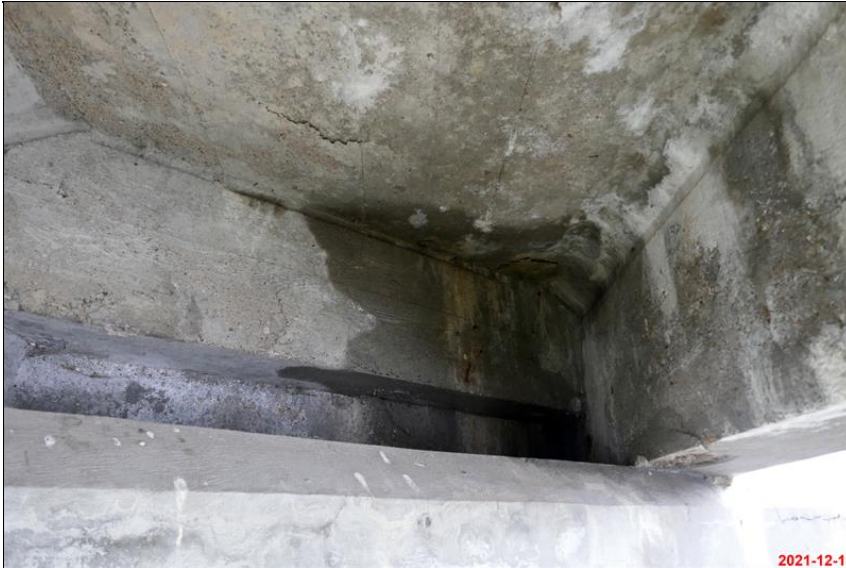
29_protekani_NK_v_oblasti_zaveru.JPG

2.1 Nosná konstrukce

Nosná konstrukce je zdegradovaná a má zásadní statické vady. Na nosné konstrukci je množství výluhů, které signalizují silné protékání a tím pádem i vnitřní korozi výztuže. Na mnoha místech je odpadaná krycí vrstva výztuže na trámech a je patrná zkodorovaná výztuž. U kajrných nosníků odhaduji že zbývá 20% plochy podélné výztuže. Smyková výztuž v krajních nosnících je na některých místech totálně překorodovaná.
