**Diagnostický průzkum a výpočet zatížitelnosti mostu ev.č. 106-001
„Most přes Vltavu ve Štěchovicích“**

zpráva č. D 51/18

Diagnostický a stavebně technický průzkum mostu ev.č. 106-001

listopad 2018

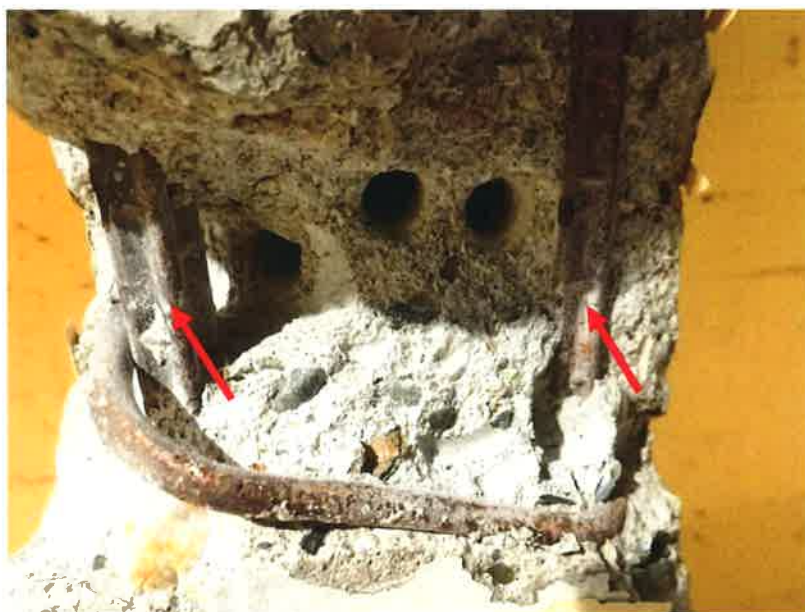
Obrázek č. 37: Sekaná sonda na podhledu ztužidla mezi 3. a 4. příčným ztužidlem

- ohybová výztuž 2x typ Roxor o rozměru D=18 mm, krytí 25-80 mm
- smyková výztuž hladká typu C37, třmínek Ø8 mm à 180 mm, krytí 2-20 mm
- korozní oslabení: třmínky 5 %, ohybová výztuž do 5 %

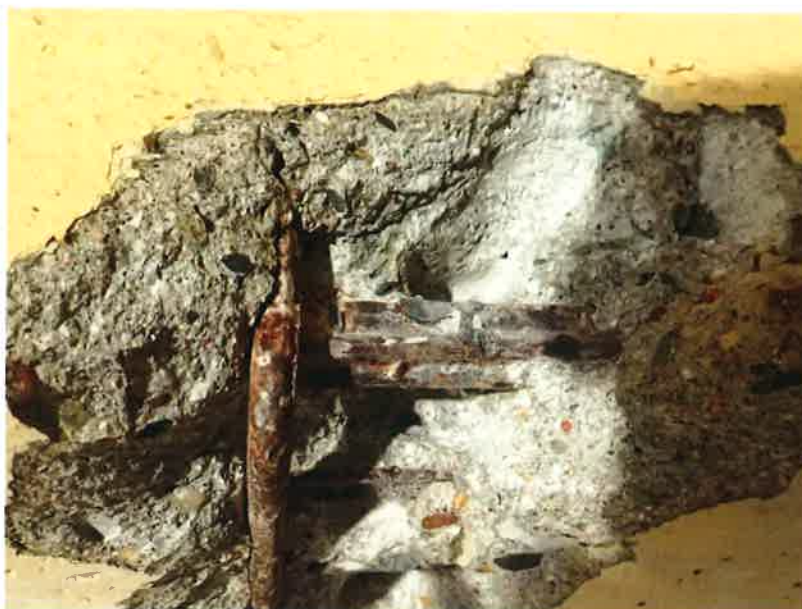
Obrázek č. 40: Sekaná sonda na podhledu 2. podélníku zprava při 3. příčniku od OP1 – patrný je stav a tvar výztuže

- ohybová výztuž typu Roxor o rozměru D=18 mm, krytí 40-60 mm
- ve středu své délky mezi dvěma příčnickami: 5 prutů výztuže
- u líce příčnicku: 2 pruty výztuže
- 3 z 5 nosných prutů tak zřejmě jsou ohyby
- smyková výztuž hladká typu C37, třmínek Ø8 mm à 180 mm, krytí 2-10 mm
- korozní oslabení: třmínky 5 %, ohybová výztuž do 5 %

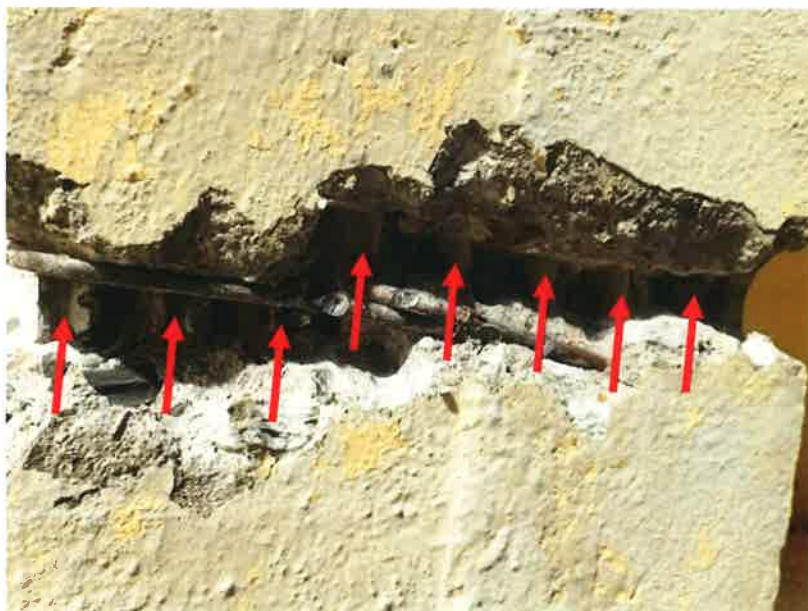
Obrázek č. 43: Sekaná sonda na podhledu 7. příčnicku od OP1 – šipkami jsou označeny pruty ohybové výztuže

- dolní ohybová výztuž ve dvou řadách nad sebou
- v nejnižší řadě 8 prutů výztuže, ve druhé řadě nelze zjistit počet prutů
- mezi 1. a 2. krajním podélníkem část ohybové výztuže z druhé řady vybíhá nahoru, zřejmě jako ohyby
- očekává se proto, že v druhé řadě jsou minimálně 4 pruty výztuže
- ohybová výztuž v obou řadách typu Roxor o rozměru $D=30$ mm
- dolní řada krytí výztuže 10-55 mm, typicky cca 25 mm
- druhá řada výztuže krytí 85-135 mm, typicky cca 110 mm
- smyková výztuž hladká typu C37, **dvojstřížný** třmínek $\varnothing 8$ mm, typicky à 160 mm, krytí 5-10 mm
- korozní oslabení: třmínky 5 %, ohybová výztuž do 5 %

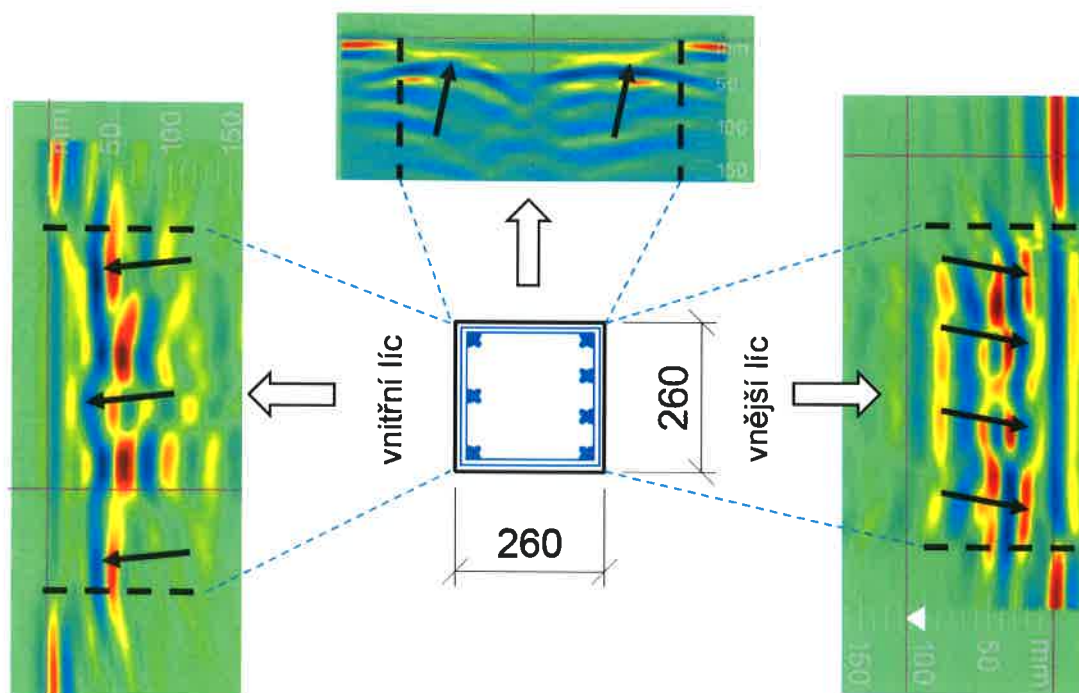
Obrázek č. 46: Schéma táhla spolu s se schématickým vyhodnocením vyhledání výztuže

- při vnějším líci táhla (směrem k řece) jsou v táhlech 4 pruty výztuže, při vnitřním líci (směrem do vozovky) jsou 3 pruty výztuže
- výztuž tvoří 7 prutů typu Roxor o rozměru D=30 mm
- rohové pruty napadeny korozi – silně koroduje část povrchu Roxoru při povrchu táhla, nikoliv celý povrch prutu
- střední pruty jsou většinou bez koroze
- rozsah i poloha koroze nahodilý, různé v rámci jednoho táhla i jednoho prutu
- lze uvažovat rovnoměrně celkové oslabení táhel o 15 %

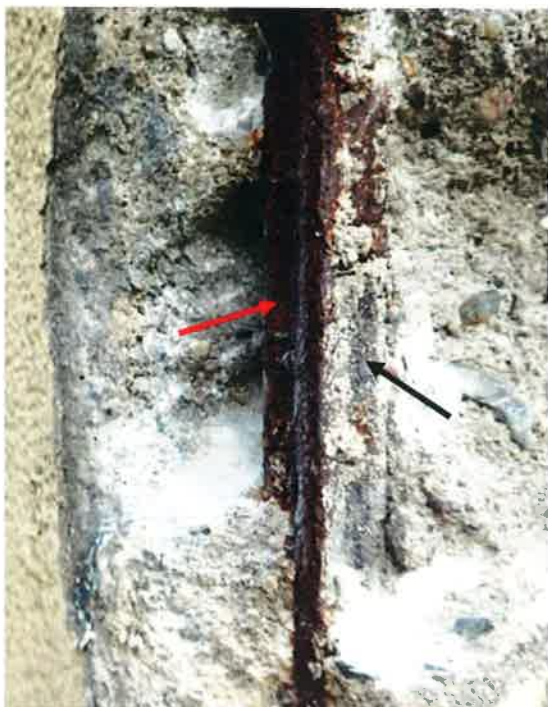
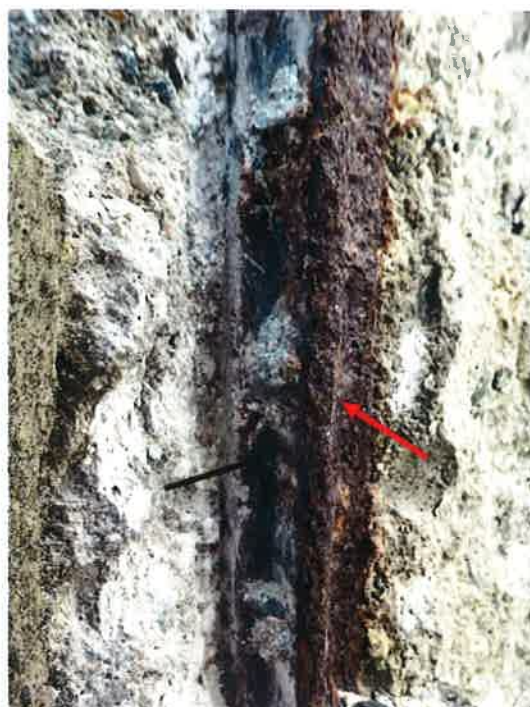
Na táhlech jsou patrné projevy koroze uložených ocelových prutů (charakteristické trhliny v betonu) a mnohdy je na táhlech i lokální opad krycích betonových vrstev od objemových změn korodujících prutů. Průzkum táhel se tak soustředil zejména na zhodnocení korozního oslabení průřezu prutů táhla.

Obrázek č. 47: Typická koroze rohových prutů v táhlech – koroduje zejména část povrchu výztuže při vnějším povrchu táhla, zbylý povrch výztuže v masě táhla je v podstatě bez koroze

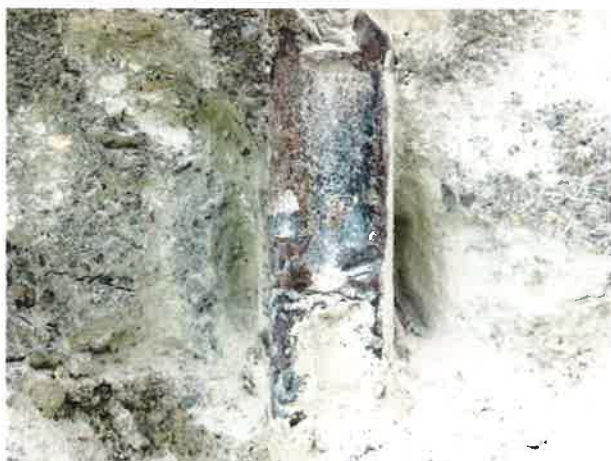
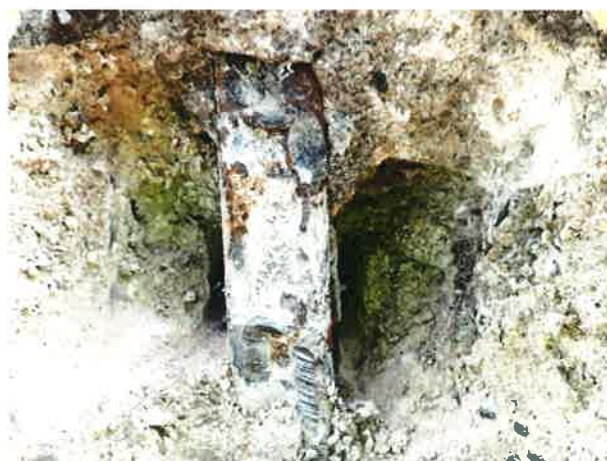
Obrázek č. 48: Typický stav mezilehlých prutů výztuže – nízká nebo zcela žádná míra koroze

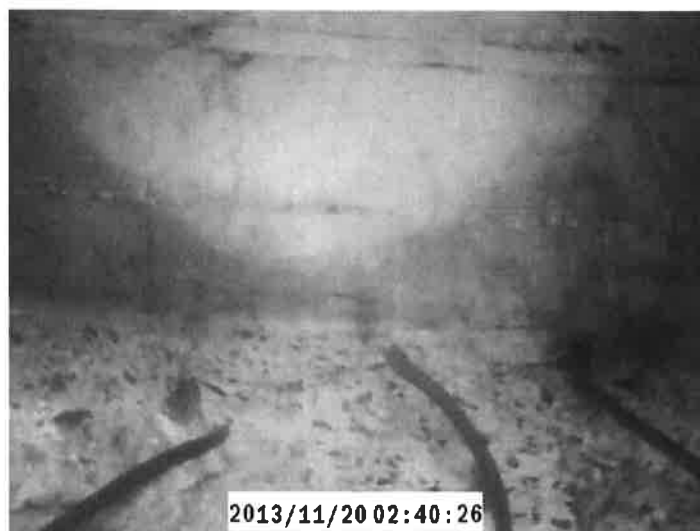
V naprosté většině prohlížených úseků byly dutiny oblouků bez poruch. Pouze v jednom místě levého oblouku – 1 m před třetím táhlem od OP1 – byl dobře patrný mechanický zásah do levé stěny oblouku. Mírou koroze odhalené výztuže je zřejmé, že se nejedná o opad krycích vrstev z důvodu koroze výztuže. A svým charakterem porucha spíše připomíná mechanický zásah do konstrukce. Mohlo se tedy jednat buďto o zásahy z doby výstavby, nebo z konce války, kdy byly mechanicky i odstřelové výbušninami do stěn bourány otvory pro uložení náloží pro odstřel mostu. Poloha poruchy by tomu, vzhledem k archivním textům, přibližně odpovídala. Porucha je však lokální, nevelkého rozsahu.

Obrázek č. 49: Porucha stěny oblouku
