# **Most 106-001**

Most přes Vltavu ve Štěchovicích

## **MIMOŘÁDNÁ PROHLÍDKA**

**Objekt: Most ev.č. 106-001 (Most přes Vltavu ve Štěchovicích)**

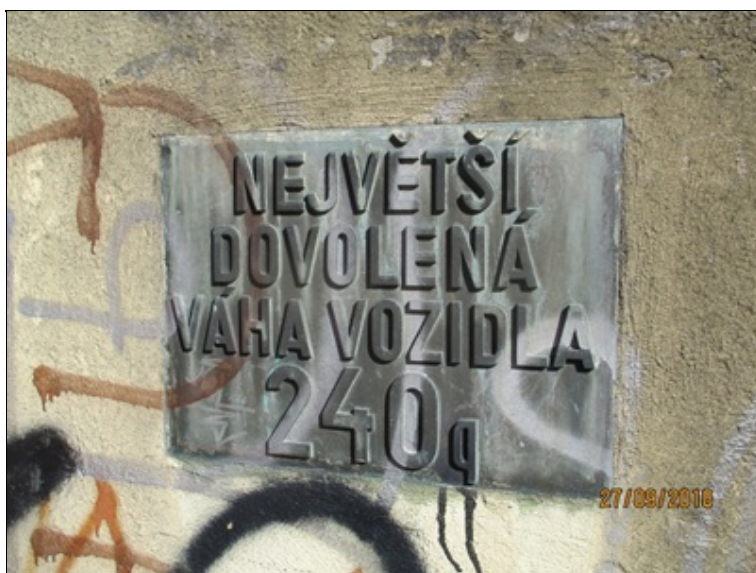
**Popis stavu:** Dopravní značení v pořádku. Dle provedeného výpočtu zatížitelnosti mostu bude nutné dopravní značení upravit.

Tabulka s výhradní zatížitelností - opěra O1 vpravo

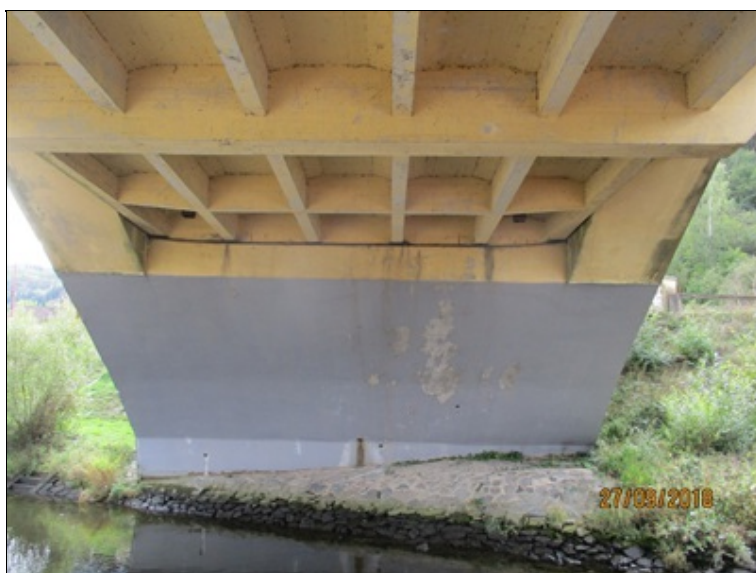
Pohled na opěru O1

**Odvodnění rubu opěry O1:** Na čelní plochu dřívku opěry O1 volně zatéká voda z odvodňovacího otvoru v dřívku. Též patrné u vývodu na pravé straně na horní ploše patky oblouku. Trubka odtoku je značně zkorodována.

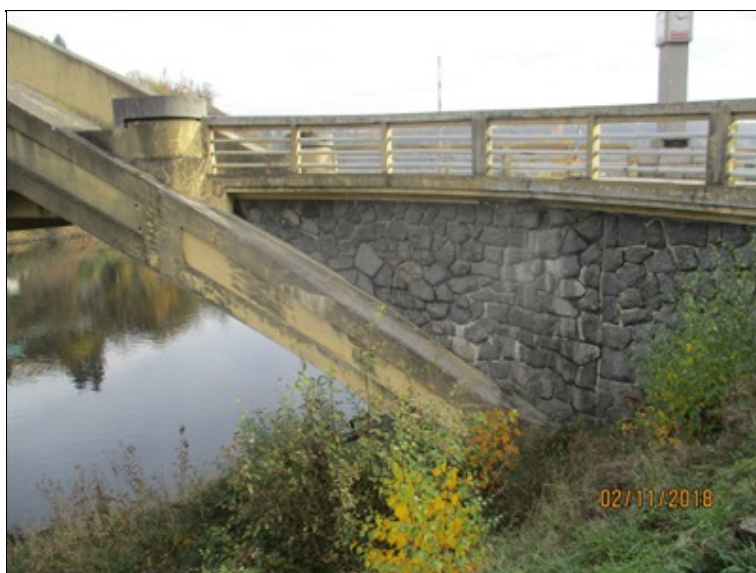
Pohled na levé křídlo opěry O1

**Svislé líčové plochy:** Zdívo z lomového kamene je relativně v pořádku, jen lokálně je místy narušeno spárování.

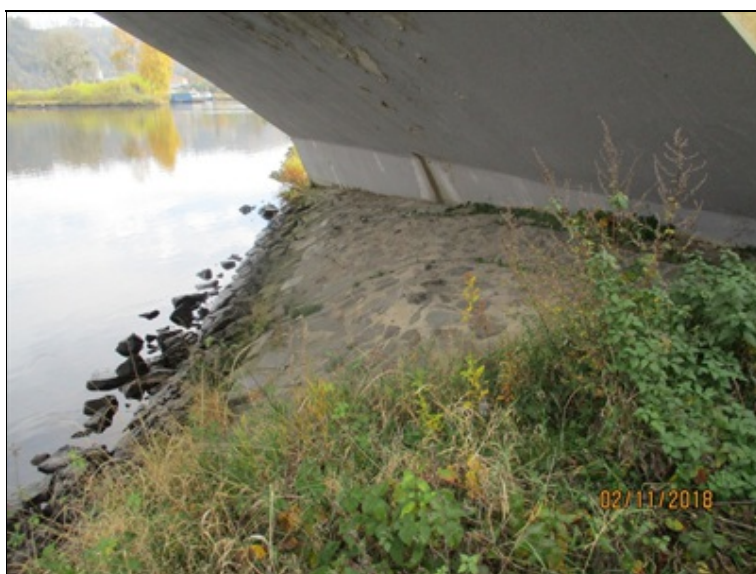
Opevnění břehu před O1 - pohled z levé strany

**Opevnění před lícem opěr:** Ve spárování dlažby opevnění jsou místy trhliny, místy je spárování více narušené (opěra O2). Ve spárách je místy uchycená vegetace.

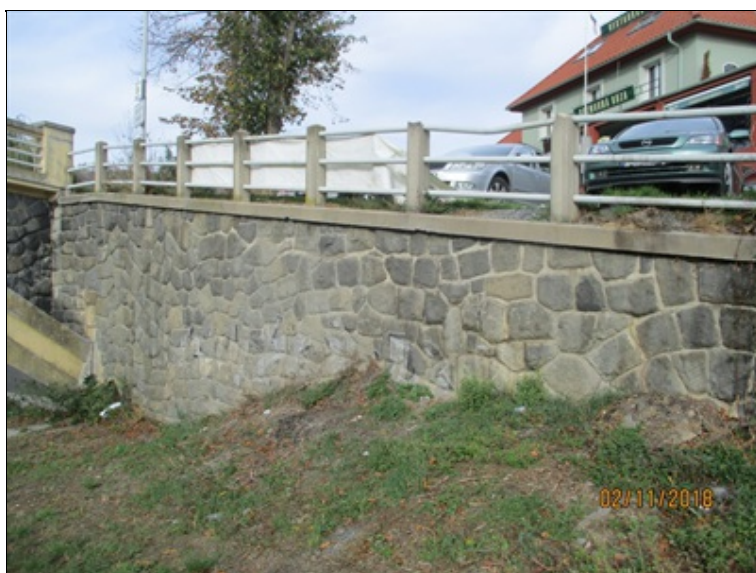
Pohled na pravé křídlo opěry O2 - kolmá část

**Svislé lícové plochy:** Zdivo z lomového kamene je relativně v pořádku, jen lokálně je místy narušeno spárování.

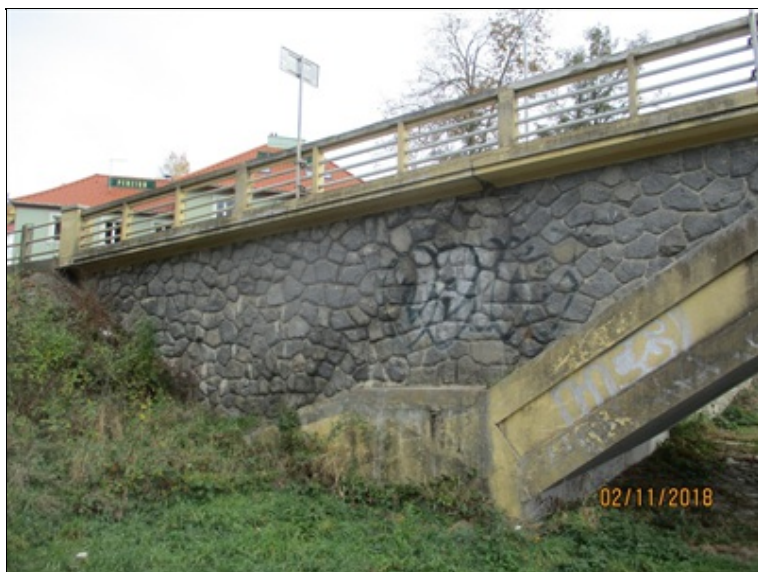
Pohled na levé křídlo opěry O2

**Svislé lícové plochy:** Zdivo z lomového kamene je relativně v pořádku, jen lokálně je místy narušeno spárování.

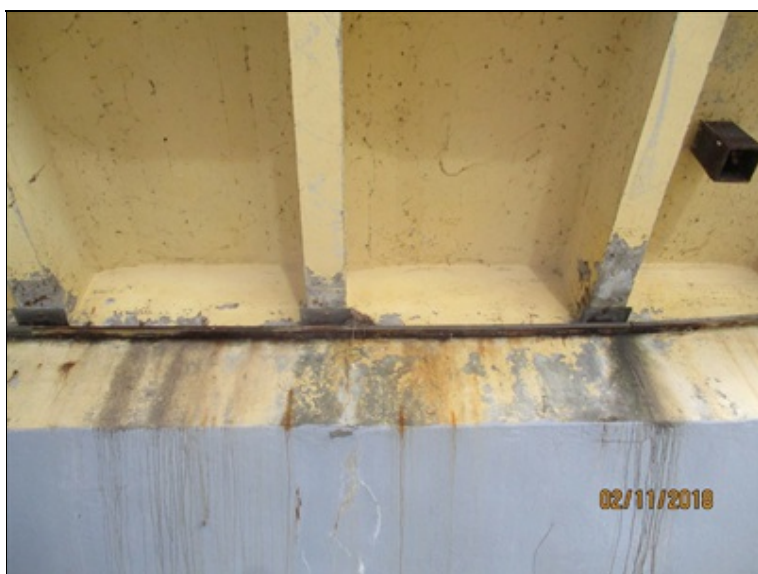
Mostovka - uložení nad opěrou O2

**Čelní plocha opěry O2:** Pod spárou uložení mostovky zatéká na dřív opěry, v místě průsaků dochází k odlupování ochranného nátěru dřívů opěr, ojediněle vznikají svislé trhliny v povrchu. Jsou patrné stopy koroze výztuže.

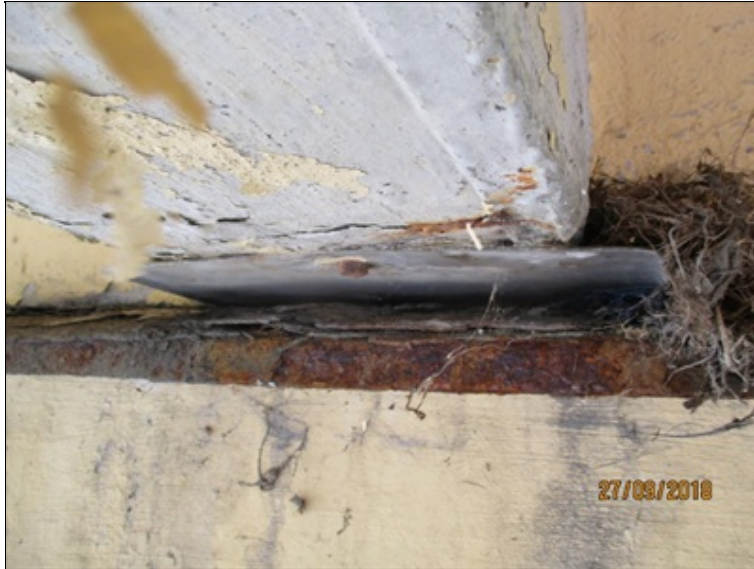
Mostovka - detail uložení nad opěrou O1 - koroze plechů, ptačí hnízdo vpravo

**Popis stavu:** Kluzné plechy v místě uložení podélníků jsou zcela zkorodovány a plošně se rozpadají. Korozi je napaden místy též i krycí plech na úložné ploše opěry a též oplechování úložných ploch podélníků. V ložných plochách jsou patrné stopy po průsacích a zatékání skrze netěsný elastický mostní závěr.

| [8] | 5 | Další část mostu / Obecně | Zajistit a realizovat celkovou rekonstrukci mostu řešící obnovu<br>poškozených částí mostu vč. uložení mostovky na opěrách,<br>mostních závěrů a prvků mostního svršku a vybavení mostu,<br>zamezit zatékání, stabilizovat a ochránit závěsy apod. |

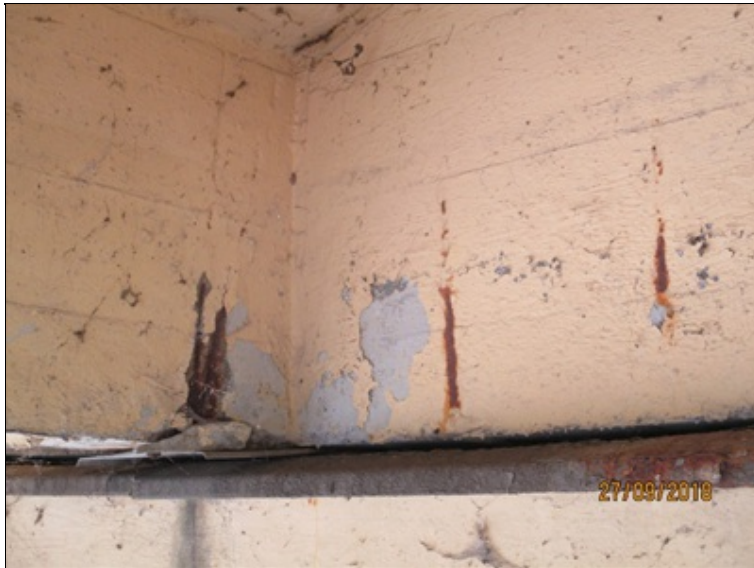
Mostovka - uložení nad opěrou O1 - obnažená výztuž v podélníku

**Popis stavu:** Všechny povrchy jsou opatřeny ochranným nátěrem, který se místy, někdy i ve větších plochách odlupuje. Místy jsou odražené rohy a hrany s krycí vrstvou betonu v důsledku expanzivních účinků koroze betonářské výztuže (patrné u většiny příčníků). Lokálně jsou hrany a rohy již odpadlé s obnaženou betonářskou výztuží. Místy jsou na povrchu patrné stopy rzi od koroze betonářské výztuže.

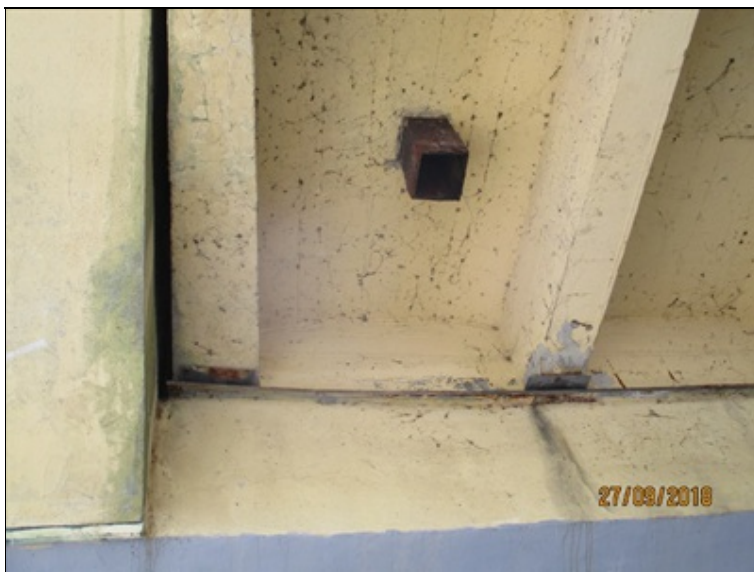
Mostovka - uložení nad opěrou O1 - odtok odvodňovače - koroze

**Popis stavu:** Některé z nátoků do odvodňovačů jsou zanesené, chybí jeden kryt odvodňovače (pátý odvodňovač vpravo ve vodorovné části mostu). Odtokové ocelové profily odvodňovačů jsou značně zkorodovány.

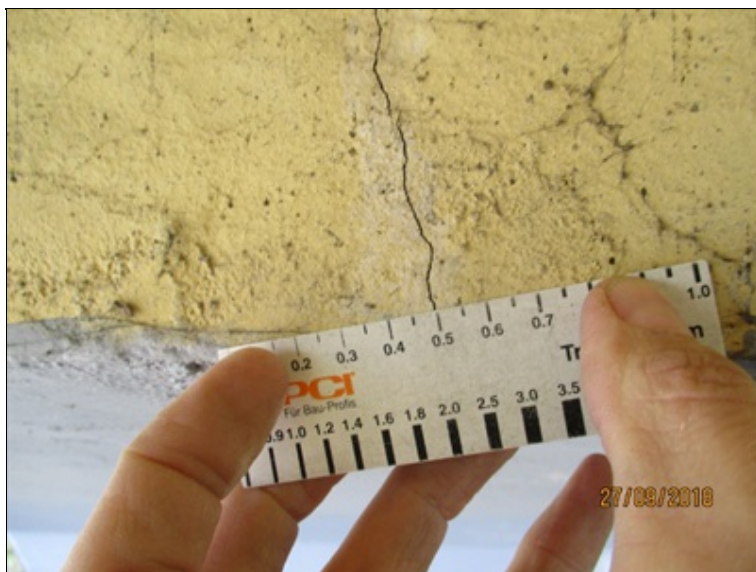
Čelná plocha opěry O1 - svislá trhlina pod uložením mostovky

**Čelní plocha opěry O1:** V čelní ploše podhledu opěry O1 jsou v oblasti pod uložením mostovky patrné 3 svislé trhliny, šířka trhlin do 0,5 mm.

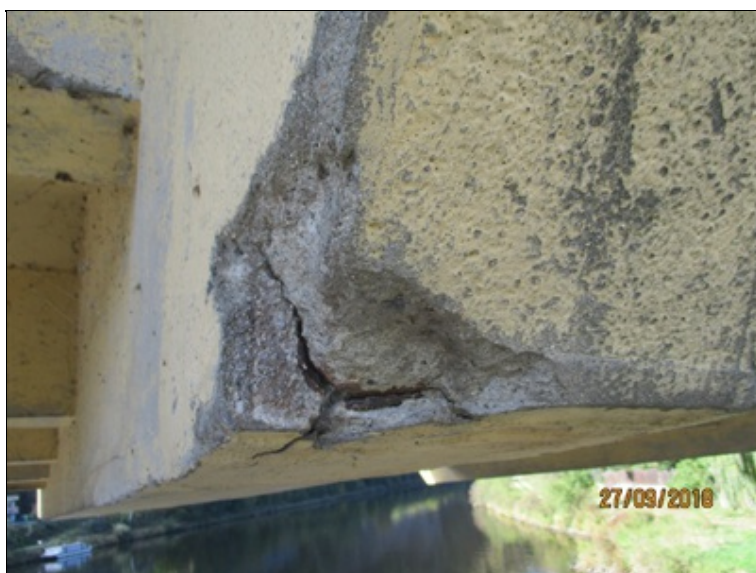
Mostovka - příčník - detail typické poruchy - odražení betonu v krycí vrstvě

**Popis stavu:** Všechny povrchy jsou opatřeny ochranným nátěrem, který se místy, někdy i ve větších plochách odlupuje. Místy jsou odražené rohy a hrany s krycí vrstvou betonu v důsledku expanzivních účinků koroze betonářské výztuže (patrné u většiny příčníků). Lokálně jsou hrany a rohy již odpadlé s obnaženou betonářskou výztuží. Místy jsou na povrchu patrné stopy rzi od koroze betonářské výztuže.

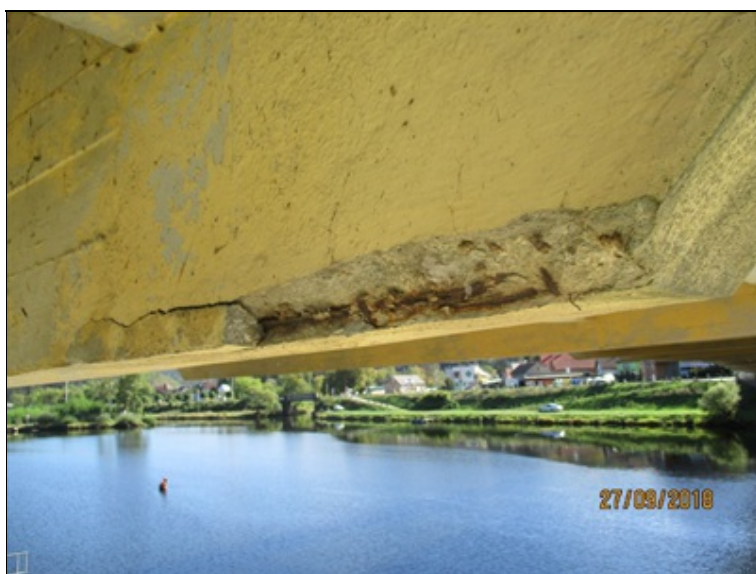
Mostovka - příčník - detail typické poruchy - odražení betonu v krycí vrstvě

**Popis stavu:** Všechny povrchy jsou opatřeny ochranným nátěrem, který se místy, někdy i ve větších plochách odlupuje. Místy jsou odražené rohy a hrany s krycí vrstvou betonu v důsledku expanzivních účinků koroze betonářské výztuže (patrné u většiny příčníků). Lokálně jsou hrany a rohy již odpadlé s obnaženou betonářskou výztuží. Místy jsou na povrchu patrné stopy rzi od koroze betonářské výztuže.

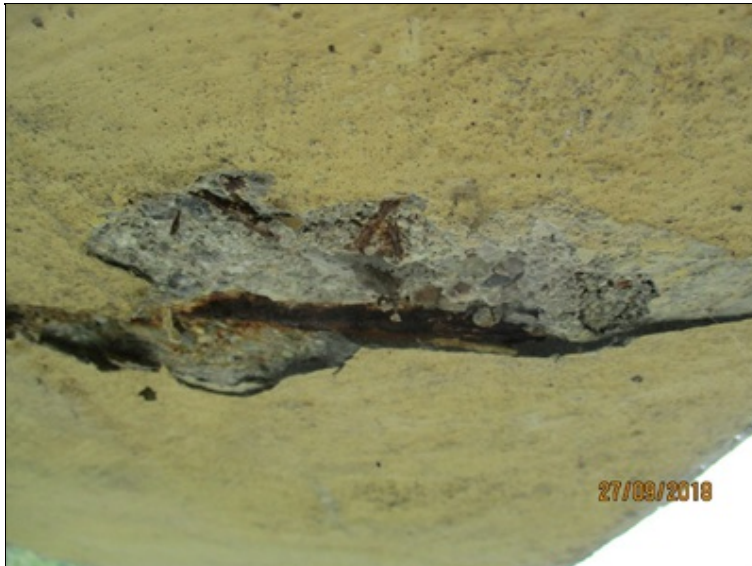
Mostovka - příčník - detail typické poruchy - odražení betonu v krycí vrstvě - koroze obnažené výztuže

**Popis stavu:** Všechny povrchy jsou opatřeny ochranným nátěrem, který se místy, někdy i ve větších plochách odlupuje. Místy jsou odražené rohy a hrany s krycí vrstvou betonu v důsledku expanzivních účinků koroze betonářské výztuže (patrné u většiny příčníků). Lokálně jsou hrany a rohy již odpadlé s obnaženou betonářskou výztuží. Místy jsou na povrchu patrné stopy rzi od koroze betonářské výztuže.

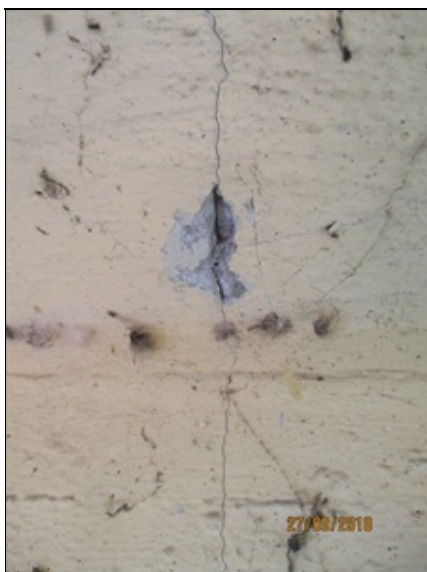
Mostovka - deska - příčná trhлина přes celý průřez - pravděpodobná pracovní spára

**Mostovka:** V poli mezi 2. a 3. závěsem od opěry O1 je v mostovce přes celý průřez příčná trhлина. Místy je podél trhliny odlomena hrana. V daném místě byla pravděpodobně pracovní spára, nebo se může jednat o místo porušení z doby konce 2. světové války (viz archivní materiály).

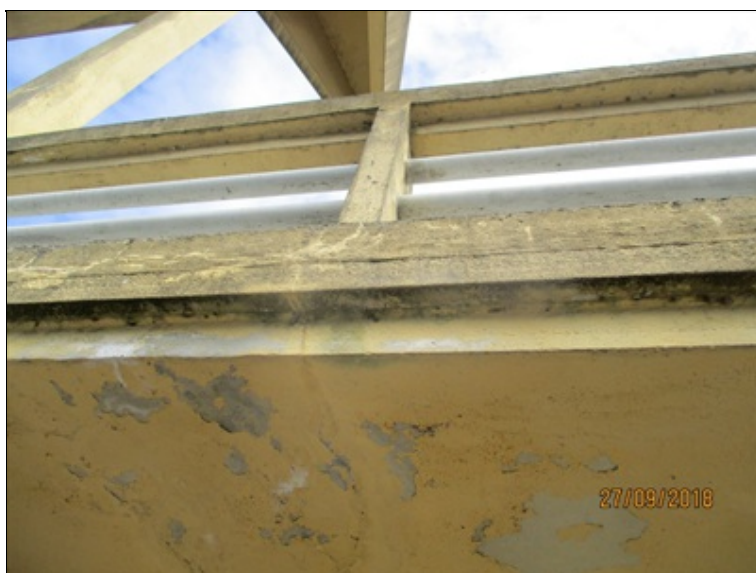
Mostovka - podhled konzoly na pravé straně - příčná trhлина, odlupující se nátěr

**Popis stavu:** Svislé povrchy římsových částí a podhledy říms na křídlech jsou opatřeny ochranným nátěrem. Nátěr se místy odlupuje, lokálně i ve větších plochách. U říms jsou patrné trhliny, především v pracovních spárách.

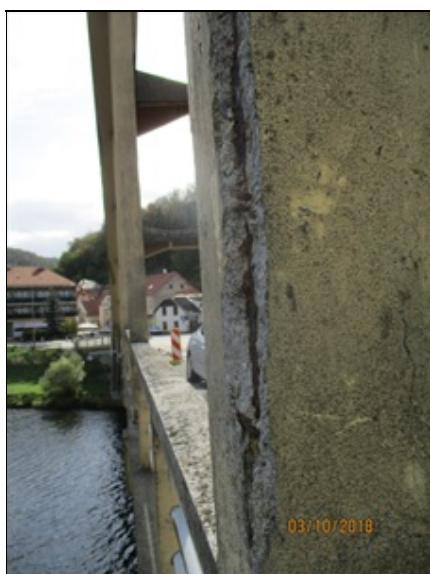
| [5.1] | 5 | Další část mostu / Obecně | <b>Stav mostu:</b> Stav poškozených částí mostu se časem mírně zhoršuje, nejsou prováděna žádná opatření z předchozí hlavní prohlídky mostu. Závěsy jako limitující konstrukční prvek pro zatížitelnost mostu korodují - hlavní příčina pro přerazení stavu konstrukce. |

Závěs mostovky (táhlo) - typická porucha - odražená krycí vrstva v rozích

**Závěsy (popis stavu):** U většiny závěsů jsou odražené rohy obetonování s výraznými svislými trhlinami. Lokálně je obetonování v rozích odpadlé až k obnažené výztuži závěsů. U obnažených ocelových výztuží závěsů je patrné napadení koroze z korozním úbytkem 5-15% průřezu.

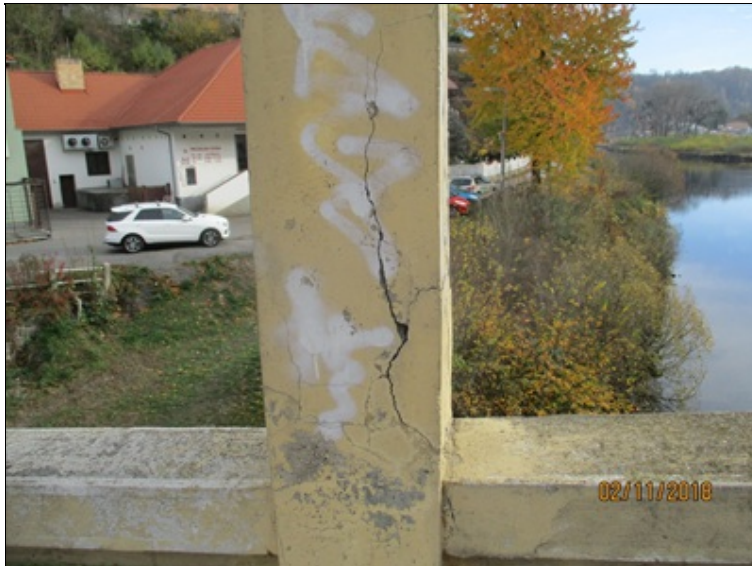
Závěs mostovky (táhlo) - typická porucha - odražená krycí vrstva v rozích i ploše

**Závěsy (popis stavu):** U většiny závěsů jsou odražené rohy obetonování s výraznými svislými trhlinami. Lokálně je obetonování v rozích odpadlé až k obnažené výztuži závěsů. U obnažených ocelových výztuží závěsů je patrné napadení koroze z korozním úbytkem 5-15% průřezu.

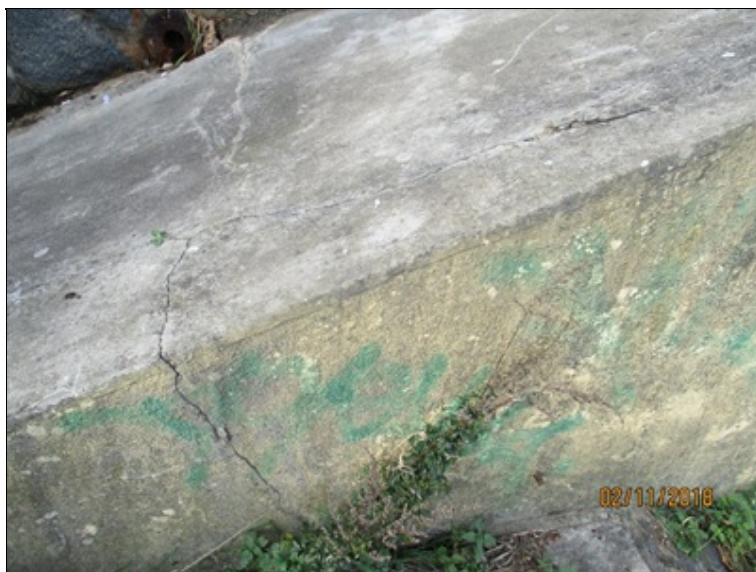
Pravý oblouk - trhlina v uložení nad opěrou O1

**Patní část oblouku nad O1 vpravo:** V patce oblouku u opěry O1 na pravé straně je výrazná příčná trhlina šířky cca 1,0 mm, pravděpodobně je pouze v rozsahu větší vrstvy sanační omítky.

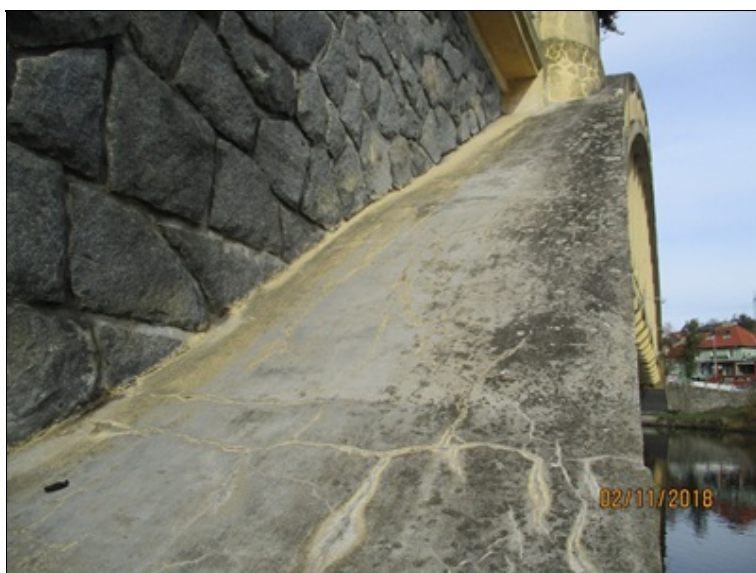
Pravý oblouk - horní povrch nad opěrou O1 - povrchové trhliny v sanační vrstvě, mech a lišejníky

**Horní povrchy:** Na horním povrchu (někdy i svislém bočním povrchu) jsou patrné pavučinově rozvětvené trhlinky sanační omítky. Povrchy jsou znečištěny stékáním srážkové vody s porostem mechů a lišejníků. Patrné na všech 4 stranách mostu.

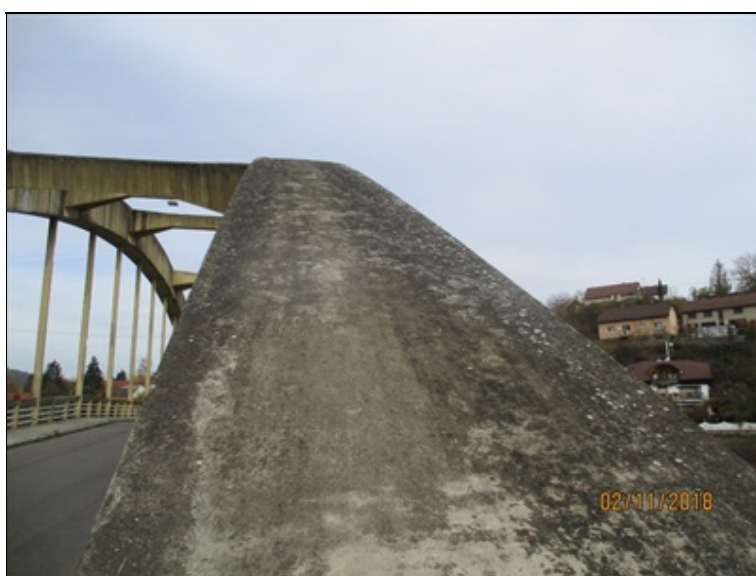
Pravý oblouk - horní povrch u opěry O1 - mech a lišejníky

**Obloukové pasy (popis stavu):** Konstruktivně v pořádku. Na horním povrchu (lokálně i svislém bočním povrchu) jsou patrné pavučinově rozvětvené trhlinky sanační omítky. Povrchy jsou znečištěny stékáním srážkové vody s porostem mechů a lišejníků. Na svislém povrchu se místy odlupuje ochranný nátěr.

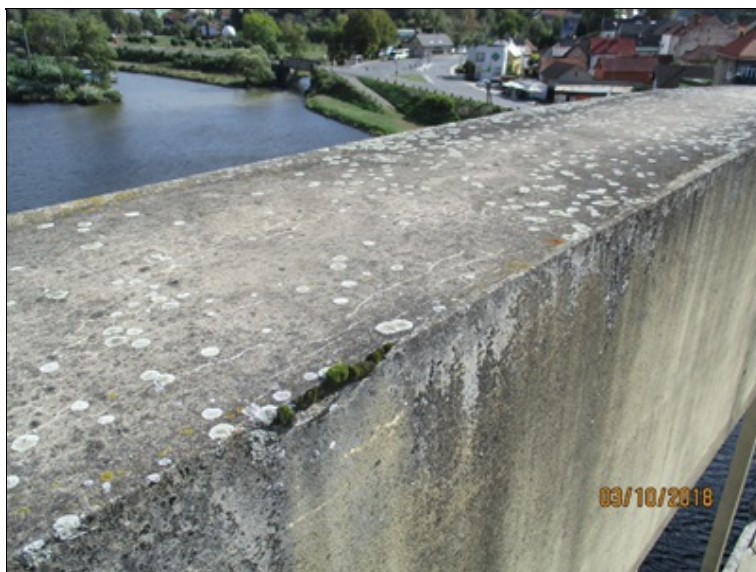
Pravý oblouk - horní povrch - povrchové trhliny v sanační vrstvě, mech a lišejníky

**Obloukové pasy (popis stavu):** Konstruktivně v pořádku. Na horním povrchu (lokálně i svislém bočním povrchu) jsou patrné pavučinovité rozvětvené trhlinky sanační omítky. Povrchy jsou znečištěny stékáním srážkové vody s porostem mechu a lišejníků. Na svislém povrchu se místy odlupuje ochranný nátěr.

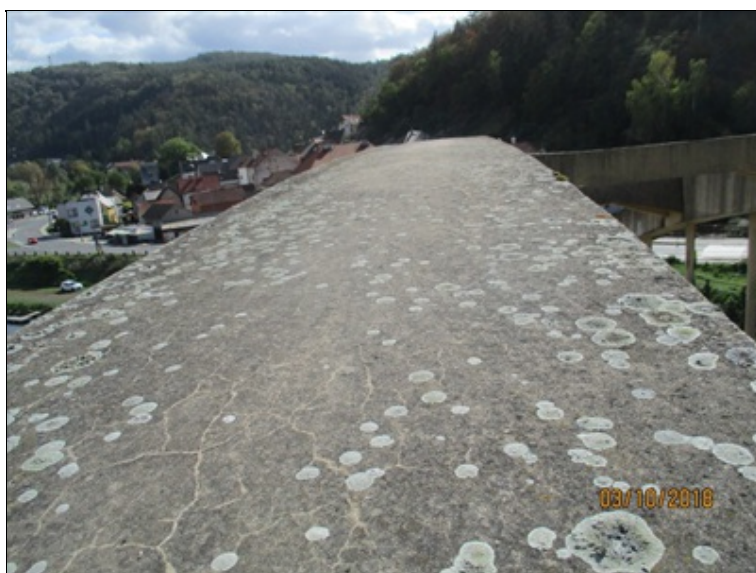
Pravý oblouk - horní povrch - povrchové trhliny v sanační vrstvě, mech a lišejníky

**Obloukové pasy (popis stavu):** Konstruktivně v pořádku. Na horním povrchu (lokálně i svislém bočním povrchu) jsou patrné pavučinovité rozvětvené trhlinky sanační omítky. Povrchy jsou znečištěny stékáním srážkové vody s porostem mechu a lišejníků. Na svislém povrchu se místy odlupuje ochranný nátěr.

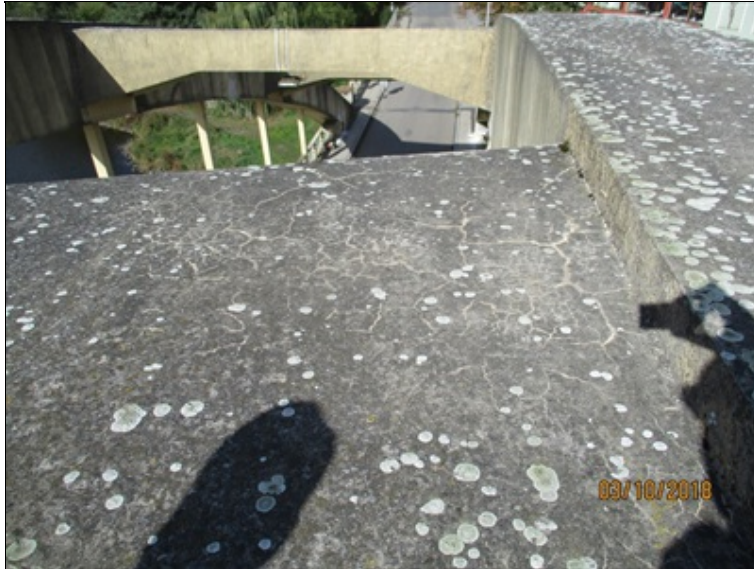
Příčné ztužidlo - horní povrch - povrchové trhliny v sanační vrstvě, mech a lišejníky

**Příčná ztužidla (popis stavu):** Na horním povrchu jsou patrné pavučinově rozvětvené trhlinky sanační omítky. Horní i svislé boční povrchy jsou znečištěny stékáním srážkové vody s porostem mechů a lišejníků. Místy jsou odražené rohy s krycí vrstvou betonu, lokálně hrozí odpadnutí odražených částí na vozovku na mostě. Na horní ploše v rozšíření ztužidla je místy sanační vrstva, resp. krycí vrstva, odražená, na poklep zní dutě.

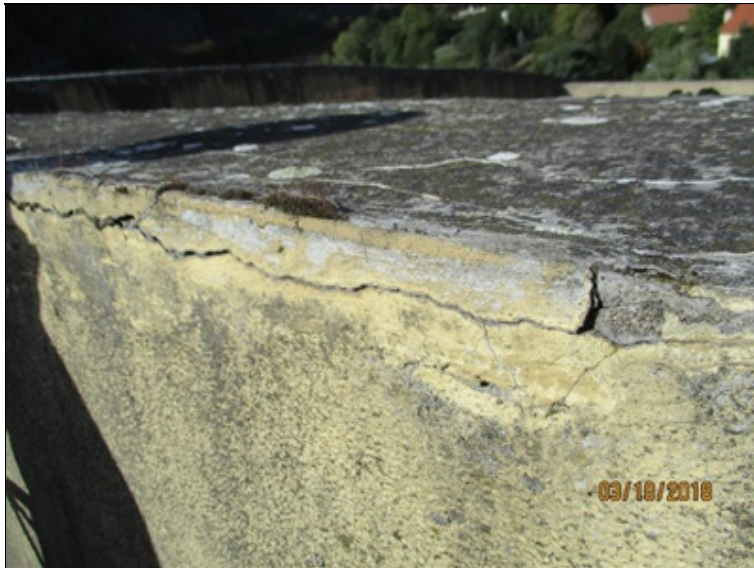
Příčné ztužidlo - horní povrch - typická porucha - odražená krycí vrstva

**Příčná ztužidla (popis stavu):** Na horním povrchu jsou patrné pavučinově rozvětvené trhlinky sanační omítky. Horní i svislé boční povrchy jsou znečištěny stékáním srážkové vody s porostem mechů a lišejníků. Místy jsou odražené rohy s krycí vrstvou betonu, lokálně hrozí odpadnutí odražených částí na vozovku na mostě. Na horní ploše v rozšíření ztužidla je místy sanační vrstva, resp. krycí vrstva, odražená, na poklep zní dutě.

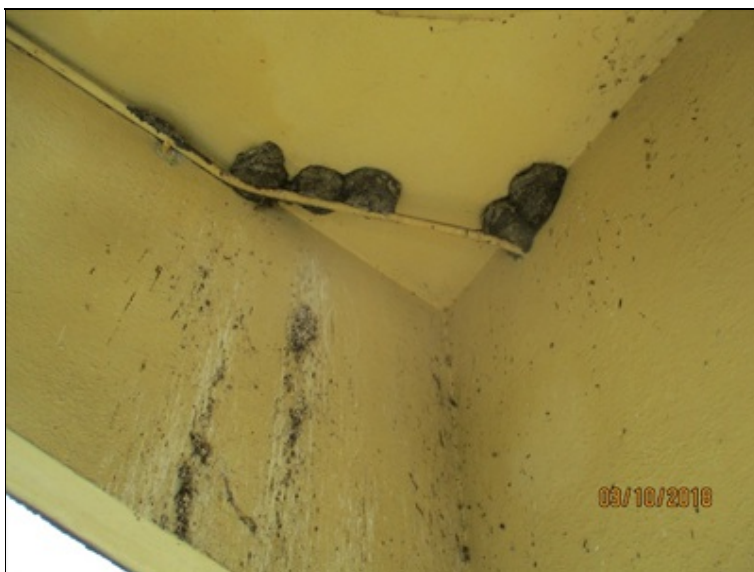
**Příčná ztužidla (popis stavu):** Vnitřní povrchy jsou opatřeny sanačním nátěrem, který se místy v ploše odlupuje. V některých ztužidlech jsou ptačí hnízda.

Příčné ztužidlo - podhled - typický jev - ptačí hnízda

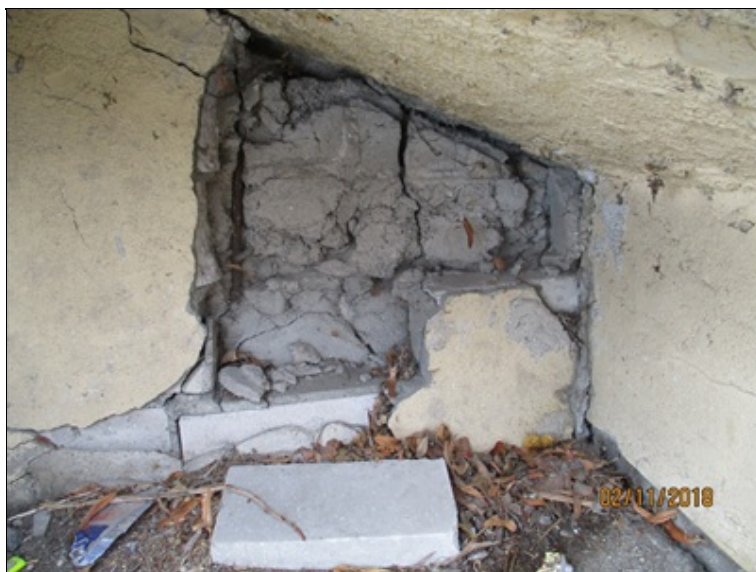
Přizdívka u prvního závěsu mostovky - nad opěrou O2 vlevo

**Popis stavu:** Všechny přizdívky, dodatečné výplně a podstavce pro koncové prvky zábradlí a truhlíky pro okrasné květiny jsou opatřeny sanační omítkou. Sanační omítky je povětšinou rozpraskaná se spoustou trhlin. Většina přizdivek je již značně rozpadlá.

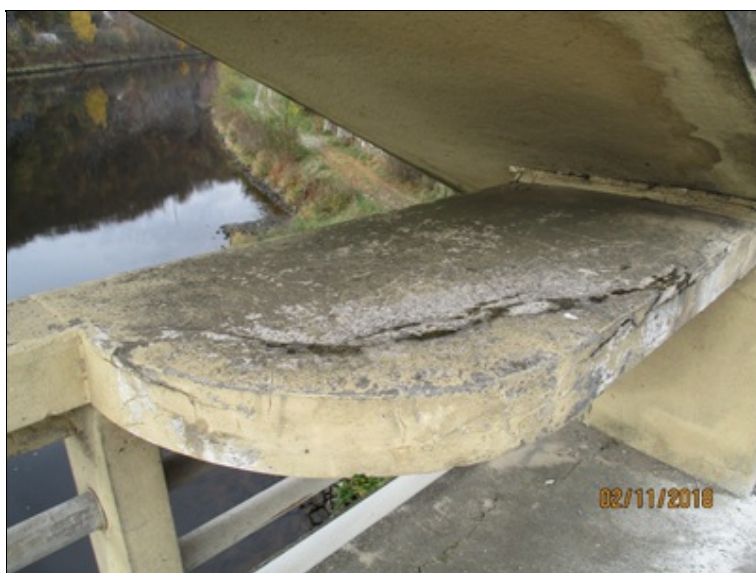
Detail ukončení zábradlí u prvního závěsu mostovky - nad opěrou O2 vlevo

**Popis stavu:** Všechny přizdívky, dodatečné výplně a podstavce pro koncové prvky zábradlí a truhlíky pro okrasné květiny jsou opatřeny sanační omítkou. Sanační omítky je povětšinou rozpraskaná se spoustou trhlin. Většina přizdivek je již značně rozpadlá.

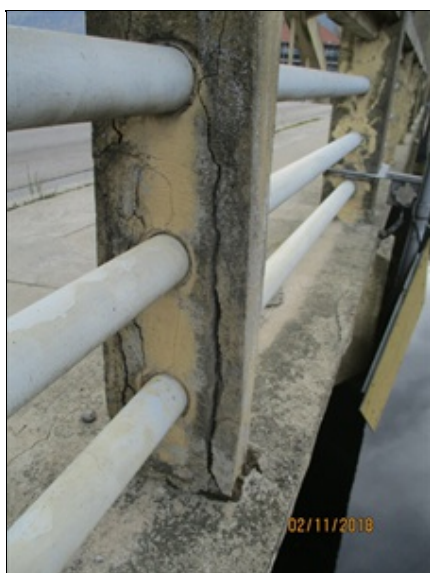
Sloupek zábradlí - typická porucha - levá vnější strana

**Popis stavu:** U ŽB prvků zábradlí (sloupky i madlo) je řada trhlin vyjadřujících odraženou krycí vrstvu betonu v důsledku expanzivních účinků koroze výztuže. Lokálně je krycí vrstva již odpadlá, rohy a hrany uražené. Ocelové mezilehlé výplně zábradlí jsou relativně v pořádku, jen lokálně jsou patrná místa s bodovou korozí.

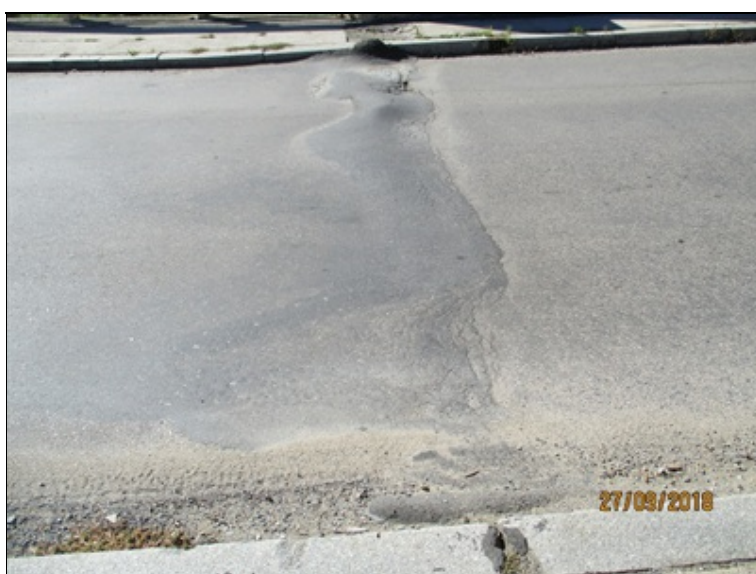
Mostní závěr nad opěrou O1 - pohled z pravé strany

**Popis stavu:** Elastické mostní závěry nad oběma opěrami jsou nefunkční. Celkově jsou značně zdeformovány s vyjetými koleje a vytlačenou hmotou směrem do vozovky a k obrubám. Povrch je rozpraskaný s trhlinami, do kterých zatéká, závěry celkově netěsní. V trhlinách je místy uchycená vegetace.

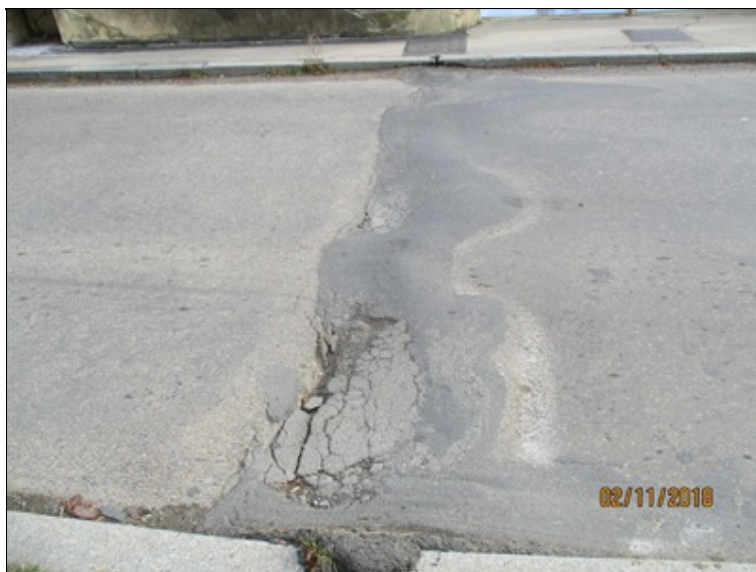
Mostní závěr nad opěrou O1 - pohled z levé strany

**Popis stavu:** Elastické mostní závěry nad oběma opěrami jsou nefunkční. Celkově jsou značně zdeformovány s vyjetými kolejiemi a vytlačenou hmotou směrem do vozovky a k obrubám. Povrch je rozpraskaný s trhlinami, do kterých zatéká, závěry celkově netěsní. V trhlinách je místy uchycená vegetace.

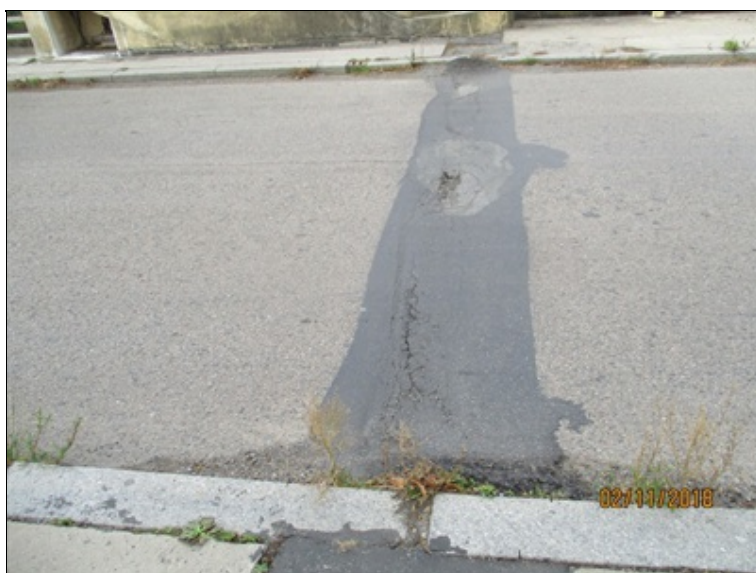
Mostní závěr nad opěrou O2 - pohled z pravé strany

**Popis stavu:** Elastické mostní závěry nad oběma opěrami jsou nefunkční. Celkově jsou značně zdeformovány s vyjetými kolejiemi a vytlačenou hmotou směrem do vozovky a k obrubám. Povrch je rozpraskaný s trhlinami, do kterých zatéká, závěry celkově netěsní. V trhlinách je místy uchycená vegetace.

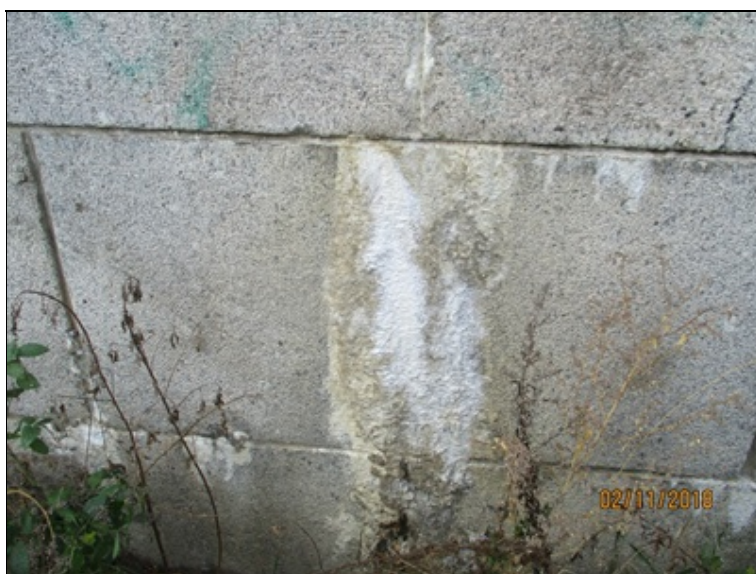
Zdivo sloupu s hodinami u pravého křídla opěry O1 - vápenné výluhy ze spáry zdiva

**Sloup pro hodiny:** V některých spárách zdiva jsou vápenné výluhy s inkrustací po dřívějších průsakách.

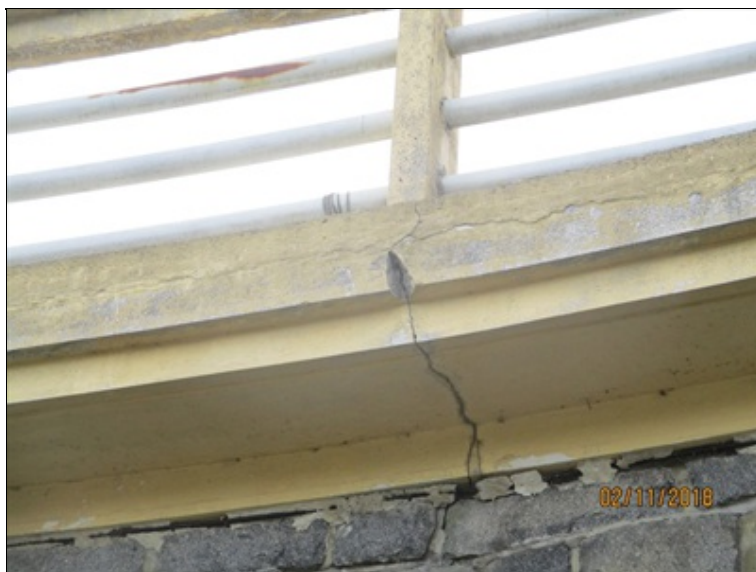
Konzola chodníku nad pravým křídlem opěry O1  
- příčné a podélné trhliny

**Popis stavu:** Svislé povrchy římsových částí a podhledy říms na křídlech jsou opatřeny ochranným nátěrem. Nátěr se místy odlupuje, lokálně i ve větších plochách. U říms jsou patrné trhliny, především v pracovních spárách.

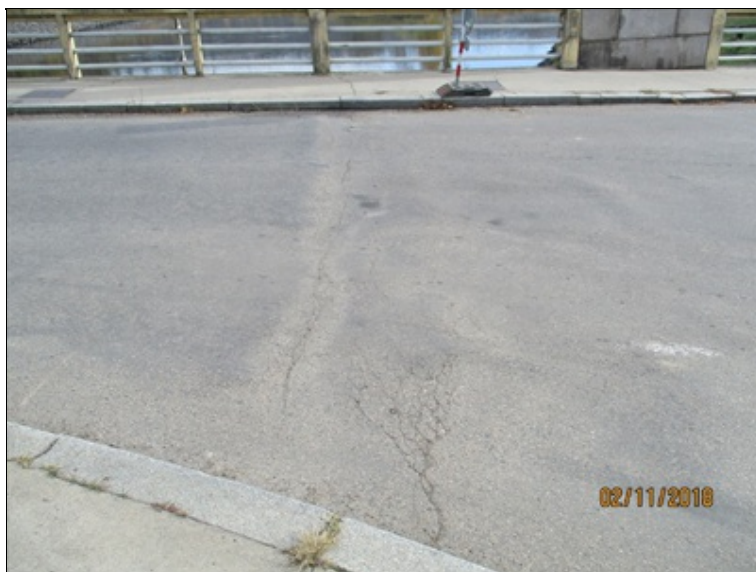
Vozovka na předmostí nad opěrou O1 z levé strany - výrazná příčná trhlina

**Popis stavu:** V povrchu vozovky jsou mírně vyjeté koleje. Zhruba v ose vozovky je v krytu patrná podélná trhlina vedoucí přes celou délku mostu. Na koncích mostu v místech skrytých závěrných zdí jsou v povrchu příčné trhliny. Pruhy podél obrubníků na obou stranách jsou mírně zanesené s uchycenou vegetací.

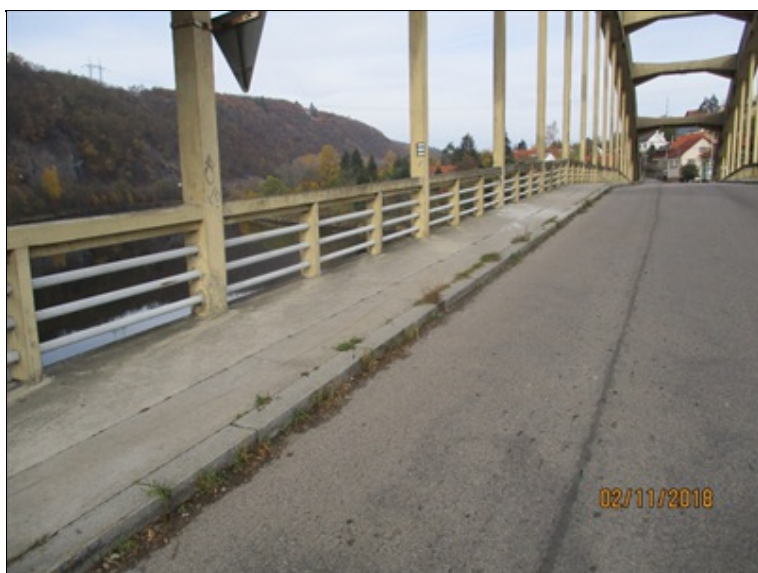
Levý chodník a vozovka ve stoupající části od opěry O1

**Popis stavu:** V krytu chodníků je množství trhlin (příčných i podélných) či otevřených pracovních spár. Žádná ze spár není vyplněna těsnícími zálivkami. Ve spárách je lokálně uchycená vegetace.

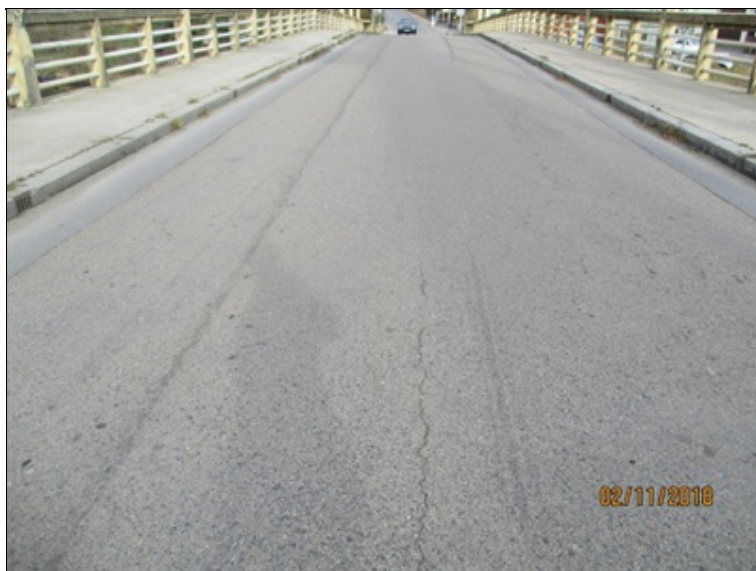
- [3.1] 3.1 Vozovka / Obecně **Popis stavu:** V povrchu vozovky jsou mírně vyjeté koleje. Zhruba v ose vozovky je v krytu patrná podélná trhlina vedoucí přes celou délku mostu. Na koncích mostu v místech skrytých závěrných zdí jsou v povrchu příčné trhliny. Pruhy podél obrubníků na obou stranách jsou mírně zanesené s uchycenou vegetací.

Vozovka ve střední části mostu - podélná  
trhlina - pohled po směru staničení

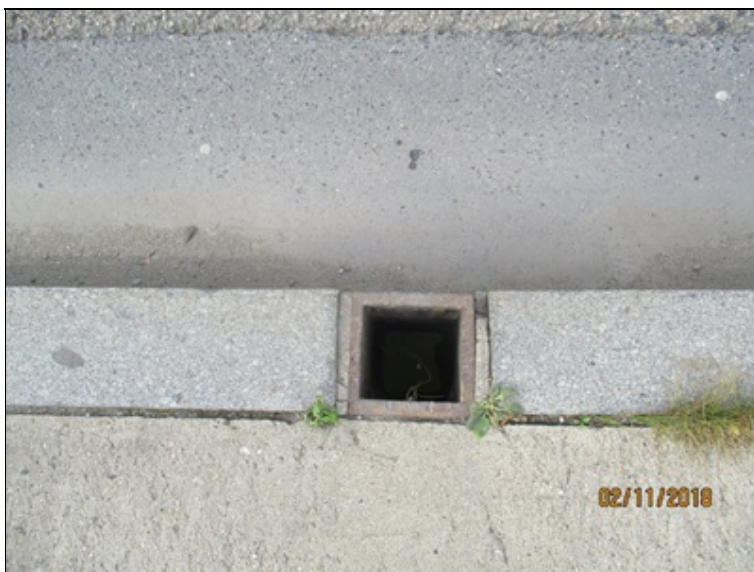
Odvodňovač na pravé straně - chybějící víko poklopu

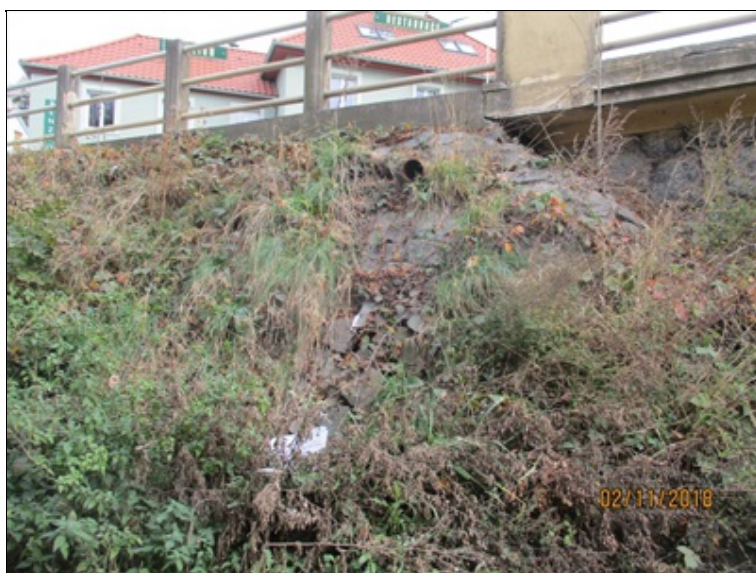
Opevnění kužele a svahu u levého křídla za opěrou O2 - dlažba prorostlá vegetací

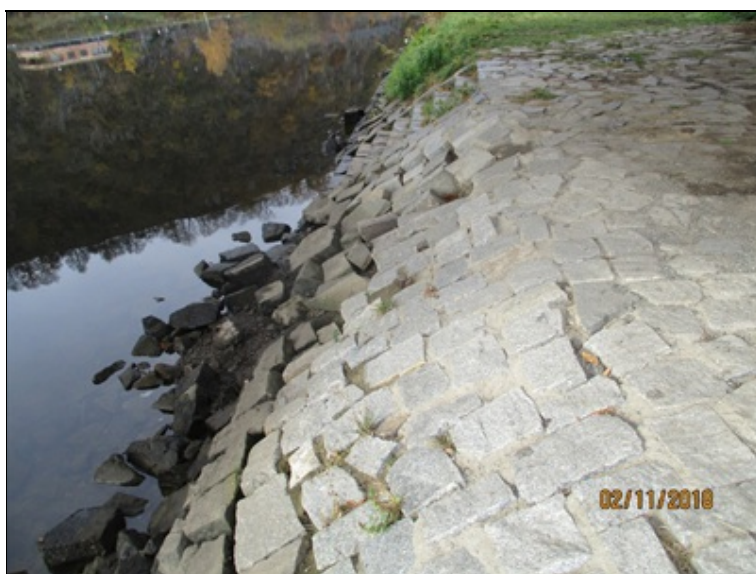
Opevnění pravého břehu řeky před opěrou O2 - rozpadlá dlažba, uvolněné kameny
