# **Most 0305-2**

Most přes potok za obcí Tochovice

## **HLAVNÍ PROHLÍDKA**

Datum provedení prohlídky: 30.12.2022

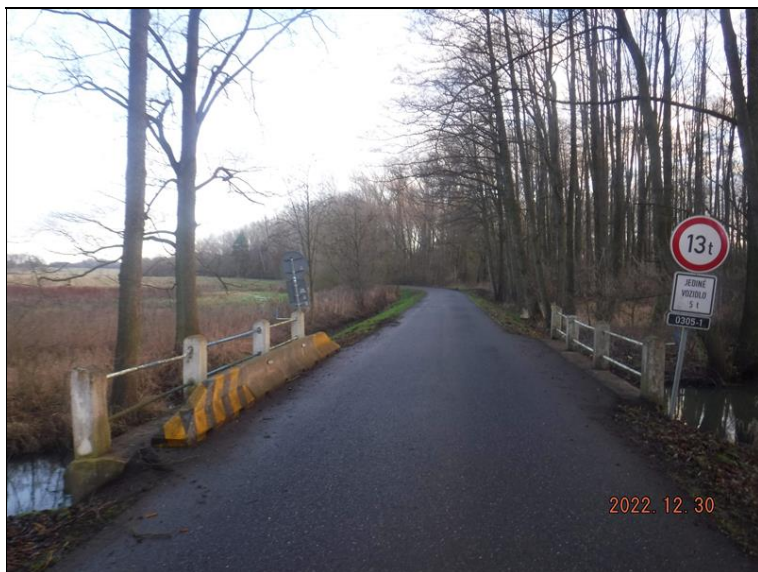
Celkový pohled na svršek konstrukce (ve směru staničení).

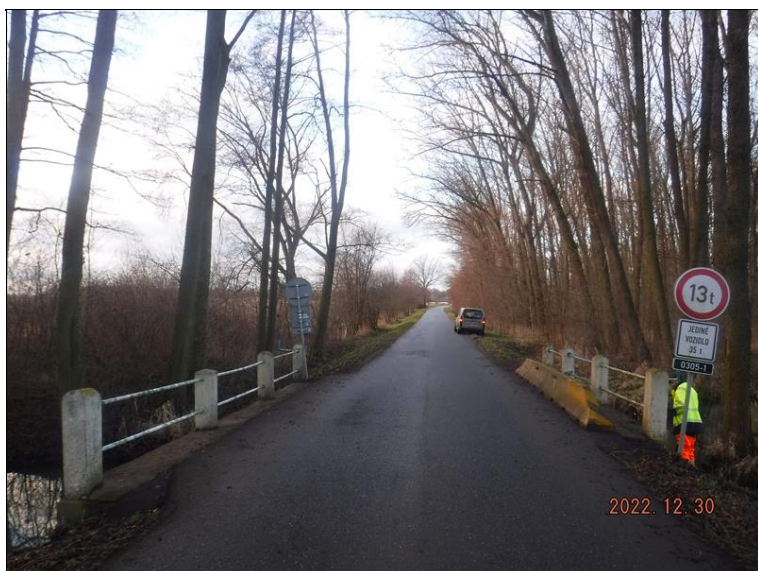
Celkový pohled na svršek konstrukce (proti směru staničení).

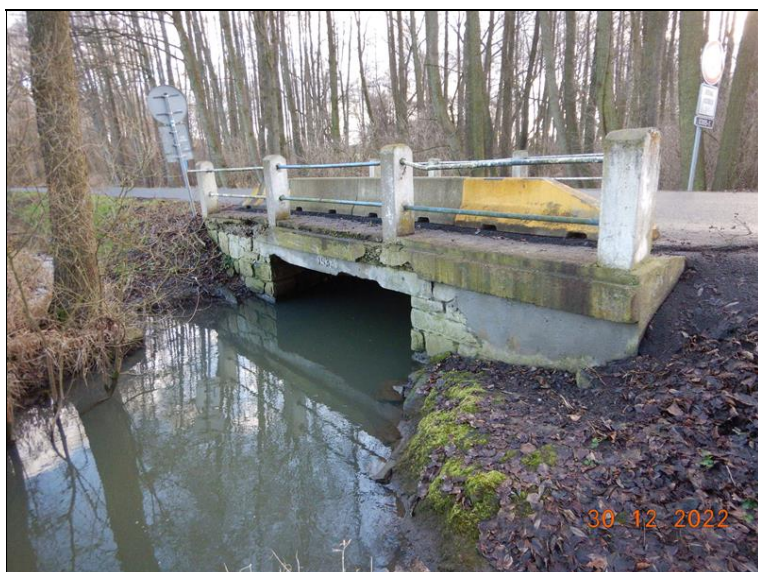
Podhled NK z levé strany.

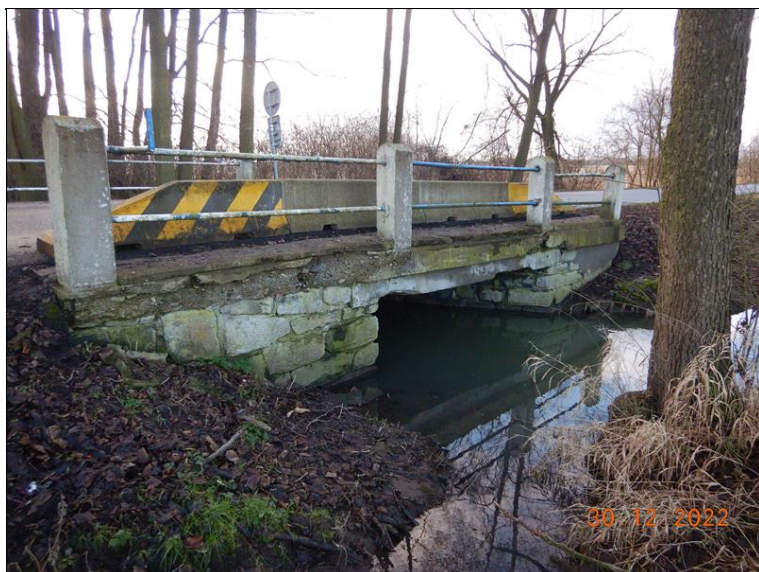
Pohled NK z pravé strany.

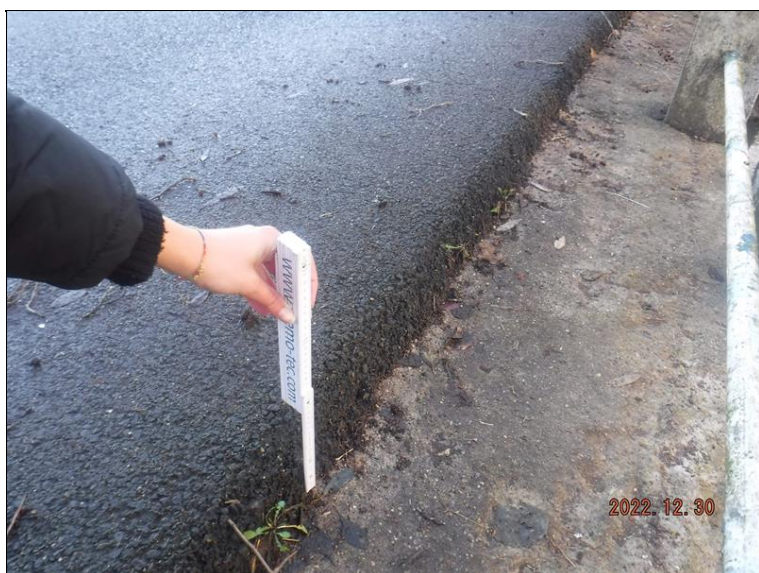
Vozovka na mostě převýšená o cca 70 mm.

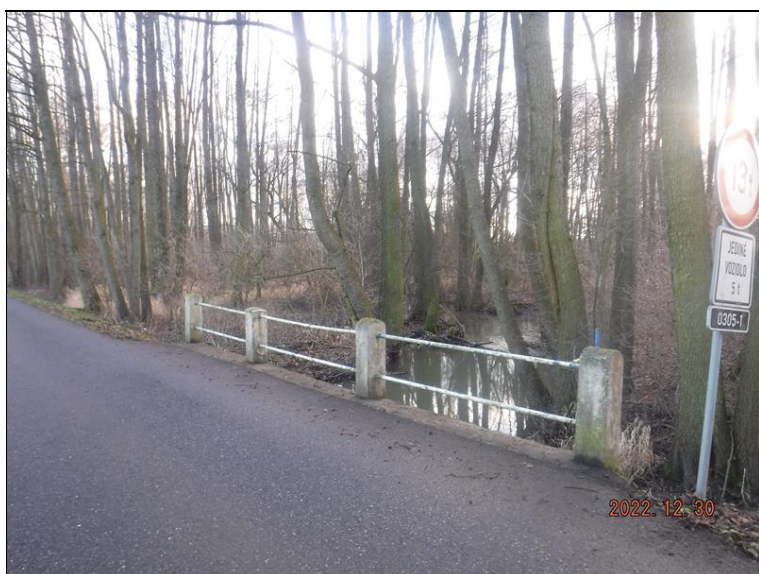
[4.1]	4.2 Zábradlí	Beton sloupku je biologicky napaden a postupně degraduje. Vodorovná výplň je uvolněná. Záchytný systém nesplňuje požadavky ČSN.
[4.2]	4.3 Dopravní značení, označení objektu	Evidenční číslo mostu neodpovídá (0305-1, zatímco mostu náleží 0305-2). Značky omezení zatížitelnosti neodpovídají aktuálnímu stavu - $V_n = 9,0 \text{ t}$ $V_r = 26 \text{ t}$ $V_e = 97 \text{ t}$ .

Pohled na pravé zábradlí. Poruchy PKO.

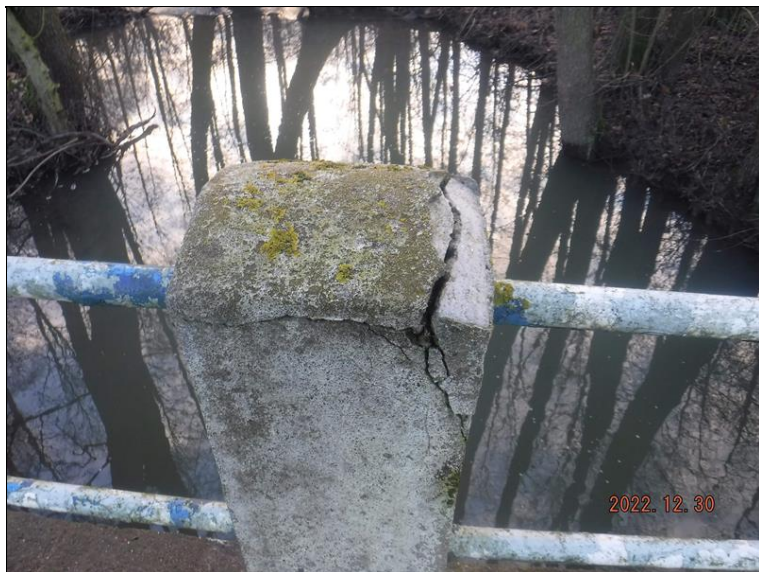
Detail potrhane hlavy sloupku na pravé straně.

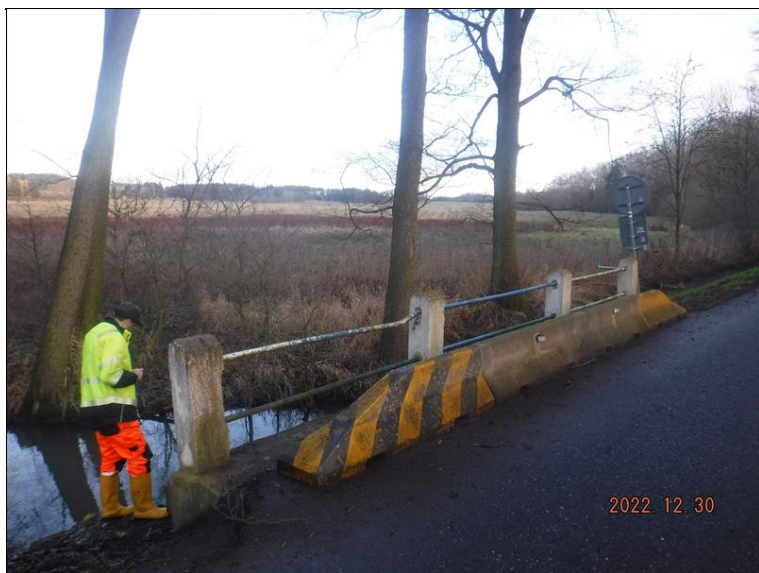
Pohled na levé zábradlí a betonové svodidlo.

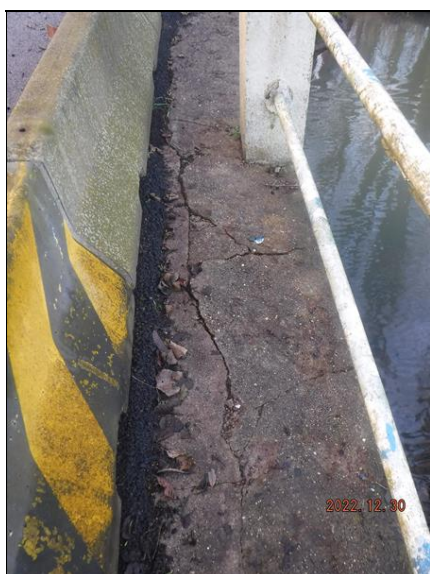
Detail sítě rozevřených trhlin mezi betonovým svodidlem a zábradlím na levé straně mostu.

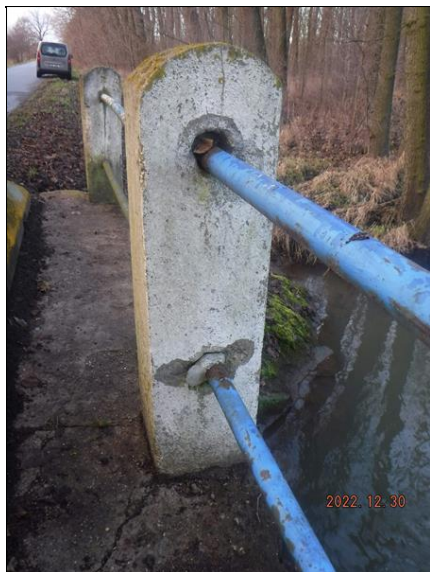
Detail uchycení vodorovných trubek na do sloupků na levé straně (trubky se volně hýbají), prostor za betonovým svodidlem.

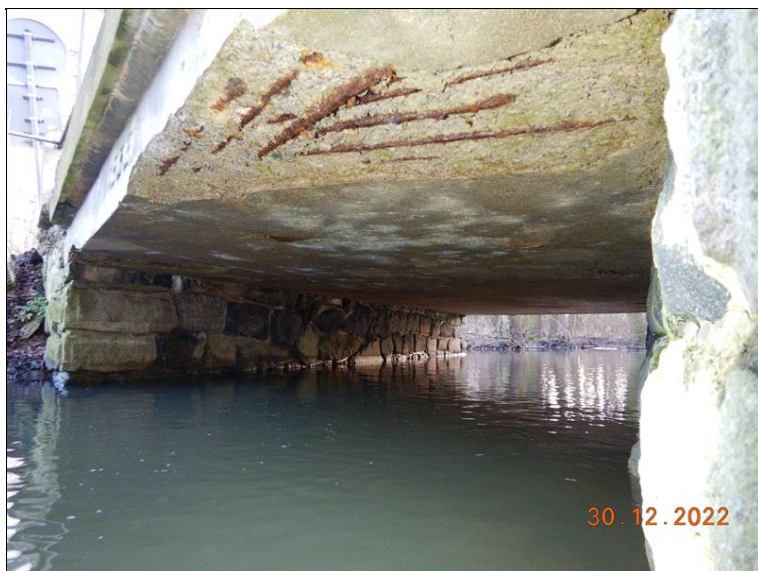
[2.1]	2.1 Nosná konstrukce	Spodní povrch NK je vlhký, jsou patrné výluhy pojiva. Na levé straně mostu je porušená krycí vrstva a prostupuje korodující betonářská výztuž.
-------	----------------------	--

Podhled NK z levé strany od O1. Ve velké ploše odpadlá krycí vrstva, odhalená korodující výztuž.

| [3] | 2.1 | Nosná konstrukce | Provést celkovou rekonstrukci mostu. |

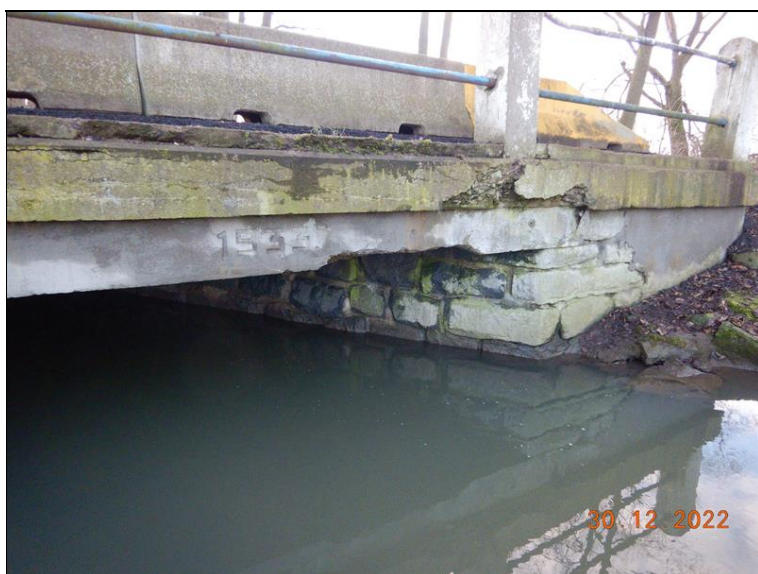
[3.1]	3.3.1 římsa	Beton římsy je hloubkově degraduje a rozpadává se. Horní povrch je porostlý vegetací a zanesen nečistotami. Stav římsy je havarijní. Vzhledem ke stavu římsy lze záchytný systém považovat za neúčinný.
[3.2]	3.5 Izolační systém NK	Vzhledem ke stavu NK lze považovat za <b>nefunkční</b> .

Silná degradace římsy na levé straně.

| [2] | 3.3.1 | římša | Do doby provedení rekonstrukce osadit betonové svodidlo i na pravou stranu mostu. Svodidlo je třeba prodloužit do vzdálenosti min. 8 m z konec římsy. Použít svodidlo výšky 0,75 m. Obdobně prodloužit svodidlo na pravé straně. |

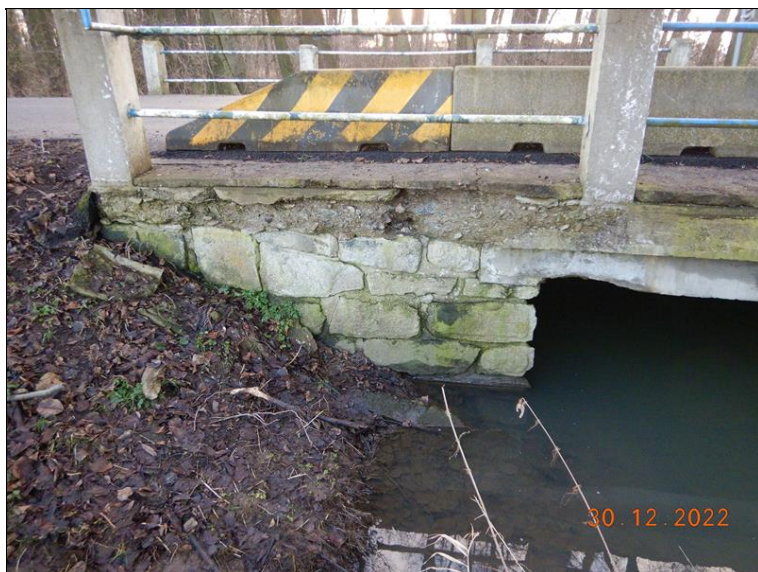
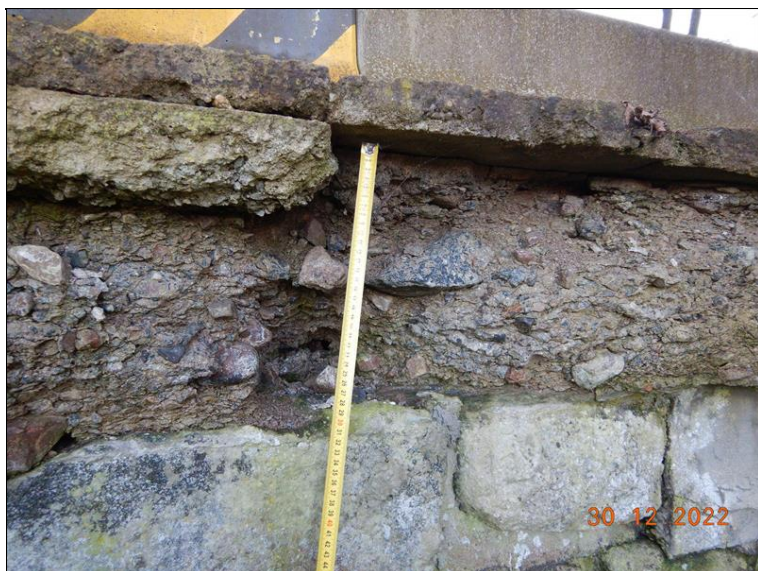
Silná hloubková degradace římsy na levé straně nad O2.

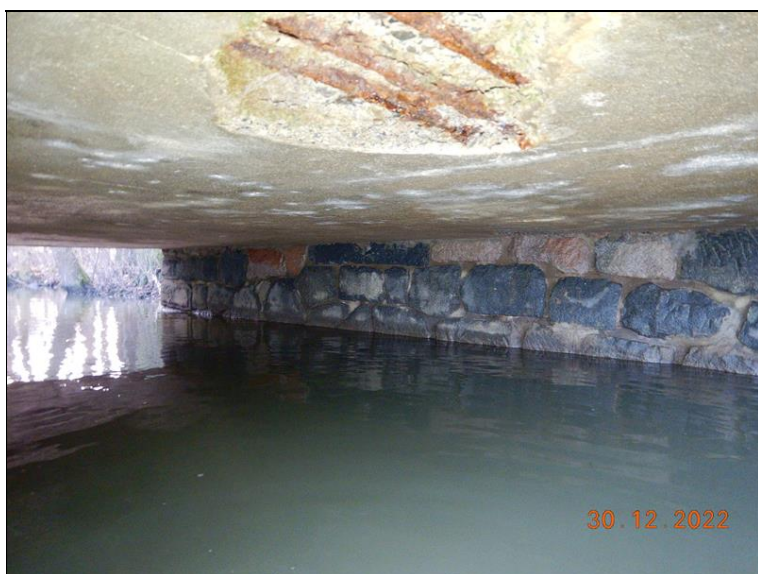
Podhled NK z levé strany od O2. V ploše odpadá krycí vrstva, odhalená korodující výztuž.

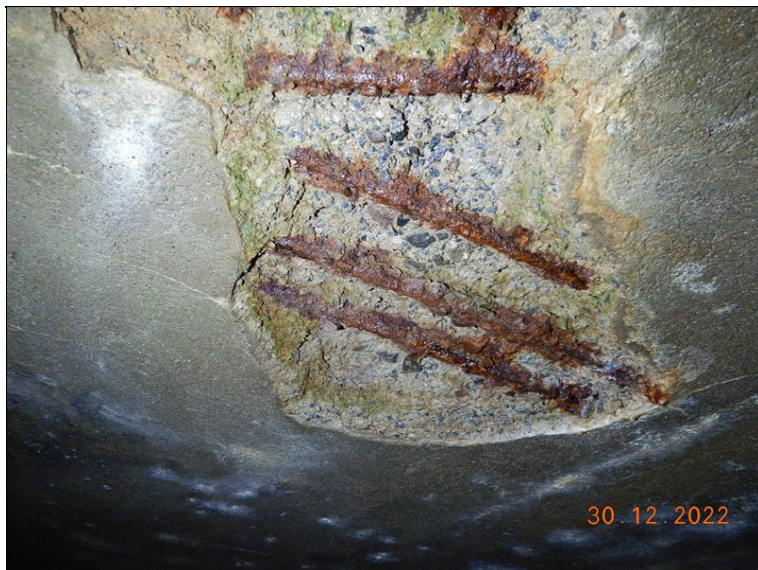
Detail korodující výztuže.

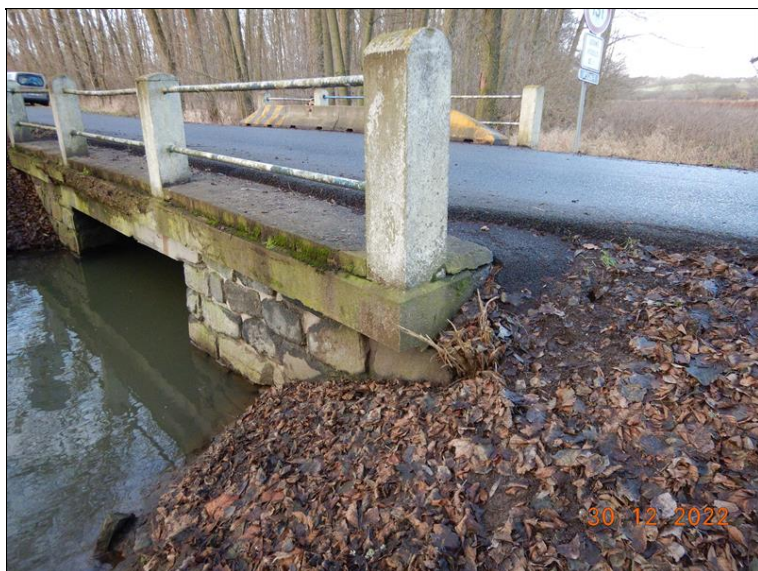
Uchycené mechy v římsách (na obou stranách).

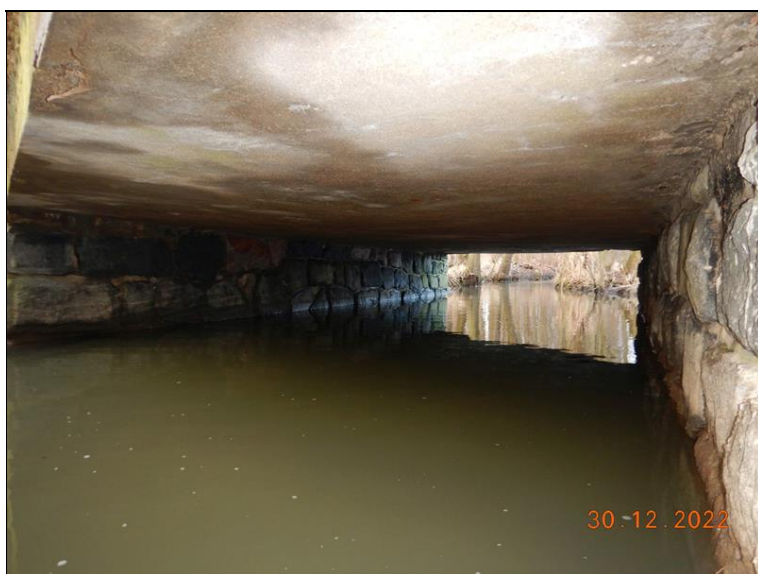
Podhled NK z pravé strany.

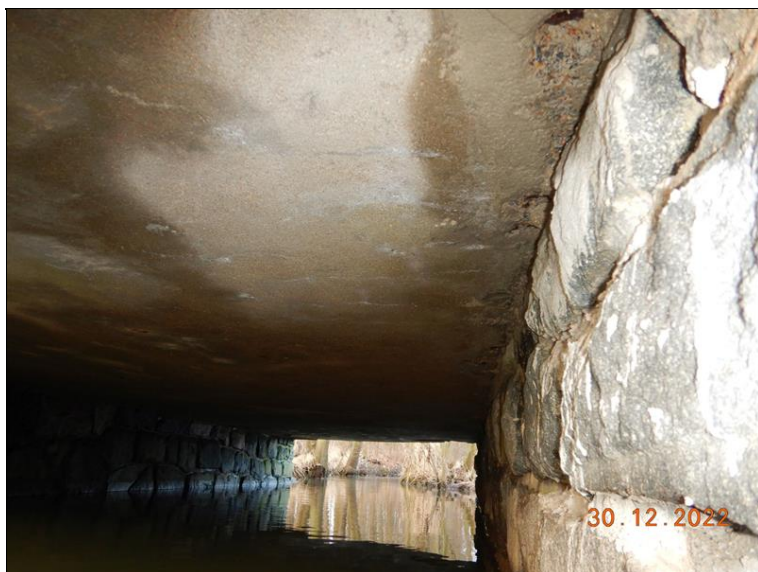
Podélné trhliny ve spodním líci betonové desky, vyplněné výluhy.

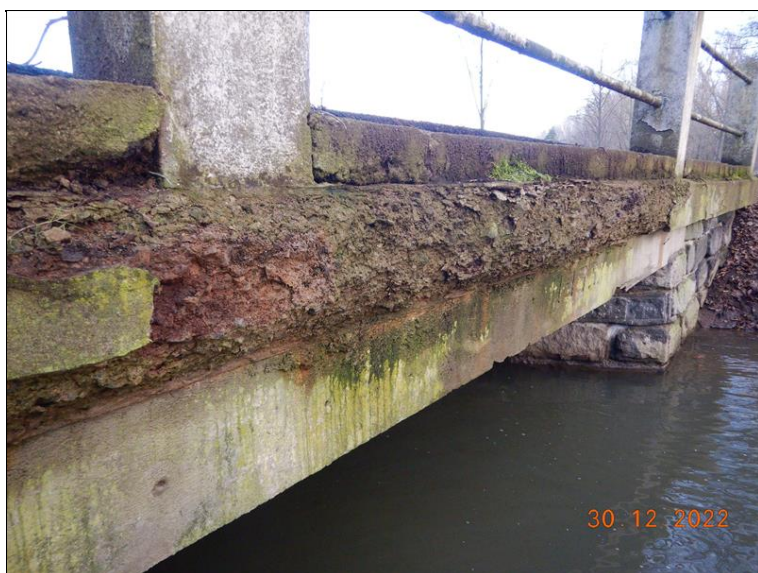
Silná degradace římsy na pravé straně.
