Most Tynec-01

Lávka přes Sázavu

MIMOŘÁDNÁ PROHLÍDKA

Datum provedení prohlídky: 30.8.2023

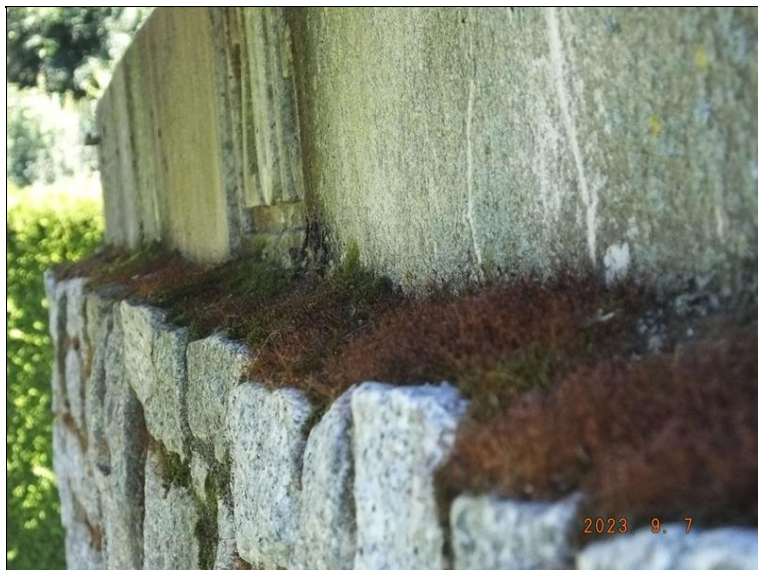
1211DSCF9395.JPG

| [1.1] | 1.2.1 | dřík/stěna / Op 1 / Op 4 | mechy rostoucí na horní hraně kamenného líce |

1.2.1 dřík/stěna

mechy rostoucí na horní hraně kamenného líce

| [6] | 1.2.1 | dřík/stěna / Op 1 / Op 4 | důkladně omýt tlakovou vodou, případně mechanicky očistit, včetně spár v kamenném líci |

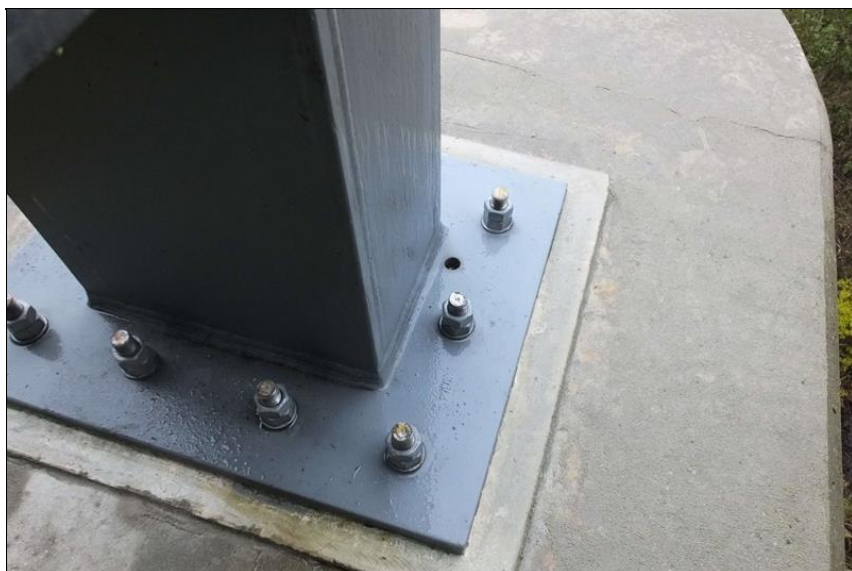
1221DSCF7437_S.JPG

| [1.2] | 1.2.2 | pilíř / pilíř P2 / P3 | v místě pracovní spáry betonáže dříku se vyskytuje smršťovací trhlina |

1.2.2 pilíř

v místě pracovní spáry betonáže dříku se vyskytuje smršťovací trhlinka

| [7] | 1.2.2 | pilíř / pilíř P2 / P3 | provést uzavření trhliny |

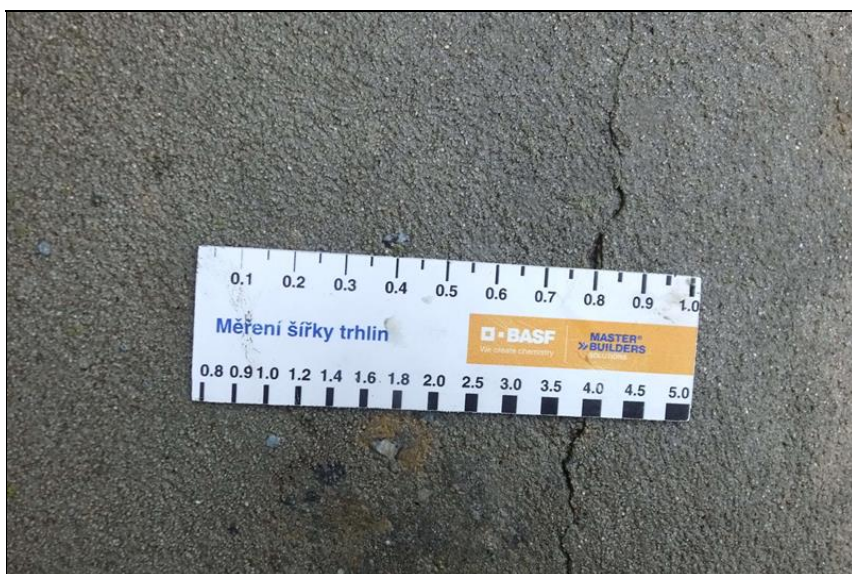
1222DSCF7440_S.JPG

1.2.2 pilíř

v místě pracovní spáry betonáže dříku se vyskytuje smršťovací trhlinka

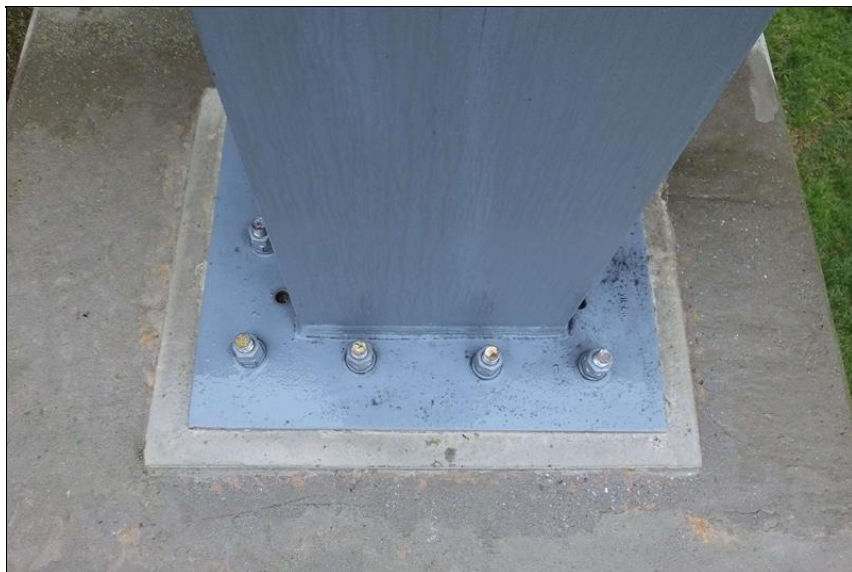
1223DSCF7439_S.JPG

| [1.3] | 1.2.2 | pilíř / pilíř P2 / P3 | v patních deskách jsou nezaslepené otvory z výstavby v nichž zůstává voda |

1.2.2 pilíř
v patních deskách jsou nezaslepené
otvory z výstavby v nichž zůstává voda

| [8] | 1.2.2 | pilíř / pilíř P2 / P3 | zaslepit ovtory OK |

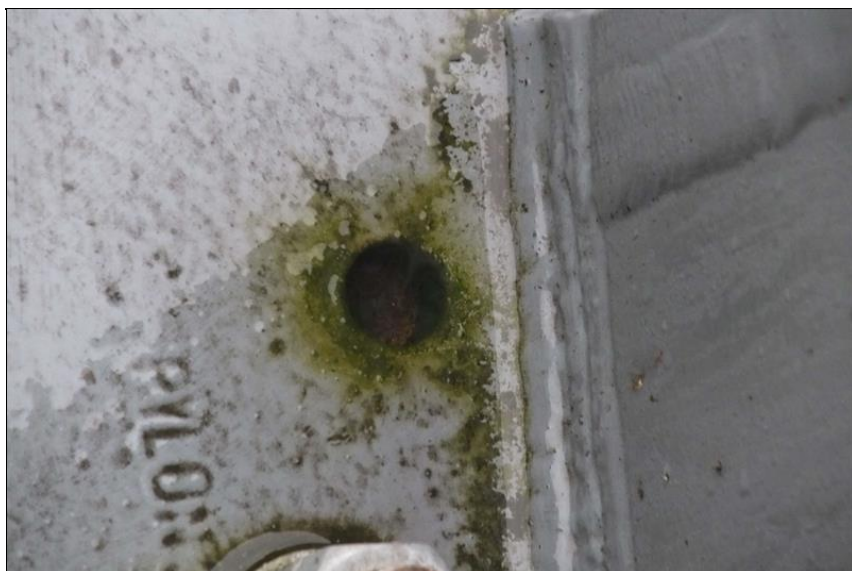
1224DSCF7380_S.JPG

1.2.2 pilíř
v patních deskách jsou nezaslepené
otvory z výstavby v nichž zůstává voda

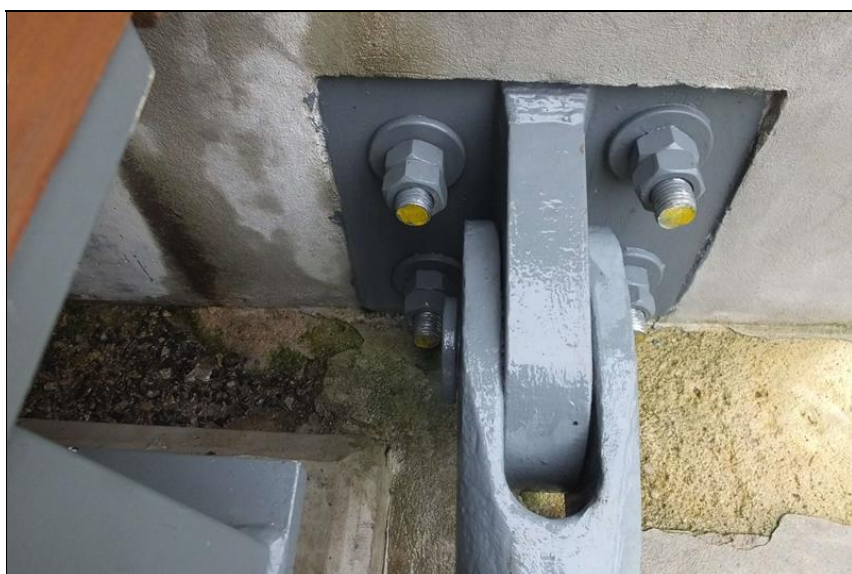
1231DSCF7411_S.JPG

| [1.4] | 1.2.3 | úložný práh / Op 4 - ÚP a ZZ | odpadlá / rozpadlá / popraskaná sanační vrstva |

1.2.3 úložný práh
odpadlá / rozpadlá / popraskaná sanační
vrstva

| [9] | 1.2.3 | úložný práh / Op 4 - ÚP a ZZ | obnovit sanaci ploch |

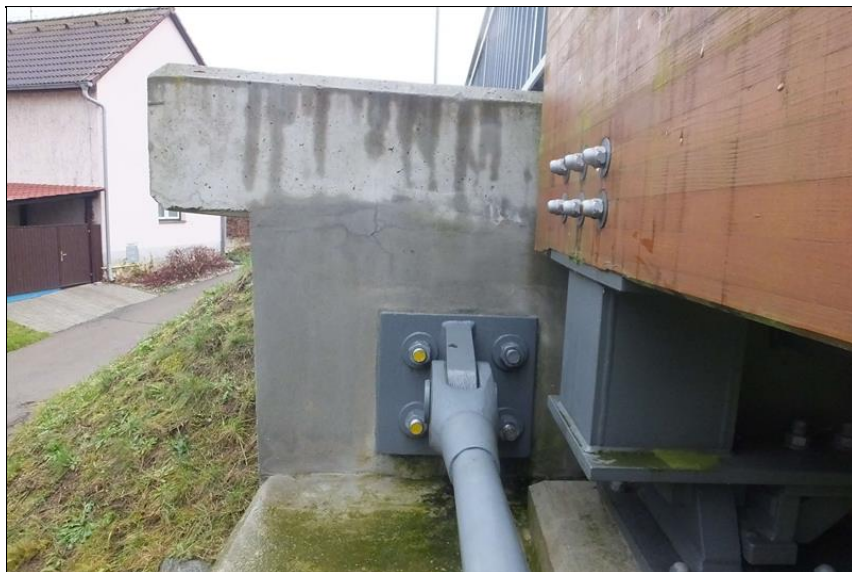
1232DSCF7422_S.JPG

1.2.3 úložný práh
odpadlá / rozpadlá / popraskaná sanační
vrstva

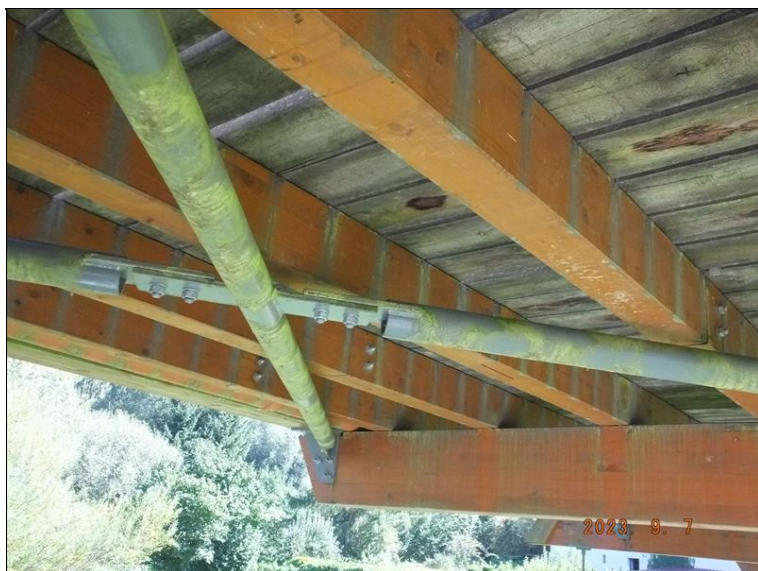
2101DSCF9426.JPG

2.1 Nosná konstrukce
povrchové usazení řas/mechů

| [10] | 2.1 | Nosná konstrukce / Ocelové části NK | důkladně omýt tlakovou vodou a mechanicky dočistit |

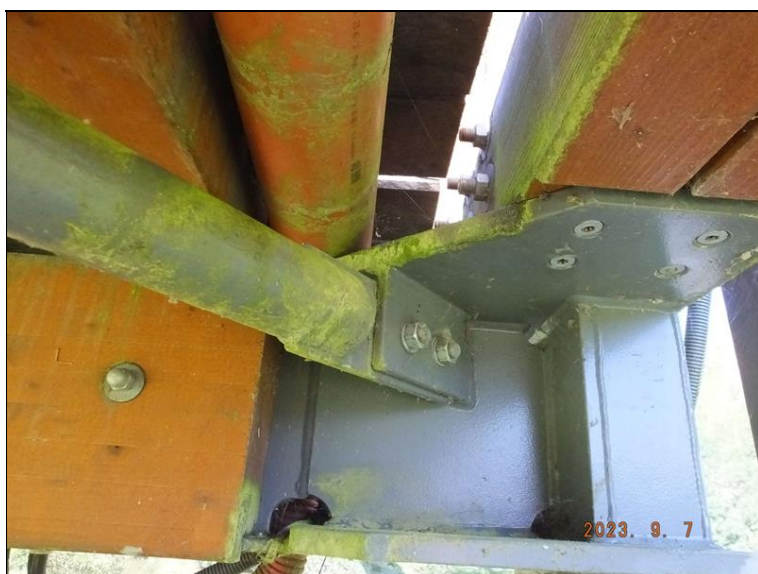
2102DSCF9428.JPG

2.1 Nosná konstrukce
povrchové usazení řas/mechů

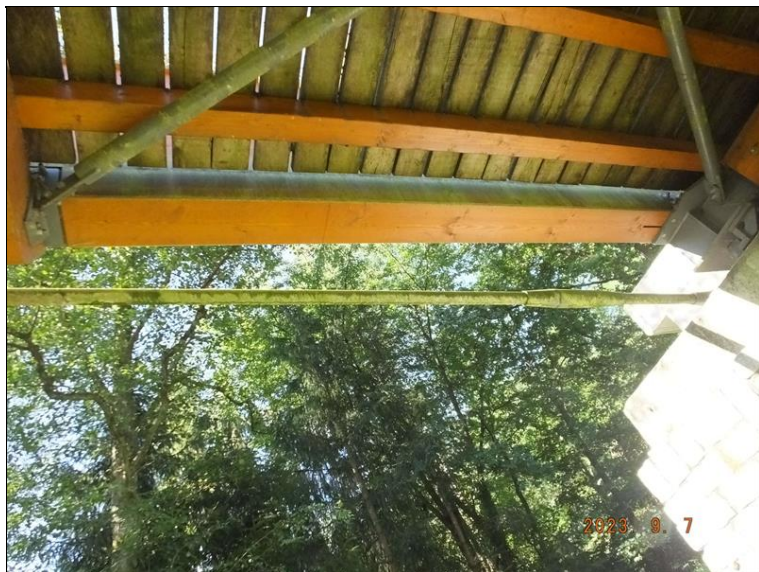
2103DSCF9354.JPG

2.1 Nosná konstrukce
povrchové usazení řas/mechů

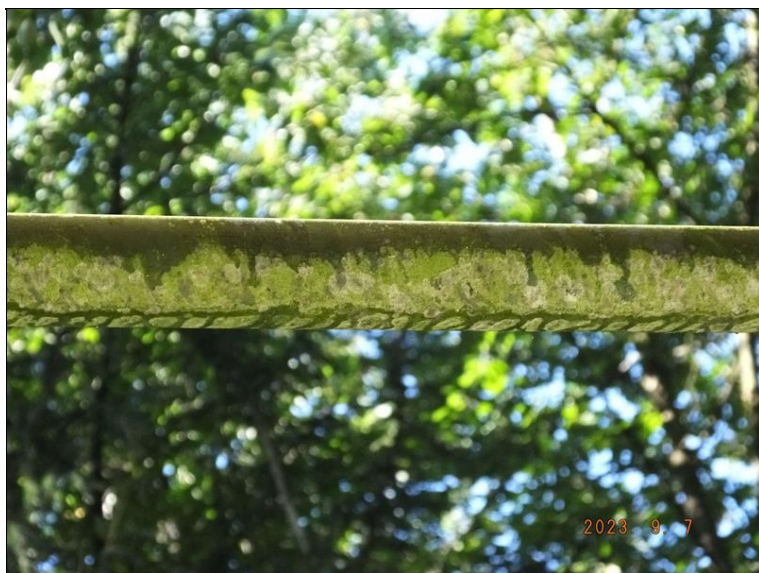
2104DSCF9355.JPG

2.1 Nosná konstrukce
povrchové usazení řas/mechů

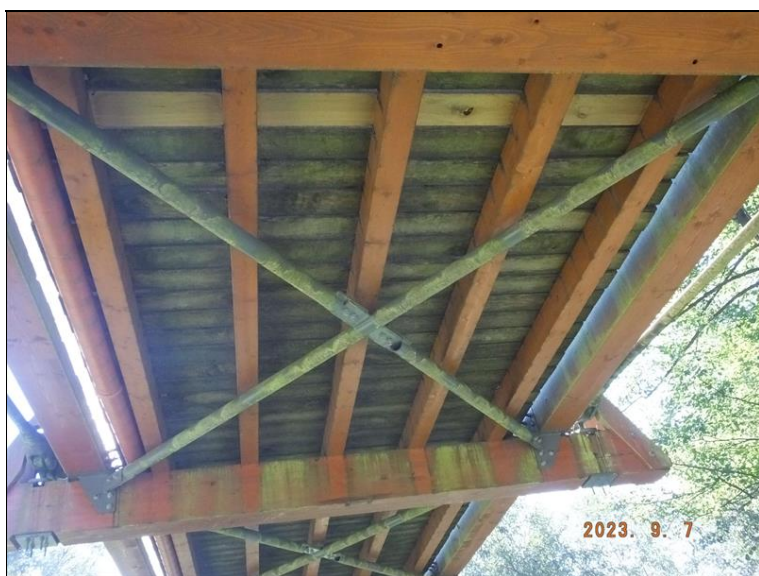
2105DSCF9356.JPG

2.1 Nosná konstrukce
povrchové usazení řas/mechů

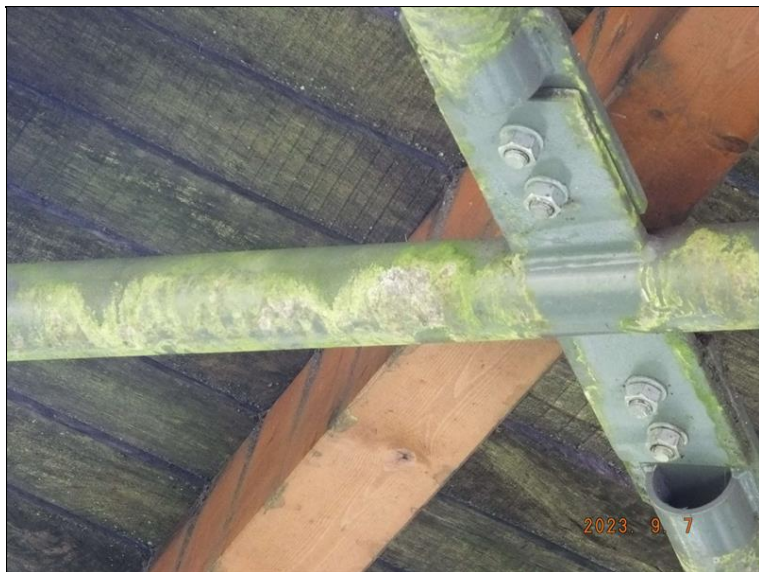
2106DSCF9357.JPG

2.1 Nosná konstrukce
povrchové usazení řas/mechů

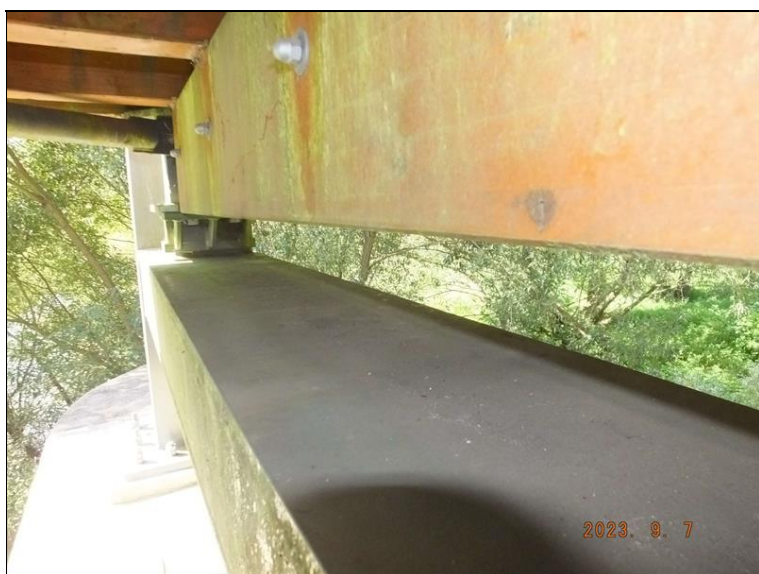
2108DSCF9410.JPG

2.1 Nosná konstrukce
povrchové usazení řas/mechů

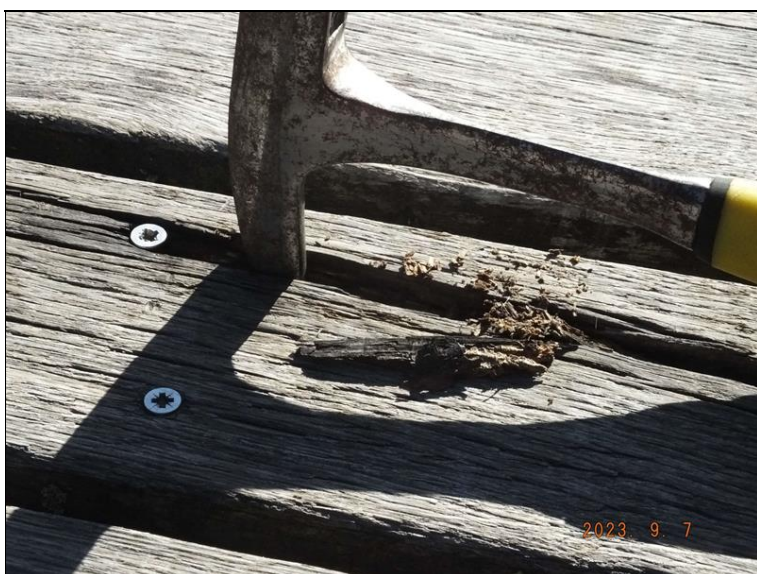
21102DSCF9365.JPG

2.1.1 mostovka
hniloba a trouchnivění prvku, případně oddělení části průřezu

| [12] | 2.1.1 | mostovka / Mostiny | vyměnit poškozené prvky |

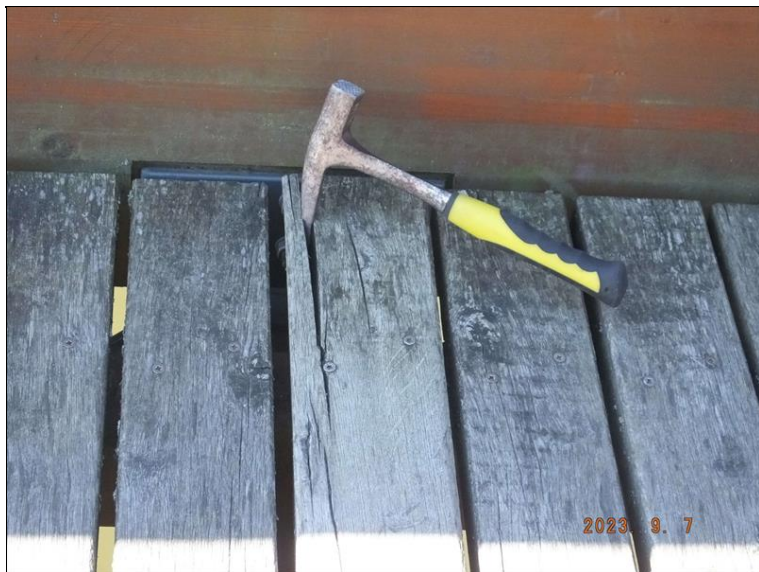
21103DSCF9381.JPG

2.1.1 mostovka

hniloba a trouchnivění prvku, případně oddělení části průřezu

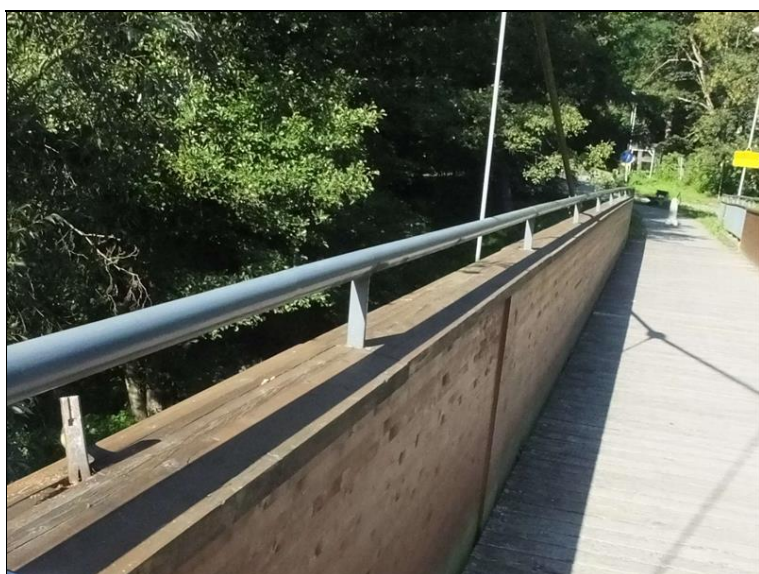
2111DSCF9367a.jpg

2.1 Nosná konstrukce

hniloba a trouchnivění prvku, případně oddělení části průřezu

| [2] | 2.1 | Nosná konstrukce / Krycí parapet NK | vyměnit poškozené prvky |

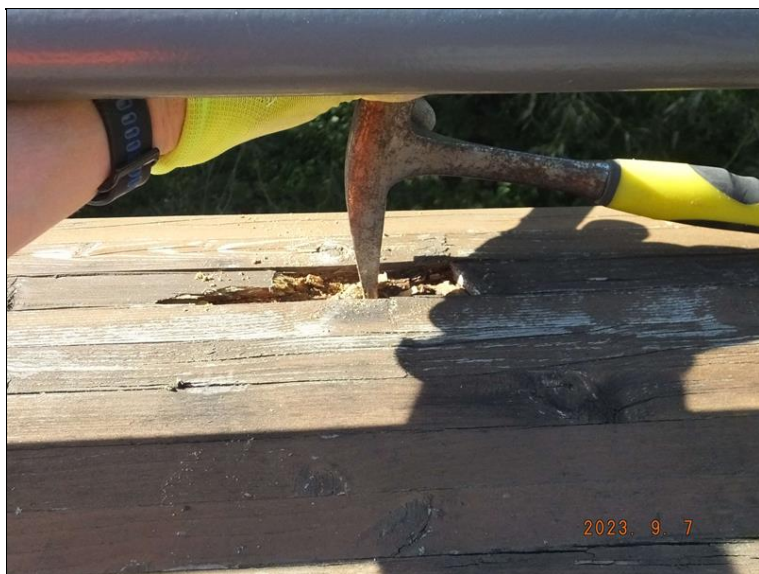
2112DSCF9368.JPG

2.1 Nosná konstrukce

hniloba a trouchnivění prvku, případně oddělení části průřezu

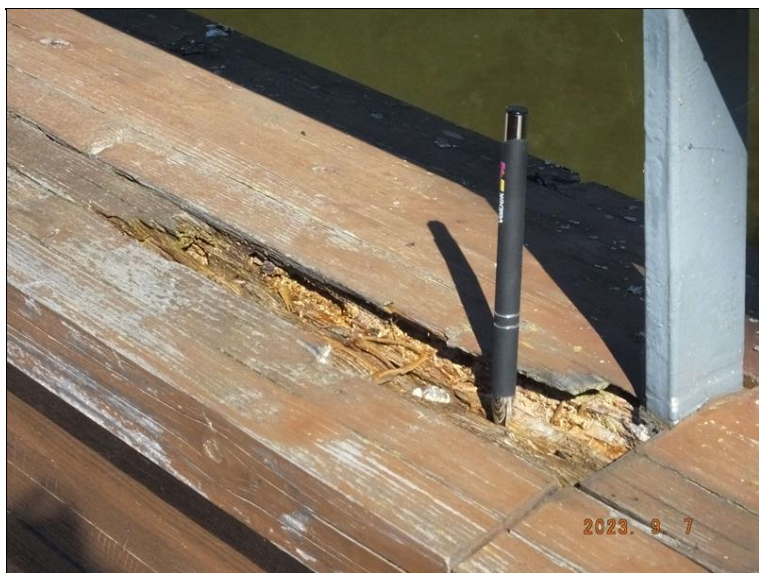
2113DSCF9400.JPG

2.1 Nosná konstrukce

hniloba a trouchnivění prvku, případně oddělení části průřezu

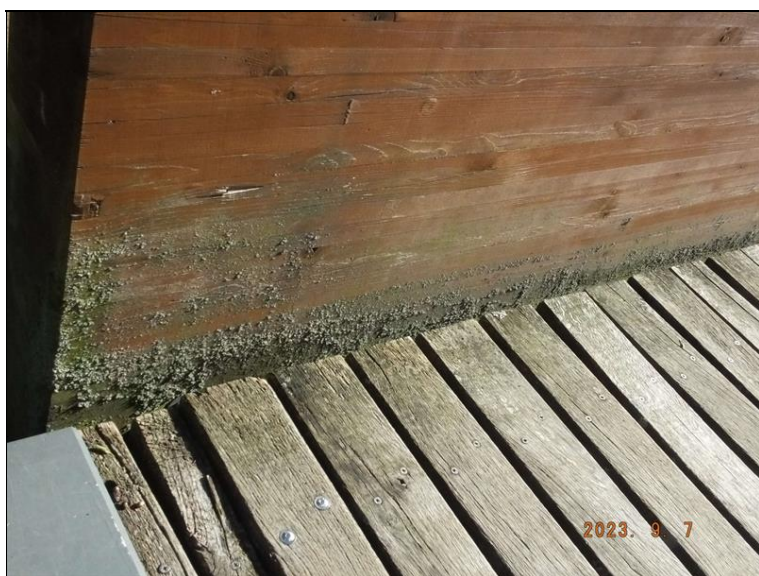
21201DSCF9350.JPG

2.1.2 hlavní NK

povrchové usazení řas/mechů na hlavních nosnících - rozsah cca 30 nad mostovkou a od spodní hrany

| [3] | 2.1.2 | hlavní NK / Hlavní nosníky | důkladně omýt tlakovou vodou, případně mechanicky očistit jak v místě napadení, tak celoplošně. V případě obnažení materiálu provést obnovu nátěru. |

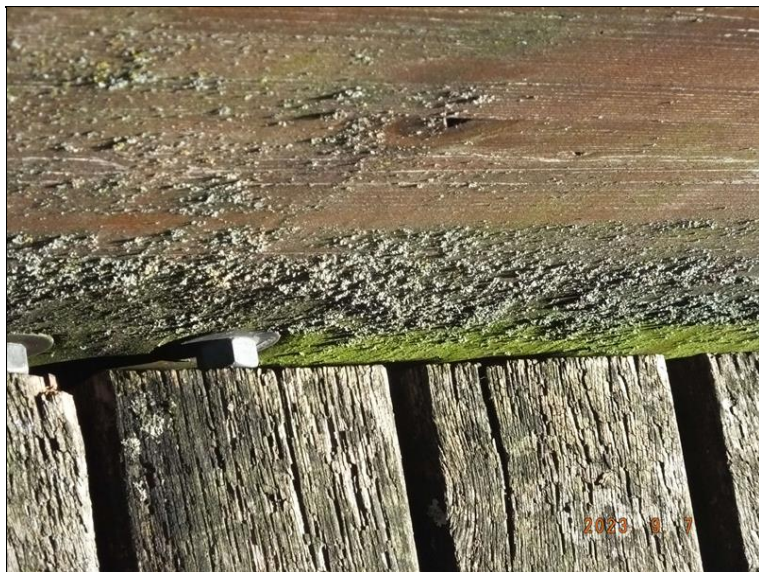
21202DSCF9351.JPG

2.1.2 hlavní NK

povrchové usazení řas/mechů na hlavních nosnících - rozsah cca 30 nad mostovkou a od spodní hrany

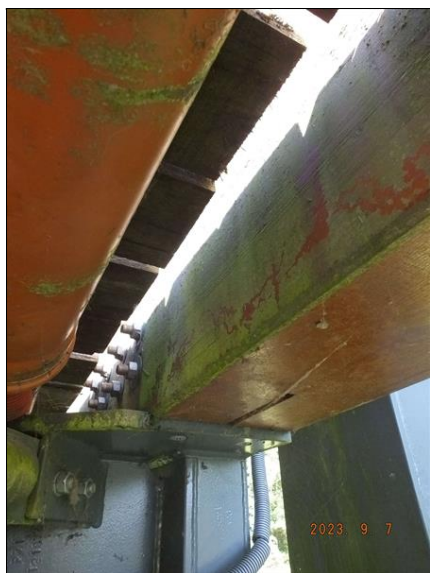
21203DSCF9412.JPG

2.1.2 hlavní NK

povrchové usazení řas/mechů na hlavních nosnících - rozsah cca 30 nad mostovkou a od spodní hrany

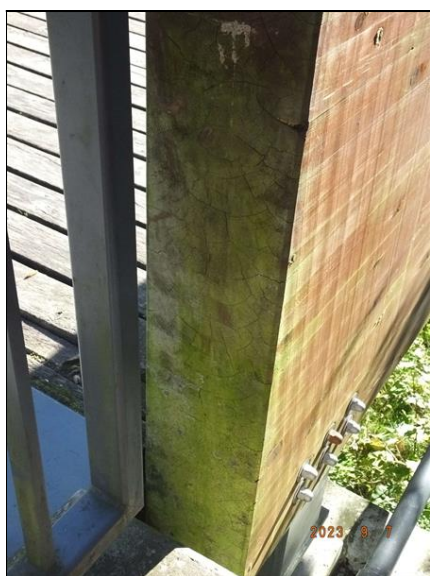
21204DSCF9353.JPG

2.1.2 hlavní NK

povrchové usazení řas/mechů na hlavních nosnících - rozsah cca 30 nad mostovkou a od spodní hrany

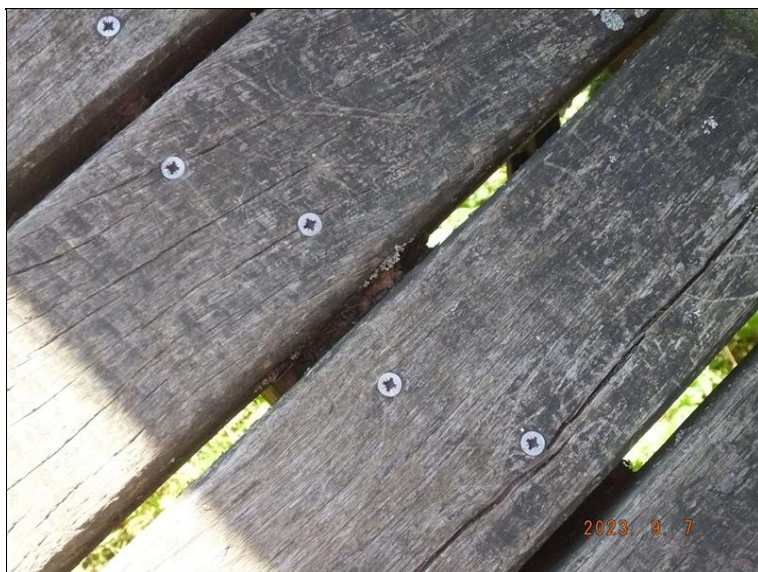
21205DSCF9359.JPG

2.1.2 hlavní NK

povrchové usazení řas/mechů, usazeniny ve spárách mezi mostinami, dlouhodobě nečištěné

| [13] | 2.1.2 | hlavní NK / Podélníky | důkladně omýt tlakovou vodou, případně mechanicky očistit jak v místě napadení, tak celoplošně. V případě obnažení materiálu provést obnovu nátěru. |

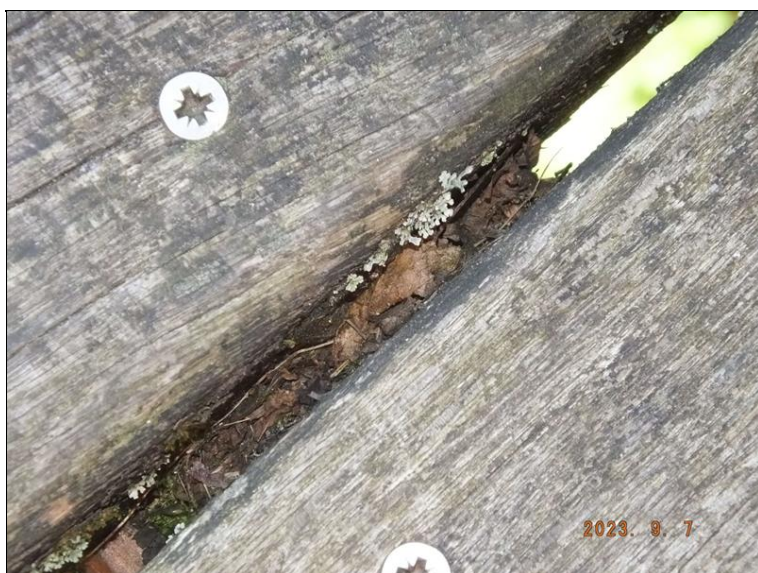
21206DSCF9361.JPG

2.1.2 hlavní NK

povrchové usazení řas/mechů, usazeniny ve spárách mezi mostinami, dlouhodobě nečištěné

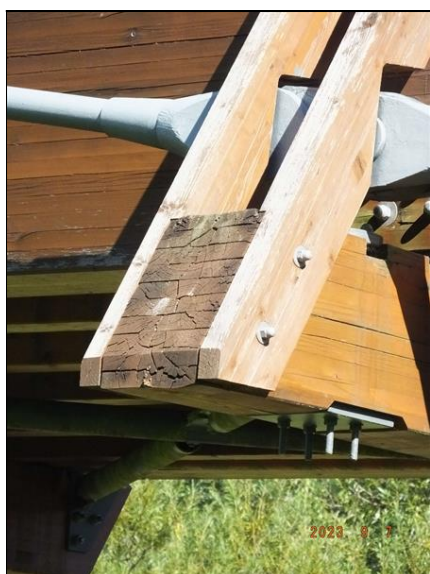
21207DSCF9392.JPG

2.1.2 hlavní NK

hlubší rozrušení povrchu prvku

| [15] | 2.1.2 | hlavní NK / Hlavní nosníky | provést sanaci povrchu |

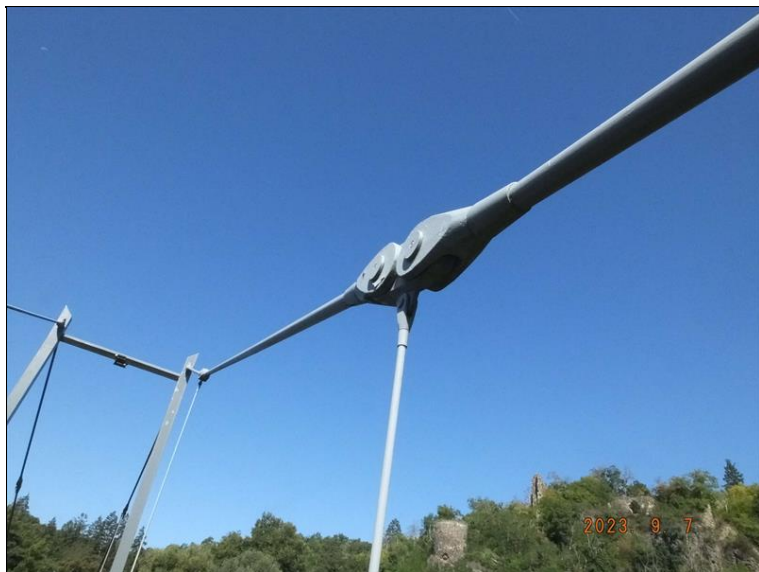
21208DSCF9398.JPG

2.1.2 hlavní NK
porušená PKO

| [14] | 2.1.2 | hlavní NK / styčnick vlsutého systému - 3. pole L | provést obnovu PKO |

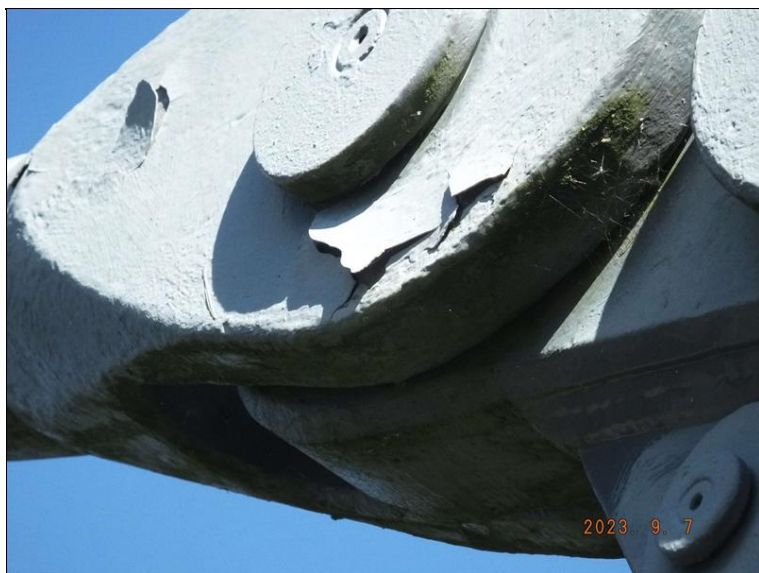
21209DSCF9399.JPG

2.1.2 hlavní NK
porušená PKO

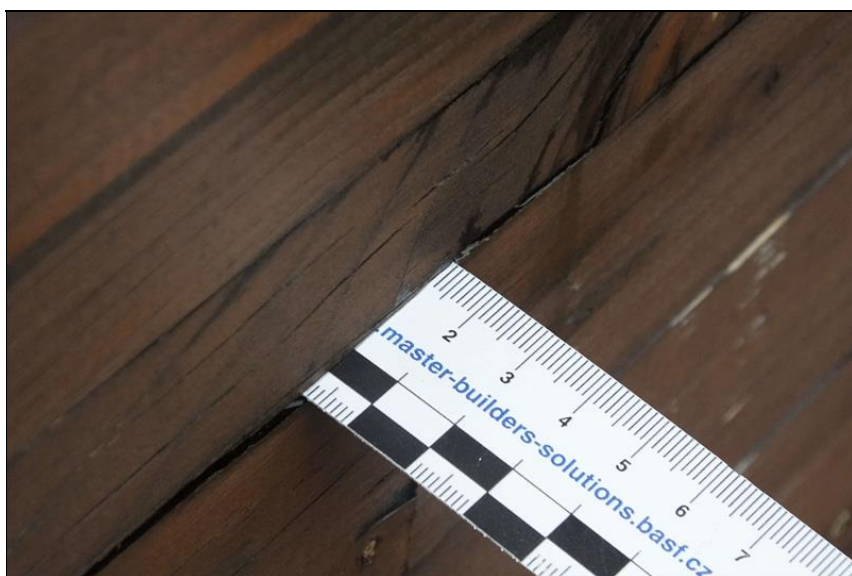
21210DSCF7385_S.JPG

2.1.2 hlavní NK
otevírání bočních spár lepeného průřezu

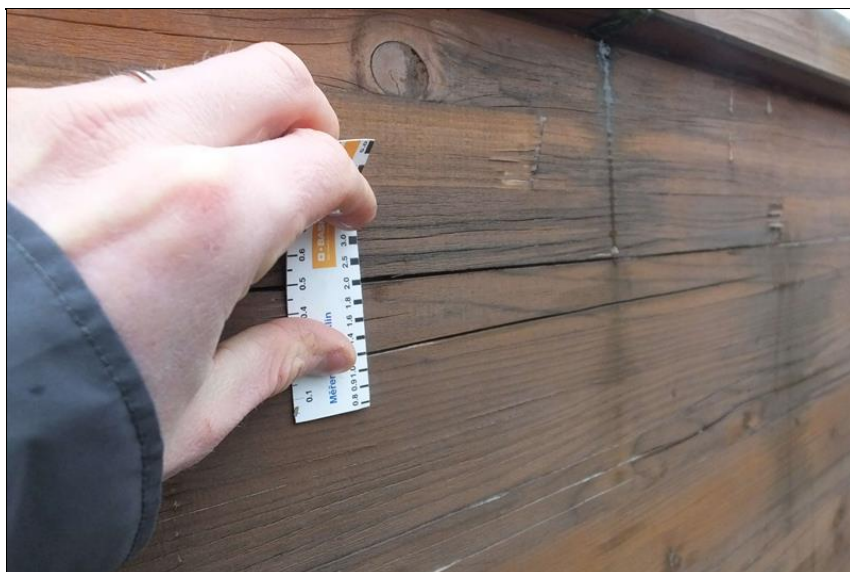
21211DSCF7386_S.JPG

2.1.2 hlavní NK
otevírání bočních spár lepeného průřezu

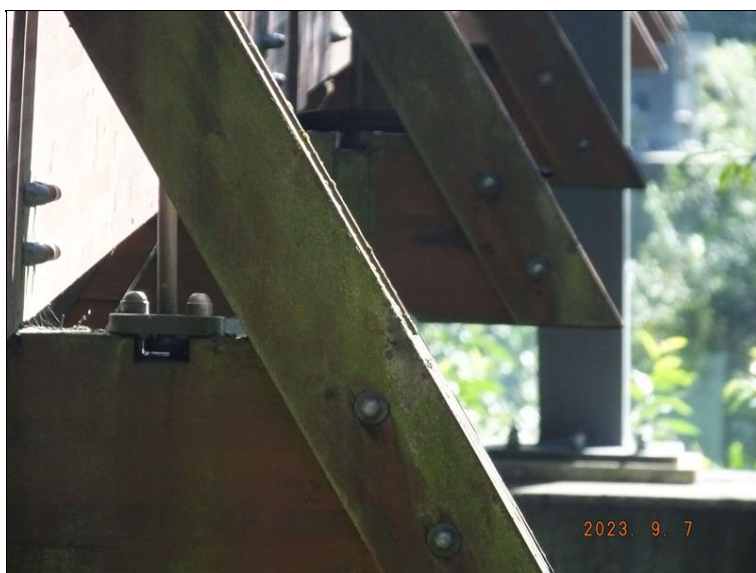
2131DSCF9402.JPG

2.1.3 ztužení
povrchové usazení řas/mechů

| [16] | 2.1.3 | ztužení / Příčná ztužidla | důkladně omýt tlakovou vodou, případně mechanicky očistit jak v místě napadení, tak celoplošně. V případě obnažení materiálu provést obnovu nátěru. |

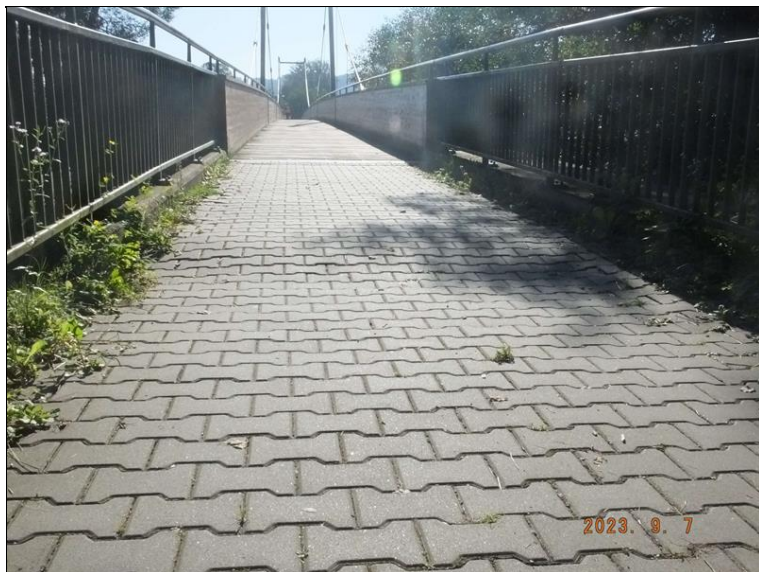
311DSCF9347.JPG

3.1 Vozovka

dosednutí předmostí - propad chodníku o cca 15 cm

[17]	3.1	Vozovka / Op 1 před opěrou	rozebrat, dosypat, předláždit včetně znovuosazení obrubníků
[18]	3.1	Vozovka / Op 2 za opěrou	rozebrat, dosypat, předláždit nutný rozsah včetně znovuosazení obrubníků
[19]	5	Další části / Krycí deska styku NK	vyspravit nebo vyměnit

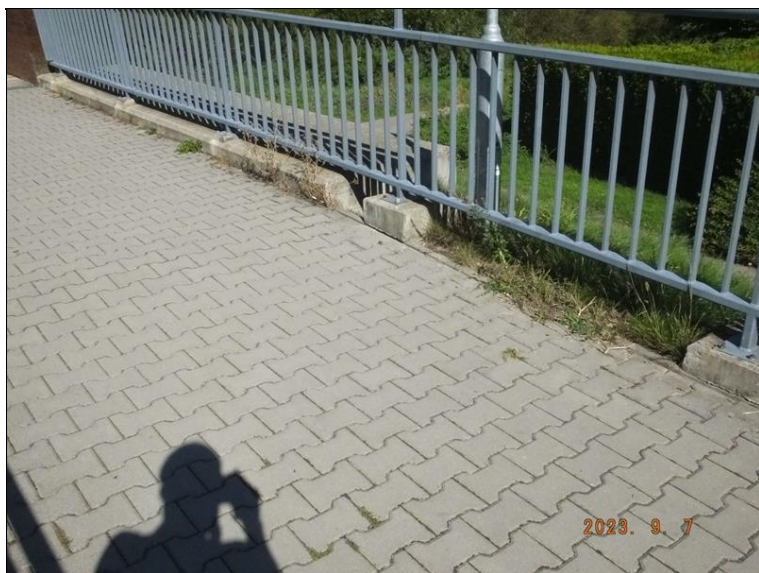
312DSCF9386.JPG

3.1 Vozovka

dosednutí plochy předmostí, hran svahů a rozvolnění dlažby

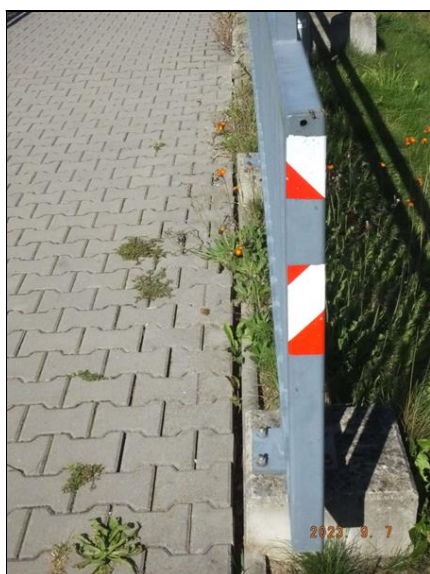
313DSCF9387.JPG

3.1 Vozovka

dosednutí plochy předmostí, hran svahů a rozvolnění dlažby

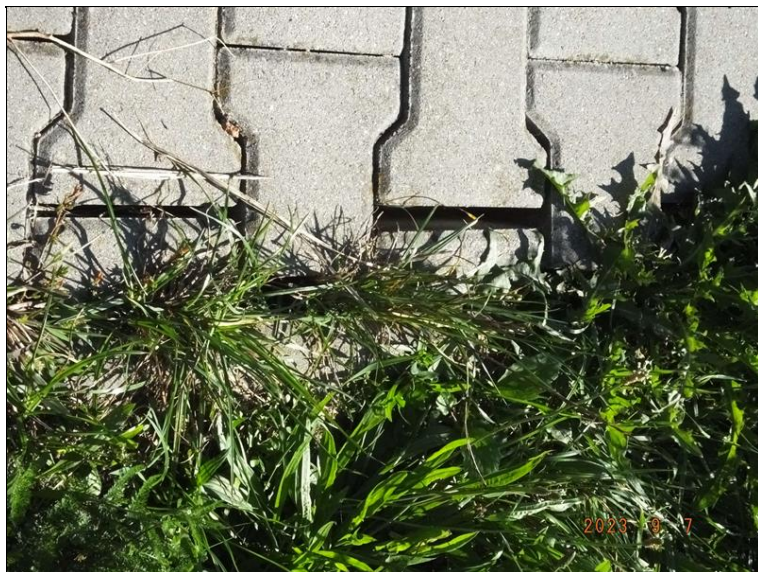
314DSCF9390.JPG

3.1 Vozovka

dosednutí plochy předmostí, hran svahů a
rozvolnění dlažby

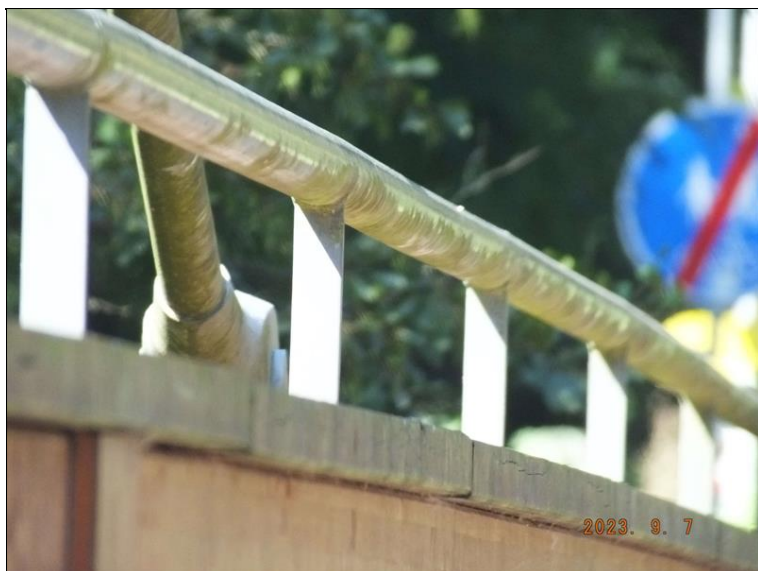
421DSCF9405.JPG

4.2 Zábradlí

povrchové usazení řas/mechů

| [5] | 4.2 | Zábradlí / Zábradlí na NK i Op | důkladně omýt tlakovou vodou |

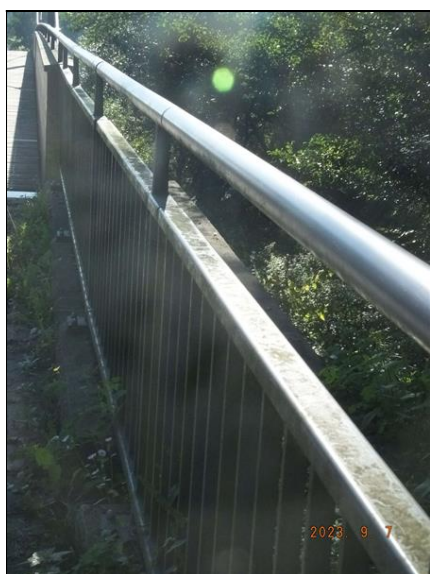
422DSCF9348.JPG

4.2 Zábradlí

povrchové usazení řas/mechů

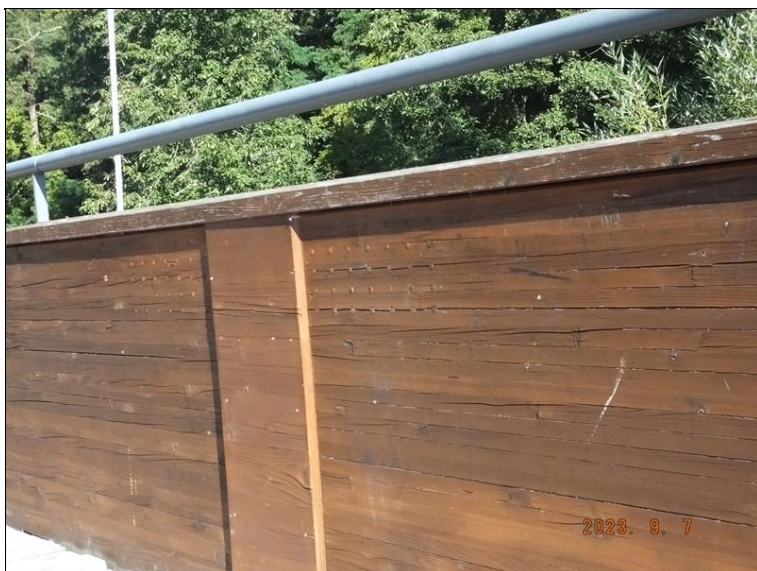
51DSCF9373.JPG

5 Další části

výrazné rozpraskání povrchu - dvě desky

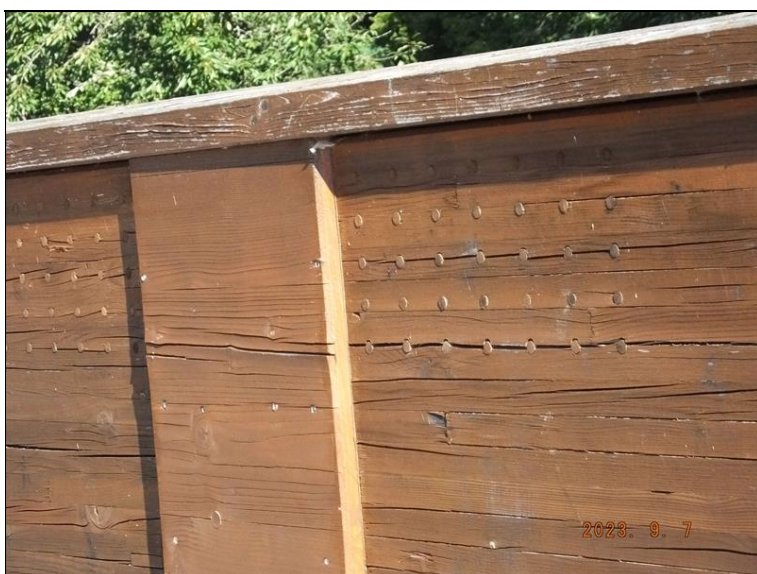
52DSCF9374.JPG

5 Další části

výrazné rozpraskání povrchu - dvě desky

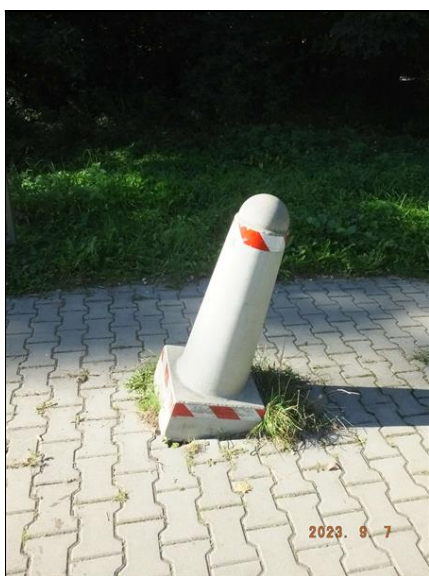
55DSCF9358.JPG

5 Další části

vykloněná zábrana proti vjezdu vozidel

[1]	5 Další části / u Op1	znovu osadit a zajistit správnou pozici i odolnost
-----	-----------------------	--

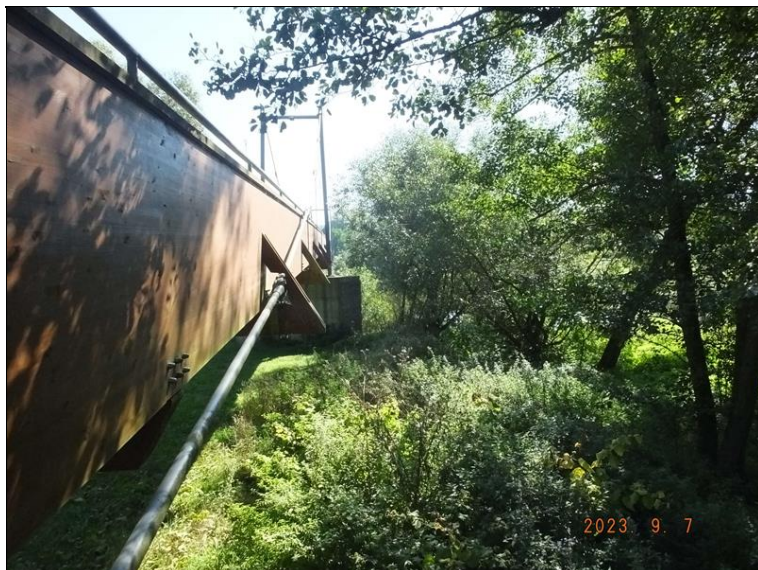
56DSCF9401.JPG

5 Další části

nálety zarůstající prostor v blízkosti, případně i v přímém kontaktu s konstrukcí. V blízkosti Op1 P výrazně vyšší výskyt řas/mechů

[20]	5	Další části / U Op1 i Op4	odstranit nálety a ponechat prostor pro provětrání prostoru
------	---	---------------------------	---

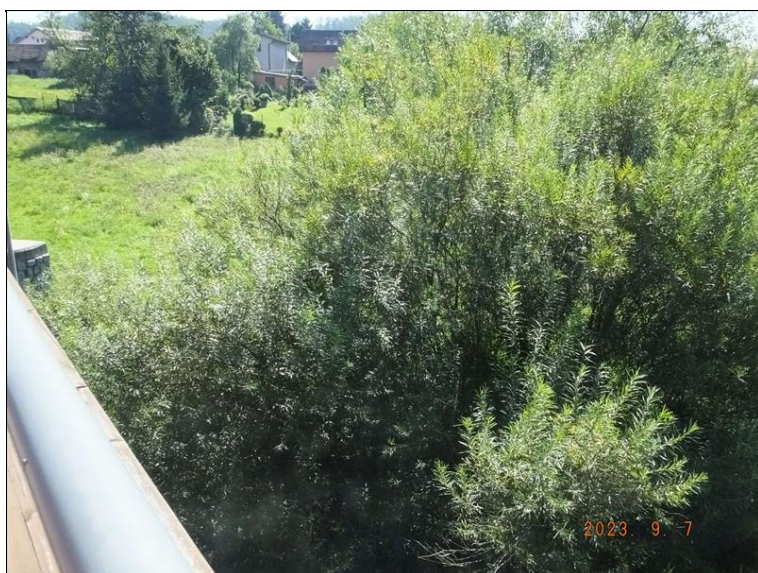
57DSCF9431.JPG

5 Další části

nálety zarůstající prostor v blízkosti, případně i v přímém kontaktu s konstrukcí. V blízkosti Op1 P výrazně vyšší výskyt řas/mechů

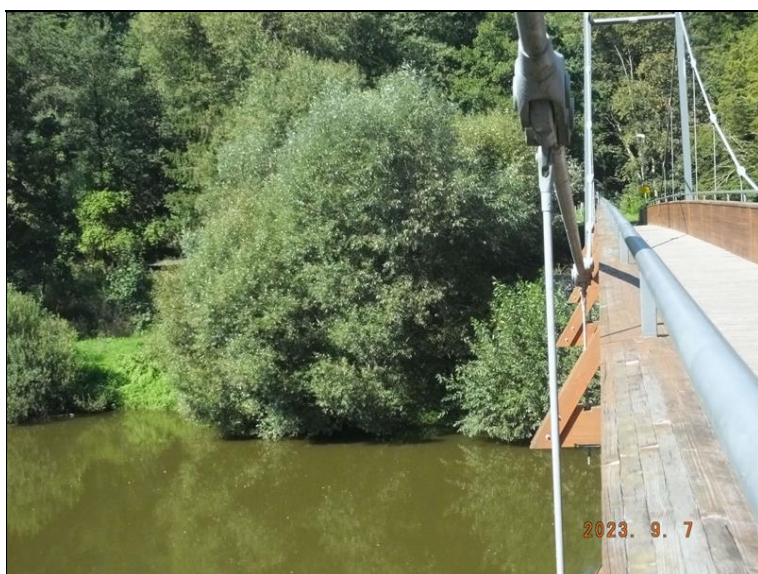
58DSCF9432.JPG

5 Další části

nálety zarůstající prostor v blízkosti, případně i v přímém kontaktu s konstrukcí. V blízkosti Op1 P výrazně vyšší výskyt řas/mechů
