Vypracoval: Ing. Boleslav Březina	Hlavní inženýr projektu: Ing. Dušan Merta	Investor: STŘEDOČESKÝ KRAJ Zborovská 11 Praha 5
	Výrobní ředitel: Ing. Jan Vlček	
	Ředitel společnosti: Ing. Martin Höfler	
Odpovědný projektant: Ing. Boleslav Březina	Datum: 06/2017	
Číslo zakázky: 1-9457-0001-05		
Akce: II/118 – Kladno, rekonstrukce silnice	Měřítko:	Formát: 54 A4
	Stupeň: PDPS	Souprava:
Příloha: IGP A DIAGNOSTIKA VOZOVEK	Číslo přílohy: F.2

Zpráva o diagnostickém průzkumu konstrukce vozovky a jejího podloží navazuje na předcházející etapu průzkumných prací (II/118 Kladno, Rekonstrukce silnice, příl. H.2: Inženýrsko-geologický průzkum a diagnostika konstrukce vozovky, PUDIS a.s., zak. č. 2-9457-0001-01, srpen 2008; dále jen IGP 2008). Úkolem průzkumu bylo ověření skladby vozovky a jejího podloží v krátkém úseku (délka cca 100-150 m) ulice Dukelských hrdinů v části od křižovatky s ulicí Slánskou resp. protilehlou nájezdovou rampou k mostnímu přechodu u opěry nadjezdu nad ulicí Pod Zámkem (viz vyznačení v příloze č. 1 a fotodokumentace v příloze č. 2).

II/118 – Kladno, Rekonstrukce silnice

Inženýrskogeologický průzkum a diagnostika konstrukce vozovky

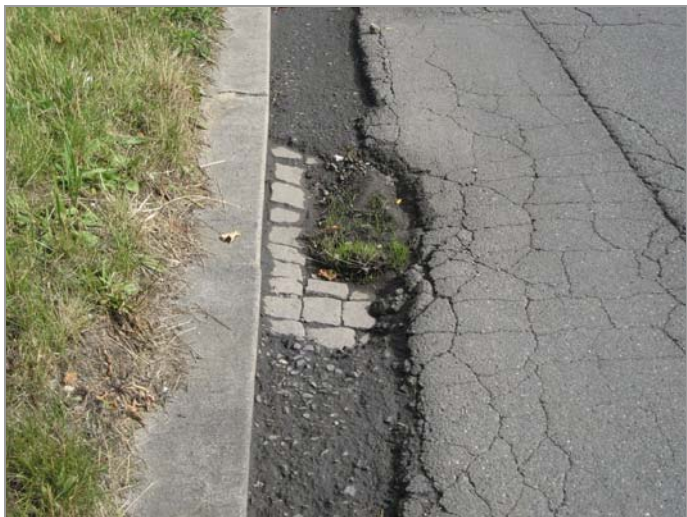
úsek	povrch vozovky charakteristická skladba silničního tělesa zemina v podloží	technický stav a typické poruchy	poznámka
KÚ1	živičná vrstva slabě hlinitý písek, ulehlý hrubý štět, kompaktní písčité jíl s úlomky, pevný	živičný povrch relativně zachovalý (foto 21, 22), lokální opravy, místy poškozené krajnice	skladba viz též sonda S-6
KÚ2	živičná vrstva slabě hlinitý písek, ulehlý hrubý štět, kompaktní jíl s úlomky hornin, pevný	živičný povrch s četnými dílčími opravami, často s poruchami a výmoly, hojně poškozené krajnice (foto 23)	
KÚ3	živičná vrstva + žulová dlažba zahliněný písek, pevný hrubý štět, kompaktní písčité jíl s úlomky, pevný jíl s úlomky, pevný - eluvium	živičný povrch na původní žulové dlažbě (foto 24), s četnými dílčími opravami, často s poruchami a výmoly (foto 26, 27), časté poruchy u kanálů a poklopů, stopy po příčných výkopech (pokles povrchu nedostatečně zhuštěných zpětných zásypů), hojně poškozené krajnice s viditelnou původní dlažbou (foto 25)	skladba viz též sonda S-5, S-4

foto 25: Detail staré dlažby pod živičným povrchem v úseku č. 3

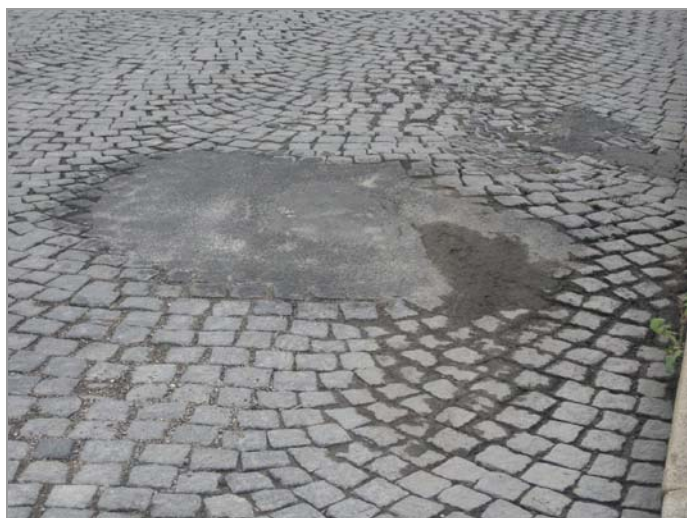
KÚ4	žulová dlažba hlinitý písek, pevný hrubý štět, kompaktní písčité jíl s úlomky, pevný	převládá původní žulová dlažba s hojnými dílčími opravami živičnou směsí (foto 28, 29), často s poruchami a výmoly, časté poruchy u kanálů a poklopů, hojně poškozené krajnice	skladba viz též sonda S-3
KÚ5	živičná vrstva + žulová dlažba zahliněný písek, pevný hrubý štět, kompaktní písčité jíl s úlomky, pevný	živičný povrch na původní žulové dlažbě s četnými dílčími opravami (foto 30), často s poruchami a výmoly, časté poruchy u kanálů a poklopů (foto 31), hojně poškozené krajnice s viditelnou původní dlažbou	
KÚ6	živičná vrstva + žulová dlažba hlinitý písek, pevný hrubý štět, kompaktní písčité jíl s úlomky, pevný	živičný povrch na původní žulové dlažbě (foto 32, 33) s dílčími opravami, často s poruchami a výmoly (foto 34), časté poruchy u kanálů a poklopů, poškozené krajnice s viditelnou původní dlažbou	skladba viz též sonda S-2

foto 28: Detail živičnou směsí opravené dlažby v úseku č. 4

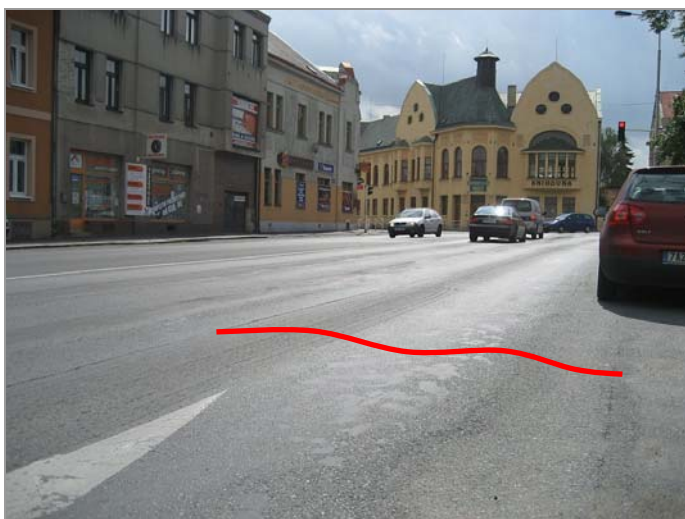
KÚ7	živičná vrstva hrubozrnný písek, ulehlý štěrk písčité, ulehlý písčité jíl s úlomky pevný	živičný povrch hlavní plochy komunikace hojně výrazně zvlněný (foto 35, 41, 45), četné poruchy u kanálů a poklopů (foto 36 – 40, 42), hojně poškozené či neupravené krajnice (foto 39, 44), v prostoru křižovatky Hajnova/ Huťská výrazně pokleslý povrch vozovky v okolí kanálů – patrně v důsledku úniků vody	skladba viz též sonda S-7; v prostoru křižovatky Hajnova/Huťská doporučujeme odstranit všechny konstrukční vrstvy pokleslé vozovky v širším okolí inženýrských sítí a šachet (voda, kanalizace), slabě únosnou zeminy vybrat a nahradit hutněným štěrkovito- písčitým zásypem v mocnosti až 1,0 m

foto 35: Vlnovitě vytlačený povrch vozovky v úseku č. 7

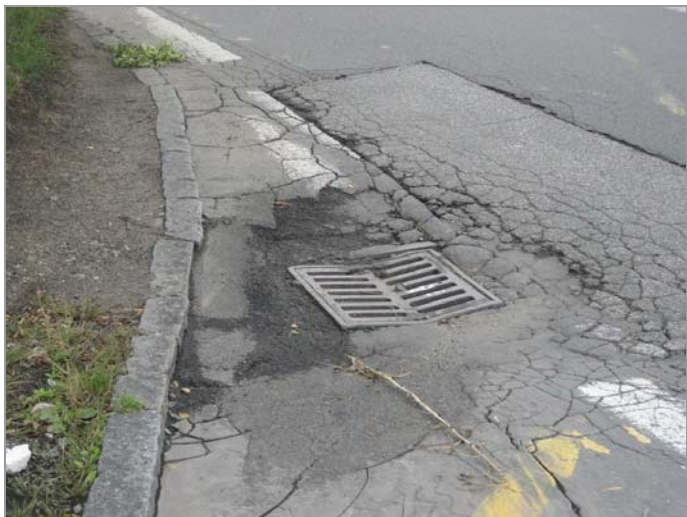
foto 37: Poruchy v místě kanalizačních vpustí v úseku č. 7

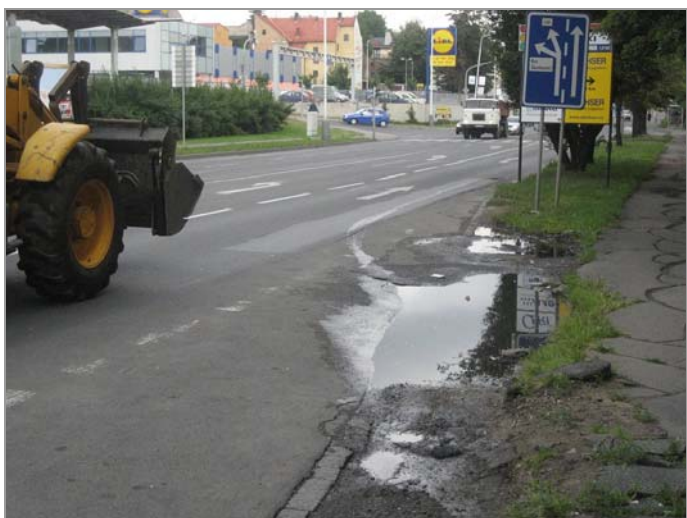
foto 39: Charakteristický pohled na komunikaci v úseku č. 7

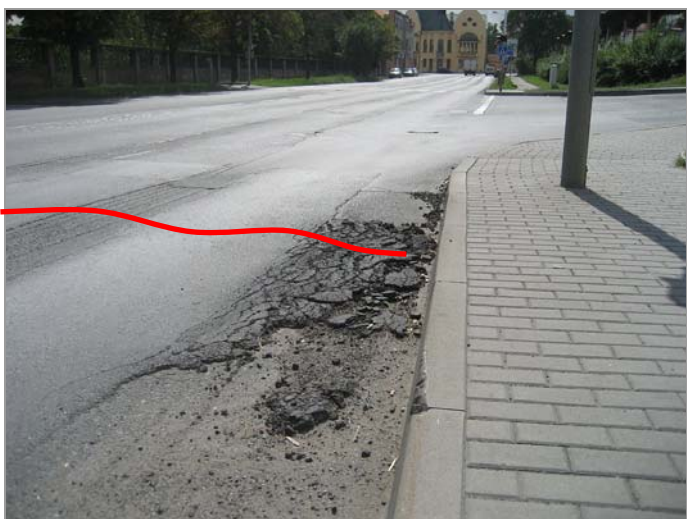
foto 41: Poruchy a vlnovitě vytlačený povrch vozovky v úseku č. 7

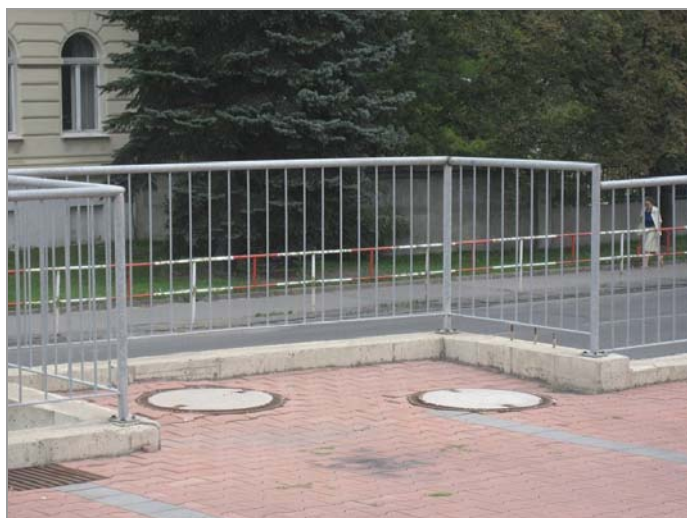
foto 43: Kanalizační šachty v místě pokleslé vozovky (úsek č. 7)

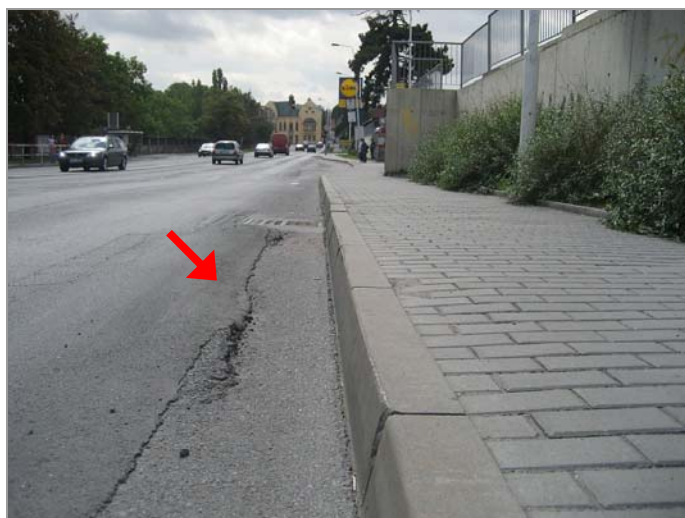
foto 44: Poruchy povrchu vozovky v úseku č. 7

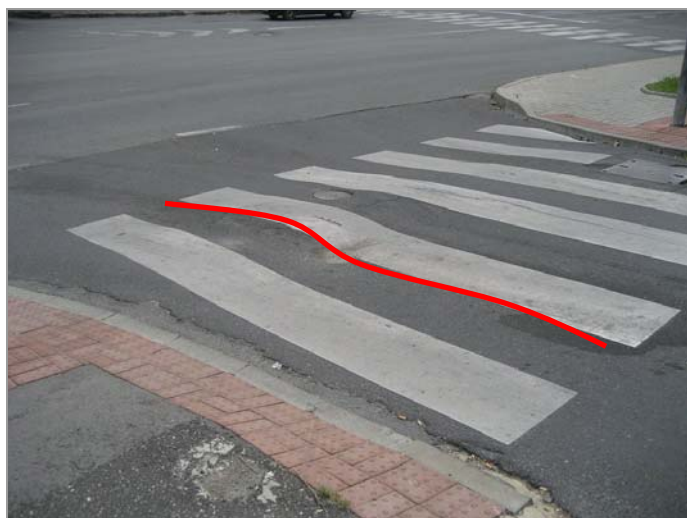
foto 45: Silně zvlněný povrch vozovky (ústí ul. Hajnova)

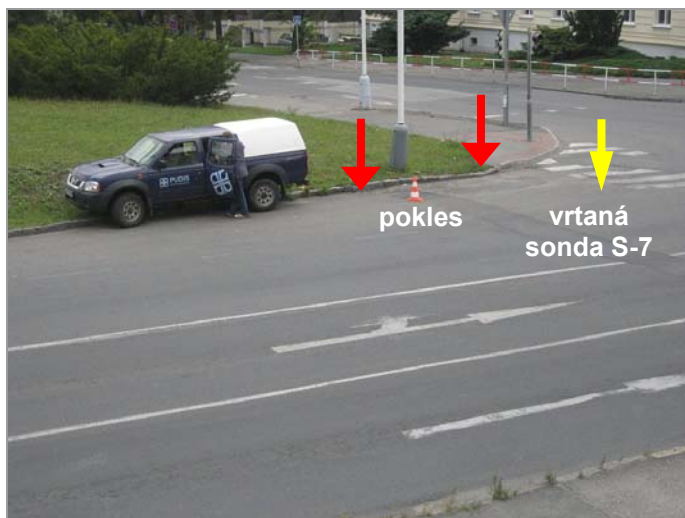
Nejvýznamnější a plošně relativně nejrozsáhlejší závadou je výrazně pokleslá vozovka v prostoru křižovatky ulice gen. Klapálka s ul. Hajnovou a Hutskou (foto 46, 47), kde byla vrtnou sondáží zastižena velmi silná živichná vrstva (tj. několik vrstev průběžně opravované konstrukce vozovky, celkem až 400 mm živice), pod níž se nachází **jílovitopísčitá zemina s vysokým obsahem vody (tuhé konzistence)**. Zde se s vysokou pravděpodobností jedná o zeminu druhotně zvodnělou úniky vody z blízké kanalizace či vodovodu. **V celém prostoru křižovatky doporučujeme konstrukční vrstvy vozovky odstranit**, zrevidovat stav inženýrských sítí a výkopy kolem nich vyplnit **novým dobře hutněným zásypem vhodné zeminy** (netříděné drcené kamenivo, zahliněný štěrkopísek atp.) o mocnosti 1,0 m nebo i více, podle mocnosti vlhké a slabě únosné zeminy. Mimo vlastní zásypy výkopů a šachet pak doporučujeme nejsvrchnější vrstvu zemního tělesa v prostoru křižovatky bezprostředně pod plání **sanovat hutněnou vrstvou téhož materiálu** o mocnosti ~ 400 – 500 mm (hutnění min. ve 3 vrstvách, z nichž nejspodnější o mocnosti do 100 mm bude zaválcována do měkkého podkladu). Pro zvýšení stability podloží zde event. doporučujeme i použití 1 – 2 vrstev geotextile (plošná hmotnost ~300 – 400 g/m²).

foto 46: Pokleslá vozovka v prostoru křižovatky Hajnova/Huťská

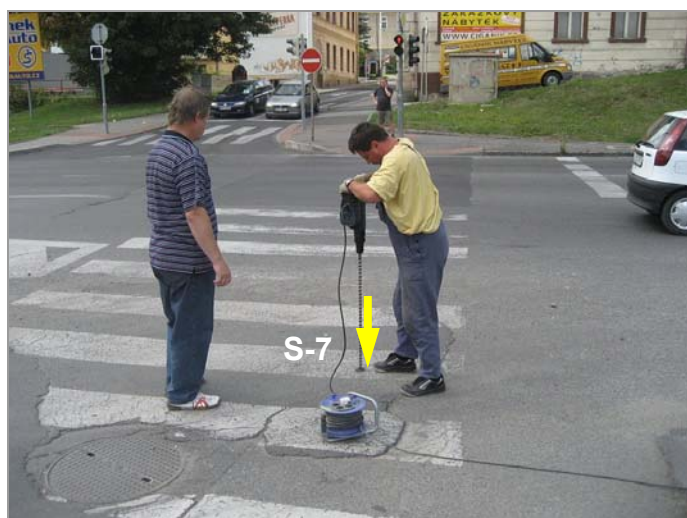
foto 47: Hloubení vrtané sondy S-7, křižovatka Hajnova/Huťská
