MPM ZAJIŠTĚNÍ BEZPEČNOSTI – TECHNICKÁ POMOC A ZJEDNODUŠENÁ PD

SO 204 –
MOST EV. Č. 1174–3

MIMOŘÁDNÁ PROHLÍDKA

Objekt: Most ev.č. 1174-3 (Most přes dálnici D5 a Červený potok ve Zdicích.)

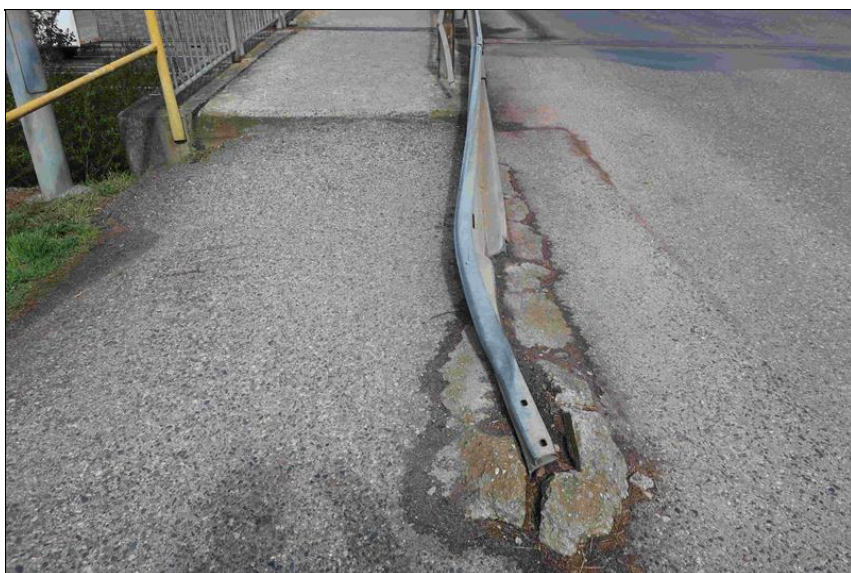
Svodidla lokálně korodují, svodnice levého svodidla před O1 je v místě zatažení do vozovky mírně deformována.

detail zakončení svodnice levého svodidla před O1

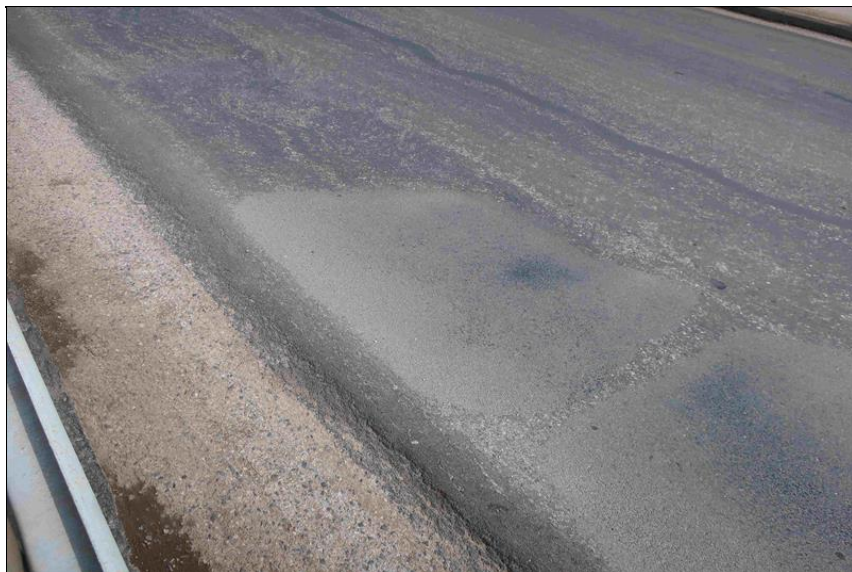
Kryt vozovky je hojně deformovaný i přes prováděné opravy. Zejména v okolí MZ je množství trhlin.

deformace krytu vozovky

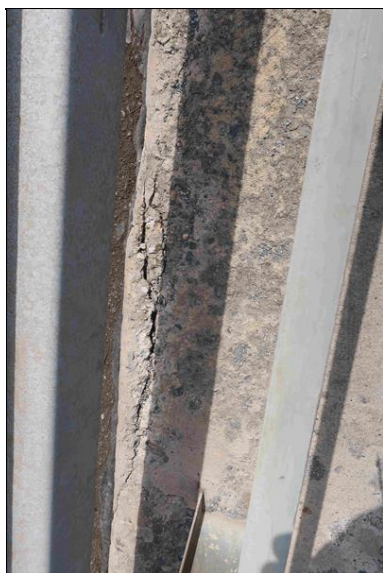
degradace betonu a trhliny v nášlapné hraně levé římsy

Římasy – sanace nájezdové hrany dobetonávkou	Dobetonávka nájezdové hrany římsy z betonu C30/37 XF4 a ochranný nátěr S4 dle VL4 401.01a.	Dobetonávka: $2 * 0.15 * 0.15 * 10 = 0.45 \text{ m}^3$ Nátěr S4: $2 * (0.15 + 0.15) * 110 = 66 \text{ m}^2$
Svodidla – obnova PKO	Sanace PKO in-situ. Očištění povrchu a nanesení nové PKO dle TKP 19C. Výměna zkorodovaného spojovacího materiálu.	$40 \% * 2 * 110 = 88 \text{ m}$
Svodidlo – oprava	Výměna deformovaných částí ocelového svodidla – sloupky, deformační podložky, svodnice, dilatační díly. Bude použit výrobek shodný se současně osazeným svodidlem.	$20 \% * 2 * 110 = 44 \text{ m}$
Vyčištění ÚP	Vyčištění ÚP od volných částí betonu atd.	$2 * 15 * 1 = 30 \text{ m}^2$
Sanace spodního líce NK	Odstranění volných částí betonu krycí vrstvy, pasivace výztuže, obnova krycí vrstvy. Pro odstranění volných částí betonu se předpokládá použití tlakové vody, viz Souhrnná technická zpráva. Po dohodě zhotovitele a investora může být použita jiná (např. mechanická) metoda. Pro tuto činnost bude provedeno zpřístupnění říms a provedeno DIO na přemostované, případně i na převáděné komunikaci, nebo výluku na přemostované trati.	Ostranění volných částí betonu: $82.5 = 82.5 \text{ m}^2$ Vodorovné plochy <20 mm: $5 \% * 110 * 15 = 82.5 \text{ m}^2$

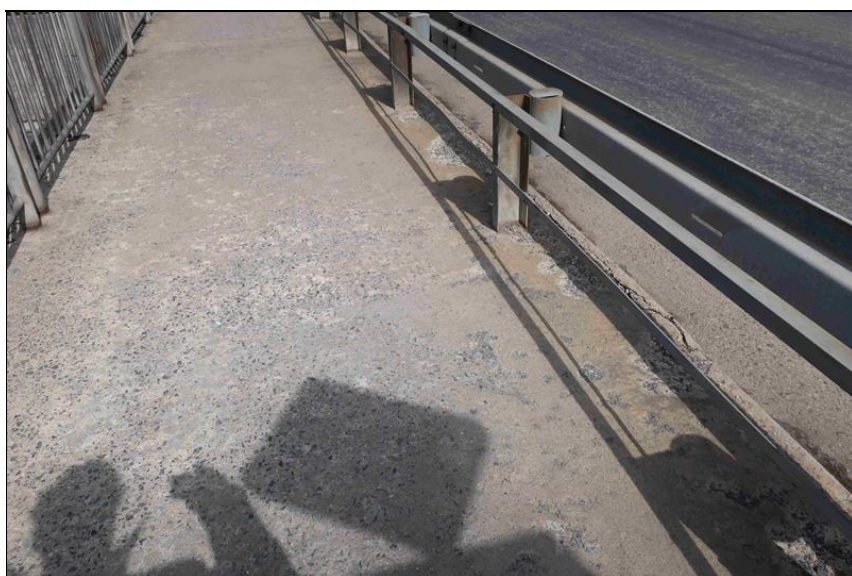
Beton chodníků hloubkově degraduje, obnažená výztuž intenzivně koroduje.

hloubková degradace betonu chodníku

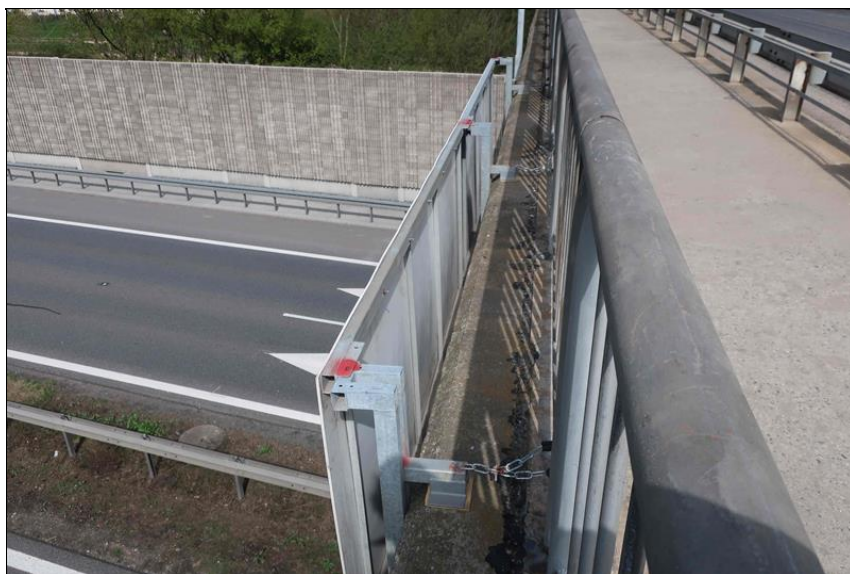
reklamní panely osazené na levé
římse

| [2] | 3.3.1 | římsa | S ohledem na poruchy římsy je vhodné zajistit snesení osazených reklamních poutačů včetně osazovacích prvků. |

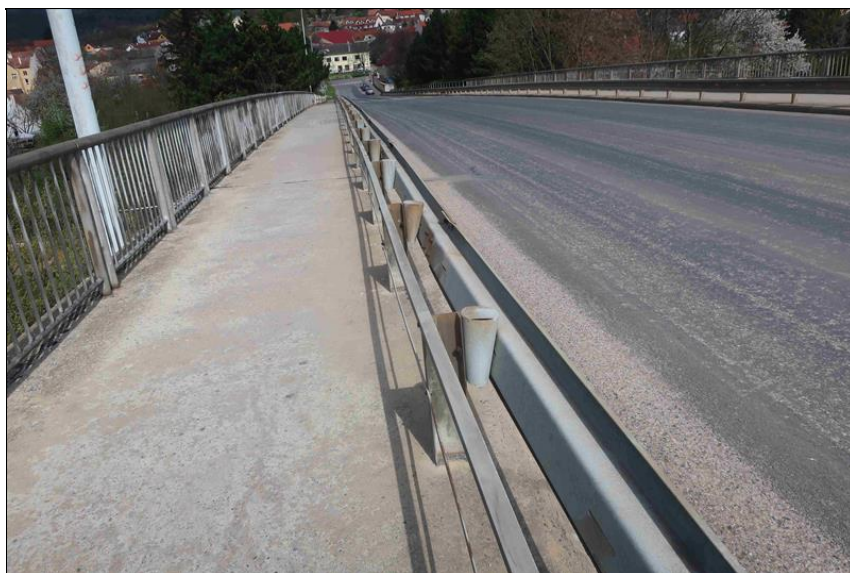
levé svodidlo deformované nárazem
vozidla

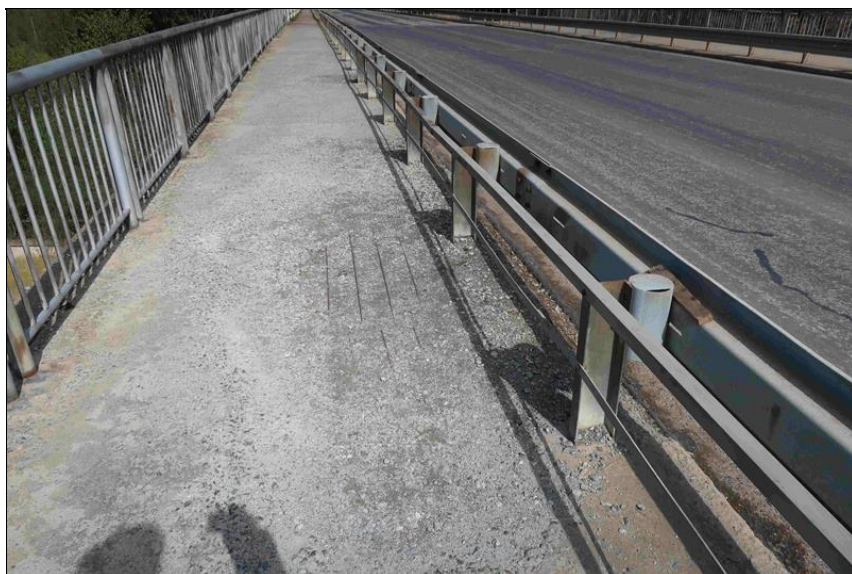
obnažená výztuž v oblasti hloubkové degradace betonu levého chodníku

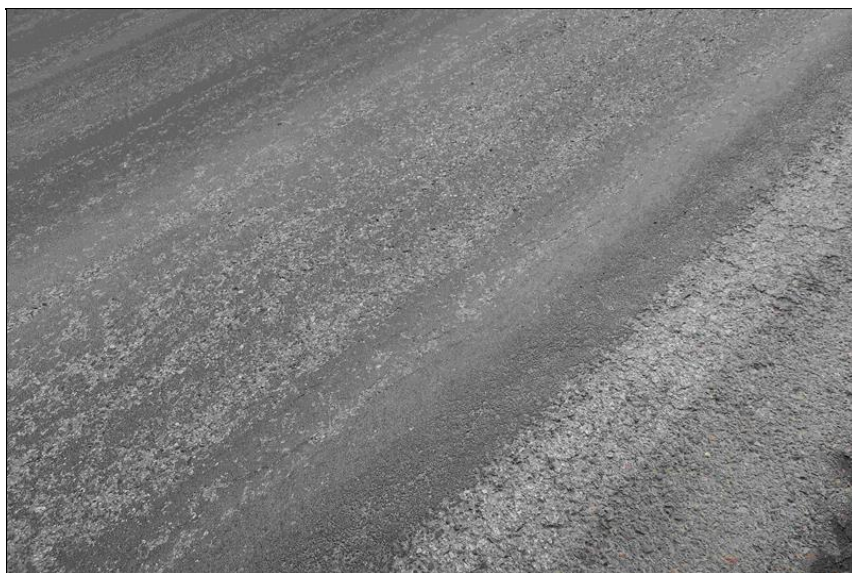
vyjeté koleje v krytu vozovky

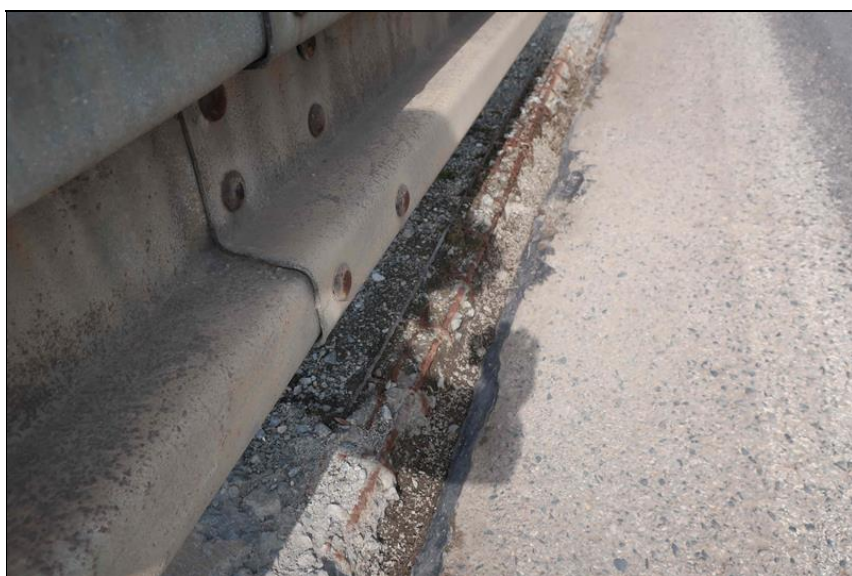
rozpad betonu a intenzivní koroze výztuže levého chodníku

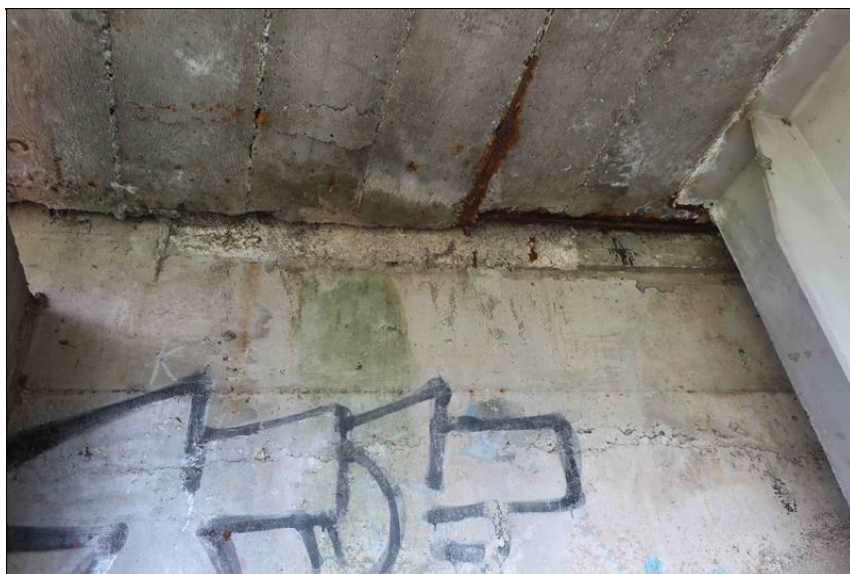
V oblastech průsaků (v okolí dilatačních spar, v okolí příčných pracovních spar/trhlin nad piliři a v okolí prvků odvodnění) dochází k hloubkové degradaci betonu, korozi výztuže a následně i k separaci krycí vrstvy nad korodující výztuží na spodním líci desky mostovky.

stopy po průsacích a koroze obnažené výztuže na spodním líci mostovky u dilatační spáry O5

| [1] | 2.1 | Nosná konstrukce | Ve spolupráci s ŘSD (v ochranném pásmu D5) zajistit v rámci DIO snesení uvolněných částí krycí vrstvy z římsy a desky mostovky tak, aby nemohlo dojít k jejich pádu na podcházející dálnici. Obnaženou korodující výztuž je vhodné pasivovat ochranným nátěr, který omezí korozní aktivitu dotčené výztuže. |

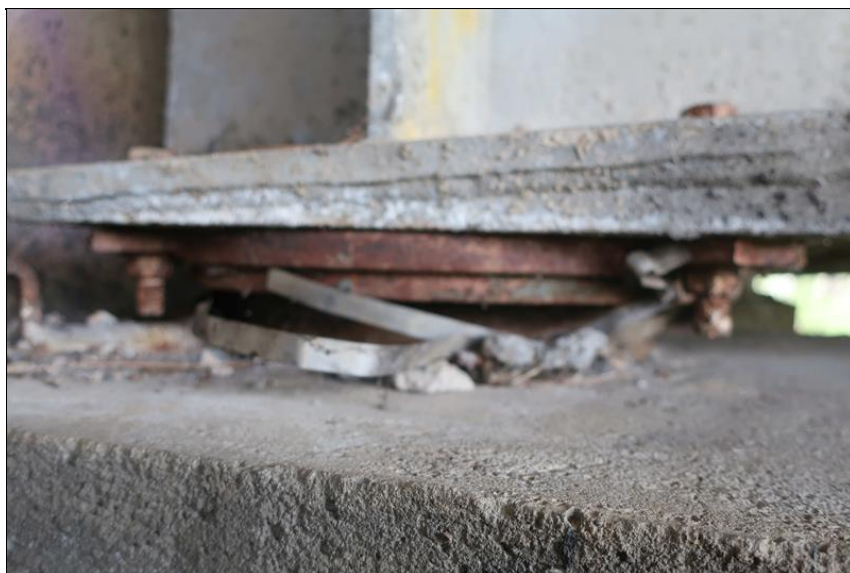
Ložiska intenzivně korodují. U ložisek na O5 bylo zjištěno uzavření spáry, která má umožnit pootočení. Chybí ochranné manžety ložisek a prvky pro ověření nastavení.

intenzivní koroze ložiska pod 1. nosníkem ve 4. poli na O5

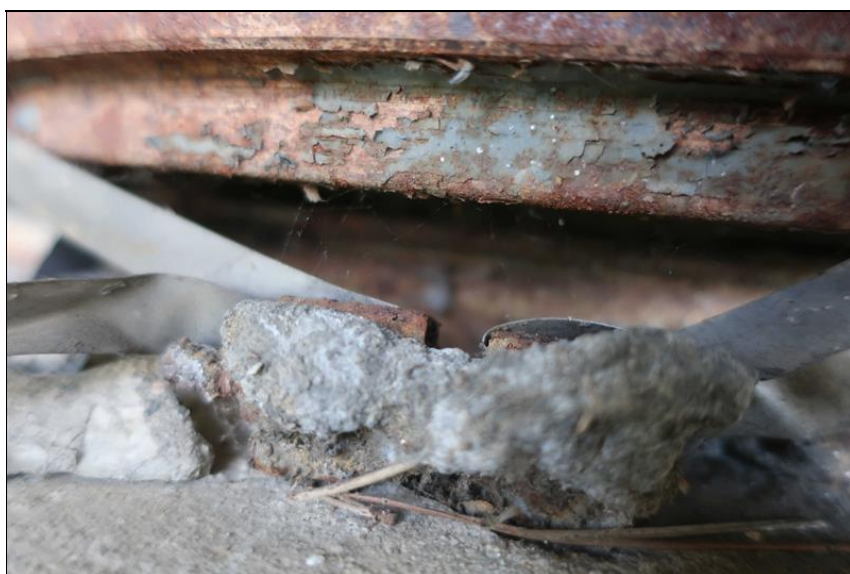
DTTO - sevřená spára, znemožnění pootočení ložiska

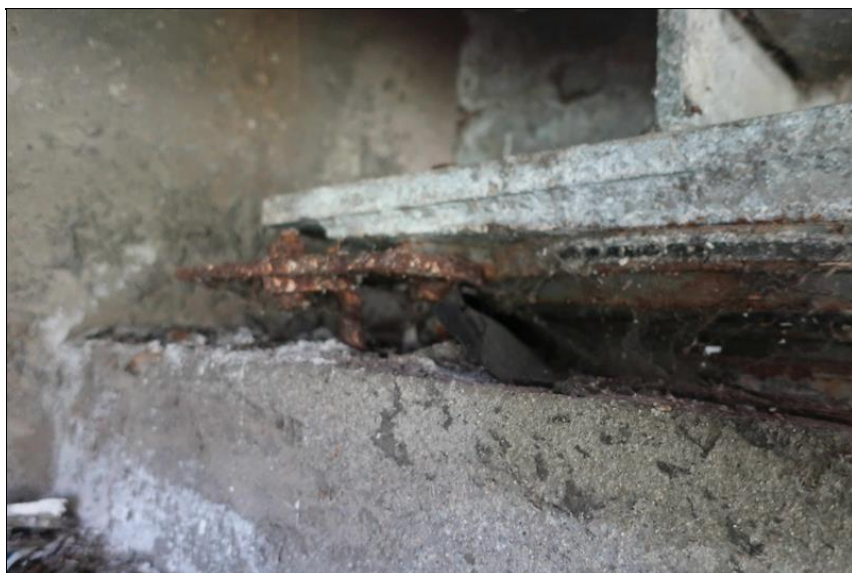
ponechané korodující aretační šrouby ložiska na O5

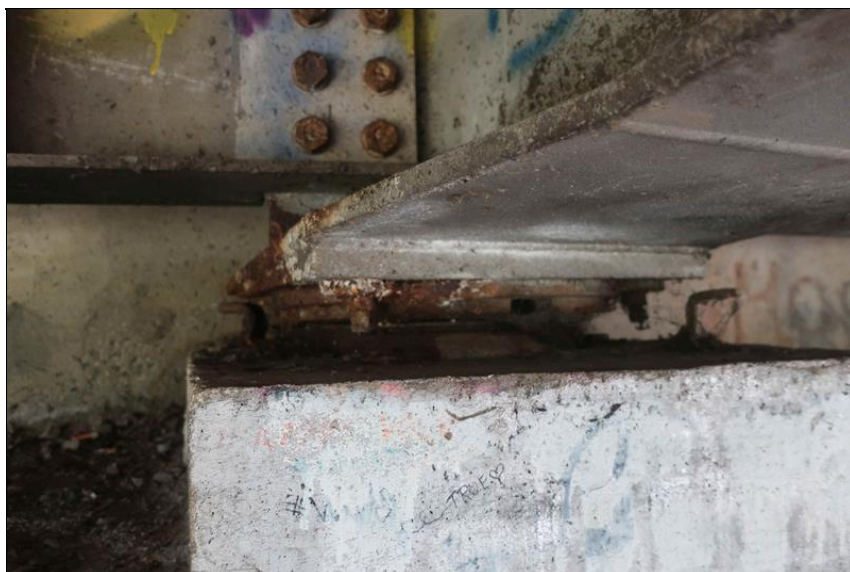
intenzivní koroze ložiska na O5

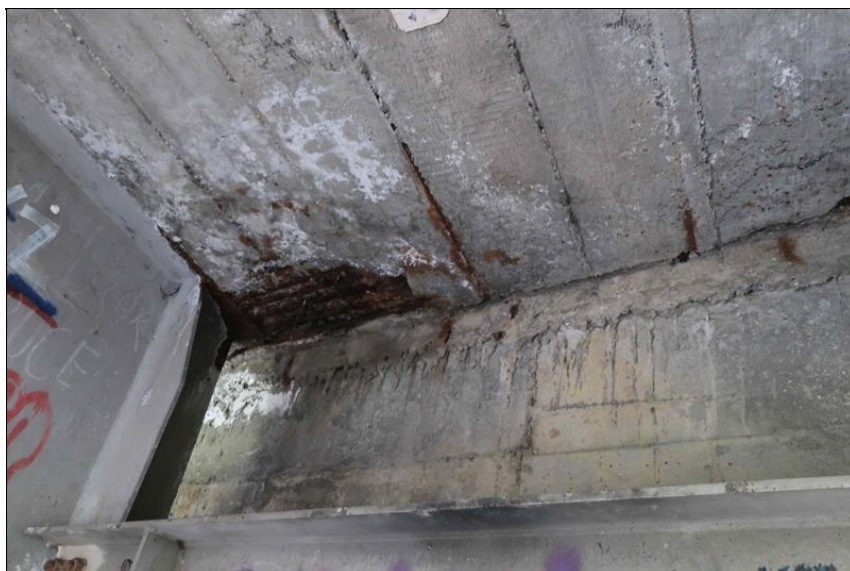
hloubková degradace betonu a intenzivní koroze výztuže mostovky v okolí prosakující dilatační spáry nad O5

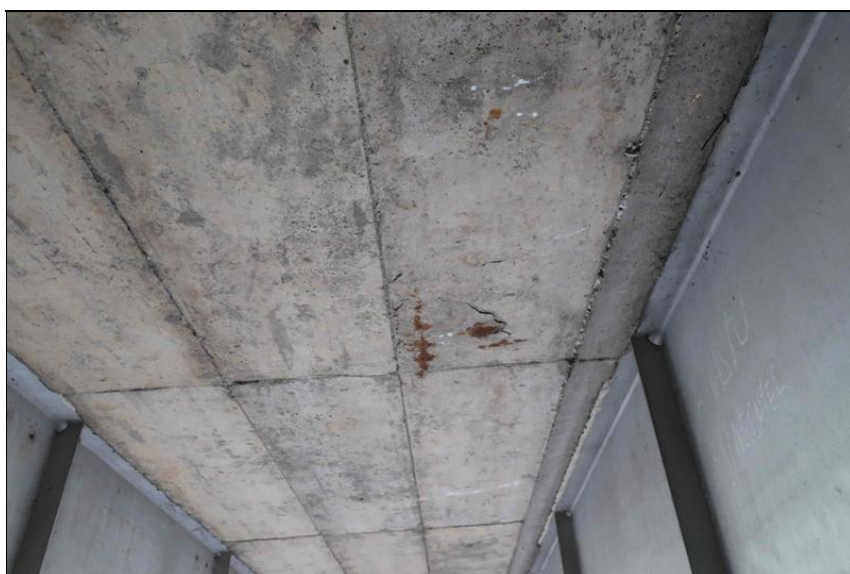
lokální separace krycí vrstvy nad korodující výztuží na spodním líci mostovky

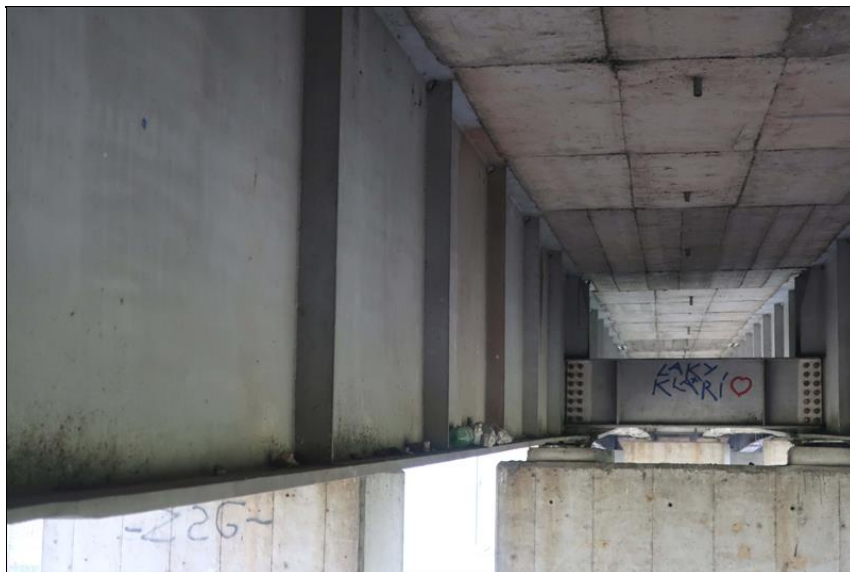
Nad obslužnou komunikací ve 4. poli je na horním líci dolních pásnic nosníků množství kamenů a naházeného odpadu.

kameny na horním líci spodní pásnice hlavního nosníku

| [4] | 2.1 | Nosná konstrukce | Zajistit očištění horního líce dolních pásnic nosníků ve 4. poli. |

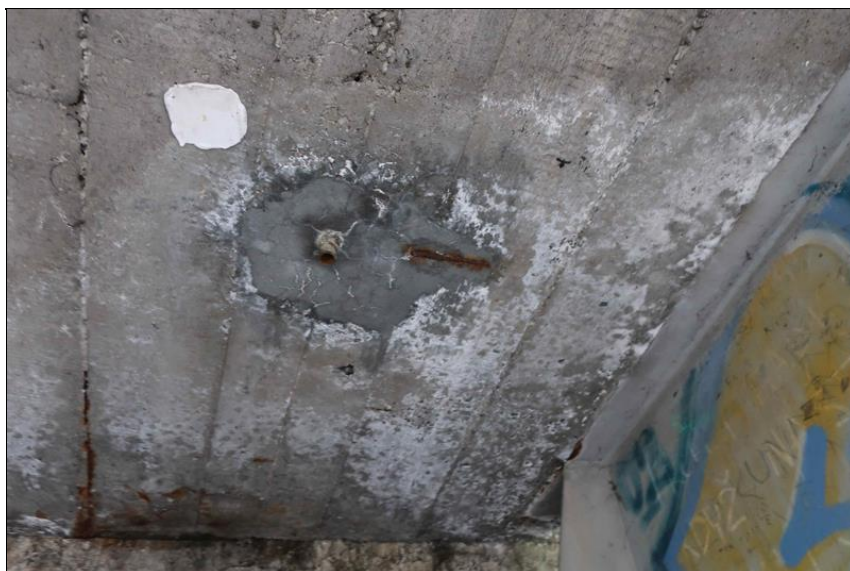
Lokálně jsou patrné trhliny s průsaky a výluhy pojiva i mimo výše definované kritické oblasti.

stopy po průsacích s výluhy pojiva na spodním líci mostovky

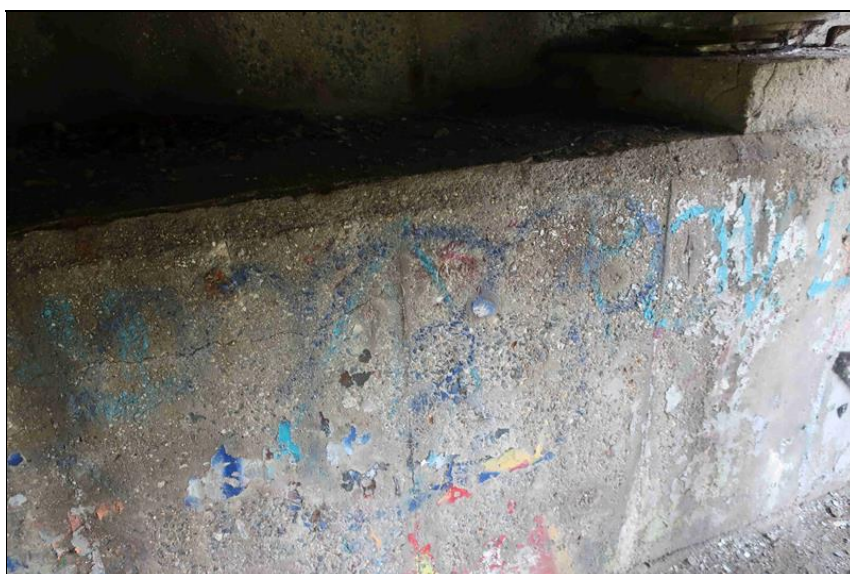
[1.1]	1.2	Mostní podpěry křídla a čelní zdi / Opěry	Na úložné prahy významně zatéká dilatačními sparami. Odpadlý degradovaný beton dotčených konstrukčních částí leží na horním líci ÚP a nánosy vytváří vysoce korozivní prostředí. U opěry 5 odchází k hloubkové degradaci betonu podkladních bloků. Na dotčených blocích jsou patrné trhliny a stopy koroze.
[1.2]	1.2	Mostní podpěry křídla a čelní zdi / Pilíře	Na stojkách pilířů jsou patrné stopy po průsacích, lokálně se stopami koroze.

degradace betonu ÚP O5

| [3] | 1.2 | Mostní podpěry křídla a čelní zdi / Opěry | Zajistit vyčištění úložných prahů obou opěr. |

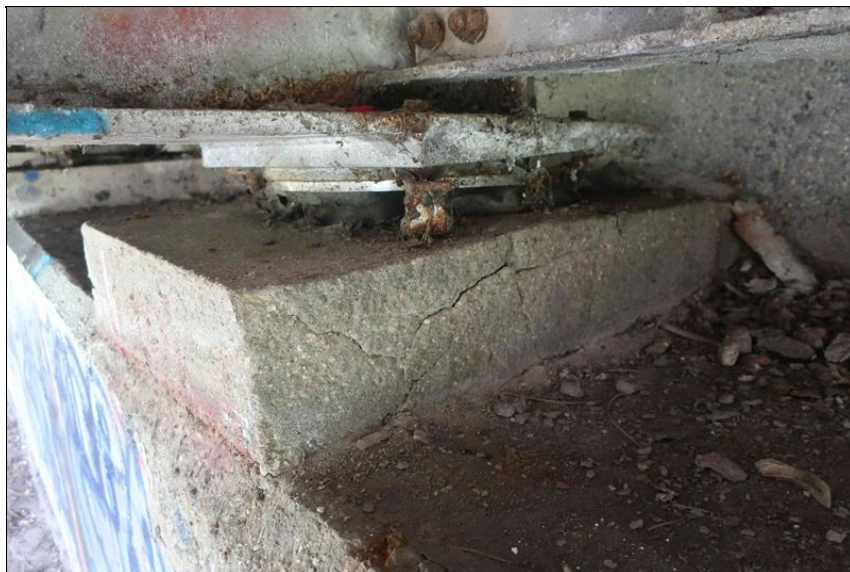
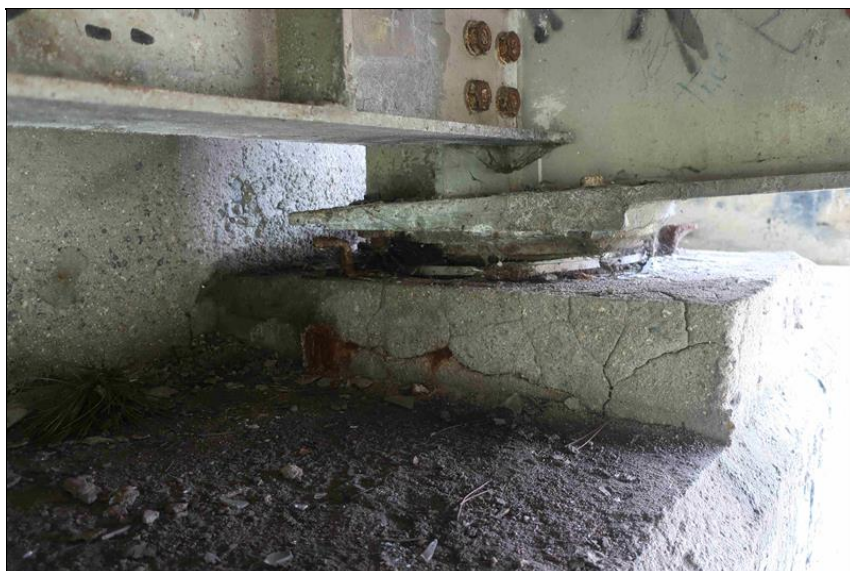
rozpad podkladního bloku pod
ložiskem O5

DTTO

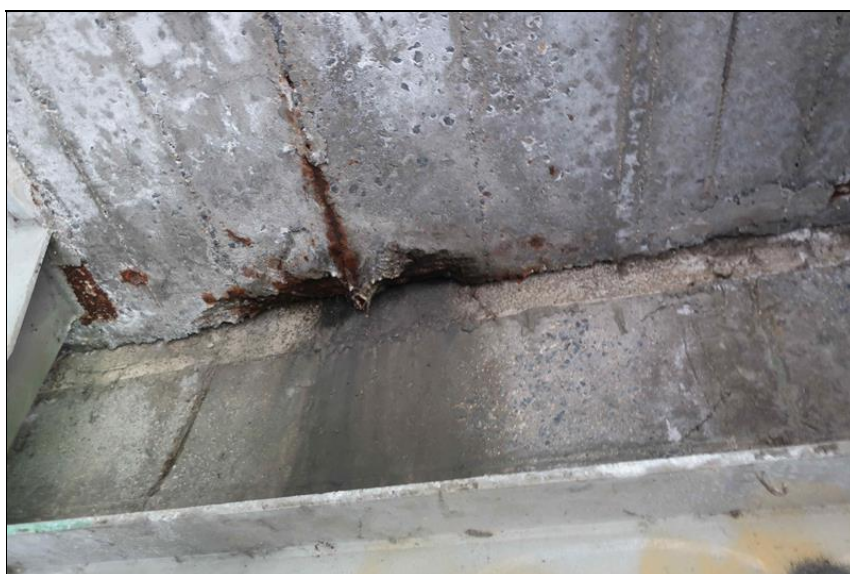
Oba MZ jsou nefunkční, obě dilatační spáry významně protékají.

aktivní průsak dilatační sparou O5

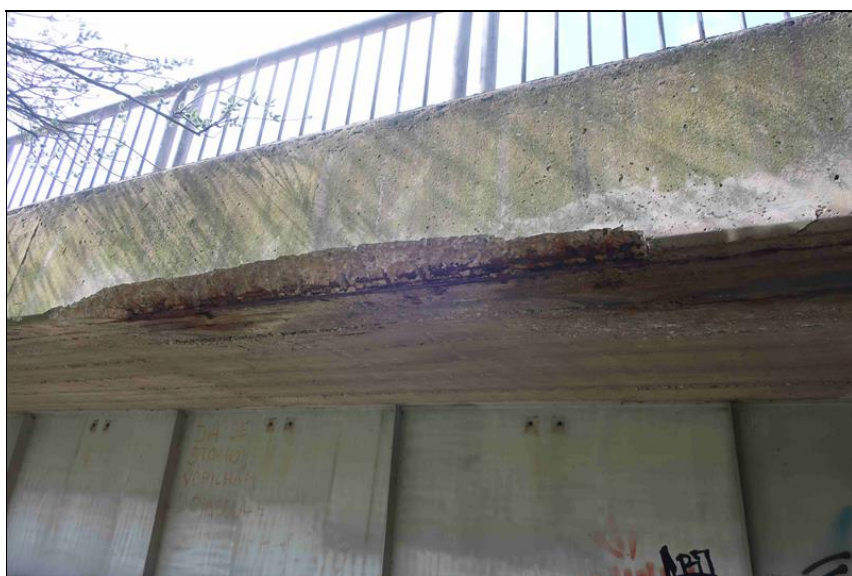
Beton římsy degraduje. Zejména na spodním líci římsy dochází k separaci krycí vrstvy nad korodující výztuží, hrozí pád uvolněných částí krycí vrstvy na podcházející dálnici, cvičiště pro psi, resp. na obslužnou komunikaci ve 4. poli.

odpadlá krycí vrstva nad korodující výztuží na spodním lici římsy

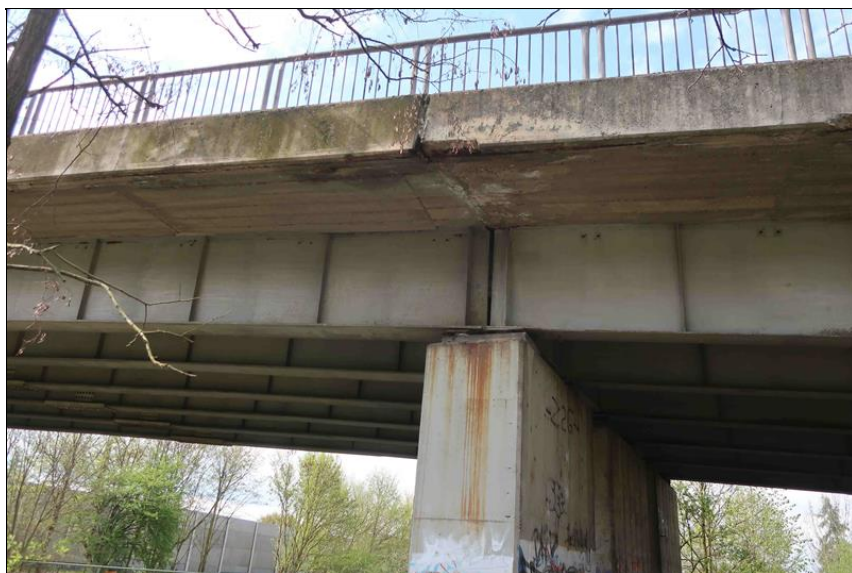
stopy po průsaku se stopami koroze
na pravém boku P4

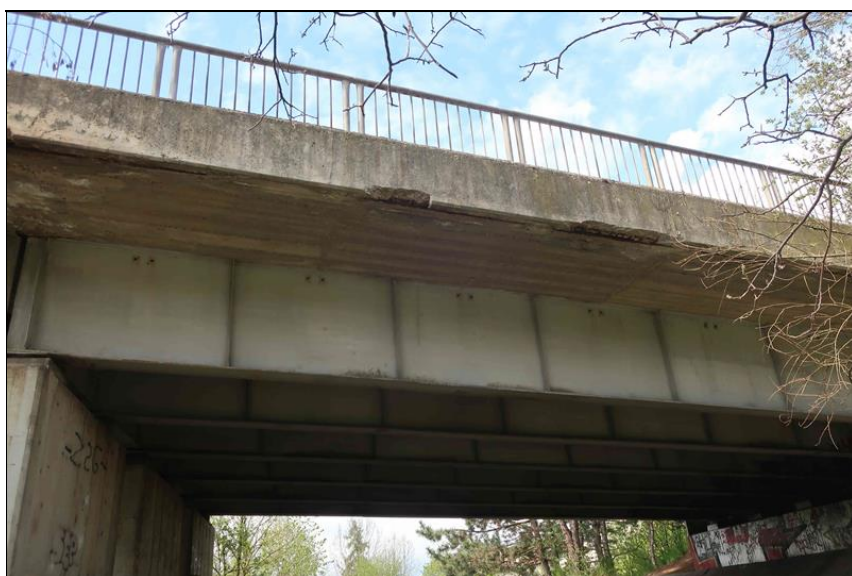
separovaná krycí vrstvy nad korodující
výztuží na spodním lici římasy

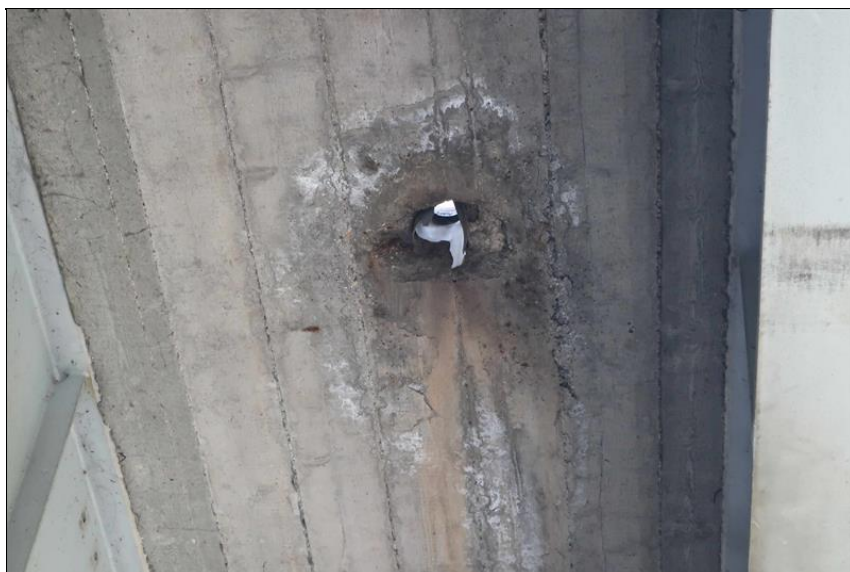
aktivní průsak na spodní líc mostovky
otvorem v mostovce

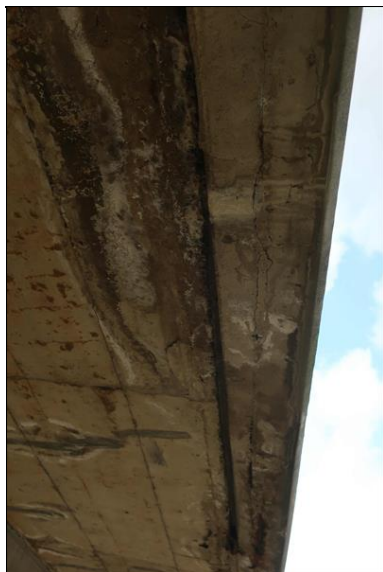
podélné trhliny na spodním líci římsou jsou charakteristické pro separaci krycí vrstvy nad korodující výztuží

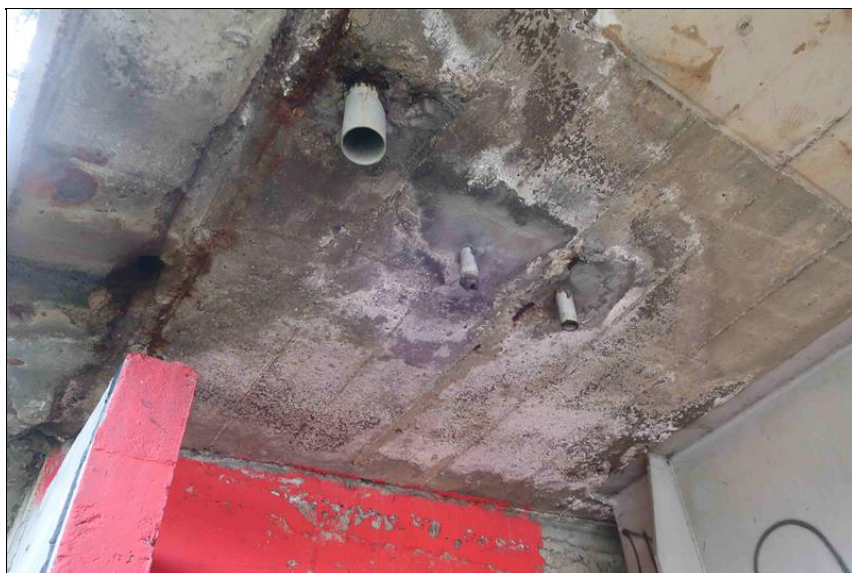
aktivní průsaky pravou konzolou mostovky u O1

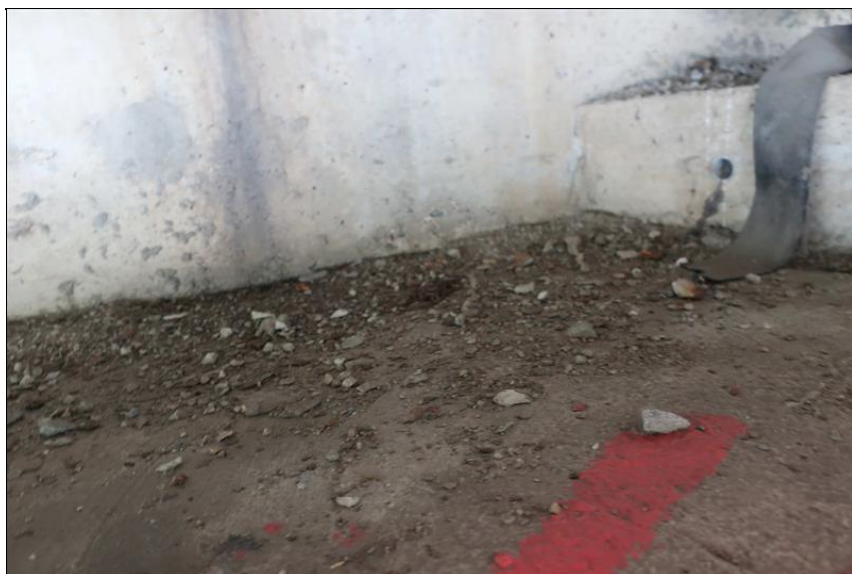
nánosy na ÚP O1

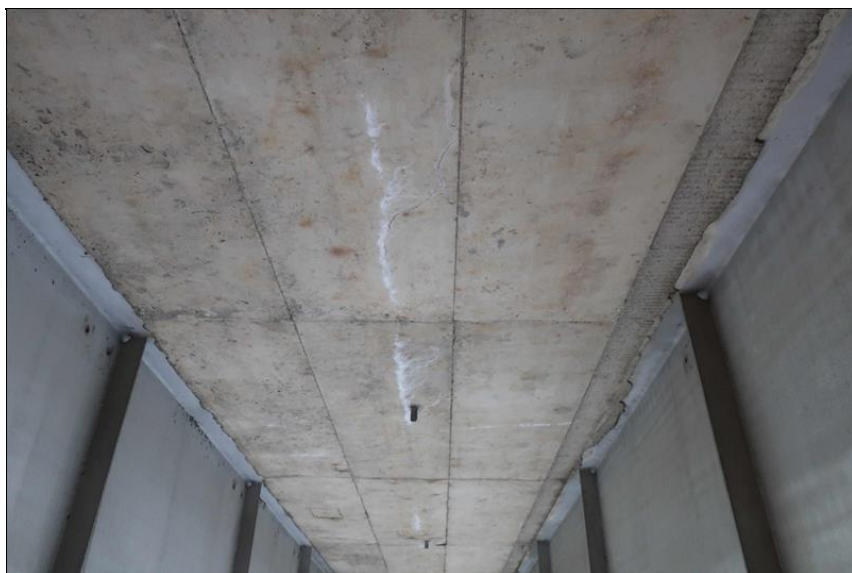
podélná trhlina s výluhy pojiva na
spodním líci mostovky

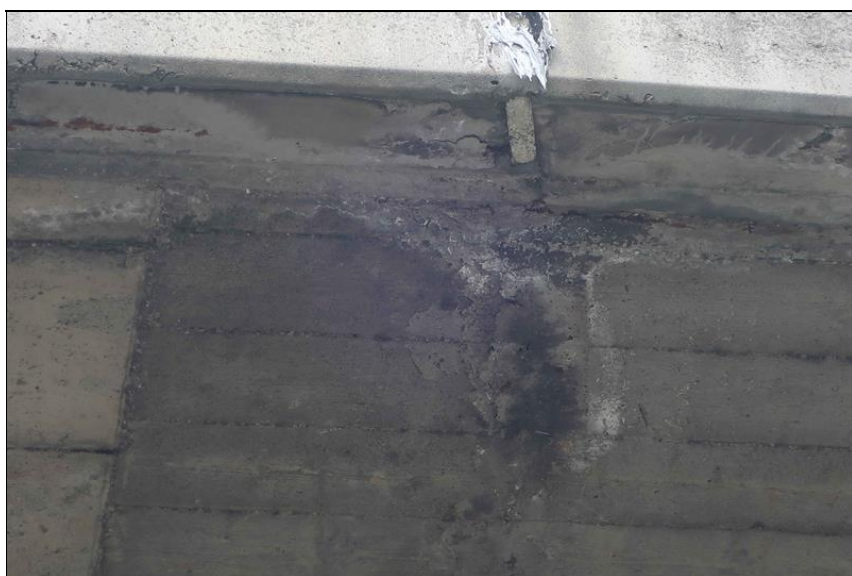
průsak příčnou sparou v římse na
spodní líc konzoly mostovky

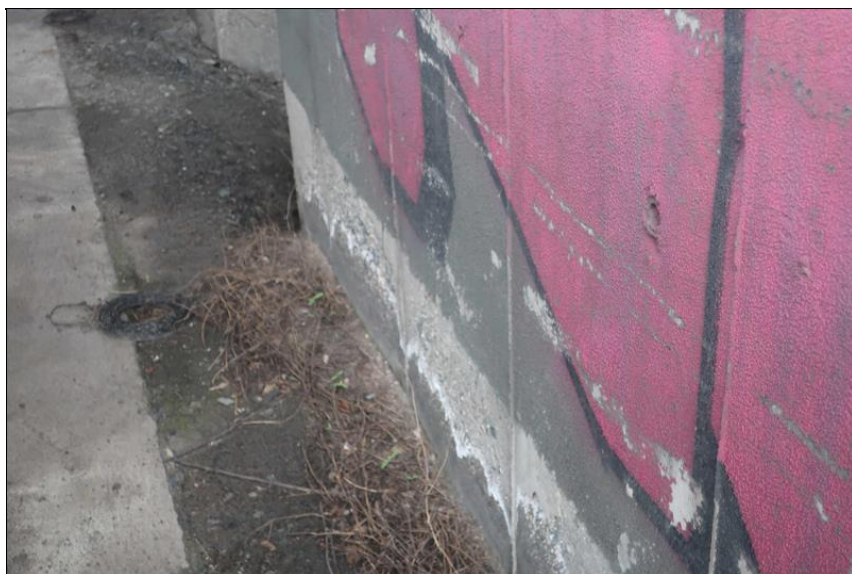
degradace betonu stojky P2 v úrovni terénu

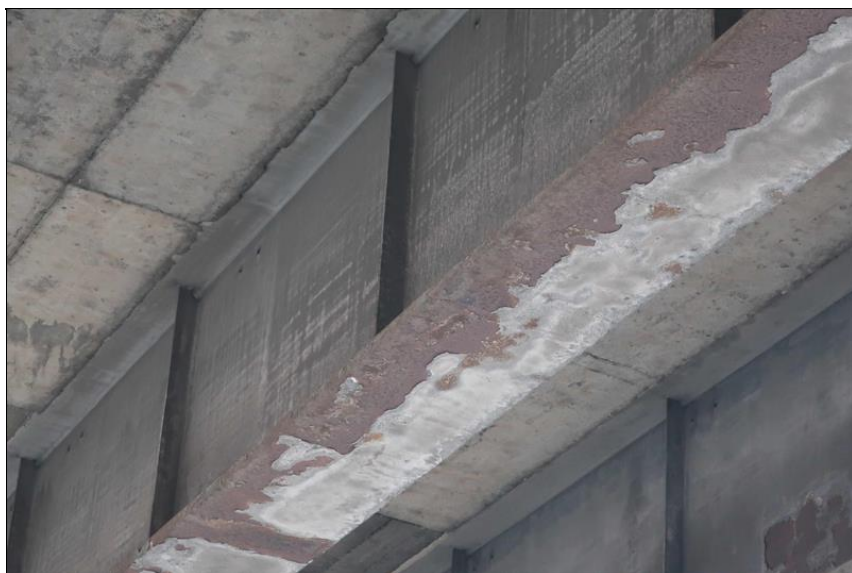
[2.1]	2.1	Nosná konstrukce	PKO ocelové konstrukce je za hranicí životnosti, Lokálně již dochází k její korozi (např. spodní líc dolních pásnic).
-------	-----	------------------	---

plošná povrchová koroze na spodním líci dolní pásnice hlavního nosníku

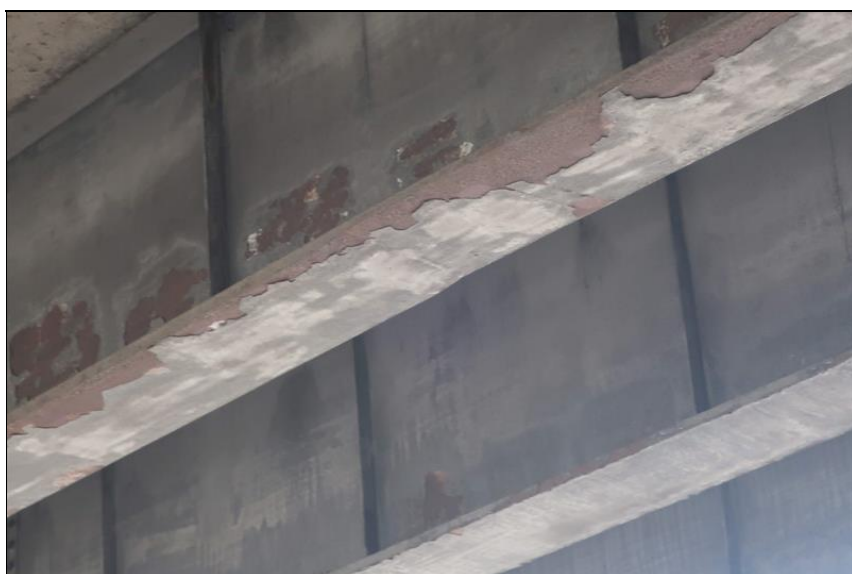
separace PKO ze spodního líce dolní pásnice hlavního nosníku

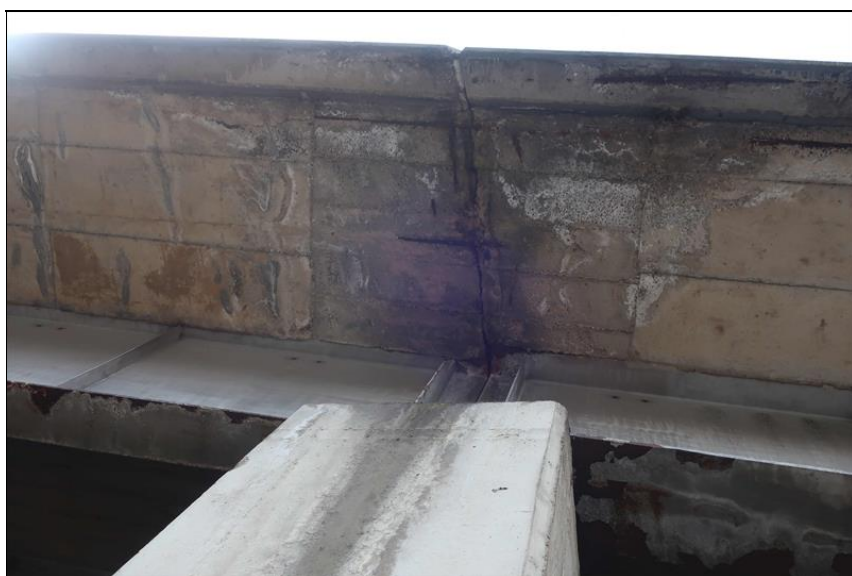
prosakovající pracovní spára v konzole
mostovky nad P2

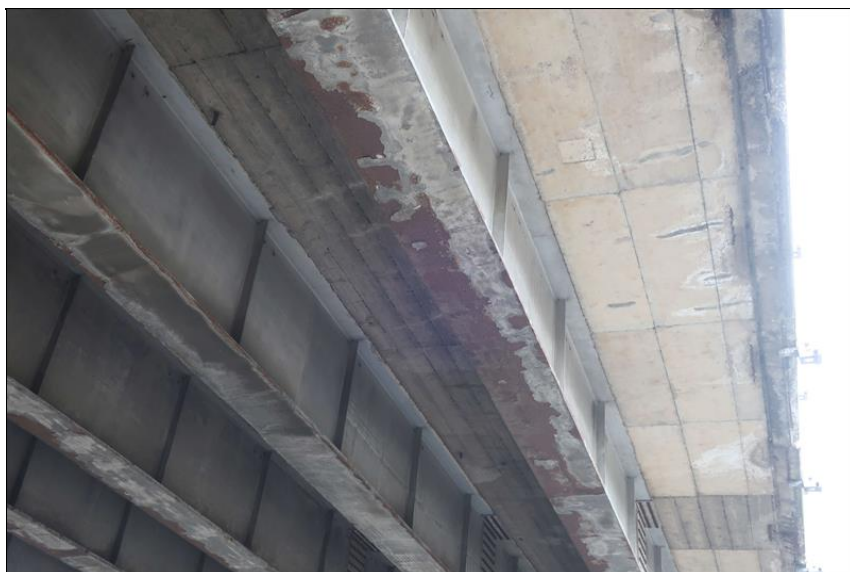
korozí NK v 1. poli

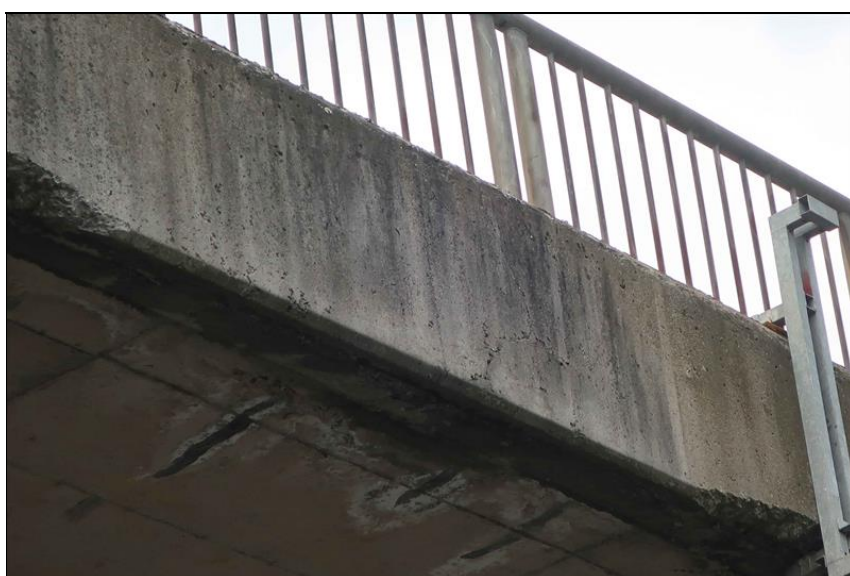
trhliny v pravé římse
