MPM ZAJIŠTĚNÍ BEZPEČNOSTI – TECHNICKÁ POMOC A ZJEDNODUŠENÁ PD

SO 209 –
MOST EV. Č. 3248–1

MIMOŘÁDNÁ PROHLÍDKA

Objekt: Most ev.č. 3248-1 (Most přes silnici I/32 v obci Činěves)

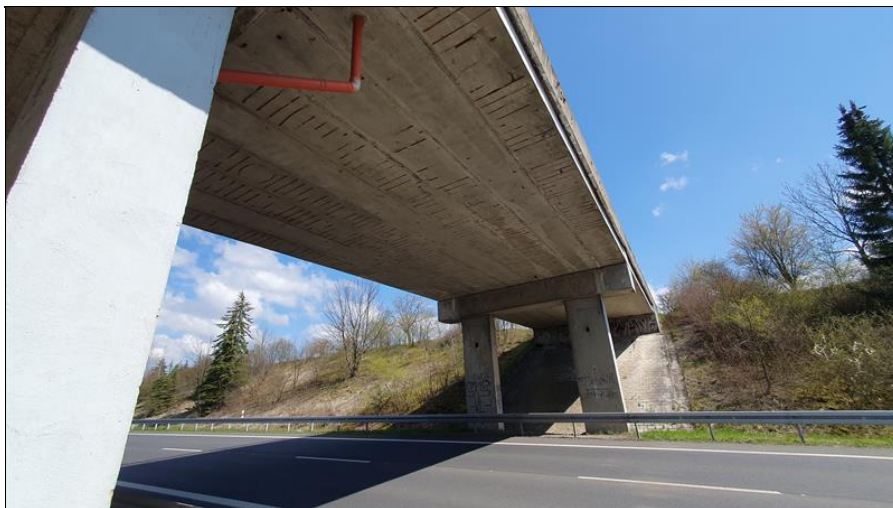
[2.1] 2.1 Nosná konstrukce Zatékání pod římsou, výluhy. Průsaky a výluhy na části krajních spár mezi nosníky a u svodů odvodňovačů.
Na většině plochy spodního povrchu nedostatečné krytí příčné výztuže, lokálně zcela bez krytí. Výztuž se prokresluje. Lokální prokreslování výztuže na bocích NK.

Podhled NK.

[7]	1.2	Mostní podpěry křídla a čelní zdi	Sanovat krycí vrstvu.
[8]	2.1	Nosná konstrukce	Sanovat krycí vrstvu NK.
[9]	4.2	Zábradlí	Obnovit PKO zábradlí.

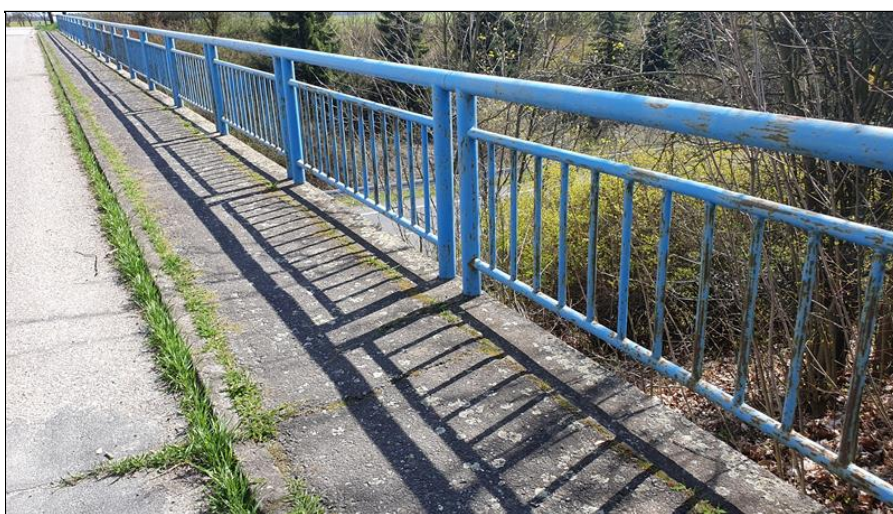
Krajnice + římsa + zábradlí P.

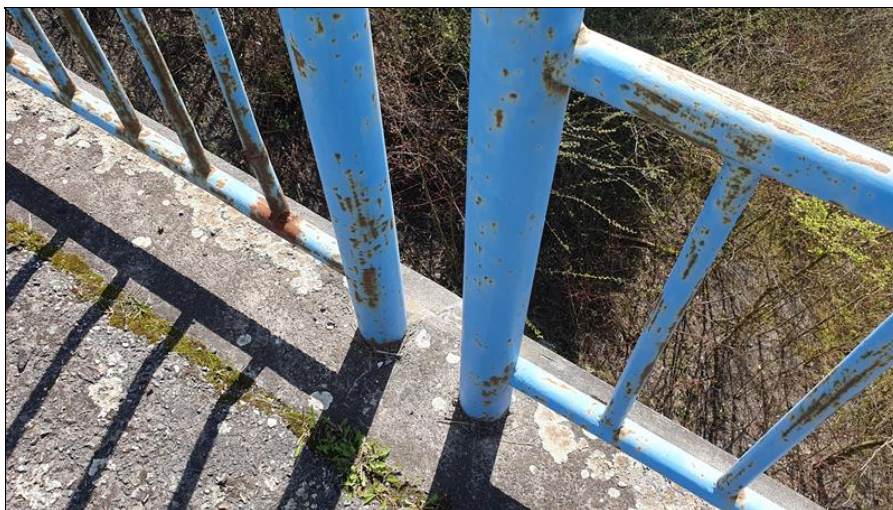
| [4.3] 4.2 Zábradlí | Vpravo výplň dvou polí zábradlí mírně deformováno od nárazu.

Zábradlí P.

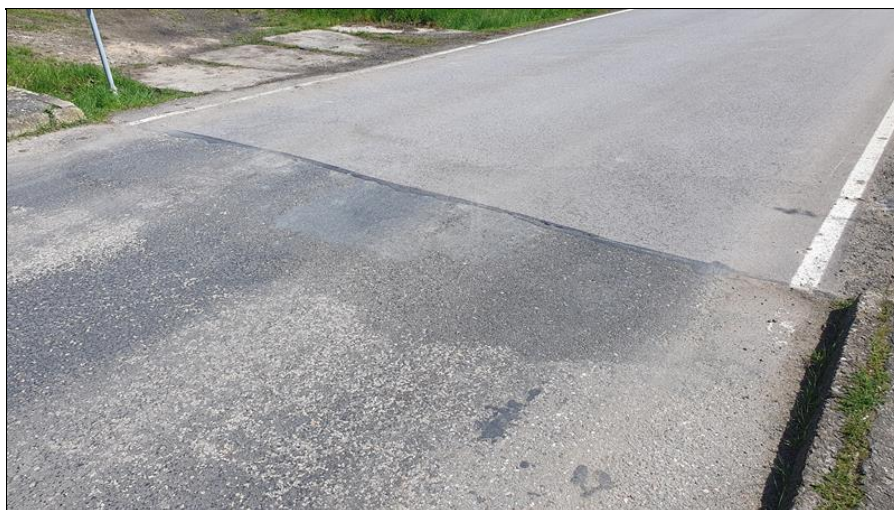
Vozovka nad OP4.

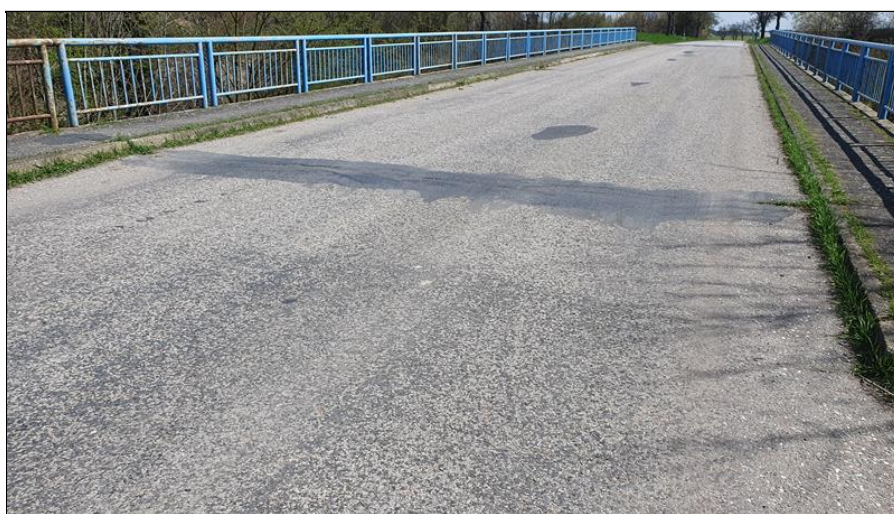
| [3.1] 3.1 Vozovka | Příčné trhliny u OP1, v minulosti zatěsňováno. Ojedíněle vysprávký.

Místy nánosy a vegetace ve spáře podél obrubníků.
Mírný propad před OP1. |

Vozovka nad OP1.

[1]	3.1	Vozovka	Zatěsnit spáry a trhliny na vozovce.
[2]	3.2	Chodníky	Zatěsnit spáry a trhliny na chodnicích a římsách.
[3]	3.3	Římsy, obrubníky, zálivky	Sanovat odlupující se nátěr.
[4]	4.8	Odvodnění	Vyčistit skluzy.
[5]	4.8	Odvodnění	Vyčistit odvodňovače.
[6]	4.6	Území pod mostem a přístup. cesty	Vysekat vegetaci v okolí mostu.

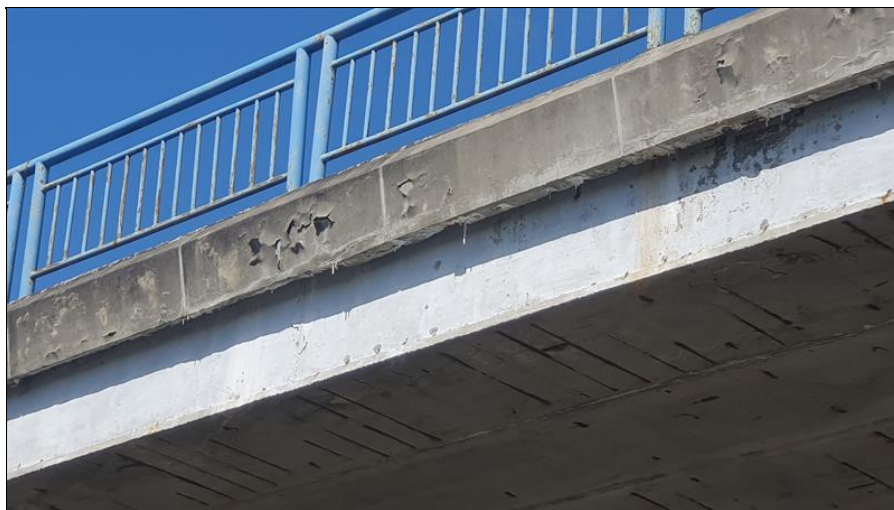
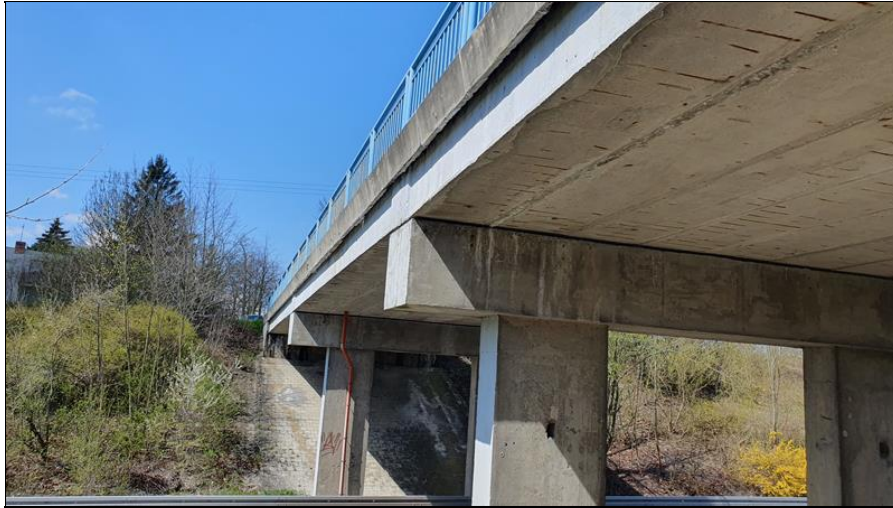
| [3.3] 3.3 Římsy, obrubníky, zálivky | Lokálně separace nátěru na přemostřované komunikaci.

Trhliny. Lokálně olámaný ozub. Omšělý povrch. Zespodu místy obnažená výztuž, koroze výztuže.
Povlak, znečištění, bionapadení. |

Římsa P.

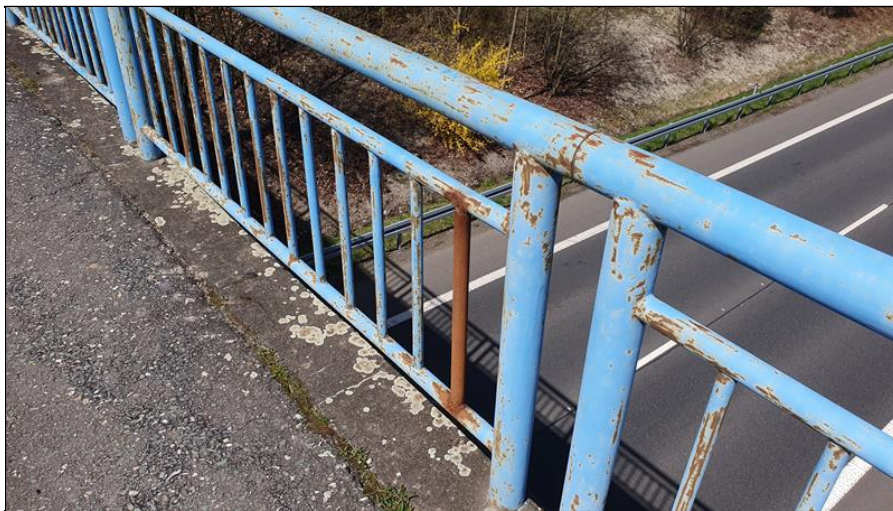
Degradace PKO. Koroze. |

Zábradlí L.

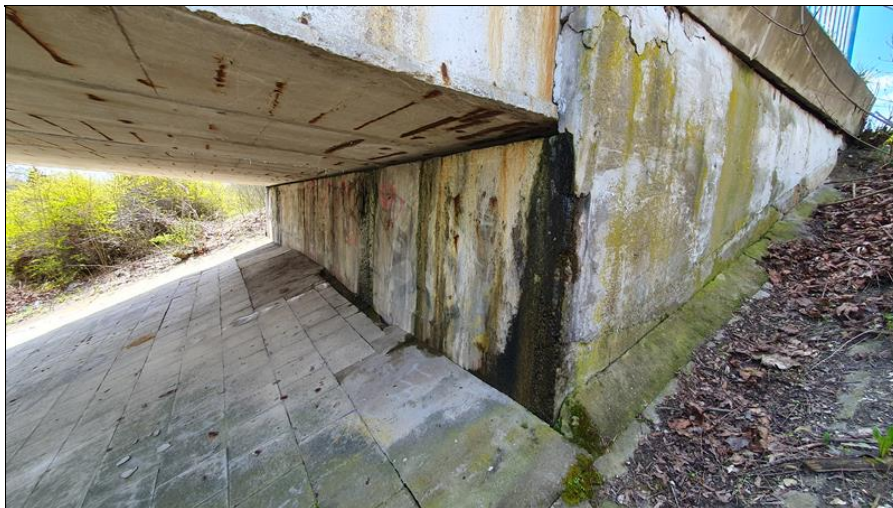
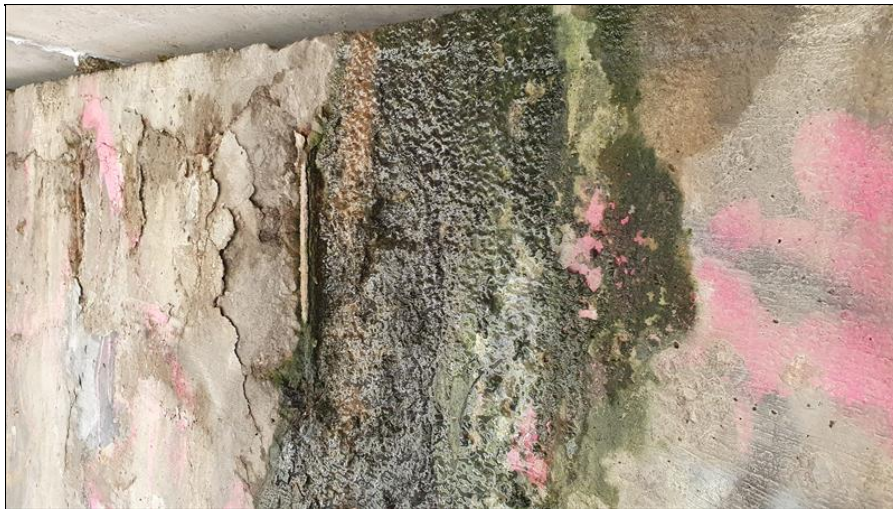
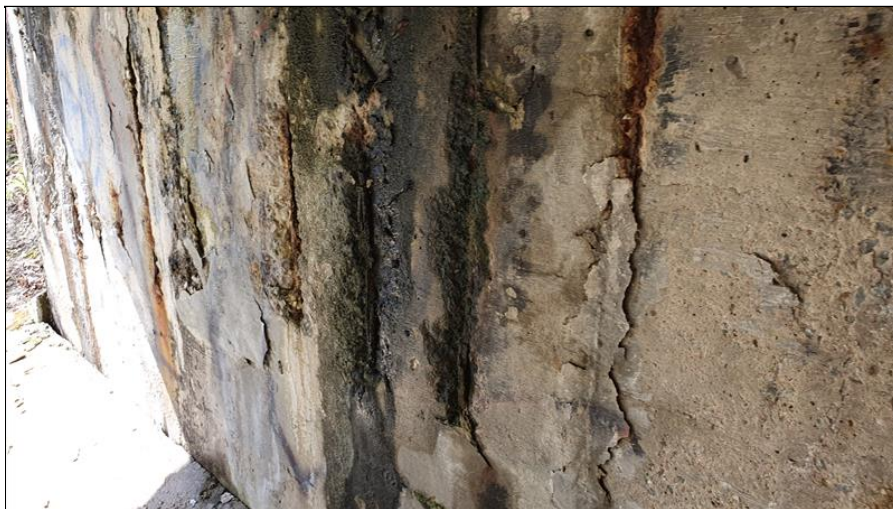
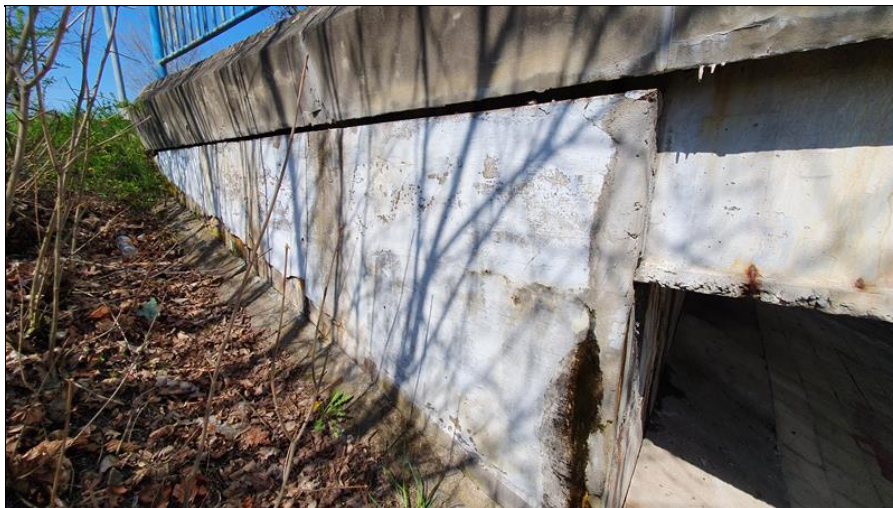
[1.2] 1.2 Mostní podpěry křídla a čelní zdi Zatékání na úl. prahy a stativa, nejvíce na OP1. Stopy zatékání pod římsou.
Na OP v místě zatékání degradace betonu, lokálně odpadá krycí vrstva a koroze obnažené výztuže s úbytkem materiálu. Na přibetonovaných plentách trhliny.
Posprejováno. Povlak, bionapadení.
Na obou OP degradace krycí vrstvy, obnažená výztuž.

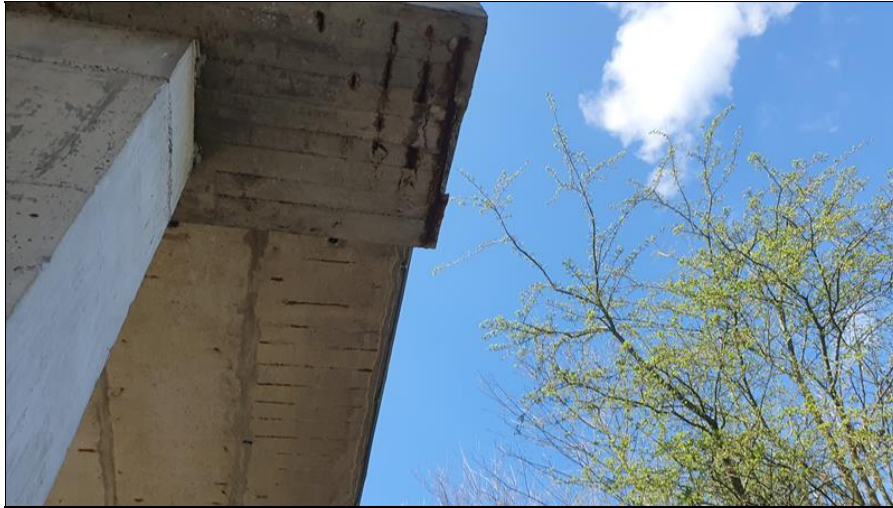
Stativo PIL2.

[1.3] 1.2 Mostní podpěry křídla a čelní zdi Na PIL lokálně odpadá krycí vrstva a koroze obnažené výztuže, nejvíce na spodním pohledu stativa PIL2 (odpadlý roh betonu), odhalená korodující výztuž.

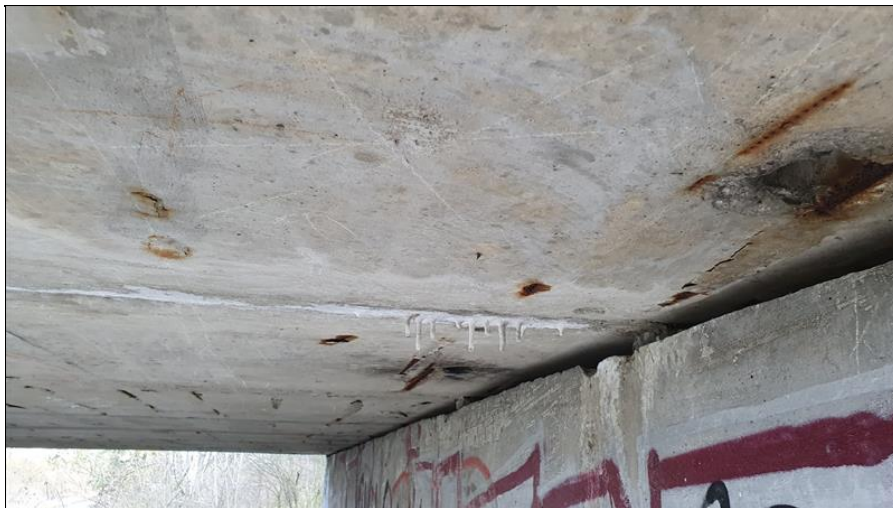
NK u OP4.
