MPM ZAJIŠTĚNÍ BEZPEČNOSTI – TECHNICKÁ POMOC A ZJEDNODUŠENÁ PD

SO 206 –
MOST EV. Č. 125–035

MIMOŘÁDNÁ PROHLÍDKA

Objekt: Most ev.č. 125-035 (Most přes hlavní železniční trať a sil. II/322, Kolín)

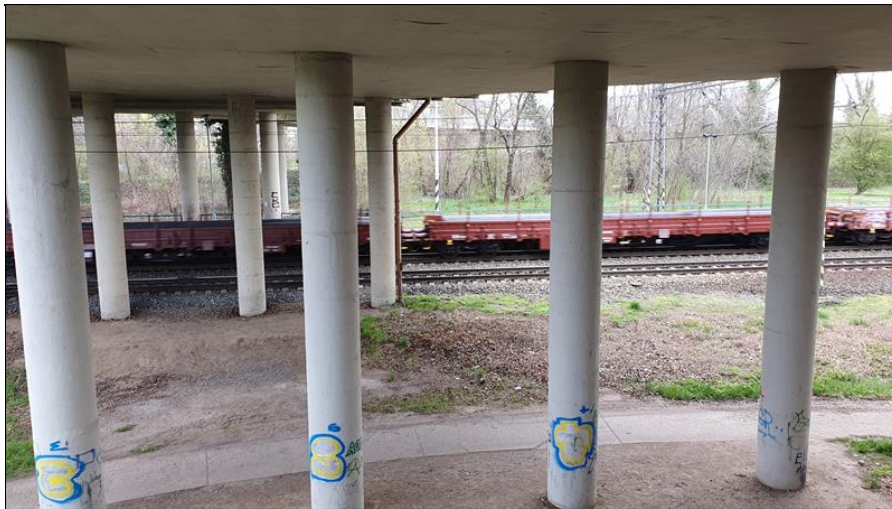
[2.1]	2.1	Nosná konstrukce	Koroze výztuže, odlamování rohů. Smyková trhlina u OP8 vlevo. Stopy zatékání na okraji NK netěsnými MZ na vloženém poli za PIL4 a před PIL5, výluhy, odlupování nátěru, degradace a odpadávání betonu, korodující odhalená výztuž. Ve III. poli vpravo separace krycí vrstvy, koroze výztuže. Nad železniční tratí NK znečištěna kouřovými plyny. Nad vozovkou v VI. poli na spodním povrchu vrypy od vysokých vozidel. V poli VII vlevo separace krycí vrstvy.
[2.2]	2.3	Mostní závěry / 4.pole	Na vloženém poli za PIL4 a před PIL5 osazeny EMZ. Trhliny ve sparách s vozovkou, výtluhy okolo MZ. EMZ deformovány, poškození vozovky v blízkosti EMZ. Na konci přechodové desky u OP1 a OP8 provedeny EMZ. Nad OP1 a OP8 provedena pouze řezaná spára ve vozovce. V římsách u OP provedena dilatační spára pouze na vodorovné ploše, těsnění dil. spáry poškozené.

Podhled NK od OP1.

| [13] | 2.1 | Nosná konstrukce | Sanovat krycí vrstvu na spodní straně NK. |

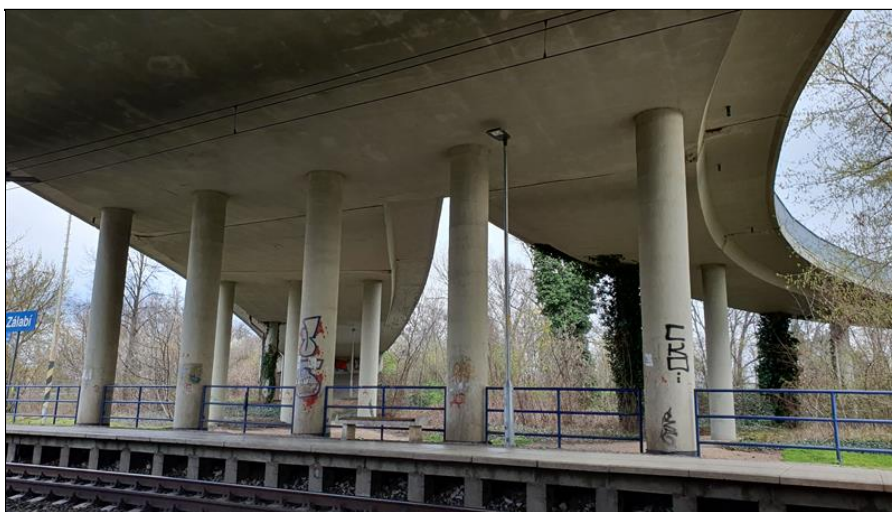
Podhled NK + PIL4.

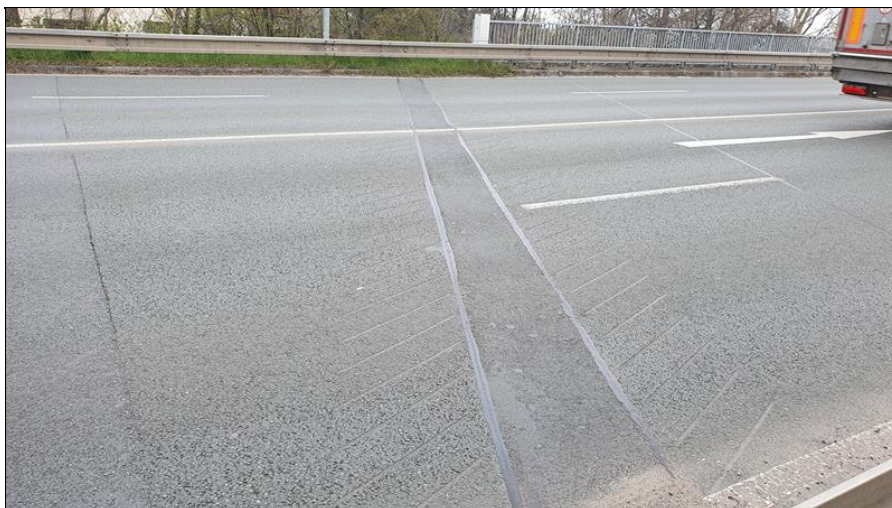
MZ OP1.

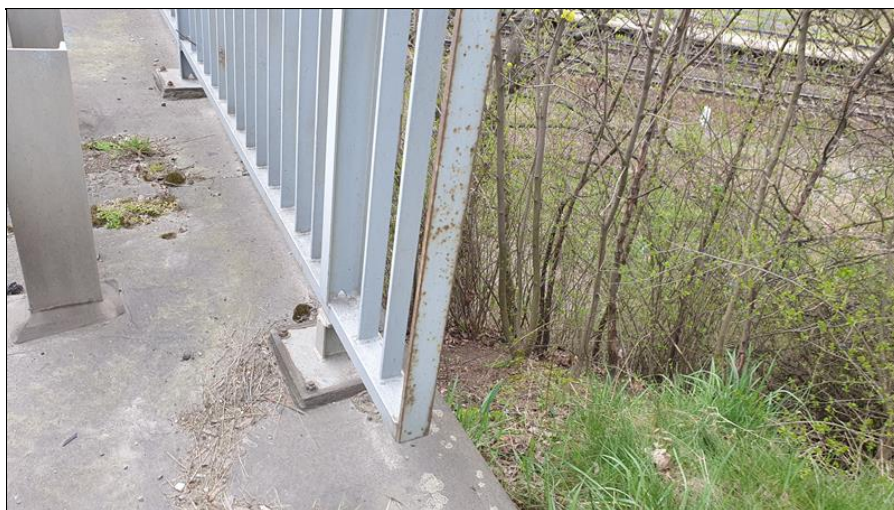
Zábradlí + římsa P.

| [16] | 4.2 | Zábradlí | Obnovit PKO zábradlí. |

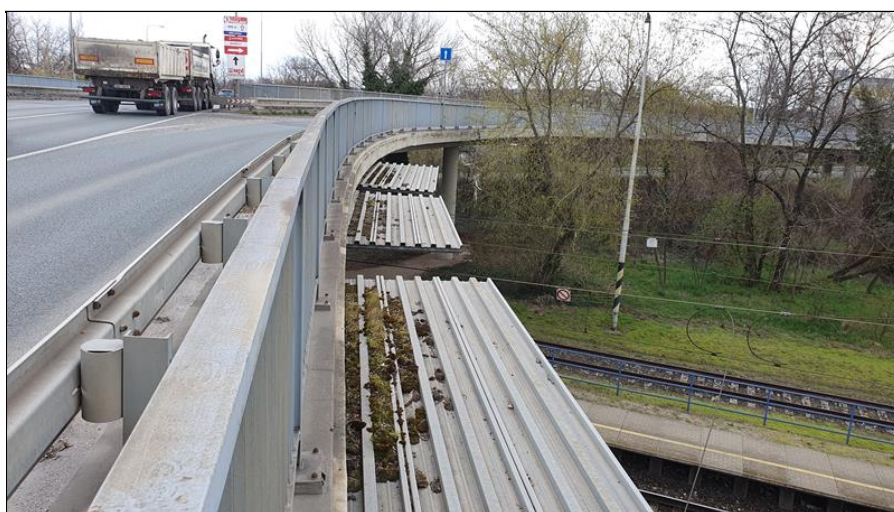
[4.5]	4.4	Zábrany protidotykové, kouřové, protinárazové, ledolamy a pod. / 4.pole	Na mostě vodorovná ochrana proti dotyku. Především vpravo na ochraně nánosy a vegetace. Lokálně koroze. Ukolejnění bez zjevných závad.
[4.6]	4.6	Území pod mostem a přístup. cesty	Opevnění u OP1 a OP8 poškozeno v oblasti lavičky. U mostu vpravo za odbočovací rampou strom zarůstá do zábradlí mostu, větve začínají zasahovat do vozovky. Na kuželech mostu náletová vegetace, keře zarůstají až do zábradlí. Křídlo OP8 vpravo zarostlé nemožnost kontroly.
[4.7]	4.7	Cizí zařízení / Římsy	Na mostě VO, koroze kotevních prvků. Na mostě u OP upevněny elektrické rozvody, rozvody bez zjevných závad.

Protidotyková ochrana P.

kouřové, protinázarové,
ledolamy a pod. / 4.pole | Odstranění nánosů z ochrany proti dotyku. |

kouřové, protinázarové, | Obnovit PKO. |

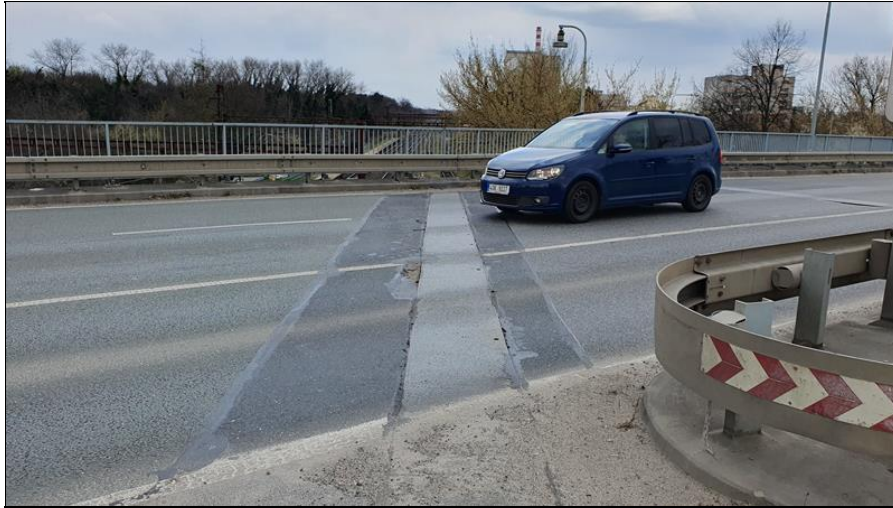
MZ PIL4.

| [4] | 2.3 | Mostní závěry / 4.pole | Zatěsnit EMZ. |

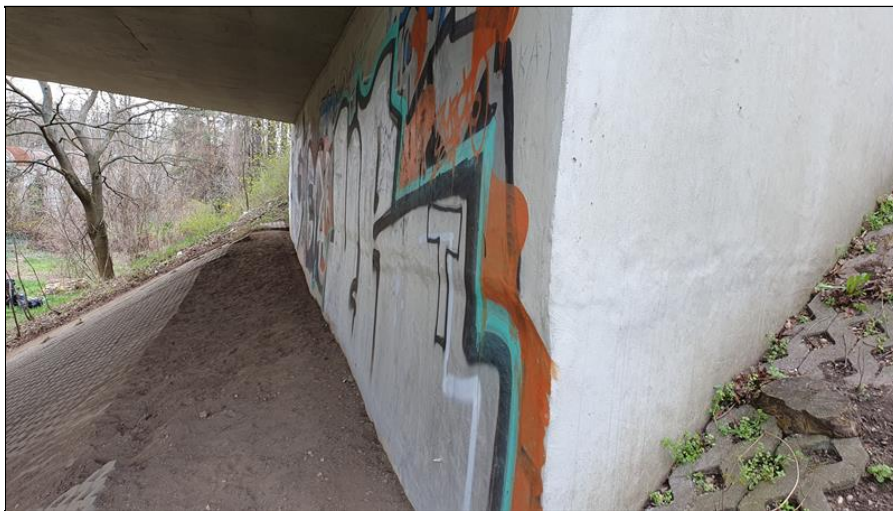
[1.1]	1.1	Základy mostních podpěr a křídel	Základy nepřístupné. Zjevné závady nezjištěny.
[1.2]	1.2	Mostní podpěry křídla a čelní zdi / Opěry	Na OP1 trhlina v omítce na předním líci vpravo těsně pod NK a v horní části pravého křídla pod římsou, část omítky odpadá. Trhlina v omítce na levém křídle OP8, stopy prúsaků a výluhů na pravém křídle OP8. Kaverna na OP8 vlevo, koroze výztuže, odlomený roh. Spodní stavba posprejována, nejvíce OP1. Křídlo OP8 vpravo zarostlé nemožnost kontroly.
[1.3]	1.2	Mostní podpěry křídla a čelní zdi / Pilíře	Pata dvou dřívů PIL2 znečištěna sazemi z ohniště, žádné poškození nezaznamenáno. Pilíře porostlé břečťanem, nemožnost kontroly.

OP1.

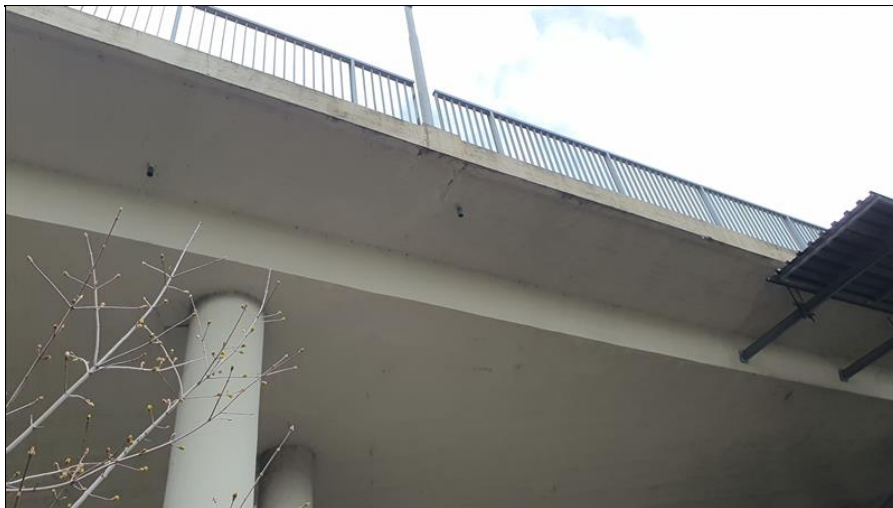
Podhled NK PIL2P.

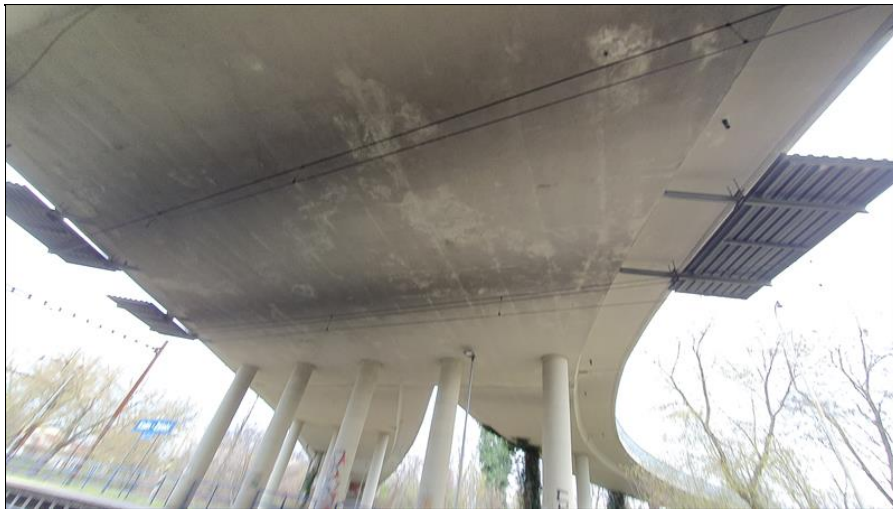
Podhled NK PIL4.

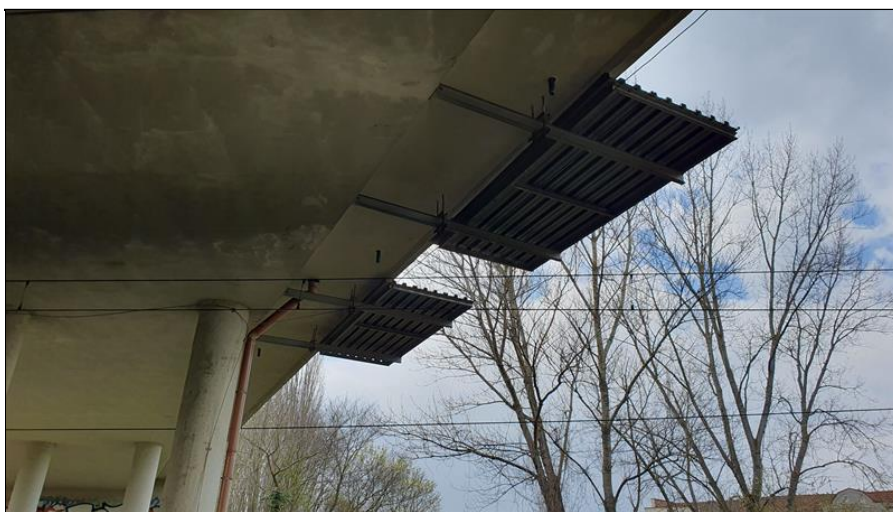
Protidotyková ochrana L.

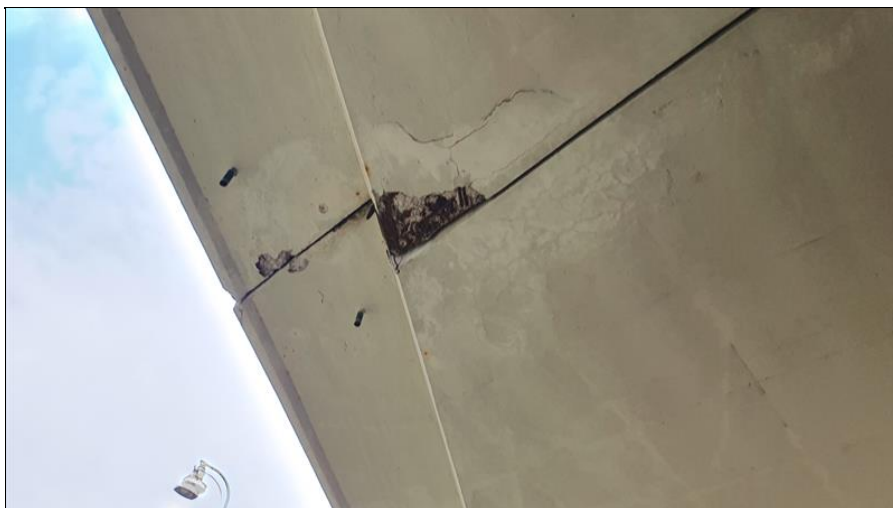
NK u PIL5

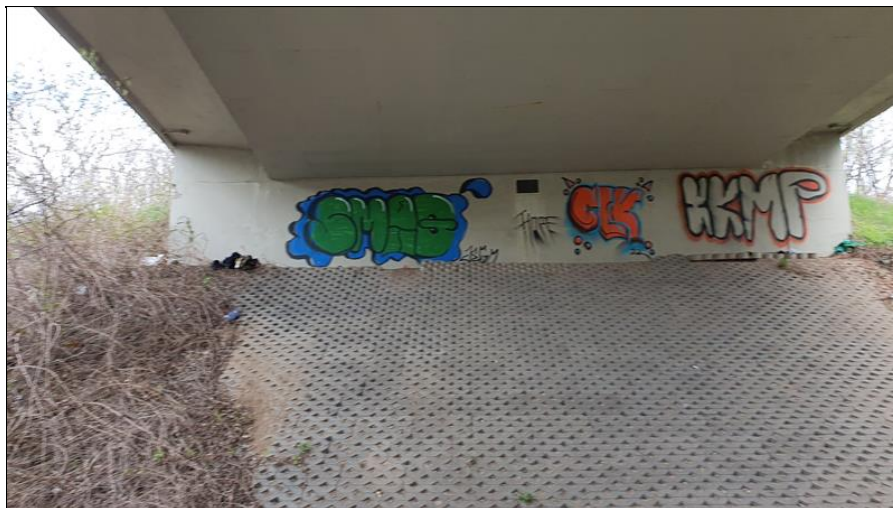
OP8.
