MPM ZAJIŠTĚNÍ BEZPEČNOSTI – TECHNICKÁ POMOC A ZJEDNODUŠENÁ PD

SO 202 – MOST EV. Č. 0085-1

Most přes dálnici D8 za obcí Klíčany

MIMOŘÁDNÁ PROHLÍDKA

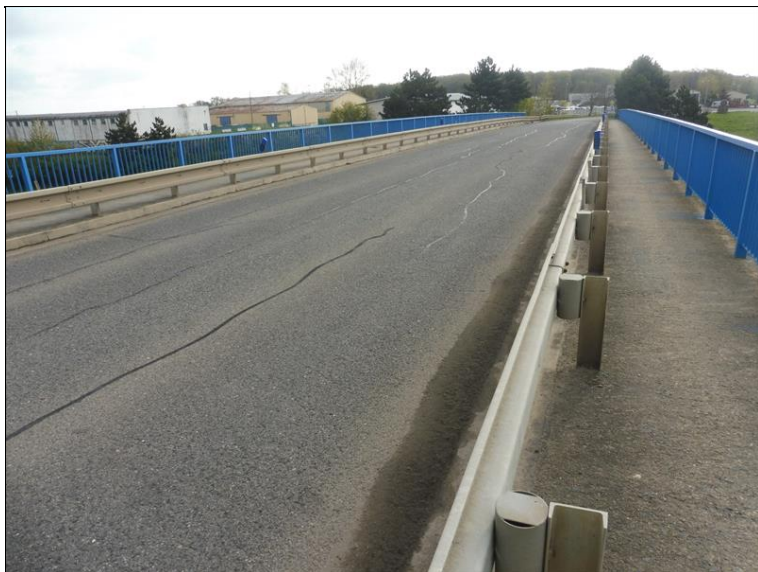
Vozovka na mostě.

[3.1]	3.1	Vozovka	Nezatěsněné příčné trhliny a spáry, výtluky u MZ. Trhliny ve vozovce. Nánosy a vegetace na krajnicích.
[3.2]	3.2	Chodníky	Povrchová degradace betonu. Lokálně na chodníku a obrubníku sítě všesměrných trhlín. Lokálně drtící beton u MZ OP4.
[3.3]	3.3	Římsoy, obrubníky, zálivky	Vlevo štěrková hnízda.

- [1] 3.1 Vozovka Opravit vozovku v okolí MZ na obou OP.
- [2] 3.1 Vozovka Zatěsnit trhliny a spáry ve vozovce.

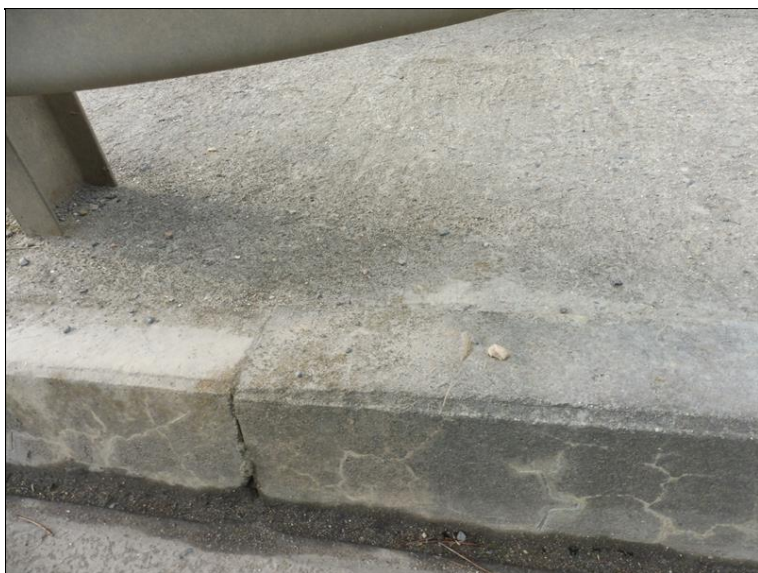
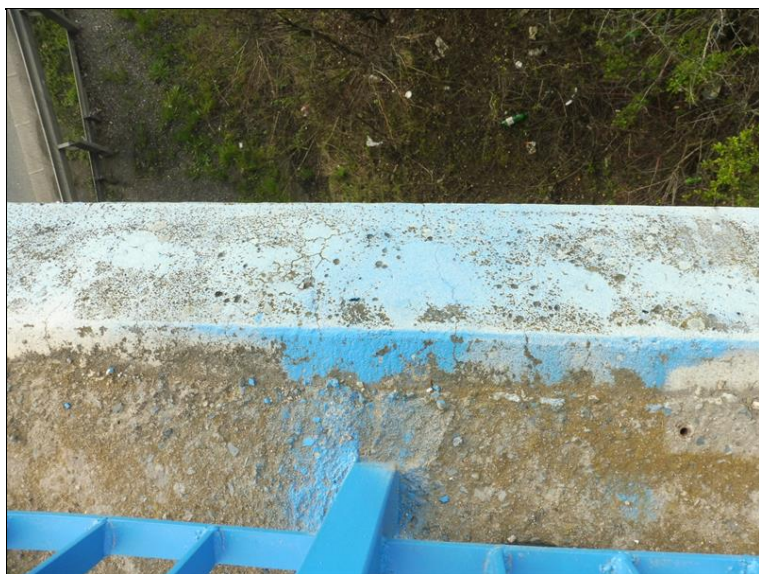
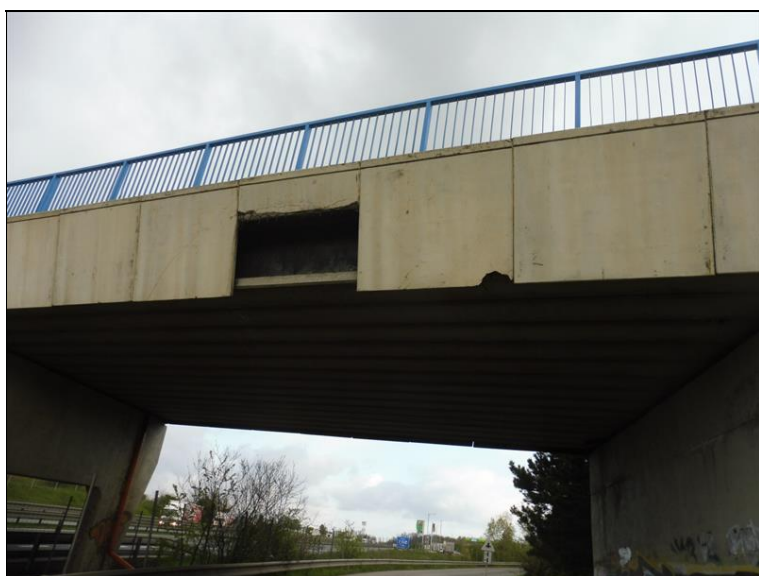
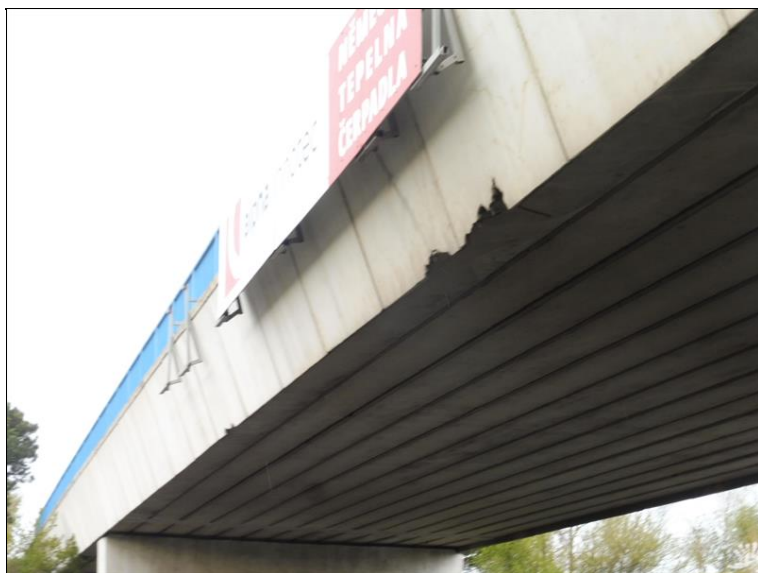
Sítě vlasových trhlin v nátěru římsových prefabrikátů.
 Ve 3. poli vpravo uražena velká část prefabrikátu.
 Nad D8 lokálně poškozené prefabrikáty a NK od vysokých vozidel.
 Na horním líci prefabrikátů u MZ lokálně drcení betonu.
 Lokálně graffiti.

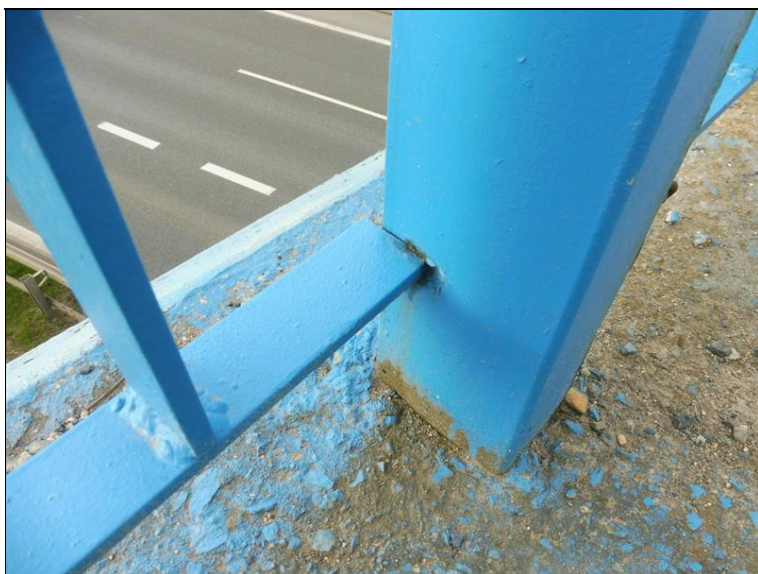
Zábradlí vpravo.

- [4.2] 4.2 Zábradlí Lokálně roztržené sloupky, od zatékající vody.
 Lokálně odlupování nátěru a koroze i v patě sloupků.
 Vpravo cca nad dělicím pásem D8 výplň dole odtržena od sloupku.
 Lokálně silná koroze propojovacích dílů mezi madly.

[12]	4.1	Svodidla/Zábradelní svodidla	Obnova PKO spojovacích prostředků.
[13]	4.2	Zábradlí	Zabránit zatékání vody do konstrukce zábradlí.

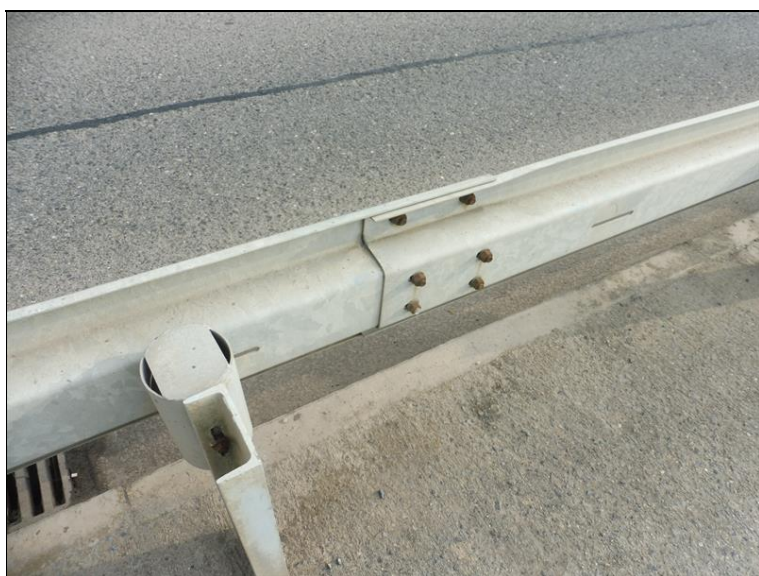
Svodidlo vpravo.

- [4.1] 4.1 Svodidla/Zábradelní svodidla U konců říms svodidlo přerušeno.
 Záchytný systém neodpovídá stávajícím předpisům pro novostavby a rekonstrukce mostů.
 Lokálně koroze spojovacích prvků svodidla.
 Lokálně výrazná koroze sloupků svodidla zejména na OP1 L.
 Chybí nebo jsou poškozeny směrové sloupky.

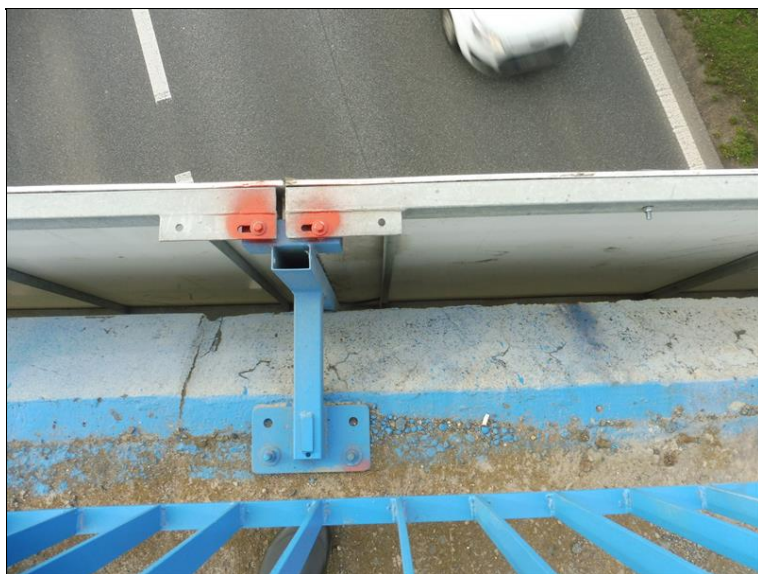
Uchycení reklamních poutačů.

- [4.4] 4.6 Území pod mostem a přístup. cesty Před OP1 ležení bezdomovce.
- [4.5] 4.7 Cizí zařízení Na reklamních poutačích chybí pojistně řetízky.
 Je osazen pouze jeden řetízek uchycen ke spodní části svislé výplně.
 Lokální korozí spojovacích prostředků uchycení poutače.

[3]	3.1	Vozovka	Odstranit nánosy a vegetace na krajích vozovky.
[4]	3.2	Chodníky	Očistit povrch chodníků a říms od nánosů a nečistot.
[5]	3.3	Římsy, obrubníky, zálivky	Očistit povrch říms od nánosů a nečistot.
[6]	4.1	Svodidla/Zábradelní svodidla	Doplnit/opravit směrové sloupky.
[7]	4.1	Svodidla/Zábradelní svodidla	Prověřit stav sloupků svodidla výrazně zasažených korozí, obnovit PKO, případně nevratně poškozené sloupky vyměnit.
[8]	4.2	Zábradlí	Opravit poškozené sloupky zábradlí a poškozenou výplň.
[9]	4.2	Zábradlí	Nahradit spojovací prvky madel zábradlí které jsou silně zasaženy korozí.
[10]	4.7	Cizí zařízení	Osadit pojistné řetízky reklamních poutačů.
[11]	4.7	Cizí zařízení	Obnovit PKO spojovacích/kotevních prostředků reklamních poutačů

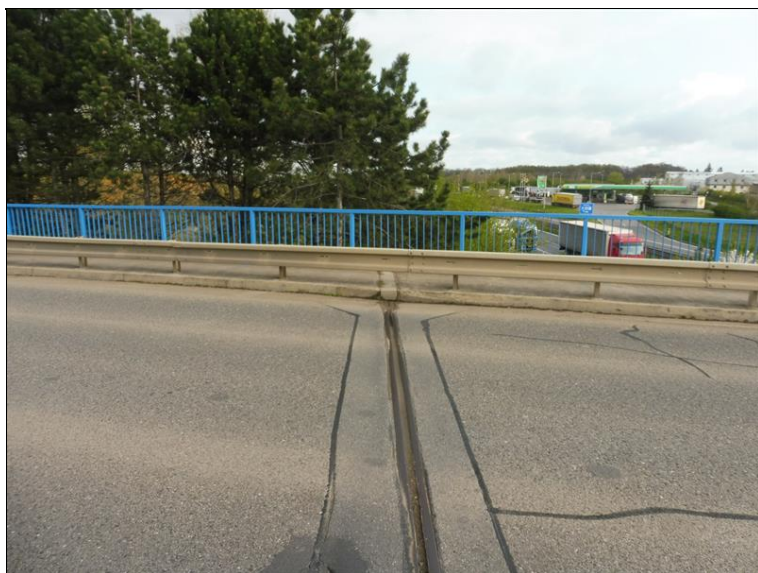
Mostní závěr OP1.

[2.1]	2.1	Nosná konstrukce	V místě dobetonávky nosníků trhliny v betonu. Na podhledu NK vrypy od vysokých vozidel. Trhlina mezi prefabrikáty ve středním poli. Lokálně vrypy od vysokých vozidel.
[2.2]	2.3	Mostní závěry	U MZ výtluky a trhliny. MZ zaneseny. V římsových částech uchycena vegetace.

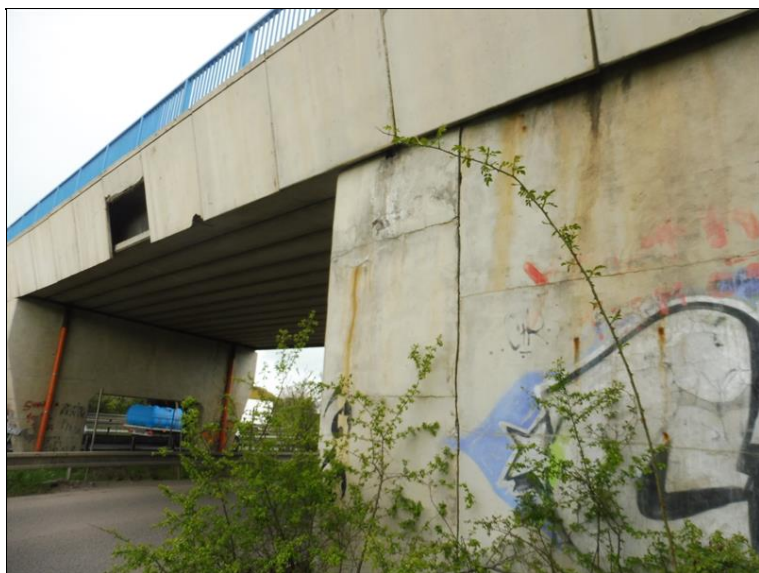
Křídlo OP4 vpravo.

[1.1]	1.1	Základy mostních podpěr a křídel	Zjevné závady nezjištěny.
[1.2]	1.2	Mostní podpěry křídla a čelní zdi	Na křídlech obou opěr svislé trhliny. Na křídle OP4 vpravo znaky průsaků pod římsou. Svislá trhlina mezi křídlem a dřikem opěr. Vodorovná trhlina cca pod úložným prahem na OP4 s výluhy. Svislé trhliny. V betonu pilířů různé svislé nebo šikmé trhliny. Degradace betonu v místě svislých svodů. Graffiti.
