Most 174-006

Most přes Vlčavu v Březnici

HLAVNÍ PROHLÍDKA

Datum provedení prohlídky: 6.12.2022

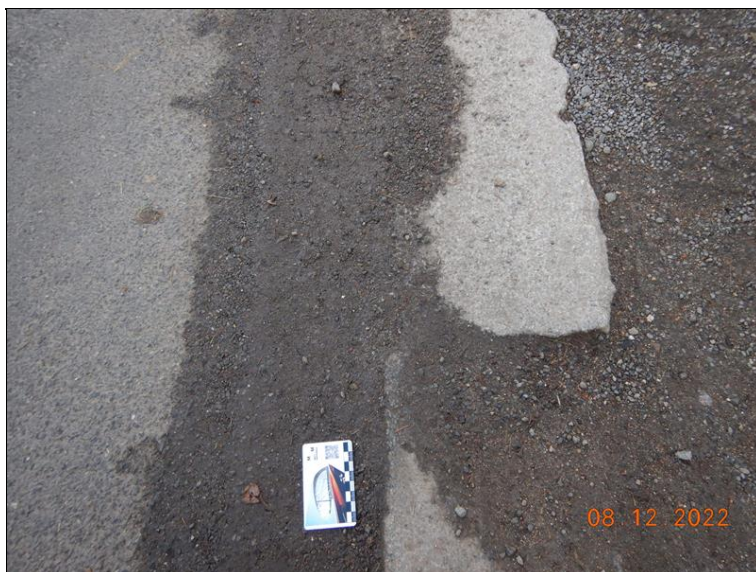
| [3.2] | 3.2 | Chodníky | Výška obrubníků nevyhovuje stávajícím předpisům pro novostavby a rekonstrukce mostů. Vlastní kryt chodníků je porušený trhlinami, ve spárách podél chodníků jsou nečistoty a uchycená vegetace. |

Detail obrubníku, nízká výška, lokálně propadlé kamenné obrubníky.

Do doby rekonstrukce mostu utěsnit všechny spáry a trhliny chodníků.

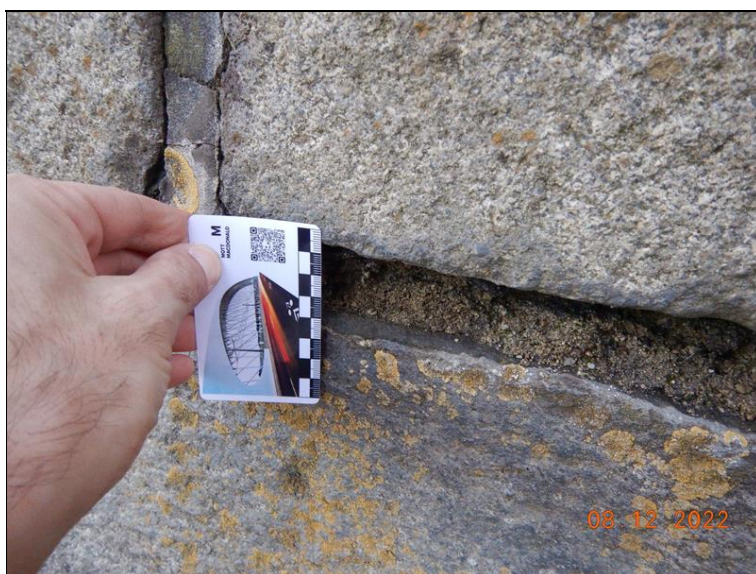
| [4.2] | 4.2 | Zábradlí | Spárování parapetních zdí je porušené trhlinami, místy je |

Detail vypadaného spárování kamenné zábradelní zídky.

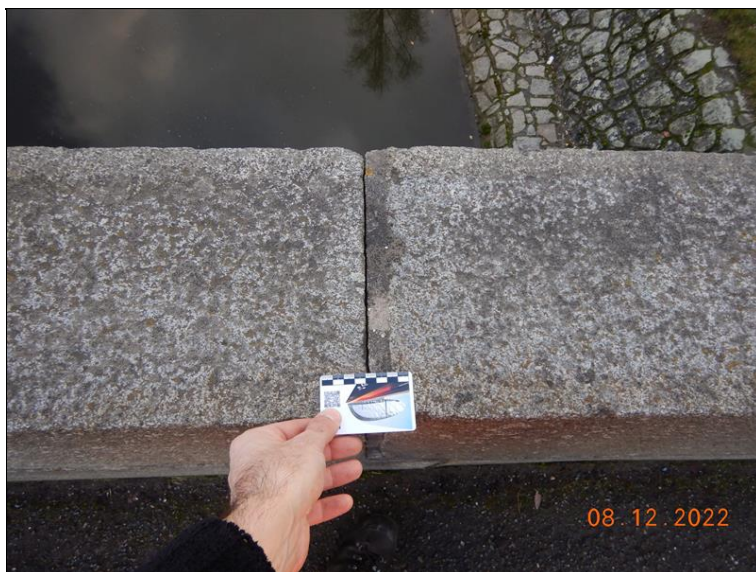
Detail otevřené spáry na horním líci zábradlní zídky.

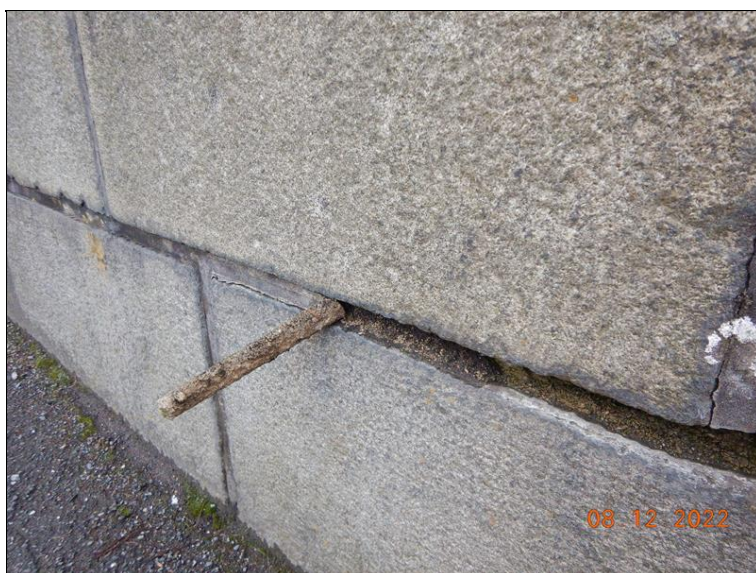
Ocelový prvek vyčnívající ze spáry levé zábradelní zídky (v poli č. 1).

Pohled na ocelový prvek vyčnívající ze spáry levé zábradlní zídky (v poli č. 1).

Odstranit ocelový prvek čnicí do chodníku.

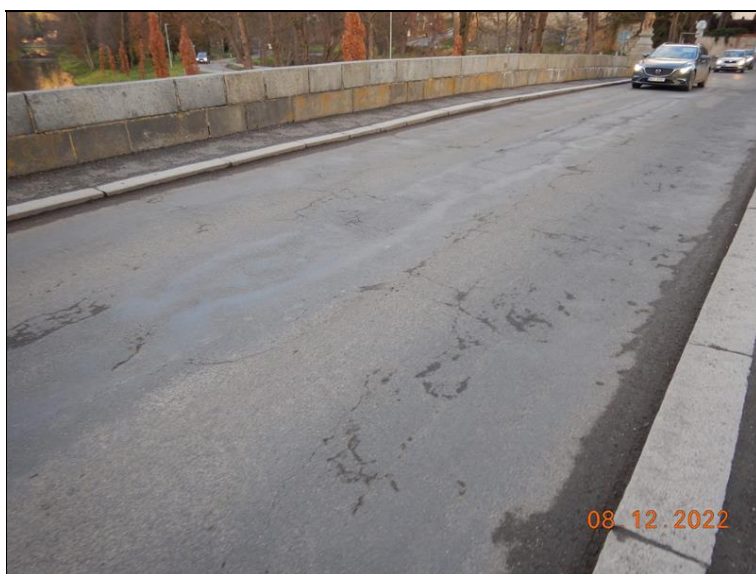
| [3.1] | 3.1 | Vozovka | Kryt vozovky je porušený hustou sítí trhlin zejména ve střední části a podél obrubníků. Kryt vykazuje nerovnosti vzniklé vlivem provozu. |

Pohled na vozovku na mostě, množství trhlin, celkově nerovnosti na celém povrchu.

Do doby celkové opravy mostního objektu je nutné provést zalití všech trhlin ve vozovce (omezení zatékání do kosntrukce).

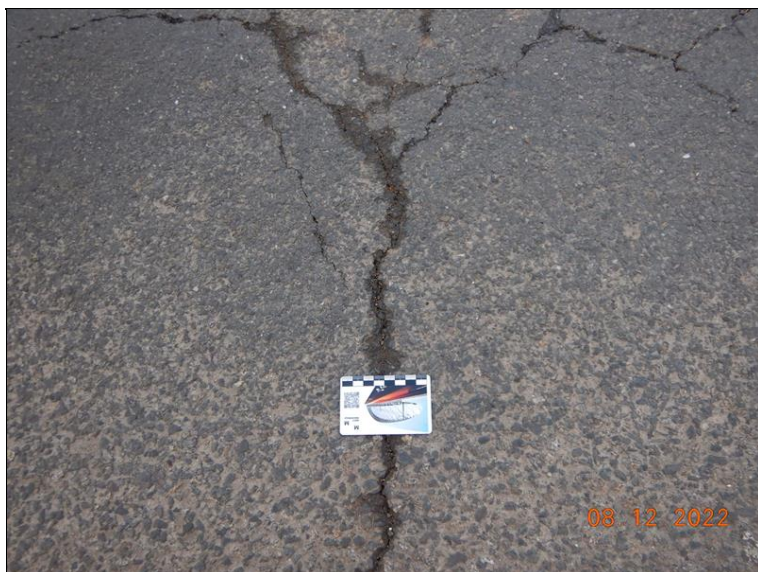
Detail trhlin v živičném povrchu.

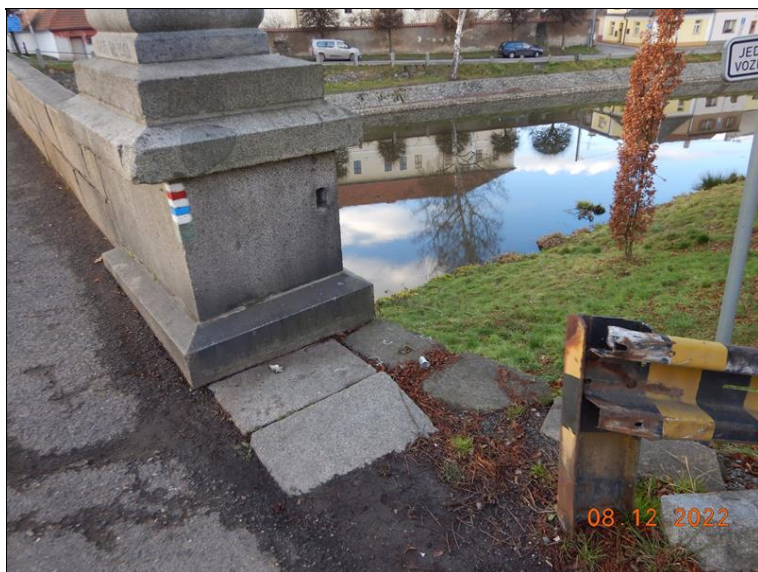
| [4.1] | 4.1 | Svodidla/Zábradelní svodidla | Záchytný systém nevyhovuje stávajícím předpisům pro novostavby a rekonstrukce mostů. |

Chybějící část zábradlí a na O1 na pravé straně.

Doplnit záchytný systém mezi svodidlo a portál sochy na pravou stranu O1, který zabrání případnému pádu osob.V rámci rekonstrukce upravit záchytný systém na předpolích.

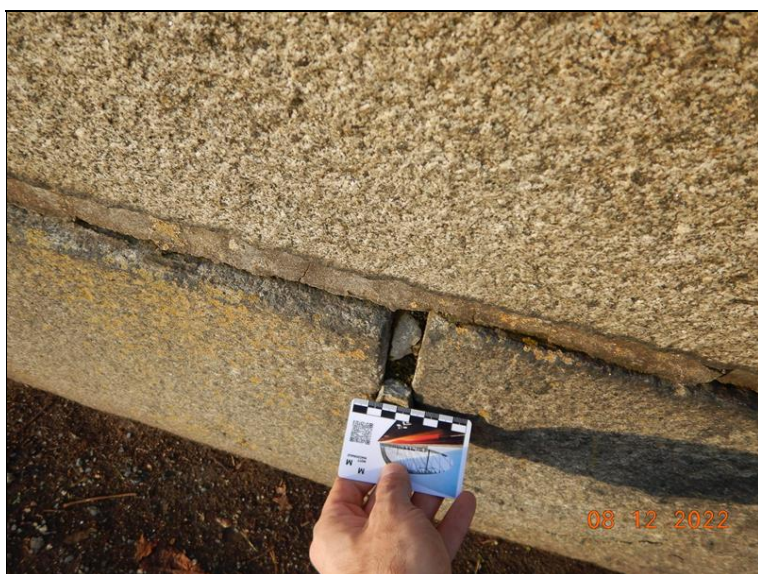
Detail otevřené spáry s vypadáním spárováním v pravé zábradelní zídce.

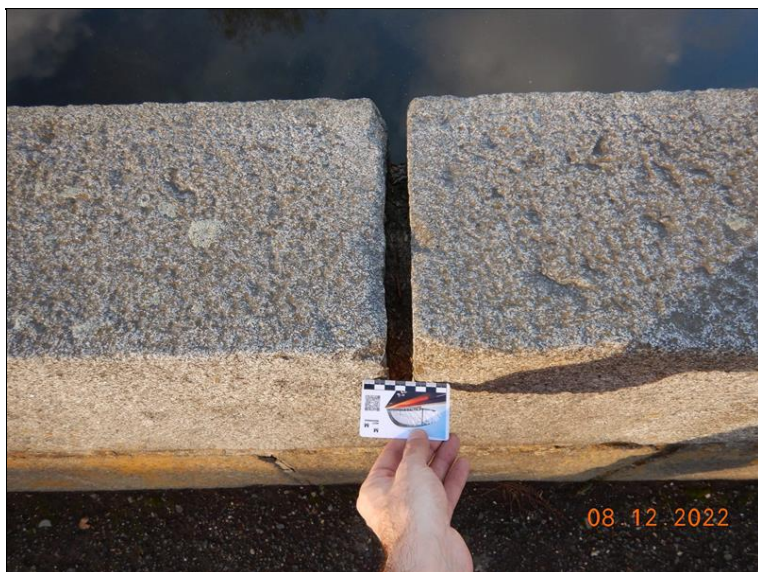
Detail otevřené spáry bez spárováním v horním líci zábradelní zídky (na pravé straně).

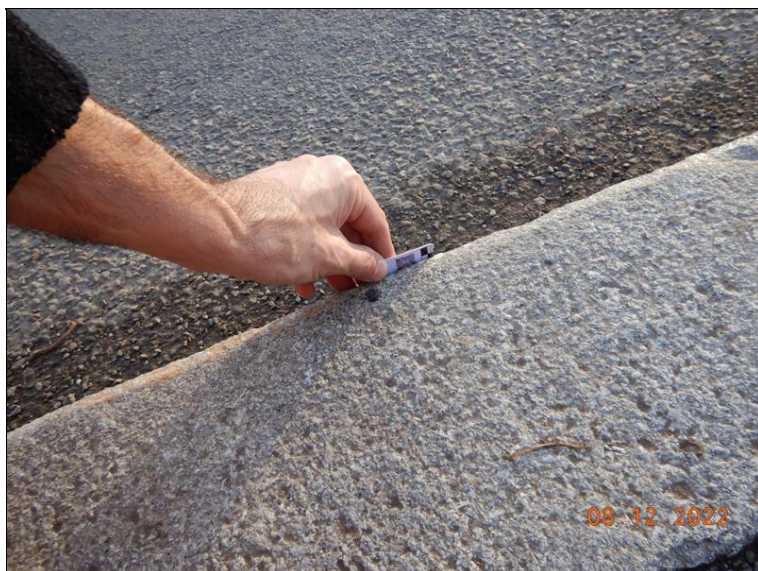
Běžná výška obrubníku jen 80 mm.

Vyřešit v rámci rekonstrukce mostu.

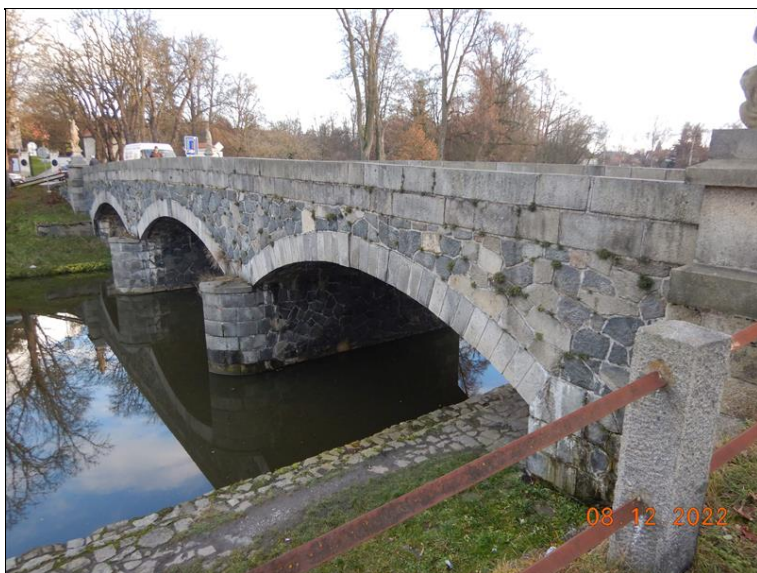
Pohled na pravou stranu mostu - množství vegetace uchycené ve spárách, časté vypadané spárování.

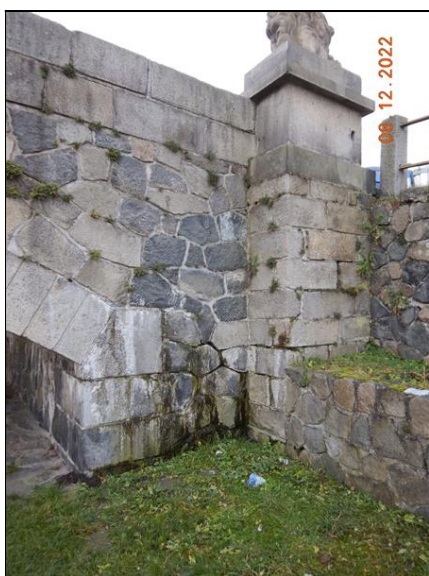
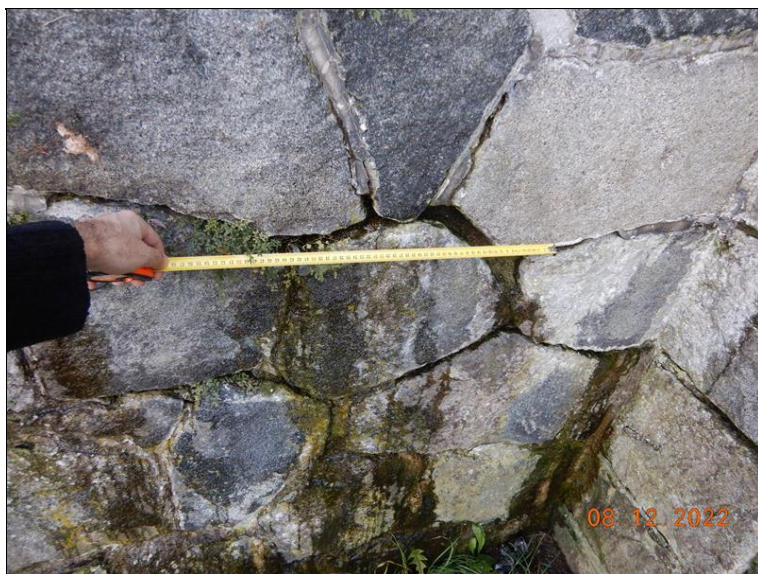
| [1.1] | 1.2 | Mostní podpěry křídla a čelní zdi | Uchycená vegetace na pilířích. Průsaky ve spárách, výluhy pojiva, tvoření krápníků. Spárování zdiva je porušené trhlinami, místy je narušené popř. lokálně vypadané. |

Detail pravé strany O4 - vypadané spárování (do velké hloubky), stopy zatékání, výluhy pojiva, uchycená vegetace.

Výměna izolace, vyčištění líce a přespárování zdiva v rámci rekonstrukce mostu.

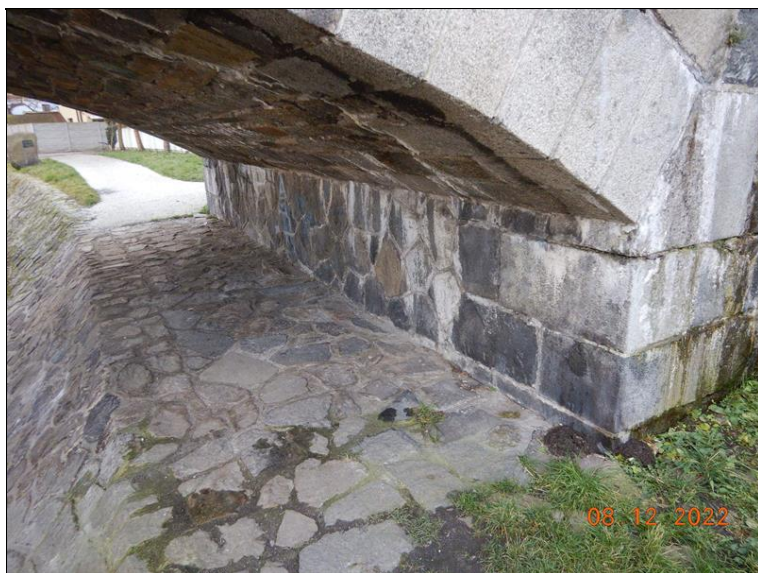
Pohled na O4, stopy zatékání a velké množství výluhů.

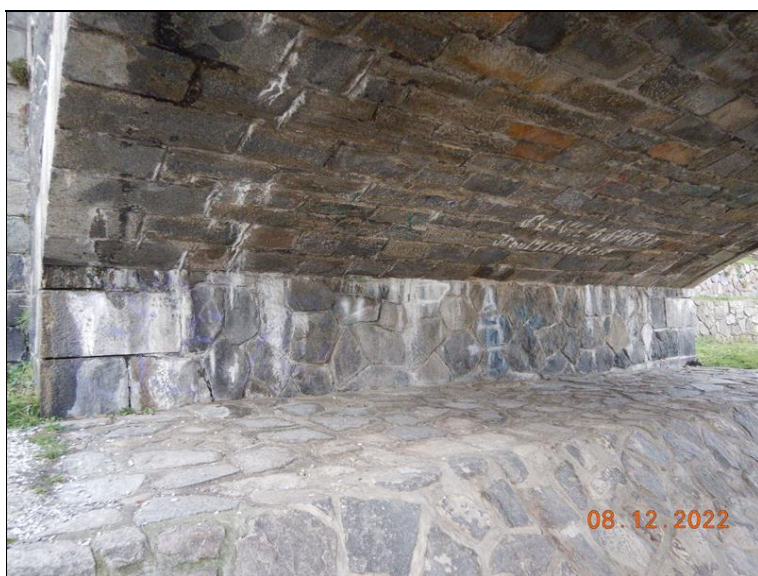
Pohled na O4, stopy zatékání a velké množství výluhů (na krajích jsou stopy zatékání silnější).

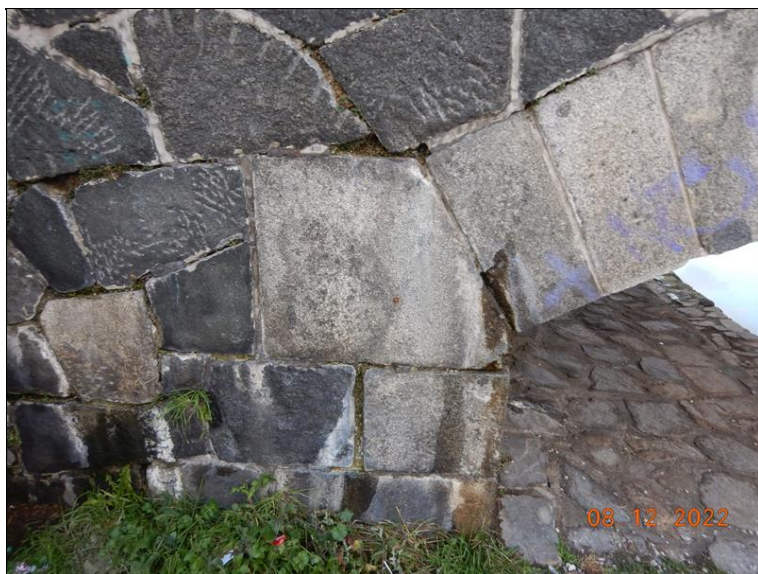
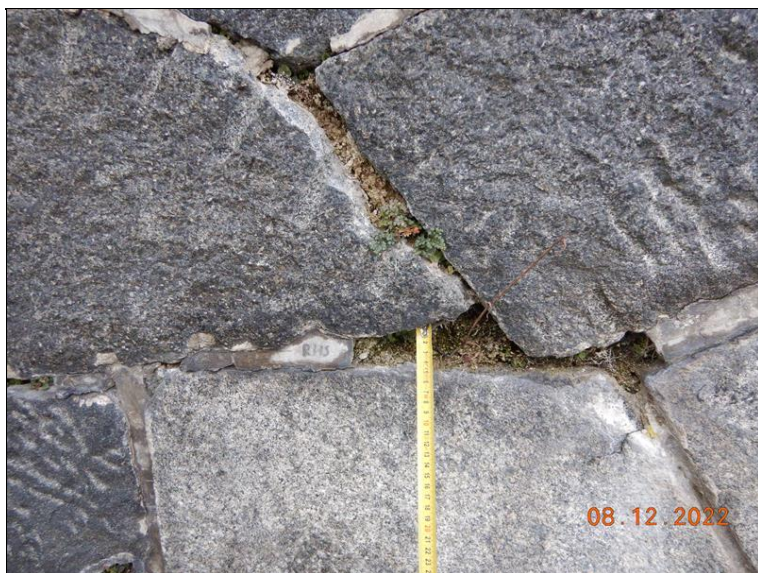
Detail levé strany O4 - vypadané spárování (do velké hloubky), stopy zatékání, výluhy pojiva, uchycená vegetace.

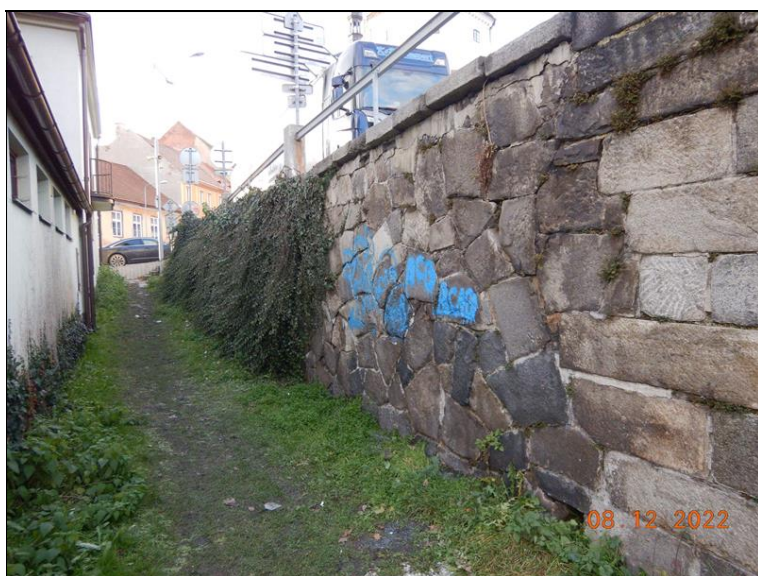
Pohled na levé křídlo O4 (část zcela zakrytá přerůstající vegetací). 2/2

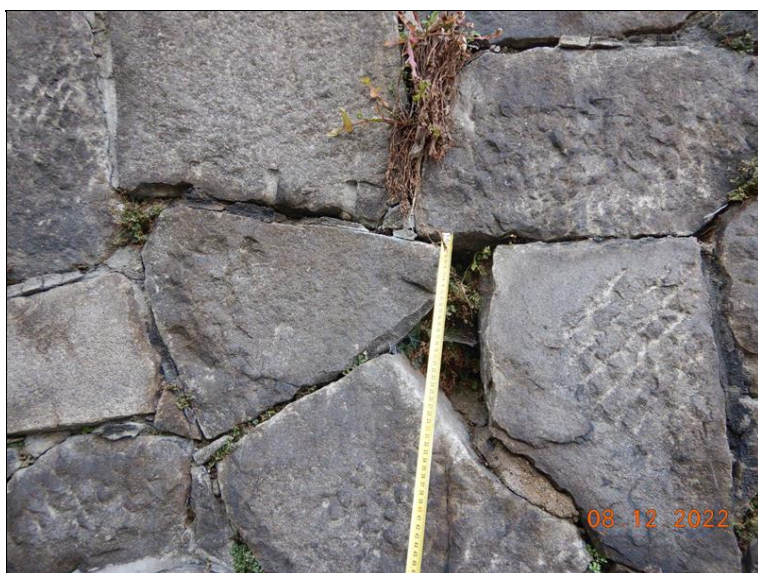
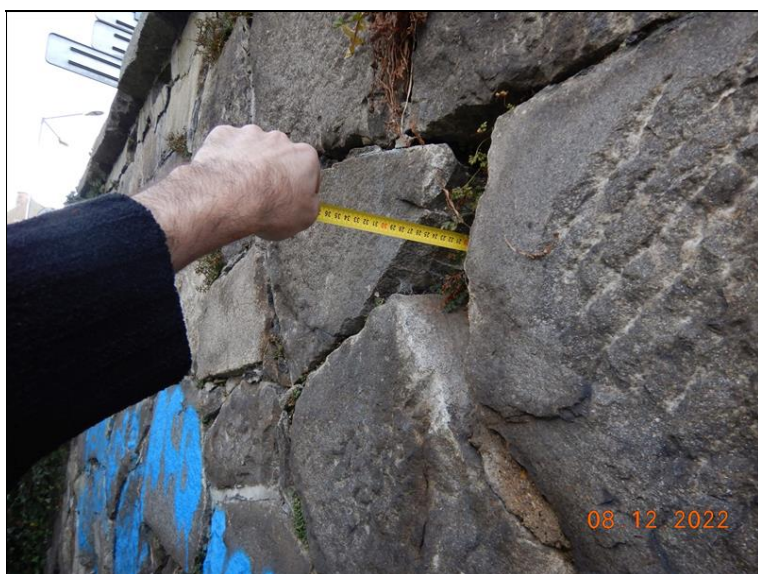
| [1.2] | 1.2.4 | křídlo | Navazující křídla mostu se rozpadají. Spárování zdiva je porušené trhlinami, spárami prorůstá vegetace a místy jsou patrné kaverny. Místy je možná již nestabilní. |

Detail kaverny v křídle - spárování je celoplošně poškozené až vypadané. 1/2

V rámci plánované rekonstrukce obnovit stavební stav křídel a přilehlých zídek dle stávajících předpisů pro novostavby a rekonstrukce mostů.

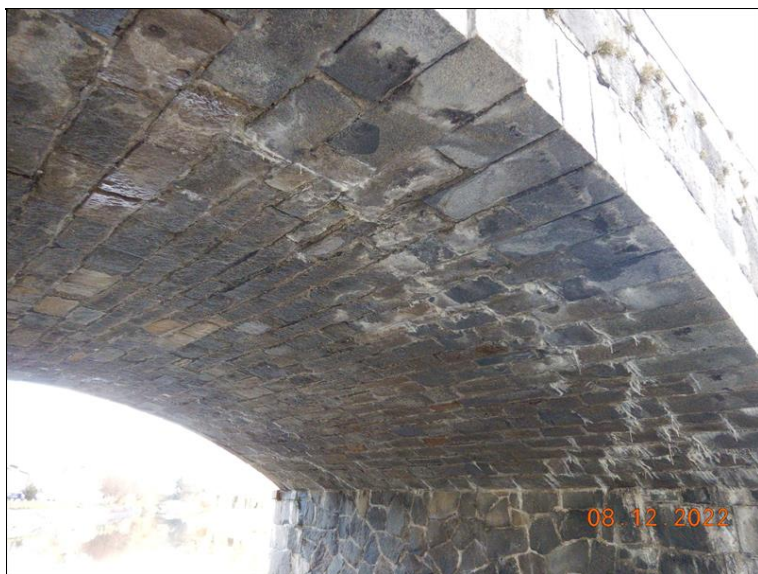
| [2.1] | 2.1 | Nosná konstrukce | Ve všech polích dochází k masivním průsakům s výluhy pojiva spárové malty - zejména v krajních částech. Spárování je porušené trhlinami, místy degradované, lokálně části vypadávají. |

Pole č. 3 (pohled proti směru staničení). Stopy zatékání ve vrcholu klenby a na levé straně, výluhy pojiva tvořící krápníky.

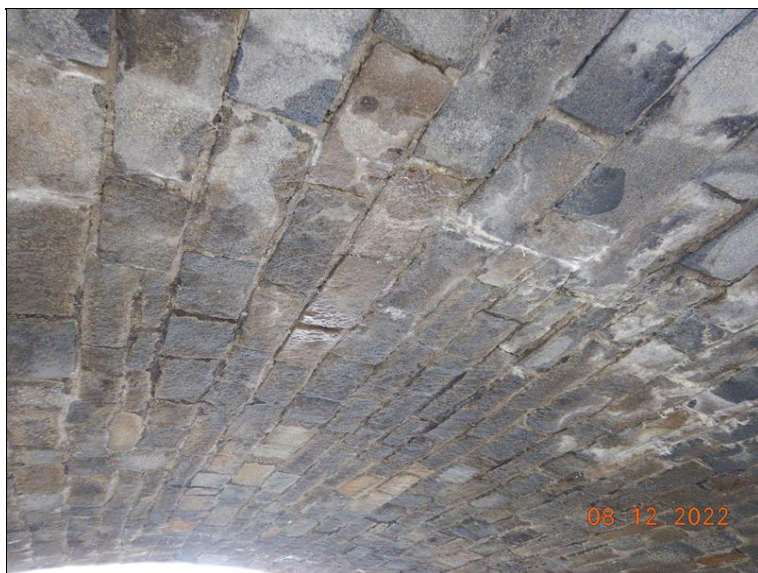
Detail vlhkého vrcholu klenby v poli č. 3.

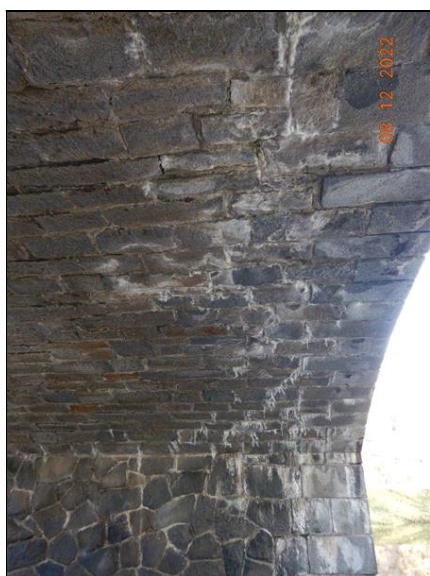
Detail výluhů a krápníků na levé straně pole č. 3 (pohled proti směru staničení). Obdobný stav je i na pravém kraji konstrukce.

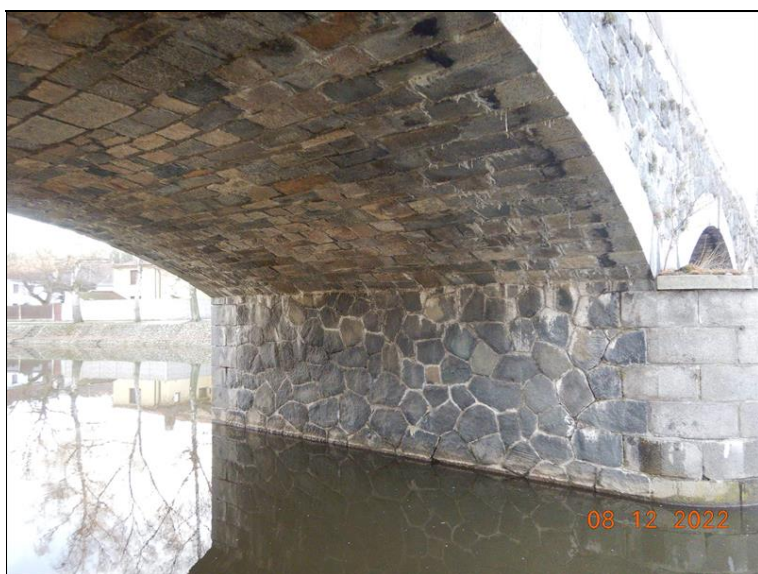
Detail výluhů a krápníků na pravé straně pole č. 1 (pohled proti směru staničení).

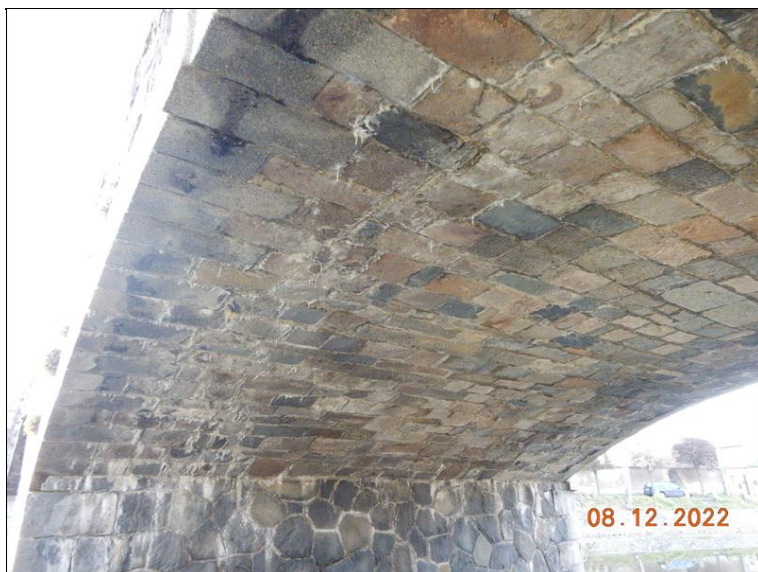
Detail výluhů a krápníků na levé straně pole č. 1 (pohled proti směru staničení).

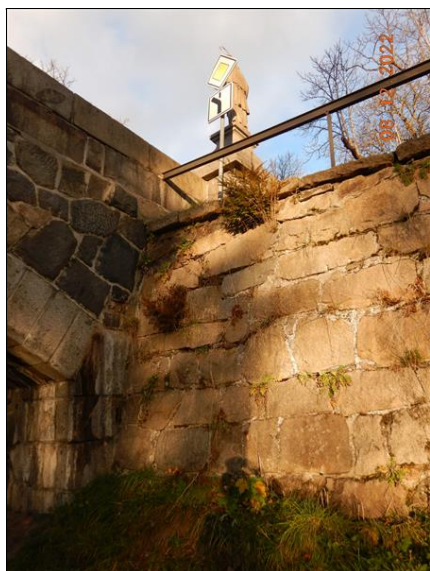
Detail na napojení nábrežní zdi na opěru O1 na levé straně. Kameny ve zdi prakticky bez spárování, některé uvolněné, velké množství uchycené vegetace.

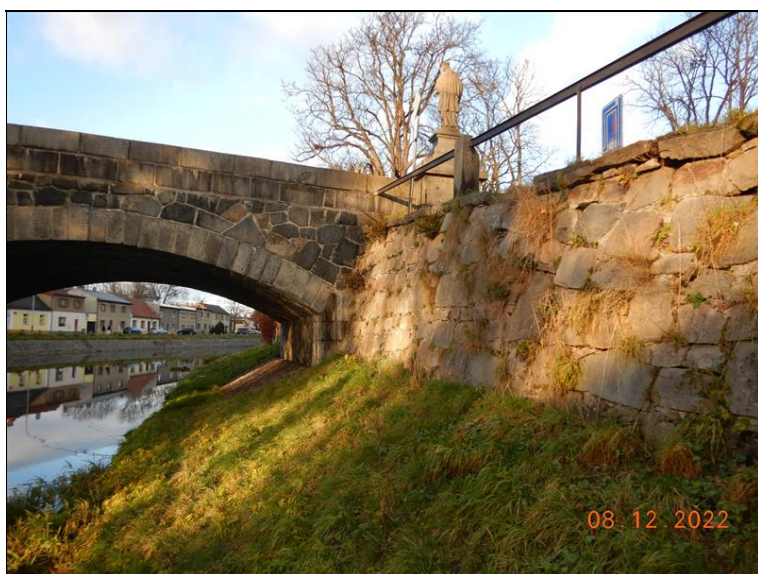
Pohled na nábrežní zeď navazující na O1. Kameny ve zdi prakticky bez spárování, některé uvolněné, velké množství uchycené vegetace.

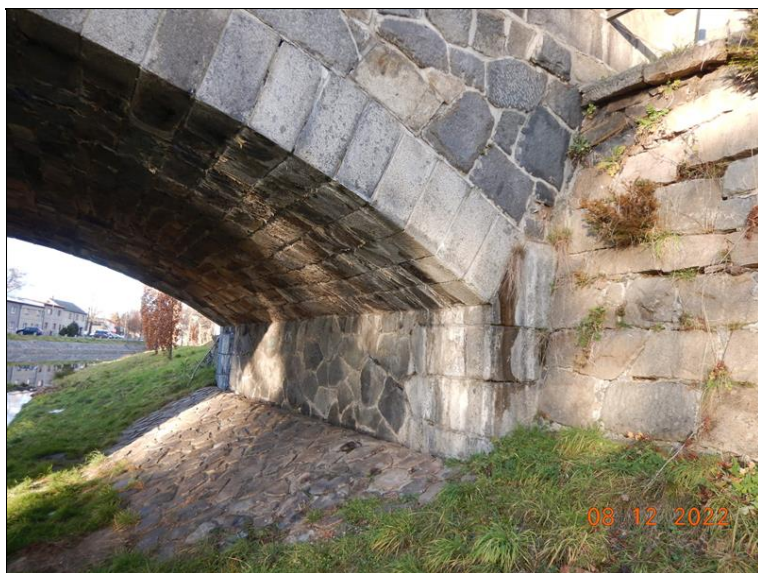
Detail opěry O1, stopy vytékání vody z místa uložení klenby (na levé straně).

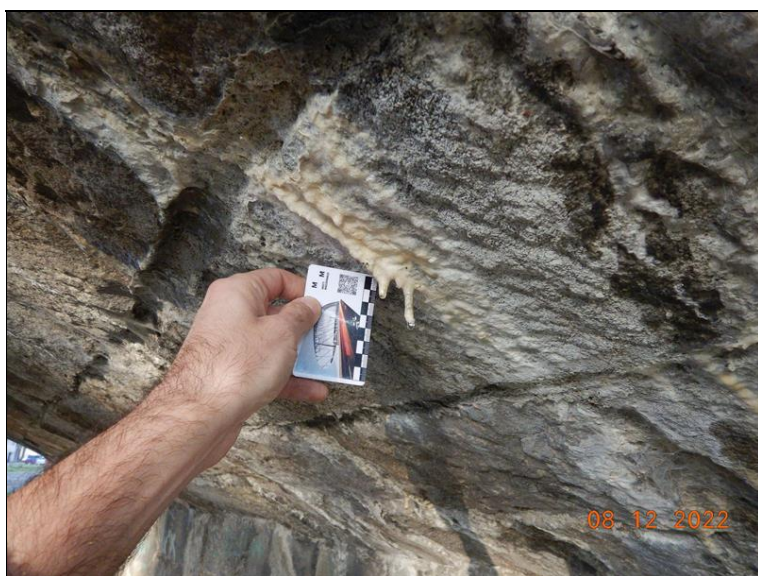
Detail krápníků u O1.

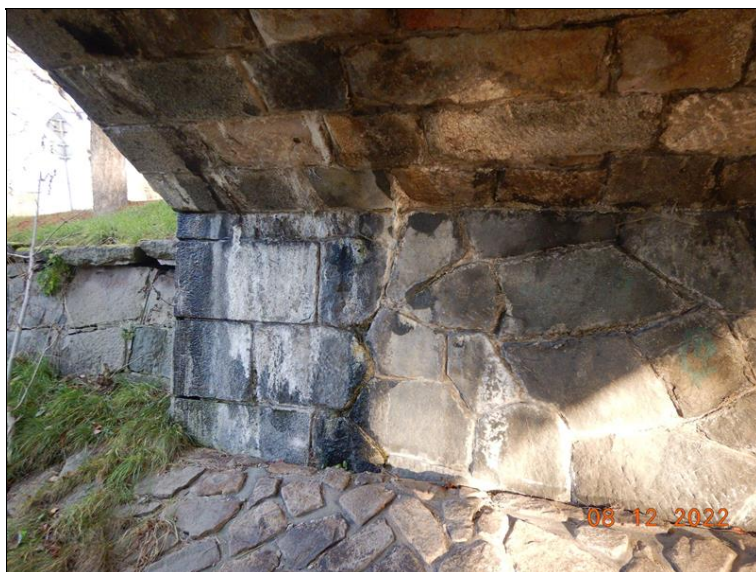
Silné zatékání na pravé straně O1.

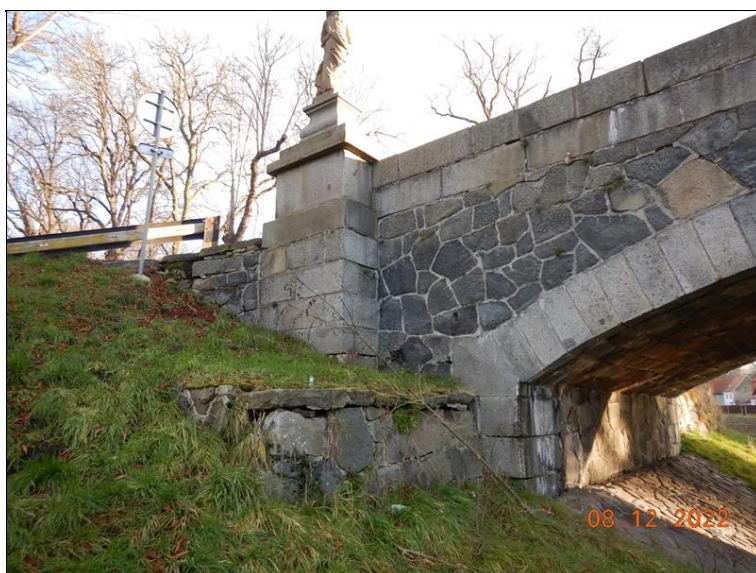
Pohled na pravé křídlo O1. Krátká kamenná zeď navazující na O1, toto zídka je značně rozvolněná.

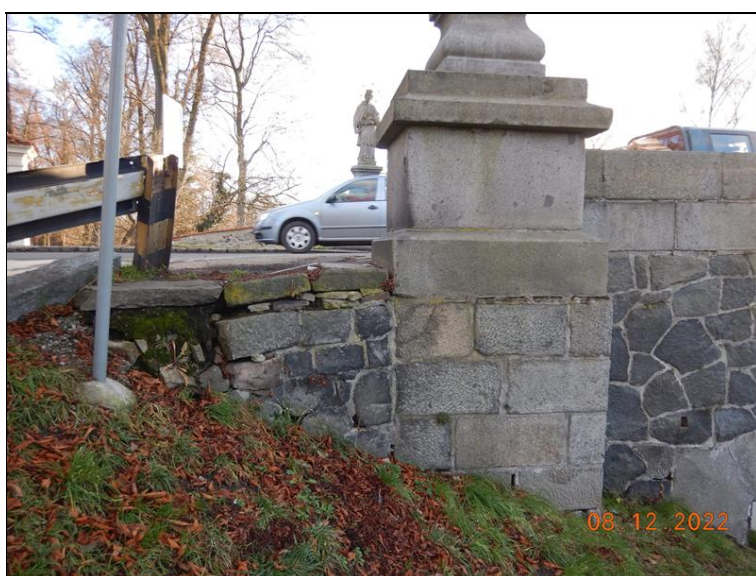
Detail pravého křídla na O1, křídlo je vykloněné na konci rozpadlé.
