Projekt pro provedení stavby 2021

1 NP - PŘÍZEMÍ	č. karty: 3	typ prvku: DVEŘE	kód prvku: 3/D
----------------	-------------	-------------------------	-----------------------

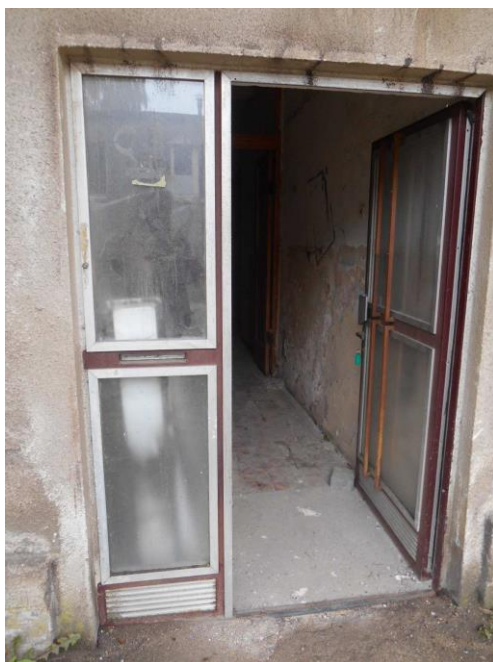
<u>Popis prvku:</u>	Moderní ocelohliníkové dveře s asymetricky umístěným křídlem, s pevnou výplní vedle křídla; celek prosklený, čtyřtabulkový,
Umístění:	Vstup zvenčí do m. č. 1.01
Počet prvků:	1ks
Rozměry:	v. r. 1400/200 mm, s.r. 850/1950 mm
Materiál:	Ocel, hliník, tabulové sklo
Povrchová úprava:	Krycí hnědý nátěr + přirozený hliník
<u>Kování:</u>	typové kování jako celek s rámem a křídly, poškozený zámek, madla
Stav:	Mírně poškozené, dožilé, 90% stavu
Stáří:	Novodobý, moderní prvek, 2. ½. 20st.
<u>Způsob ochrany:</u>	Ponechání na místě po dobu oprav s ohledem na možnost uzamčení objektu, základní ochrana bedněním ze strany interieru.

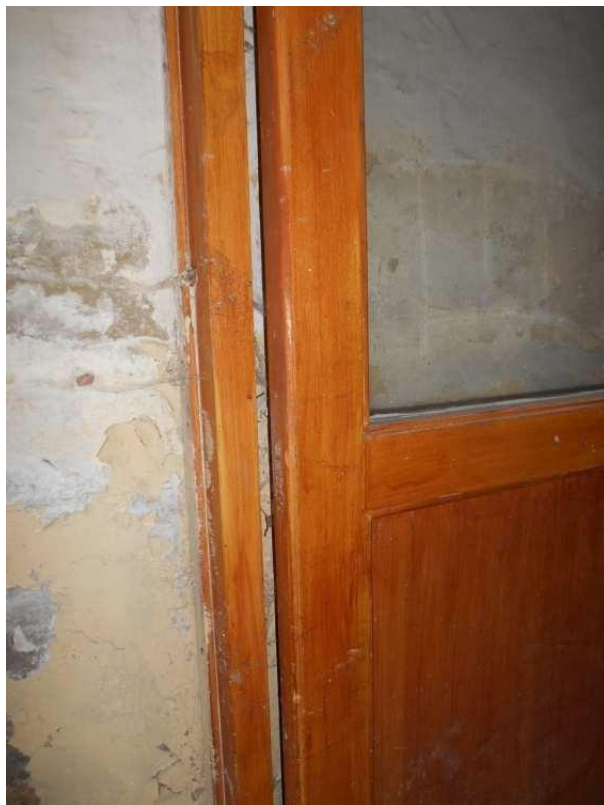
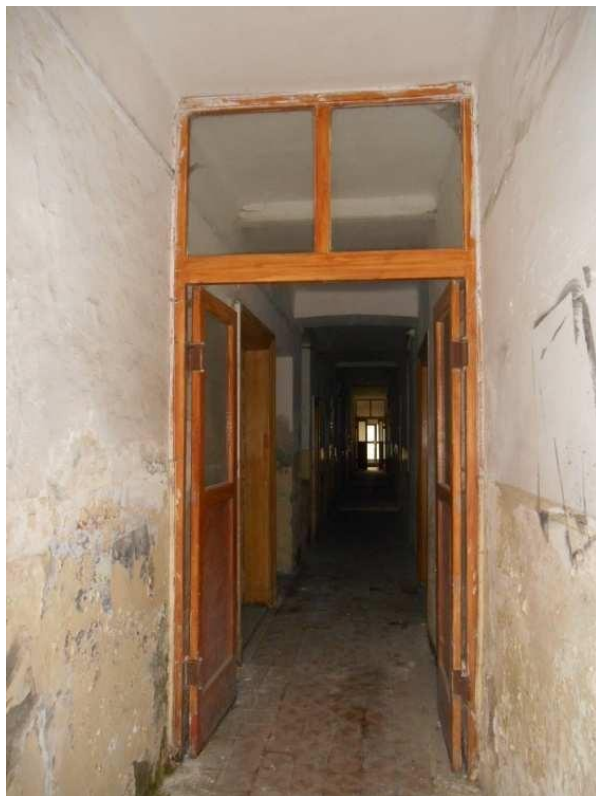
<u>Popis prvku:</u>	Novodobé kyvné dvoukřídle dveře s pevným nadsvětlíkem, prosklené, výplňové, zasklení do lišt
Umístění:	mezi 1.01 a 1.02
Počet prvků:	1ks
Rozměry:	v. r. 1420/3290 mm, s.r. 1350/2345 mm
Materiál:	Dřevo, překližka, tabulové sklo
Povrchová úprava:	krycí nátěr, fládr
Kování:	4x kyvný závěs
Stav:	Mírně poškozené, 90% stavu
Stáří:	Novodobý prvek, patrně 40. -. 50. léta 20st.
<u>Způsob ochrany:</u>	Deponování křídel, včetně zárubní, před uskladněním mechanické očištění prvku (rýžovým kartáčem), ošetření fungicidním přípravkem

Revize č.1
Projekt pro provedení stavby 2021
Návrh: demontovat vč. zárubně, bez náhrady

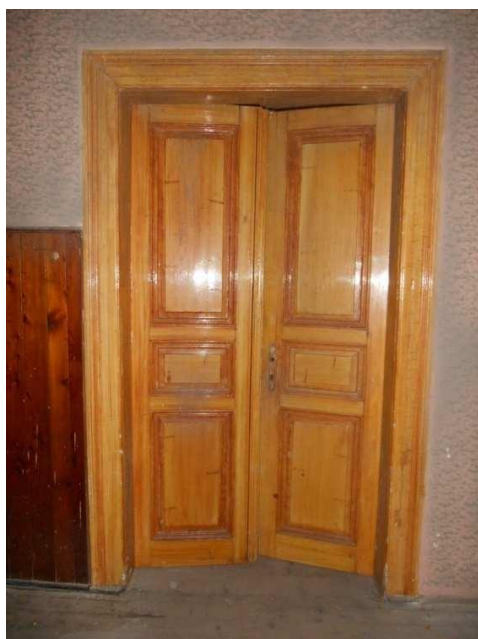
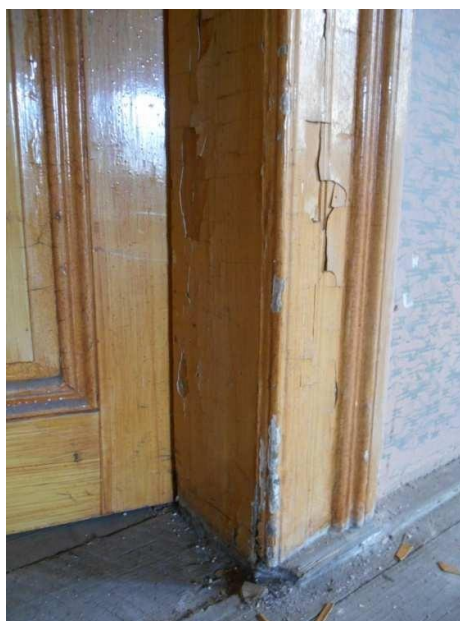
Popis prvku:	Dvoukřídle dveře kazetové v obložkové profilované zárubni;
Umístění:	mezi 1.05 a 1.04
Počet prvků:	1ks
Rozměry:	s.r. 1210/2270 mm
Materiál:	Dřevo, patrně jehličnaté
Povrchová úprava:	krycí nátěr, fládr
Kování:	6x zápusťný závěs s kuželkou 2x zástrč + protikus nahoře; spodní chybí 1x zámek obyčejný (nebo dozický) 1x mosazný štít, kliky chybí
Stav:	Poškozené, 70% stavu, chybí práh, poškozeny spodní partie zárubní vlhkostí, chybí práh, dveře zbobtnalé vlhkostí, zkřížené. Fládr silně poškozen vlhkostí, ve spodních partiích zárubně napadeny dřevomorkou, která rozrušuje zespodu fládr, odlupující se v celých krátech
Stáří:	Původní historický prvek, pocházející z doby vzniku objektu
Způsob ochrany:	Deponování křídel , před uskladněním mechanické očištění prvku (rýžovým kartáčem), ošetření fungicidním přípravkem. Před demontáží budou všechny prvky dveří očíslovány tak, aby bylo později možné je repasovat! Ochrana zárubní na místě geotextilí a bedněním po dobu provádění sondážních prací.

Návrh: celková repase vč. zárubně a deštění, při napadení houbou a dřevokazným hmyzem budou poškozené části protézovány, nový krycí nátěr- fládr, bude vyvzorkováno, doplnění chybějícího kování

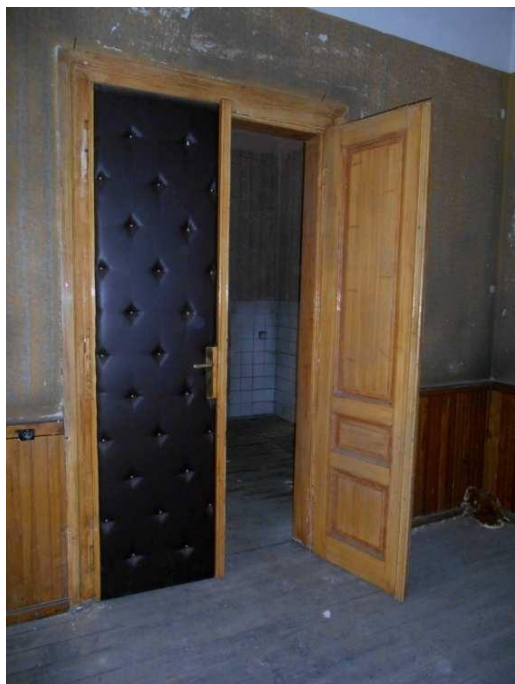
<u>Popis prvku:</u>	Dvoukřídle dveře kazetové v obložkové profilované zárubni; ze strany pantů opatřeny koženkovým čalounem
Umístění:	mezi 1.05 a 1.06
Počet prvků:	1ks
Rozměry:	s.r. 1200/2370 mm
Materiál:	Dřevo, patrně jehličnaté
Povrchová úprava:	krycí nátěr, fládr
Kování:	6x zápusťný závěs s kuželkou 2x zástrč + protikus nahoře; spodní chybí 1x zámek dozický 1x komplet sada klik se štíty, mosaz, vč. klíče, chybí šroubky štítů
Stav:	Poškozené, 70% stavu, chybí práh, spodní partie prokazatelně napadeny dřevomorkou, dveře zbobtnalé vlhkostí, zkřížené. Čalounění dožilé, rozpadavé
Stáří:	Původní historický prvek, pocházející z doby vzniku objektu
<u>Způsob ochrany:</u>	Deponování křídel , před uskladněním mechanické očištění prvku (rýžovým kartáčem), ošetření fungicidním přípravkem. Před demontáží budou všechny prvky dveří očíslovány tak, aby bylo později možné je repasovat! Ochrana zárubní na místě geotextilí a bedněním po dobu provádění sondážních prací.

Návrh: celková repase vč.zárubně a deštění, při napadení houbou a dřevokazným hmyzem budou poškozené části protézovány, odstranění čalounění, nový krycí nátěr -fládr, bude vyvzorkováno,doplnění chybějícího kování

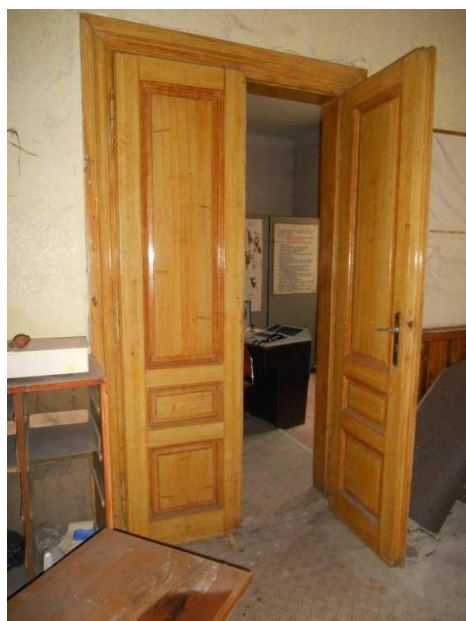
Popis prvku:	Dvoukřídle dveře kazetové v obložkové profilované zárubni;
Umístění:	mezi 1.07 a 1.08
Počet prvků:	1ks
Rozměry:	s.r. 1190/2380 mm
Materiál:	Dřevo, patrně jehličnaté
Povrchová úprava:	krycí nátěr, fládr
Kování:	6x zápusťný závěs s kuželkou + 6x zápusťný závěs s kuželkou na zárubni – nenasazené druhé dvojkřídlo 2x zástrč + protikus 1x zámek obyčejný 1x klika bílá mosaz, 1x štít mosaz
Stav:	poškozené, 70% stavu, poškozeny spodní partie zárubní vlhkostí, dveře zbobtnalé vlhkostí, zkříženém spodní části stojek již nastavovány; klapačka novější, křídla dveří rozklížená, svěšená
Stáří:	Původní historický prvek, pocházející z doby vzniku objektu
Způsob ochrany:	Deponování křídel, před uskladněním mechanické očištění prvku (rýžovým kartáčem), ošetření fungicidním přípravkem. Před demontáží budou všechny prvky dveří očíslovány tak, aby bylo později možné je repasovat! Ochrana zárubní na místě geotextilí a bedněním po dobu provádění sondážních prací.

Návrh: celková repase vč. zárubně a deštění, při napadení houbou a dřevokazným hmyzem budou poškozené části protézovány, nový krycí nátěr- fládr, bude vyvzorkováno, doplnění chybějícího kování

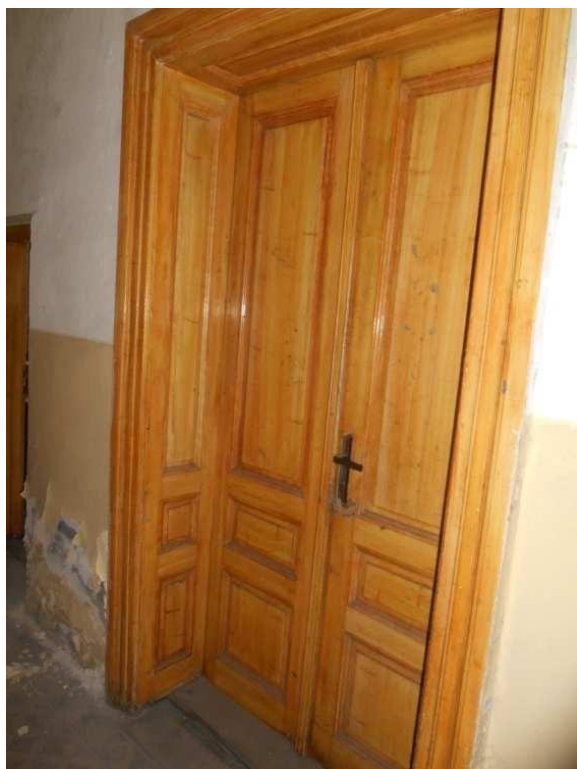
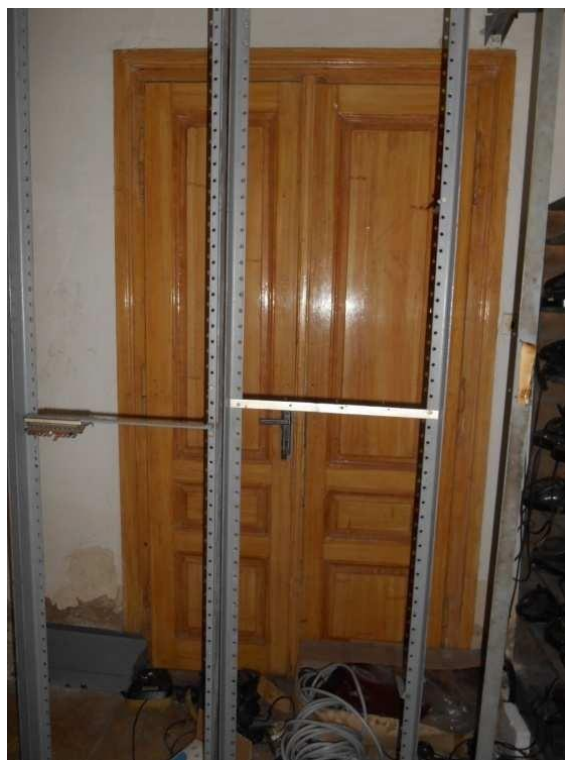
Popis prvku:	Dvoukřídlové dveře kazetové v profilované zárubni, zamčené
Umístění:	mezi 1.02 a 1.09
Počet prvků:	1ks
Rozměry:	s.r. 1170/2350 mm
Materiál:	Dřevo, patrně jehličnaté
Povrchová úprava:	krycí nátěr, fládr
Kování:	6x zápusťný závěs s kuželkou 2x zástrč + protikus 1x zámek vložkový + vložka, klika moderní
Stav:	mírně poškozené, 85% stavu, patrně vlhkostí poškozené stojky zárubní
Stáří:	Původní historický prvek, pocházející z doby vzniku objektu,
Způsob ochrany:	Deponování křídel , před uskladněním mechanické očištění prvku (rýžovým kartáčem), ošetření fungicidním přípravkem. Ochrana zárubní na místě geotextilí a bedněním po dobu provádění sondážních prací.

Návrh: konstrukci prověřit zda vyhoví požadavku na protipožární dveře (EW15DP3-C) následně celková repase vč.zárubně, při napadení houbou a dřevokazným hmyzem budou poškozené části protézovány, nový krycí nátěr -fládr, bude vyvzorkováno,doplnění chybějícího kování,samozavírač na křídle
v případě že konstrukce nevyhoví bude vyrobena kopie

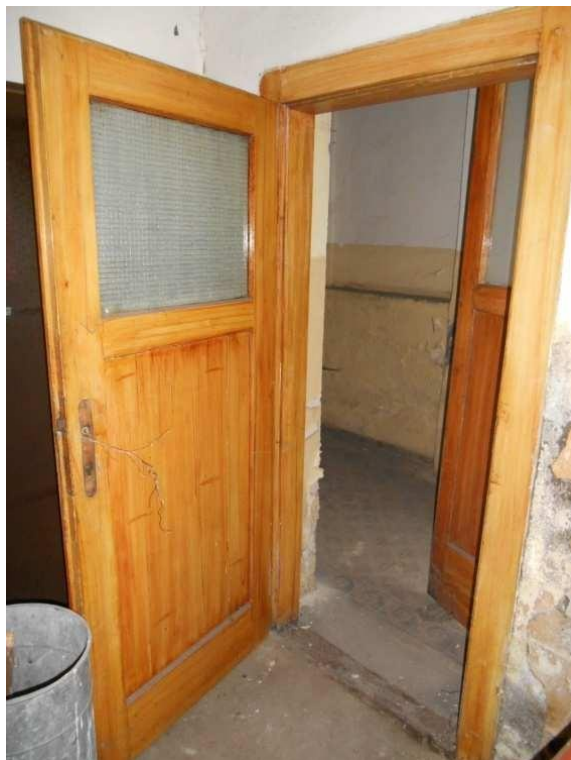
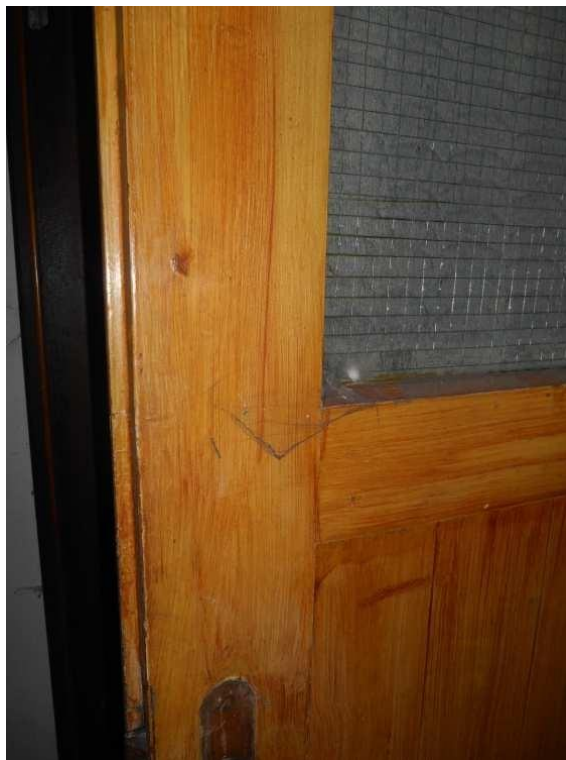
<u>Popis prvku:</u>	jednokřídlé dveře rámové, výplňové, kazety tvořeny překližkou a drátosklem, tesařská zárubeň s vnitřní obločkou
Umístění:	mezi 1.02 a 1.09
Počet prvků:	1ks
Rozměry:	s.r. 760/1860 mm
Materiál:	Dřevo, patrně jehličnaté
Povrchová úprava:	krycí nátěr, fládr
Kování:	2x závěs typový, obyčejný 1x zámek dozický, bez štítů a klik
Stav:	poškozené, 80% stavu, chybí práh, kování
Stáří:	Novější prvek, patrně 50. léta, nověji doplňovaný.
<u>Způsob ochrany:</u>	Deponování křídla , před uskladněním mechanické očištění prvku (rýžovým kartáčem), ošetření fungicidním přípravkem, základní ochrana zárubní geotextilií a bedněním podobu provádění sond.

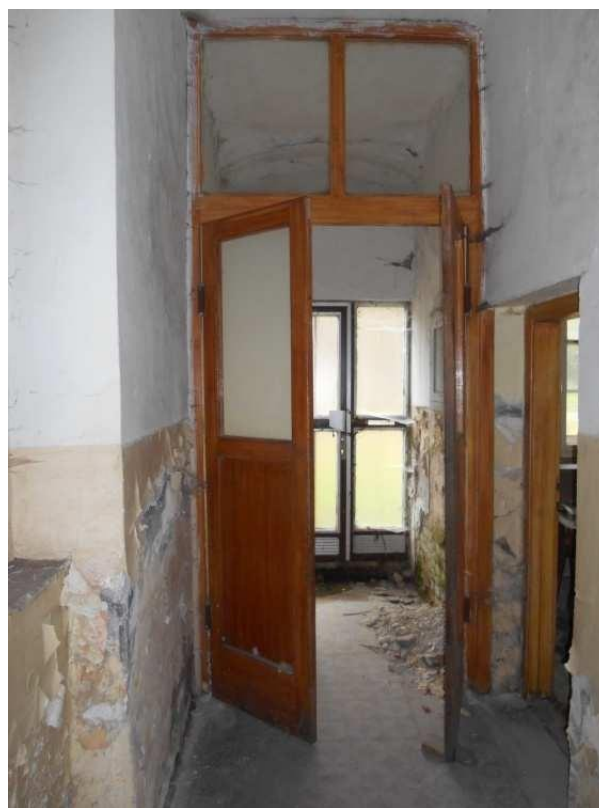
<u>Popis prvku:</u>	Novodobé kyvné dvoukřídle dveře s pevným nadsvětlíkem, prosklené, výplňové, zasklení do lišt
Umístění:	mezi 1.02a a 1.02b
Počet prvků:	1ks
Rozměry:	v. r. 1420/3290 mm, s.r. 1350/2350 mm
Materiál:	Dřevo, překližka, tabulové sklo
Povrchová úprava:	krycí nátěr, fládr
Kování:	4x kyvný závěs
Stav:	poškozené, 70% stavu, silně poškozené vlhkostí, zcela poškozené dýhy na výplňových překližkách
Stáří:	Novodobý prvek, patrně 40. - 50. léta 20st.
<u>Způsob ochrany:</u>	Deponování křídel, včetně zárubní, před uskladněním mechanické očištění prvku (rýžovým kartáčem), ošetření fungicidním přípravkem

Revize č.1
Projekt pro provedení stavby 2021
Návrh: demontovat vč. zárubně, bez náhrady

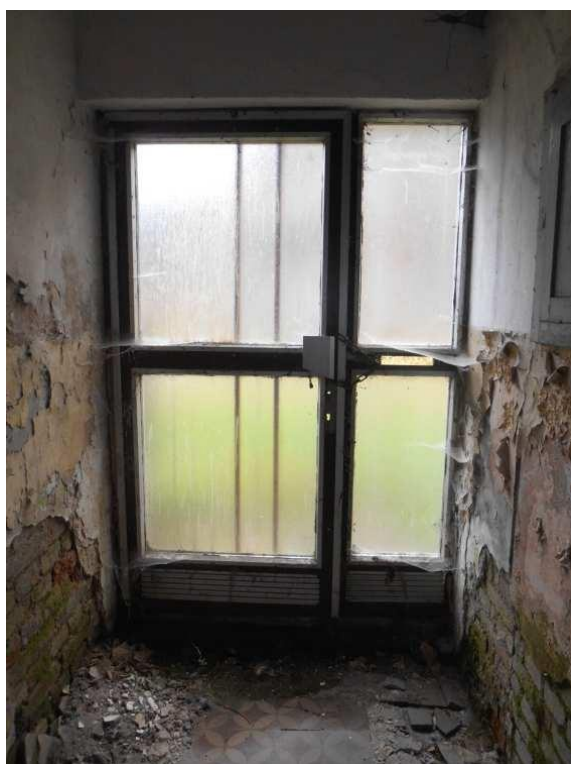
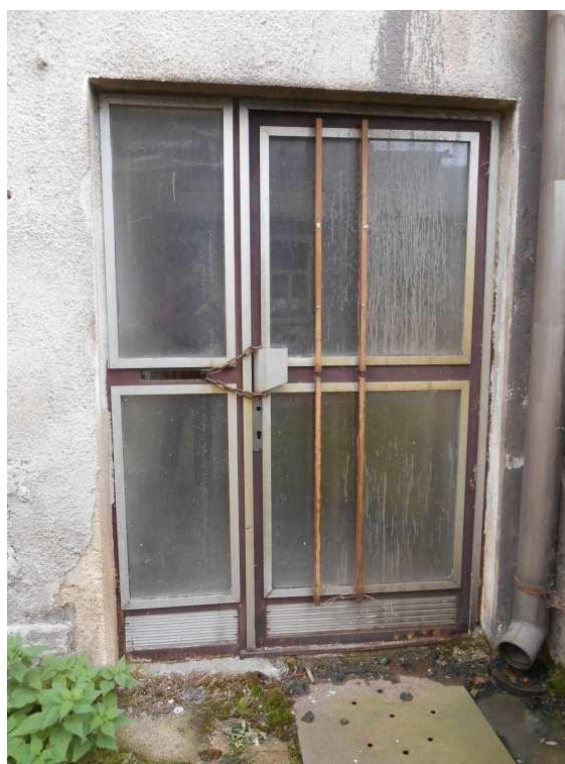
<u>Popis prvku:</u>	Moderní ocelohliníkové dveře s asymetricky umístěným křídlem,
Umístění:	s pevnou výplní vedle křídla; celek prosklený, čtyřtabulkový,
Počet prvků:	Vstup zvenčí do m. č. 1.02
Rozměry:	1ks
Materiál:	v. r. 1400/200 mm, s.r. 850/1950 mm
Povrchová úprava:	Ocel, hliník, tabulové sklo
Kování:	Krycí hnědý nátěr + přirozený hliník
Stav:	typové kování jako celek s rámem a křídly, chybí kliky, zámek
Stáří:	poškozené, dožilé, 80% stavu
Způsob ochrany:	Novodobý, moderní prvek, 2. ½. 20st.
	Ponechání na místě po dobu oprav s ohledem na uzamčení objektu,

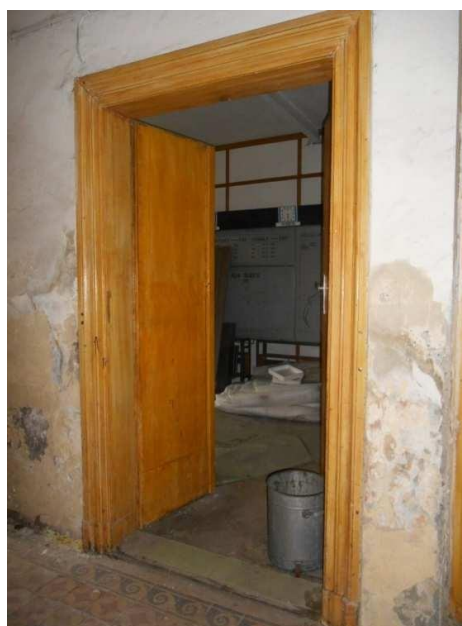
Popis prvku:	Dvoukřídle dveře kazetové v obložkové profilované zárubni; Vnější plocha křídel opatřena ocelovým plechem
Umístění:	mezi 1.02 a 1.18
Počet prvků:	1ks
Rozměry:	s.r. 1180/2370 mm
Materiál:	Dřevo, patrně jehličnaté
Povrchová úprava:	krycí nátěr, fládr
Kování:	6x zápusťný závěs s kuželkou 2x zástrč + protikus nahoře, dole 1x mosazný štít bez kliky 1x dozický zámek 1x nový zámek, Alu štíty, klika, koule
Stav:	Mírně poškozené, 80% stavu, stojky zárubní již dopoňovány včetně obložek (nehodnotné), práh pokryt PVC, dveře ve spodních partiích vlhké
Stáří:	Původní historický prvek, pocházející z doby vzniku objektu
Způsob ochrany:	Deponování křídel , před uskladněním mechanické očištění prvku (rýžovým kartáčem), ošetření fungicidním přípravkem. Před demontáží budou všechny prvky dveří očíslovány tak, aby bylo později možné je repasovat! Ochrana zárubní na místě geotextilí a bedněním po dobu provádění sondážních prací..

hmyzem budou poškozené části protézovány, nový krycí nátěr

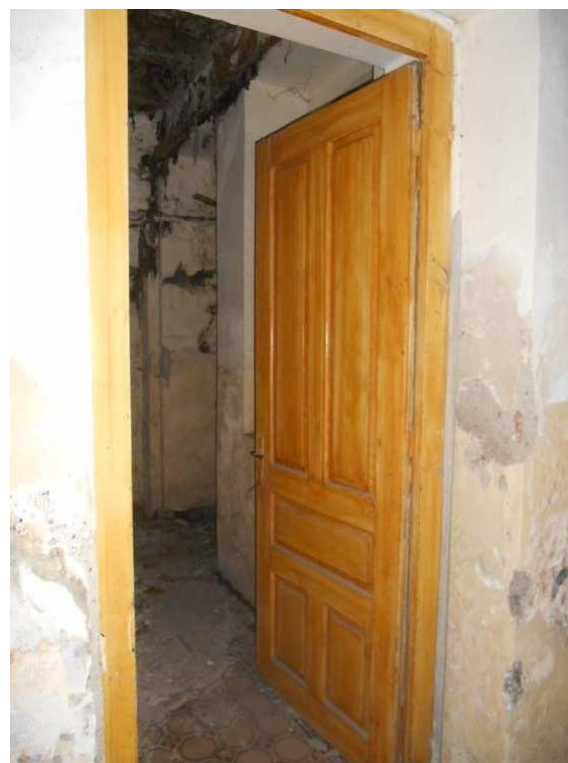
Popis prvku:	Jednokřídlé dveře kazetové v obložkové zárubni
Umístění:	mezi 1.02 a 1.15
Počet prvků:	1ks
Rozměry:	s.r. 660/1990 mm
Materiál:	Dřevo, patrně jehličnaté
Povrchová úprava:	krycí nátěr, fládr
Kování:	3x zápusťný závěs obyčejný 1x sada kliky Alt Wien komplet
Stav:	Mírně poškozené, 90% stavu
Stáří:	Původní historický prvek, pocházející z doby vzniku objektu
<u>Způsob ochrany:</u>	Deponování křídla , před uskladněním mechanické očištění prvku (rýžovým kartáčem), ošetření fungicidním přípravkem. Před demontáží budou všechny prvky dveří očíslovány tak, aby bylo později možné je repasovat! Ochrana zárubní na místě geotextilí a bedněním po dobu provádění sondážních prací.

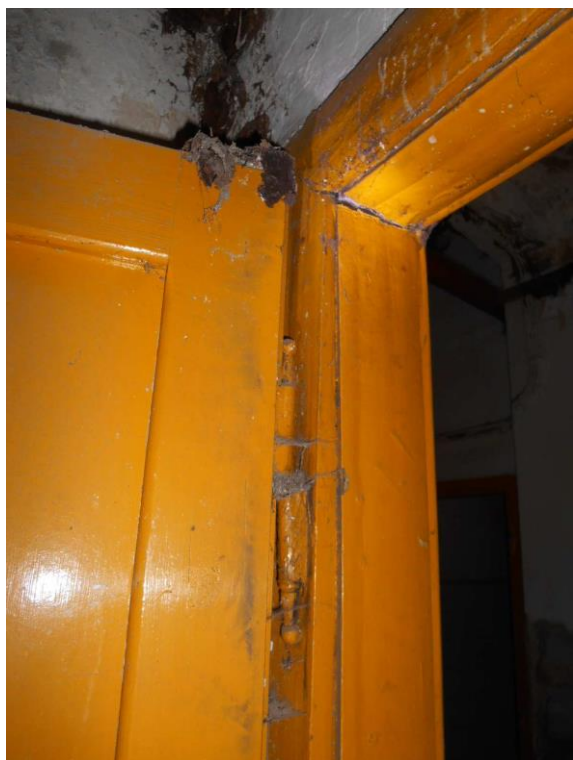
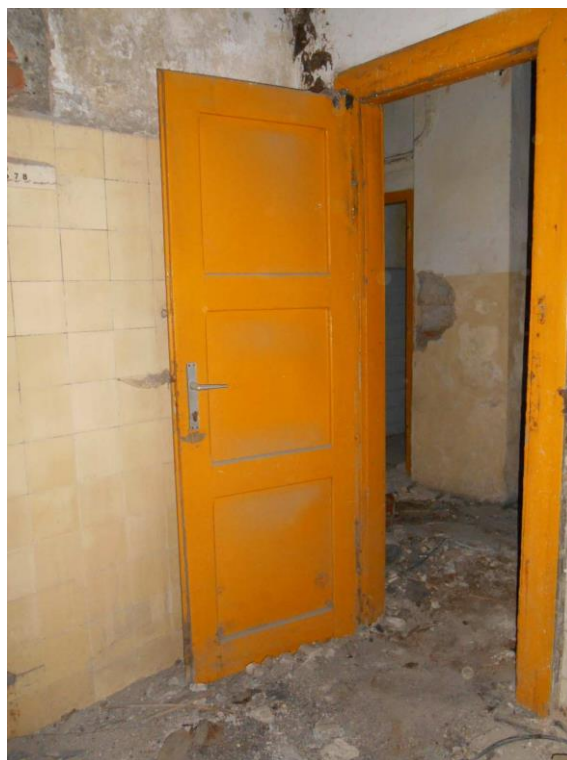
Popis prvku:	Jednokřídlé dveře kazetové (3x překližka) v obložkové zárubni		
Umístění:	mezi S1.15 a S1.16		
Počet prvků:	1ks		
Rozměry:	s.r. 640/1970 mm		
Materiál:	Dřevo, patrně jehličnaté		
Povrchová úprava:	krycí nátěr, oranžový, patrně mající za úkol přiblížit se fládru v okolí		
Kování:	2x typový obyčejný závěs zadlabací 1x sada Alu šiftů vč. klik vložkový zámek včetně cylindrické vložky		
Stav:	silně poškozené dřevomorkou, výplně zbobtnalé, 50% stavu		
Stáří:	Novější prvek, pocházející z dob stavebních úprav dotčené části objektu (1/2 20. st.)		
Způsob ochrany:	Deponování křídla , před uskladněním mechanické očištění prvku (rýžovým kartáčem), ošetření fungicidním přípravkem,

Revize č.1
Projekt pro provedení stavby 2021
Návrh: demontovat vč. zárubně, bez náhrady, uložit

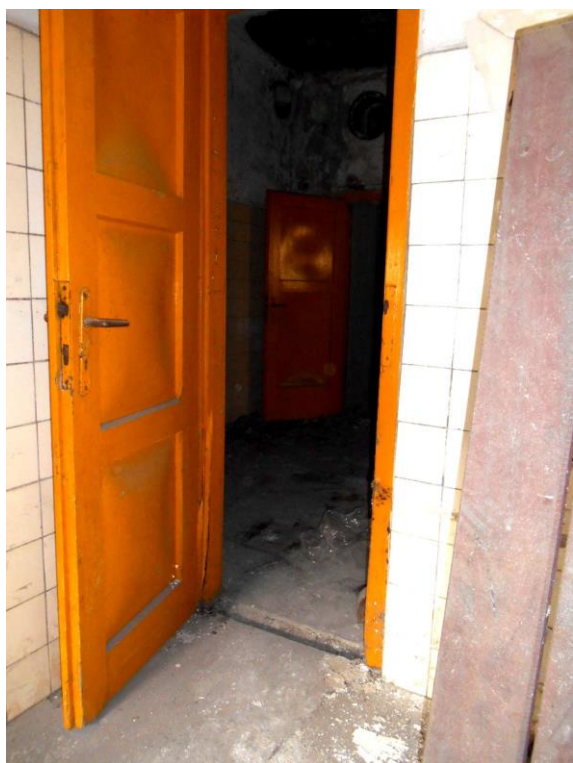
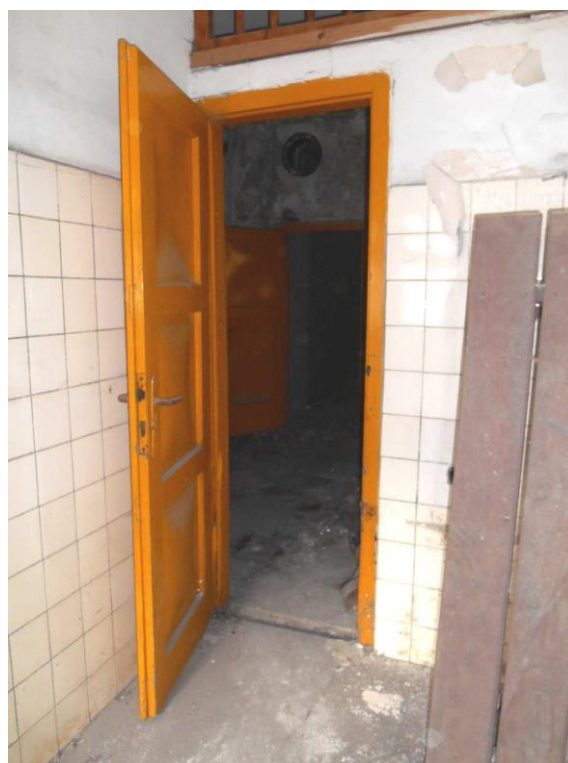
Popis prvku:	Jednokřídlé dveře kazetové (3x překližka) v obložkové zárubni
Umístění:	mezi S1.16 a S1.17
Počet prvků:	1ks
Rozměry:	s.r. 600/1970 mm
Materiál:	Dřevo, patrně jehličnaté
Povrchová úprava:	krycí nátěr, oranžový, patrně mající za úkol přiblížit se fládru v okolí
Kování:	2x typový obyčejný závěs zadlabací 1x sada plechových štítů, kliky bakelit
Stav:	silně poškozené dřevomorkou, výplně zbobtnalé, 50% stavu
Stáří:	Novější prvek, pocházející z dob stavebních úprav dotčené části objektu (1/2 20. st.)
Způsob ochrany:	Deponování křídla , před uskladněním mechanické očištění prvku (rýžovým kartáčem), ošetření fungicidním přípravkem,
foto:

Revize č.1
Projekt pro provedení stavby 2021
Návrh: demontovat vč. zárubně, bez náhrady, uložit

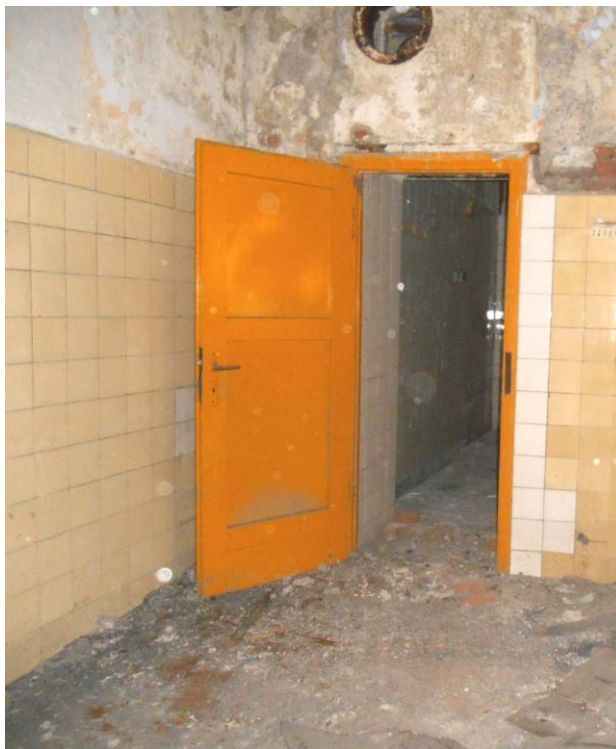
<u>Popis prvku:</u>	Jednokřídlé dveře kazetové (2x překližka) v obložkové zárubni
Umístění:	mezi S1.16 a S1.13
Počet prvků:	1ks
Rozměry:	s.r. 730/1940 mm
Materiál:	Dřevo, patrně jehličnaté
Povrchová úprava:	krycí nátěr, oranžový, patrně mající za úkol přiblížit se fládru v okolí
Kování:	2x typový obyčejný závěs zadlabací 1x sada Alu šítů vč. klik
Stav:	silně poškozené dřevomorkou, 50% stavu
Stáří:	Novější prvek, pocházející z dob stavebních úprav dotčené části objektu (1/2 20. st.)
<u>Způsob ochrany:</u>	Deponování křídla , před uskladněním mechanické očištění prvku (rýžovým kartáčem), ošetření fungicidním přípravkem

Revize č.1
Projekt pro provedení stavby 2021
Návrh: demontovat vč. zárubně, bez náhrady, uložit

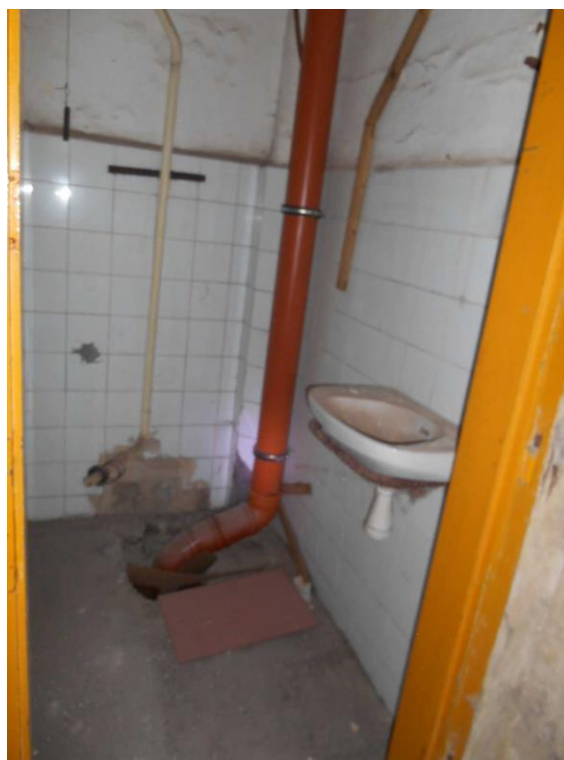
Popis prvku:	Zárubeň pro jednokřídlé dveře
Umístění:	mezi S1.12a a S1.12d
Počet prvků:	1ks
Rozměry:	s.r. 740/1950 mm
Materiál:	Dřevo, patrně jehličnaté
Povrchová úprava:	krycí nátěr, oranžový, patrně mající za úkol přiblížit se fládru v okolí
Kování:	2x typový obyčejný závěs zadlabací
Stav:	silně poškozené dřevomorkou, 50% stavu
Stáří:	Novější prvek, pocházející z dob stavebních úprav dotčené části objektu (1/2 20. st.)
Způsob ochrany:	Ponechání na místě , základní ochrana geotextilií po dobu provádění sond

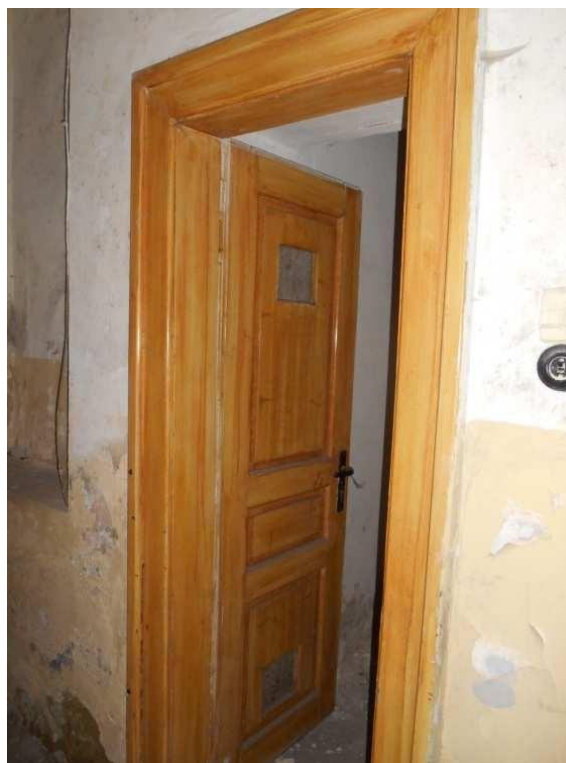
<u>Popis prvku:</u>	Jednokřídlé dveře kazetové (3 kazety), se dvěma dodatečnými větracími otvory ve spodní a horní kazetě, obložková zárubeň
Umístění:	mezi S1.02 a S1.12b
Počet prvků:	1 ks
Rozměry:	s. r. 640/2080mm,
Materiál:	Dřevo, patrně jehličnaté,
Povrchová úprava:	krycí nátěr, fládr
Kování:	2x zadlabací závěs s kuželkou 1x sada bakelitového štítu s klikami 1x zámek s cylindrickou vložkou 2x ocelová síťka novodobá
Stav:	mírně poškozený, 80%
Stáří:	Novější prvek, pocházející z dob stavebních úprav dotčené části objektu (1/2 20. st.)
<u>Způsob ochrany:</u>	Deponování křídla , před uskladněním mechanické očištění prvku (rýžovým kartáčem), ošetření fungicidním přípravkem, Ochrana zárubní na místě geotextilí a bedněním po dobu provádění sondážních prací.

Revize č.1
Projekt pro provedení stavby 2021
Návrh: demontovat vč. zárubně, bez náhrady, uložit

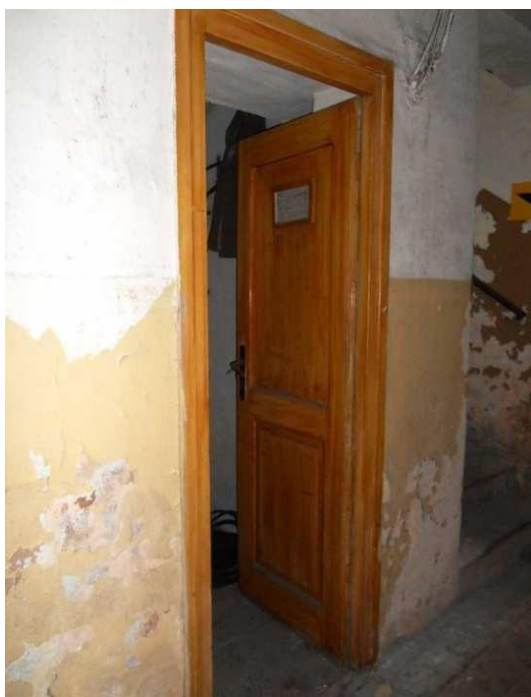
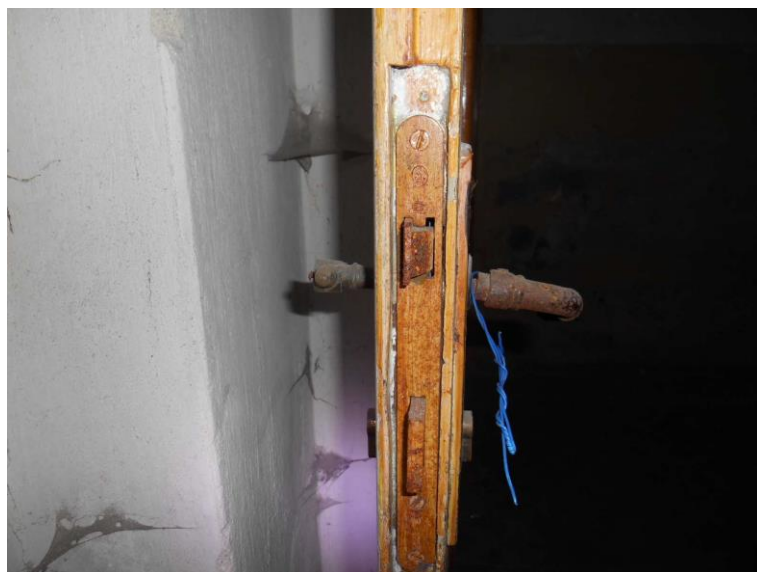
<u>Popis prvku:</u>	Jednokřídlé dveře kazetové (2 kazety), s dodatečným větracím v horní kazetě, obložková zárubeň. Horní kazety plochá, překližka, spodní kazeta profilovaná
Umístění:	mezi 1.02 a 1.11
Počet prvků:	1 ks
Rozměry:	s. r. 660/1990mm,
Materiál:	Dřevo, patrně jehličnaté,
Povrchová úprava:	krycí nátěr, fládr
Kování:	2x zadlabací závěs typový, obyčejný 1x sada bakelitového štítu s klikami 1x zámek s cylindrickou vložkou 1x ocelová síťka novodobá
Stav:	poškozený, 60%, spodní část výrazně vlhká
Stáří:	Novější prvek, pocházející z dob stavebních úprav dotčené části objektu (1/2 20. st.)
<u>Způsob ochrany:</u>	Deponování křídla , před uskladněním mechanické očištění prvku (rýžovým kartáčem), ošetření fungicidním přípravkem, základní ochrana zárubní geotextilií a nedněním po dobu provádění sond.

Návrh: konstrukci prověřit zda vyhoví požadavku na protipožární dveře (EW15DP3-C) následně celková repase vč.zárubně, při napadení houbou a dřevokazným hmyzem budou poškozené části protézovány, nový krycí nátěr -fládr, bude vyvzorkováno, doplnění chybějícího kování, samozavírač na křídle

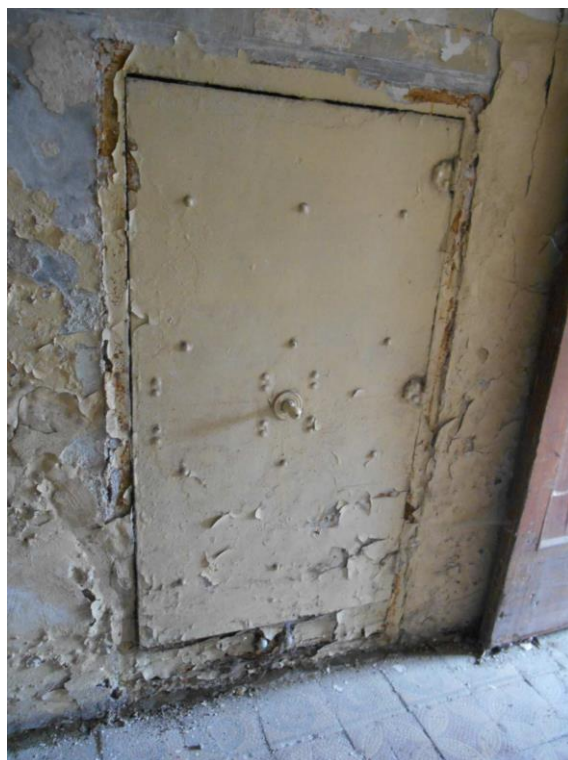
Popis prvku:	Jednokřídlé dveře komínové plechové, okované pásovinou,
Umístění:	m. č. 1.02
Počet prvků:	1 ks
Rozměry:	s. r. 600/1070 mm,
Materiál:	Kov, železo,
Povrchová úprava:	krycí nátěr, slonová kost
Kování:	3x kovaný pant - pracna 1x úchopka-knoflík středová
Stav:	mírně poškozený, 90%, nejde otevřít
Stáří:	Historický hodnotný prvek, pocházející z dob vzniku objektu

Revize č.1
Projekt pro provedení stavby 2021
Návrh: celková repase, nový krycí nátěr RAL 1013

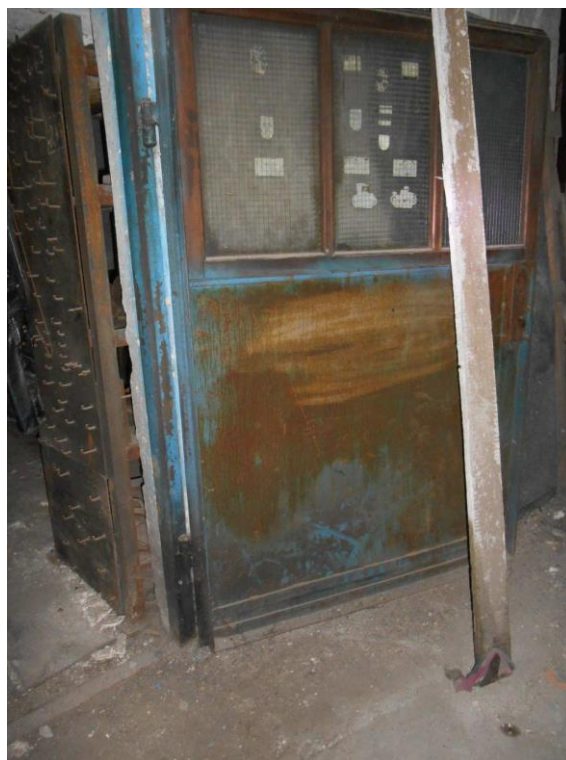
Popis prvku:	Jednokřídlé plechové dveře s prosklením, v ocelové zárubni
Umístění:	mezi m. č. 1.19 a 1.21
Počet prvků:	1 ks
Rozměry:	s. r. 1190/1780 mm,
Materiál:	Kov, železo, 3x drátosklo
Povrchová úprava:	krycí zbytky krycích nátěrů modrých
Kování:	3x typový pant, svařený se zárubní/křídlem zámekvylomený, kliky a štíty chybí
Stav:	mírně poškozený, 80%
Stáří:	Historický hodnotný prvek

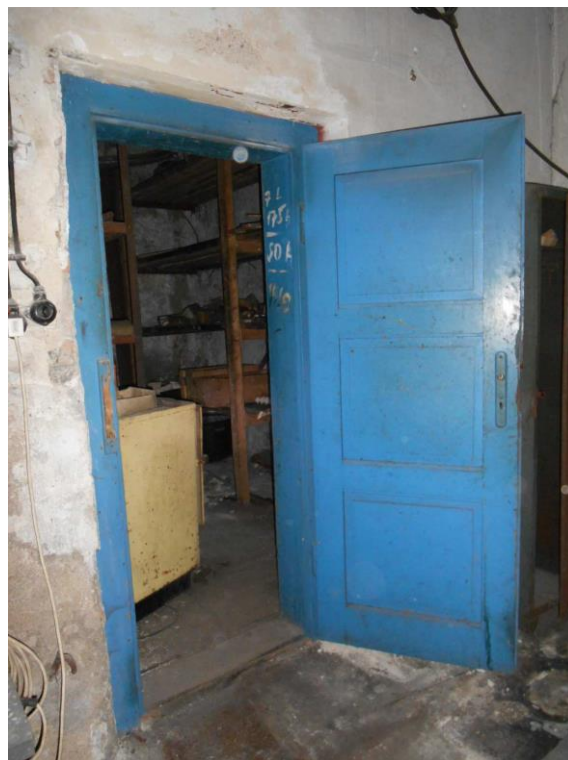
<u>Popis prvku:</u>	Jednokřídlé dřevěné výplňové dveře, tři kazety, masiv, v jednoduché obložkové zárubni
Umístění:	mezi m. č. S1.19 a S1.20
Počet prvků:	1 ks
Rozměry:	s. r. 700/1930 mm,
Materiál:	Jehličnaté dřevo
Povrchová úprava:	Krycí nátěr modrý
Kování:	3x typový závěs zadlabací zámek obyčejný štíty elegant, pod nátěrem, kliky chybí
Stav:	mírně poškozený, 80%
Stáří:	Historický hodnotný prvek
<u>Způsob ochrany:</u>	Deponování křídla , před uskladněním mechanické očištění prvku (rýžovým kartáčem), ošetření fungicidním přípravkem. Ochrana zárubní na místě geotextilí a bedněním

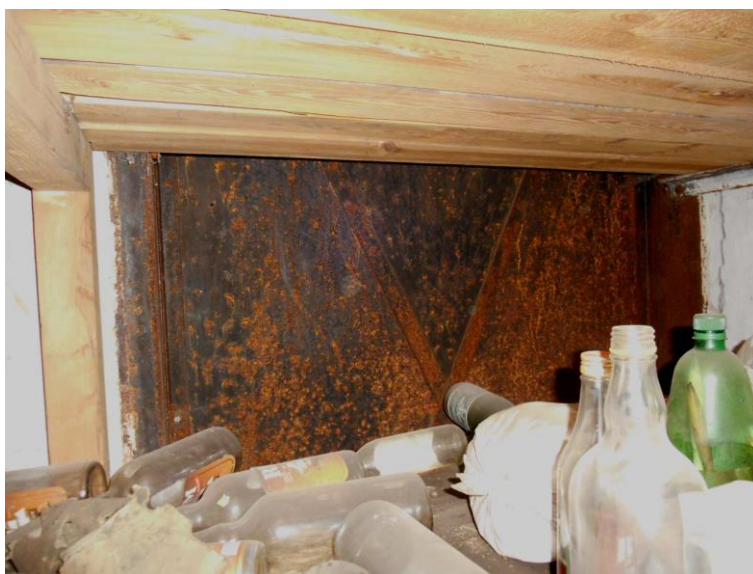
Popis prvku:	Jednokřídlé plechové dveře v ocelové zárubni
Umístění:	mezi m.č. S1.20 a S1.21
Počet prvků:	1 ks
Rozměry:	s. r. 1160/2550 mm,
Materiál:	Kov, železo, pásovina
Povrchová úprava:	nezjištěna
Kování:	patrně 3x typový pant, svařený se zárubní/křídlem dále nezjištěno, prvek obtížně přístupný
Stav:	mírně poškozený, 80%, prvek obtížně přístupný
Stáří:	Historický hodnotný prvek
Způsob ochrany:	Ponechání na místě, zabezení otvoru ze strany m. č. 1.24
foto:

Revize č.1
Projekt pro provedení stavby 2021
Návrh: demontovat vč. zárubně, uložit,

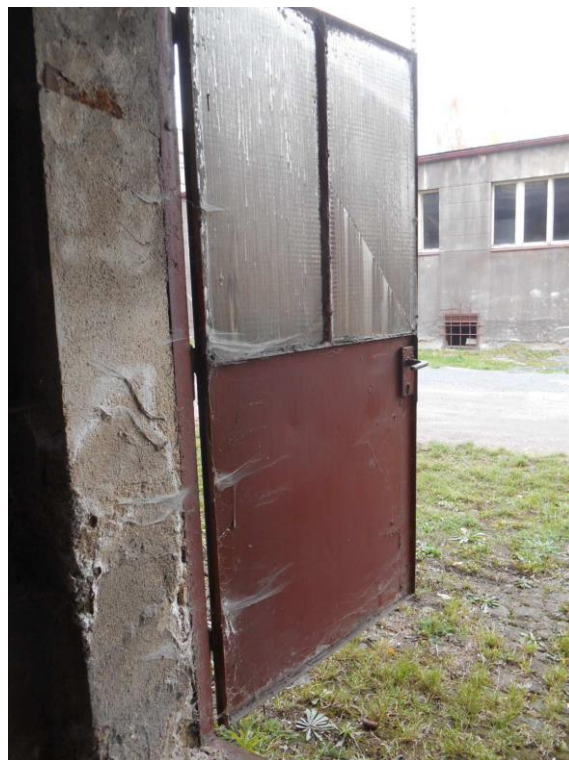
<u>Popis prvku:</u>	Jednokřídlé ocelové dveře s prosklením, v ocelové svařované zárubni
Umístění:	m.č. S 1.19c
Počet prvků:	1 ks
Rozměry:	s. r. 900/1930 mm,
Materiál:	Ocel, úhelníky, plech, drátosklo
Povrchová úprava:	zbytky červeného nátěru, snad pouze suříku
Kování:	3x typový závěs obyčejný zámek plechová klika, štít
Stav:	poškozený, 80%
Stáří:	Historický hodnotný prvek
<u>Způsob ochrany:</u>	Ponechání na místě, základní ochrana geotextilií, případně bedněním po dobu provádění sondážních prací.

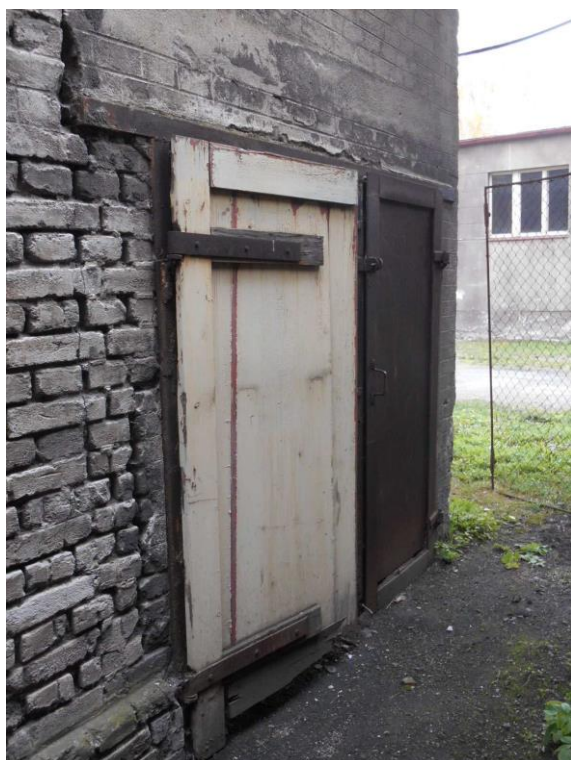
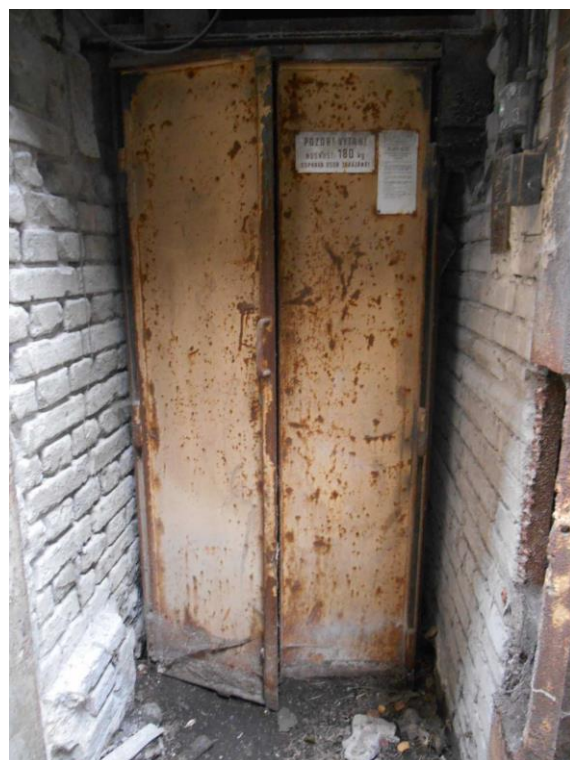
Stav:	vnější křídlo poškozené, 50%, vnitřní dvojkřídlo mírně poškozené
Stáří:	Historický hodnotný prvek - výtah. Vnější křídlo novodobé provizorní

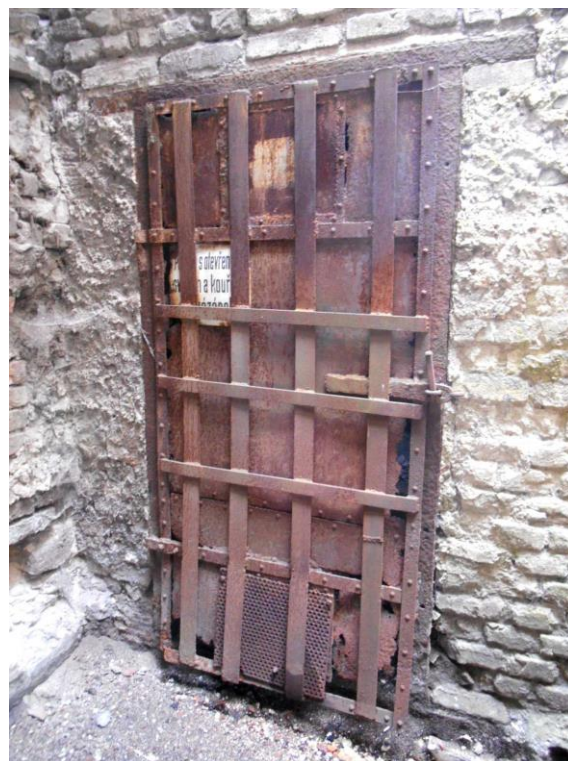
Stav: silně poškozené rzí, 50% prvku
Stáří: Historický hodnotný prvek, pocházející z doby vzniku dotčené části stavby

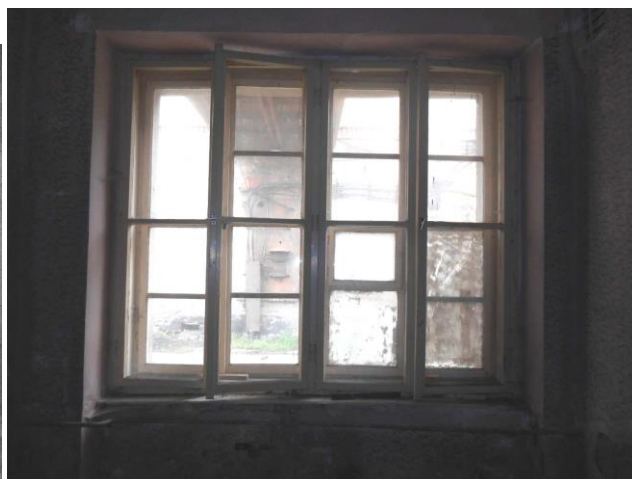
<u>Popis prvku:</u>	Okno dřevěné, čtyřkřídlé (2x štulp), špaletové. osmitabulkové (příčky doplněny pro potřeby filmování), dodatečná malá větračka v křídle
Umístění:	1.04
Počet prvků:	1 ks
Rozměry:	v. r. 2250/1860 mm,
Materiál:	Dřevo, sklo,
Povrchová úprava:	krycí nátěr bílý (smetanový)
Kování:	2x12x obyčejný typový závěs zasekávací 2x 2 rozvora + 3x oliva bílá mosaz, 1x bakelit 2x typový pant dodatečně vložené větračky
Stav:	poškozený, 70%, ve spodních partiích silně dřevomorka, parapet zcela zničen,
Stáří:	Historický prvek, patrně meziválečné období
<u>Způsob ochrany:</u>	Ponechání na místě, ochrana geotextilií a bedněním ze strany místnosti po dobu provádění sond.

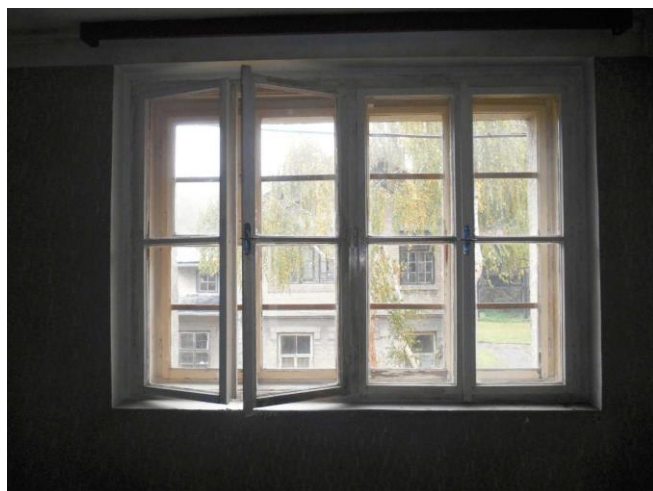
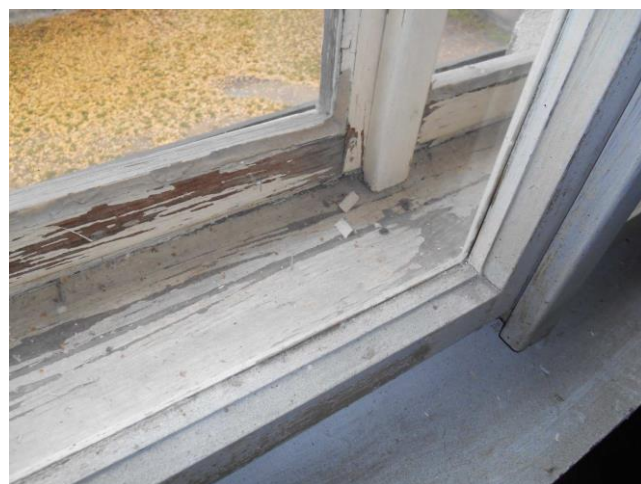
Popis prvku:	Okno dřevěné, sdružené, čtyřkřídlé, špaletové, 8-tabulkové (vnější příčky nalepeny v rámci filmování)
Umístění:	m. č. 2.07
Počet prvků:	1 ks
Rozměry:	v. r. 2070/1600 mm,
Materiál:	Měkké dřevo, tabulové sklo
Povrchová úprava:	krycí nátěr smetanový
Kování:	2x 12x typový závěs zasekaný 2x rozvora + Alu oliva 2x rozvora + niklovaná oliva
Stav:	mírně poškozený, 80%, spodní části poškozeny zatékáním, 1x prasklá tabulka
Stáří:	Historický prvek, patrně období mezi sv. válkami
Způsob ochrany:	Ponechání na místě, ochrana otvoru geotextilií a bedněním ze strany místnosti.
