Hornický skanzen MAYRAU, Vinařice	OBJEKT LAMPOVNY
NÁVRH Odstrojovacích prací	TABULKY PRVKŮ

Projekt pro provedení stavby 2021

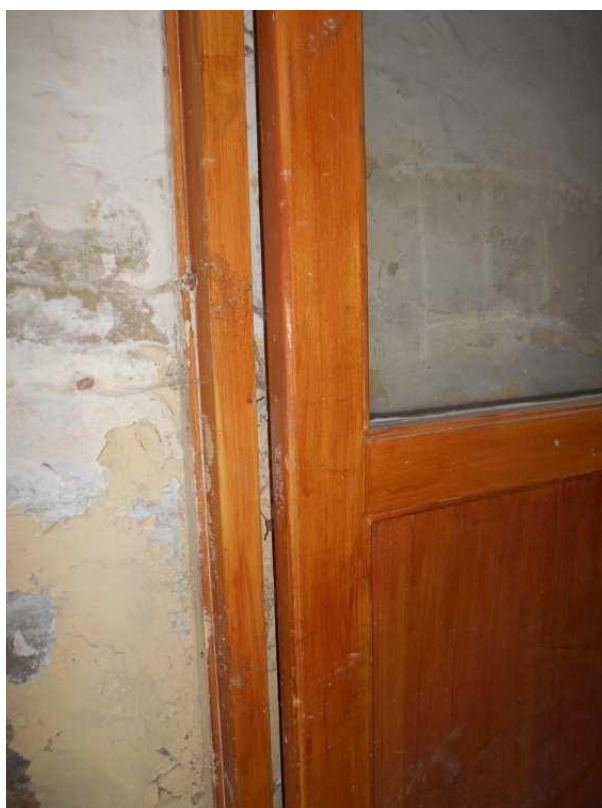
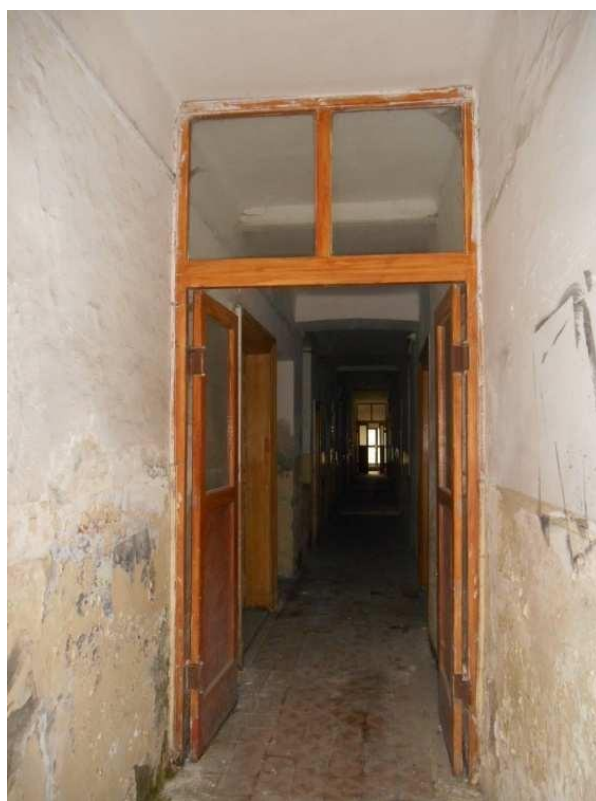
1 NP - PŘÍZEMÍ	č. karty: 2	typ prvku: DVEŘE	kód prvku: 2/D
----------------	-------------	-------------------------	-----------------------

<u>Popis prvku:</u>	Novodobé kyvné dvoukřídle dveře s pevným nadsvětlíkem, prosklené, výplňové, zasklení do lišt
Umístění:	mezi 1.01 a 1.02
Počet prvků:	1ks
Rozměry:	v. r. 1420/3290 mm, s.r. 1350/2345 mm
Materiál:	Dřevo, překližka, tabulové sklo
Povrchová úprava:	krycí nátěr, fládr
Kování:	4x kyvný závěs
Stav:	Mírně poškozené, 90% stavu, poškození truhlař. zárubní vlhkostí a dřevomorkou
Stáří:	Novodobý prvek, patrně 40. - 50. léta 20st.
<u>Způsob ochrany:</u>	Deponování křídel, včetně zárubní, před uskladněním mechanické očištění prvku (rýžovým kartáčem), ošetření fungicidním přípravkem.

Revize 8/2022
Projekt pro provedení stavby 2021
Návrh: demontovat vč. zárubně, bez náhrady

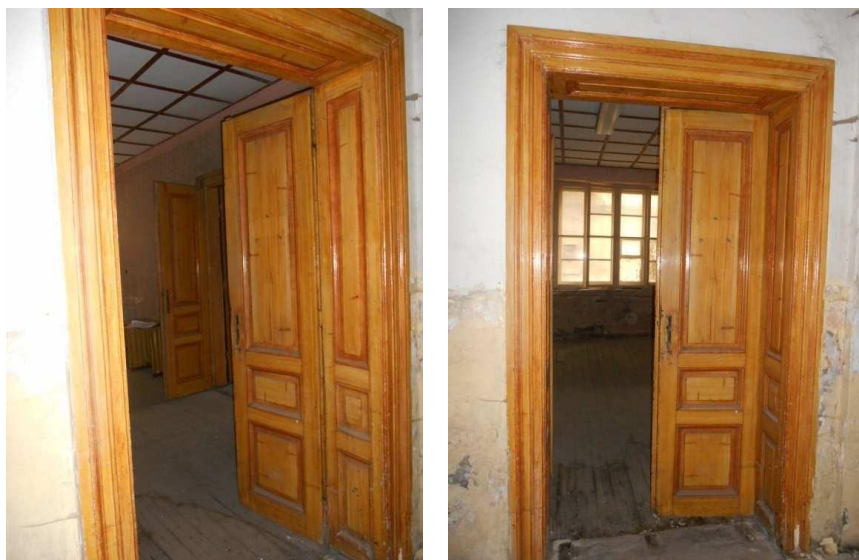
1 NP - PŘÍZEMÍ	č. karty: 3	typ prvku: DVEŘE	kód prvku: 3/D
----------------	-------------	-------------------------	-----------------------

<u>Popis prvku:</u>	Dvoukřídle dveře kazetové v obložkové špaletové profilované a kazetované zárubni - na křídlech zbytky novodobých tabulek – plexisklo pro umístění označení funkce kanceláře mezi 1.02 a 1.04
Umístění:	1ks
Počet prvků:	s.r. 1180/2340 mm
Rozměry:	Dřevo, patrně jehličnaté
Materiál:	krycí nátěr, fládr
Povrchová úprava:	6x zápusťný závěs s kuželkou
Kování:	1x vložkový zámek cylindrický + vložka - chybí štíty, kliky 2x zástrče, 1x protikus horní; spodní chybí
Stav:	Mírně poškozené křídle - 80% stavu, chybí práh, poškození zárubní (včetně tesařské) vlhkostí a dřevomorkou – 100%
Stáří:	Původní historický prvek, pocházející z doby vzniku objektu
<u>Způsob ochrany:</u>	Deponování křidel , před uskladněním mechanické očištění prvku (rýžovým kartáčem), ošetření fungicidním přípravkem. Před demontáží budou všechny prvky dveří očíslovány tak, aby bylo později možné je repasovat!

Návrh: celková repase křidel, tesař. zárubně a deštění (obložky) napadené houbou a dřevokazným hmyzem – nutno kompletně vyměnit za novou kopii. Tesařské zárubně ze dřeva tlakově impregnovaného, ostatní dřevěné prvky natřít fungicidním přípravkem. Nový krycí nátěr – fládr, bude vyvzorkováno, doplnění chybějícího kování

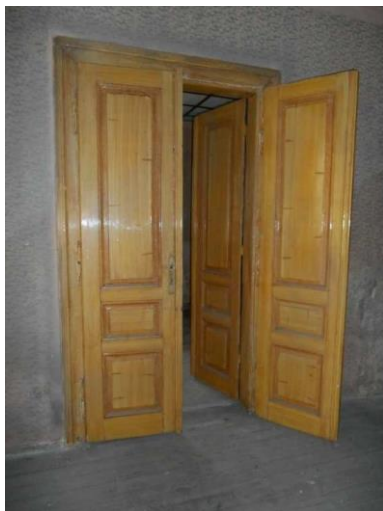
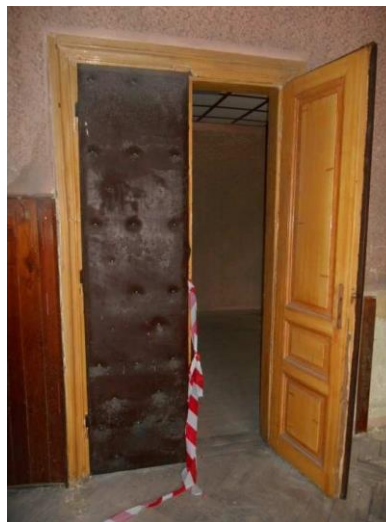
1 NP - PŘÍZEMÍ	č. karty: 4	typ prvku: DVEŘE	kód prvku: 4/D
----------------	-------------	-------------------------	-----------------------

<u>Popis prvku:</u>	Čtyřkřídle dveře kazetové v obložkové profilované zárubni; vnitřní křídla v m.č. 1.04 dodatečně opatřena koženkovým čalouněním – toto křídlo v minulosti celé dodatečně přidáno.
Umístění:	mezi 1.03 a 1.04
Počet prvků:	1ks
Rozměry:	s.r. 1180/2370 mm
Materiál:	Dřevo, patrně jehličnaté
Povrchová úprava:	krycí nátěr, fládr
Kování:	6x zápusťný závěs s kuželkou 6x zápusťný závěs typový, novodobější 2x zástrč + protikus nahoře, dole 2x zástrč + 1x protikus horní 1x zámek obyčejný (nebo dozický) - chybí kliky, štíty
Stav:	Poškozené křidel - 60% stavu, chybí práh, poškození zárubně (včetně tesařské) vlhkostí a dřevomorkou – 100%, chybí kování, čalounění dožilé, poškozené, dveře zbobtnalé vlhkostí, zkřížené. Fládr silně poškozen vlhkostí – stojky zárubní, nebo jejich obložky již nastavované.
Stáří:	Původní historický prvek, pocházející z doby vzniku objektu
<u>Způsob ochrany:</u>	Deponování křidel , před uskladněním mechanické očištění prvku (rýžovým kartáčem), ošetření fungicidním přípravkem. Před demontáží budou všechny prvky dveří očíslovány tak, aby bylo později možné je repasovat!

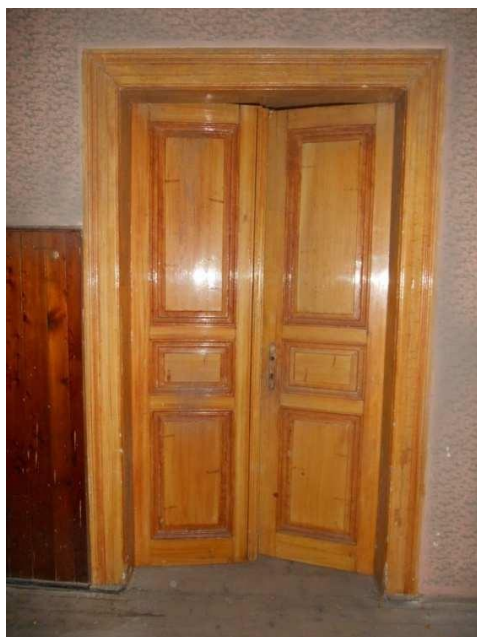
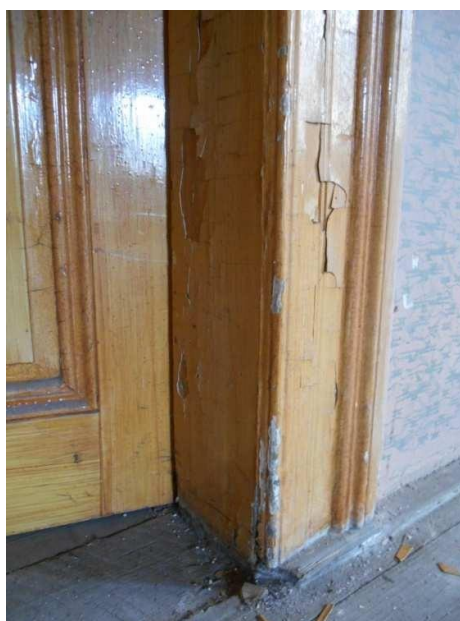
<u>Popis prvku:</u>	Dvoukřídle dveře kazetové v obložkové profilované zárubni;
Umístění:	mezi 1.05 a 1.04
Počet prvků:	1ks
Rozměry:	s.r. 1210/2270 mm
Materiál:	Dřevo, patrně jehličnaté
Povrchová úprava:	krycí nátěr, fládr
Kování:	6x zápusťný závěs s kuželkou 2x zástrč + protikus nahoře; spodní chybí 1x zámek obyčejný (nebo dozický) 1x mosazný štít, kliky chybí
Stav:	Poškozené křidel 70% stavu, chybí práh, poškození zárubně (včetně tesařské) vlhkostí a dřevomorkou – 100%, chybí práh, dveře zbobtnalé vlhkostí, zkřížené. Fládr silně poškozen vlhkostí.
Stáří:	Původní historický prvek, pocházející z doby vzniku objektu.
<u>Způsob ochrany:</u>	Deponování křidel , před uskladněním mechanické očištění prvku (rýžovým kartáčem), ošetření fungicidním přípravkem. Před demontáží budou všechny prvky dveří očíslovány tak, aby bylo později možné je repasovat!

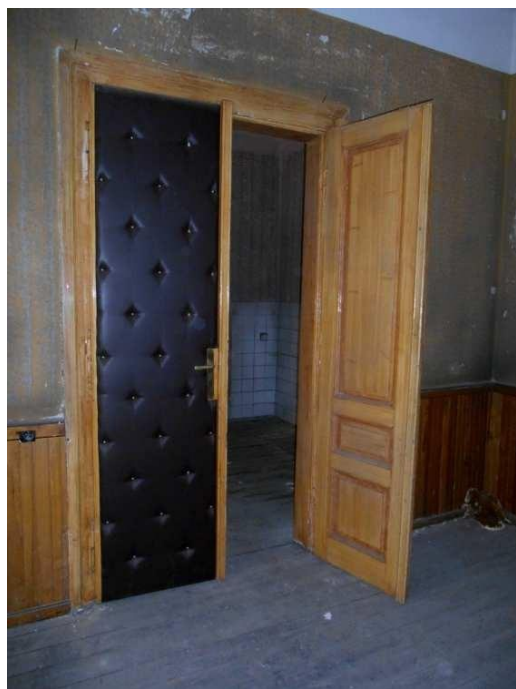
<u>Popis prvku:</u>	Dvoukřídle dveře kazetové v obložkové profilované zárubni; ze strany pantů opatřeny koženkovým čalounem
Umístění:	mezi 1.05 a 1.06
Počet prvků:	1ks
Rozměry:	s.r. 1200/2370 mm
Materiál:	Dřevo, patrně jehličnaté
Povrchová úprava:	krycí nátěr, fládr
Kování:	6x zápusťný závěs s kuželkou 2x zástrč + protikus nahoře; spodní chybí 1x zámek dozický 1x komplet sada klik se štíty, mosaz, vč. klíče, chybí šroubky štítů
Stav:	Poškozená křídla - 70% stavu, chybí práh, dveře zbobtnalé vlhkostí, zkřížené, poškození zárubně (včetně tesařské) vlhkostí a dřevomorkou – 100%. Čalounění dožilé, rozpadavé.
Stáří:	Původní historický prvek, pocházející z doby vzniku objektu
<u>Způsob ochrany:</u>	Deponování křídel , před uskladněním mechanické očištění prvku (rýžovým kartáčem), ošetření fungicidním přípravkem. Před demontáží budou všechny prvky dveří očíslovány tak, aby bylo později možné je repasovat!

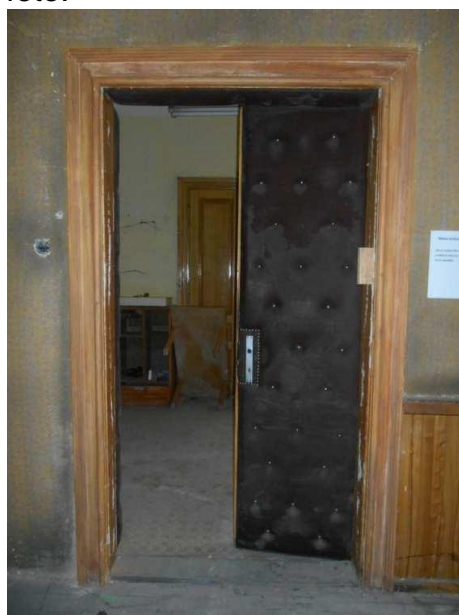
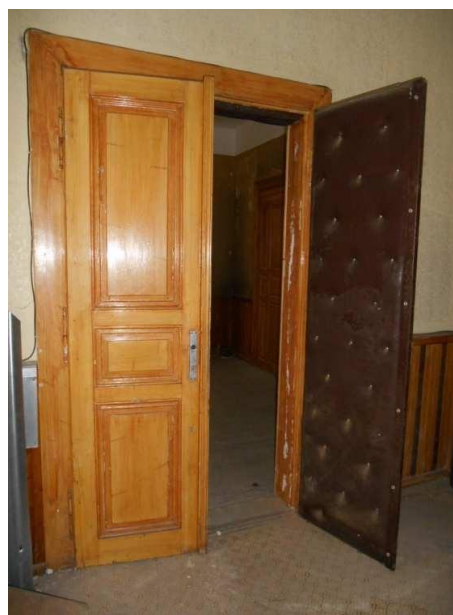
<u>Popis prvku:</u>	Dvoukřídle dveře kazetové v obložkové profilované zárubni; ze strany do špalety opatřeny koženkovým čalounem
Umístění:	mezi 1.06 a 1.07
Počet prvků:	1ks
Rozměry:	s.r. 1190/2260 mm
Materiál:	Dřevo, patrně jehličnaté
Povrchová úprava:	krycí nátěr, fládr
Kování:	6x zápusťný závěs s kuželkou (1x chybí protikus závěsu) 2x zástrč + protikus nahoře; spodní chybí 1x zámek dozický s protikusem 1x sada Alu šítů, kliky chybí, klíč ano
Stav:	Mírně poškození křídel 90% stavu, čalounění 60% stavu, spodní partie vlhké. Poškození zárubně (včetně tesařské) vlhkostí a dřevomorkou – 100%.
Stáří:	Původní historický prvek, pocházející z doby vzniku objektu.
<u>Způsob ochrany:</u>	Deponování křídel , před uskladněním mechanické očištění prvku (rýžovým kartáčem), ošetření fungicidním přípravkem. Před demontáží budou všechny prvky dveří očíslovány tak, aby bylo později možné je repasovat!

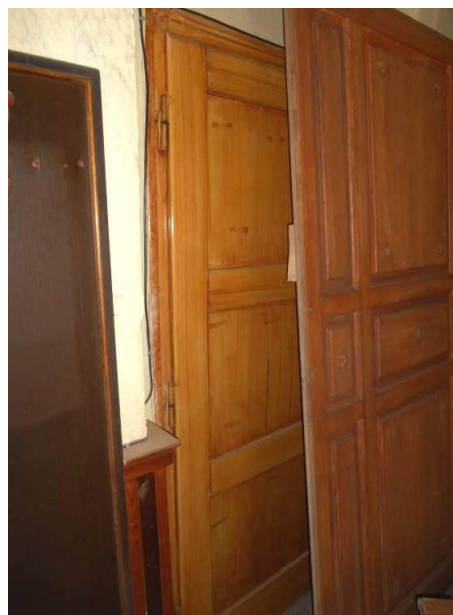
Popis prvku:	Jednokřídlé kazetové dveře, 3 jednoduché kazety
Umístění:	mezi 1.07 a 1.02
Počet prvků:	1ks
Rozměry:	s.r. 800/1970 mm
Materiál:	Dřevo, patrně jehličnaté, kazety z překližky
Povrchová úprava:	krycí nátěr, fládr
Kování:	3x typový moderní závěs 1x zámek dozický s protikusem 1x Alu šít, 1x klika starší 1x tabulka na dveřích, sklo, papír "Inspekční služba – technik"
Stav:	Mírně poškození křídel 90% stavu, čalounění 60% stavu, Poškození zárubně (včetně tesařské) vlhkostí a dřevomorkou – 100%.
Stáří:	Novější historický prvek, patrně 30. - 50. léta 20. st.
Způsob ochrany:	Deponování křídel , před uskladněním mechanické očištění prvku (rýžovým kartáčem), ošetření fungicidním přípravkem. Před demontáží budou všechny prvky dveří očíslovány tak, aby bylo později možné je repasovat!

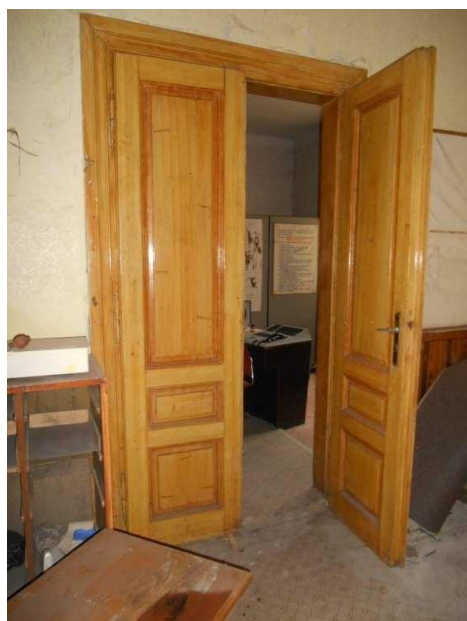
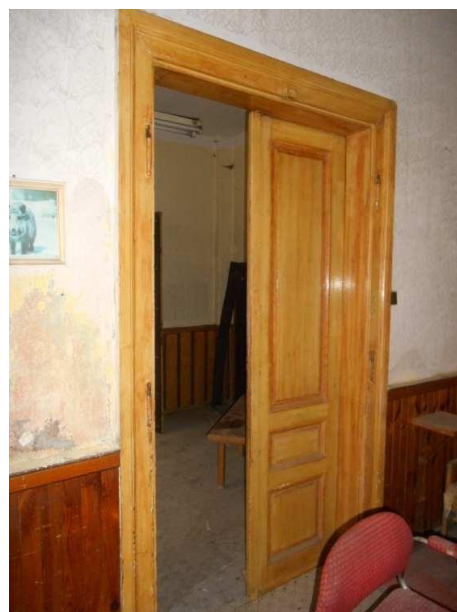
Popis prvku:	Dvoukřídle dveře kazetové v obložkové profilované zárubni;
Umístění:	mezi 1.07 a 1.08
Počet prvků:	1ks
Rozměry:	s.r. 1190/2380 mm
Materiál:	Dřevo, patrně jehličnaté
Povrchová úprava:	krycí nátěr, fládr
Kování:	6x zápusťný závěs s kuželkou + 6x zápusťný závěs s kuželkou na zárubni – nenasazené druhé dvojkřídlo 2x zástrč + protikus 1x zámek obyčejný 1x klika bílá mosaz, 1x štít mosaz
Stav:	poškozená křídla 70% stavu, poškození zárubně (včetně tesařské) vlhkostí a dřevomorkou – 100%. Dveře zbobtnalé vlhkostí, zkříženém spodní části stojek již nastavovány; klapačka novější, křídla dveří rozklížená, svěšená
Stáří:	Původní historický prvek, pocházející z doby vzniku objektu.
Způsob ochrany:	Deponování křídel , před uskladněním mechanické očištění prvku (rýžovým kartáčem), ošetření fungicidním přípravkem. Před demontáží budou všechny prvky dveří očíslovány tak, aby bylo později možné je repasovat!

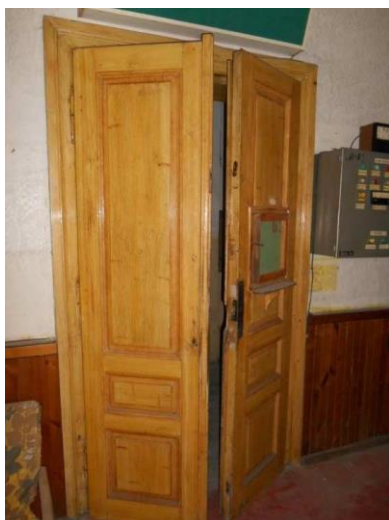
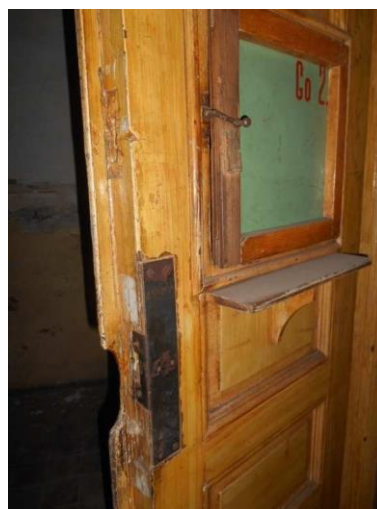
<u>Popis prvku:</u>	Dvoukřídle dveře kazetové ve obložkové profilované zárubni s kazetovanou špaletou; v jednom křídle vyklápěcí dřevěné okénko s pultíkem
Umístění:	mezi 1.02 a 1.08
Počet prvků:	1ks
Rozměry:	s.r. 1170/2340 mm
Materiál:	Dřevo, patrně jehličnaté
Povrchová úprava:	krycí nátěr, fládr
Kování:	6x zápusťný závěs s kuželkou + 2x malý typový závěs v druhotném plném okénku 1x obrtlík okénka 2x zástrč + protikus 1x zámek obyčejný + 1x masivní novější protikus zámku, měněný, zesilovaný <u>1x masivní přídavný zámek, historicky zaslepený, bez protikusu</u>
Stav:	poškozená křídla 80% stavu, celková četná menší poškození, zejména v okolí zámků, celková rozklíženost. Poškození zárubně (včetně tesařské) vlhkostí a dřevomorkou – 100%.
Stáří:	Původní historický prvek, pocházející z doby vzniku objektu, doplňovaný dle potřeby, zajímavé dodatečné okénko s pultíkem, umístěné v kazetě
<u>Způsob ochrany:</u>	Deponování křídel , před uskladněním mechanické očištění prvku (rýžovým kartáčem), ošetření fungicidním přípravkem. Před demontáží budou všechny prvky dveří očíslovány tak, aby bylo později možné je repasovat

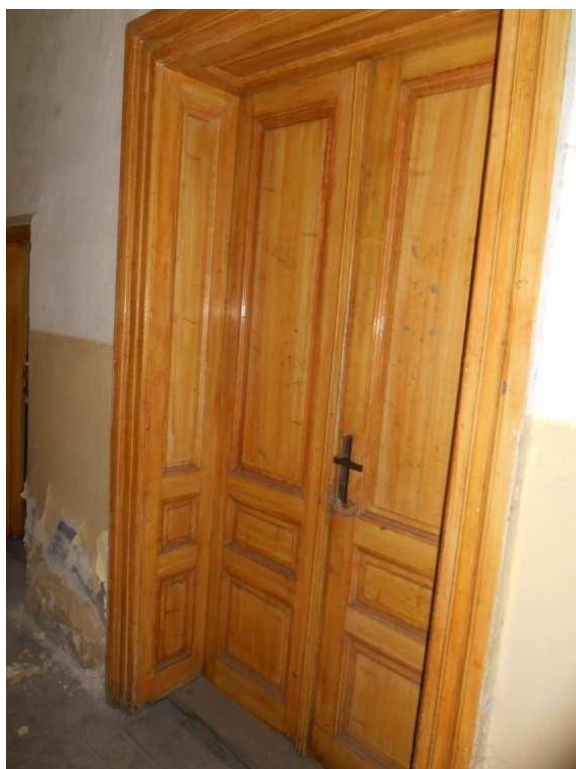
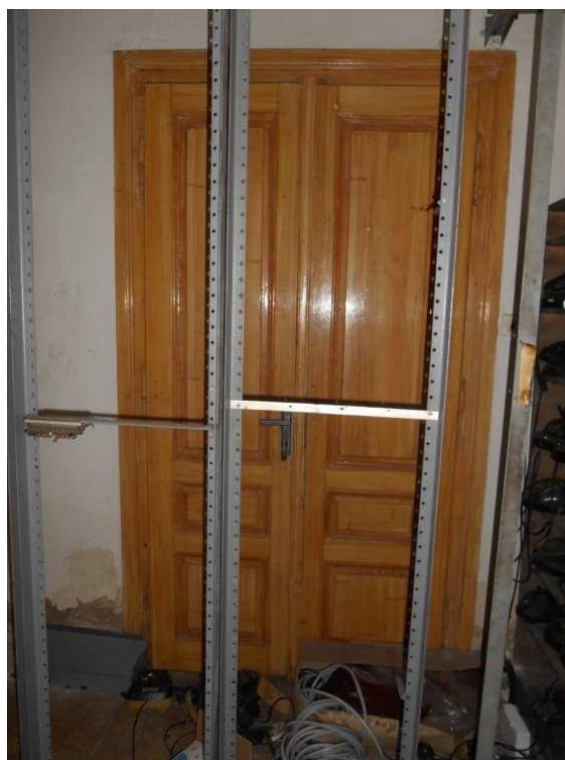
Popis prvku:	Dvoukřídlové dveře kazetové v profilované zárubni, zamčené
Umístění:	mezi 1.02 a 1.09
Počet prvků:	1ks
Rozměry:	s.r. 1170/2350 mm
Materiál:	Dřevo, patrně jehličnaté
Povrchová úprava:	krycí nátěr, fládr
Kování:	6x zápusťný závěs s kuželkou 2x zástrč + protikus 1x zámek vložkový + vložka, klika moderní
Stav:	mírně poškozené křídla 85% stavu, poškození zárubně (včetně tesařské) vlhkostí a dřevomorkou – 100%.
Stáří:	Původní historický prvek, pocházející z doby vzniku objektu.
Způsob ochrany:	Deponování křidel , před uskladněním mechanické očištění prvku (rýžovým kartáčem), ošetření fungicidním přípravkem.

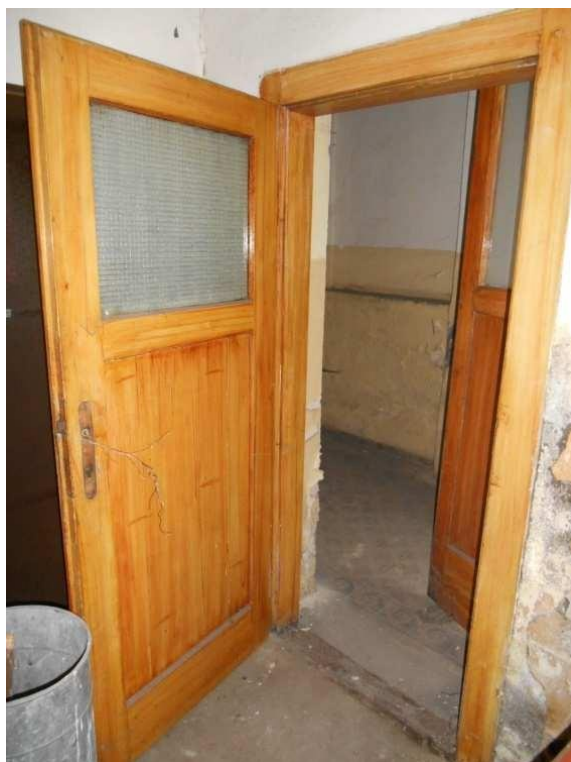
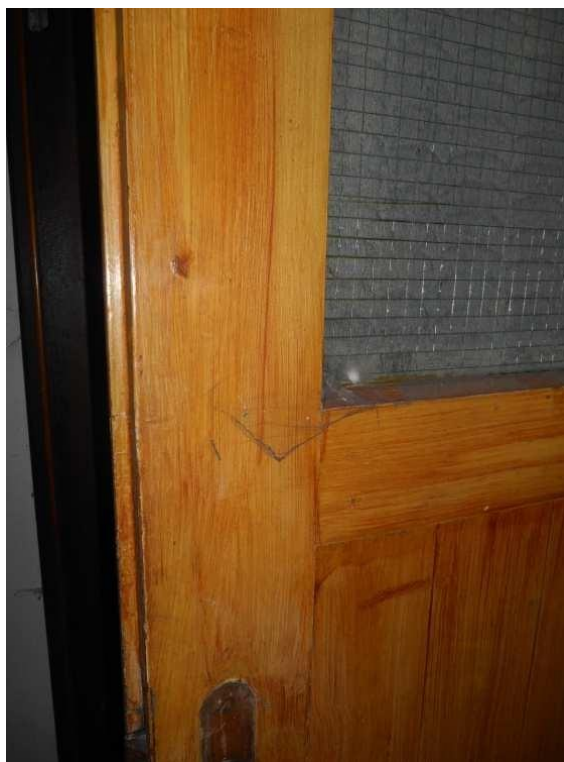
<u>Popis prvku:</u>	jednokřídlé dveře rámové, výplňové, kazety tvořeny překližkou a drátosklem, tesařská zárubeň s vnitřní obložkou
Umístění:	mezi 1.02 a 1.09
Počet prvků:	1ks
Rozměry:	s.r. 760/1860 mm
Materiál:	Dřevo, patrně jehličnaté
Povrchová úprava:	krycí nátěr, fládr
Kování:	2x závěs typový, obyčejný 1x zámek dozický, bez štítů a klik
Stav:	poškozené, 80% stavu, chybí práh, kování, poškození zárubně (včetně tesařské) vlhkostí a dřevomorkou
Stáří:	Novější prvek, patrně 50. léta, nověji doplňovaný.
<u>Způsob ochrany:</u>	Deponování křídla , před uskladněním mechanické očištění prvku (rýžovým kartáčem), ošetření fungicidním přípravkem, základní ochrana zárubní geotextilií a bedněním podobu provádění sond.

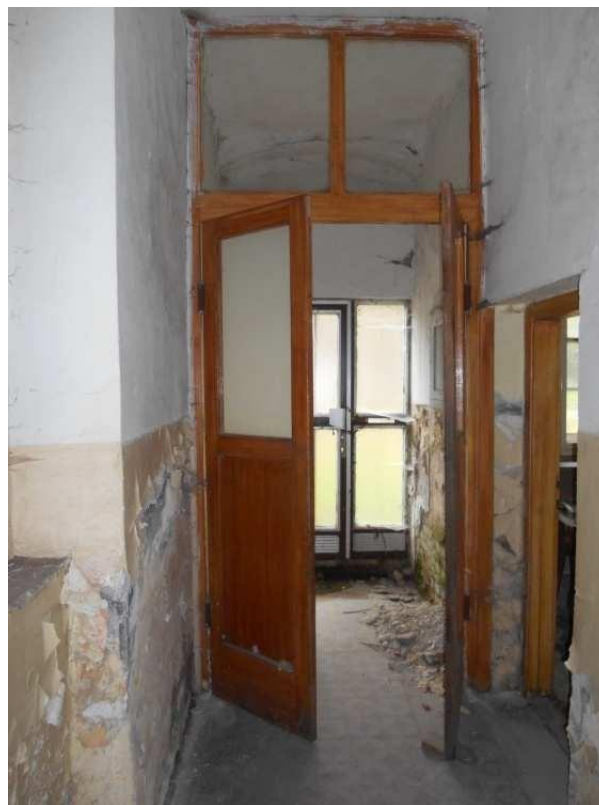
<u>Popis prvku:</u>	Novodobé kyvné dvoukřídle dveře s pevným nadsvětlíkem, prosklené, výplňové, zasklení do lišt
Umístění:	mezi 1.02a a 1.02b
Počet prvků:	1ks
Rozměry:	v. r. 1420/3290 mm, s.r. 1350/2350 mm
Materiál:	Dřevo, překližka, tabulové sklo
Povrchová úprava:	krycí nátěr, fládr
Kování:	4x kyvný závěs
Stav:	poškozené, 70% stavu, silně poškozené vlhkostí, zcela poškozené dýhy na výplňových překližkách, poškození truhlář. zárubně vlhkostí a dřevomorkou
Stáří:	Novodobý prvek, patrně 40. - 50. léta 20st.
<u>Způsob ochrany:</u>	Deponování křídel, včetně zárubní, před uskladněním mechanické očištění prvku (rýžovým kartáčem), ošetření fungicidním přípravkem.

Revize č.1
Projekt pro provedení stavby 2021
Návrh: demontovat vč. zárubně, bez náhrady

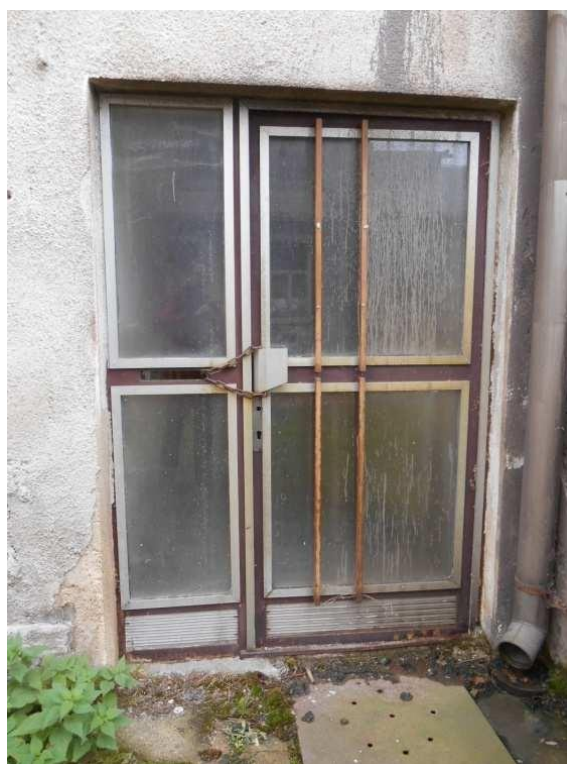
<u>Popis prvku:</u>	Moderní ocelohliníkové dveře s asymetricky umístěným křídlem,
Umístění:	s pevnou výplní vedle křídla; celek prosklený, čtyřtabulkový,
Počet prvků:	Vstup zvenčí do m. č. 1.02
Rozměry:	1ks
Materiál:	v. r. 1400/200 mm, s.r. 850/1950 mm
Povrchová úprava:	Ocel, hliník, tabulové sklo
Kování:	Krycí hnědý nátěr + přirozený hliník
Stav:	typové kování jako celek s rámem a křídly, chybí kliky, zámek
Stáří:	poškozené, dožilé, 80% stavu
Způsob ochrany:	Novodobý, moderní prvek, 2. ½. 20st.
	Ponechání na místě po dobu oprav s ohledem na uzamčení objektu,

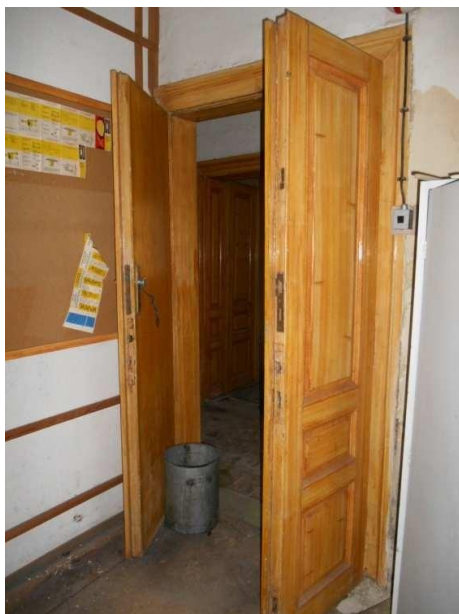
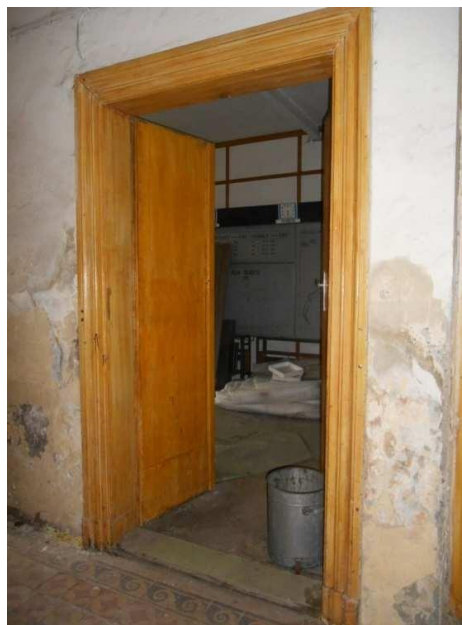
<u>Popis prvku:</u>	Dvoukřídle dveře kazetové v obložkové profilované zárubni; Vnější plocha křídel opatřena ocelovým plechem
Umístění:	mezi 1.02 a 1.18
Počet prvků:	1ks
Rozměry:	s.r. 1180/2370 mm
Materiál:	Dřevo, patrně jehličnaté
Povrchová úprava:	krycí nátěr, fládr
Kování:	6x zápusťný závěs s kuželkou 2x zástrč + protikus nahoře, dole 1x mosazný štít bez kliky 1x dozický zámek 1x nový zámek, Alu štíty, klika, koule
Stav:	Mírně poškozená křídla 80% stavu, stojky zárubní již doplňovány včetně obložek (nehodnotné), práh pokryt PVC, dveře ve spodních partiích vlhké, poškození zárubně (včetně tesařské) vlhkostí a dřevomorkou – 100%.
Stáří:	Původní historický prvek, pocházející z doby vzniku objektu
<u>Způsob ochrany:</u>	Deponování křídel , před uskladněním mechanické očištění prvku (rýžovým kartáčem), ošetření fungicidním přípravkem. Před demontáží budou všechny prvky dveří očíslovány tak, aby bylo později možné je repasovat!

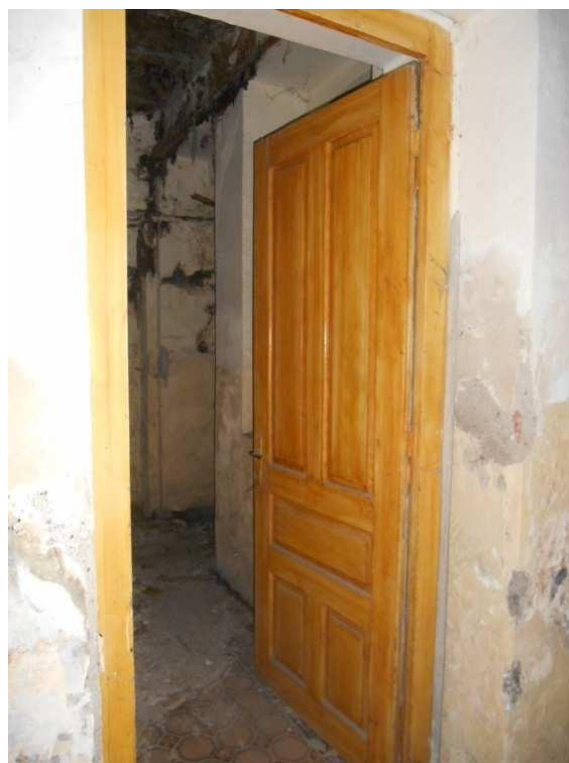
<u>Popis prvku:</u>	Jednokřídlé dveře kazetové v obložkové zárubni
Umístění:	mezi 1.02 a 1.15
Počet prvků:	1ks
Rozměry:	s.r. 660/1990 mm
Materiál:	Dřevo, patrně jehličnaté
Povrchová úprava:	krycí nátěr, fládr
Kování:	3x zápusťný závěs obyčejný 1x sada kliky Alt Wien komplet
Stav:	Mírně poškozená křídla 90% stavu, poškození zárubně (včetně tesařské) vlhkostí a dřevomorkou – 100%.
Stáří:	Původní historický prvek, pocházející z doby vzniku objektu.
<u>Způsob ochrany:</u>	Deponování křídla , před uskladněním mechanické očištění prvku (rýžovým kartáčem), ošetření fungicidním přípravkem. Před demontáží budou všechny prvky dveří očíslovány tak, aby bylo později možné je repasovat!

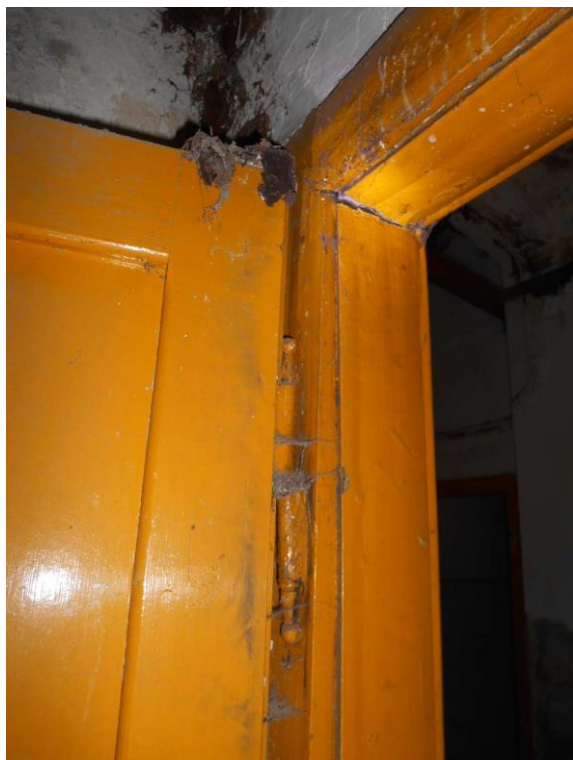
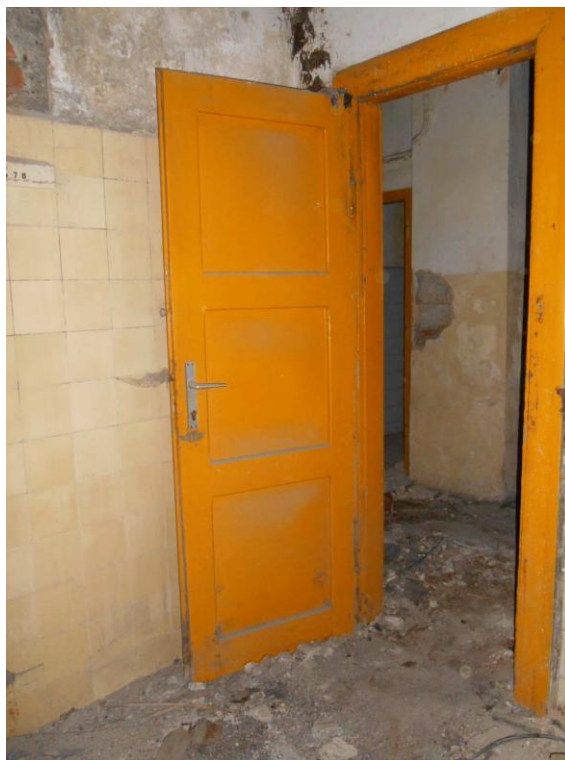
Popis prvku:	Jednokřídlé dveře kazetové (3x překližka) v obložkové zárubni
Umístění:	mezi S1.15 a S1.16
Počet prvků:	1ks
Rozměry:	s.r. 640/1970 mm
Materiál:	Dřevo, patrně jehličnaté
Povrchová úprava:	krycí nátěr, oranžový, patrně mající za úkol přiblížit se fládru v okolí
Kování:	2x typový obyčejný závěs zadlabací 1x sada Alu šiftů vč. klik vložkový zámek včetně cylindrické vložky
Stav:	silně poškozené dřevomorkou, výplně zbobtnalé, 50% stavu, poškození zárubně (včetně tesařské) vlhkostí a dřevomorkou – 100%.
Stáří:	Novější prvek, pocházející z dob stavebních úprav dotčené části objektu (1/2 20. st.)
Způsob ochrany:	Deponování křídla , před uskladněním mechanické očištění prvku (rýžovým kartáčem), ošetření fungicidním přípravkem.

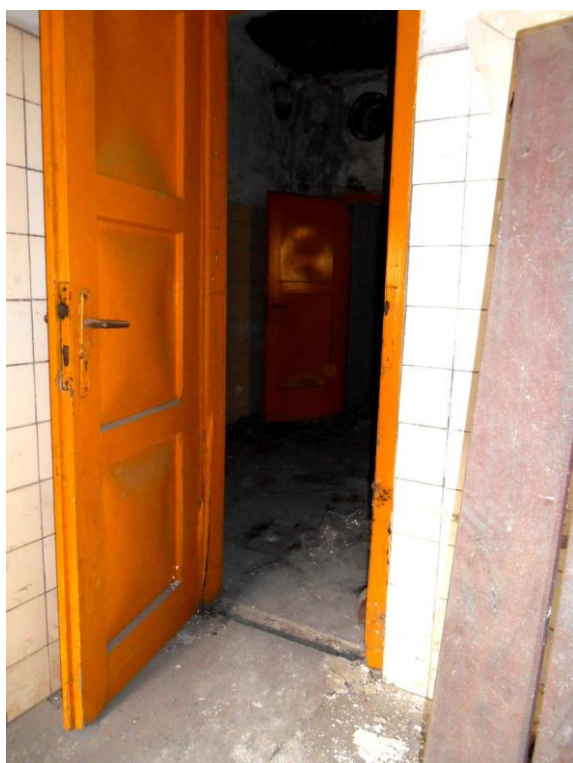
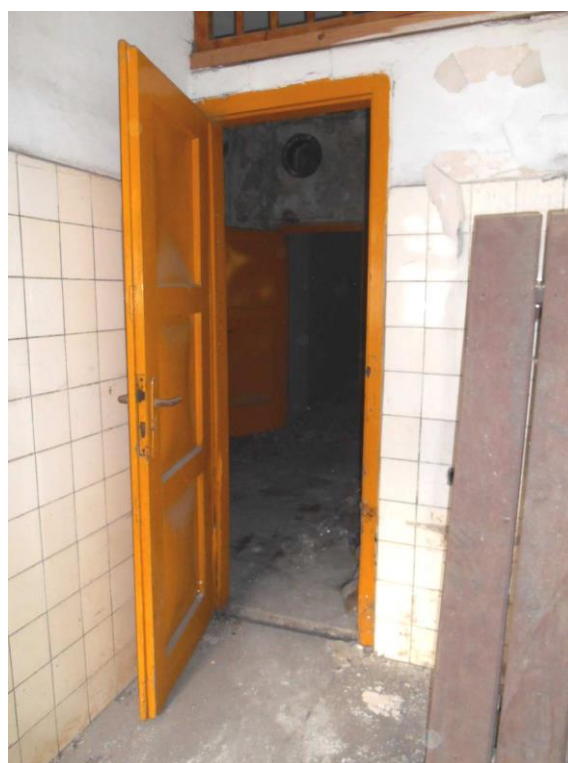
Popis prvku:	Jednokřídlé dveře kazetové (3x překližka) v obložkové zárubni
Umístění:	mezi S1.16 a S1.17
Počet prvků:	1ks
Rozměry:	s.r. 600/1970 mm
Materiál:	Dřevo, patrně jehličnaté
Povrchová úprava:	krycí nátěr, oranžový, patrně mající za úkol přiblížit se fládru v okolí
Kování:	2x typový obyčejný závěs zadlabací 1x sada plechových štítů, kliky bakelit
Stav:	silně poškozené dřevomorkou, výplně zbobtnalé, 50% stavu, poškození zárubně (včetně tesařské) vlhkostí a dřevomorkou – 100%.
Stáří:	Novější prvek, pocházející z dob stavebních úprav dotčené části objektu (1/2 20. st.).
Způsob ochrany:	Deponování křídla , před uskladněním mechanické očištění prvku (rýžovým kartáčem), ošetření fungicidním přípravkem.

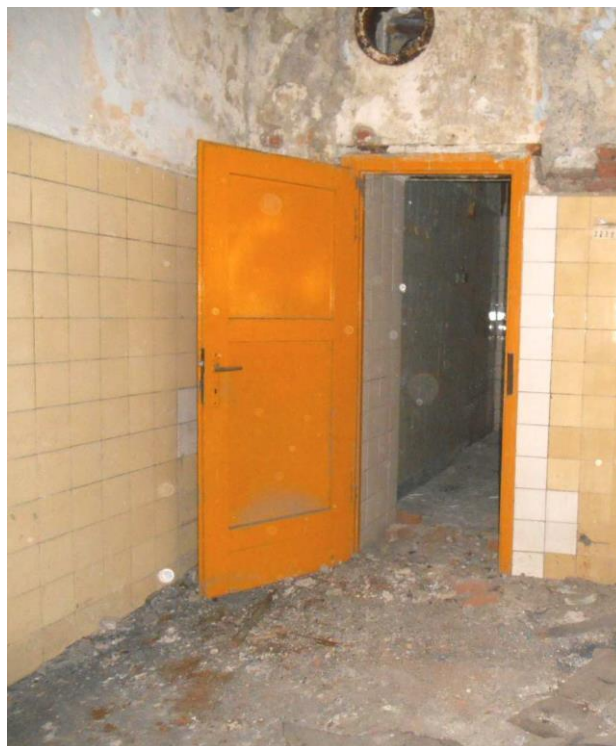
Popis prvku:	Jednokřídlé dveře kazetové (2x překližka) v obložkové zárubni
Umístění:	mezi S1.16 a S1.13
Počet prvků:	1ks
Rozměry:	s.r. 730/1940 mm
Materiál:	Dřevo, patrně jehličnaté
Povrchová úprava:	krycí nátěr, oranžový, patrně mající za úkol přiblížit se fládru v okolí
Kování:	2x typový obyčejný závěs zadlabací 1x sada Alu šítů vč. klik
Stav:	silně poškozené dřevomorkou, 50% stavu, poškození zárubně (včetně tesařské) vlhkostí a dřevomorkou – 100%.
Stáří:	Novější prvek, pocházející z dob stavebních úprav dotčené části objektu (1/2 20. st.)
Způsob ochrany:	Deponování křídla , před uskladněním mechanické očištění prvku (rýžovým kartáčem), ošetření fungicidním přípravkem

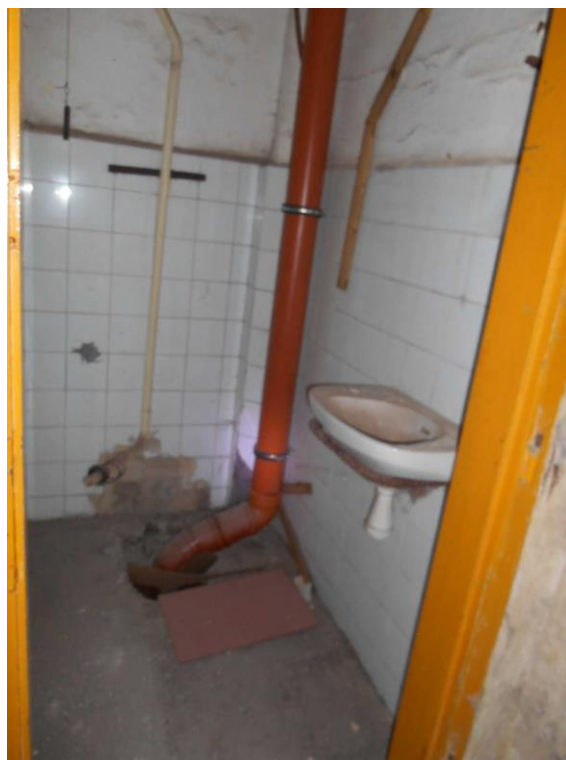
Popis prvku:	Zárubeň pro jednokřídlé dveře
Umístění:	mezi S1.12a a S1.12d
Počet prvků:	1ks
Rozměry:	s.r. 740/1950 mm
Materiál:	Dřevo, patrně jehličnaté
Povrchová úprava:	krycí nátěr, oranžový, patrně mající za úkol přiblížit se fládru v okolí
Kování:	2x typový obyčejný závěs zadlabací
Stav:	silně poškozené dřevomorkou, 50% stavu, poškození zárubně (včetně tesařské) vlhkostí a dřevomorkou.
Stáří:	Novější prvek, pocházející z dob stavebních úprav dotčené části objektu (1/2 20. st.)
Způsob ochrany:	Deponovat křídla.

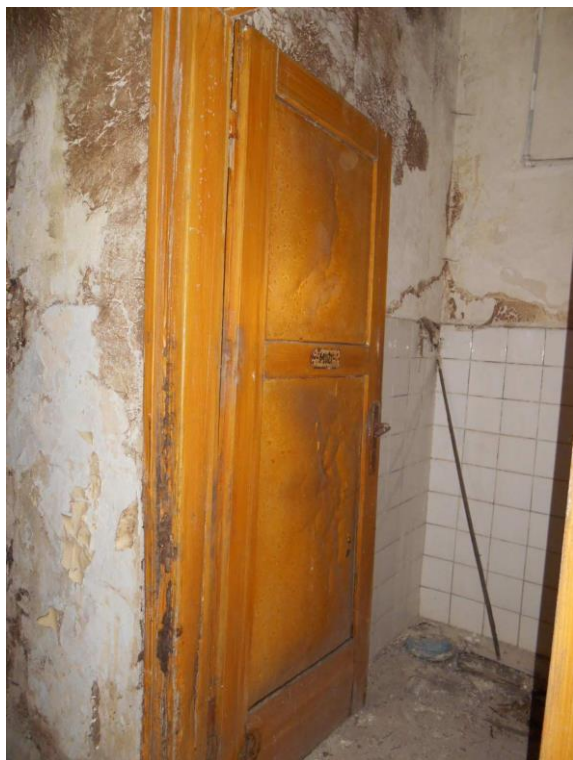
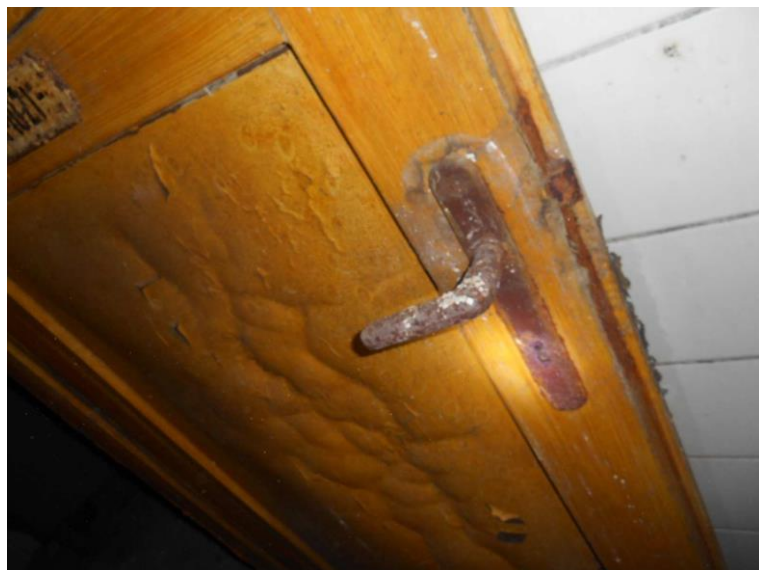
Popis prvku:	Jednokřídlé dveře kazetové (3x překližka) jednoduché zárubni
Umístění:	mezi S1.12a.a S1.14
Počet prvků:	1ks
Rozměry:	s.r. 760/2000 mm
Materiál:	Dřevo, patrně jehličnaté
Povrchová úprava:	krycí nátěr, oranžový, patrně mající za úkol přiblížit se fládru v okolí
Kování:	3x typový obyčejný závěs zadlabací 1x sada plechových štítů, kov. kliky, plechová cedulka "muži"
Stav:	silně poškozená křídla dřevomorkou, 40% stavu, poškození zárubně (včetně tesařské) vlhkostí a dřevomorkou – 100%.
Stáří:	Novější prvek, pocházející z dob stavebních úprav dotčené části objektu (1/2 20. st.)
Způsob ochrany:	Deponování křídla

Revize 8/2022
Projekt pro provedení stavby 2021
Návrh: demontovat vč. zárubně, bez náhrady

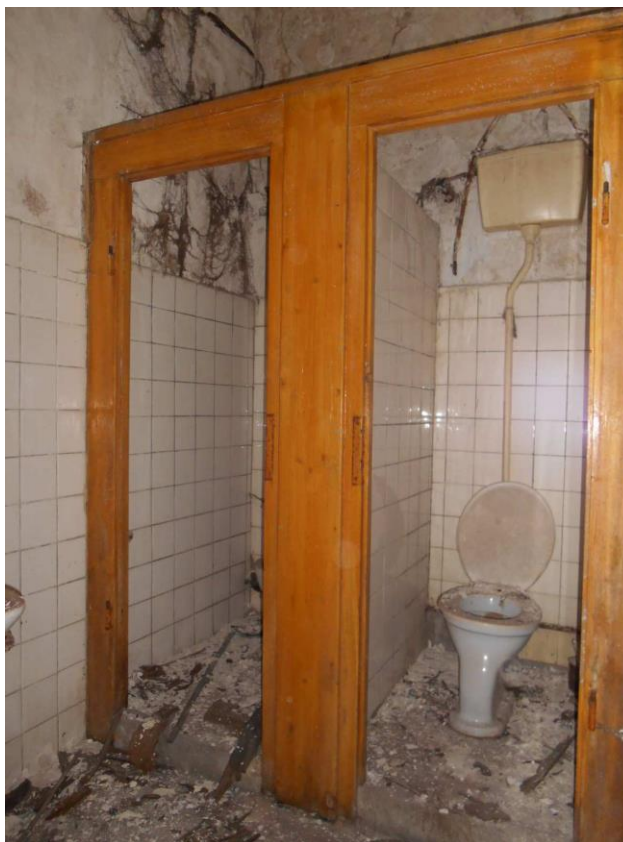
1 NP - PŘÍZEMÍ	č. karty: 23	typ prvku: DVEŘE	kód prvku: 23/D
----------------	--------------	-------------------------	------------------------

Popis prvku:	Dřevěná polopříčka se dvěma dveřními otvory
Umístění:	S1.14
Počet prvků:	1 ks
Rozměry:	2x s.r. cca 630/1900 mm
Materiál:	Dřevo, patrně jehličnaté
Povrchová úprava:	krycí nátěr, oranžový, patrně mající za úkol přiblížit se fládru v okolí
Kování:	2x 2x typový obyčejný závěs zadlabací CHYBÍ KŘÍDLA
Stav:	křídla chybí, silně poškozené dřevomorkou, 50% stavu
Stáří:	Novější prvek, pocházející z dob stavebních úprav dotčené části objektu (1/2 20. st.)
Způsob ochrany:	Deponovat

Revize 8/2022
Projekt pro provedení stavby 2021
Návrh: demontovat vč. zárubně, bez náhrady

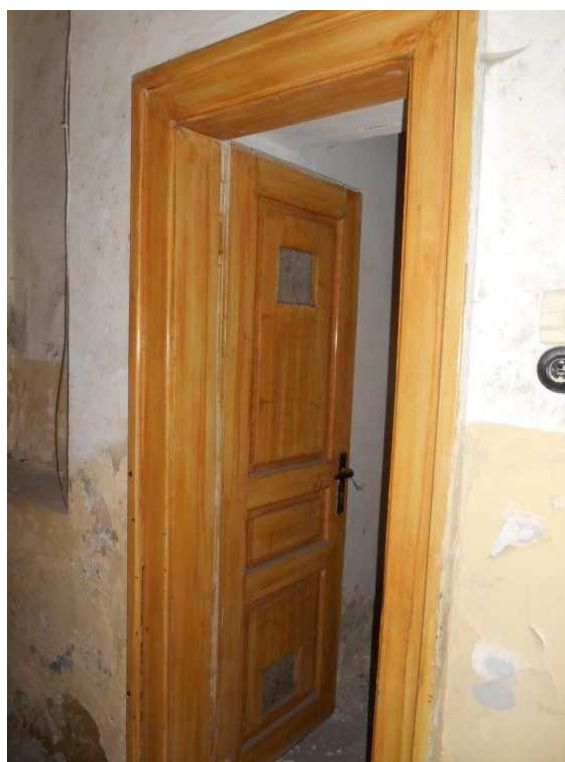
<u>Popis prvku:</u>	Jednokřídlé dveře kazetové (3 kazety), se dvěma dodatečnými větracími otvory ve spodní a horní kazetě, obložková zárubeň
Umístění:	mezi S1.02 a S1.12b
Počet prvků:	1 ks
Rozměry:	s. r. 640/2080 mm,
Materiál:	Dřevo, patrně jehličnaté,
Povrchová úprava:	krycí nátěr, fládr
Kování:	2x zadlabací závěs s kuželkou 1x sada bakelitového štítu s klikami 1x zámek s cylindrickou vložkou 2x ocelová síťka novodobá
Stav:	mírně poškozená křídla 80% stavu, poškození zárubně (včetně tesařské) vlhkostí a dřevomorkou – 100%.
Stáří:	Novější prvek, pocházející z dob stavebních úprav dotčené části objektu (1/2 20. st.).
<u>Způsob ochrany:</u>	Deponování křídla , před uskladněním mechanické očištění prvku (rýžovým kartáčem), ošetření fungicidním přípravkem, Ochrana zárubní na místě geotextilií a bedněním po dobu provádění sondážních prací. Ošetřit fungicidem.

Revize 8/2022
Projekt pro provedení stavby 2021
Návrh: demontovat vč. zárubně, bez náhrady, uložit

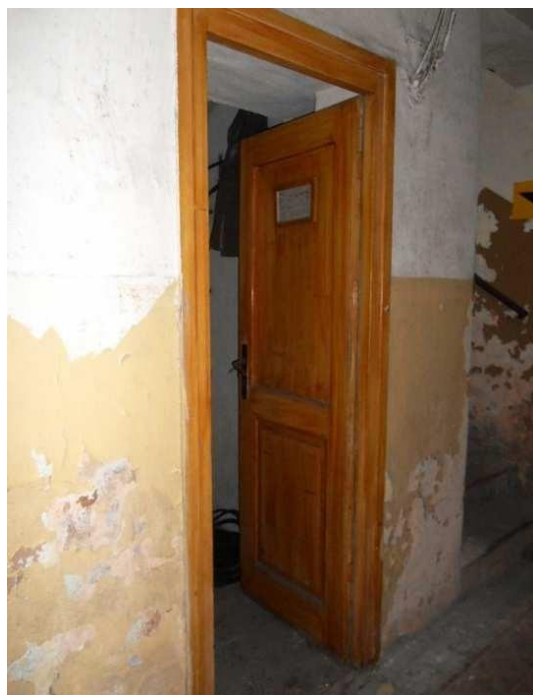
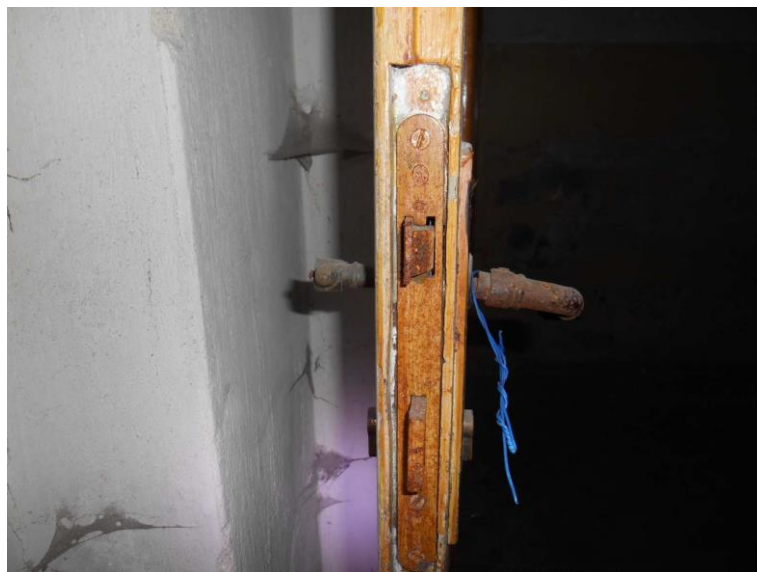
1 NP - PŘÍZEMÍ	č. karty: 27	typ prvku: DVEŘE	kód prvku: 27/D
----------------	--------------	-------------------------	------------------------

<u>Popis prvku:</u>	Jednokřídlé dveře kazetové (2 kazety), s dodatečným větracím v horní kazetě, obložková zárubeň. Horní kazety plochá, překližka, spodní kazeta profilovaná
Umístění:	mezi 1.02 a 1.11
Počet prvků:	1 ks
Rozměry:	s. r. 660/1990 mm,
Materiál:	Dřevo, patrně jehličnaté,
Povrchová úprava:	krycí nátěr, fládr
Kování:	2x zadlabací závěs typový, obyčejný 1x sada bakelitového štítu s klikami 1x zámek s cylindrickou vložkou 1x ocelová síťka novodobá
Stav:	poškozená křídla 60% stavu, spodní část výrazně vlhká, poškození zárubně (včetně tesařské) vlhkostí a dřevomorkou – 100%.
Stáří:	Novější prvek, pocházející z dob stavebních úprav dotčené části objektu (1/2 20. st.)
<u>Způsob ochrany:</u>	Deponování křídla , před uskladněním mechanické očištění prvku (rýžovým kartáčem), ošetření fungicidním přípravkem, základní ochrana zárubní geotextilií a obedněním po dobu provádění sond.

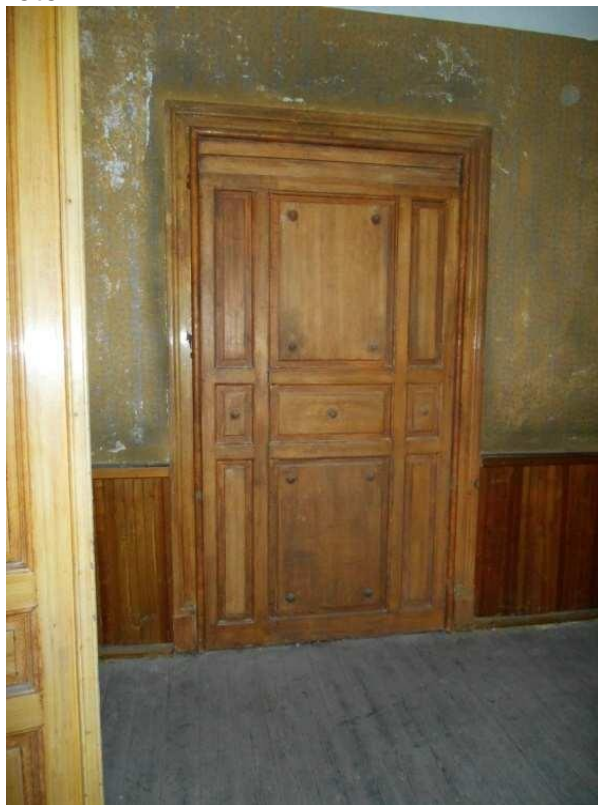
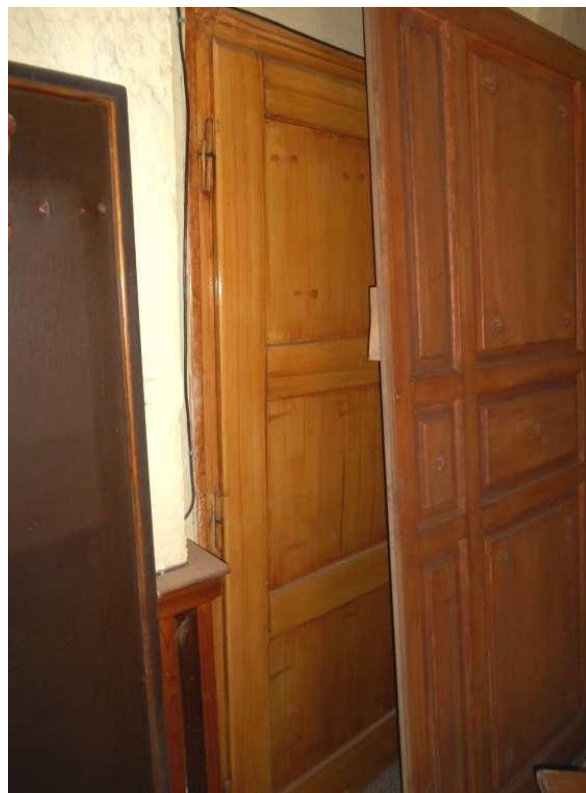
<u>Popis prvku:</u>	Zabedněné dveře, obložková zárubeň, bedněný prvek do strany 1.02 hladký, do m.č. 1.06 9 kazet, zdobený, filmařská úprava.
Umístění:	mezi 1.02 a 1.06
Počet prvků:	1 ks
Rozměry:	s. r. 1140/2300 mm,
Materiál:	Dřevo, patrně jehličnaté,
Povrchová úprava:	krycí nátěr, fládr
Kování:	bez kování
Stav:	mírně poškozená křídla 90%, poškození zárubně (včetně tesařské) vlhkostí a dřevomorkou – 100%
Stáří:	Historický prvek, patrně pocházející z počátků objektu + filmařská úprava výplně.
<u>Způsob ochrany:</u>	Deponování křídla , před uskladněním mechanické očištění prvku (rýžovým kartáčem), ošetření fungicidním přípravkem. Ochrana zárubní na místě geotextílií a bedněním po dobu provádění sondážních prací.

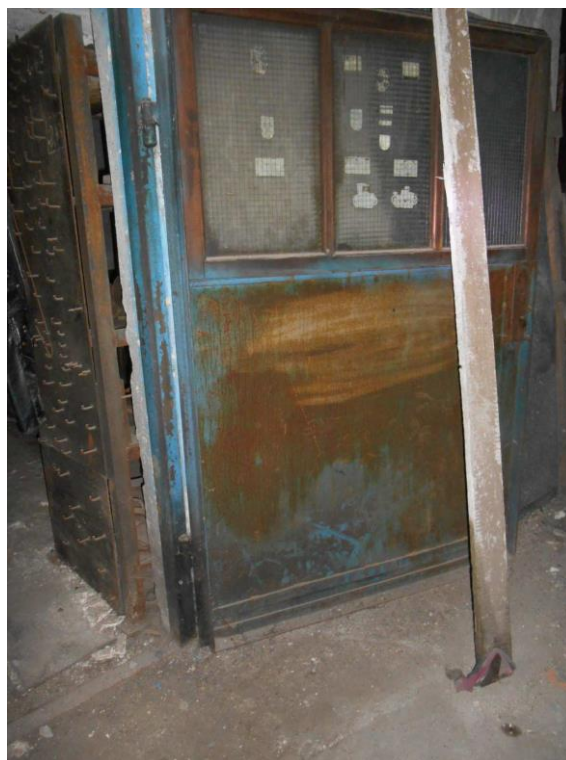
1 NP - PŘÍZEMÍ	č. karty: 30	typ prvku: DVEŘE	kód prvku: 30/D
----------------	--------------	-------------------------	------------------------

Popis prvku:	Jednokřídlé plechové dveře s prosklením, v ocelové zárubni
Umístění:	mezi m. č. 1.19 a 1.21
Počet prvků:	1 ks
Rozměry:	s. r. 1190/1780 mm,
Materiál:	Kov, železo, 3x drátosklo
Povrchová úprava:	krycí zbytky krycích nátěrů modrých
Kování:	3x typový pant, svařený se zárubní/křídlem zámek vylomený, kliky a štíty chybí
Stav:	mírně poškozený, 80%
Stáří:	Historický hodnotný prvek

Způsob ochrany: **Ponechání na místě, zabezení otvoru ze strany m.č. 1.23**
foto:

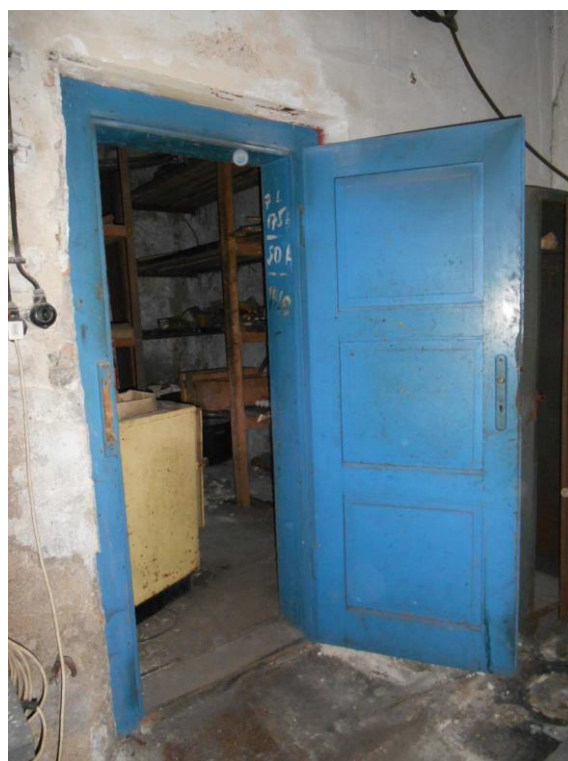
<u>Popis prvku:</u>	Jednokřídlé dřevěné výplňové dveře, tři kazety, masiv, v jednoduché obložkové zárubni
Umístění:	mezi m. č. S1.19 a S1.20
Počet prvků:	1 ks
Rozměry:	s. r. 700/1930 mm,
Materiál:	Jehličnaté dřevo
Povrchová úprava:	Krycí nátěr modrý
Kování:	3x typový závěs zadlabací zámek obyčejný štíty elegant, pod nátěrem, kliky chybí
Stav:	mírně poškozený, 80%, možné poškození tesař. Zárubní dřevomorkou.
Stáří:	Historický hodnotný prvek
<u>Způsob ochrany:</u>	Deponování křídla , před uskladněním mechanické očištění prvku (rýžovým kartáčem), ošetření fungicidním přípravkem. Ochrana zárubní na místě geotextilií a bedněním.

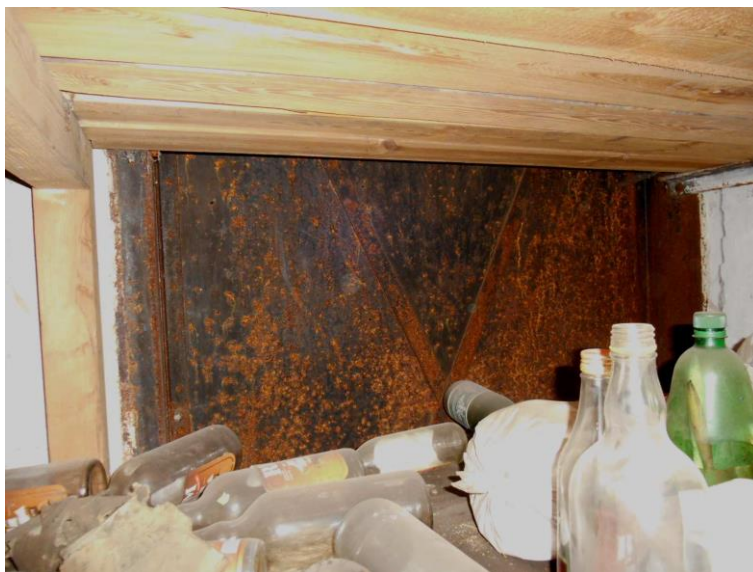
1 NP - PŘÍZEMÍ	č. karty: 32	typ prvku: DVEŘE	kód prvku: 32/D
----------------	--------------	-------------------------	------------------------

<u>Popis prvku:</u>	Jednokřídlé plechové dveře v ocelové zárubni
Umístění:	mezi m.č. S1.20 a S1.21
Počet prvků:	1 ks
Rozměry:	s. r. 1160/2550 mm,
Materiál:	Kov, železo, pásovina
Povrchová úprava:	nezjištěna
Kování:	patrně 3x typový pant, svařený se zárubní/křídlem dále nezjištěno, prvek obtížně přístupný
Stav:	mírně poškozený, 80%, prvek obtížně přístupný
Stáří:	Historický hodnotný prvek
<u>Způsob ochrany:</u>	Ponechání na místě, zabezení otvoru ze strany m. č. 1.24
foto:

Revize č.1
Projekt pro provedení stavby 2021
Návrh: demontovat vč. zárubně, uložit,

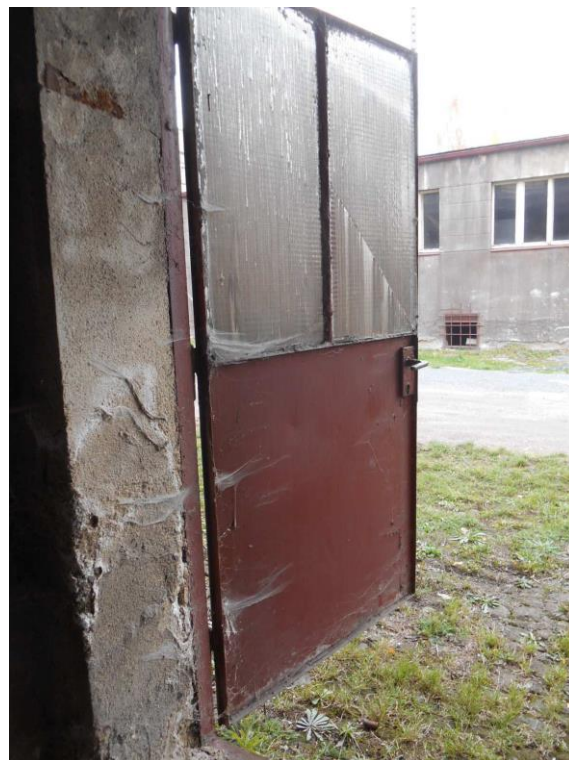
<u>Popis prvku:</u>	Jednokřídlé ocelové dveře s prosklením, v ocelové svařované zárubni
Umístění:	m.č. S 1.19c
Počet prvků:	1 ks
Rozměry:	s. r. 900/1930 mm,
Materiál:	Ocel, úhelníky, plech, drátosklo
Povrchová úprava:	zbytky červeného nátěru, snad pouze suříku
Kování:	3x typový závěs obyčejný zámek plechová klika, štít
Stav:	poškozený, 80%
Stáří:	Historický hodnotný prvek
<u>Způsob ochrany:</u>	Ponechání na místě , základní ochrana geotextilií, případně bedněním po dobu provádění sondážních prací.
