Hornický skanzen MAYRAU, Vinařice	OBJEKT LAMPOVNY
NÁVRH Odstrojovacích prací	TABULKY PRVKŮ

Projekt pro provedení stavby 2021

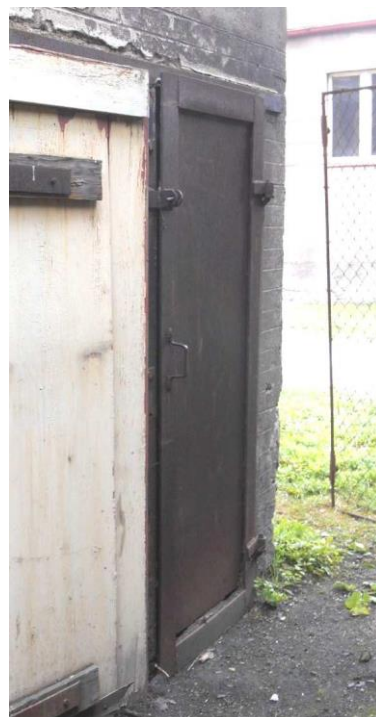
Stav: mírně poškozený, 80%
Stáří: Historický hodnotný prvek

Způsob ochrany: Ponechán na místě, bez ochrany
foto:

Revize č.1
Projekt pro provedení stavby 2021
Návrh: celková repase vč. zárubně, nový krycí nátěr,
odstín dle stávajícího, doplnit zámek

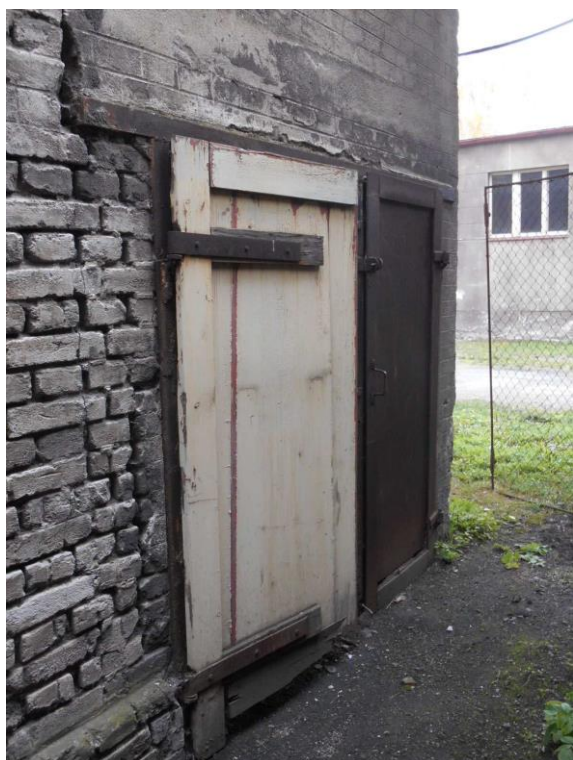
1 NP - PŘÍZEMÍ	č. karty: 36	typ prvku: DVEŘE	kód prvku: 36/D
----------------	--------------	-------------------------	------------------------

Stav: vnější křídlo poškozené, 50%, vnitřní dvojkřídlo mírně poškozené
Stáří: Historický hodnotný prvek – výtah. Vnější křídlo novodobé provizorní

Způsob ochrany: Ponechání na místě, bez ochrany
foto:

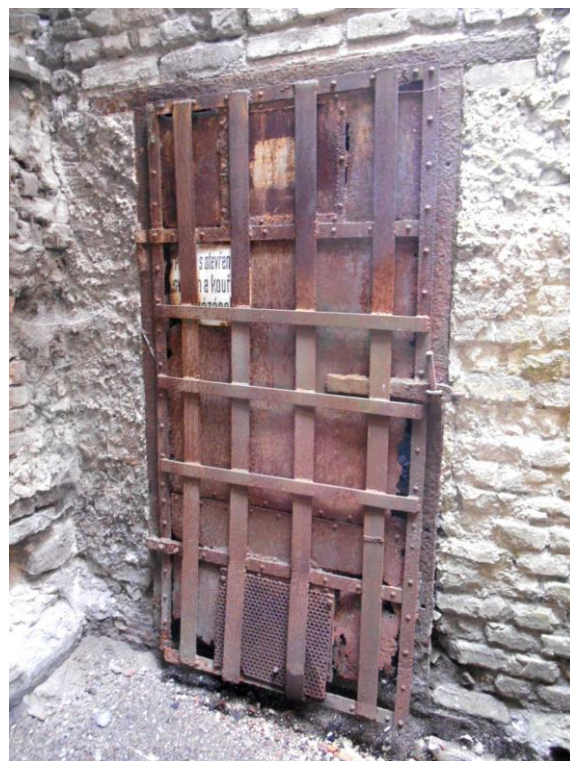
Stav:	silně poškozené rzí, 50% prvku
Stáří:	Historický hodnotný prvek, pocházející z doby vzniku dotčené části stavby.

Způsob ochrany:	Ponechání na místě, bez ochrany
foto:

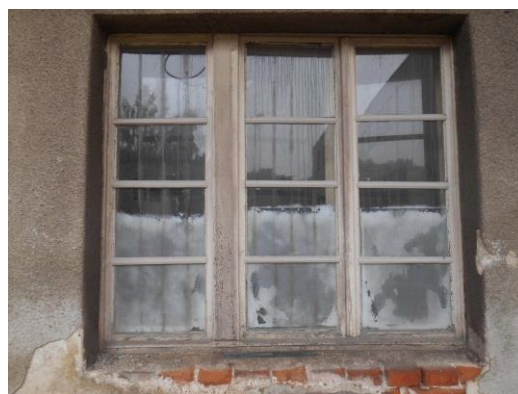
Popis prvku:	Okno dřevěné, trojkřídle (štulp+křídlo), špaletové. třítabulkové (příčky doplněny pro potřeby filmování)
Umístění:	1.03
Počet prvků:	1 ks
Rozměry:	v. r. 1620/1480 mm,
Materiál:	Dřevo, sklo,
Povrchová úprava:	krycí nátěr bílý (smetanový)
Kování:	2x9x obyčejný typový závěs zasekávací 2x rozvora + bakelit oliva 4x jazýček + bakelitová klička (půloliva)
Stav:	poškozený, 70%, ve spodních partiích silně dřevomorka, parapet zcela zničen dřevomorkou
Stáří:	Historický prvek, patrně meziválečné období
Způsob ochrany:	Ponechání na místě, ochrana geotextilií a bedněním ze strany místnosti po dobu provádění sond.

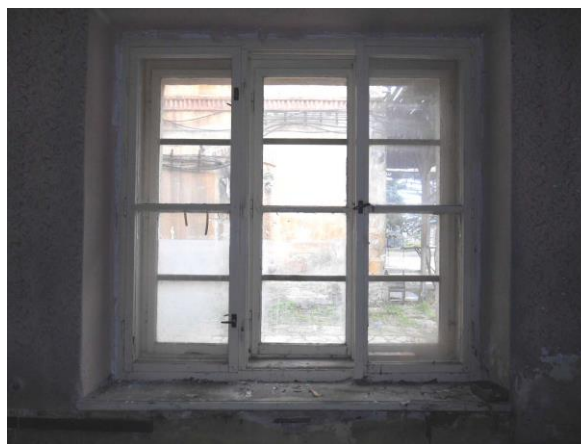
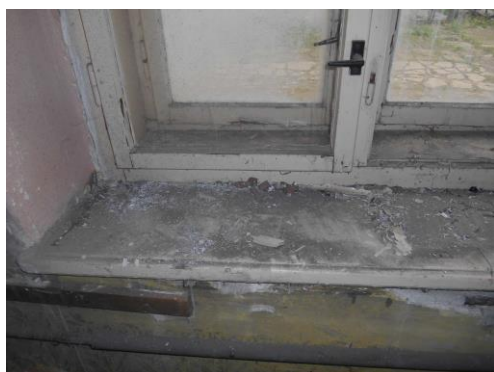
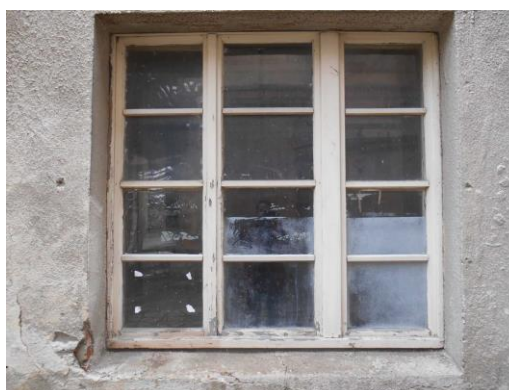
<u>Popis prvku:</u>	Okno dřevěné, trojkřídle (štulp+křídlo), špaletové. třítabulkové (příčky doplněny pro potřeby filmování)
Umístění:	1.03
Počet prvků:	1 ks
Rozměry:	v. r. 1630/1080 mm,
Materiál:	Dřevo, sklo,
Povrchová úprava:	krycí nátěr bílý (smetanový)
Kování:	2x9x obyčejný typový závěs zasekávací 2x rozvora + bakelit oliva 2x2x jazýček + bakelitová klička (půloliva)
Stav:	poškozený, 70%, ve spodních partiích silně dřevomorka, parapet zcela zničen dřevomorkou, chybí 1x vnitřní křídlo
Stáří:	Historický prvek, patrně meziválečné období
<u>Způsob ochrany:</u>	Ponechání na místě, ochrana geotextilií a bedněním ze strany místnosti po dobu provádění sond.

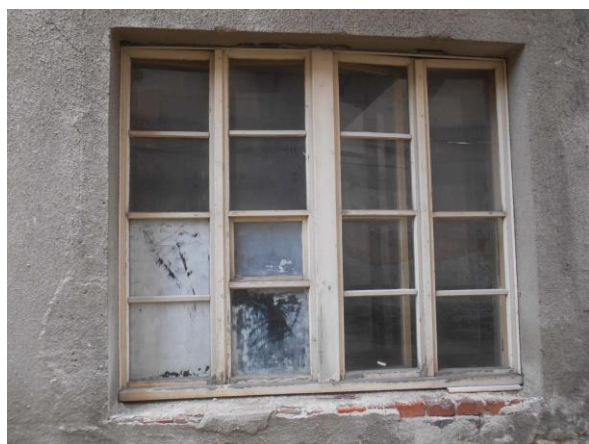
<u>Popis prvku:</u>	Okno dřevěné, čtyřkřídlé (2x štulp), špaletové. osmitabulkové (příčky doplněny pro potřeby filmování), dodatečná malá větračka v křídle
Umístění:	1.04
Počet prvků:	1 ks
Rozměry:	v. r. 2250/1860 mm,
Materiál:	Dřevo, sklo,
Povrchová úprava:	krycí nátěr bílý (smetanový)
Kování:	2x12x obyčejný typový závěs zasekávací 2x 2 rozvora + 3x oliva bílá mosaz, 1x bakelit 2x typový pant dodatečně vložené větračky
Stav:	poškozený, 70%, ve spodních partiích silně dřevomorka, parapet zcela zničen dřevomorkou.
Stáří:	Historický prvek, patrně meziválečné období
<u>Způsob ochrany:</u>	Ponechání na místě, ochrana geotextilií a bedněním ze strany místnosti po dobu provádění sond.

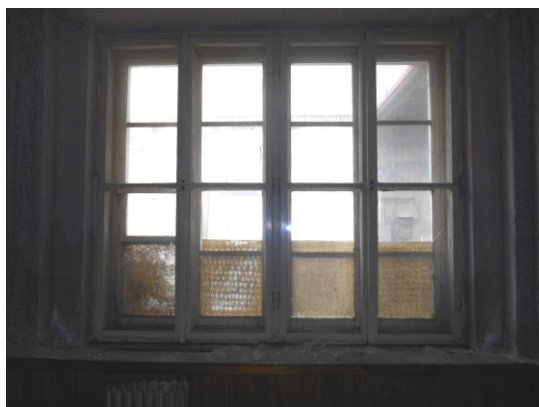
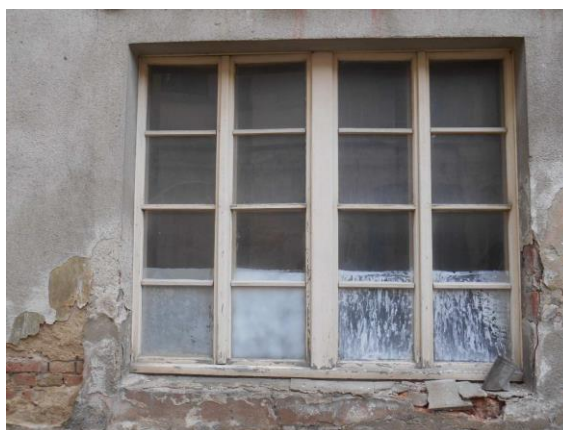
Popis prvku:	Okno dřevěné, čtyřkřídlé (2x štulp), špaletové. osmitabulkové (příčky doplněny pro potřeby filmování), malá větračka v křídle
Umístění:	1.05
Počet prvků:	1 ks
Rozměry:	v. r. 2170/1860 mm,
Materiál:	Dřevo, sklo,
Povrchová úprava:	krycí nátěr bílý (smetanový)
Kování:	2x12x obyčejný typový závěs zasekávací 2x 2 rozvora + 3x oliva bílá mosaz, 1x bakelit 2x typový pant dodatečně vložené větračky + litý obrtlík
Stav:	poškozený, 70%, ve spodních partiích silně dřevomorka, parapet zcela zničen, 2x prasklá tabulka
Stáří:	Historický prvek, patrně meziválečné období
Způsob ochrany:	Ponechání na místě, ochrana geotextilií a bedněním ze strany místnosti po dobu provádění sond.

Návrh: celková repase oken i rámu, v případě napadení houbou nebo dřevokazným hmyzem, výměna profilů za kopie, výměna spodních vodorovných profilů vč. špalety, odstranění dodatečných příčlí (jedna vodorovná příčle na křídle), celková repase kování, popřípadě výměna poškozených částí, fungicidní nátěr, nový krycí nátěr, barevnost dle průzkumu, doplnit dřevěný parapet v interiéru, smrkové dřevo pod nátěr dle oken, výměna poškozených tabulí skla

Návrh: vzhledem k aktivní dřevomorce v prostorách a poškození dolních částí oken dřevomorkou, plyne nutnost výměny profilů min. 1 m od parapetu (napadeného prvku) a s ohledem na celkové rozměry výplně projektant nahrazuje celkovou repasi za novou kopii okna

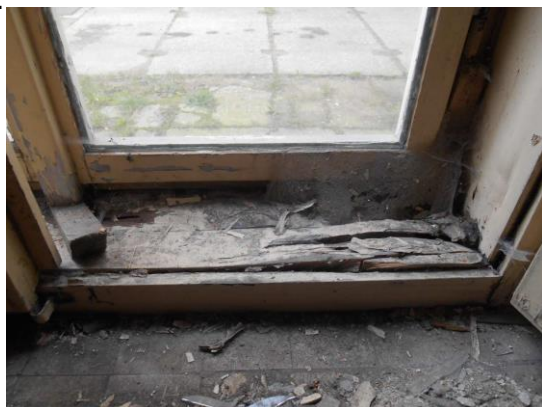
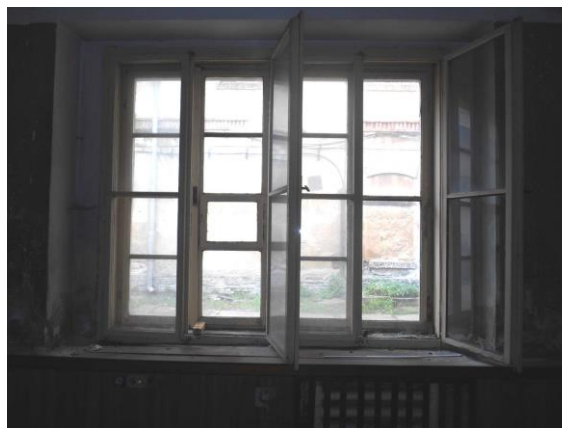
Popis prvku:	Okno dřevěné, čtyřkřídle (2x štulp), špaletové. osmitabulkové (příčky doplněny pro potřeby filmování),
Umístění:	1.06
Počet prvků:	1 ks
Rozměry:	v. r. 2170/1850 mm,
Materiál:	Dřevo, sklo,
Povrchová úprava:	krycí nátěr bílý (smetanový), pod ním meziválečný šedý
Kování:	2x12x obyčejný typový závěs zasekávací 1x oliva bílá mosaz, 1x oliva bakelit, 2x chybí 2x typový pant dodatečně vložené větračky
Stav:	poškozený, 70%, ve spodních partiích silně dřevomorka, parapet zcela zničen (meziokenní i vnitřní)
Stáří:	Historický prvek, patrně meziválečné období
Způsob ochrany:	Ponechání na místě, ochrana geotextilií a bedněním ze strany místnosti po dobu provádění sond.

Návrh: celková repase oken i rámců, v případě napadení houbou nebo dřevokazným hmyzem, výměna profilů za kopie, výměna spodních vodorovných profilů vč. špalety, odstranění dodatečných příčlí (jedna vodorovná příčle na křídle), celková repase kování, popřípadě výměna poškozených částí, fungicidní nátěr, nový krycí nátěr, barevnost dle průzkumu, doplnit dřevěný parapet v interiéru, smrkové dřevo pod nátěr dle oken, doplnit chybějící kování

Návrh: vzhledem k aktivní dřevomorce v prostorách a poškození dolních částí oken dřevomorkou, plyne nutnost výměny profilů min. 1 m od parapetu (napadeného prvku) a s ohledem na celkové rozměry výplně projektant nahrazuje celkovou repasi za novou kopii okna

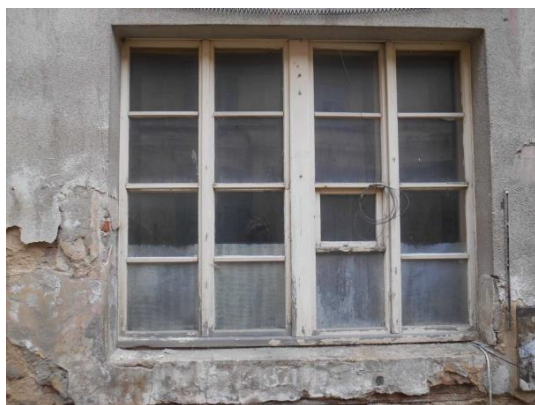
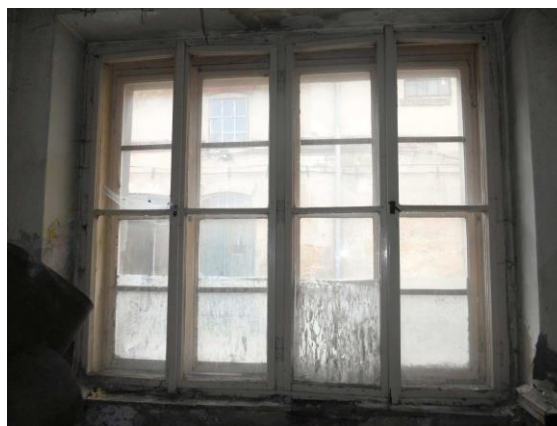
Popis prvku:	Okno dřevěné, čtyřkřídlé (2x štulp), špaletové. osmitabulkové (příčky doplněny pro potřeby filmování),
Umístění:	1.07
Počet prvků:	1 ks
Rozměry:	v. r. 2150/1850 mm,
Materiál:	Dřevo, sklo,
Povrchová úprava:	krycí nátěr bílý (smetanový), pod ním meziválečný šedý
Kování:	2x12x obyčejný typový závěs zasekávací 2x 2x oliva bílá mosaz, 4x rozvora
Stav:	poškozený, 60%, ve spodních partiích silně dřevomorka, parapet zcela zničen (meziokenní i vnitřní), křídla svěšena
Stáří:	Historický prvek, patrně meziválečné období
Způsob ochrany:	Ponechání na místě, ochrana geotextilií a bedněním ze strany místnosti po dobu provádění sond.

Návrh: celková repase oken i rámců, v případě napadení houbou nebo dřevokazným hmyzem, výměna profilů za kopie, výměna spodních vodorovných profilů vč. špalety, odstranění dodatečných příčlů (jedna vodorovná příčle na křídle), celková repase kování, popřípadě výměna poškozených částí, fungicidní nátěr, nový krycí nátěr, barevnost dle průzkumu, doplnit dřevěný parapet v interiéru, smrkové dřevo pod nátěr dle oken.

Návrh: vzhledem k aktivní dřevomorce v prostorách a poškození dolních částí oken dřevomorkou, plyne nutnost výměny profilů min. 1 m od parapetu (napadeného prvku) a s ohledem na celkové rozměry výplně projektant nahrazuje celkovou repasi za novou kopii okna

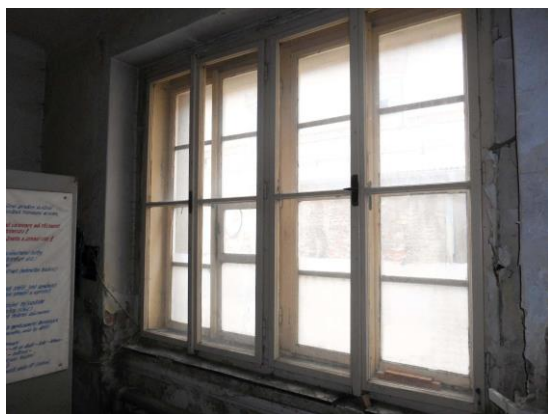
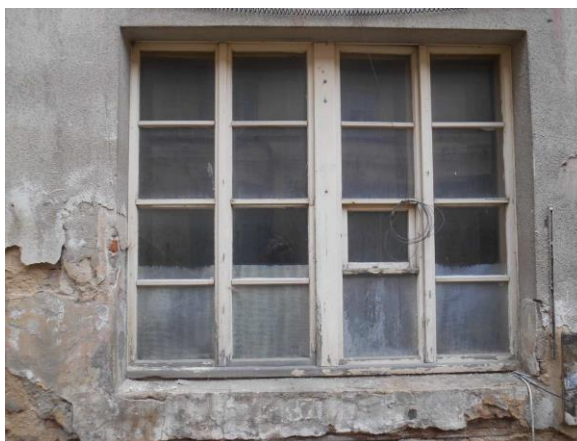
Popis prvku:	Okno dřevěné, čtyřkřídlé (2x štulp), špaletové. osmitabulkové (příčky doplněny pro potřeby filmování),
Umístění:	1.08
Počet prvků:	1 ks
Rozměry:	v. r. 2150/1850 mm,
Materiál:	Dřevo, sklo,
Povrchová úprava:	krycí nátěr bílý (smetanový), pod ním meziválečný šedý
Kování:	2x12x obyčejný typový závěs zasekávací 1x oliva rozvory bakelit, 1x oliva rozvory Alu, 2x chybí oliva 1x litý obrtlík větracího okénka, 2x typový zasekávací závěs malý
Stav:	poškozený, 70%, ve spodních partiích silně dřevomorka, parapet zcela zničen (meziokenní i vnitřní), křídla svěšena, spodní části zbobtnalé
Stáří:	Historický prvek, patrně meziválečné období
Způsob ochrany:	Ponechání na místě, ochrana geotextilií a bedněním ze strany místnosti po dobu provádění sond.

Návrh: celková repase oken i rámců, v případě napadení houbou nebo dřevokazným hmyzem, výměna profilů za kopie, výměna spodních vodorovných profilů vč. špalety, odstranění dodatečných příčlí (jedna vodorovná příčle na křídle), celková repase kování, popřípadě výměna poškozených částí, fungicidní nátěr, nový krycí nátěr, barevnost dle průzkumu, doplnit dřevěný parapet v interiéru, smrkové dřevo pod nátěr dle oken doplnit chybějící kování.

Návrh: vzhledem k aktivní dřevomorce v prostorách a poškození dolních částí oken dřevomorkou, plyne nutnost výměny profilů min. 1 m od parapetu (napadeného prvku) a s ohledem na celkové rozměry výplně projektant nahrazuje celkovou repasi za novou kopii okna

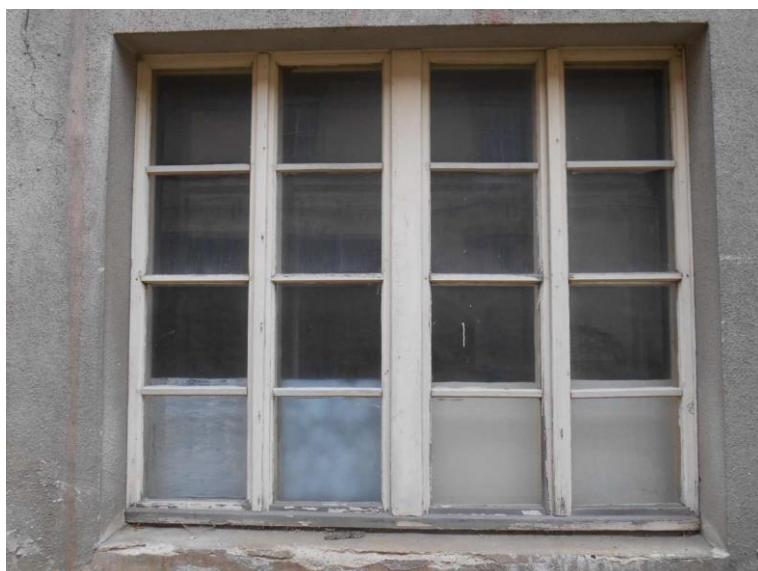
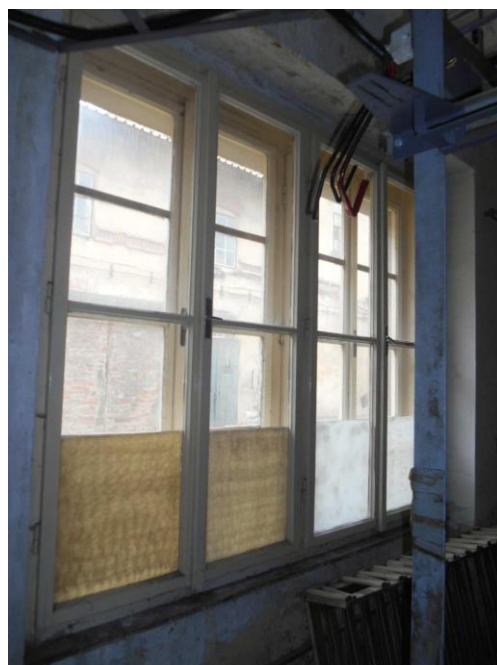
Popis prvku:	Okno dřevěné, čtyřkřídle (2x štulp), špaletové. osmitabulkové (příčky doplněny pro potřeby filmování),
Umístění:	1.09
Počet prvků:	1 ks
Rozměry:	v. r. 2150/1850 mm,
Materiál:	Dřevo, sklo,
Povrchová úprava:	krycí nátěr bílý (smetanový), pod ním meziválečný šedý
Kování:	2x12x obyčejný typový závěs zasekávací 1x oliva rozvory bakelit, 2x oliva rozvory bílá mosaz, 1x chybí oliva 1x litý obrtlík větracího okénka, 2x typový zasekávací závěs malý
Stav:	poškozený, 80%, spodní partie mokré, 1x prasklé sklo
Stáří:	Historický prvek, patrně meziválečné období
Způsob ochrany:	Ponechání na místě, ochrana geotextilií a bedněním ze strany místnosti po dobu provádění sond.

Návrh: celková repase oken i rámců, v případě napadení houbou nebo dřevokazným hmyzem, výměna profilů za kopie, výměna spodních vodorovných profilů vč. špalety, odstranění dodatečných příčlí (jedna vodorovná příčle na křídle), celková repase kování, popřípadě výměna poškozených částí, fungicidní nátěr, nový krycí nátěr, barevnost dle průzkumu, doplnit dřevěný parapet v interiéru, smrkové dřevo pod nátěr dle oken doplnit chybějící kování

Návrh: vzhledem k aktivní dřevomorce v prostorách a poškození dolních částí oken dřevomorkou, plyne nutnost výměny profilů min. 1 m od parapetu (napadeného prvku) a s ohledem na celkové rozměry výplně projektant nahrazuje celkovou repasi za novou kopii okna

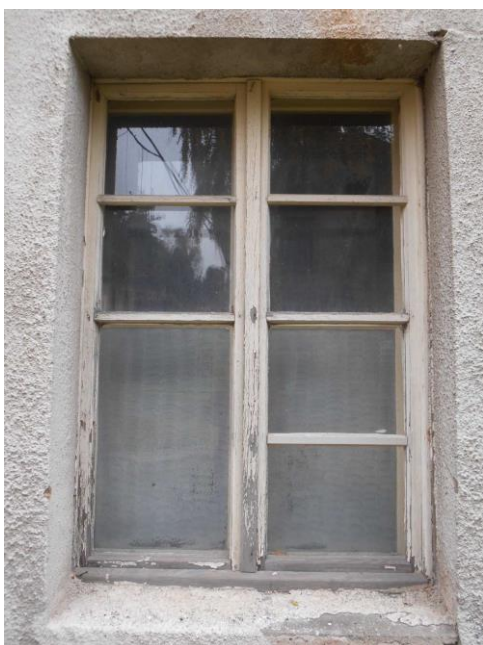
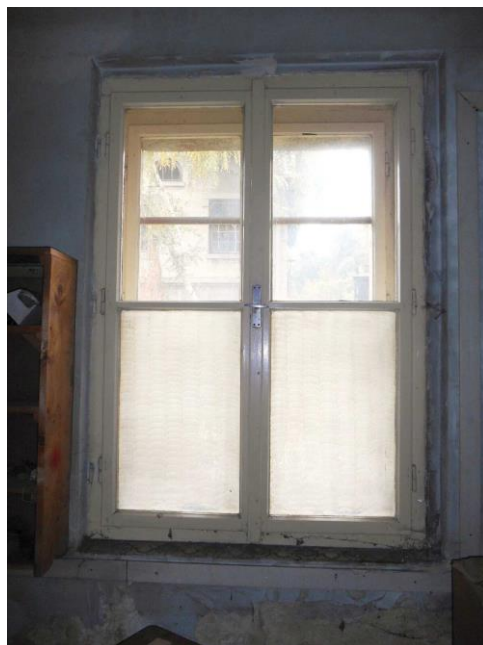
<u>Popis prvku:</u>	Okno dřevěné, dvoukřídle (1x štulp), špaletové. čtyřtabulkové (příčky doplněny pro potřeby filmování),
Umístění:	1.09
Počet prvků:	1 ks
Rozměry:	v. r. 1010/1500 mm,
Materiál:	Dřevo, sklo,
Povrchová úprava:	krycí nátěr bílý (smetanový),
Kování:	2x6x obyčejný typový závěs zasekávací 2x oliva rozvory bílá mosaz
Stav:	mírně poškozený, 80%, spodní partie mokré,
Stáří:	Historický prvek, patrně meziválečné období
<u>Způsob ochrany:</u>	Ponechání na místě, ochrana geotextilií a bedněním ze strany místnosti po dobu provádění sond.

Návrh: celková repase oken i rámců, v případě napadení houbou nebo dřevokazným hmyzem, výměna profilů za kopie, výměna spodních vodorovných profilů vč. špalety, odstranění dodatečných příčlí (jedna vodorovná příčle na křídle), celková repase kování, popřípadě výměna poškozených částí, nový krycí nátěr, barevnost dle průzkumu, doplnit dřevěný parapet v interiéru, smrkové dřevo pod nátěr dle oken

Návrh: vzhledem k aktivní dřevomorce v prostorách a poškození dolních částí oken dřevomorkou, plyne nutnost výměny profilů min. 1 m od parapetu (napadeného prvku) a s ohledem na celkové rozměry výplně projektant nahrazuje celkovou repasi za novou kopii okna

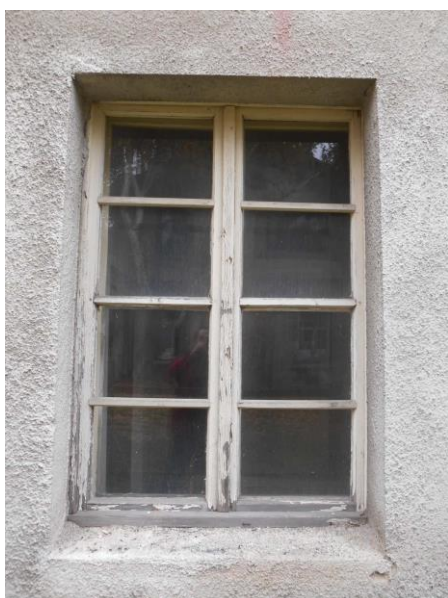
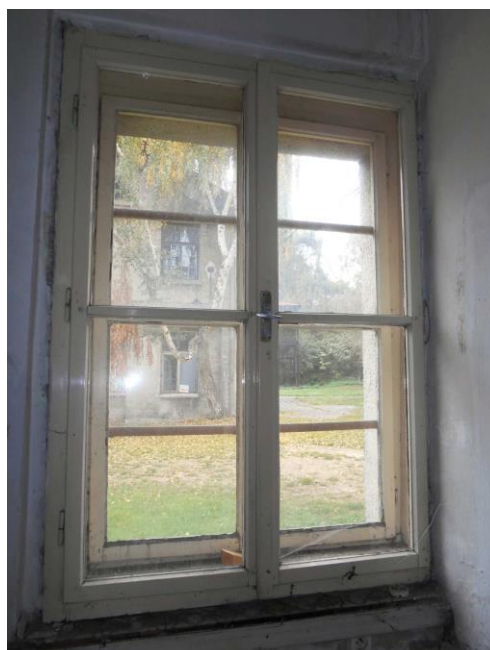
<u>Popis prvku:</u>	Okno dřevěné, dvoukřídle (1x štulp), špaletové. čtyřtabulkové (příčky doplněny pro potřeby filmování),
Umístění:	1.09
Počet prvků:	1 ks
Rozměry:	v. r. 1030/1500 mm,
Materiál:	Dřevo, sklo,
Povrchová úprava:	krycí nátěr bílý (smetanový),
Kování:	2x6x obyčejný typový závěs zasekávací 2x oliva rozvory bílá mosaz
Stav:	mírně poškozený, 80%
Stáří:	Historický prvek, patrně meziválečné období
<u>Způsob ochrany:</u>	Ponechání na místě, ochrana geotextilií a bedněním ze strany místnosti po dobu provádění sond.

Návrh: celková repase oken i rámů, v případě napadení houbou nebo dřevokazným hmyzem, výměna profilů za kopie, výměna spodních vodorovných profilů vč. špalety, odstranění dodatečných příčlí (jedna vodorovná příčle na křídle), celková repase kování, popřípadě výměna poškozených částí, nový krycí nátěr, barevnost dle průzkumu, doplnit dřevěný parapet v interiéru, smrkové dřevo pod nátěr dle oken

Návrh: vzhledem k aktivní dřevomorce v prostorách a poškození dolních částí oken dřevomorkou, plyne nutnost výměny profilů min. 1 m od parapetu (napadeného prvku) a s ohledem na celkové rozměry výplně projektant nahrazuje celkovou repasi za novou kopii okna

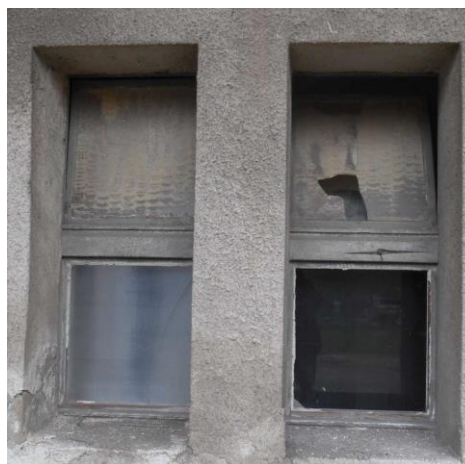
Popis prvku:	Okno dřevěné, dvoudílné špaletové, dvoutabulkové, na výšku spodní část otvíravá, horní sklápěcí DTTO 12/O
Umístění:	S1.17
Počet prvků:	1 ks
Rozměry:	v. r. 600/1450 mm,
Materiál:	Dřevo, tabulové sklo, tabulové mačkané sklo neprůhledné
Povrchová úprava:	krycí nátěr bílý (smetanový),
Kování:	2x 4x typový závěs zasekaný, 2x bakelitová klička jazýčku 1x pákový mechanismus spřaženého sklápění horních křídel
Stav:	mírně poškozený, 80%, 1x prasklá tabulka skla
Stáří:	Novější prvek, snad 60. léta 20. st.
Způsob ochrany:	Ponechání na místě, ochrana geotextilií a bedněním ze strany místnosti po dobu provádění sond.
