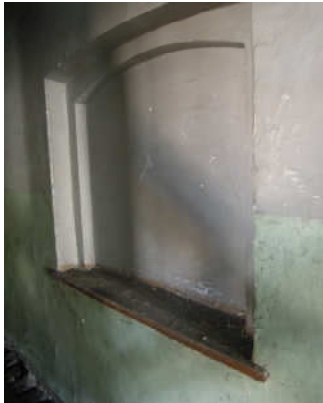
<p>foto stávajícího stavebního otvoru</p>		1				1

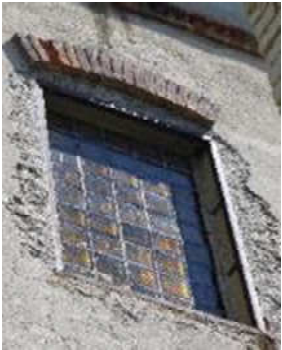
Označ.	SCHÉMA	POPIS	I.NP	II.NP	III.NP	IV.NP	V.NP	VI.NP	CELKEM
OR 05

<p>foto stávajícího otvoru</p> <p>rozm.: 1420/3110 nutno zaměřit</p>	<p>skleněné cihly- (luxfery) stávající</p> <p>45 kusů žlutý odstín součástí otvoru je ocelový rám vč. kotev v líci fasády (původní ocelové okno)</p> <p>stav: některé cihly poškozené, v některých místech poškození spojovací spáry</p> <p>návrh: prověřit stav napojovacích spar (jejich soudržnost) v případě poruchy opravit cihly ponechat ocelový rám nově ošetřit tanátováním viz technol.postup TP/1006 pod spodní hranou rámu a plochou parapetu vytvořit drážku pro odtok vody poznámka: stav nebylo možné posoudit z bezprostřední blízkosti</p>		3					3
OR 06

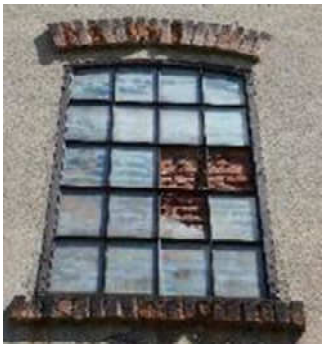
<p>foto stávajícího okna</p> <p>rozm.: 1420/2660 nutno zaměřit</p>	<p>ocelové okno stávající</p> <p>ocelový subtilní rám dělený, třemi svislými a čtyřmi vodorovnými příčlemi, na dvacet polí, každé pole zaskleno horní část zaklenutá</p> <p>zasklení- sklo čiré vsazené do tmelu</p> <p>kování: atypické panty vč. zajišťujícího uzávěru provedení: ocel pod krycí nátěr</p> <p>stav: krycí nátěr již chybí, ocel zkorodovaná, sklo rozbité(70%)</p> <p>návrh: odstranit pouze rozbité tabulky skla, celistvé ponechat ocelovou konstrukci nově ošetřit tanátováním viz technol.postup TP/1006 pod spodní hranou rámu a plochou parapetu vytvořit drážku pro odtok vody prověřit stávající upevnění skel, popřípadě opravit poznámka: stav nebylo možné posoudit z bezprostřední blízkosti</p>		3					3

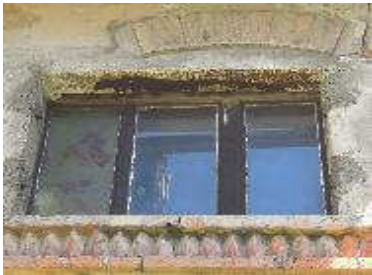
Označ.	SCHÉMA	POPIS	I.NP	II.NP	III.NP	IV.NP	V.NP	VI.NP	CELKEM
OR 07

<p>foto stávajícího okna</p> <p>rozm.: 1700/1260 nutno zaměřit</p>	<p>dřevěné okno stávající</p> <p>druhotně vložené, nevhodně upravené okenní ostění na větší rozměr dřevěný okenní rám dělený dvěma svislými sloupky okno třídlílné, špaletové, křídla otvírává dovníř zasklení: sklo čiré jednoduché do sklenářského tmelu kování: okenní panty ocel pod krycí nátěr okenní kličky, jazýčkový uzávěr</p> <p>provedení: dřevo pod krycí nátěr</p> <p>stav: dřevo poškozené vlhkostí někde chybí zasklení</p> <p>návrh: demontovat, po úpravě okenního ostění na původní rozměr bude osazeno nové okno ON/02</p>		1					1
OR 08

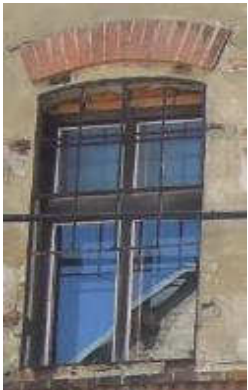
Označ.	SCHÉMA	POPIS	I.NP	II.NP	III.NP	IV.NP	V.NP	VI.NP	CELKEM
OR 11

<p>foto stávajícího okna</p> <p>rozm.: 1350/3000 nutno zaměřit</p>	<p>okno dřevěné špaletové včetně původního rámu ocelového okna</p> <p>špaletové čtyřkřídle, otvíravé dovnitř, vodorovný poutec bez profilace špaleta dřevěná zasklení: sklo čiré do sklenářského tmelu kování: dvojcestná rozvora, mosazná oliva se štítkem</p> <p>ocelový rám vč. kotvení (původní okno) ve spodní polovině uřezané původní příčle</p> <p>stav dřevo: z exteriéru již bez povrchové úpravy, degradace povětrnostními vlivy ze strany špalety a interiéru krycí hnědý nátěr zasklení zachovalé ocel: zkorodovaná</p> <p>návrh: dřevo očistit, opatřit novým krycím nátěrem, matným, odstín dle stávajícího prověřit stávající upevnění skel, popřípadě opravit ocel- doplnit příčle nově ošetřit tanátováním viz technol.postup TP/1006</p>		1					1
OR 12

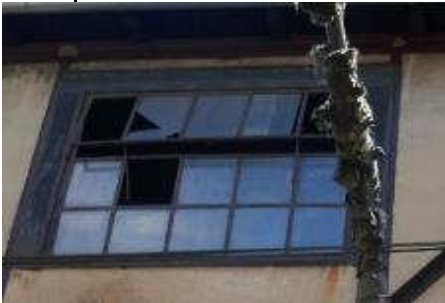
<p>foto stávajícího okna</p> <p>rozm.: 1980/1580 nutno zaměřit</p>	<p>ocelové okno stávající</p> <p>ocelový rám horní 1/3 vyklápěcí ven, dělená čtyřmi svislými příčlemi na pět tabulek 2/3 spodní pevné, dělené jednou vodorovnou a čtyřmi svislými příčlemi na deset tabulek sklo čiré stav: ocel zkorodovaná bez povrchové úpravy několik rozbitých tabulek</p> <p>návrh: ocel nově ošetřit tanátováním viz technol.postup TP/1006 rozbité tabulky skla doplnit dle stávajících prověřit stávající upevnění skel, popřípadě opravit poznámka: stav nebylo možné posoudit z bezprostřední blízkosti</p>		1					1

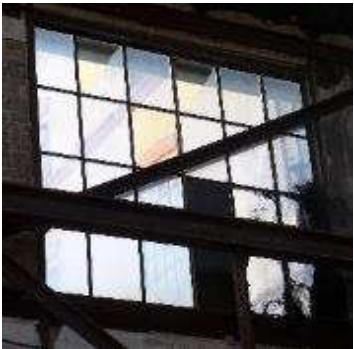
Označ.	SCHÉMA	POPIS	I.NP	II.NP	III.NP	IV.NP	V.NP	VI.NP	CELKEM
OR 13

<p>foto stávajícího okna</p> <p>rozm.: 2350/2350 nutno zaměřit</p>	<p>ocelové okno stávající</p> <p>ocelový subtilní rám dělený, pěti svislými a třemi vodorovnými příčlemi, na dvacetčtyři polí, každé pole zaskleno</p> <p>zasklení- sklo čiré vsazené do tmelu</p> <p>provedení: ocel pod krycí nátěr</p> <p>stav: krycí nátěr již chybí, ocel zkorodovaná, sklo rozbité(30%)</p> <p>návrh: ocel nově ošetřit tanátováním viz technol.postup TP/1006 rozbité tabulky skla doplnit dle stávajících prověřit stávající upevnění skel, popřípadě opravit poznámka: stav nebylo možné posoudit z bezprostřední blízkosti</p>		2					2
OR 14

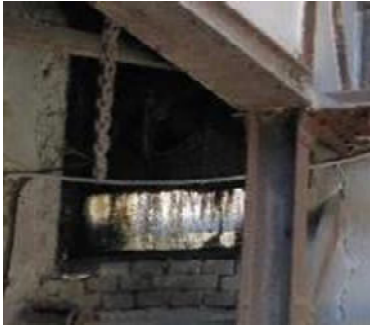
Označ.	SCHÉMA	POPIS	I.NP	II.NP	III.NP	IV.NP	V.NP	VI.NP	CELKEM
OR 15

<p>foto stávajícího okna</p> <p>rozm.: cca1500/1500 nutno zaměřit</p>	<p>ocelový rám s odvětráním</p> <p>ocelový rám výplň z 2/3 plech s větrací žaluzií, 1/3 zasklení zasklení: sklo čiré do sklenářského tmelu</p> <p>provedení: ocel pod krycí nátěr</p> <p>stav: krycí nátěr již chybí, ocel zkorodovaná, sklo poškozené(drátosklo)</p> <p>návrh: ocel nově ošetřit tanátováním viz technol.postup TP/1006 posoudit poškození skla, ponechat popřípadě vyměnit za nové</p> <p>poznámka: stav nebylo možné posoudit z bezprostřední blízkosti</p>

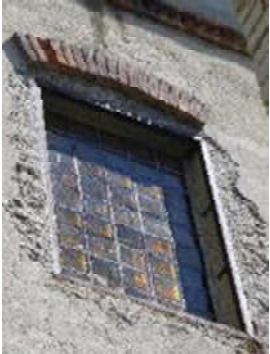
Označ.	SCHÉMA	POPIS	I.NP	II.NP	III.NP	IV.NP	V.NP	VI.NP	CELKEM
OR 17

<p>foto stávajícího otvoru</p> <p>rozm.: 1420/3110 nutno zaměřit</p>	<p>skleněné cihly- (luxfery) stávající</p> <p>45 kusů žlutý odstín součástí otvoru je ocelový rám vč. kotev v líci fasády (původní ocelové okno)</p> <p>stav: některé cihly poškozené, v některých místech poškození spojovací spáry</p> <p>návrh: prověřit stav napojovacích spar (jejich soudržnost) v případě poruchy opravit cihly ponechat ocelový rám nově ošetřit tanátováním viz technol.postup TP/1006 pod spodní hranou rámu a plochou parapetu vytvořit drážku pro odtok vody poznámka: stav nebylo možné posoudit z bezprostřední blízkosti</p>			7				7
OR 18

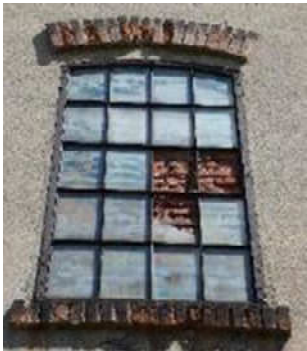
<p>foto stávajícího okna</p> <p>rozm.: 1420/2660 nutno zaměřit</p>	<p>ocelové okno stávající</p> <p>ocelový subtilní rám dělený, třemi svislými a čtyřmi vodorovnými příčlemi, na dvacet polí, každé pole zaskleno horní část zaklenutá</p> <p>zasklení- sklo čiré vsazené do tmelu</p> <p>kování: atypické panty vč. zajišťujícího uzávěru</p> <p>provedení: ocel pod krycí nátěr</p> <p>stav: krycí nátěr již chybí, ocel zkorodovaná, sklo rozbité(70%) návrh: odstranit pouze rozbité tabulky skla, celistvé ponechat ocelovou konstrukci nově ošetřit tanátováním viz technol.postup TP/1006 prověřit stávající upevnění skel, popřípadě opravit pod spodní hranou rámu a plochou parapetu vytvořit drážku pro odtok vody</p>			3				3

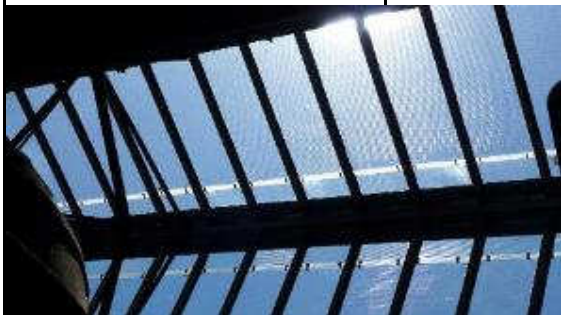
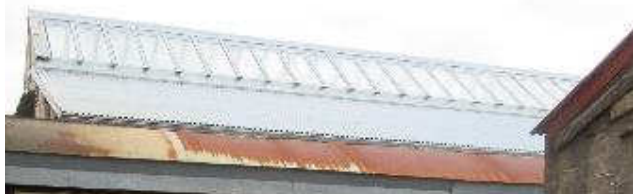
Označ.	SCHÉMA	POPIS	I.NP	II.NP	III.NP	IV.NP	V.NP	VI.NP	CELKEM
OR 19

<p>střešní světlík stávající</p> <p>ocelová pevná konstrukce zasklení drátosklem</p> <p>stav: zajištění skel proti posunu bylo zhotoveno z nevhodného materiálu</p> <p>návrh: v celé ploše osadit nové zajištění skel - nerez plech tl.2-4mm</p>					1		1
	<p>foto stávajícího světlíku</p> <p>rozm.: 4110/17210/v.1600</p>

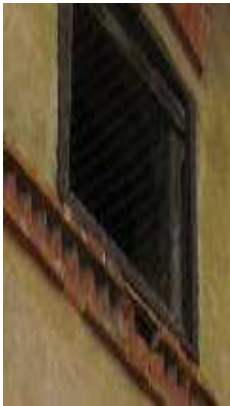
Označ.	SCHÉMA	POPIS	I.NP	II.NP	III.NP	IV.NP	V.NP	VI.NP	CELKEM
OR 21	<div>

</div> <div>foto stávajícího okna</div> <div>rozm.: 1300/1210 nutno přeměřit</div>	<div>ocelový rám stávající původně okno jako OR/20</div> <div>ocelový subtilní rám horní část zaklenutá</div> <div>provedení: ocel pod krycí nátěr</div> <div>stav: krycí nátěr již chybí, ocel zkorodovaná, vyřezané všechny příčle</div> <div>návrh: nově doplnit příčle na 12 tabulek nové zasklení , sklo čiré</div> <div>ocelovou konstrukci nově ošetřit tanátováním viz technol.postup TP/1006</div> <div>poznámka: stav nebylo možné posoudit z bezprostřední blízkosti</div>					1		1
OR 22	<div>

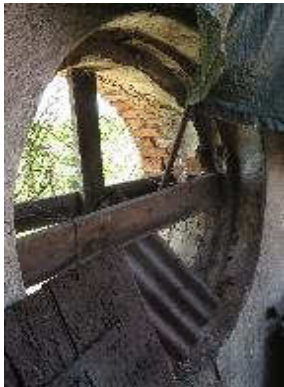
</div> <div>foto stávajícího torza rámu</div> <div>ø 950mm nutno přeměřit</div>	<div>torzo dřevěného okenního rámu</div> <div>původně středový kříž zasklení dělené na čtyři tabule</div> <div>stav: 50% konstrukce chybí</div> <div>návrh: demontovat bude nahrazeno novým oknem ON/03</div>						2	2

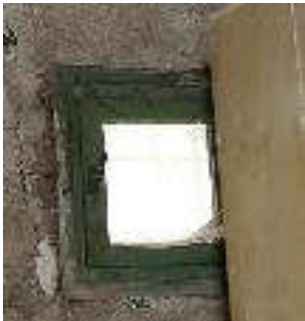
Označ.	SCHÉMA	POPIS	I.NP	II.NP	III.NP	IV.NP	V.NP	VI.NP	CELKEM
OR 23

<p>foto stávajícího okna</p> <p>rozm.: 300/300 nutno přeměřit</p>	<p>dřevěné okno</p> <p>vnitřní za oknem vnějším OR/01 dřevěný rám jednok křídlo otvíravé dovnitř, zasklení sklo čiré do skl.tmelu kování: okenní panty ocel pod krycí nátěr okenní klička se štítkem, bakelit</p> <p>stav: dřevo a krycí nátěr poškozený vlivem vlhkosti</p> <p>návrh: bude zachován stávající stav, pouze očistit vyčistit prostor mezi oběma okny jinak ponechat bez nové povrchové úpravy</p> <p>místn.: JM.0.07</p>	1						1
OR 24

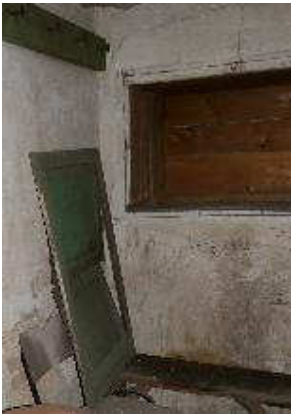
<p>foto stávající niky s dvířky</p> <p>rozm.: 900/560/ hl.500 nutno přeměřit</p>	<p>nika s dřevěným obkladem a dvířky</p> <p>masivní dřevěná prkna v nice bez povrchové úpravy s vnějším rámem dřevěný rám s dvoukřídlovými dvířky křídla rámová s hladkou výplní, pod krycím nátěrem kování: panty otvíravé ocel pod krycím nátěrem petlice ocel pro vysací zámek</p> <p>stav: dřevo v nice seschlé bez povrch.úpravy dvířka s rámem pod krycím nátěrem, nátěr poškozený kování se známkami koroze</p> <p>návrh: nika - dřevo očistit osadit dvířka a obnovit jejich funkci, doplnit magnet a úchytky jinak ponechat bez nové povrchové úpravy</p>	1						1

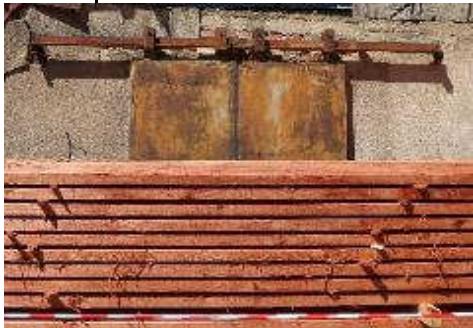
<p>foto stávajících dveří</p> <p>rozm.: 1600/2500 nutno zaměřit</p>	<p>ocelové dveře stávající vč. zárubně</p> <p>dvoukřídlové, posuvné po fasádě ocelová zárubeň ocelová kolejnice s posuvným systémem zámek na křídlech</p> <p>provedení: ocel pod krycí nátěr</p> <p>stav: krycí nátěr již chybí, ocel zkorodovaná vč. pojezdů</p> <p>návrh: prověřit funkci kování, v případě nefunkčnosti opravit nový bezpečnostní zámek pasivace koroze, jinak ponechat ve stávajícím stavu</p>	1					1

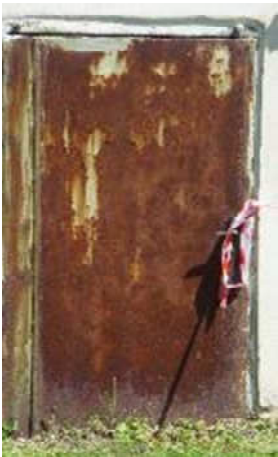
Označ.	SCHÉMA	POPIS	I.NP	II.NP	III.NP	IV.NP	V.NP	CELKEM
DR 03

<p>foto stávajících dveří</p> <p>rozm.: 1120/2060 nutno zaměřit</p>	<p>ocelové dveře stávající vč. zárubně</p> <p>dveře druhotně vložené jednokřídlové, otvíravé ven ocelový rám, z exteriéru hladký plech zárubeň ocelová kování: dveřní panty ocel klika se štítkem hliník, zámek vložkový</p> <p>provedení: ocel pod krycí nátěr</p> <p>stav: konstrukce zkorodovaná</p> <p>návrh: demontáž dveře budou nahrazeny novým oknem ON/ 01</p>	1					1
DR 04

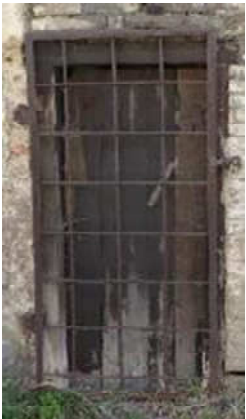
<p>foto stávajících dveří</p> <p>rozm.: 750/1800 nutno zaměřit</p>	<p>dřevěné dveře stávající vč. zárubně</p> <p>vč. ocelové mříže</p> <p>dřevěná rámová zárubeň křídlo dřevěné masivní, prkenné</p> <p>kování: dveřní panty ocel mříž ocelová</p> <p>stav: dřevo poškozené vlivem vlhkosti, bez povrchové úpravy ocel: konstrukce zkorodovaná</p> <p>návrh: demontáž dveře budou nahrazeny novými dveřmi DN/ 01</p>	1					1

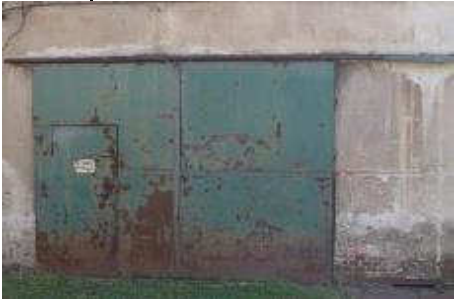
Označ.	SCHÉMA	POPIS	I.NP	II.NP	III.NP	IV.NP	V.NP	CELKEM
DR 05

<p>foto stávajících dveří</p> <p>rozm.: 4000/3020 nutno zaměřit</p>	<p>ocelová vrata stávající vč. pojezdu</p> <p>jednokřídlová, posuvné po fasádě, vstupní otvíravé dveřní křídlo sv.900/2090 ocelový rám s dvěma vodorovnými příčlemi, z exteriéru hladký plech ocelový rám ve stavebním otvoru</p> <p>kování: posuvné ocelové kování včetně vodícího profilu dveřní panty ocel, petlice s vysacím zámkem</p> <p>stav: krycí nátěr poškozen, ocel zkorodovaná</p> <p>návrh: prověřit funkci kování, v případě nefunkčnosti opravit nový bezpečnostní zámek pasivace koroze, jinak ponechat ve stávajícím stavu</p>	1					1
DR 06

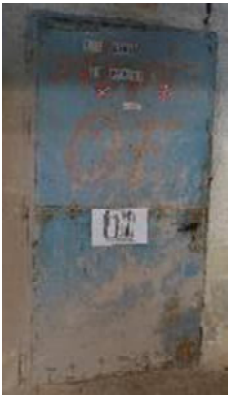
Označ.	SCHÉMA	POPIS	I.NP	II.NP	III.NP	IV.NP	V.NP	CELKEM
DR 07

<p>foto stávajících dveří</p> <p>rozm.:920/2000 nutno zaměřit</p>	<p>ocelové dveře stávající</p> <p>zárubeň ocelová křídlo dveří z ocelových profilů, výplň ocel plech, kování: ocelové dvevní panty, klíka hliníková, zámek vložkový</p> <p>provedení: pod krycí nátěr</p> <p>stav: krycí nátěr poškozen, nápisy sprejem známky koroze</p> <p>návrh: pasivace koroze jinak ponechat</p>	1					1
DR 08

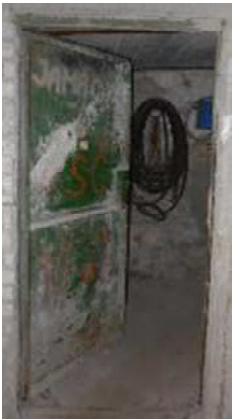
<p>foto stávajících dveří</p> <p>rozm.: 900/2030 nutno zaměřit</p>	<p>ocelové dveře stávající</p> <p>zárubeň ocelová křídlo dveří z ocelových profilů, výplň ocel plech, kování: ocelové dvevní panty, klíka hliníková, zámek vložkový</p> <p>provedení: pod krycí nátěr</p> <p>stav: krycí nátěr poškozen, nápisy sprejem známky koroze</p> <p>návrh: pasivace koroze jinak ponechat</p>	1					1

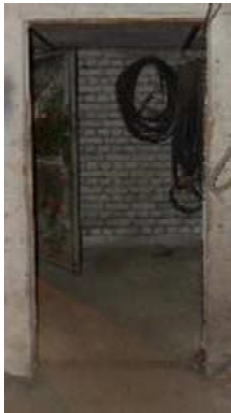
Označ.	SCHÉMA	POPIS	I.NP	II.NP	III.NP	IV.NP	V.NP	CELKEM
DR 09

<p>foto stávajících dveří</p> <p>rozm.: 910/1970 nutno zaměřit</p>	<p>ocelová zárubeň stávající</p> <p>zárubeň ocelová</p> <p>provedení: pod krycí nátěr</p> <p>stav: krycí nátěr poškozen známky koroze</p> <p>návrh: pasivace koroze jinak ponechat</p>	1					1
DR 10

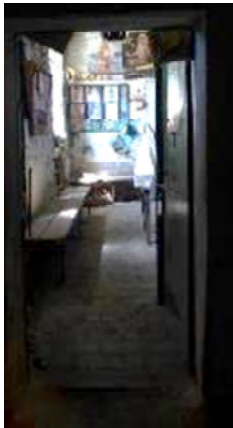
<p>foto stávajících dveří</p> <p>rozm.: 920/1970 nutno zaměřit</p>	<p>ocelové dveře stávající</p> <p>zárubeň ocelová</p> <p>křídlo dveří z ocelových profilů, výplň ocel plech, pákový uzávěr, madla</p> <p>provedení: pod krycí nátěr</p> <p>stav: krycí nátěr poškozen známky koroze</p> <p>návrh: pasivace koroze jinak ponechat</p>	1					1

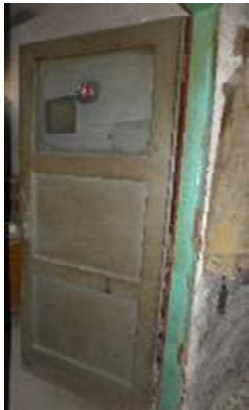
Označ.	SCHÉMA	POPIS	I.NP	II.NP	III.NP	IV.NP	V.NP	CELKEM
DR 11

<p>foto stávajících dveří</p> <p>rozm.: 800/1990 nutno zaměřit</p>	<p>dřevěné dveře stávající</p> <p>zárubeň ocelová křídlo dveří rámové se třemi kazetami na výšku dvě kazety plné dřevěné, horní zasklená, sklo čiré kování: dveřní ocelové panty, oválný štítek, klika chybí, zámek chybí</p> <p>stav: krycí nátěr poškozen, sklo s polepy zárubeň: krycí nátěr poškozen, známky koroze</p> <p>návrh: dřevo -ponecháno bez oprav ocel -pasivace koroze, jinak ponechat</p>	1					1
DR 12

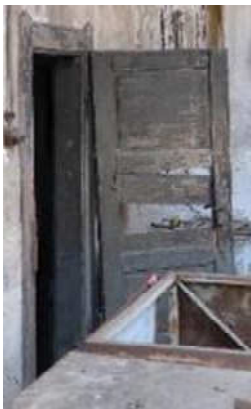
Označ.	SCHÉMA	POPIS	I.NP	II.NP	III.NP	IV.NP	V.NP	CELKEM
DR 15

<p>foto stávajících dveří</p> <p>rozm.:760/2000 nutno zaměřit</p>	<p>dřevěné dveře stávající</p> <p>zárubeň dřevěná rámová s obkložkou křídlo dveří rámové se třemi kazetami na výšku kazety dřevěné s profilací</p> <p>kování: dveřní ocelové panty, štítek/klika ocel, zámek dozický</p> <p>stav: dřevo pod krycím nátěrem, poškozené poškozené vlivem vlhkosti, stopy mastnoty, středová kazeta vylomená vylomený rám v místě zámku kování zkorodované</p> <p>návrh: opravit vylomené části, a doplnit chybějící kazety nově sesadit celý rám vč. kazet, zajistit funkci dveří odstranit loupající se části krycí barvy, nové dřevěné části opatřit krycím nátěrem dle stávajícího, vzhled starého nátěru jinak ponechat bez nové povrchové úpravy</p>						
DR 16

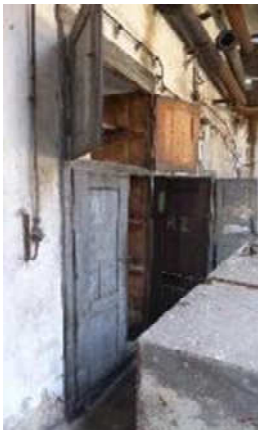
<p>foto stávající skříně</p> <p>rozm.:1210/3000 nutno zaměřit</p>	<p>dřevěná vestavěná skřín čtyřkřídlová</p> <p>spodní křídla rámová se dvěma kazetami na výšku korní křídla s jednou kazetou kazety plné dřevěné obložka stěny masivní dřevěná vnitřek skříně- boky masivní dřevěná prkna s vodorovnými lištami 1x police, ocelový plech s háky kování: dveřní panky ocel, petlice pro visací zámek</p> <p>stav: dřevo pod krycím nátěrem, poškozené poškozené vlivem vlhkosti, stopy mastnoty křídla svěšená kování zkorodované</p> <p>návrh: opravit pro zajištění funkce odstranit části loupající se krycí barvy doplnit visací zámek, jinak ponechat bez nové povrchové úpravy</p>	1					1

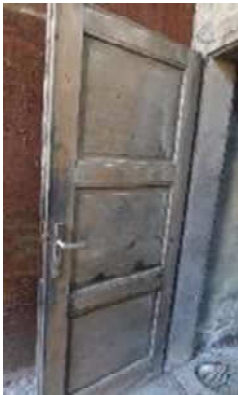
<p>foto stávajících dveří</p> <p>rozm.:750/1980 nutno zaměřit</p>	<p>dřevěné dveře stávající</p> <p>zárubeň dřevěná rámová s obkložkou křídlo dveří rámové se třemi kazetami na výšku kazety dřevěné s profilací</p> <p>kování: dveřní ocelové panty, štítek/klika ocel, zámek dozický</p> <p>stav: dřevo pod krycím nátěrem, poškozené poškozené vlivem vlhkosti, stopy mastnoty, středová kazeta vylomená vylomený rám v místě zámku kování zkorodované</p> <p>návrh: opravit vylomené části, a doplnit chybějící kazety nově sesadit celý rám vč.kazet, zajistit funkci dveří odstranit části loupající se krycí barvy jinak ponechat bez nové povrchové úpravy</p>	1					1

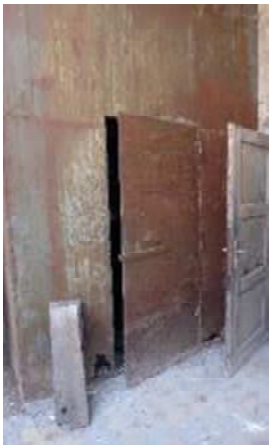
Označ.	SCHÉMA	POPIS	I.NP	II.NP	III.NP	IV.NP	V.NP	CELKEM
DR 19

<p>foto stávajících dveří</p> <p>rozm.: 840/2020 nutno zaměřit</p>	<p>ocelové dveře součástí celé stěny</p> <p>ocelový rám je součástí stěny křídlo- ocelový rám s příčlemi vodorovné ocelové pláty nýtované kování: dveřní panty ocel, zástrč pro vysací zámek</p> <p>stav: krycí nátěr poškozen celá konstrukce zkorodovaná</p> <p>návrh: pasivace koroze jinak ponechat</p>	1					1
DR 20

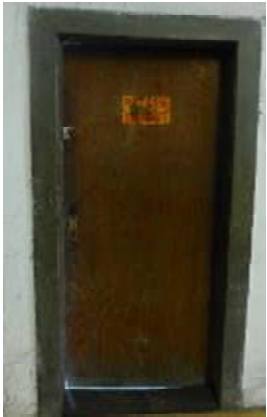
<p>foto stávajících dveří</p> <p>rozm.:820/1960 nutno zaměřit</p>	<p>dřevěné dveře stávající</p> <p>dřevěná rámová zárubeň s obložkou dřevěné křídlo nepůvodní (hladká překližka na rámu) kování: dveřní panty ocel, chybí klika se štítkem zámek vložkový</p> <p>stav: zárubeň- krycí nátěr poškozený křídlo provizorní</p> <p>návrh: celková repase zárubně, nový krycí nátěr nové křídlo dřevěné kazetové viz DR/21 klika se štítkem, zámek vložkový, dveřní panty</p> <p>odstín- hnědá bude vyvzorkováno povrchová úprava- vzhled starého nátěru</p>		1				1

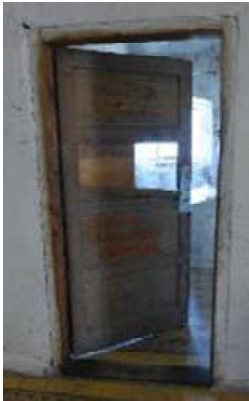
Označ.	SCHÉMA	POPIS	I.NP	II.NP	III.NP	IV.NP	V.NP	CELKEM
DR 21

<p>foto stávajících dveří</p> <p>rozm.:870/1970 nutno zaměřit</p>	<p>dřevěné dveře stávající</p> <p>dřevěná rámová zárubeň, chybí obložky dřevěné rámové křídlo s čtyřmi kazetami na výšku</p> <p>kování: dveřní panty ocel, chybí klika se štítkem i zámek</p> <p>stav: zárubeň- krycí nátěr poškozený křídlo velmi poškozené dožité</p> <p>návrh: celková repase zárubně, nový krycí nátěr nové křídlo dřevěné kazetové dle stávajícího klika se štítkem, zámek vložkový, dveřní panty</p> <p>odstín- hnědá bude vyvzorkováno povrchová úprava- vzhled starého nátěru</p>		1				1
DR 22

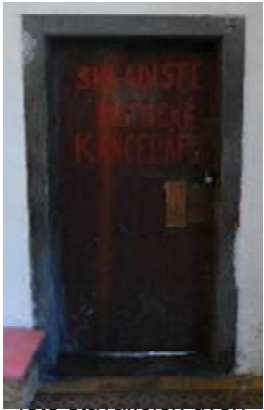
Označ.	SCHÉMA	POPIS	I.NP	II.NP	III.NP	IV.NP	V.NP	CELKEM
DR 23

<p>rozm.:900/1950 nutno zaměřit</p>	<p>dřevěné dveře stávající</p> <p>dřevěná rámová zárubeň s obložkou dřevěné křídlo nepůvodní (hladká překližka na rámu)</p> <p>kování: dveřní panty ocel, chybí klika se štítkem i zámek petlice na visací zámek vč.zámku</p> <p>stav: zárubeň- krycí nátěr poškozený křídlo provizorní</p> <p>návrh: celková repase zárubně, nový krycí nátěr nové křídlo dřevěné kazetové viz DR/21 klika se štítkem, zámek vložkový, dveřní panty</p> <p>odstín- hnědá bude vyvzorkováno povrchová úprava- vzhled starého nátěru</p>		1				1
DR 24

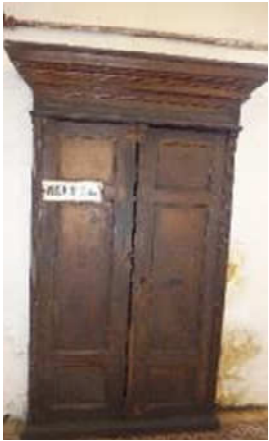
<p>foto stávající skříně</p> <p>rozm.:1420/2400 nutno zaměřit</p>	<p>vestavěná dřevěná skřín</p> <p>vestavěná skřín do niky s bohatou profilací v nadpraží dveře dvoukřídlové,rámové,kazetové, tři kazety na výšku sokl s profilací</p> <p>kování: dveřní nábytkové panty,petlice pro visací zámek</p> <p>stav: krycí nátěr poškozený provozem chybí uzávěr skříně</p> <p>návrh: nově osadit vložkový zámek jinak ponechat ve stávajícím stavu bez obnovy povrchové úpravy</p>		1				1

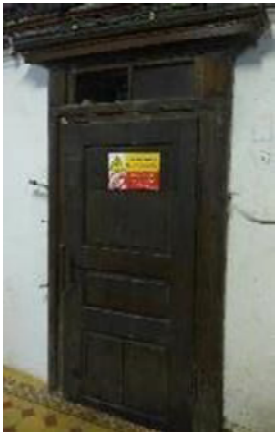
Označ.	SCHÉMA	POPIS	I.NP	II.NP	III.NP	IV.NP	V.NP	CELKEM
DR 25

<p>foto stávající skříně</p> <p>rozm.:1350/2400 nutno zaměřit</p>	<p>vestavěná dřevěná skříň(rozvaděč)</p> <p>vestavěná skříň do niky s bohatou profilací v nadpraží dveře jednokřídlové,rámové,kazetové, tři kazety na výšku v horní části dvě zasklené tabule,jedno sklo chybí kování: dveřní panty</p> <p>stav: krycí nátěr poškozený provozem chybí štítek s klikou, zámek</p> <p>návrh: nově osadit vložkový zámek jinak ponechat ve stávajícím stavu bez obnovy povrchové úpravy</p>		1				1
DR 26

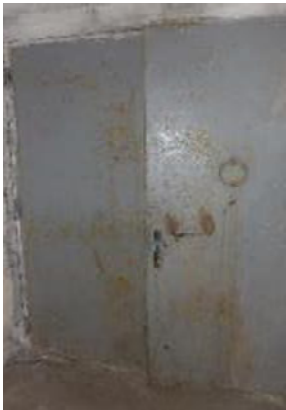
<p>foto stávajících dveří</p> <p>rozm.:1620/2000 nutno zaměřit</p>	<p>ocelové dveře stávající vč. zárubně</p> <p>dvoukřídlové, otvíravé ven ocelový rám s vodorovnou příčlí, výplň hladký plech zárubeň ocelová kování: dveřní panty ocel štítek bez kliky, madla,zámek vložkový</p> <p>provedení: ocel pod krycí nátěr</p> <p>stav: krycí nátěr poškozený, ocel zkorodovaná</p> <p>návrh: pasivace koroze jinak ponechat</p>

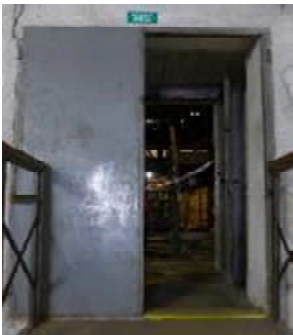
Označ.	SCHÉMA	POPIS	I.NP	II.NP	III.NP	IV.NP	V.NP	CELKEM
DR 27

<p>foto stávajících dveří</p> <p>rozm.:1600/2000 nutno zaměřit</p>	<p>ocelové dveře stávající chybí pravé křídlo</p> <p>dvoukřídlové, otvíravé ven ocelový rám s vodorovnou příčlí, výplň hladký plech zárubeň ocelová, jedno křídlo chybí kování: dvevní panty ocel</p> <p>provedení: ocel pod krycí nátěr</p> <p>stav: krycí nátěr poškozený, ocel zkorodovaná</p> <p>návrh: pasivace koroze jinak ponechat</p>		1				1
DR 28

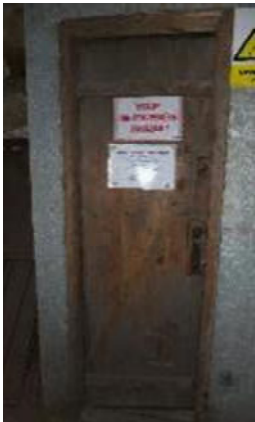
<p>foto stávajících dveří</p> <p>rozm.:600/1940 nutno zaměřit</p>	<p>dřevěné dveře stávající schodiště na těžní věž</p> <p>dřevěná rámová zárubeň je součástí stěny dvevní křídlo masivní dřevěná prkna spojená vodorovnými svlaky kování: pásové závěsy ocel štítek bakelit, oko pro visací zámek</p> <p>stav: dřevo bez povrchové úpravy chybí klika a zámek kování zkorodované</p> <p>stav: dřevo bez povrchové úpravy chybí klika a zámek kování zkorodované</p> <p>návrh: bude demontováno bez náhrady</p>		1				1

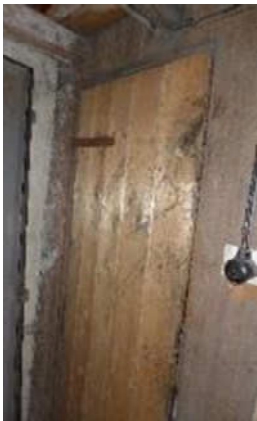
Označ.	SCHÉMA	POPIS	I.NP	II.NP	III.NP	IV.NP	V.NP	CELKEM
DR 29

<p>foto stávajících dveří</p> <p>rozm.:600/1920 nutno zaměřit</p>	<p>dřevěné dveře stávající součástí dřevěné prkenné stěny</p> <p>dřevěná rámová zárubeň je součástí stěny dveřní křídlo masivní dřevěná prkna spojená vodorovnými svlaky kování: pásové závěsy ocel</p> <p>stav: dřevo bez povrchové úpravy kování zkorodované</p> <p>návrh: bude demontováno bez náhrady</p>		1				1
DR 30

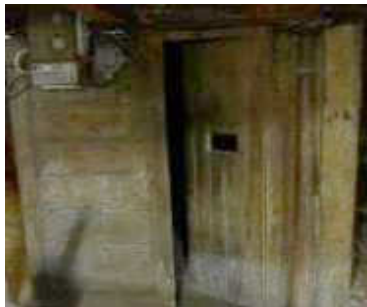
<p>foto stávajících dveří</p> <p>rozm.:600/1700 nutno zaměřit</p>	<p>dřevěné dveře stávající součástí dřevěné prkenné vestavby</p> <p>dřevěná rámová zárubeň je součástí stěny dveřní křídlo masivní dřevěná prkna spojená vodorovnými svlaky vyříznuté obdélné okénko na středu kování: pásové závěsy ocel</p> <p>stav: dřevo bez krycího nátěru poškozené provozem</p> <p>návrh: ponechat ve stávajícím stavu</p>		1				1

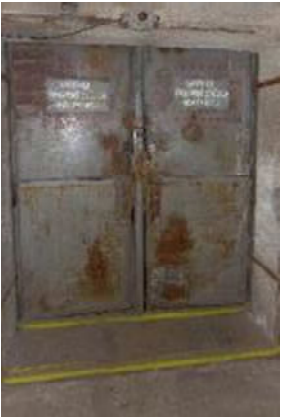
Označ.	SCHÉMA	POPIS	I.NP	II.NP	III.NP	IV.NP	V.NP	CELKEM
DR 31

<p>foto stávajících dveří</p> <p>rozm.:1610/2010 nutno zaměřit</p>	<p>ocelové dveře stávající</p> <p>dvoukřídlové, otvíravé do chodby ocelový rám s vodorovnou příčlí, výplň hladký plech zárubeň ocelová kování: dveřní panty ocel pákový uzávěr, madla,zámek vložkový</p> <p>provedení: ocel pod krycí nátěr</p> <p>stav: krycí nátěr poškozený, ocel zkorodovaná</p> <p>návrh: pasivace koroze jinak ponechat</p>		1				1
DR 32

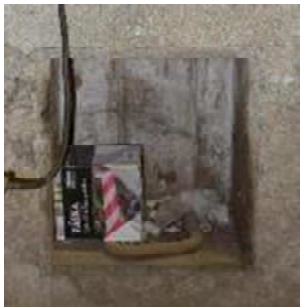
Označ.	SCHÉMA	POPIS	I.NP	II.NP	III.NP	IV.NP	V.NP	CELKEM
DR 33

<p>foto stávající niky</p> <p>rozm.:340/420 nutno zaměřit</p>	<p>nika ve stěně s dřevěným obkladem</p> <p>masivní dřevěná prkna pod krycím nátěrem</p> <p>stav: krycí nátěr poškozen mastné skvrny</p> <p>návrh: ponechat bez oprav</p>		1				1
DR 34

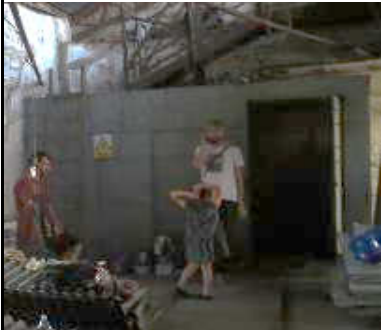
Označ.	SCHÉMA	POPIS	I.NP	II.NP	III.NP	IV.NP	V.NP	CELKEM
DR 35

<p>foto stávajících dveří</p> <p>rozm.:800/1820 nutno zaměřit</p>	<p>dřevěné dveře stávající součástí dřevěné prkenné stěny s oplechováním</p> <p>dřevěná rámová zárubeň je součástí stěny dveřní křídlo masivní dřevěná prkna spojená vodorovnými svlaky z jedné strany oplechované, pozink. plechem kování: pásové závěsy ocel</p> <p>stav: dřevo bez povrchové úpravy kování zkorodované</p> <p>návrh: ponechat bez oprav</p>					1	1
